Vegforurensning av innsjøer og vandringmuligheter for laksefisk ved vegkullerter i Hordaland 2012

Tittel Vegforurensning av innsjøer og vandringsmuligheter for laksefisk ved vegkulverter i Hordaland 2012	Løpenr. (for bestilling) 6333-2012	Dato 23.4.2012
	Prosjektnr. Undernr. 11466	Sider Pris 77
Forfatter(e) Torleif Bækken og Morten Bergan	Fagområde Vannressursforvaltning	Distribusjon
	Geografisk område Hordaland	Trykket NIVA

Oppdragsgiver(e) Statens vegvesen, Region vest	Oppdragsreferanse Hilde Sanden Nilsen
---	--

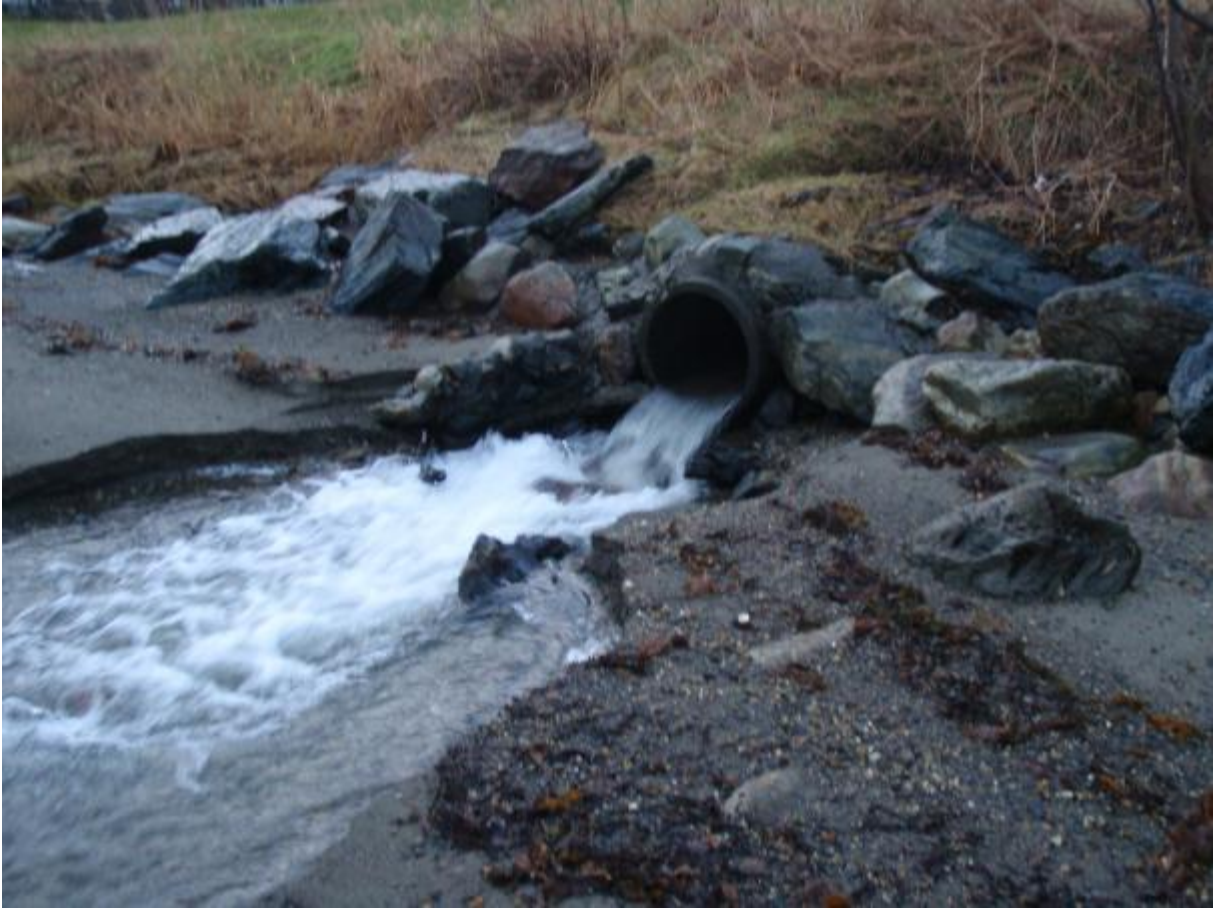
Figur 31. Bekken er lagt i kulvert under jordbruksarealer og Fv 61.

Tiltak: Vannføringsforhold (helårsavrenning) bør sjekkes/verifiseres. Bekken bør åpnes og restaureres dersom den opprinnelig har vært fiskeførende for sjøørret

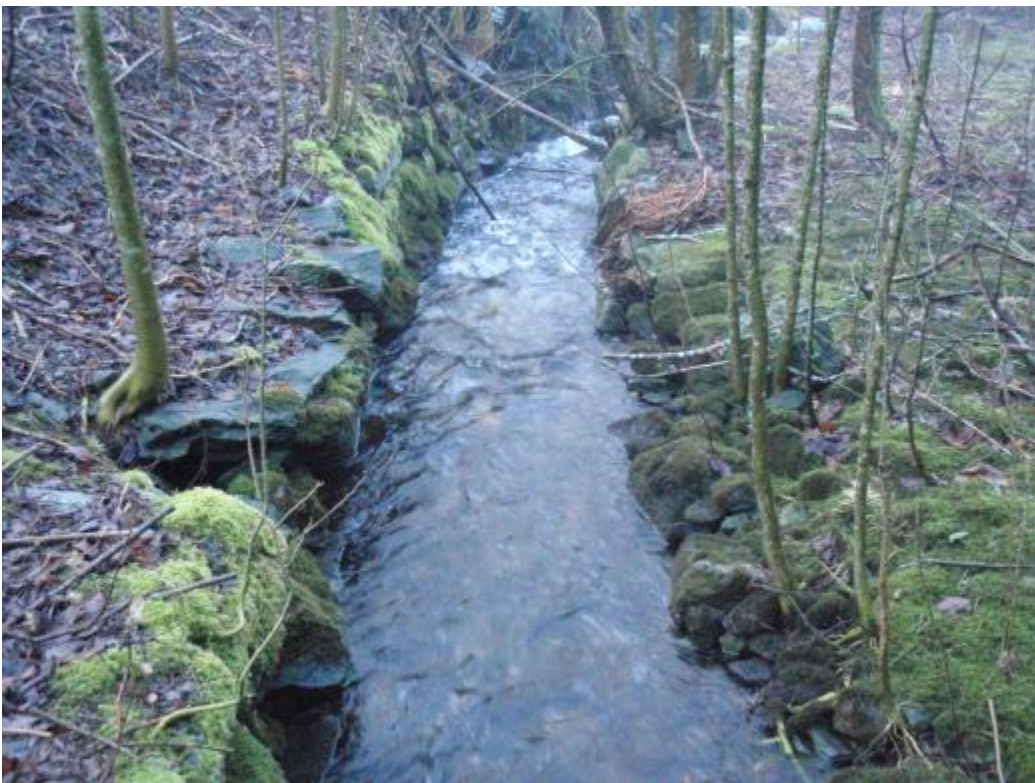
Figur 35. Juvikbekken er kanalisert nedstrøms Fv 218, men har en bestand av sjøørret i dagens beskjedne, sterkt hydromorfologisk påvirkede anadrome strekning.

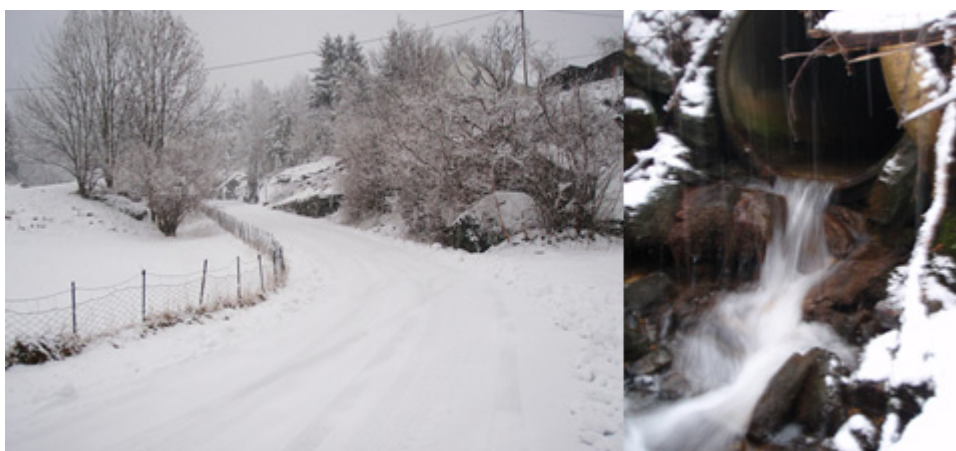
Figur 40. Bekken forsvinner i rør (t.h.) og blir borte under veien Tyrvedalen (t.v.)

Tiltak: Ingen i forbindelse med kulvert under Rv 7. Bekken slik den framstår i dag er å anse som tapt areal for sjøørret, og må vurderes gjenåpnet iht vannforskriften.

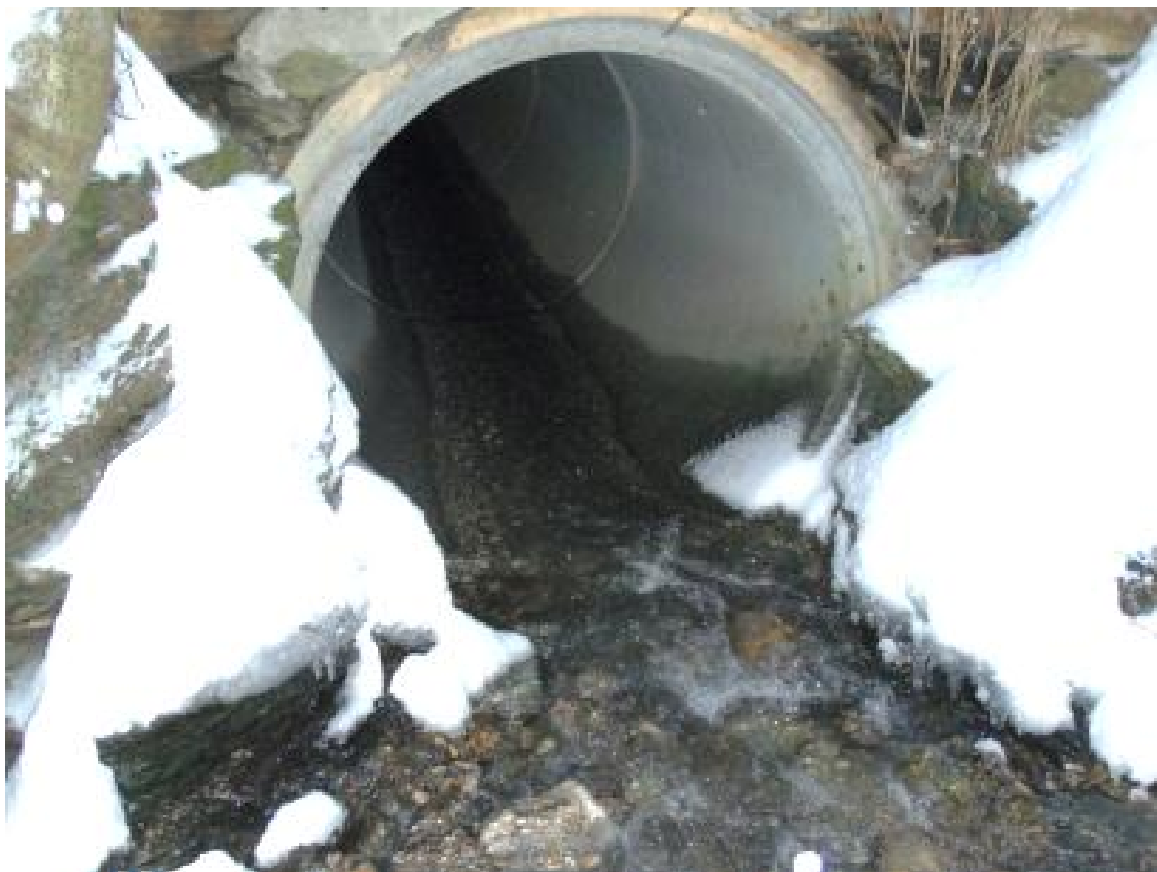
Figur 42. Kulvert under E 16.

Tiltak: Bekken må få hevet vannspeil nedstrøms kulvert under E 16. Passasjelengde må kortes betydelig ned for at fisk skal ha lettere forbi vandring. Kulverten under Fv 312 må få fjernet betongbunnen, og reetablert naturlig bekkebunn, dersom det eksisterer arealer av et visst omfang oppstrøms veien.

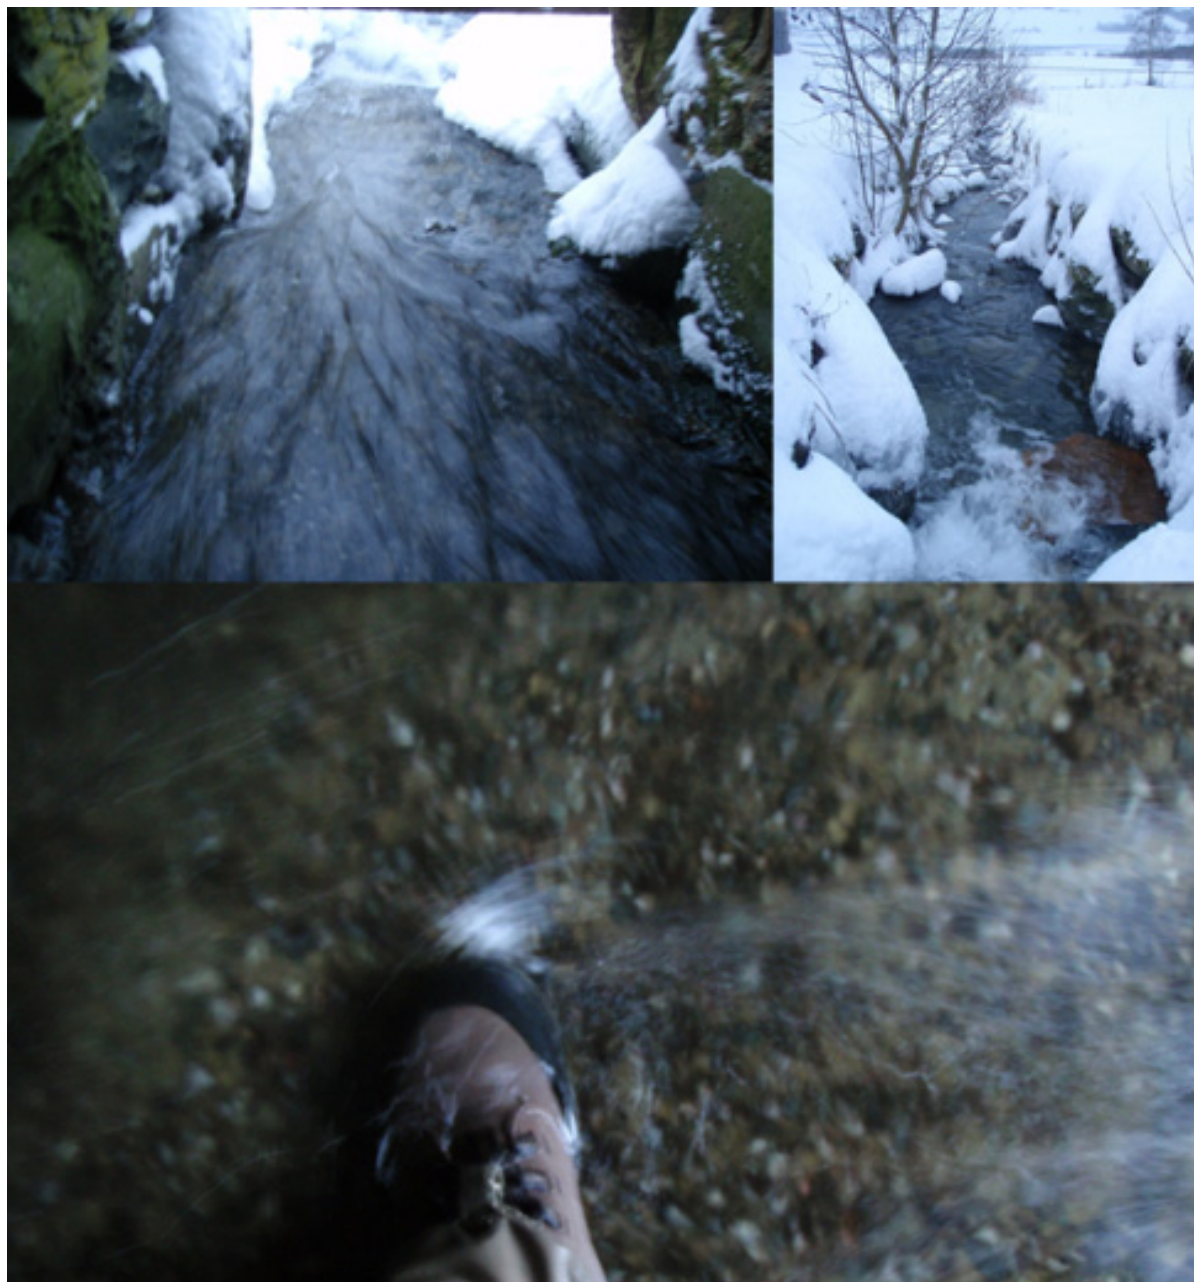
Figur 43. Kulvert under Fv 312.

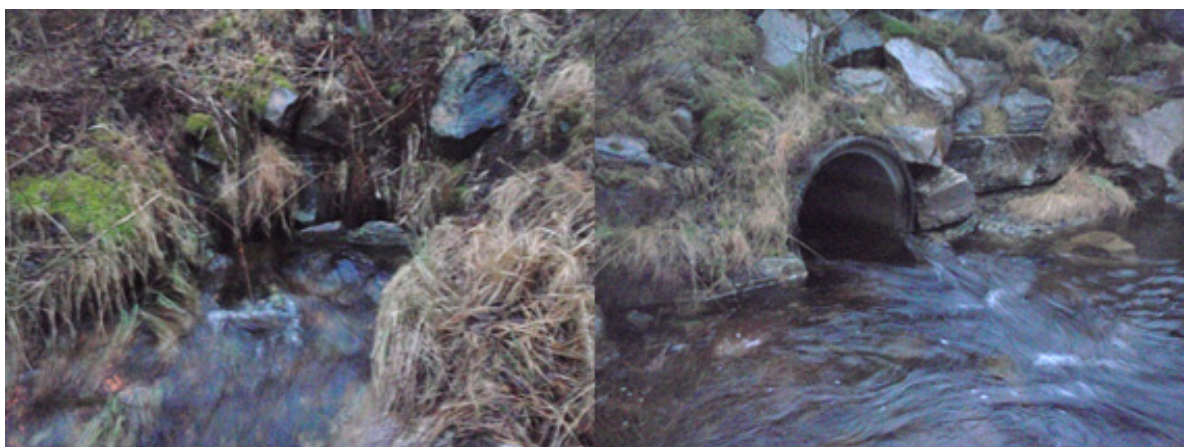
Kulverten under Fv 210 framstår som tilfredsstillende mht. vanndybde og fall på høy vannføring vinteren 2012. Krysningen er bortimot 25 meter lang, og det er lekkasjer i veiforbygningen, slik at bekken også kommer ut i selve forbygningen noen meter bortenfor kulverten. Bildeinformasjon og vurderinger i Pulg m.fl. (2011) viser at kulverten og partier rett nedstrøms er et vandringshinder på lav og trolig middels vannføring.

Figur 45. Lekkasje gjennom veiforbygningen (t.v.) og kulvertutløp (t.h.) på høy vannføring ved Fv 210.

vandringshindre, da de mangler renne som sikrer forbipassering på lavere vannføringer enn høy. NIVA anmoder om en helhetlig tiltaksorientering fra sjø til ovenfor Fv 210 for sikre tilfredsstillende økologisk kontinuitet for sjørret etter vannforskriften i dette vassdraget. Vassdraget må prioriteres.

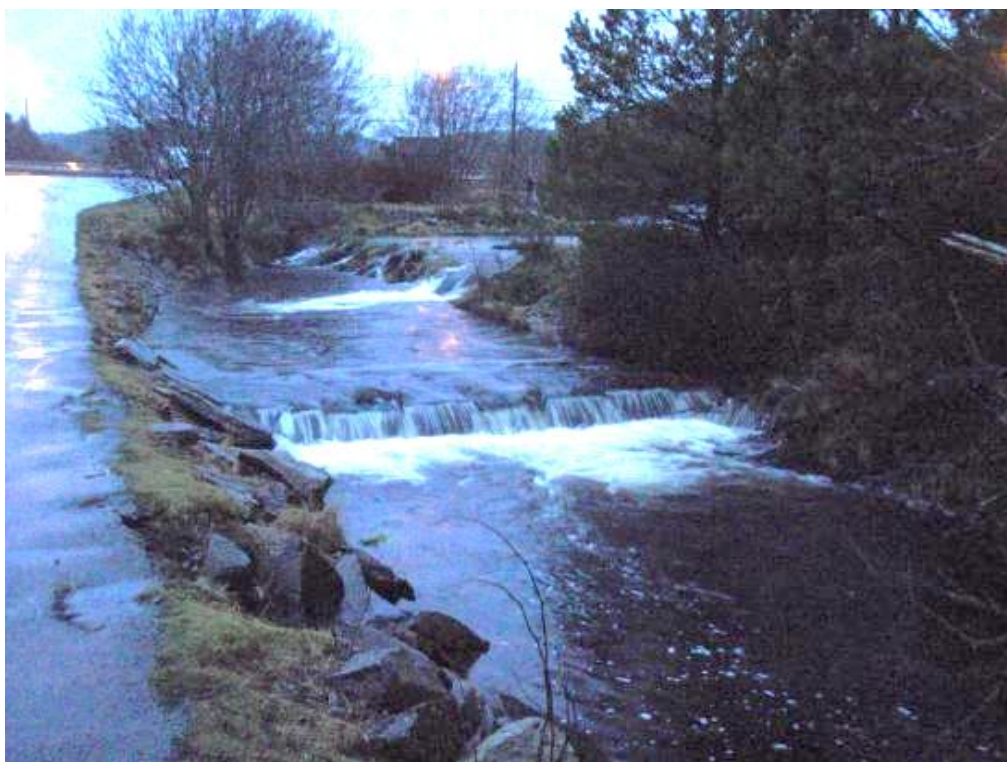
Figur 47. Utløpsbekkene nedstrøms Fv 211 framstår som ledet over fast fjell, som medfører passeringsproblemer for gytefisk på mange vannføringer. Tersklene videre nedover mangler dessuten lavvannsrenne, og er periodevis vandringshindrende.

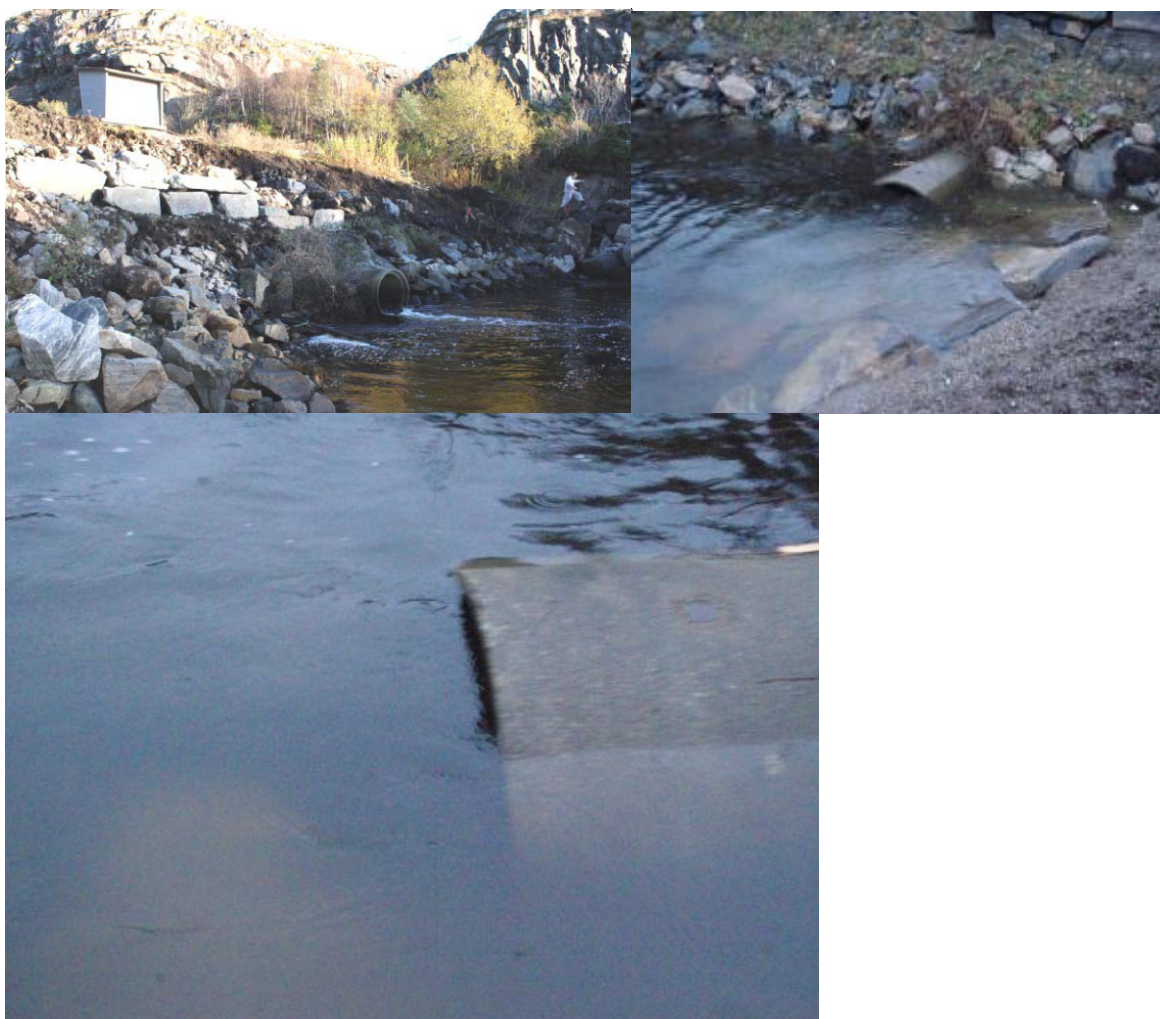
Figur 48. Munning til sjø i kulvert under Fv 210 i Apalvågselva på fjære og lav vannføring (øverst t.v. fra Pulg m.fl. 2010) og på høyvann (t.h. og under).

Oppvandrende gytefisk kan potensielt gå seg fast i den forbygde stikkrenna, slik at den fungerer som ei felle. Forbygningen må enten tettes helt slik at den kun fungerer ved flom, eller åpnes. På bakgrunn av dokumentasjon i Pulg m.fl. 2010 må kulverten enten senkes til under havnivå ved lavvann, uten å forverre helningsgraden vesentlig, eller tiltak som hever vannspeilet ved munningen må iverksettes.

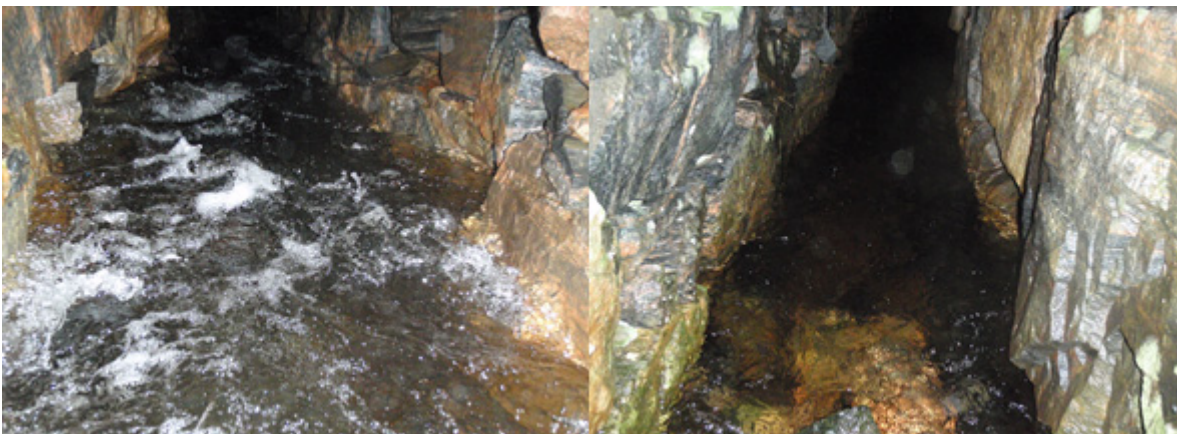
Figur 50. Innside av stikkrenne med sikker kontinuitet (t.v.) og forbygd stikkrenne hvor vann går gjennom forbygningen.

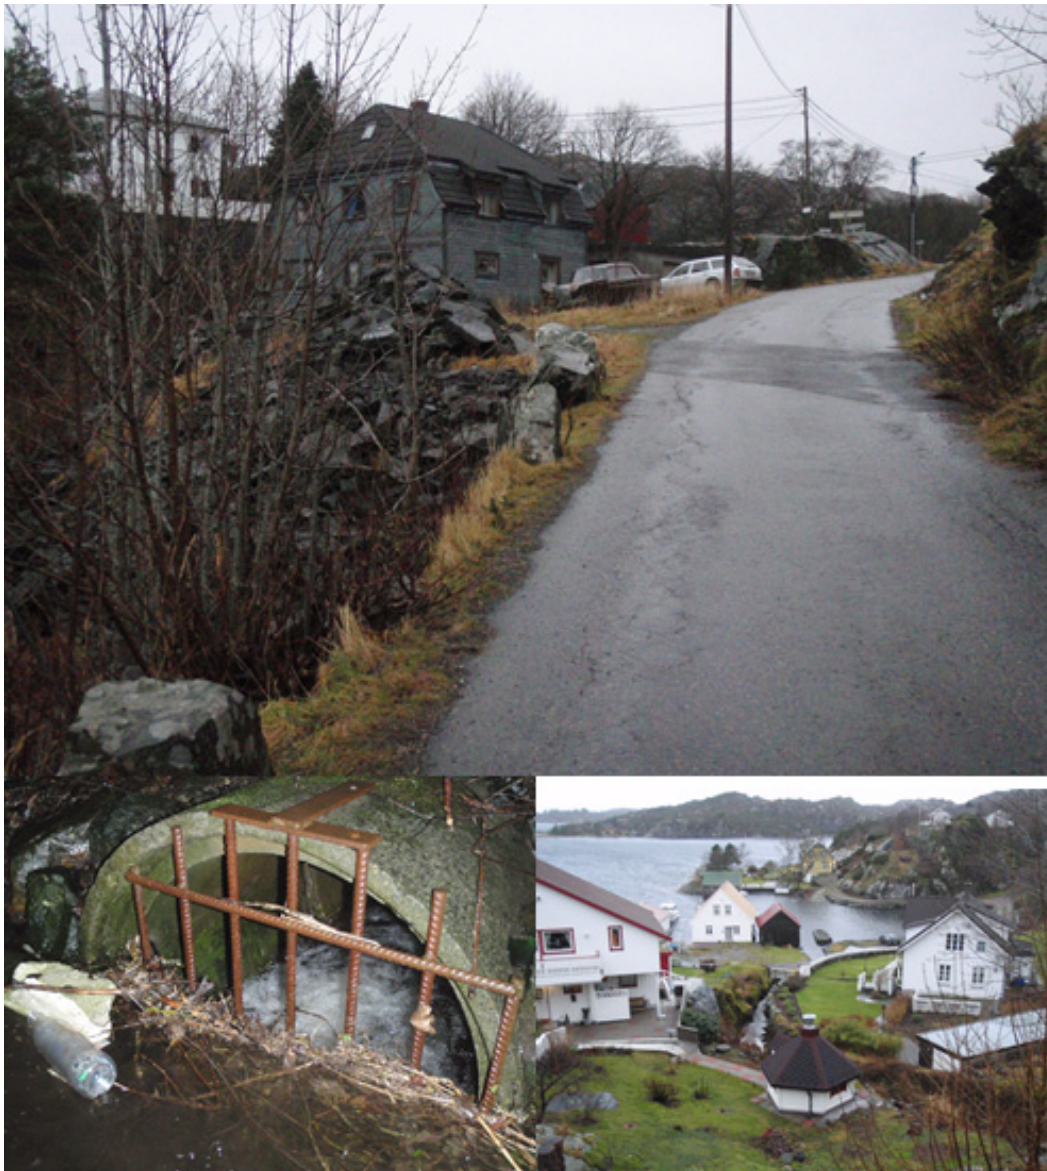
Figur 51. Bekk ved Møvik er lagt under bakken (øverst) i betongkulvert (under t.v.) som av flere årsaker er vandringshindrende.

Tiltak: Historikk-sjekk og etablering av bedre erfaringsgrunnlag. Trolig er ikke tiltak forenlig etter en kost-/nyttevurdering, da det vil kreve oppgraving av veien.

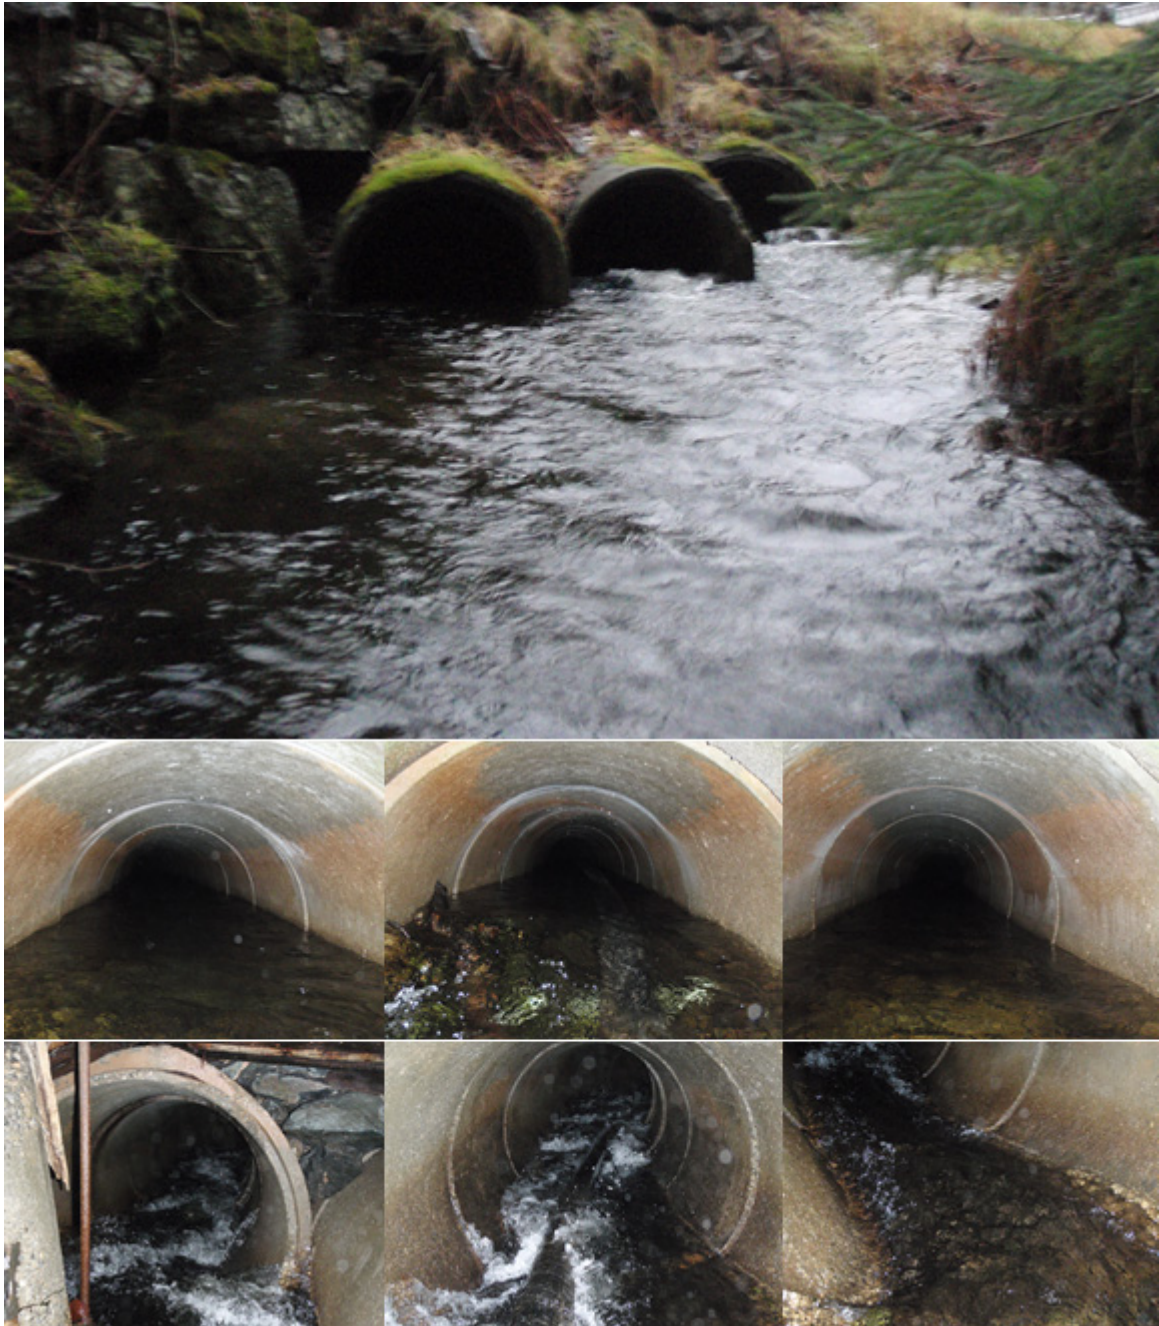
Figur 52. Krysning under Fv 559 med tre betongrør (øverst), og innside av betongrørene oppstrøms og nedstrøms veien

Tiltak: Befaring på lavere vannføring behøves, for å kunne konkludere hvorvidt vandringsvinduet forbi kulverten er innsnevret vesentlig. Naturlige vandringsmuligheter forbi veiområdet har vært svært gode og ikke avhengig av bestemte vannføringer.

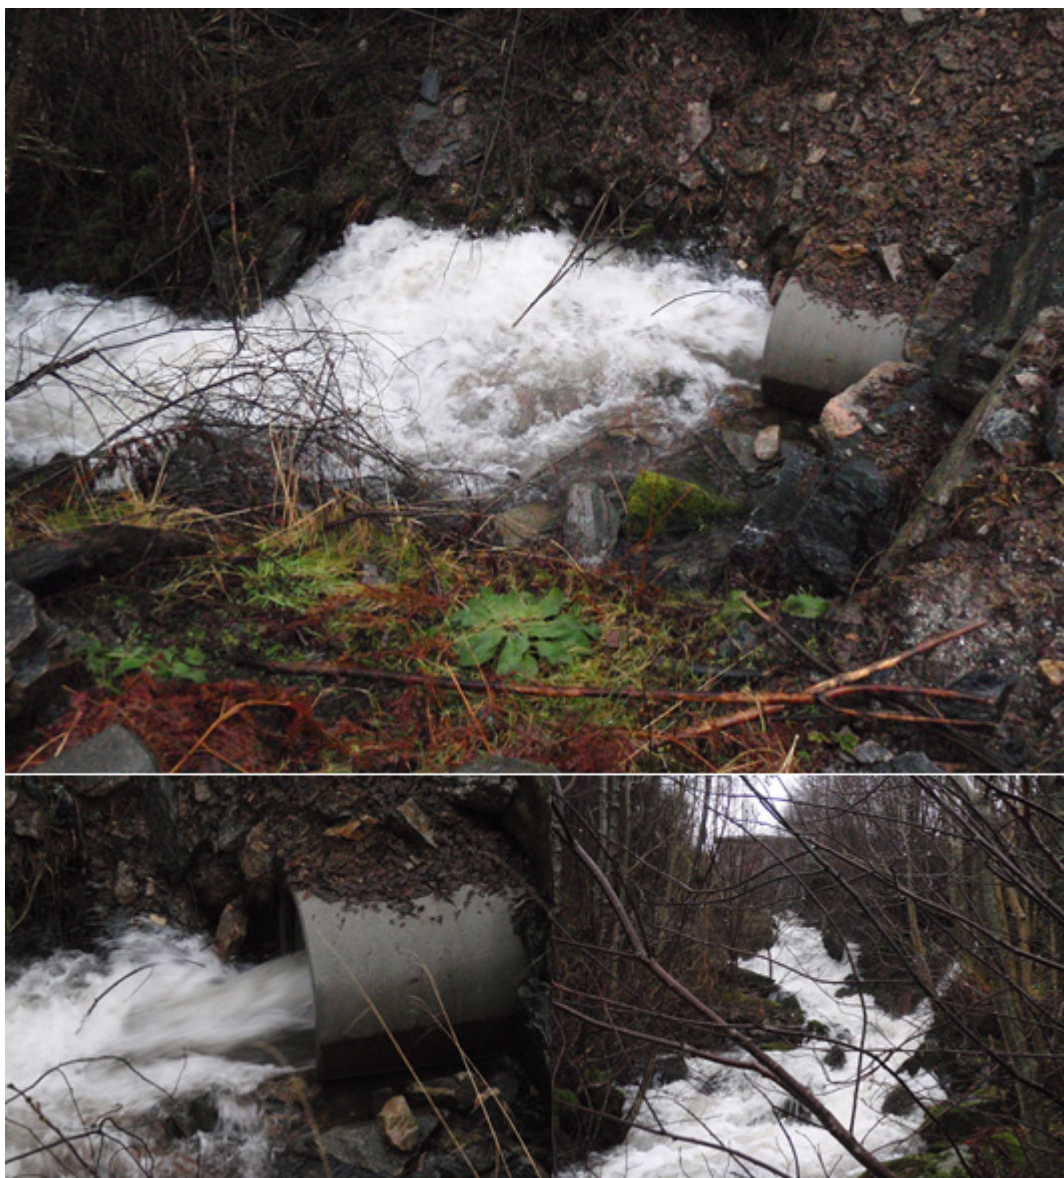
Figur 53. Nedstrøms Fv 391

Tiltak: Historikksjekk og avklaring om oppgang av anadrom fisk. Befaring på lav vannføring og større erfaringsgrunnlag behøves.

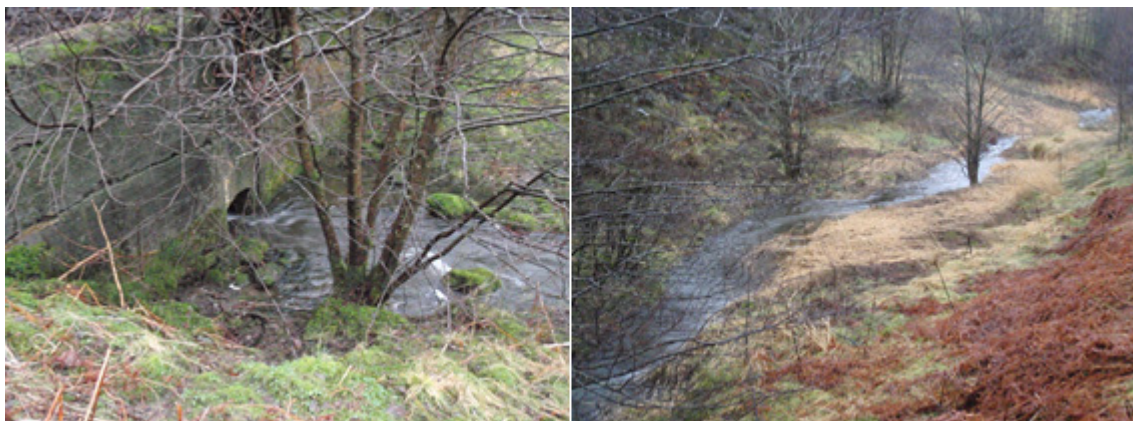
Figur 54. Innløp til kulvert under Fv 391 og strekninger oppstrøms.

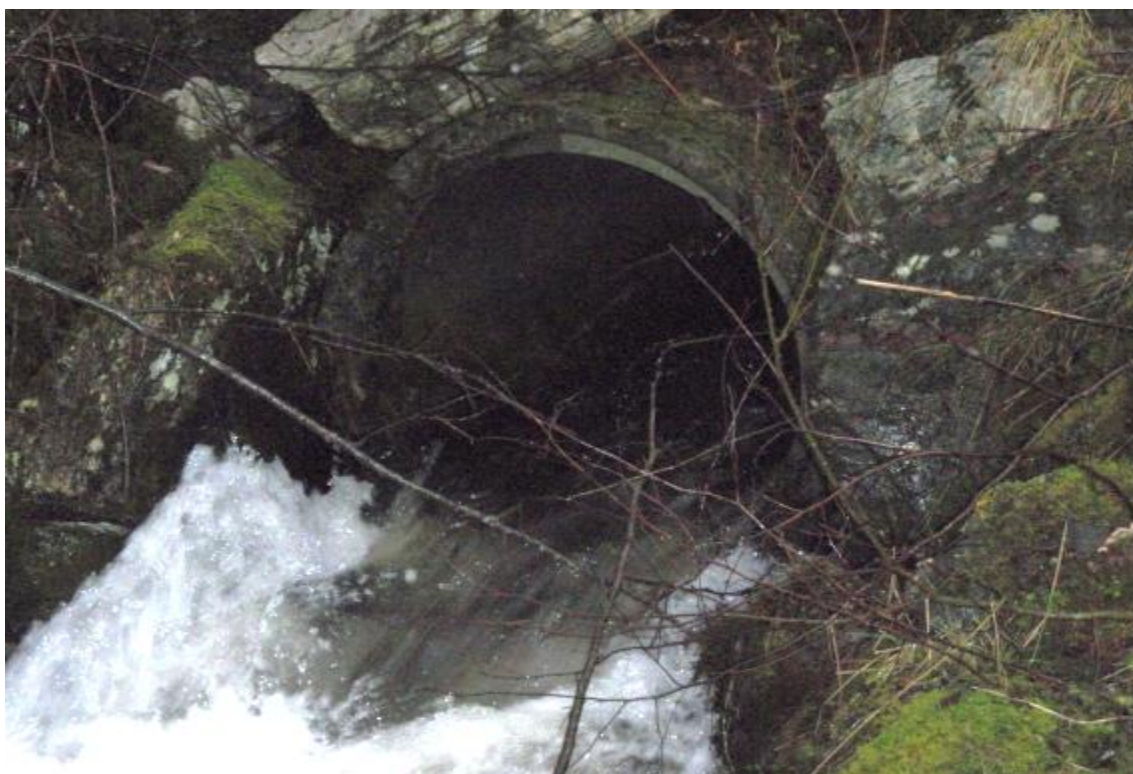
Figur 55. Kulvert under E 39.

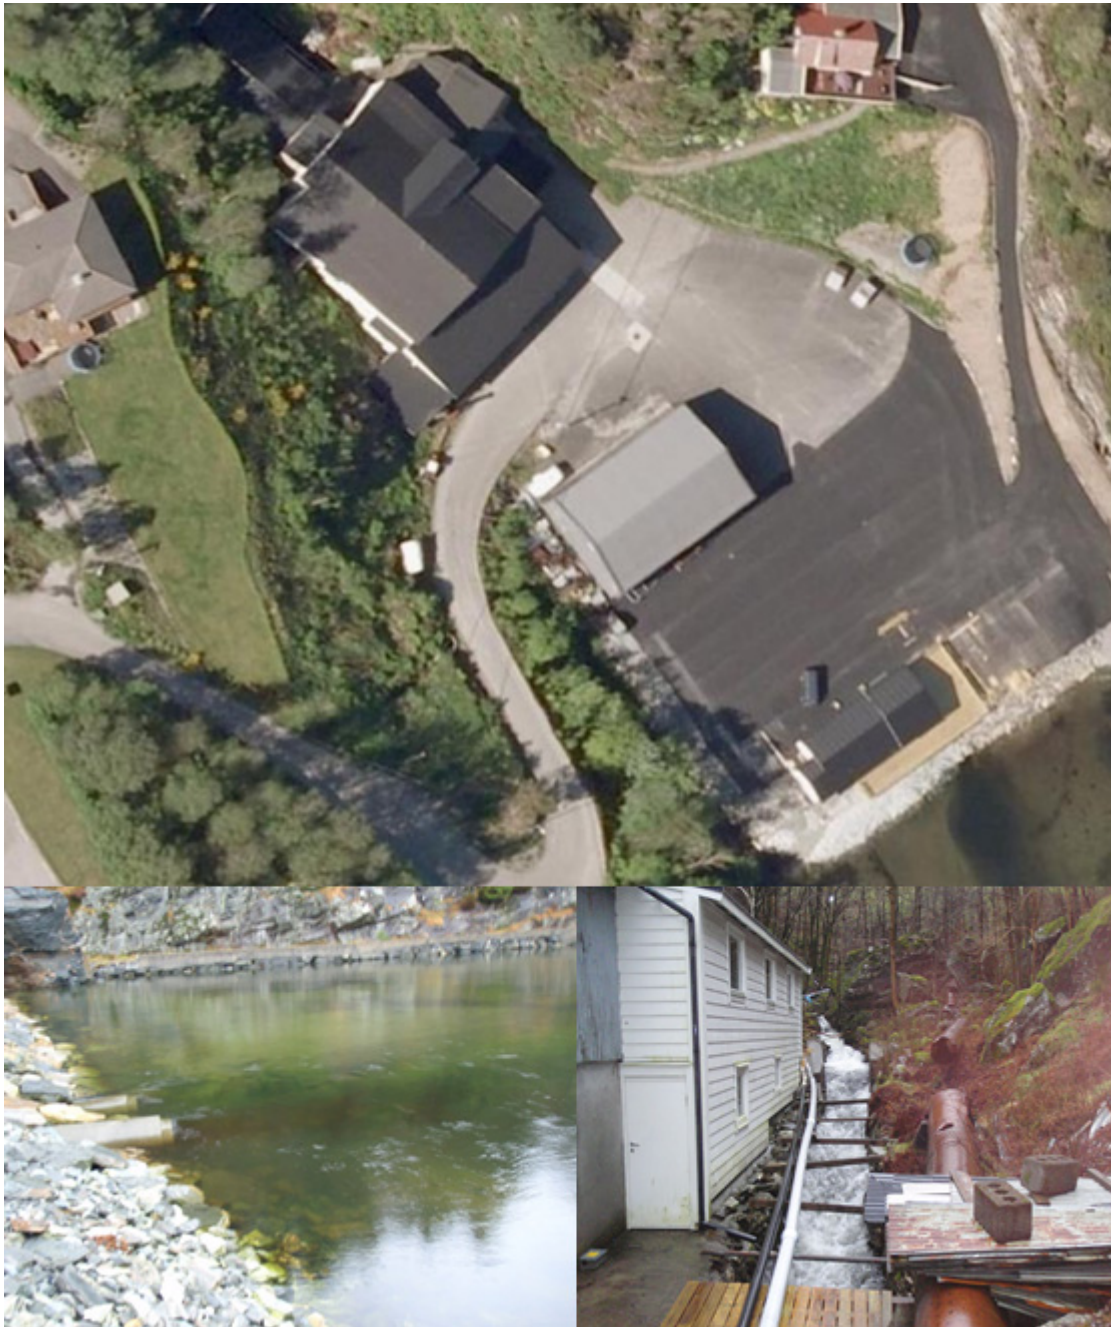
Figur 56. Fabrikkområdet hvor bekken går under (øverst), utløpskulverten (nederst t.v.) og strekning oppstrøms lukkingen (nederst t.h.)

Tiltak: Ingen. Videre utredninger behøves. Det ble observert et titalls sjøørret (3-5 hg) i utløpet av kulverten i brakkvannsområdet.

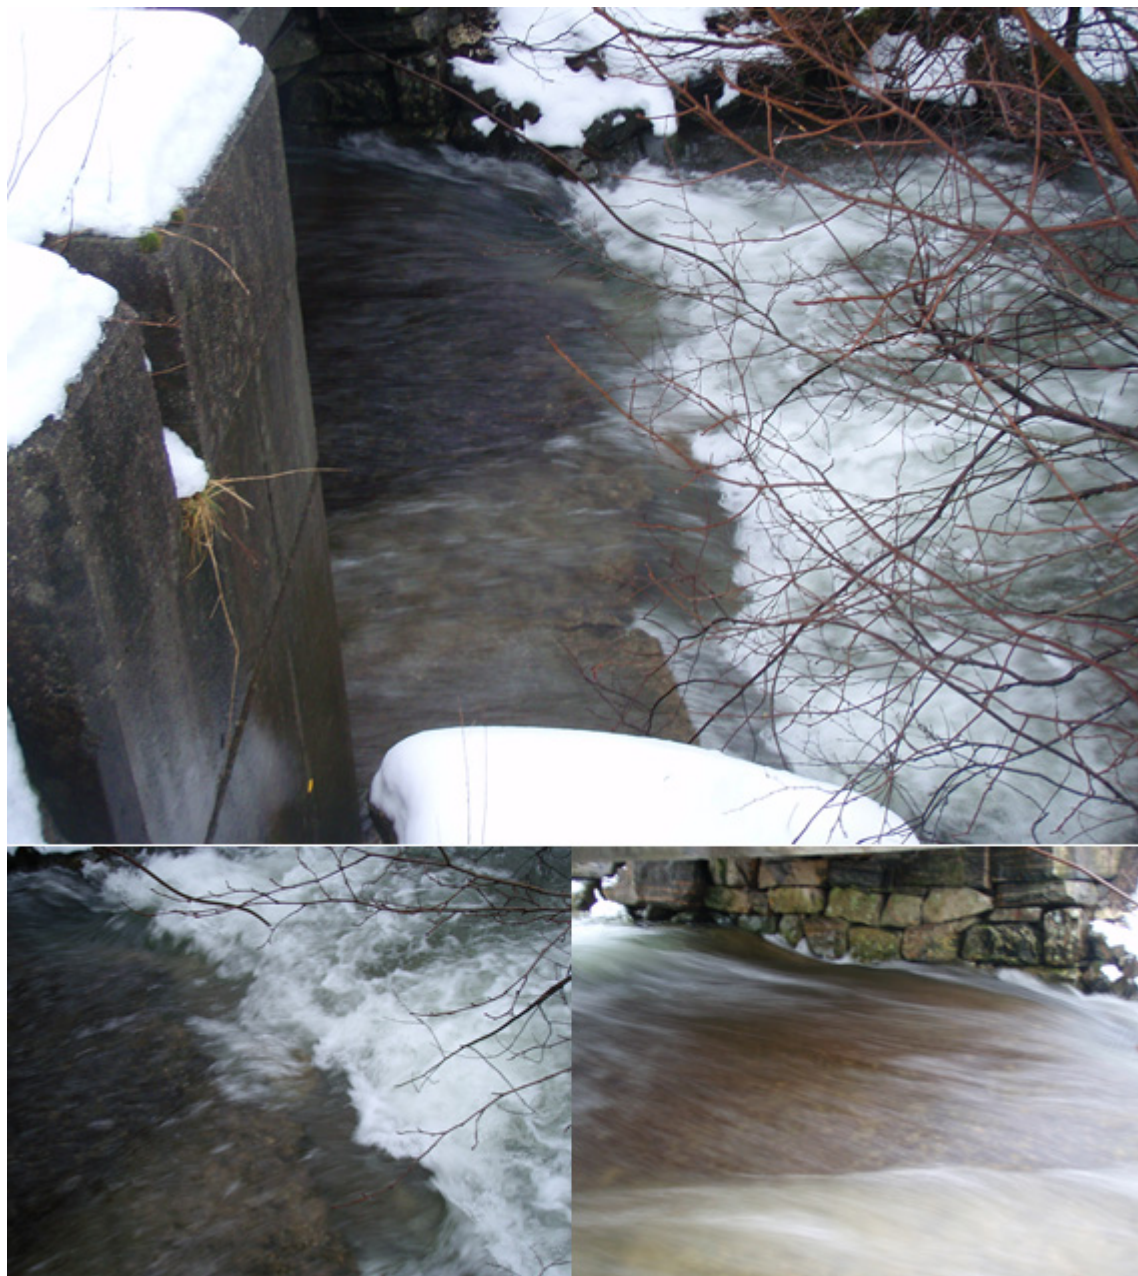
Figur 58. Kulvert under Vikanesveien.

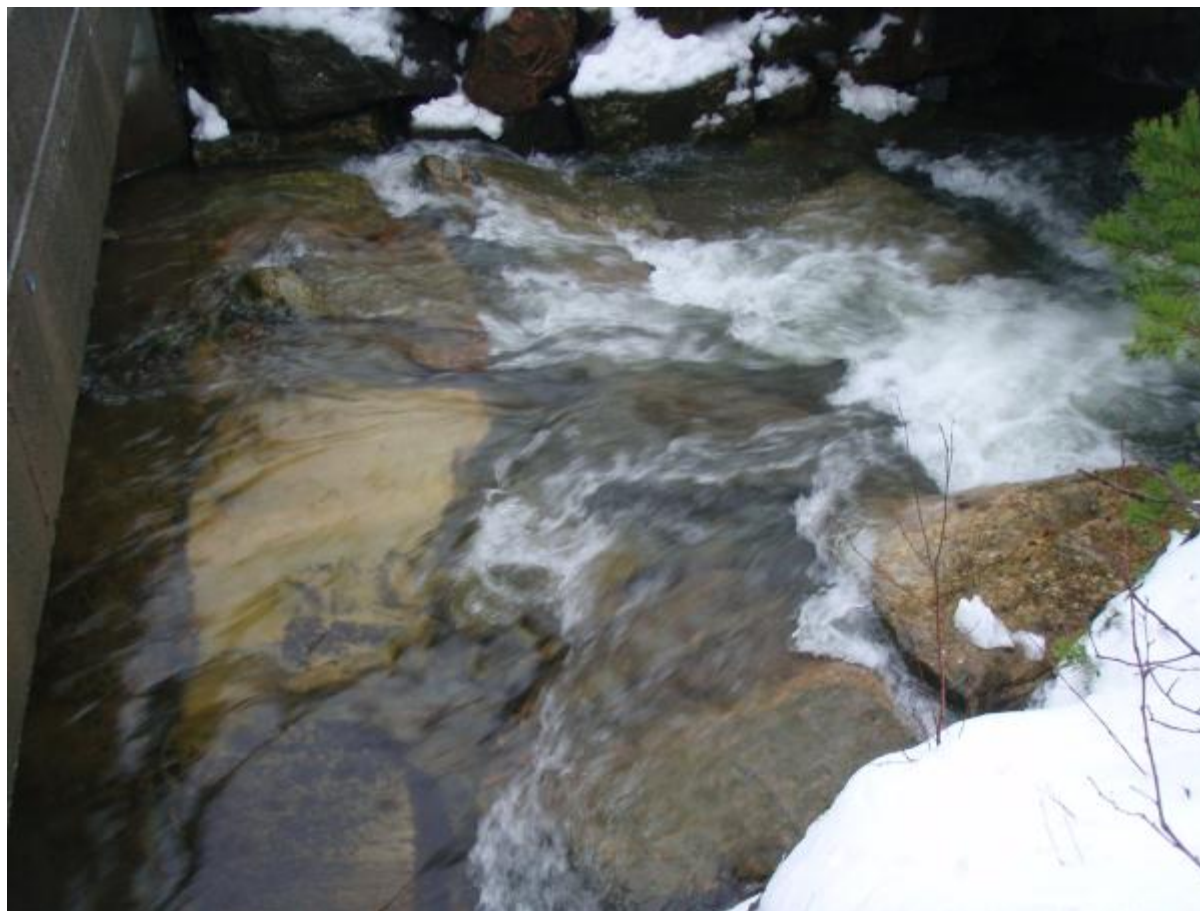
Figur 59. Parti mellom kulvert under E39 og Vikanesveien.

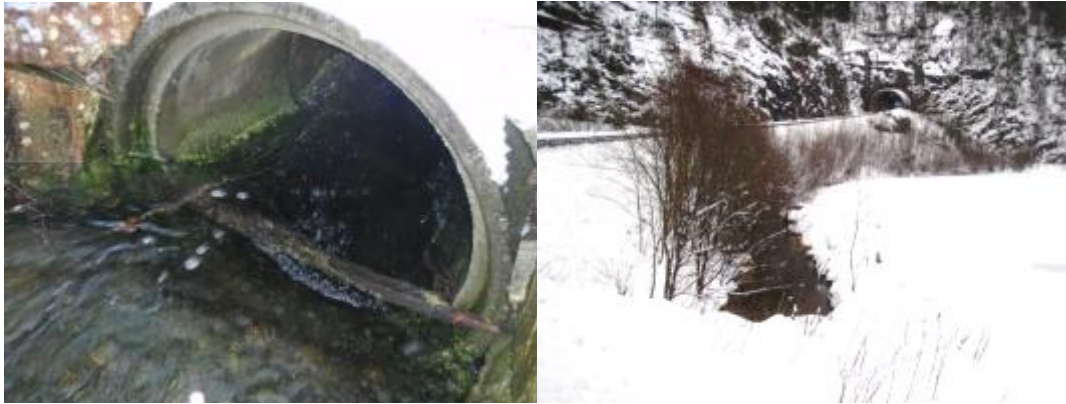
Figur 60. Kulvert under Fv 539 i Lona, og bekkeløp nedstrøms.

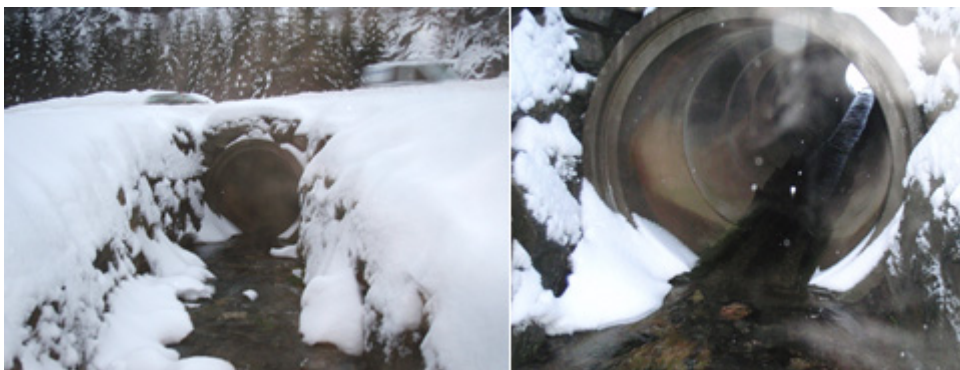
Figur 61. Kulvert under E 39

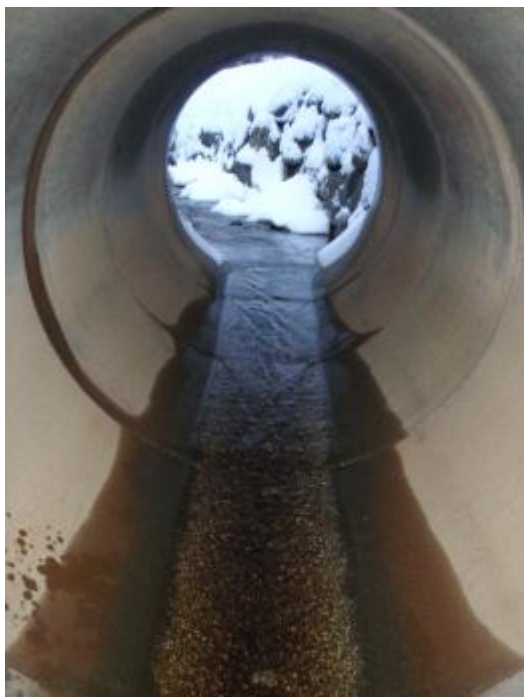
Figur 62. Kulvert i forbindelse med krysning under E 39. Foto opp mot innløp.

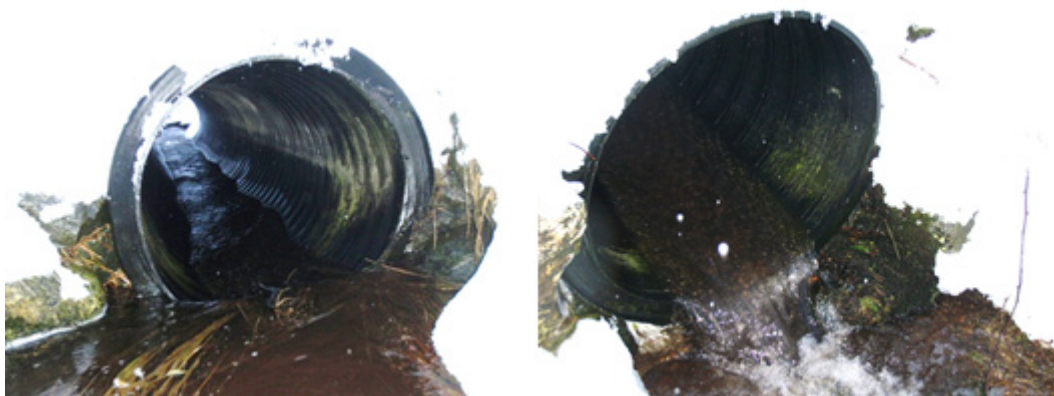
Figur 63. Kulvert nedstrøms R 39.
