Vegforurensning av innsjøer og vandringsmuligheter for laksefisk ved vegkullverter i Hordaland 2012

Tittel Vegforurensning av innsjøer og vandringsmuligheter for laksefisk ved vegkulverter i Hordaland 2012	Løpenr. (for bestilling) 6333-2012	Dato 23.4.2012
	Prosjektnr. Undernr. 11466	Sider Pris 77
Forfatter(e) Torleif Bækken og Morten Bergan	Fagområde Vannressursforvaltning	Distribusjon
	Geografisk område Hordaland	Trykket NIVA

Oppdragsgiver(e) Statens vegvesen, Region vest	Oppdragsreferanse Hilde Sanden Nilsen
---	--

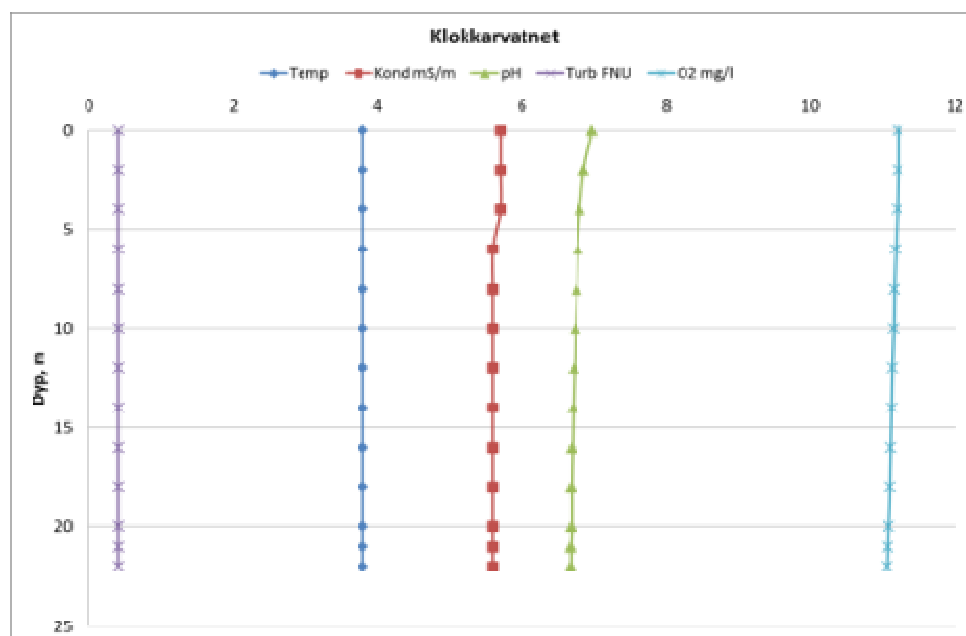
I **Klokkarvatnet** ble det ikke observert sjiktning i noen av variablene. Det var de samme verdiene øverst og nederst i vannsøylen (**Figur 11**). Dette viser at det har foregått en full sirkulasjon av vannmassene i løpet av høsten/vinteren. Konsentrasjonen av klorider var forholdsvis lave med ca. 10 mg/l både i overflatevannet og bunnvannet (**Figur 19**).

**Figur 11.** Variable målt gjennom hele vannsøylen i Klokkarvatn i januar 2012.

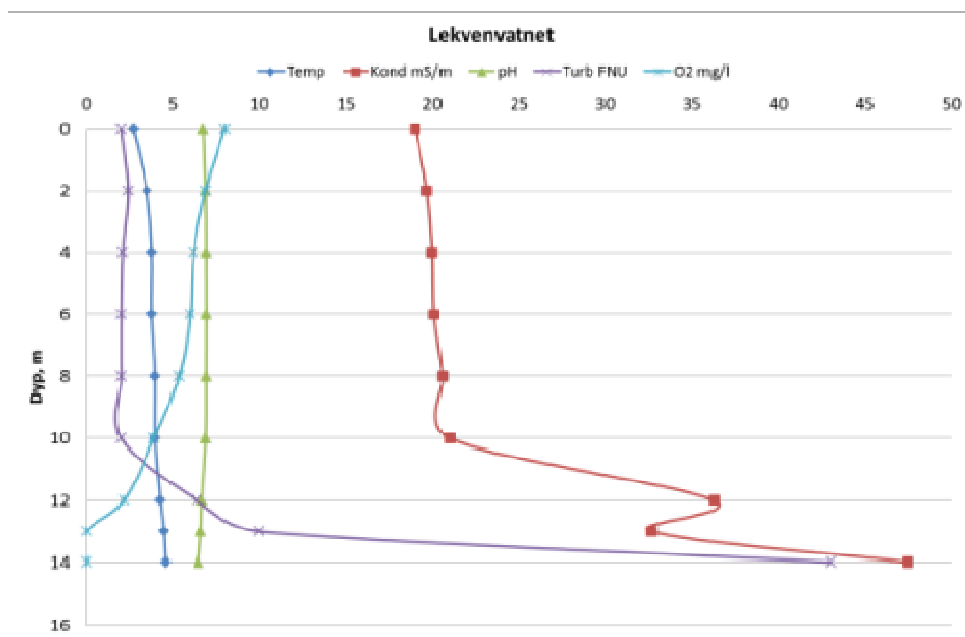
I **Lekvenvatn** ble det observert en tydelig kjemisk sjiktning (konduktivitet) mellom 10 m dyp og bunnen på 14 m (**Figur 12**). Konduktiviteten økte fra ca. 20 til ca. 48 mS/m. Oksygenkonsentrasjonen gikk mot 0 mg/l ved ca. 13 m dyp. Det ble her registrert H₂S gass som viser at det er oksygenfritt vann. Det var små forskjeller i temperatur og pH nedover i dypet. Turbiditeten økte betydelig mot bunnen. Vi vet ikke hva denne økningen skyldes, men det kan være akkumulering av sedimenterende organisk materiale i dette dypet. Det kan også være et bakterielag eller en kombinasjon av disse. Det ble også observert en tydelig, men ikke stor kloridgradient med ca. 30 mg/l i overflaten og ca. 50 i bunnvannet (**Figur 19**). I det oksygenfrie bunnvannet vil det også være humusstoffer og andre ioner og som bidrar til saltholdighet og derved til tyngre vann (større tetthet). I Lekvenvatnet ble det påvist høye konsentrasjoner av kalsium som vil bidra til høy tetthet. Det synes altså ikke å ha foregått en fullsirkulasjon i Lekvenvatnet frem til prøvetakingen i januar 2012.

Figur 12. Variable målt gjennom hele vannsøylen i Lekvenvatn i januar 2012.

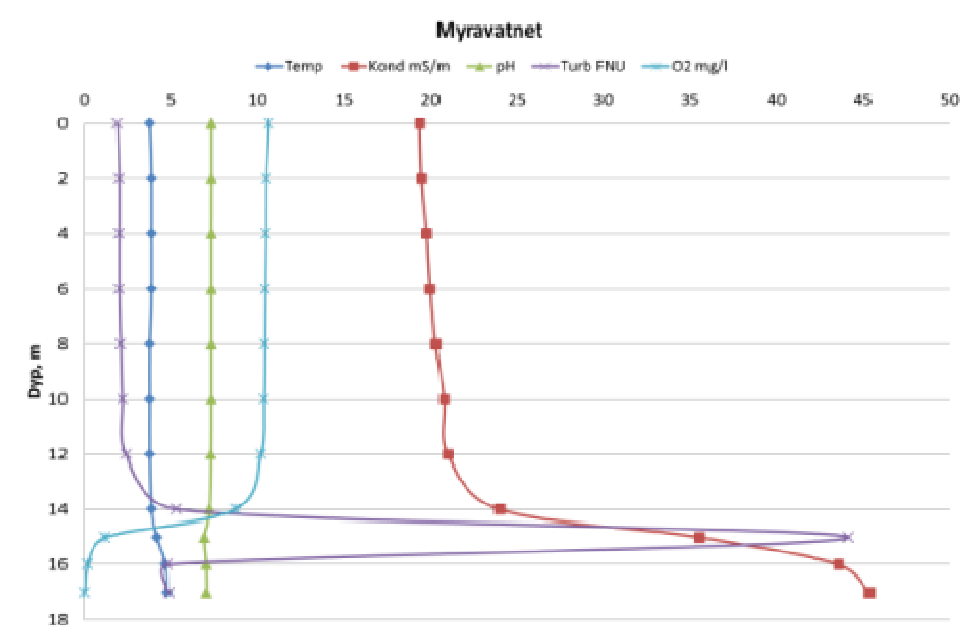
I **Myrvatnet** ble det observert en tydelig kjemisk sjiktning (konduktivitet) mellom 14 m dyp og bunnen på 17 m (**Figur 13**). Konduktiviteten økte fra ca. 19 til ca. 45 mS/m. Oksygenkonsentrasjonen gikk mot 0 mg/l ved ca. 16 m dyp. Det ble her registrert H₂S gass som viser at det er oksygenfritt vann. Det var små forskjeller i temperatur og pH nedover i dypet. Turbiditeten økte betydelig ved 15 m dyp. Vi vet ikke hva denne økningen skyldes, men det kan være akkumulering av sedimenterende organisk materiale i dette dypet. Det kan også være et bakterielag eller en kombinasjon av disse. Det ble også observert en tydelig kloridgradient med 37 mg/l i overflaten og ca. 86 i bunnvannet (**Figur 19**). I det oksygenfrie bunnvannet vil det også være humusstoffer og andre ioner og som bidrar til saltholdighet og derved til tyngre vann (større tetthet). I Myrvatnet ble det påvist høye konsentrasjoner av kalsium som vil bidra til høy tetthet. Det hadde altså ikke foregått en fullsirkulasjon frem til prøvetakingen i januar 2012.

Figur 13. Variable målt gjennom hele vannsøylen i Myrvatn i januar 2012.

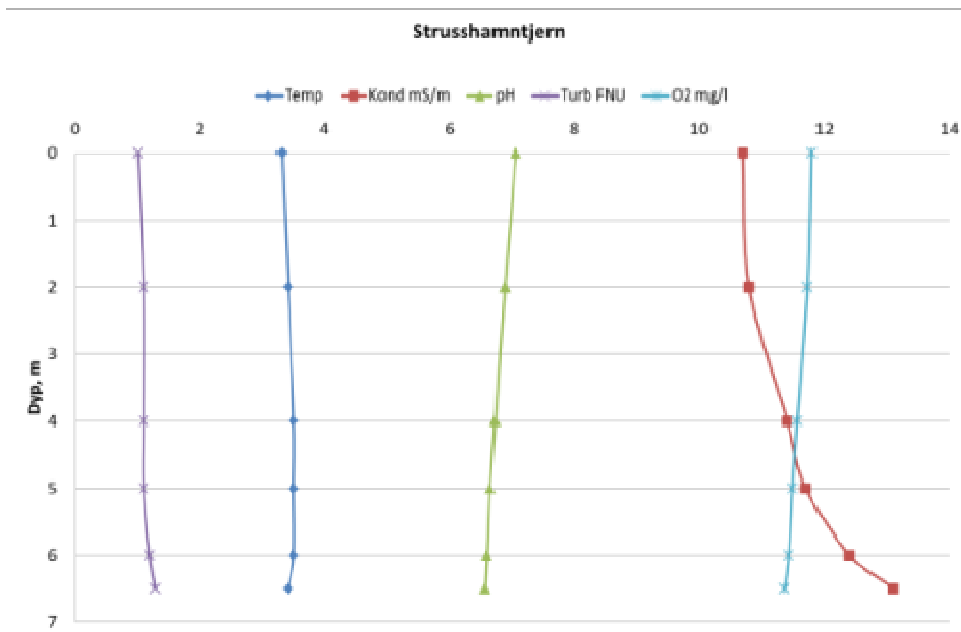
I **Strusshamntjernet** ble det ikke observert vesentlig sjiktning i noen av variablene. Det var stort sett de samme verdiene gjennom hele vannsøylen (**Figur 14**). Det ble imidlertid observert en svak kjemisk gradient med økt konduktivitet mot bunnen. Det var også en liten kloridgradient med ca. 28 mg/l i overflatevannet og ca. 35 bunnvannet (**Figur 19**). Dette er moderat høye kloridkonsentrasjoner. Resultatene viser at det har foregått en full sirkulasjon av vannmassene i løpet av høsten/vinteren, men også at det skjer en akkumulering av klorider i bunnvannet etter høstsirkulasjonen.

Figur 14. Variable målt gjennom hele vannsøylen i Strusshamntjern i januar 2012.

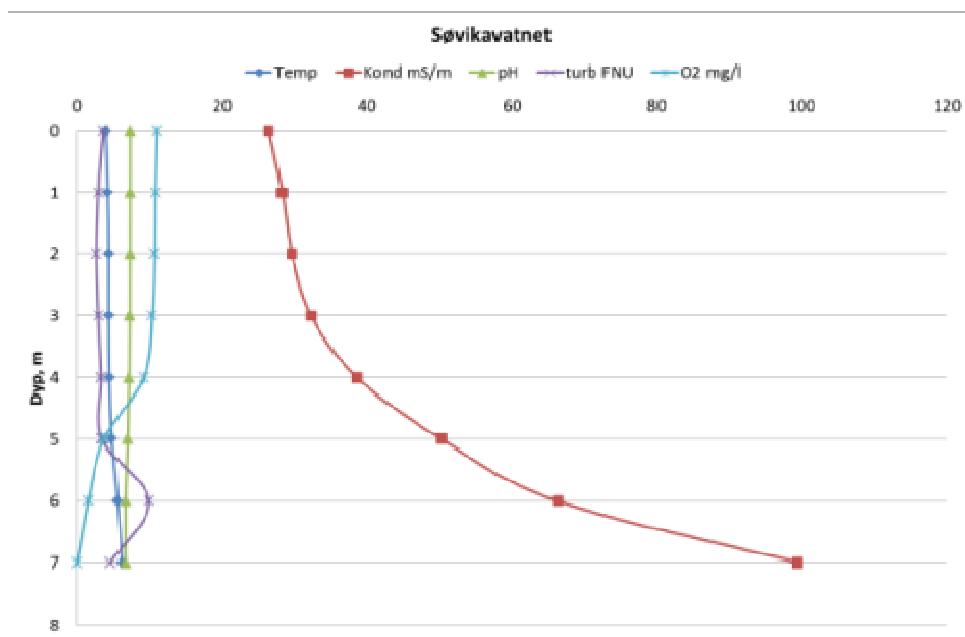
I **Søvikvatnet** ble det observert en tydelig kjemisk sjiktning (konduktivitet) fra 3-4 m dyp og til bunnen på 7 m (**Figur 15**). Konduktiviteten økte fra ca. 30-40 mS/m til nærmere 100 mS/m. Oksygenkonsentrasjonen gikk mot 0 mg/l helt nede ved bunnen. Det ble her registrert H₂S gass som viser at det er oksygenfritt vann. Det var små forskjeller i temperatur og pH nedover i dypet. Turbiditeten hadde en topp ved ca. 6 m dyp. Vi vet ikke hva denne økningen skyldes, men det kan være akkumulering av sedimenterende organisk materiale i dette dypet. Det kan også være et bakteriellag eller en kombinasjon av disse. Det ble observert en tydelig kloridgradient med 65 mg/l i overflaten og ca. 228 i bunnvannet (**Figur 19**). Dette er høye verdier i overflate og meget høye i bunnvannet. I det oksygenfrie bunnvannet vil det også være humusstoffer og andre ioner og som bidrar til saltholdighet og derved til tyngre vann (større tetthet). I Søvikvatnet ble det påvist høye konsentrasjoner av kalsium som vil bidra til høy tetthet. Den kraftige kloridgradienten antyder at det er en saltindusert stagnasjon med oksygenvinn.

Figur 15. Variable målt gjennom hele vannsøylen i Søvikvatn i januar 2012.

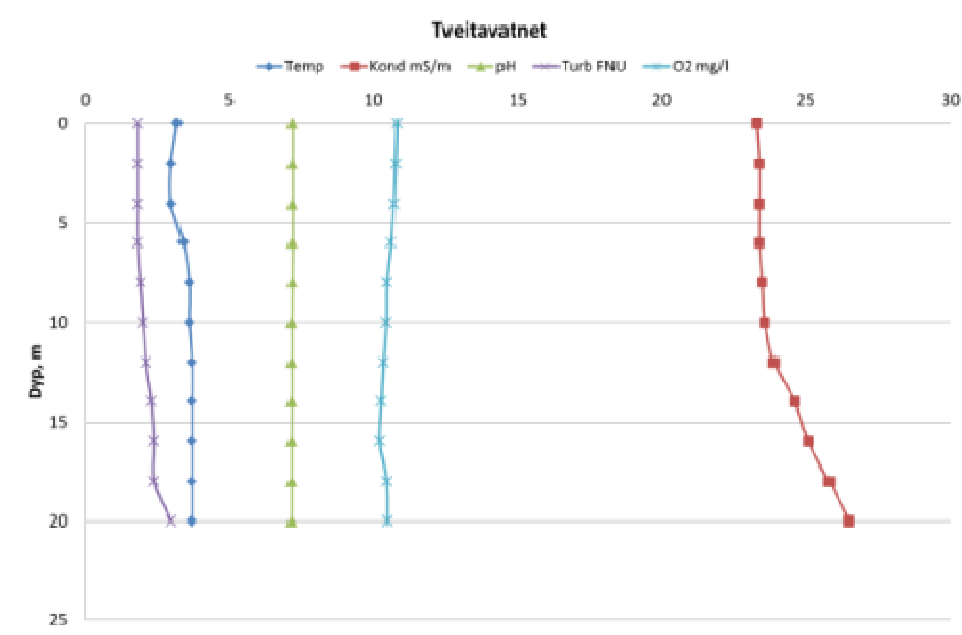
Tveitavatnet har også tidligere vært undersøkt med hensyn på vegforurensninger (Bækken og Haugen 2005, Bækken og Haugen 2010). Det har vært av interesse å se om en tidligere observert kjemisk sjiktning har holdt stand eller om sjiktningen brytes etter lengre isfrie perioder og perioder med ekstremvær. Fra 1995 til 2010 økte konduktiviteten i høstprøver fra ca. 11 til ca. 26 mS/m i overflatevannet, og fra ca. 13 til ca. 40 mS/m i bunnvannet (**Figur 17**). Prøvene i 2005 viste en kraftig sjiktning i konduktivitet med oksygenvinn. Fram til 2010 økte saltholdigheten betydelig, men sjiktningen var svakere. Som vist over har det før prøvetakingen 8. januar 2012 har det vært en full sirkulasjon av vannmassene. Prøvene fra januar 2012 viste lavere konduktivitet. Kloridkonsentrasjonen lå i på omkring samme nivå som i 2010, men med mindre gradient mot bunnen.

Figur 16. Variable målt gjennom hele vannsøylen i Tveitvatn i januar 2012.

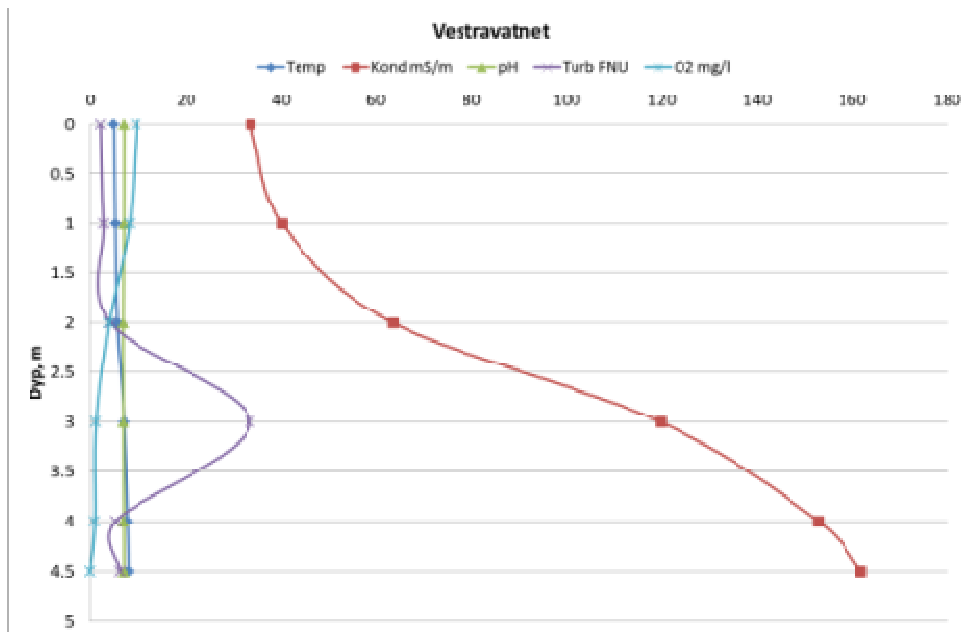
I **Vestratjernet** ble det observert en tydelig kjemisk sjiktning (konduktivitet) fra ca. 1-2 m dyp og til bunnen på 4.5 m dyp (**Figur 18**). Konduktiviteten økte fra ca. 30 til ca. 160 mS/m. Oksygenkonsentrasjonen gikk mot 0 mg/l ved ca. 3 m dyp og til bunnen. Det ble her registrert H₂S gass som viser at det er oksygenfritt vann. Det var små forskjeller i temperatur og pH nedover i dypet. Turbiditeten hadde en topp ved ca. 3 m dyp. Dette kan være et bakterielag eller også akkumulerende organiske partikler. Det ble observert en tydelig kloridgradient med 85 mg/l i overflaten og ca. 380 mg/l i bunnvannet (**Figur 19**). Dette er høye verdier i overflate og meget høye i bunnvannet. I det oksygenfrie bunnvannet vil det også være humusstoffer og andre ioner og som bidrar til saltholdighet og derved til tyngre vann (større tetthet). I Vestratjernet ble det påvist høye konsentrasjoner av kalsium som vil bidra til høy tetthet. Det har sannsynligvis ikke foregått en fullsirkulasjon, og vannet har trolig en saltindusert stagnasjon med oksygenvinn.

**Figur 18.** Variable målt gjennom hele vannsøylen i Vestratjern i januar 2012.

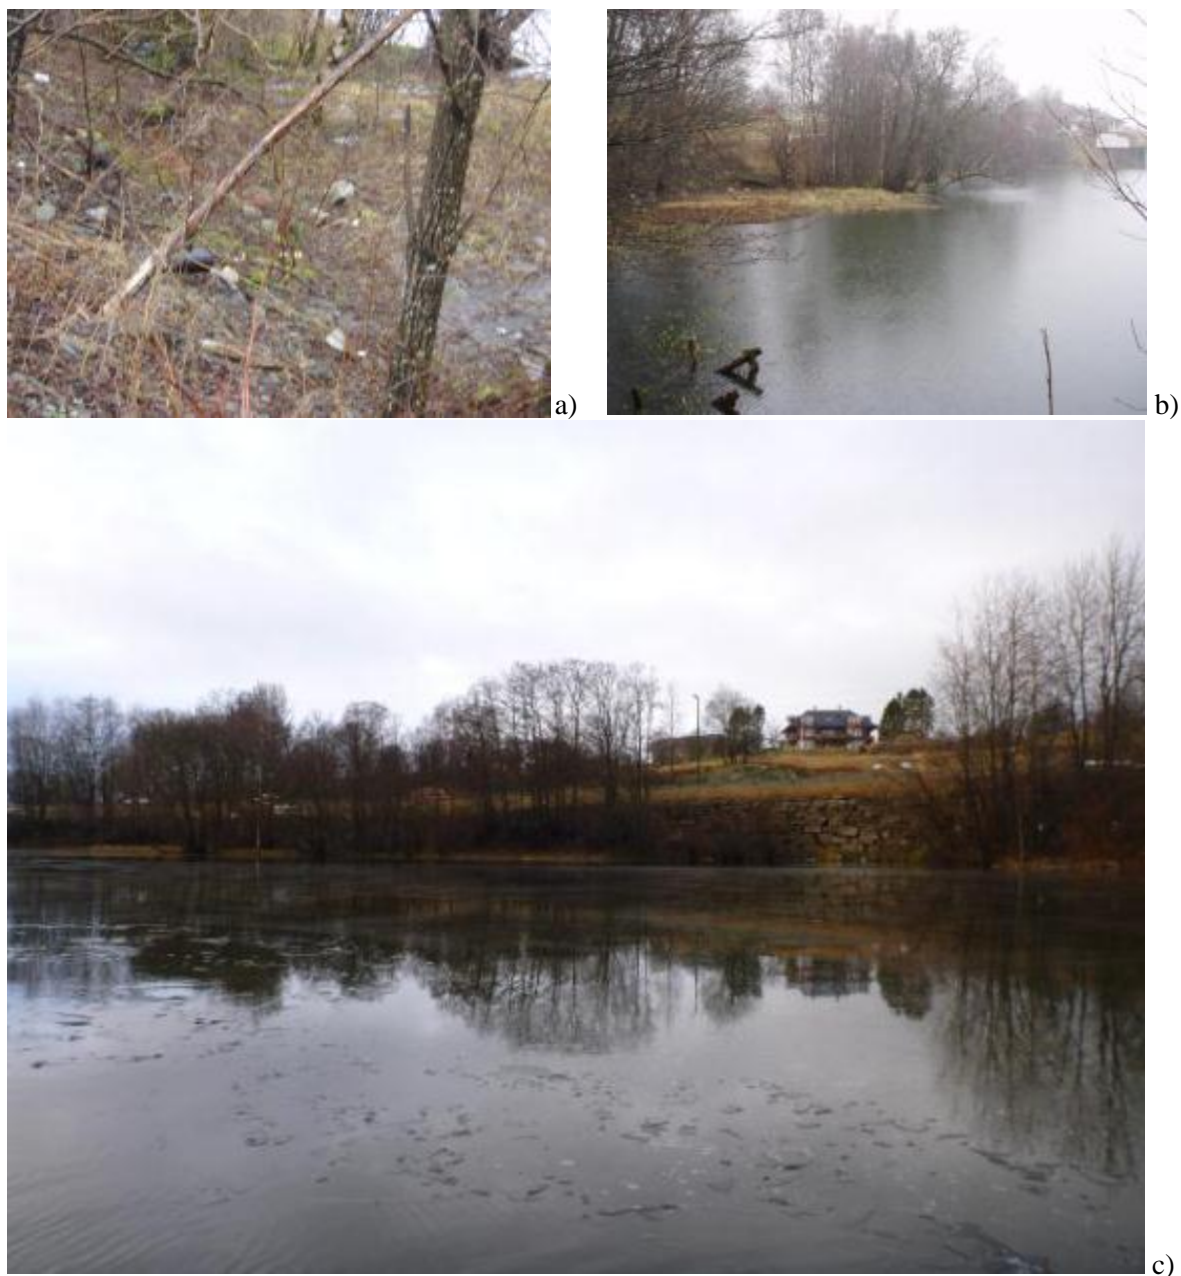
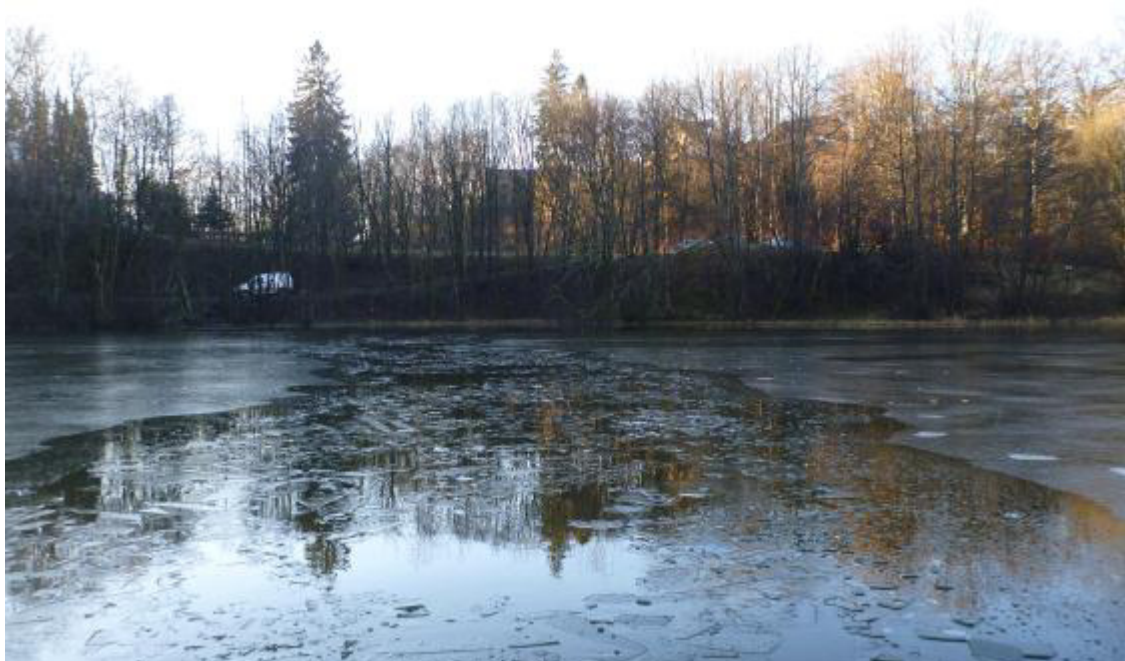
Figur 22. Lekvenvatn: a) Øverst t.v. drensør i vegskråningen mot Lekvenvatnet fra kummer ved veganlegget. b) høyre: Vegskråning mot vatnet. c) nederst: Lekvenvatnet sett mot veganlegget. *Foto: Anders Hobæk (øverst) og Torleif Bækken.*

Utover et generelt råd om redusert saltbruk, bør det vurderes å redusere salttilførselen til Lekvenvatnet ved å lede overvannet mot bekk som renner av mot fjorden på vestsiden av E39. Ved et slikt tiltak er det nødvendig å etablere tette vegskuldre og grøfter, som eventuelt sammen med drenerør og kummer leder avrenningsvannet mot denne resipienten. Fjordresipienten er langt mer robust til å ta i mot vegforurensninger, og tilførsler av vegsalt har ingen betydning der.

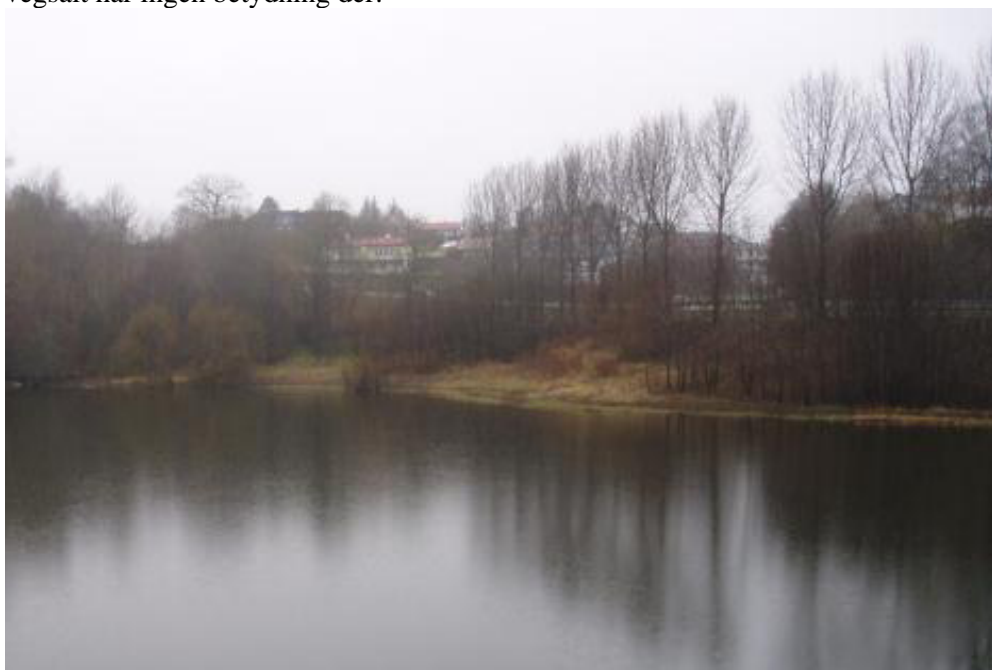
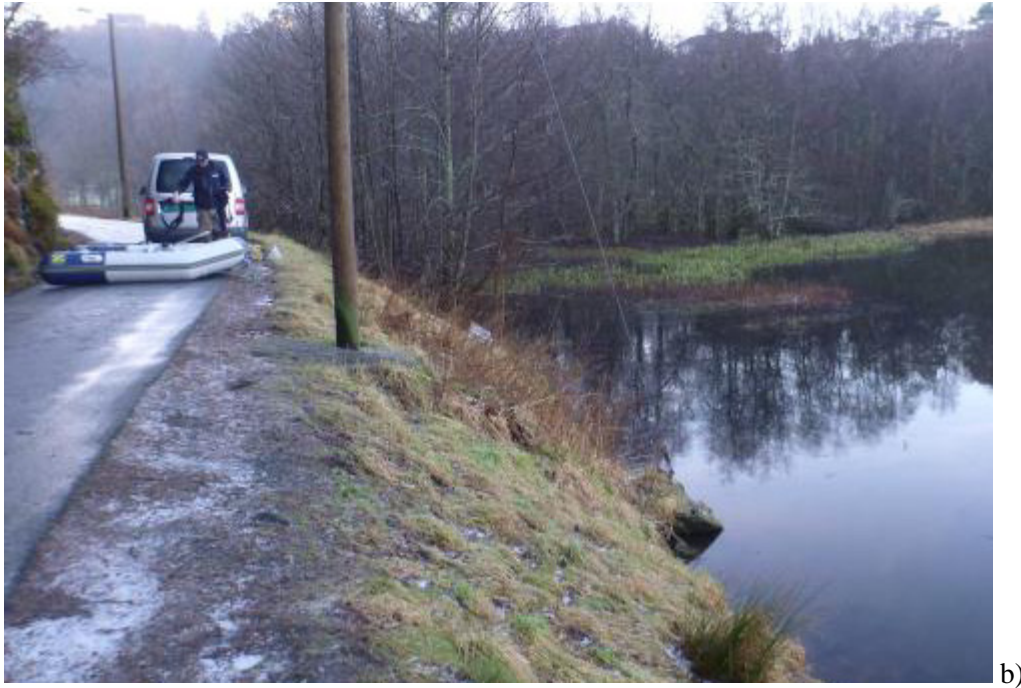
Figur 24. a) Søvikatjern. b) Under: saltet gang og sykkelveg. Veg og vegskråning mot Søvikatjern.
Foto: Anders Hobæk (øverst) og Torleif Bækken.

Utover et generelt råd om redusert saltbruk, bør det vurderes å redusere salttilførselen til Søvikatjernet ved å lede overvannet mot utløpsbekken. Ved et slikt tiltak er det nødvendig å etablere tette vegskuldre og grøfter, og eventuelt sammen med drenerør og kummer lede vannet mot resipienten. Bekken går etter en kort strekning til Nordåsvatnet. Tiltaket vil medføre noe større påvirkning på Nordåsvatnet. Dette vannet er imidlertid langt mer robust til å ta i mot vegforurensninger, og tilført vegsalt har ingen betydning der.

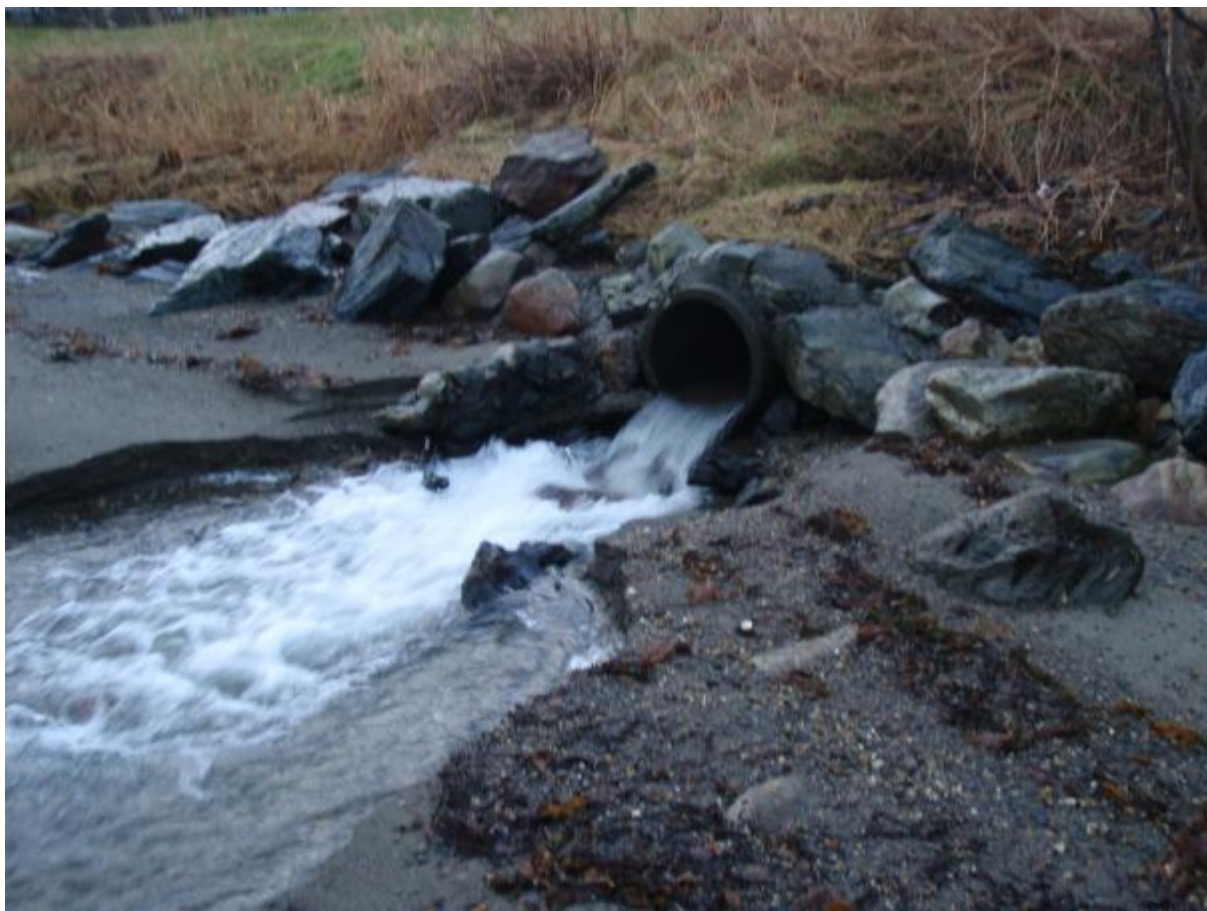
Figur 31. Bekken er lagt i kulvert under jordbruksarealer og Fv 61.

Tiltak: Vannføringsforhold (helårsavrenning) bør sjekkes/verifiseres. Bekken bør åpnes og restaureres dersom den opprinnelig har vært fiskeførende for sjøørret

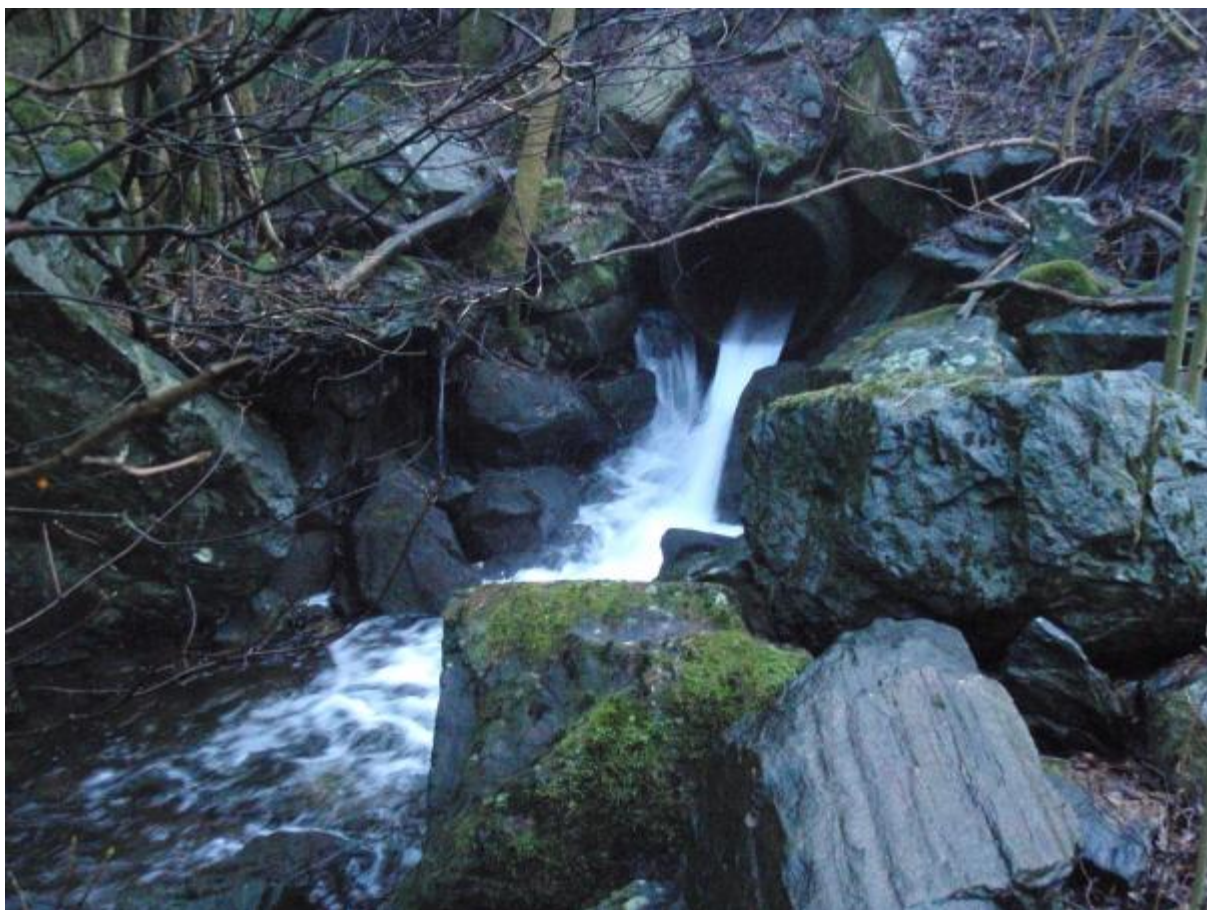
Figur 33. Utløp av kulvert under Fv 218 i Juvikbekken.

Tiltak: Det kan bli vanskelig få sjøørret forbi uten å måtte endre kulverten fullstendig. En kan prøve å heve vannspeilet nedstrøms utløpet ved å anlegge en større kulp eller dam, slik at det bratteste partiet av kulverten får stuvet opp vann. Så lenge en ikke vet hvor lang problempartiet er, og skjøten mellom de to kulvertene kan ha vannstandssprang, så er det tvilsomt om dette vil fungere. Videre undersøkelser av kulverten må gjøres for å kunne gjøre riktige tiltak. Endring av vei og kulvert kan bli eneste utvei, og da må kost/nytte-vurderinger og andre kompensierende tiltak bli sentrale.

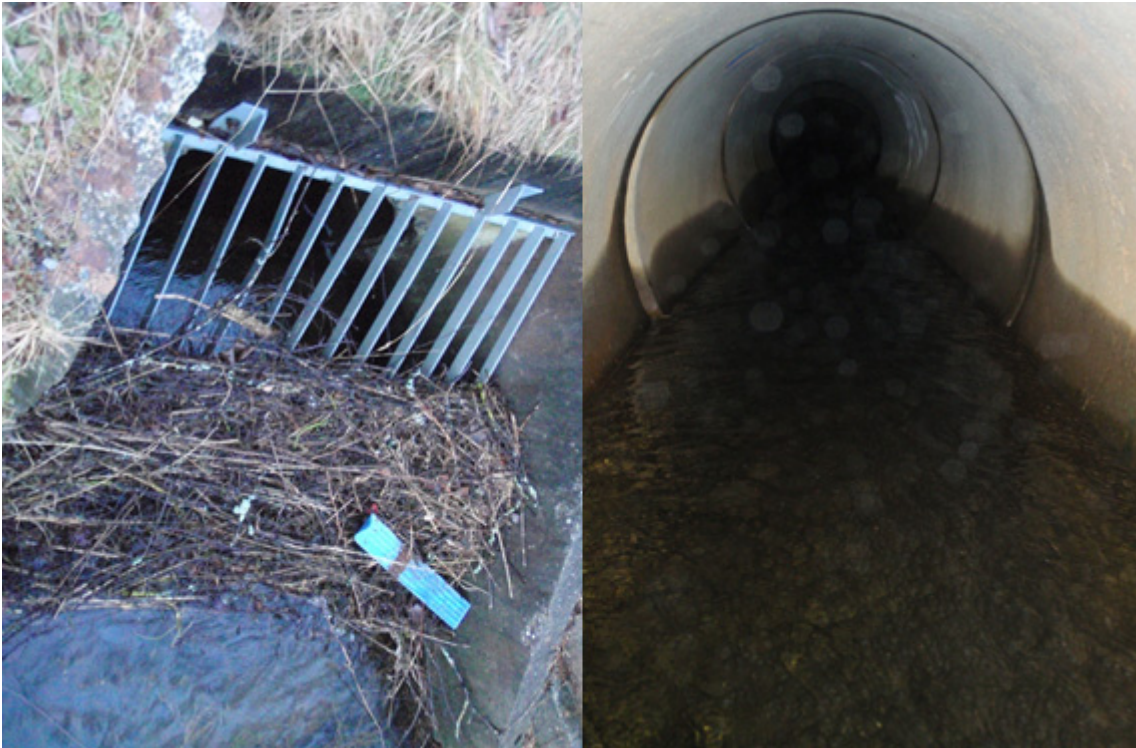
Figur 34. Innløp til kulvert under Fv 219 i Juvikbekken.

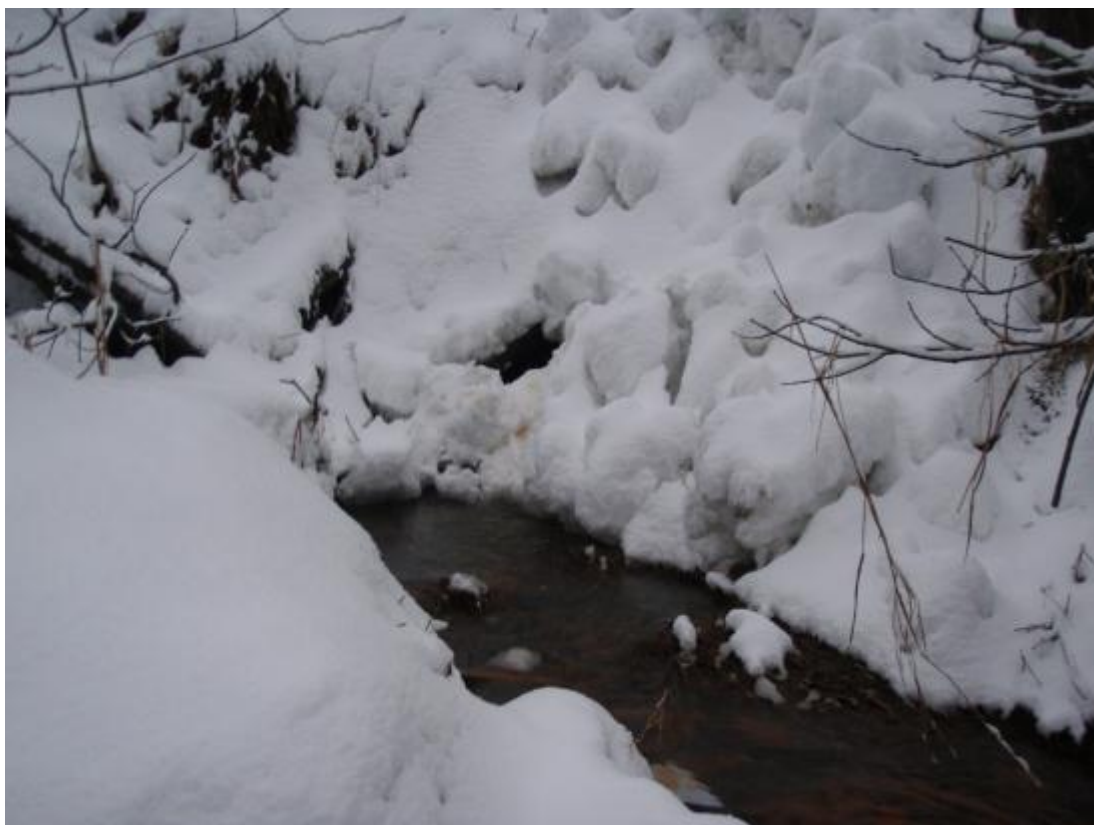
Figur 36. Bak et deponi av snø er utgangen av kulverten under Fv 7 i sidebekken til Steinsdalselva.

Tiltak: Ingen foreløpige tiltak. Bekken og kulverten må undersøkes nærmere, fortrinnsvis i sammenheng med elfiske på yngel-/ungfisk av laksefisk.

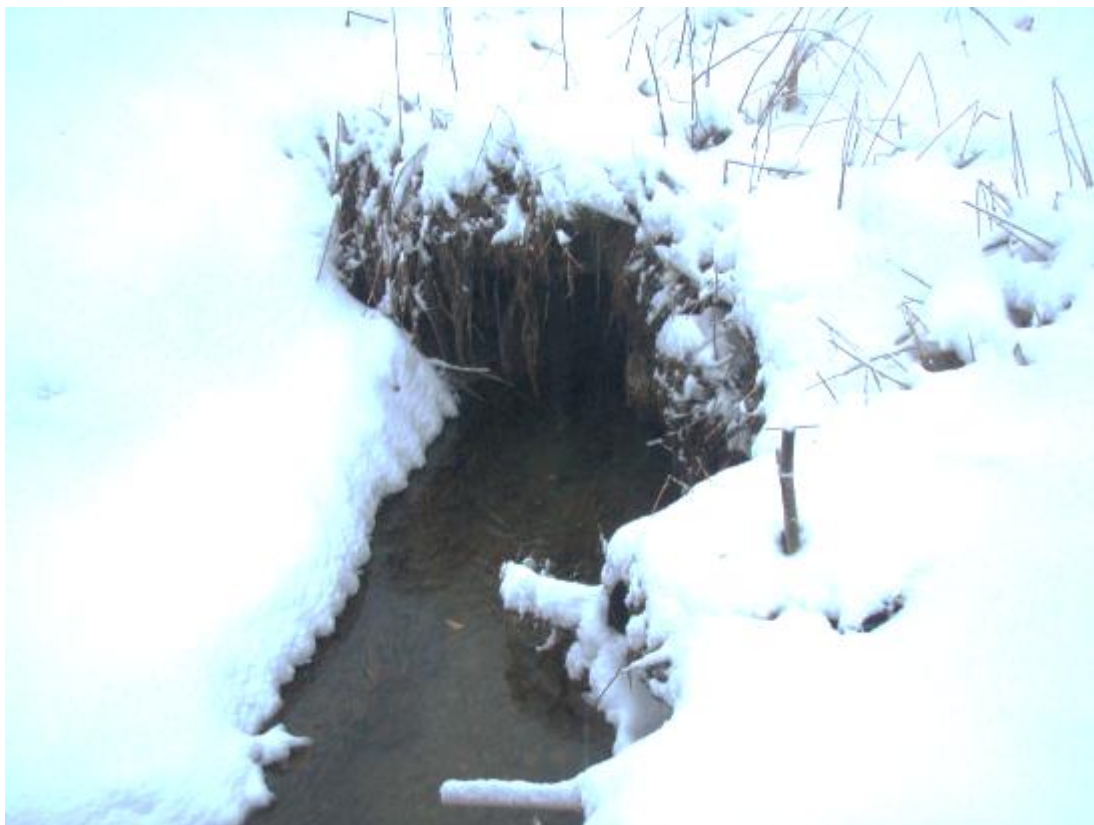
Figur 37. Inngang til kulvert under Fv 7 i sidebekk til Steinsdalselva.

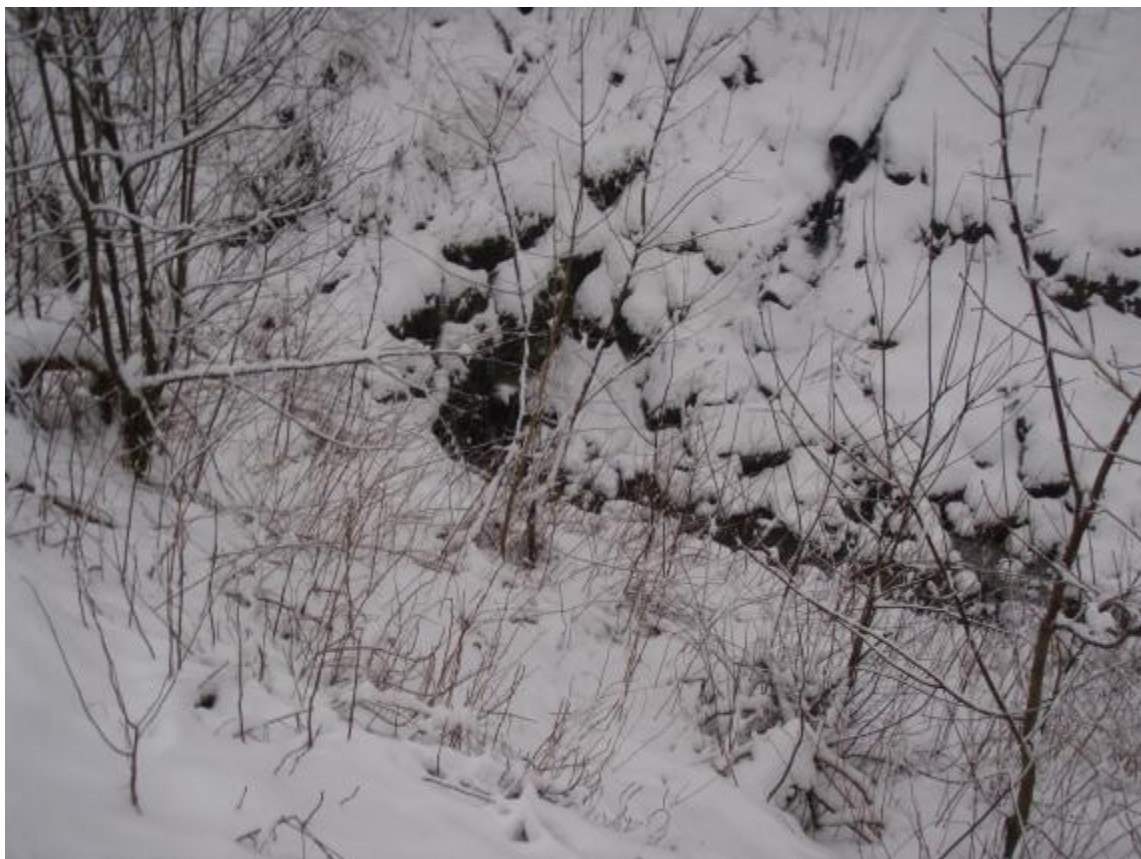
Figur 38. Steinsbekken går under veien i større veifyllingskulvert.

Tiltak: Ingen tiltak som følge av kort anadrom strekning ovenfor vei, og usikker opprinnelig tilgang for fisk. Nærmere undersøkelser må imidlertid vurderes.

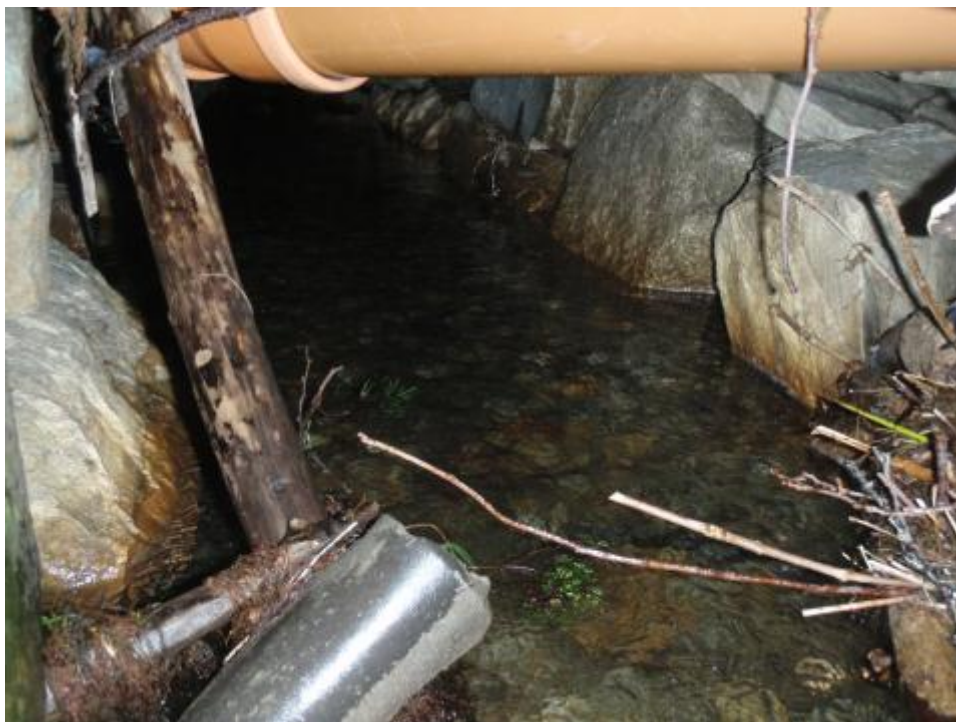
Figur 39. Krysning under Fv 7.

Tiltak: Ingen i forbindelse med kulvert under Rv 7. Bekken slik den framstår i dag er å anse som tapt areal for sjøørret, og må vurderes gjenåpnet iht vannforskriften.

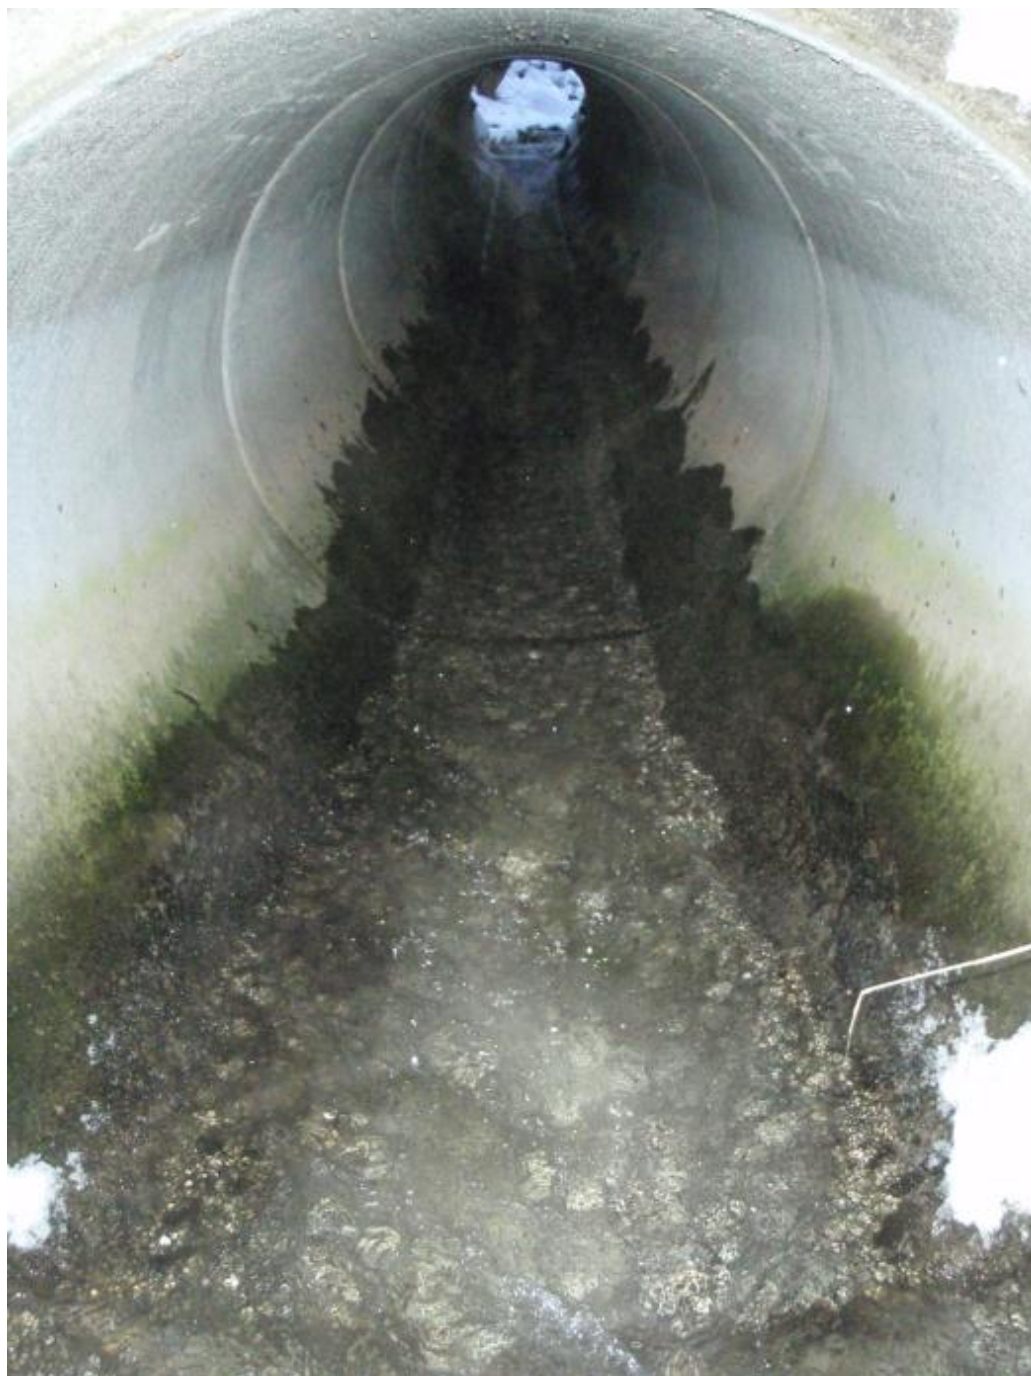
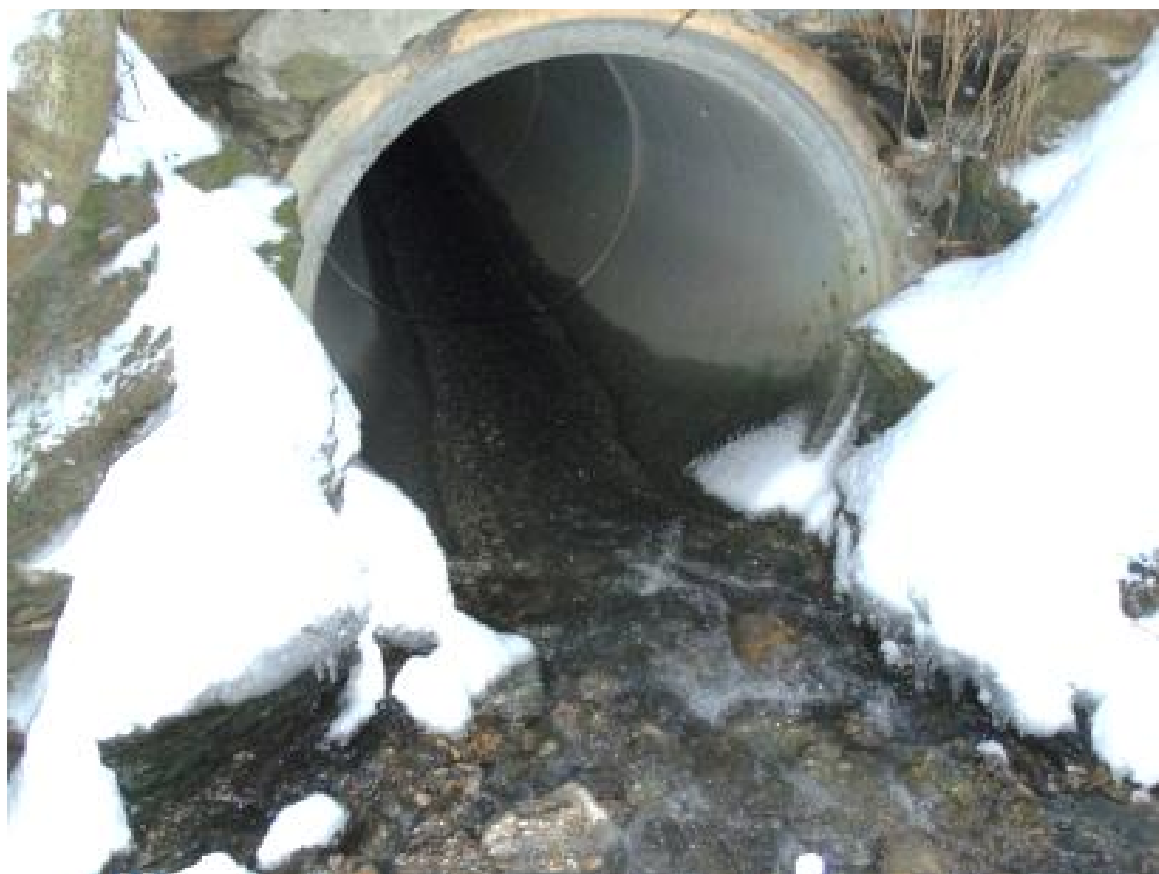
Figur 41. Kulvert under E 16.

Figur 42. Kulvert under E 16.

Tiltak: Bekken må få hevet vannspeil nedstrøms kulvert under E 16. Passasjelengde må kortes betydelig ned for at fisk skal ha lettere forbi vandring. Kulverten under Fv 312 må få fjernet betongbunnen, og reetablert naturlig bekkebunn, dersom det eksisterer arealer av et visst omfang oppstrøms veien.

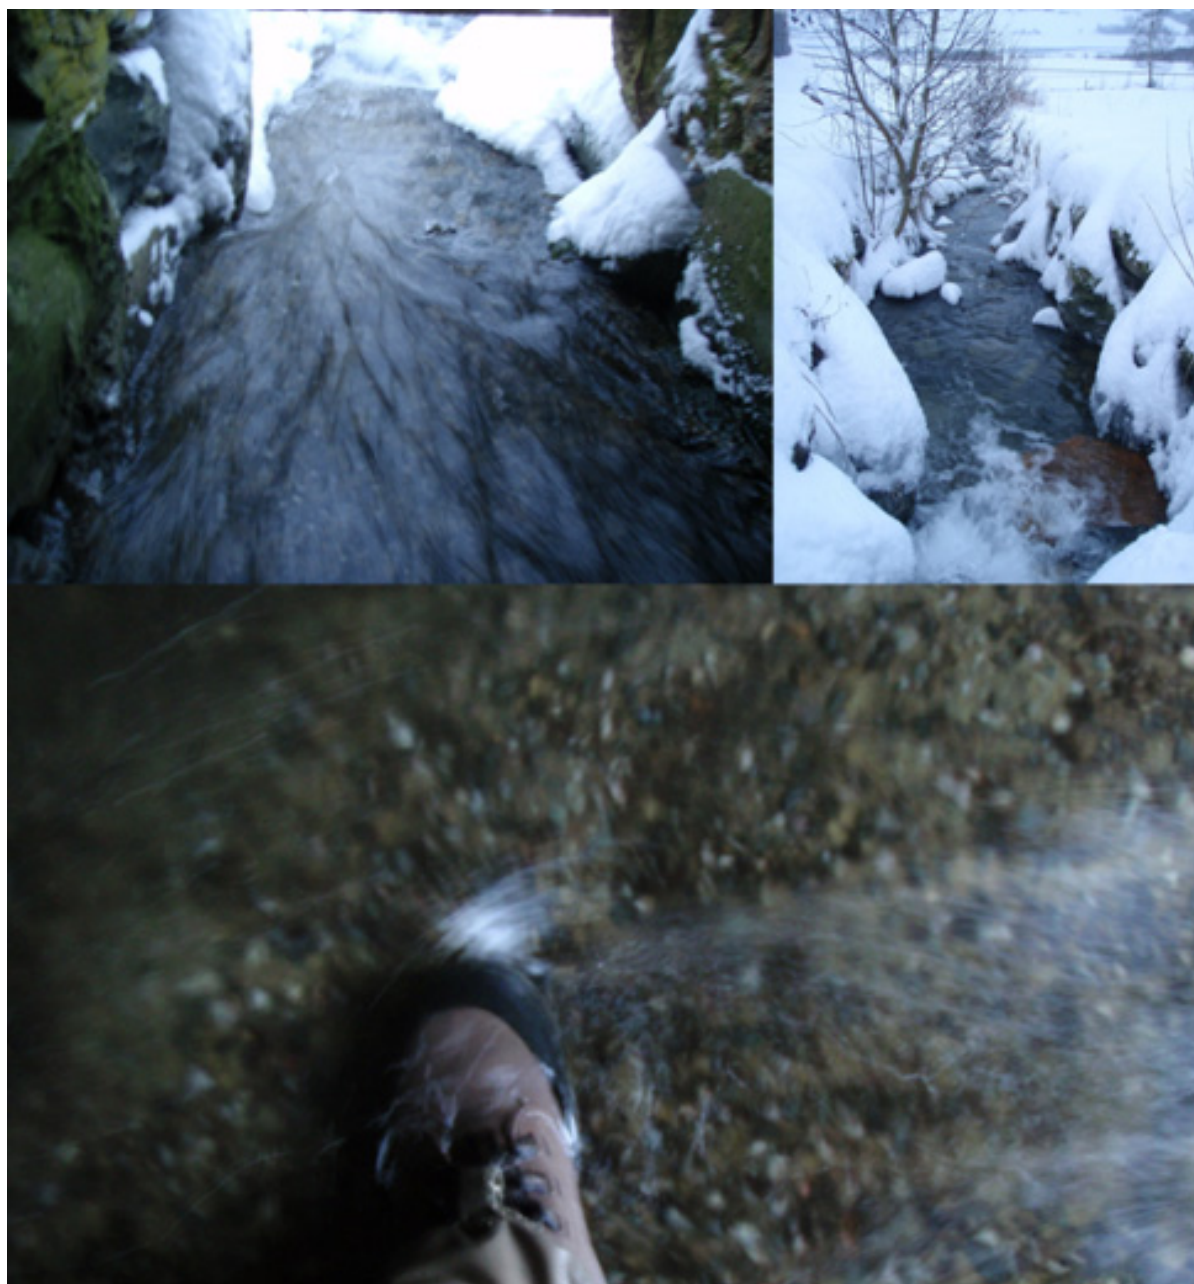
Figur 43. Kulvert under Fv 312.

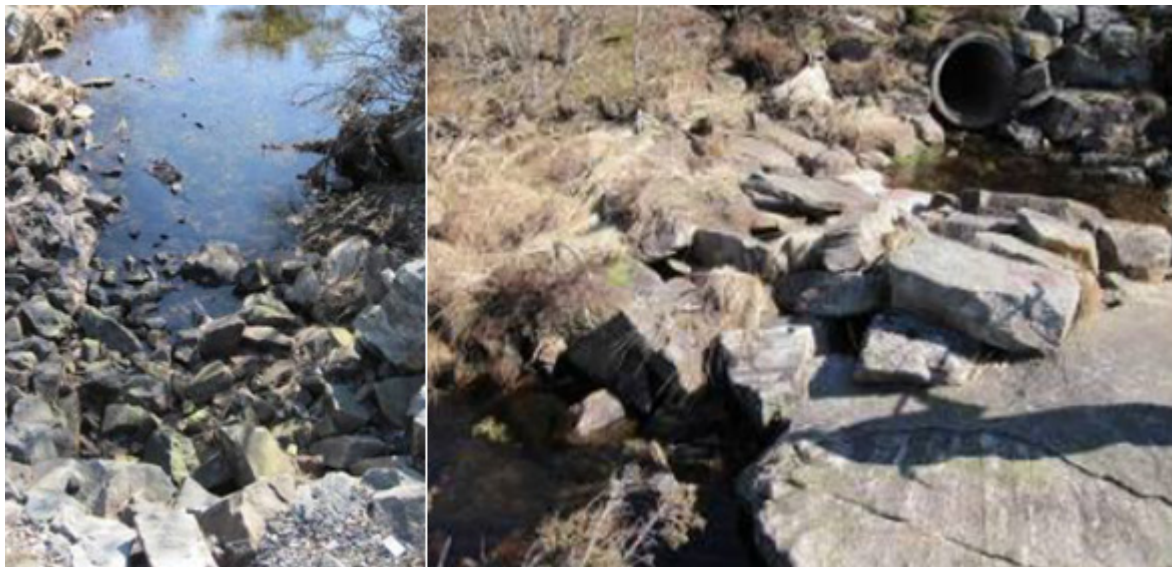
Kulverten under Fv 210 framstår som tilfredsstillende mht. vanndybde og fall på høy vannføring vinteren 2012. Krysningen er bortimot 25 meter lang, og det er lekkasjer i veiforbygningen, slik at bekken også kommer ut i selve forbygningen noen meter bortenfor kulverten. Bildeinformasjon og vurderinger i Pulg m.fl. (2011) viser at kulverten og partier rett nedstrøms er et vandringshinder på lav og trolig middels vannføring.

Figur 44. Krysning under Fv 211 (t.v.) og Fv 210 (t.h.) ved lav vannføring. Foto hentet fra Pulg mfl. (2011)

vandringshindre, da de mangler renne som sikrer forbipassering på lavere vannføringer enn høy. NIVA anmoder om en helhetlig tiltaksorientering fra sjø til ovenfor Fv 210 for sikre tilfredsstillende økologisk kontinuitet for sjørret etter vannforskriften i dette vassdraget. Vassdraget må prioriteres.

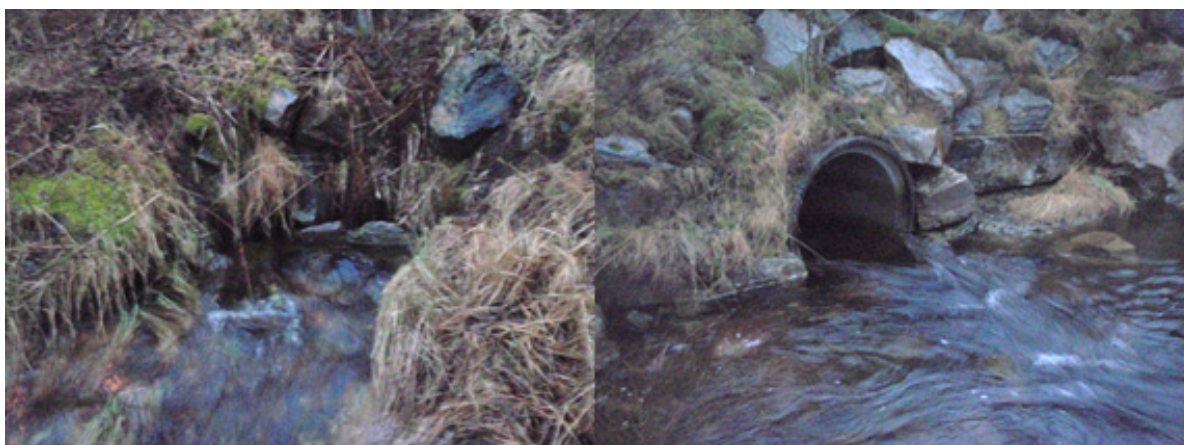
Figur 45. Lekkasje gjennom veiforbygningen (t.v.) og kulvertutløp (t.h.) på høy vannføring ved Fv 210.
