Vegforurensning av innsjøer og vandringsmuligheter for laksefisk ved vegkullverter i Hordaland 2012

Tittel Vegforurensning av innsjøer og vandringsmuligheter for laksefisk ved vegkulverter i Hordaland 2012	Løpenr. (for bestilling) 6333-2012	Dato 23.4.2012
	Prosjektnr. Undernr. 11466	Sider Pris 77
Forfatter(e) Torleif Bækken og Morten Bergan	Fagområde Vannressursforvaltning	Distribusjon
	Geografisk område Hordaland	Trykket NIVA

Oppdragsgiver(e) Statens vegvesen, Region vest	Oppdragsreferanse Hilde Sanden Nilsen
---	--

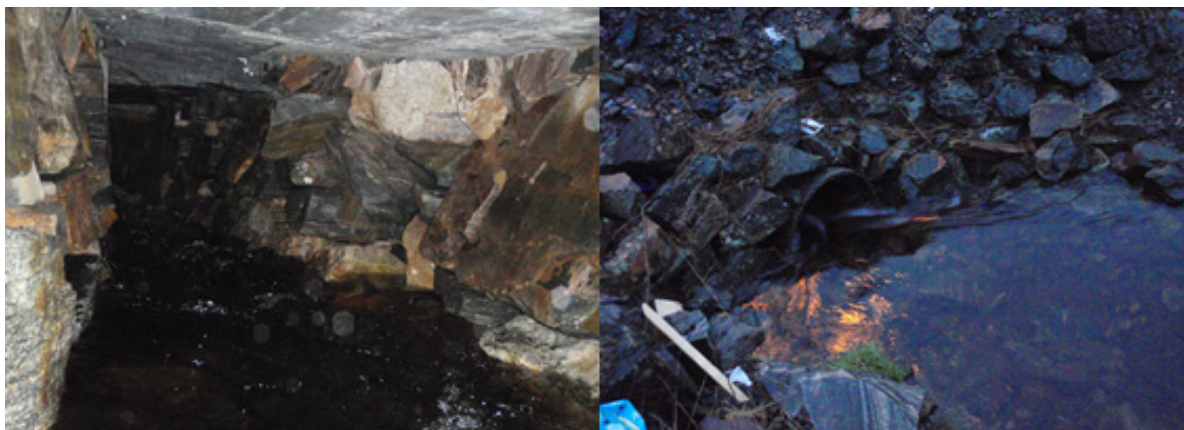
Figur 46. Kulvert under Fv 211 på høy vannføring.

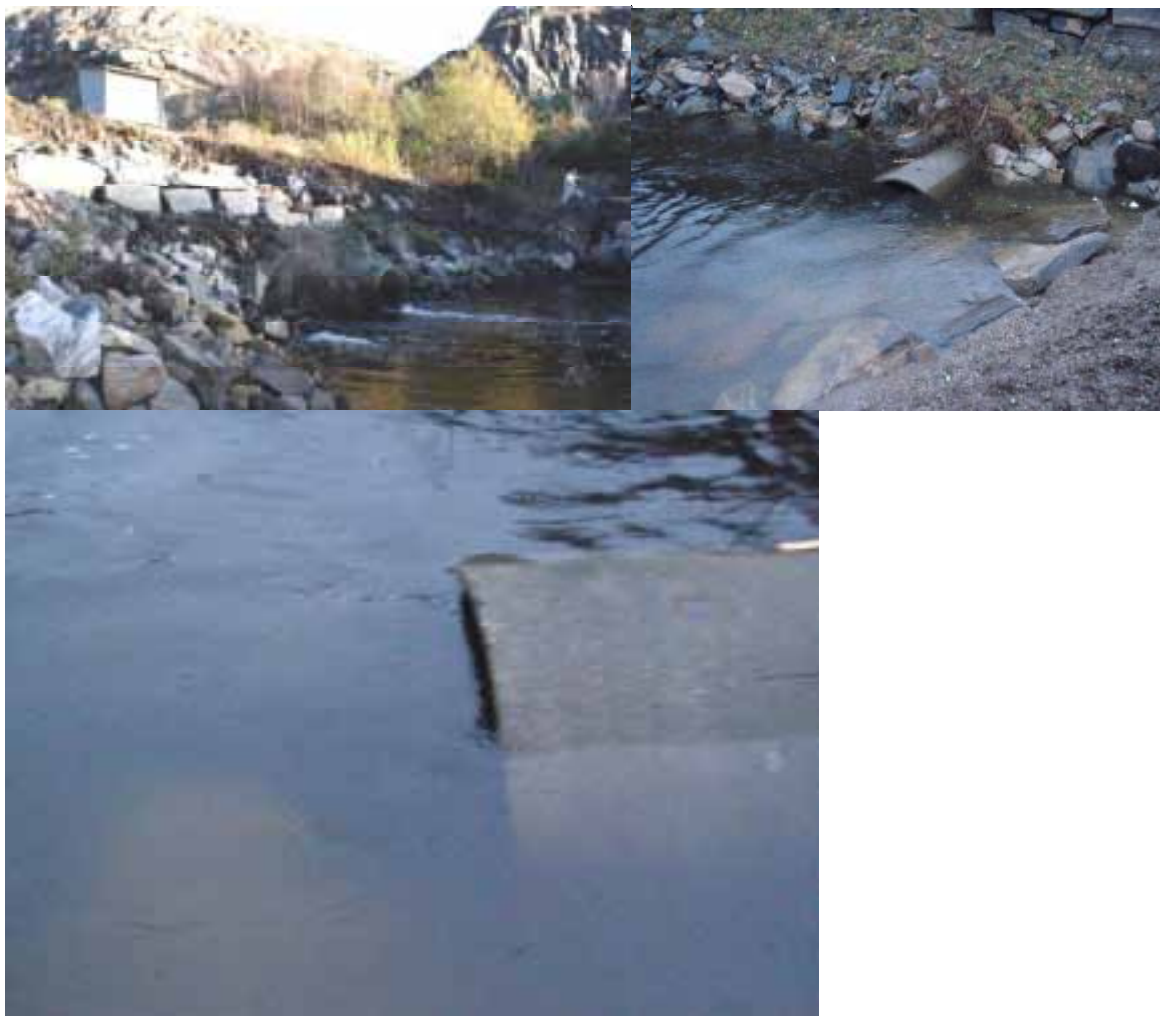
Figur 48. Munning til sjø i kulvert under Fv 210 i Apalvågselva på fjære og lav vannføring (øverst t.v. fra Pulg m.fl. 2010) og på høyvann (t.h. og under).

Oppvandrende gytefisk kan potensielt gå seg fast i den forbygde stikkrenna, slik at den fungerer som ei felle. Forbygningen må enten tettes helt slik at den kun fungerer ved flom, eller åpnes. På bakgrunn av dokumentasjon i Pulg m.fl. 2010 må kulverten enten senkes til under havnivå ved lavvann, uten å forverre helningsgraden vesentlig, eller tiltak som hever vannspeilet ved munningen må iverksettes.

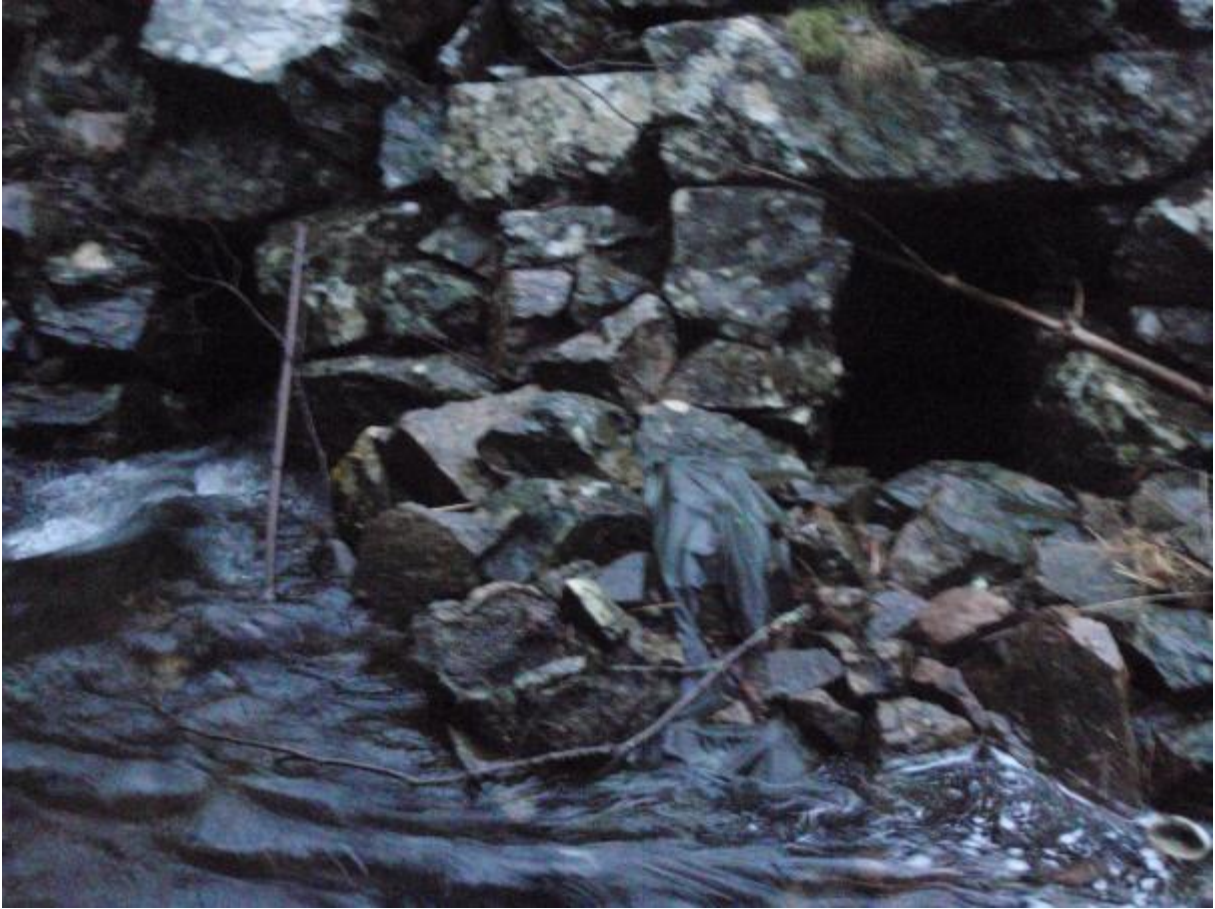
Figur 49. Stikkrenne med sikker kontinuitet (t.v.) og forbygd stikkrenne

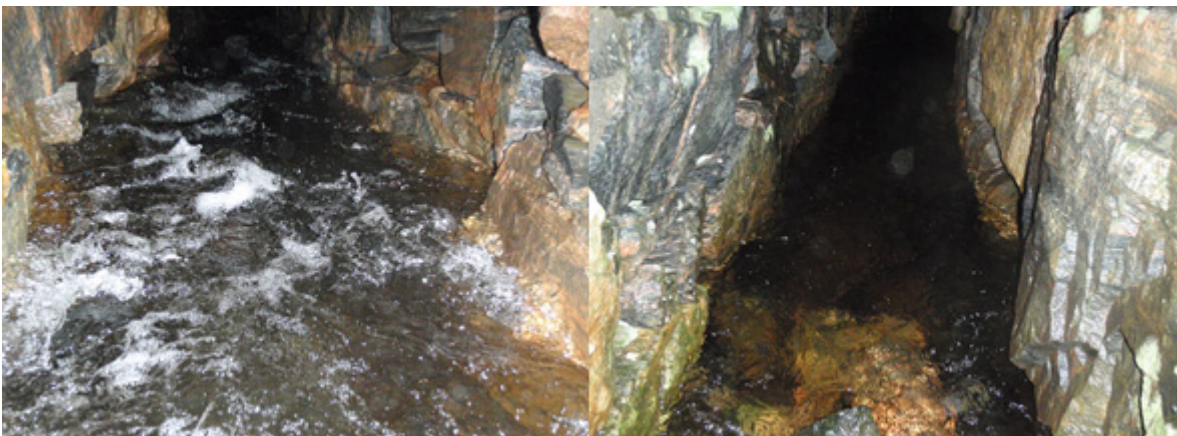
Figur 50. Innside av stikkrenne med sikker kontinuitet (t.v.) og forbygd stikkrenne hvor vann går gjennom forbygningen.

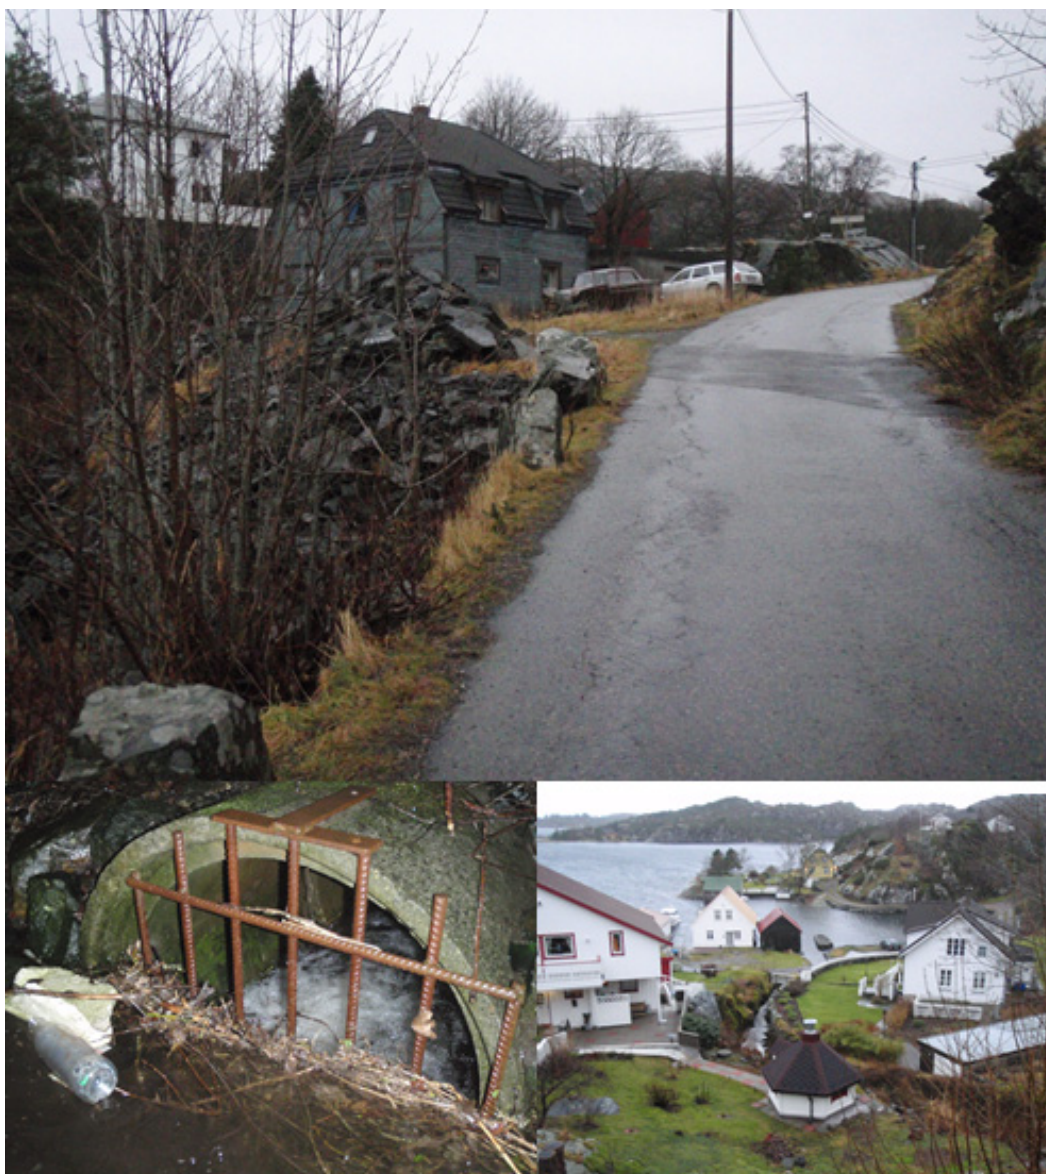
Figur 51. Bekk ved Møvik er lagt under bakken (øverst) i betongkulvert (under t.v.) som av flere årsaker er vandringshindrende.

Tiltak: Historikk-sjekk og etablering av bedre erfaringsgrunnlag. Trolig er ikke tiltak forenlig etter en kost-/nyttevurdering, da det vil kreve oppgraving av veien.

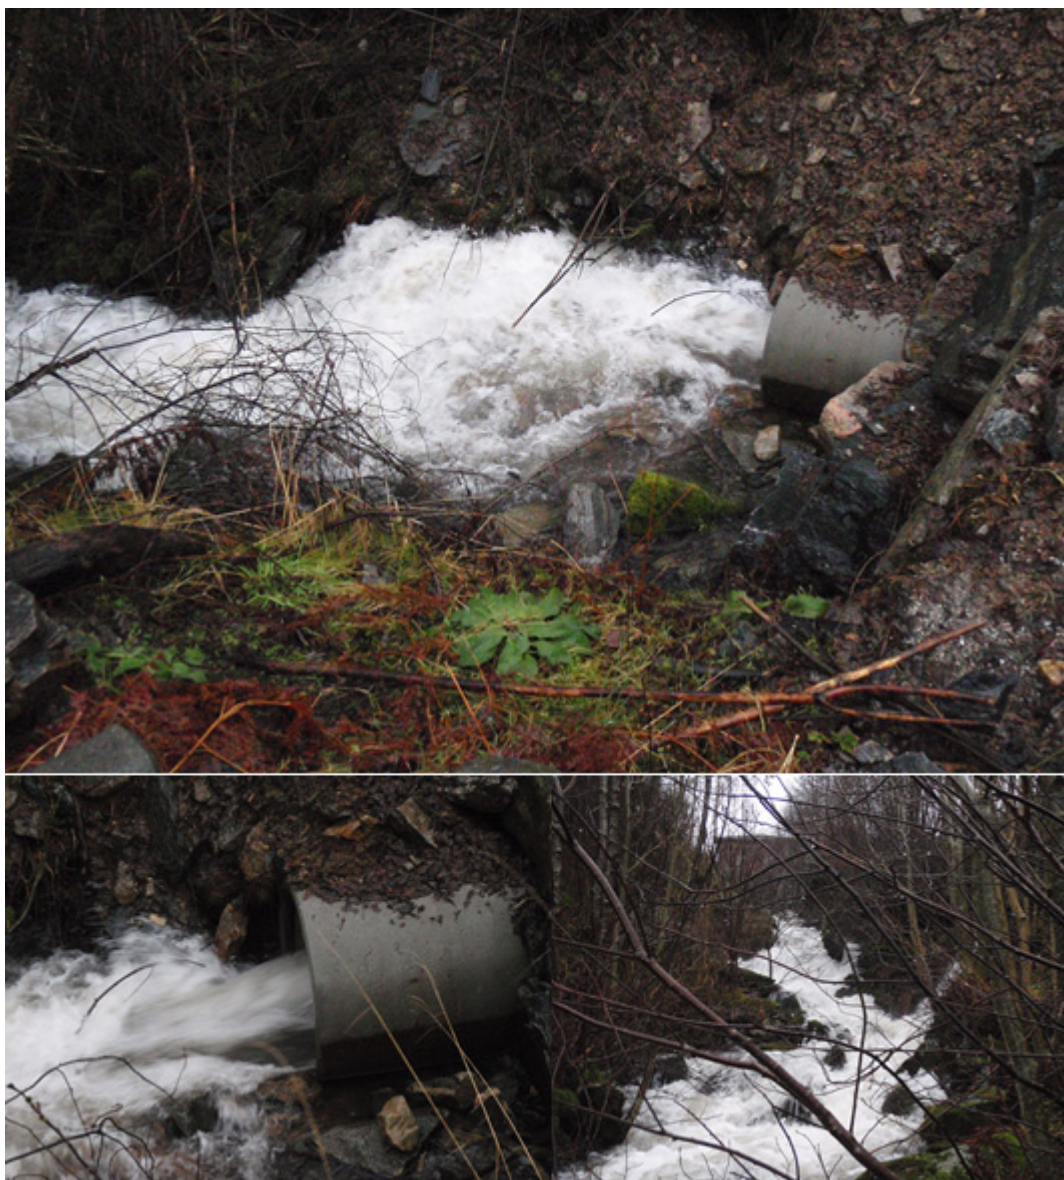
Figur 53. Nedstrøms Fv 391

Tiltak: Historikksjekk og avklaring om oppgang av anadrom fisk. Befaring på lav vannføring og større erfaringsgrunnlag behøves.

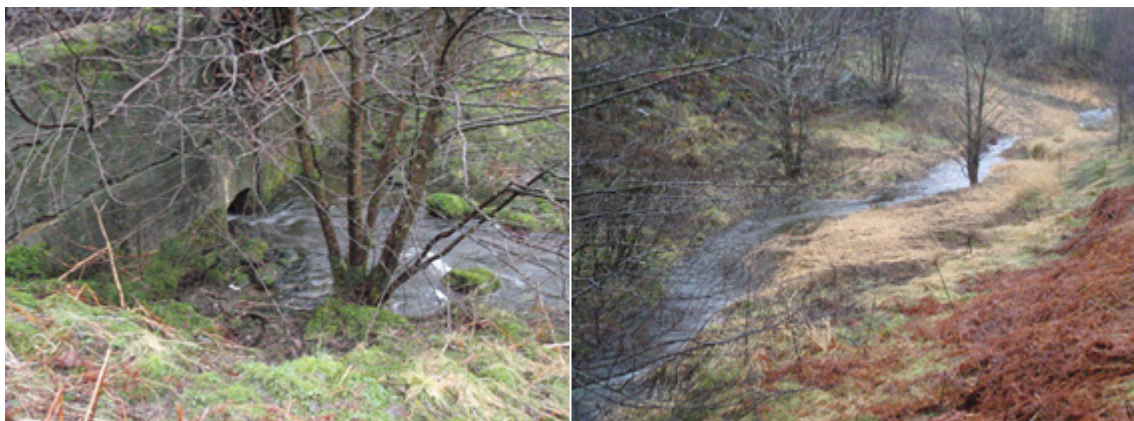
Figur 54. Innløp til kulvert under Fv 391 og strekninger oppstrøms.

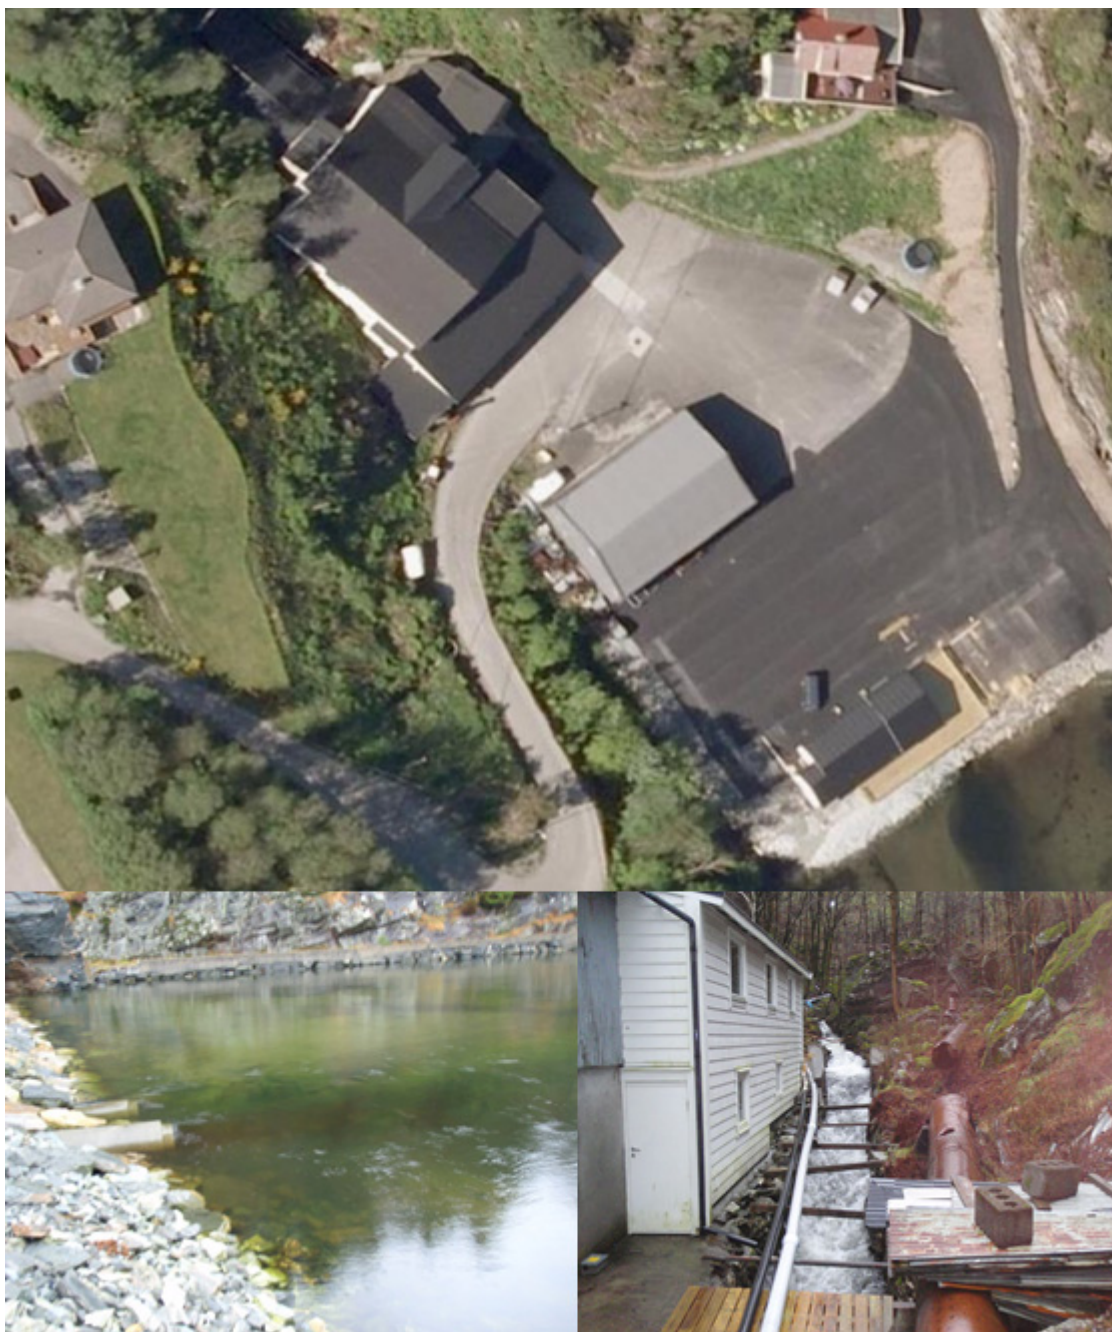
Figur 56. Fabrikkområdet hvor bekken går under (øverst), utløpskulverten (nederst t.v.) og strekning oppstrøms lukkingen (nederst t.h.)

Tiltak: Ingen. Videre utredninger behøves. Det ble observert et titalls sjøørret (3-5 hg) i utløpet av kulverten i brakkvannsområdet.

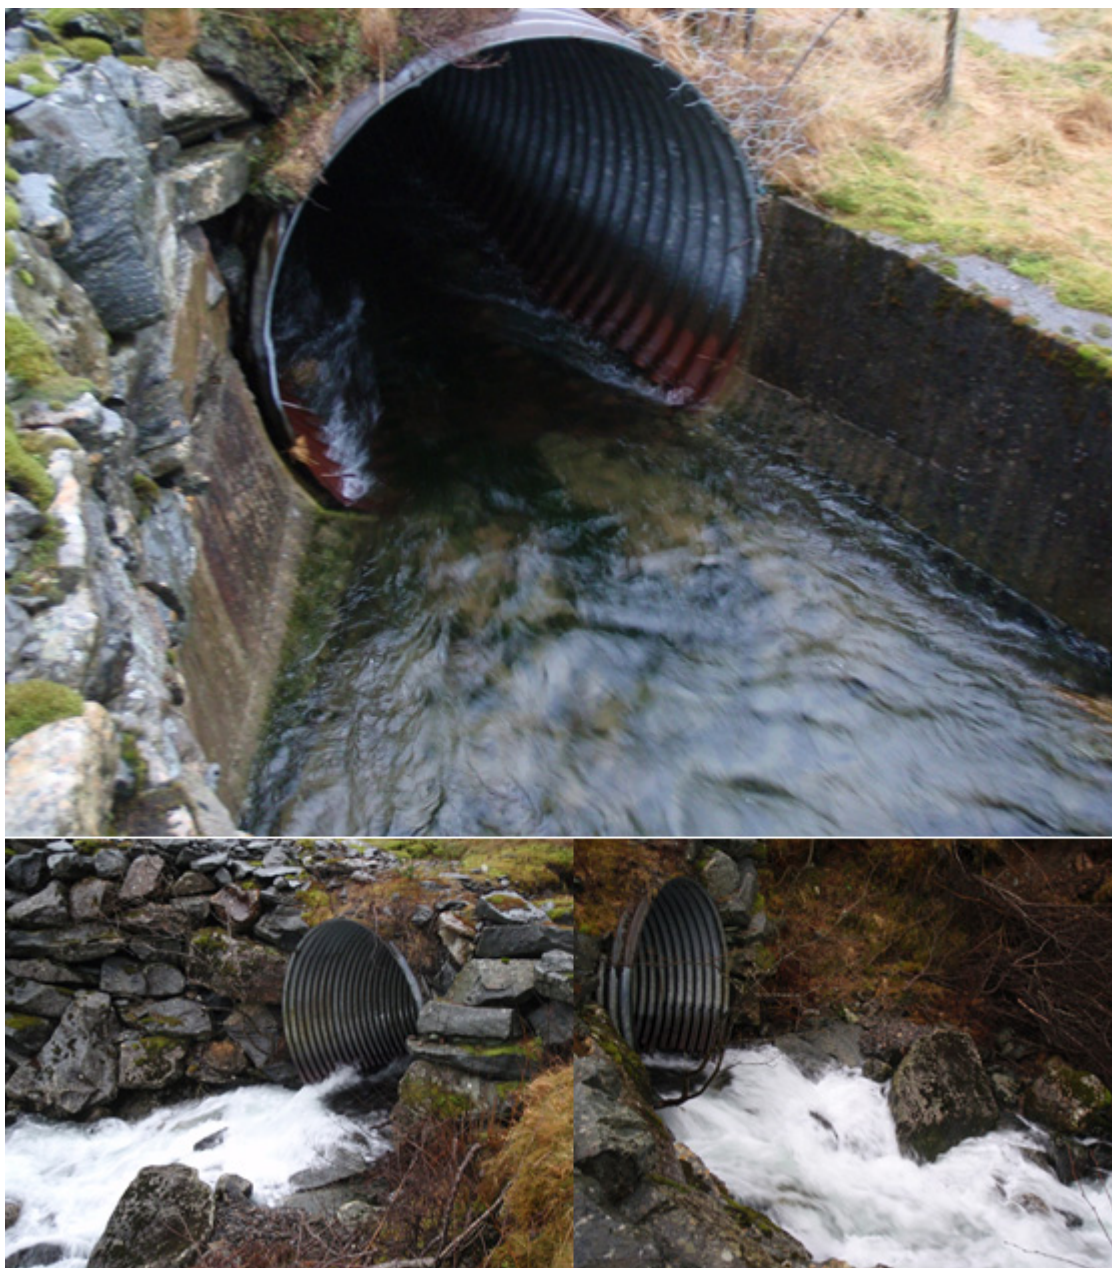
Veikrysning; Kulvert i blikk. Høyt fall og høy vannhastighet. Møter alle kriterier iht. kriteriesett A. Trolig permanent vandringsbarriere.

Figur 57. Innløp (øverst) og utløp (nederst).
