# Vegforurensning av innsjøer og vandringmuligheter for laksefisk ved vegkullverter i Rogaland 2012

Tittel Vegforurensning av innsjøer og vandringsmuligheter for laksefisk ved vegkulverter i Rogaland 2012	Løpenr. (for bestilling) 6334-2012	Dato 23.3.2012
	Prosjektnr. Undernr. 11467	Sider Pris
Forfatter(e) Torleif Bækken og Morten Bergan	Fagområde Vannressursforvaltning	Distribusjon
	Geografisk område Rogaland	Trykket NIVA

Oppdragsgiver(e) Statens vegvesen, Region vest	Oppdragsreferanse Berit Skjellerudsveen
---	--

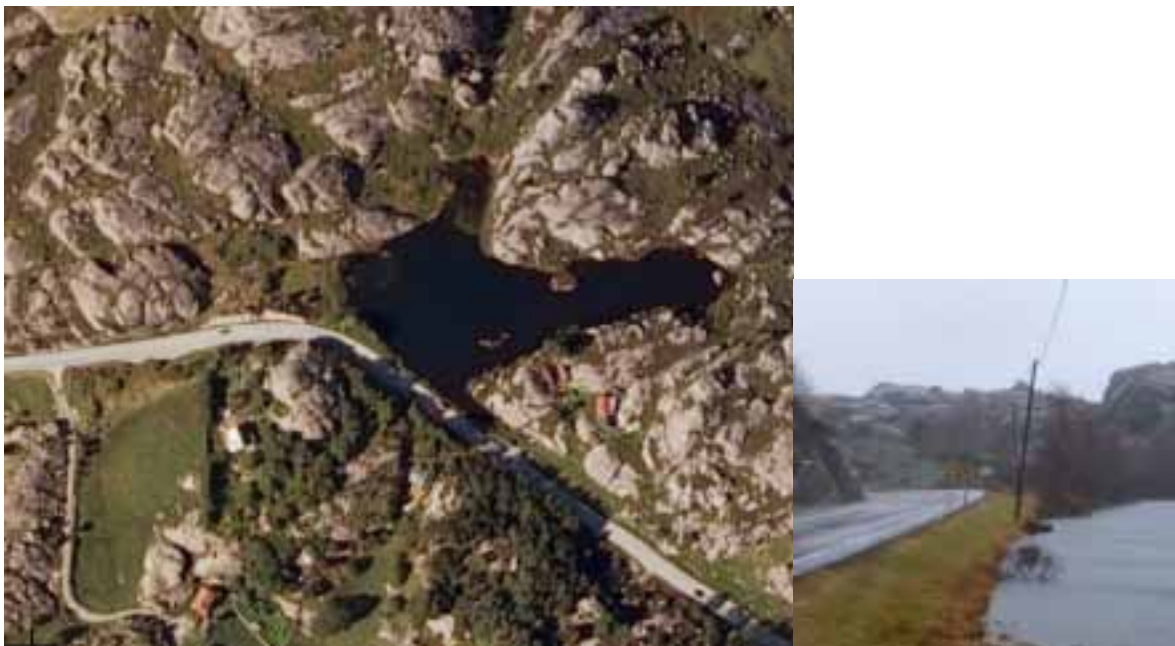
**Figur 20.** Veganlegget (Fv44) ved Revurstjern.

Det er kort avstand fra veggen her til nedbørfeltet som går til fjorden. En mulig avlastning for Revurstjernet vil derfor være pkt. 2 over; å lage tette vegskuldre og grøfter og la avrenningen gå i rør/åpent til fjorden som ikke har problemer med salt, og større kapasitet til å håndtere de andre forurensningene som måtte følge med. Det opplagte alternativet er å redusere saltbruken forbi tjernet og eventuelt erstatte salt med grus (pkt.1). Bassengkonstruksjoner er arealkrevende, og det er liten plass til slike ved lavbrekket forbi tjernet. Dessuten må avløpet fra bassenget ledes til annen resipient ved naturlig fall eller pumpes dit. Det synes derfor lite egnet med rensedbasseng i dette området.

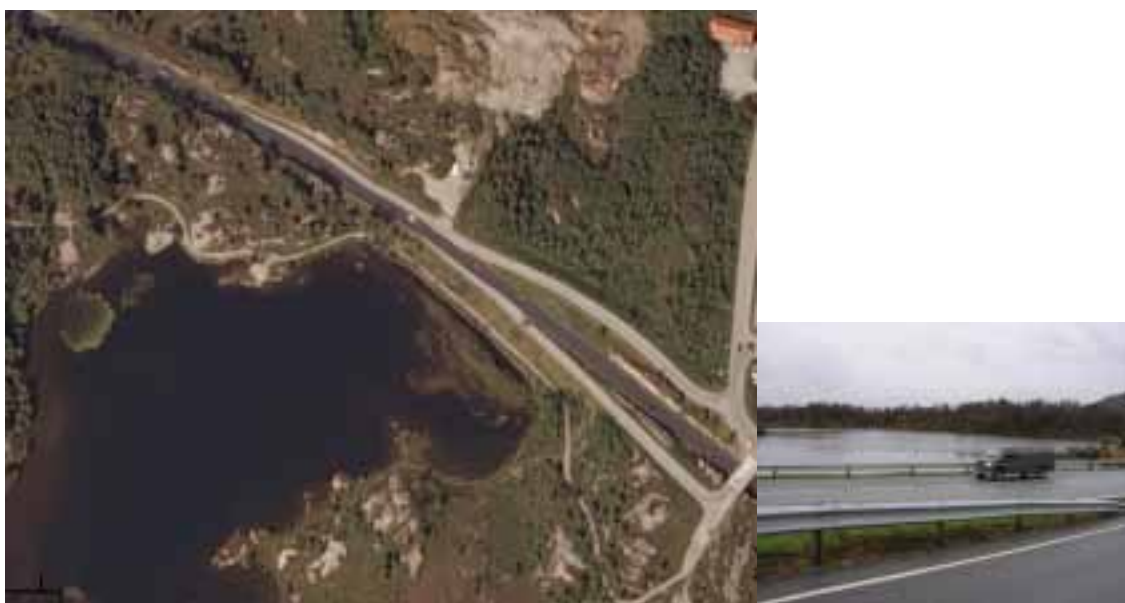
Kloridkonsentrasjonen i Bongsatjern har økt mye de siste årene. Trolig er dette et resultat av økende bruk av vegsalt. Veganlegget ved Bongsatjernet inkluderer også av- og påkjøringsrampe (**Figur 21**). I tillegg er det parkeringsarealer for kjøpesenter. Det er uklart i hvor stor grad sistnevnte bidrar til avrenning mot Bongsatjernet. Avrenningsforholdene synes å medføre at avrenningen fra vegstrekningen forbi vannet samt rampene går mot tjernet, enten direkte eller via grøter og sivevann i grunnen. Som nevnt for Revurstjernet vil all oppsamling av overflatevann fra veg for å ledes til annen resipient måtte medføre tetting av vegskuldre og grøfter samt muligens etablering av rørsystemer. I tilfellet Bongsatjern er det også mulig å plassere et basseng på motsatt side av E18 til tjernet. Videre håndtering av overvannet er imidlertid en utfordring. Igjen synes et godt alternativ å være redusert saltbruk og bruk av alternativer som f.eks. grus.

**Figur 21.** Veganlegg (E134) med av- og påkjøringsramper ved Bongsatjern

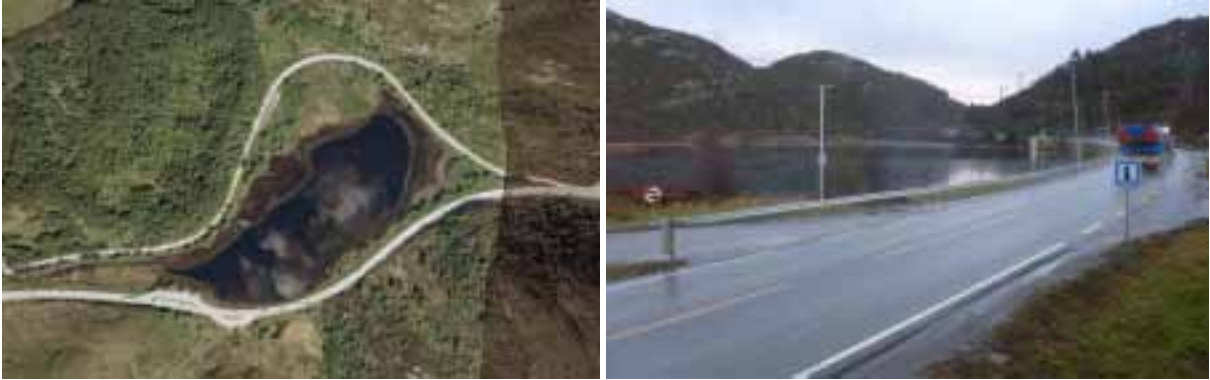
Kloridkonsentrasjonen i Toskatjern har også økt mye de siste årene. Trolig er dette et resultat av økende bruk av vegsalt. E134 følger den ene siden langs hele tjernet. Avrenningsforholdene synes å medføre at avrenningen fra vegstrekningen forbi vannet samt rampene går mot tjernet, enten direkte eller via grøter og sivevann i grunnen. Overvannshåndteringen for Fv44 i dette området er i dag løst vha. grøfter og direkte avrenning mot innsjøene. Avrenningsvannet vil derfor dels følge grøftene, og dels renne direkte av på overflaten ut til innsjøene eller det vil infiltreres og følge grunnvannet til innsjøen. All oppsamling av overflatevann for å ledes til annen resipient måtte medføre tetting av vegskuldre og grøfter samt muligens etablering av rørsystemer. Det naturlige fallet er lite. Dersom salt overvann ledes mot utløpet, vil dette være positivt for Toskatjern, men andre tjern nedstrøms vil da bli mer påvirket enn i dag. Igjen synes et godt alternativ å være redusert saltbruk og bruk av alternativer som f.eks. grus.

**Figur 22.** Veganlegg (E134) ligger tett inntil hele sørsiden av Toskatjern.

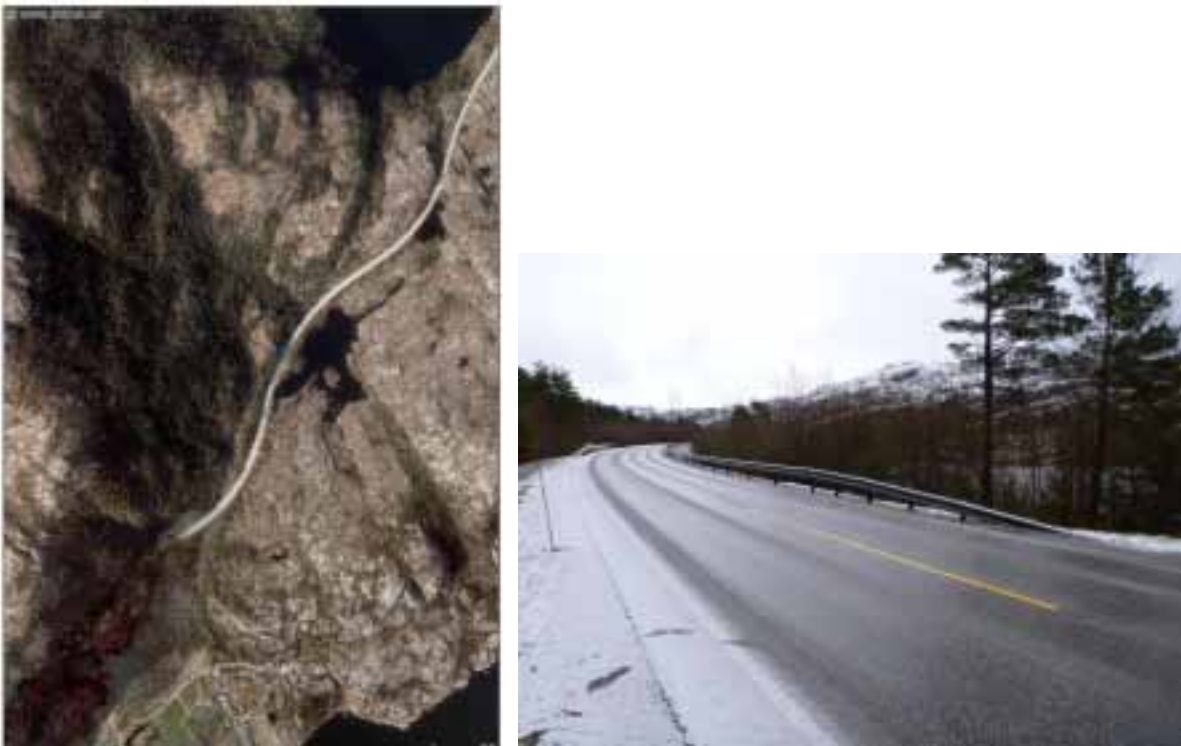
Stemtjern er drikkevannkilde. Drikkevannsforskriften setter 200 mg/l som grense for både klorid og for natrium (FOR 2001-12-04 nr 1372 og med endringer fra 2006). Det er imidlertid anbefalt lavere konsentrasjoner for personer på saltfattig diett. Særlig gjelder det for konsentrasjonen av natrium (Na) som ikke bør overstige 100 mg/l, og ikke skal være høyere enn 20 mg/l til personer på særlig saltfattig diett. I denne undersøkelsen var konsentrasjonen ca 16 mg/l. I følge WHO vil det være saltsmak på vannet ved ca. 200 mg NaCl. Det tilsvarer ca. 80 mg/l av natrium og 120 mg/l klorid. Konsentrasjonen av salt er derfor enda ikke så høy at det er et problem for drikkevannsforsyningen, men på bakgrunn av en stadig økende bruk av vegsalt vil vi påpeke at tilstanden fremover bør sjekkes.

**Figur 23.** Stemtjern er drikkevannskilde. Bilde sett nordover. Tjernet skimtes til høyre.

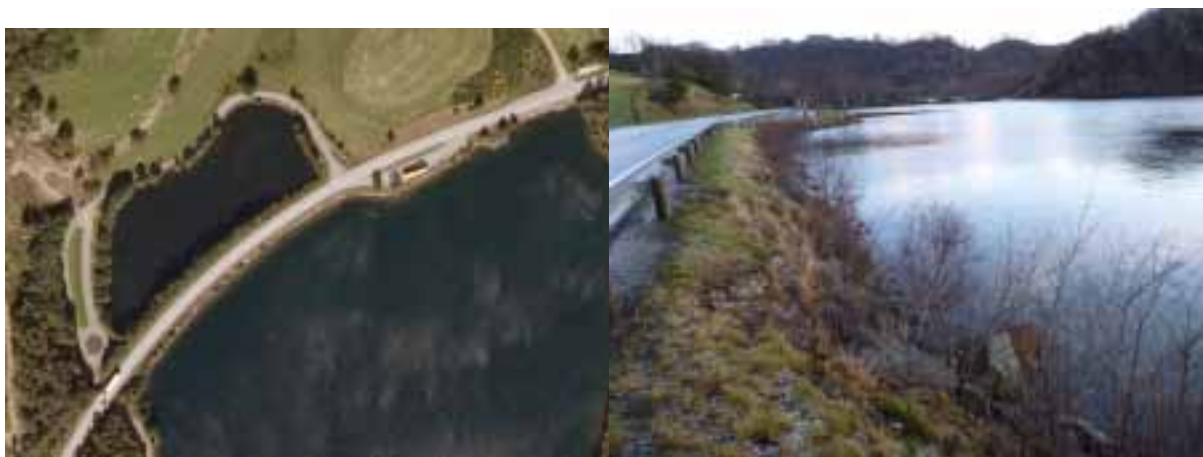
Saglandsvatnet er delt av en vegfylling. An avsnørt bukt er nå et lite tjern, her kalt Lille Saglandsvatn. Vannutskiftningen er liten. Det går bare et 60 cm rør gjennom fyllingen. Konduktiviteten var vesentlig høyere i lille Saglandsvatn enn i hovedbassenget og viser at det er begrenset vannutskiftning. Dette demonstreres også ved at kloridkonsentrasjonene var nesten dobbelt så høye i den avstengte delen som i hovedbassenget. Det var imidlertid ingen sjiktning i noen av de målte variablene. Det var heller ingen forskjell i konsentrasjoner av metaller i vannfase eller i sedimentene.

Lille Saglandsvatn har liten vannutskiftning med hovedbassenget. Det synes ikke å ha stor negativ effekt slik det er nå er målt på vinterstid. Det er imidlertid vesentlig høyere kloridkonsentrasjoner i den avsnørte delen enn i hovedbassenget. Selv om målingene ikke viser forskjeller i fosforkonsentrasjonene på vinterstid, kan dette tenkes å være et problem om sommeren med algeoppblomstringer. Dette bør sjekkes. En bedret mulighet for sirkulasjon mellom Lille- og Stor Saglandsvatnet kan oppnås ved å lage en større kulvert eller en bru-konstruksjon i den ene enden av fyllingen og beholde dagens åpning.

**Figur 24.** Avsnørt bukt i Saglandsvatnet har liten vannutskiftning. Det går et ca. 60 cm rør omkring midt i fyllingen vist som et rustent jernrør nederst til høyre i bildet (sett mot nordøst).

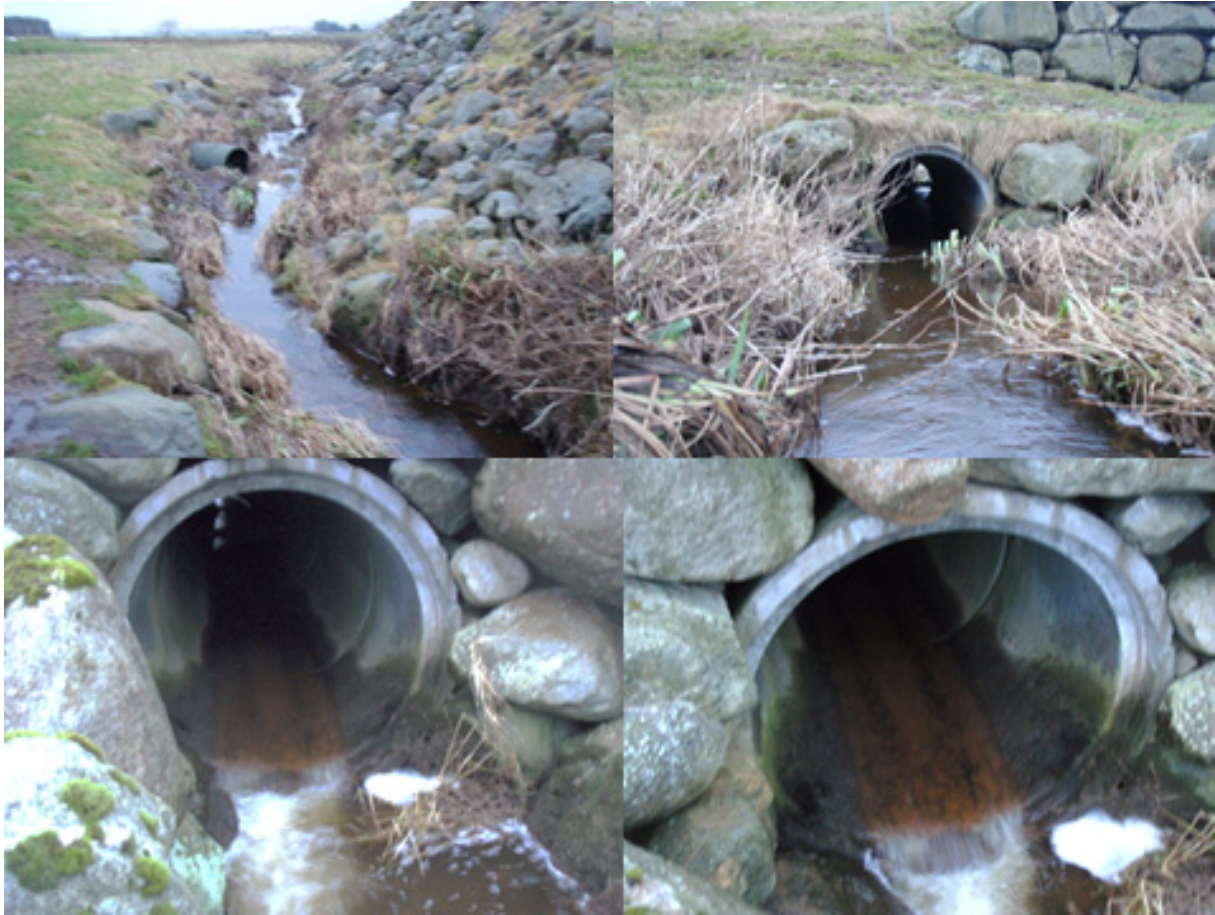
svært utrettet i dag, ligger i intensivt drevet jordbruksområde og framstår som svært vannkjemisk belastet ved befaring. Trolig er ikke livsvilkår til stede i dag for bestander av sjørørret.

**Figur 29.** Grødalandsbekken, med kryssing under Fv 44 ved rund betongkulvert som ikke tilfredsstillende utført for fiskevandring.

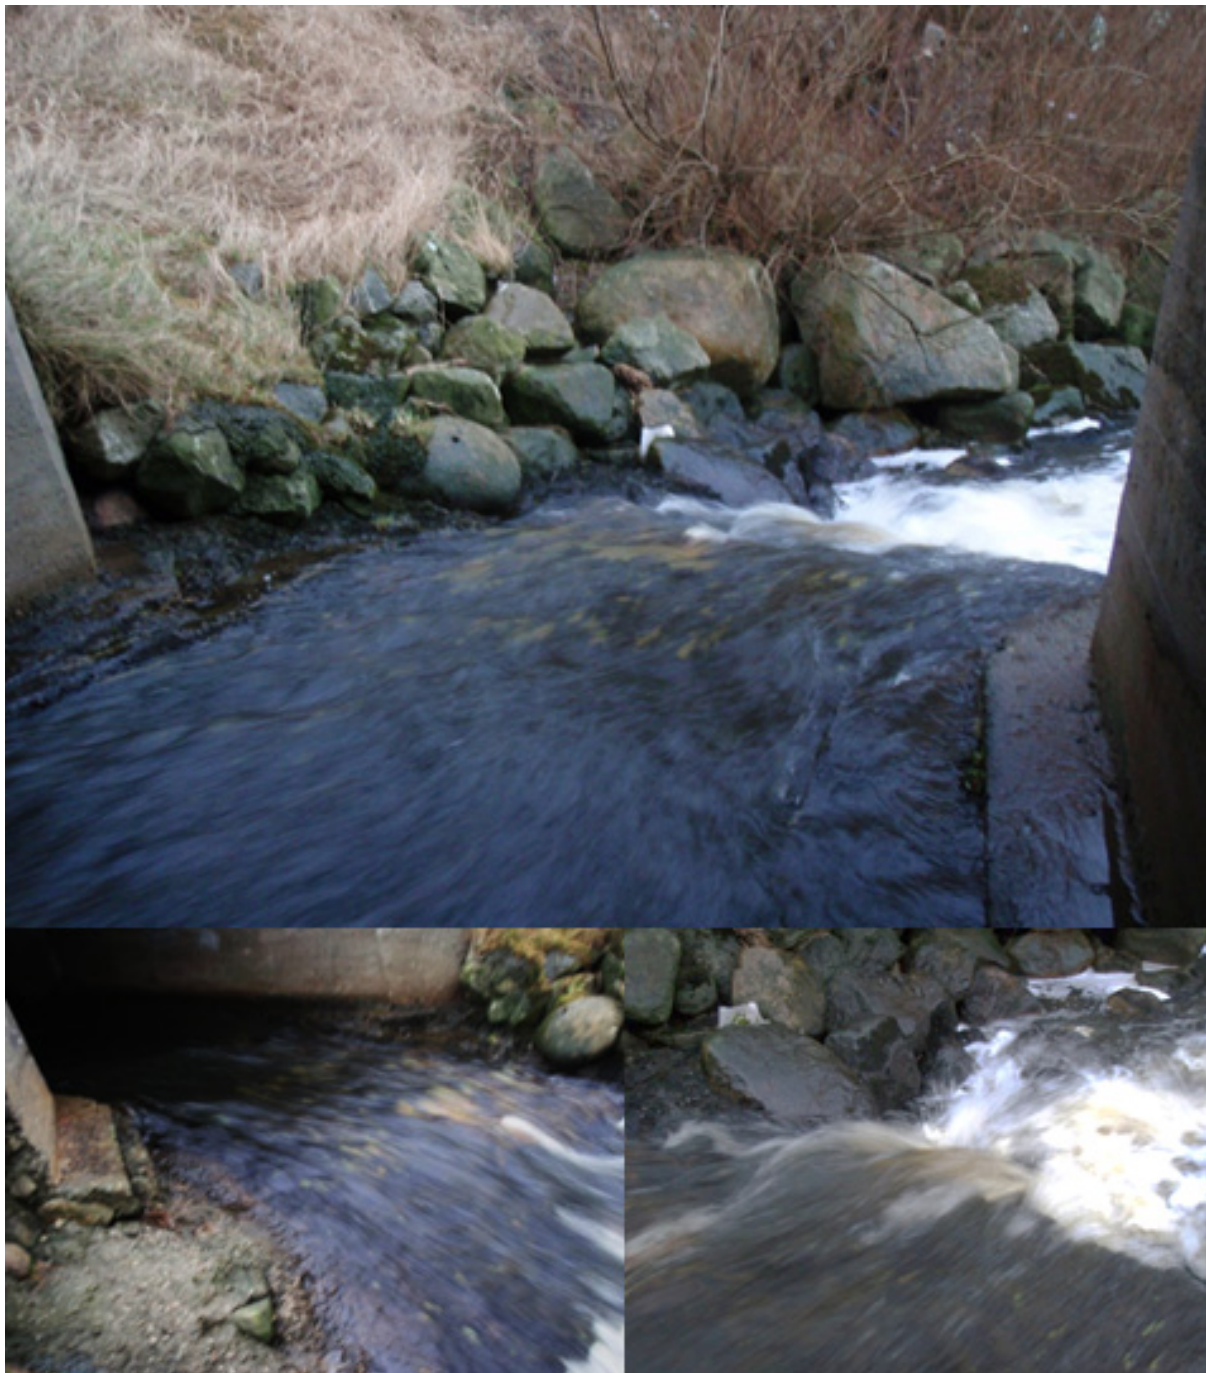
**Figur 30.** Krysning under bekk ved Husvegg, med murt betongbunn, har skapt et vandringshinder for laksefisk og må utbedres.

**Tiltak:** Det anbefales å fjerne den oppmurte betongbunnen og gjenskape naturlig bekkebunn med større stein. Dette vil skape brudd i den høye vannhastigheten og gi varierende, økte vanddybder med roligere partier i forbindelse med kulverten. Nærmere undersøkelser (elfiske) og historikksjekk må utføres.

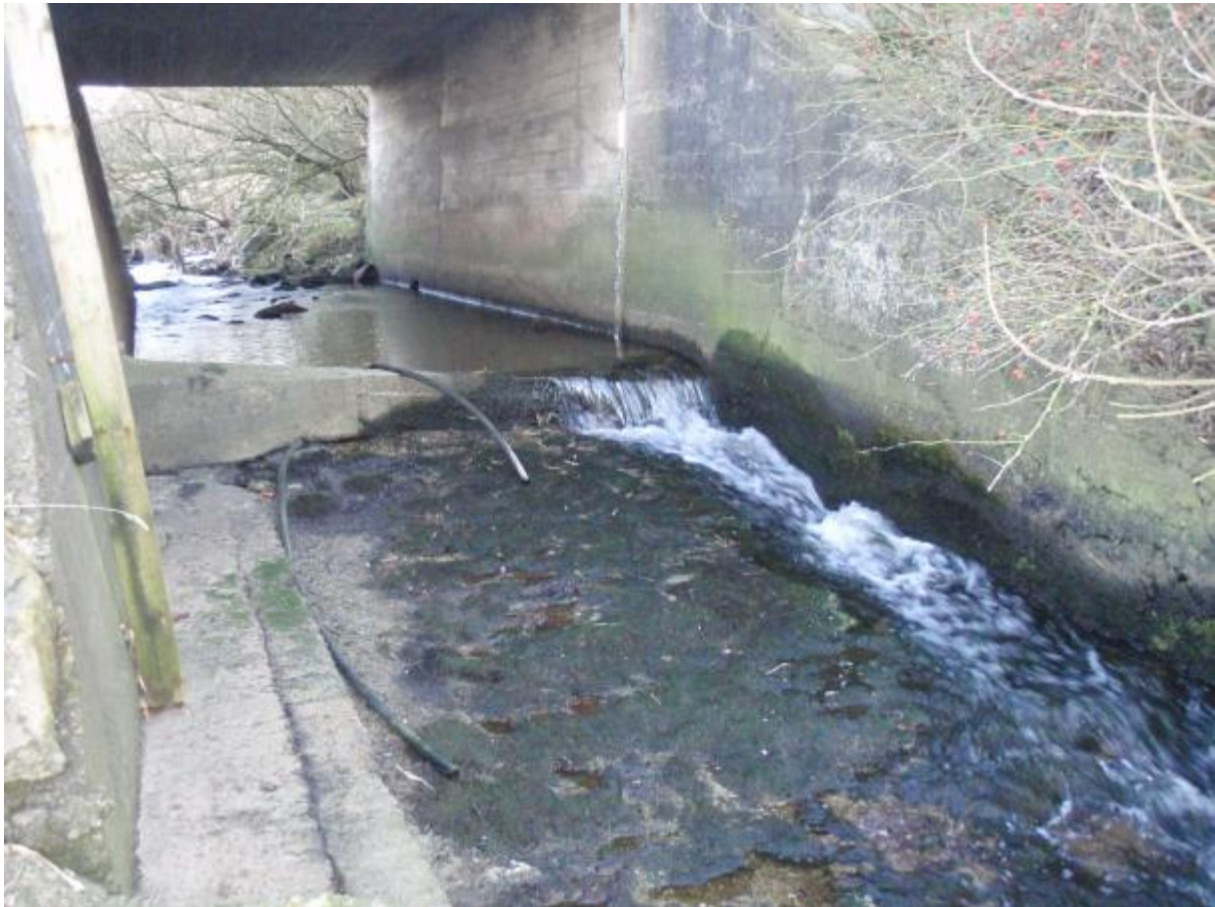
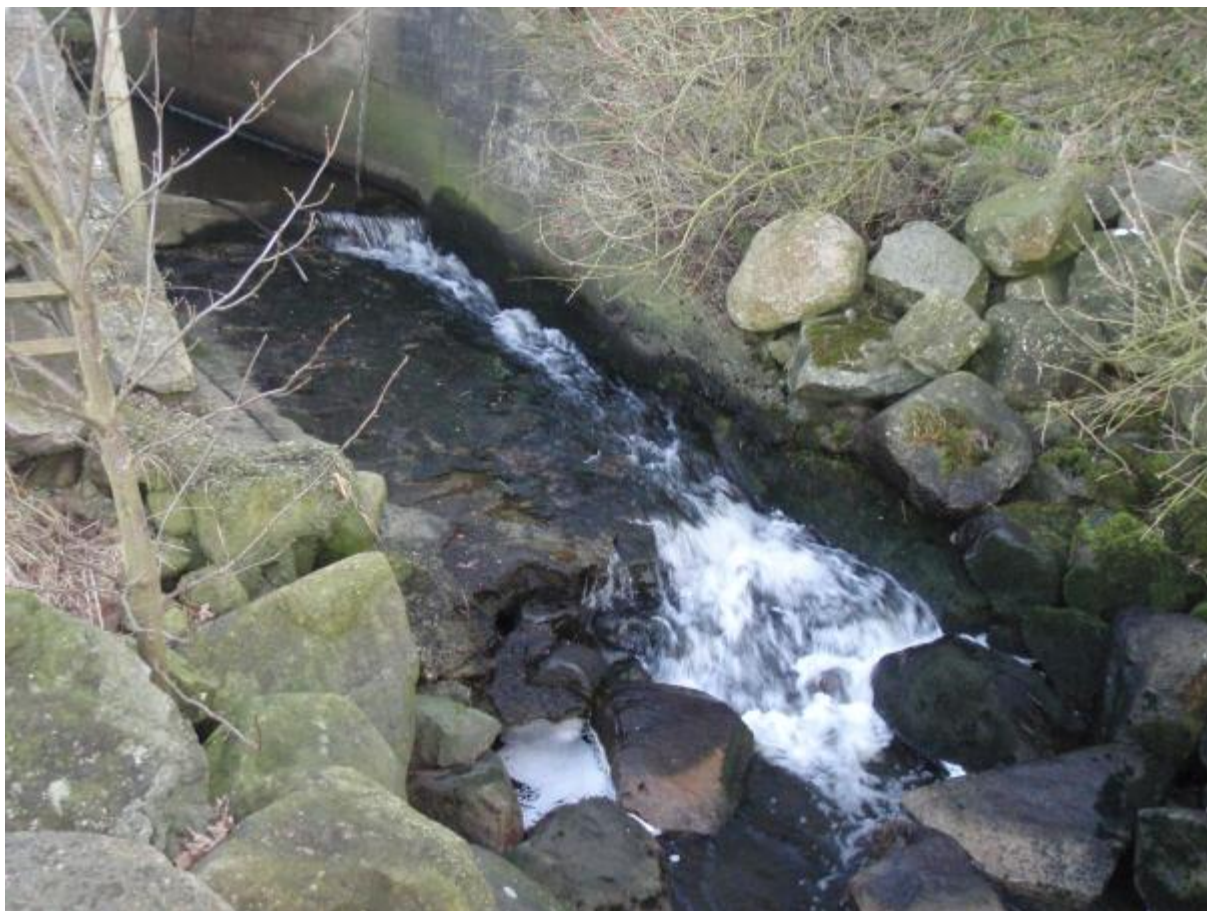
**Figur 31.** Kulvert under Fv 44 i Årslandsåna.

**Figur 32.** Kulvert under FV 44 i Årslandsåna.

**Tiltak:** Det anbefales å fjerne den oppmurte betongbunnen og gjenskape naturlig bekkebunn med større stein. Dette vil skape brudd i den høye vannhastigheten og gi varierende, økte vanddybder med roligere partier i forbindelse med kulverten.

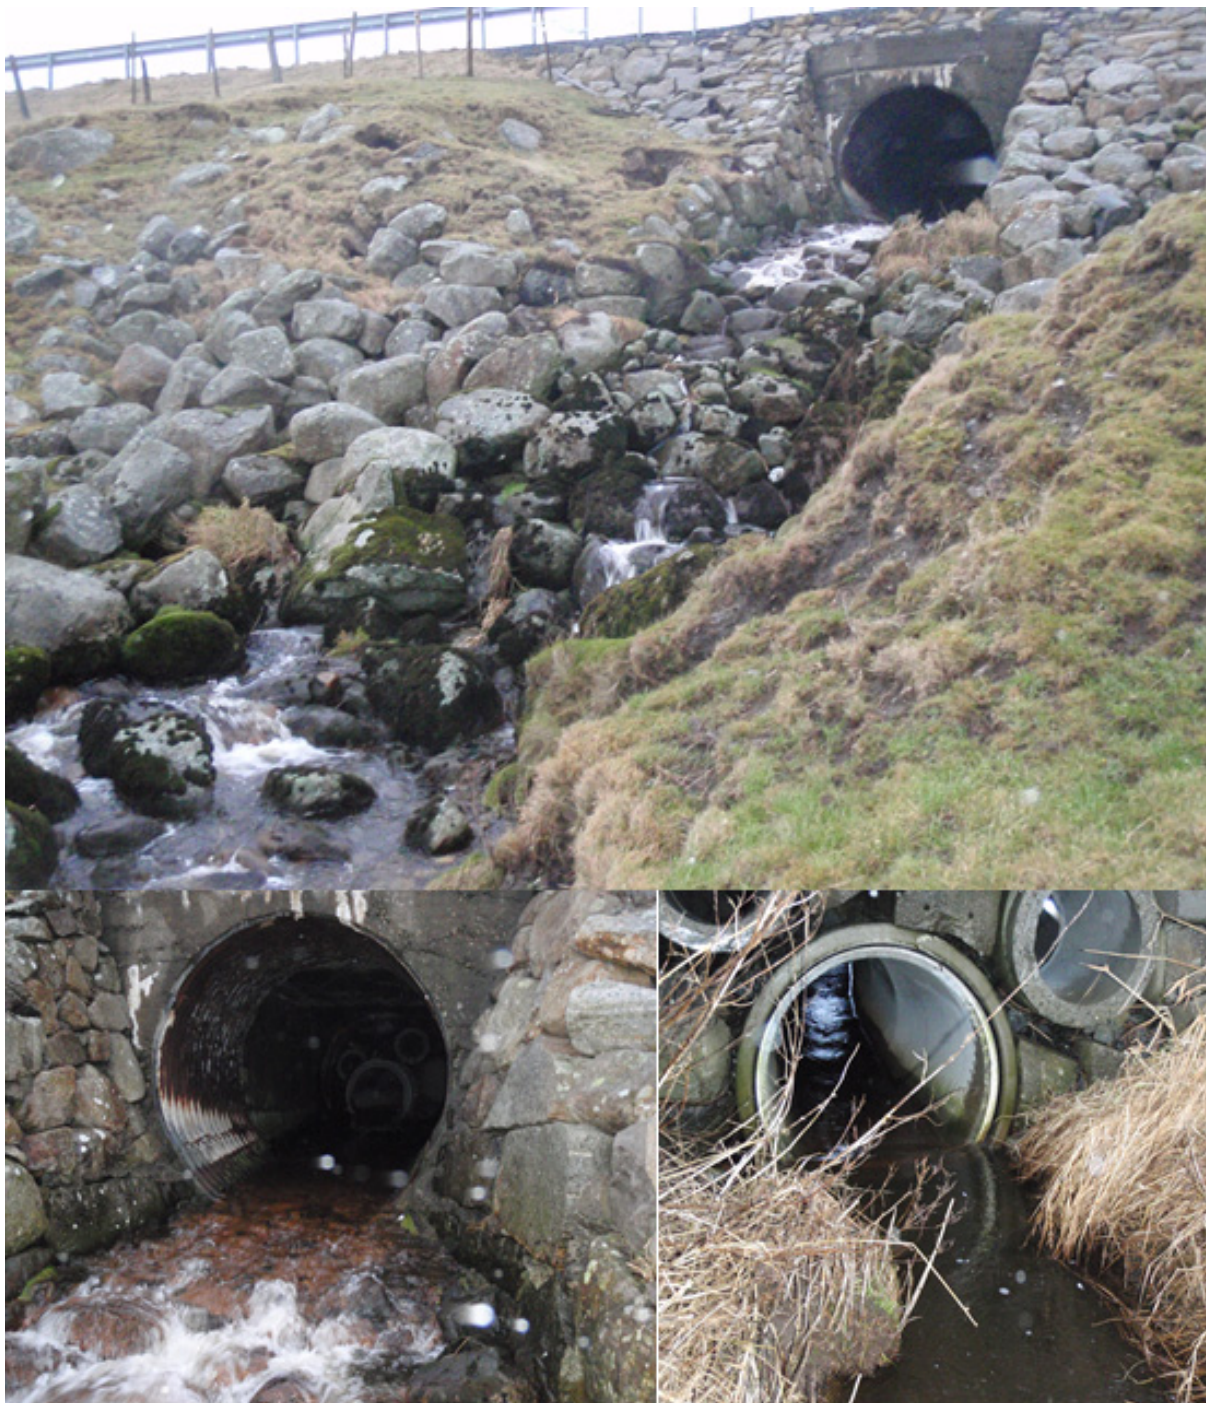
**Figur 33.** Krysningsområde (øverst) og kulvertens ut-(t.v.) og innløp (t.h.).

**Tiltak:** Ingen tiltak foreløpig, som følge av bekkens usikre kapasitet til å holde og produsere laksefisk i dag. Nærmere undersøkelser (elfiske) og historikksjekk må utføres.

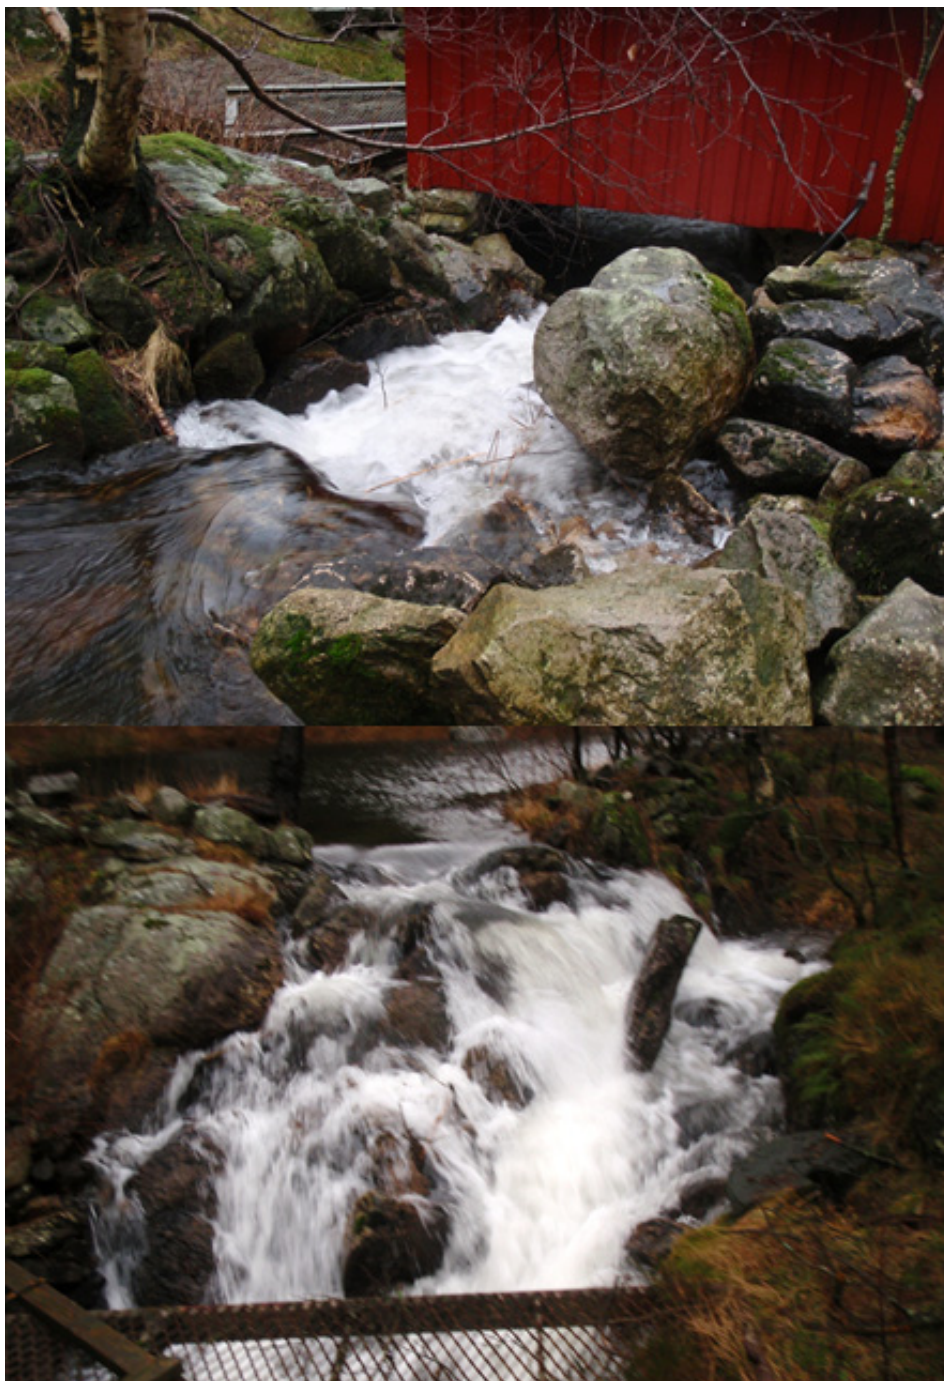
**Figur 34.** Inngrep i kontinuitet for vandrende anadrom laksefisk i munningsområdet til sjø i bekk fra Stemmavatn.

**Tiltak:** Inngrepet må registreres iht. vannforskriften, og vannregionmyndigheten må inkludere vassdraget i tiltaksplanene. Grundigere undersøkelser må utføres.

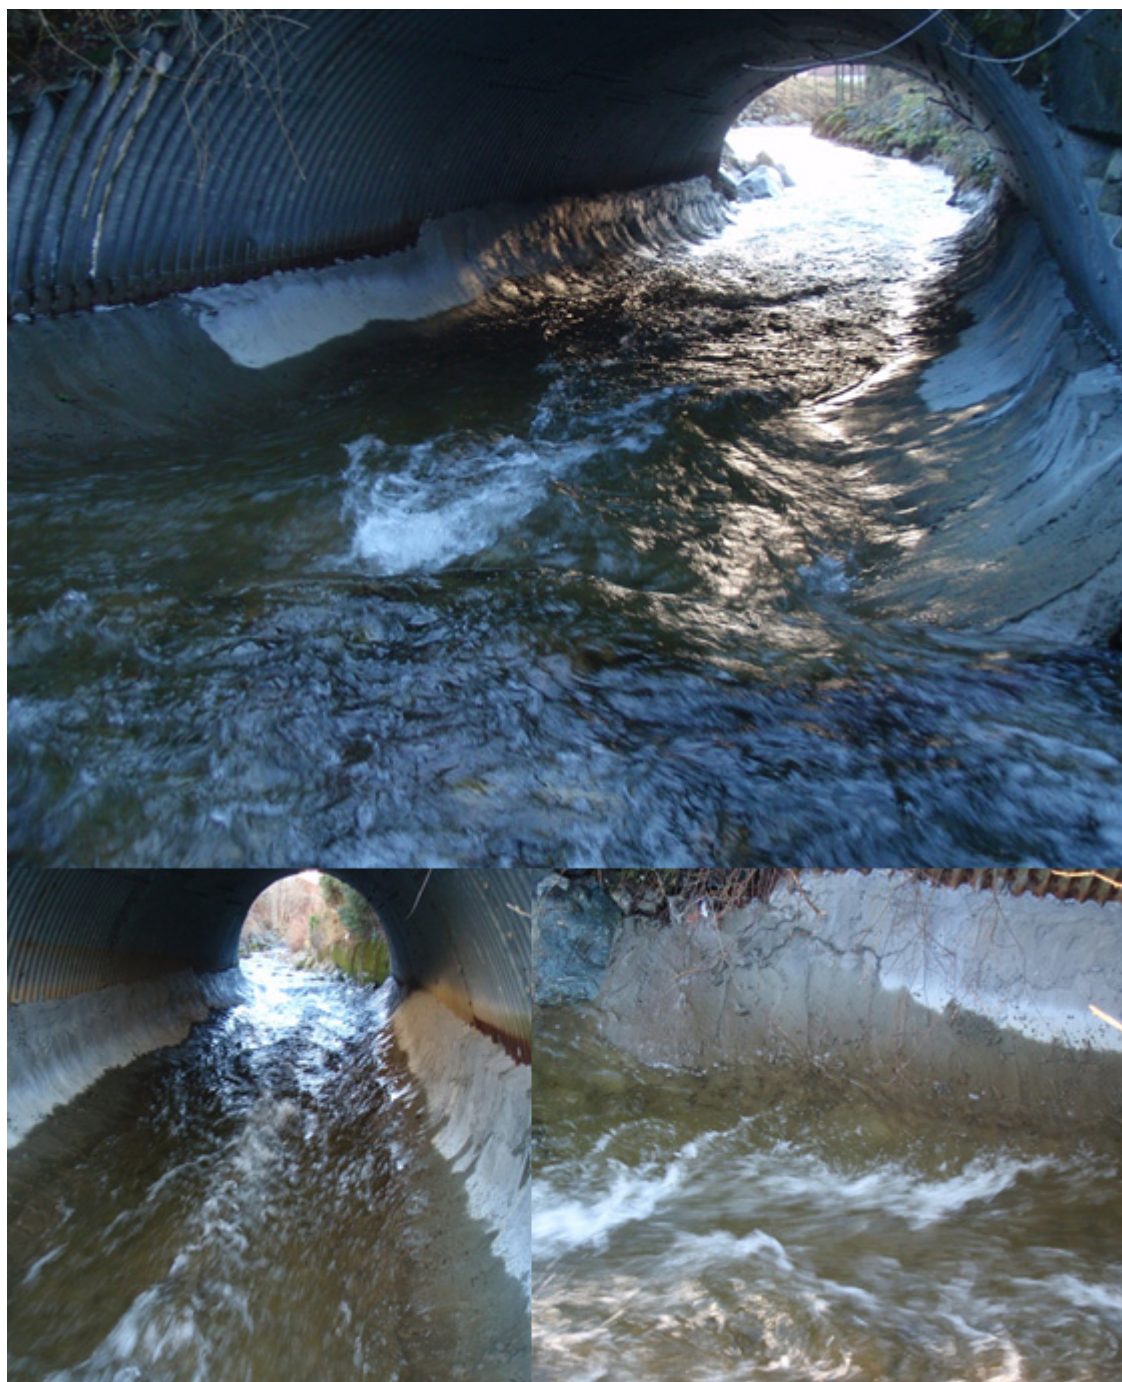
**Figur 35.** Kulvert under Rv 13 i Skardebekken.

**Figur 36.** Kulvert under Rv 13 i Skardbekken.

**Tiltak:** Kulverten må prioriteres. Nærmere undersøkelser (elfiske) og historikksjekk må utføres. Det anbefales å fjerne den oppmurte betongbunnen i kombinasjon med vannhastighetsbremsende tiltak inne i kulverten. Vannspeilet nedstrøms kulverten må heves slik at passasjelengde forkortes og vannet stuver opp i kulverten. Betydelige arealer med svært godt egnet areal for laksefisk befinner seg oppstrøms kulverten i Skardebekken med tilsigsbekker.

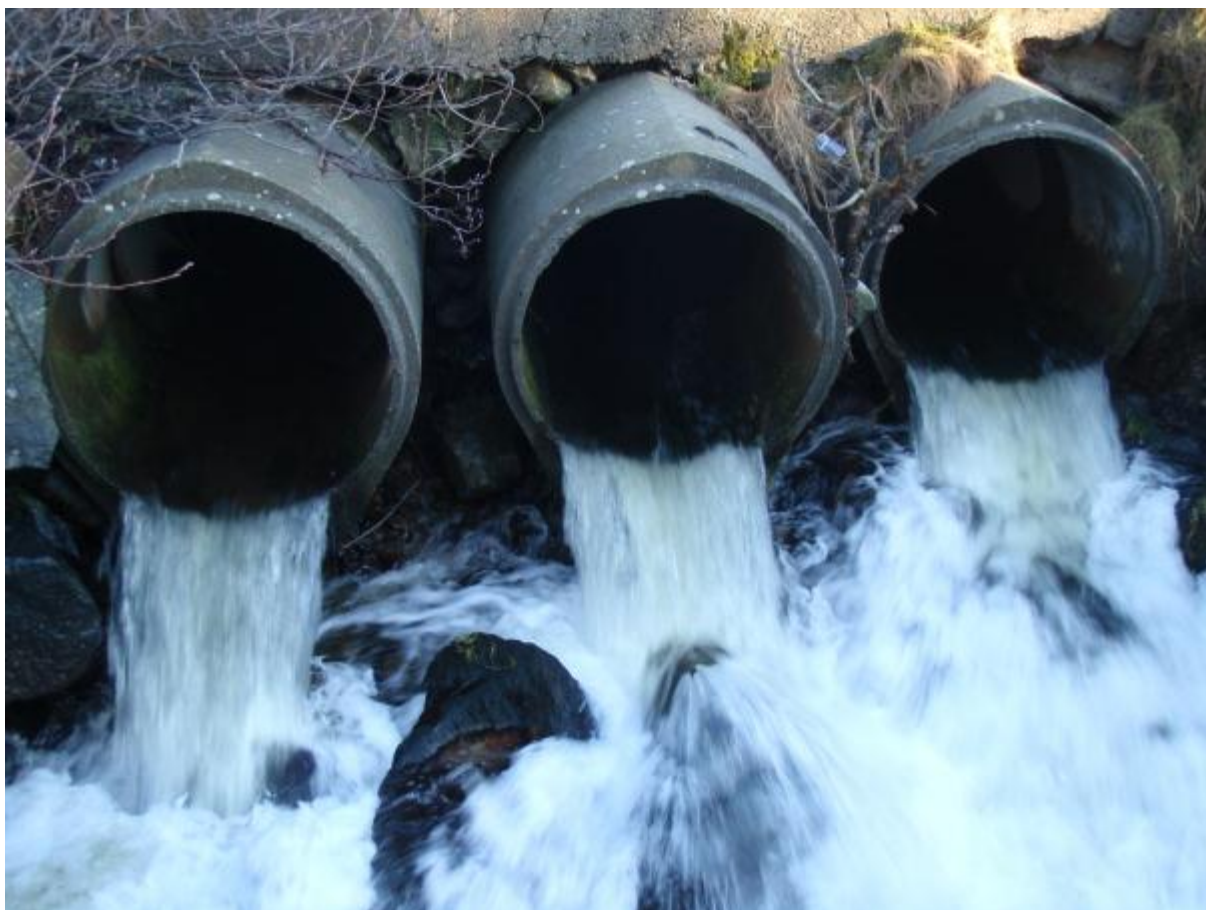
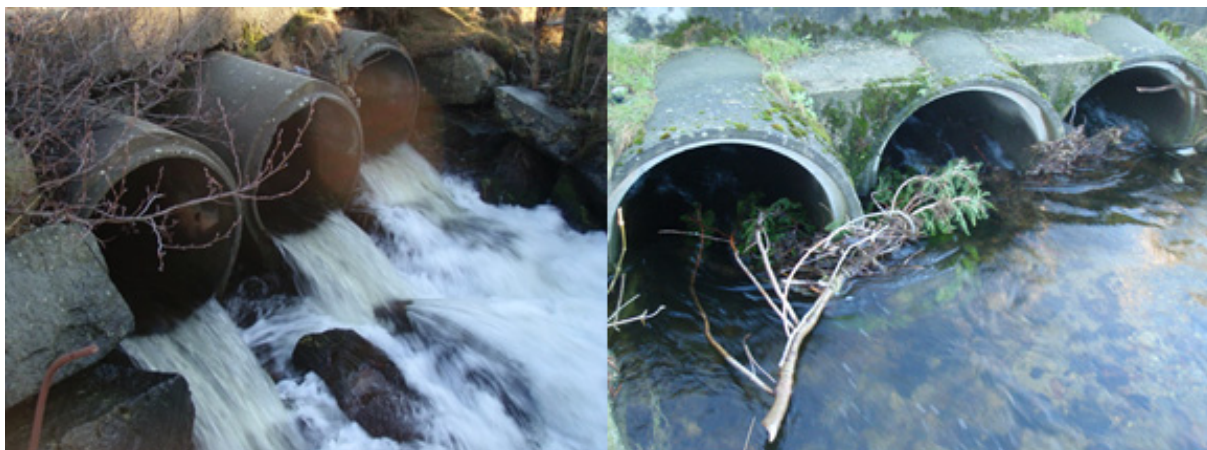
**Figur 37.** Krysning under Rv 13 i Strandåna.

**Figur 38.** Inngang (t.h.) og utgang (t.v.) av kulvert under Rv13 i Strandåna.

**Tiltak:** Betongkulvertene bør senkes, eller vannspeilet heves betraktelig nedstrøms, i kombinasjon med utgraving av dypere kulp som gir muligheter for sprang av fisk. Kulverten må prioriteres. Inngrepet kan potensielt ha ført til et tap av over 3000 meter elvestrekning (iht. [www.gislink.no](http://www.gislink.no)), i tillegg til Nordlandsvatnet, avhengig av om det foreligger naturlige vandringshindre eller ikke i elva.

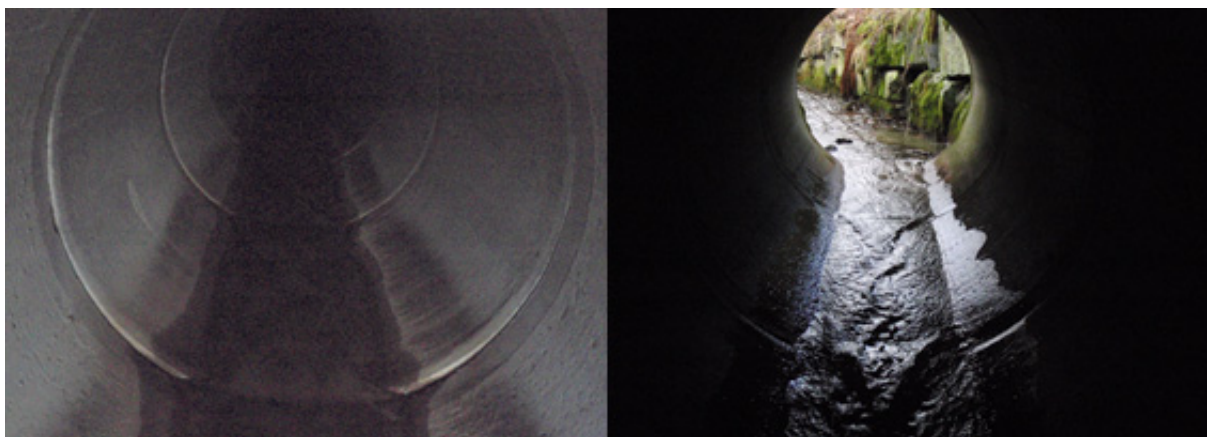
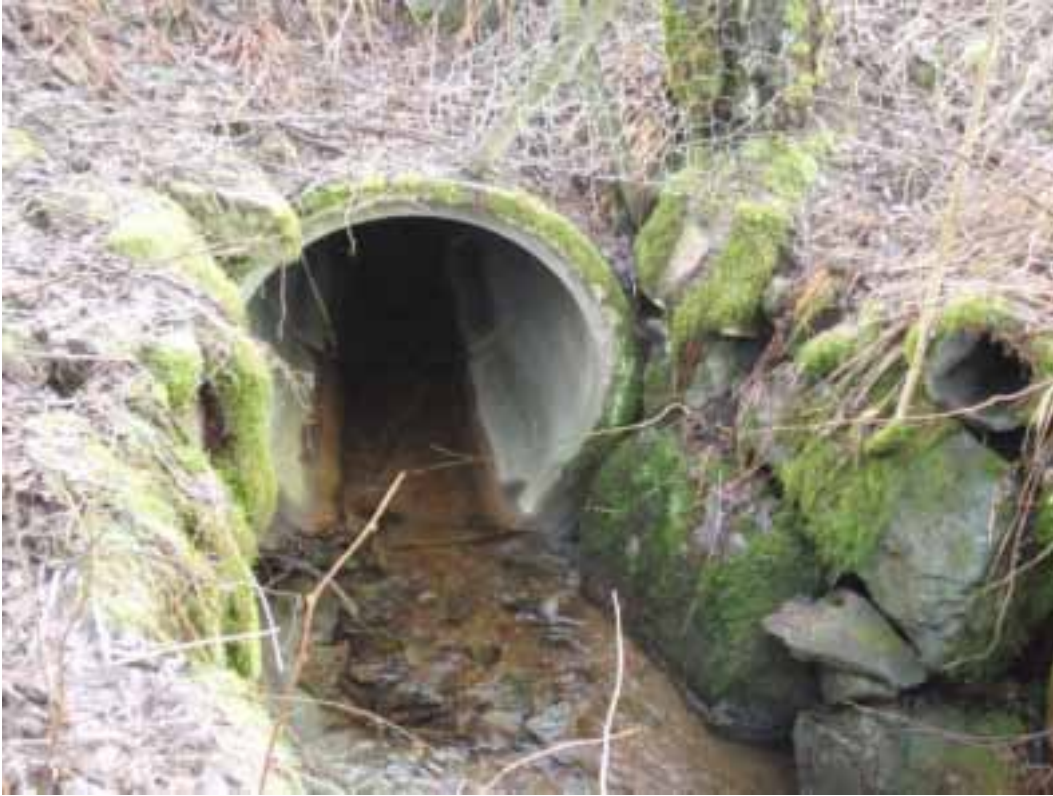
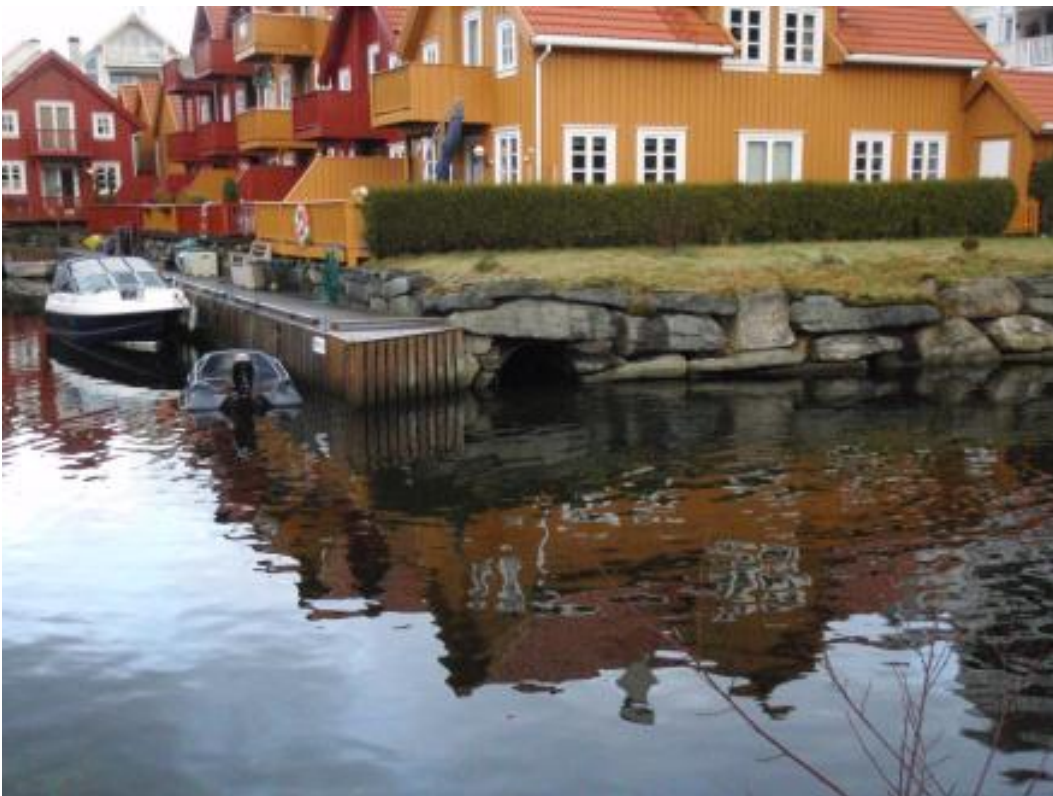
**Figur 39.** Inngang kulvert under E 134 i bekk ved Førre.

**Figur 40.** Inngang kulvert under E 134 i bekk ved Førre.

**Figur 41.** Antatt munning til sjø for bekk ved Førre

**Tiltak:** Nærmere undersøkelser (elfiske) og historikksjekk må utføres. Dersom inngrepet er et vandringshinder, vil tiltak bli ressurskrevende.

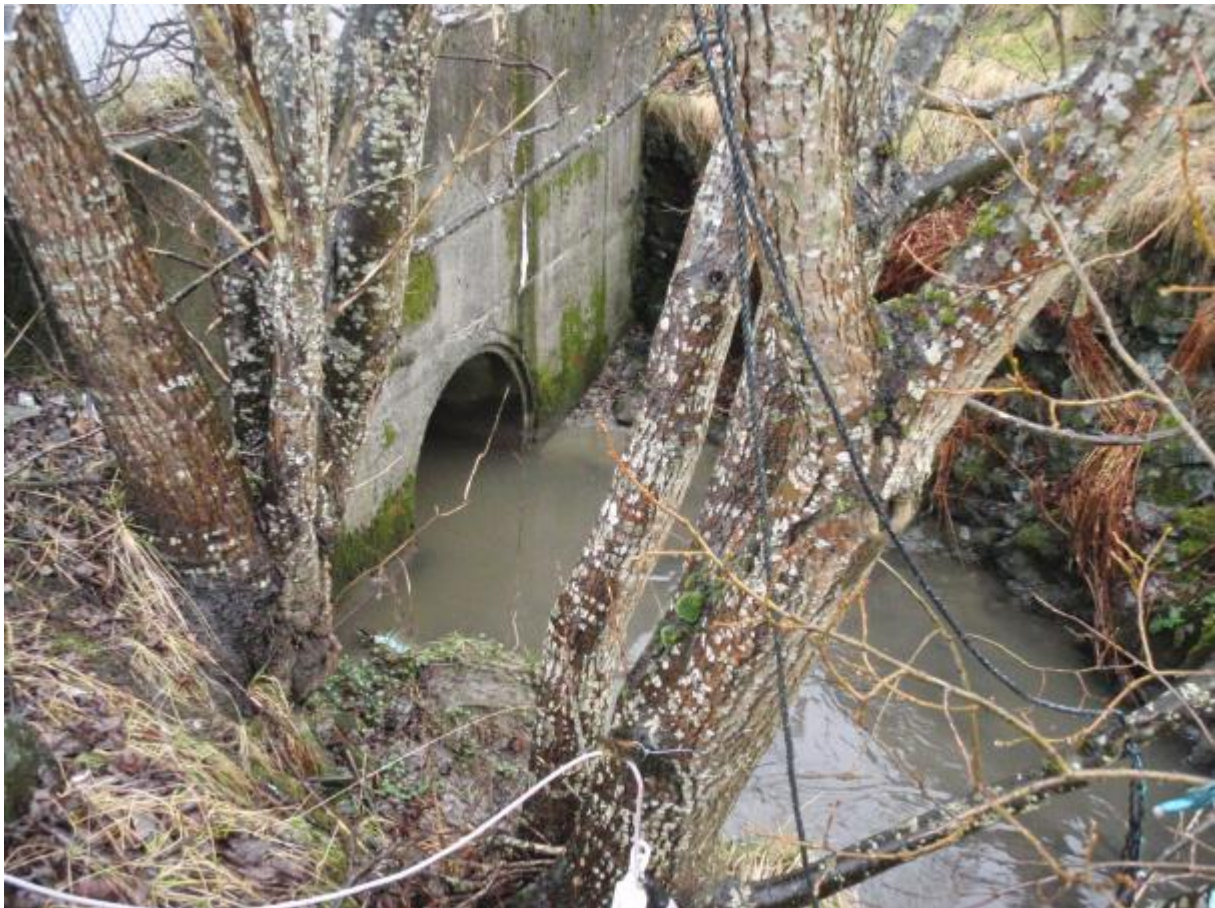
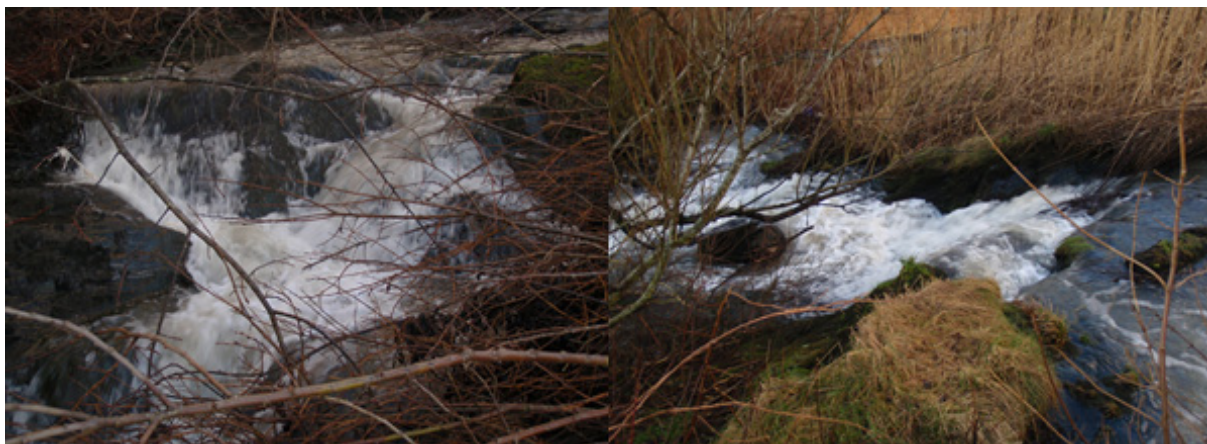
**Figur 42.** Krysning under Fv 831 i bekk fra Raglamyr.

**Figur 43.** Bekk fra Raglamyr er naturlig bratt før munning til sjø.

**Tiltak:** Ingen foreløpig. Bekket bør sjekkes opp for historikk på fiskesamfunn før man gjør noe videre med dette vassdraget. Bekket lukter sterkt av urensset kloakk, og framstår som vannkjemisk belastet.

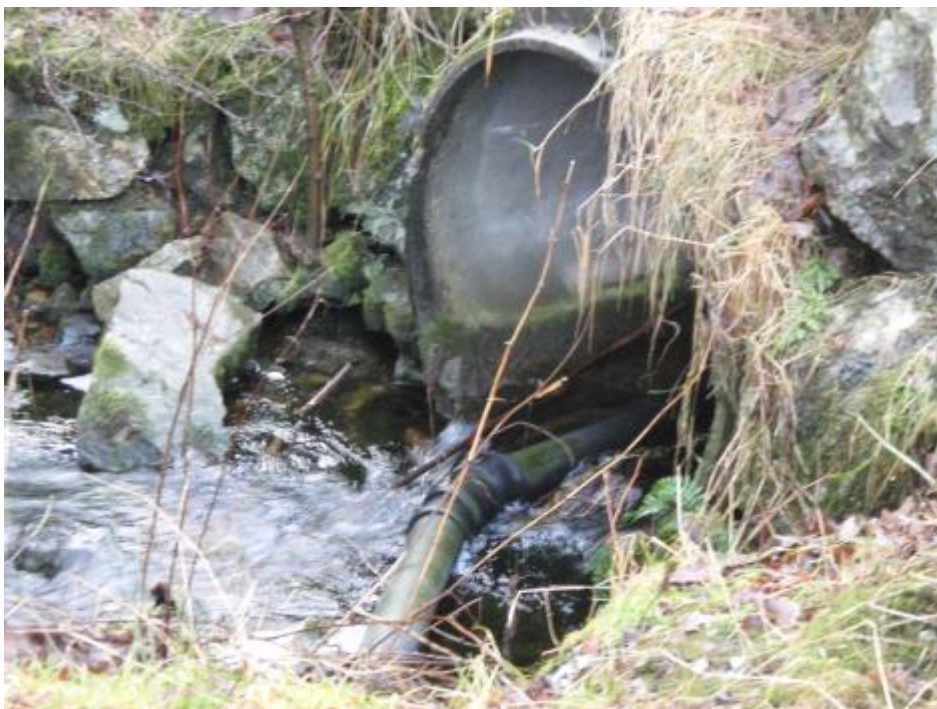
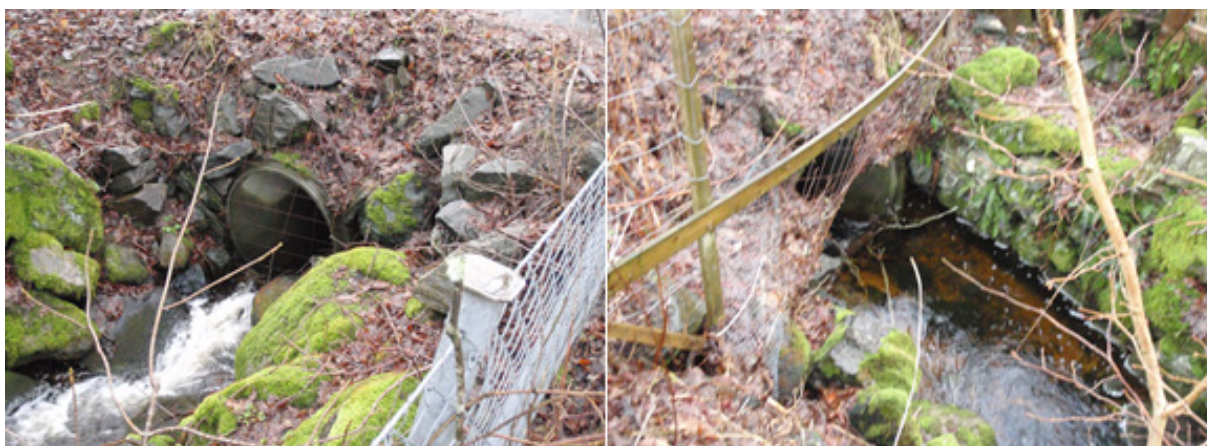
**Figur 44.** Krysning under Fv 831 i bekk fra Rabbavatnet.

**Figur 45.** Flere private krysninger nedstrøms Fv 831 kan være vandringshindrende.

**Tiltak:** Vassdraget må sjekkes nærmere, og historikk synliggjøres. Det må etableres informasjon om sjøørret har nådd Rabbavatnet historisk. Elfiske bør foretas.
