# Vegforurensning av innsjøer og vandringmuligheter for laksefisk ved vegkullverter i Rogaland 2012

Tittel Vegforurensning av innsjøer og vandringsmuligheter for laksefisk ved vegkulverter i Rogaland 2012	Løpenr. (for bestilling) 6334-2012	Dato 23.3.2012
	Prosjektnr. Undernr. 11467	Sider Pris
Forfatter(e) Torleif Bækken og Morten Bergan	Fagområde Vannressursforvaltning	Distribusjon
	Geografisk område Rogaland	Trykket NIVA

Oppdragsgiver(e) Statens vegvesen, Region vest	Oppdragsreferanse Berit Skjellerudsveen
---	--

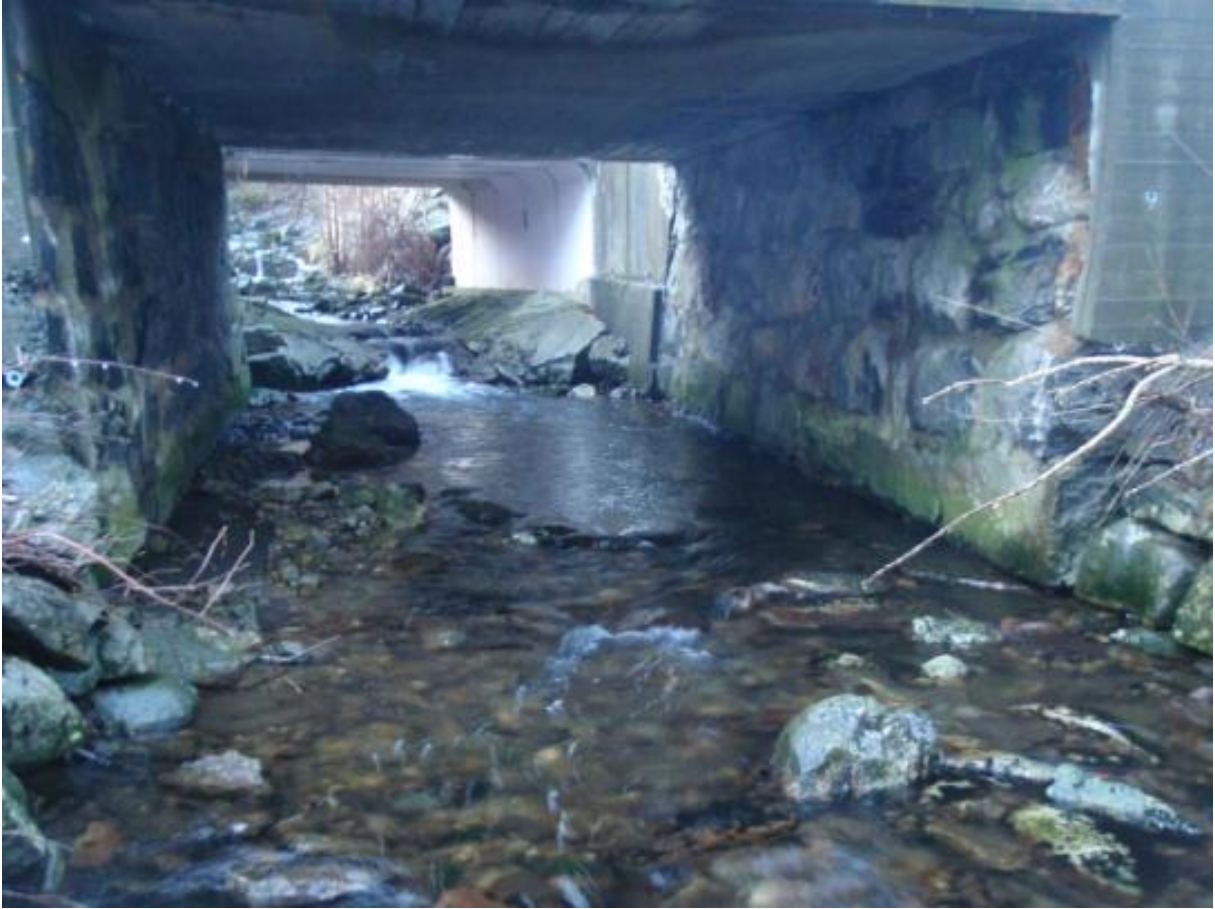
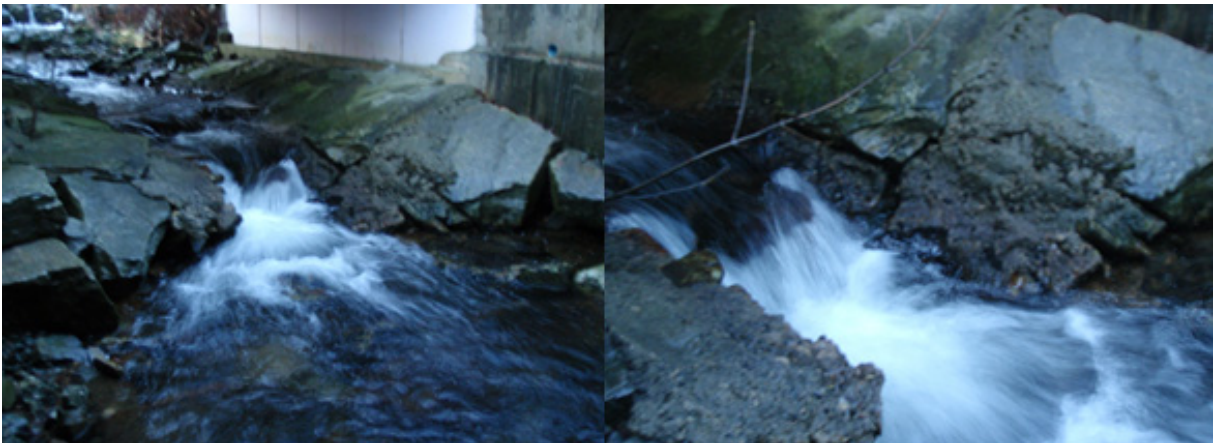
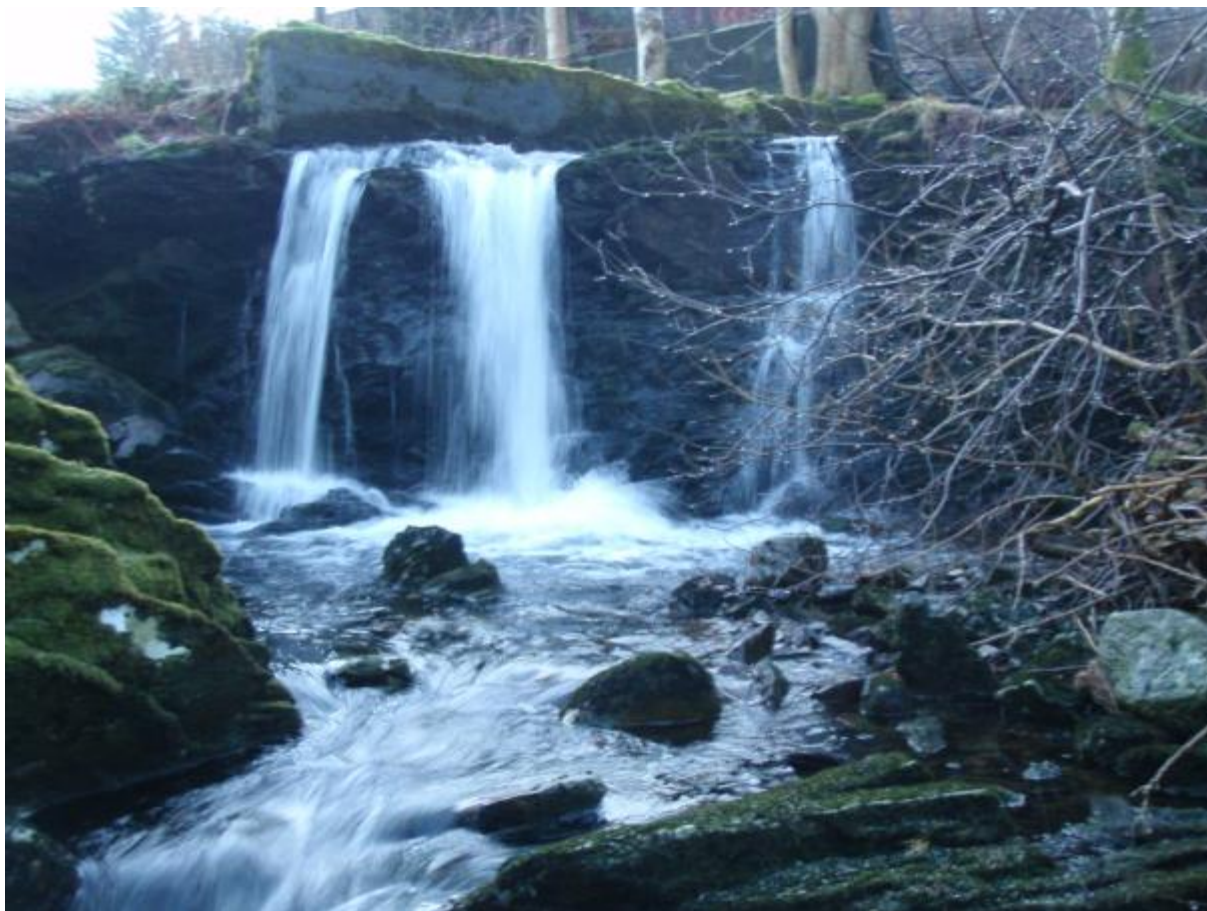
**Vegkrysning:** Krysningen er todelt, der første krysning er foretatt med en stor firkantet brulignende konstruksjon og bevart bekkebunn. Krysning nr. 2 er identisk, men her er bunnen murt med betong. Vandrende gytefisk kan passere, men den betongoppmurte bunnen har ført til vanskeligere passasje på lav vannføring og noe sprang. Samling av vann i renne midt i kulverten og mangel på betong ved innløpet gjør trolig at fisk passerer.

**Figur 46.** Krysning under E 39 i bekk ved Årek.

**Figur 47.** Murt betongbunn under E 39.

**Figur 48.** Kort naturlig anadromstrekning i bekk ved Årek. Foss inntreffer etter under 100 meter oppstrøms E 39.

**Tiltak:** Tiltak trolig ikke nødvendig. Kort naturlig anadrom strekning. Bekken bør undersøkes med elfiskeapparat for sikker vurdering.

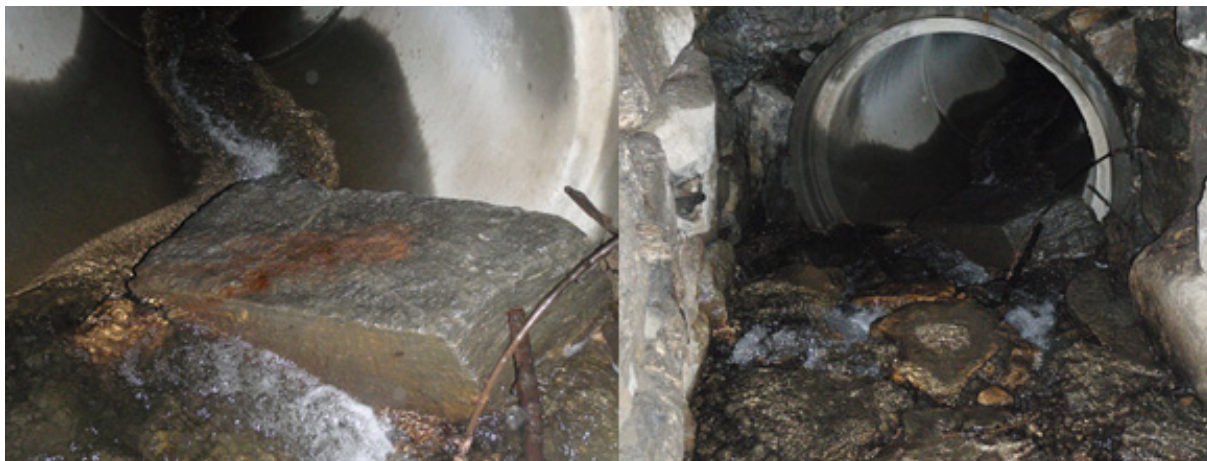
**Figur 49.** Kulvert under E39 i sidebekk

**Figur 50.** Hovedbekken går i vandringshindrende kulvert under privat/kommunal vei, men naturlig anadrom strekning er svært kort oppstrøms hinderet (t.h.).

**Tiltak:** Ingen, da tapet av potensielle anadrome strekninger er svært lite, og en utbedring av kulvertene vil bli kostbart (kost/nytte).
