Driftskontroll av Gysland kalkdoseringsanlegg i Lygna Avviksrapport 2011

Tittel Driftskontroll av Gysland kalkdoseringsanlegg i Lygna Avviksrapport 2011	Løpenr. (for bestilling) 6368-2012	Dato 7.5.2012
	Prosjektnr. Undernr. O-12135	Sider Pris 15
Forfatter(e) Rolf Høgberget	Fagområde Overvåking	Distribusjon Fri
	Geografisk område Vest-Agder	Trykket NIVA

Avviksrapport 2011

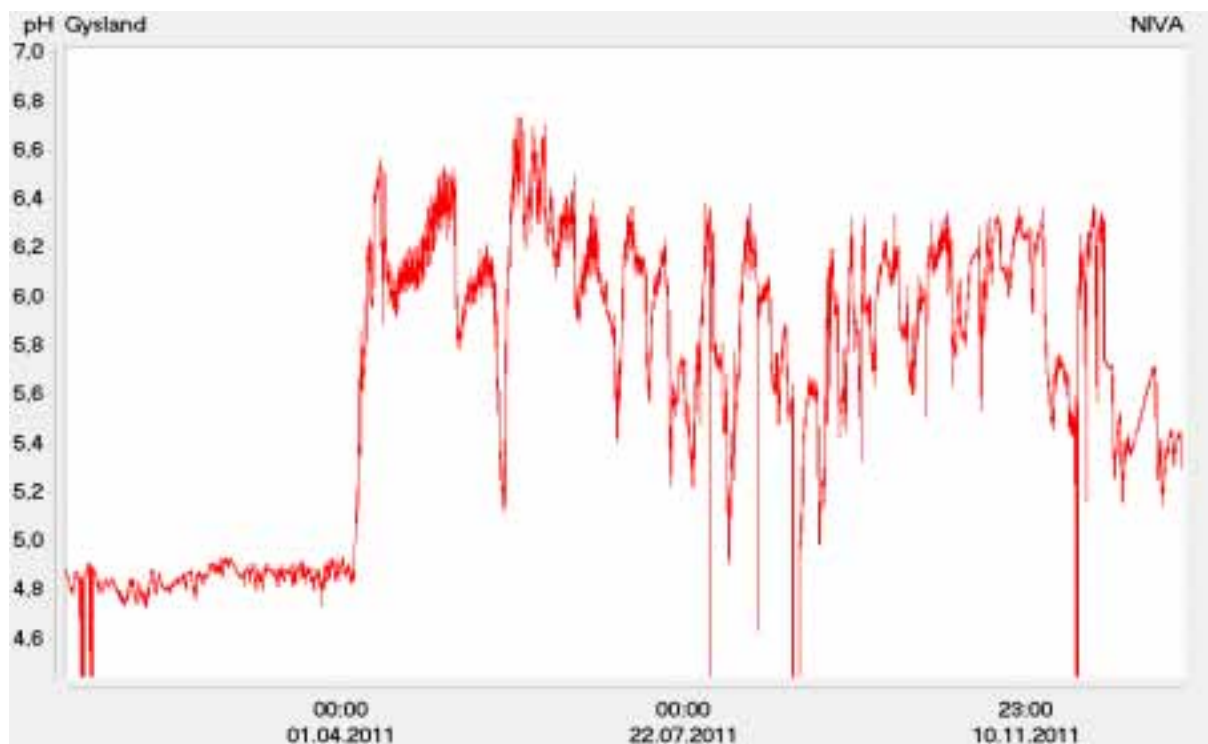
pH-målingene oppstrøms anlegget hadde store feil i registreringene som følge av manglende vanngjennomstrømming i pH-kyvetten. Til sammen var det ca. 3 måneder uten vanngjennomstrømming. Mye av årsaken var at isgang ødela vanninntaket til pH-stasjonen, og det tok tid før forholdene i elva tillot etablering av nytt inntak. Det nye doseringsanlegget på Birkeland oppstrøms Gysland ble satt i drift 2. mai. pH i vannet oppstrøms Gysland har i ettertid variert mye (**Figur 2**). pH-stasjonen nedstrøms anlegget hadde langt færre stans i gjennomstrømmingen. Samlet tid var der ca. 4 dager uten gjennomstrømmende vann i kyvetten. Datoer og tidsintervaller for svikt i vanngjennomstrømmingen er gitt i **Tabell 1**.

Figur 2. pH oppstrøms Gysland doseringsanlegg. Det var stor variasjon i pH, selv etter at anlegget på Birkeland ble satt i drift 2. mai. De lave verdiene om vinteren er ikke reelle. Årsaken var stopp i vanngjennomstrømmingen av pH-kyvetten på grunn av defekt inntak fra elva.

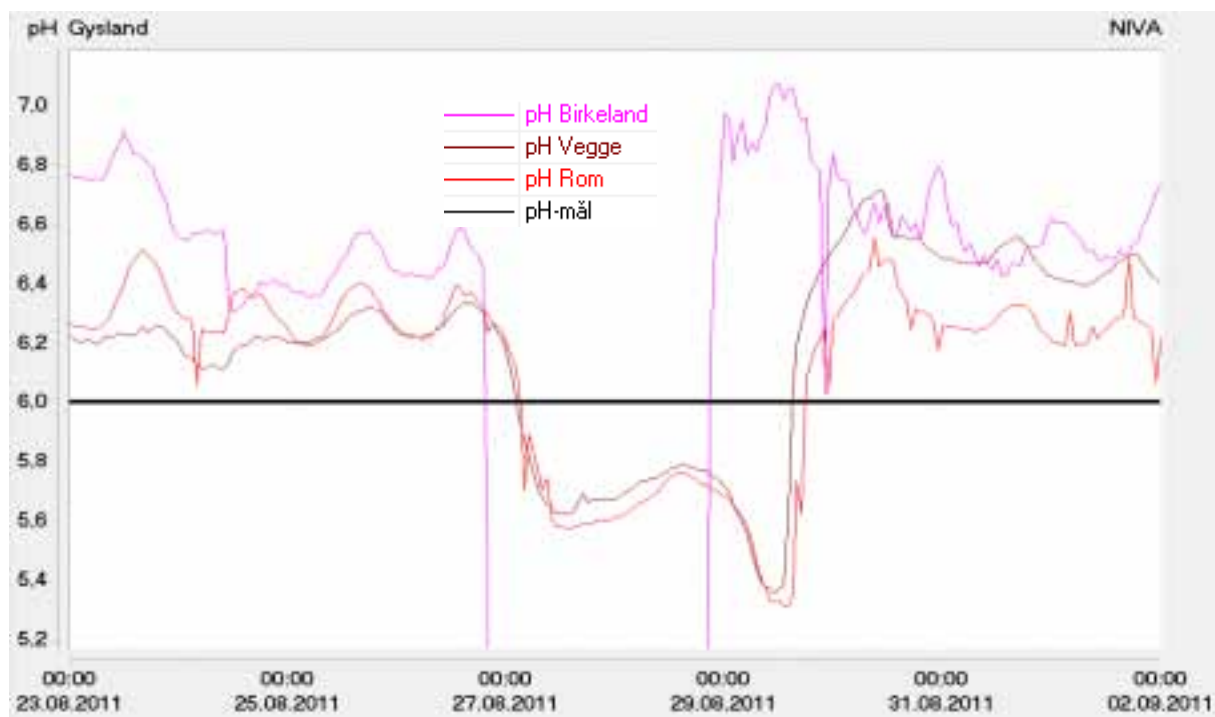
Det ble registrert relativt mange tilfeller der pH var lavere i elva enn de pH-målene som er satt for lakseførende del av elva. Det ble da registrert for lave verdier på alle målepunkter som er relevante i denne sammenhengen. Oversikt over tilfellene med varighet og laveste pH er vist i **Tabell 2**. Et alvorlig tilfelle oppsto under begynnende flom 26. august, da det ble stans i doseringen fra anlegget, og alarm til driftsoperatøren uteble. Hendelsen medførte meget lav pH i elva. Det ble registrert verdier ned mot pH 5,3. Forholdet er vist i **Figur 3**. Det ble forsøkt rekvirert tankbil med kalksteinsmel for dosering rett i elva, men ingen bil var tilgjengelig innen fornuftig tidsramme. Kroglund og Rosseland

(2004) antyder at slike forsuringsepisoder kan gi negativ effekt på parr. Et springende punkt er imidlertid innholdet av labilt aluminium i vannet. Det foreligger ingen analyser av dette, men pH oppstrøms Gysland var meget lav (pH 5,0). Dette antyder også høye konsentrasjoner av labilt aluminium.

Det foreligger ikke forsøksresultater som beskriver forsuringsreaksjoner på voksen fisk. Effekten på disse er derfor usikker. Dersom det hadde vært smolt i elva, ville forholdet antagelig ha ført til stor dødelighet hos disse.

Figur 3. pH på Birkeland nedstrøms Gysland doseringsanlegg, pH-målet for elva og pH på overvåkingsstasjonene ved Vegge og Rom i slutten av august 2011. Det oppsto stor reduksjon i pH i

ca. 2,5 dager som følge av driftsstans på Gysland doseringsanlegg. Forholdet kan ha påvirket bestanden av parr.

Det er tidligere antatt at ved moderat vannføring (ca. 50 m³/s) tar det om lag 4 timer å transportere det kalkede vannet fra Gysland til Vegge og at tiden, ved høy vannføring (>100 m³/s), kan kortes ned til om lag 3 timer (Kaste mfl. 2006). Den langvarige stansen i doseringen fra Gysland (**Figur 3**), med påfølgende startpuls av oppkalket vann, viser at det tar ca. 5 ganger så lang tid. Selv om usikkerheten kan være så mye som 1 time i hver retning antyder dataene at det tar vesentlig lenger tid for vannet å nå målområdet enn tidligere antatt.

Det bør gjøres grep som sikrer tilkjøring av kalk for krisedosering rett i elva når dette er påkrevet. En generell oppgradering av kriseplanen bør gjennomføres, der det nye Birkeland-anlegget også tas med i den samlede vurderingen av tiltaksmuligheter ved behov for ekstra dosering.

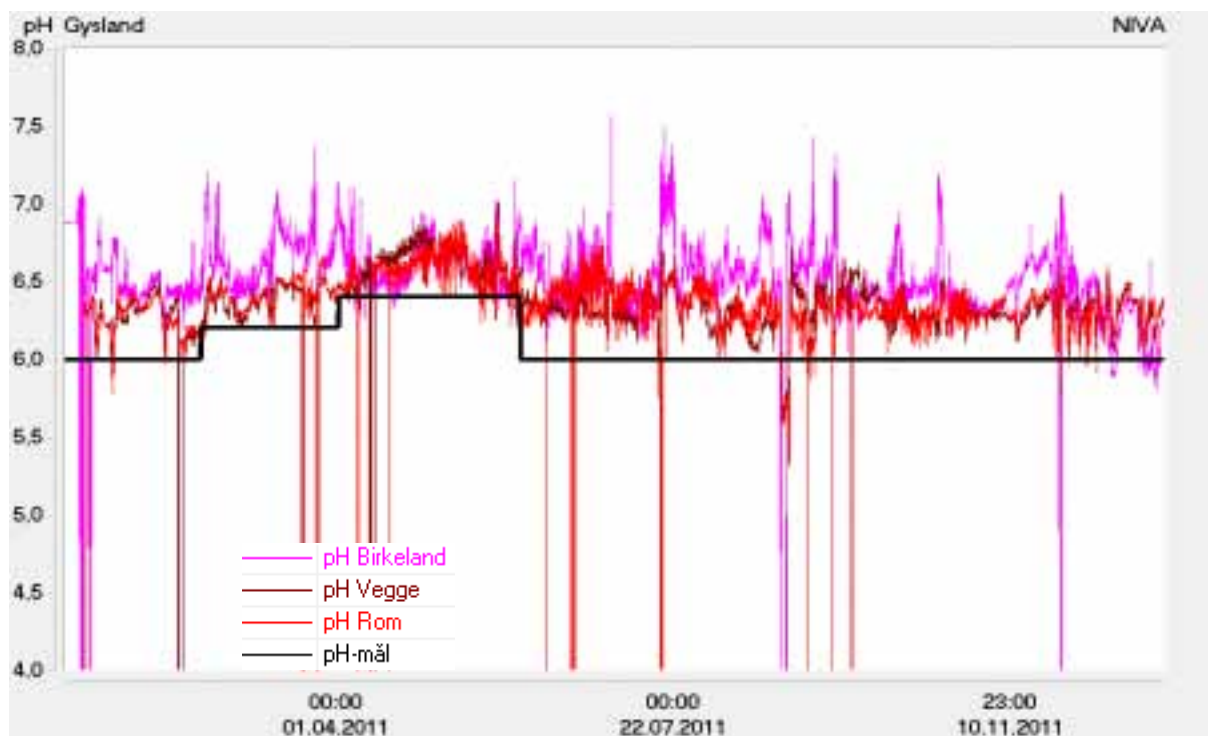
Det ble gjennomgående dosert høye doser i elva slik at pH ble nokså høy i forhold til pH-målene, særlig var dette tilfelle om vinteren før øket pH-mål i elva og i sommerhalvåret. pH var det meste av denne tiden 0,3 – 0,4 over målet. pH i lakseførende del av Lygna gjennom hele året er gitt i **Figur 4**.

Figur 4. pH på Birkeland nedstrøms Gysland doseringsanlegg, pH-målet for elva og pH på overvåkingsstasjonene ved Vegge og Rom i hele 2011. Det var gjennomgående god margin mellom pH-mål og pH i elva det meste av tiden. Vertikale streker markerer kortvarige bortfall av data som ikke synes med så liten oppløsning (timesverdier over et helt år).

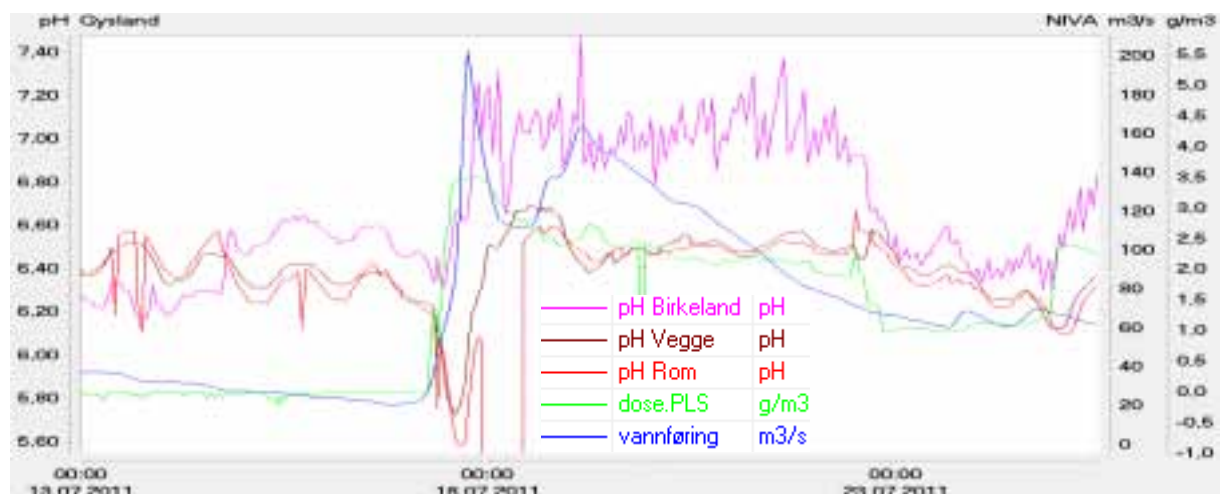
Det er påpekt at kalkingsdosene er høye, og at pH derfor også blir høy i elva. Om sommeren er det vanligvis ikke behov for kalk når det ikke er flom. Imidlertid oppstår kalkingsbehovet umiddelbart ved rask flomutvikling. **Figur 5** viser et eksempel på hvordan det ble kalket i en slik situasjon.

Vannføringen før flom var ca. 20 m³/s. I dette tilfellet ble det ikke gitt noen forhåndsdoser til elva i forkant av flommen. Da oppsto en meget kortvarig, men dyp forsuring. Dosene ble satt til 3,5 g/m³ samtidig med begynnende flom. Påfølgende dosering var så høy at pH i målområdet ble liggende rundt 6,5.

Figur 5. pH på Birkeland nedstrøms Gysland doseringsanlegg og på overvåkningsstasjonene ved Vegge og Rom i deler av juli 2011. Det ble dosert for mye kalk i flomperioden. pH ble unødvendig høy.

Om sommeren, når det ikke er smolt i elva, er dette dårlig økonomi. Det bør tilstrebes å holde en pH noe over målet, men ikke mer enn ca. 0,1 – 0,2 over pH-målet. Ved lav sommervannføring vil pH selv uten kalking bli langt høyere, men denne effekten er et resultat av tidligere kalking (resuspensjon av sedimentert kalk) og biologisk produksjon i elva. Om våren, med smolt i elva og høye pH-mål, er det viktigere å holde målene. Da er det fornuftig å holde høyere pH-krav på anlegget for å møte plutselig forsuring ved flom.
