Driftskontroll av kalkdoseringsanlegg i Mandalsvassdraget Avviksrapport 2011

Tittel Driftskontroll av kalkdoseringsanlegg i Mandalsvassdraget Avviksrapport 2011	Løpenr. (for bestilling) 6370 - 2012	Dato 14.5.2012.
	Prosjektnr. Undernr. 12133	Sider Pris 21
Forfatter(e) Rolf Høgberget	Fagområde Overvåking	Distribusjon Fri
	Geografisk område Vest-Adger	Trykket NIVA

Oppdragsgiver(e) Samarbeid om kalking av Mandalsvassdraget, MANKALK (Audnedal, Evje- og Hornnes, Mandal, Marnardal, Songdalen og Åseral kommune).	Oppdragsreferanse
--	-------------------

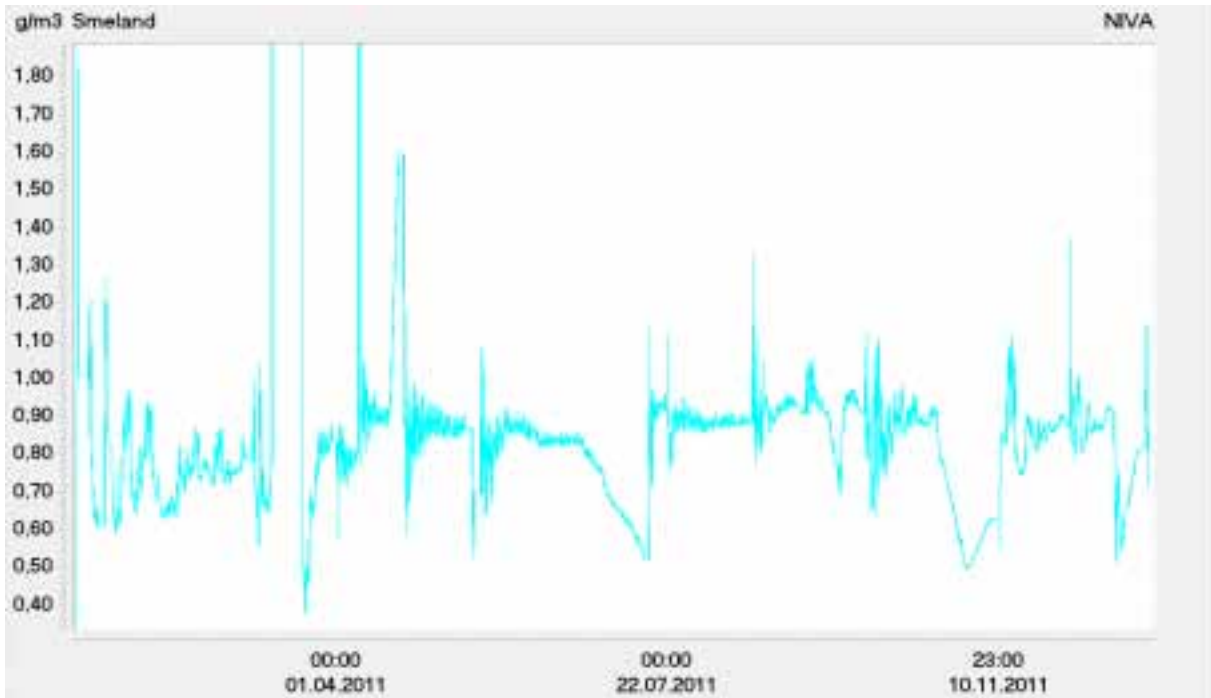
Den gjennomsnittlige doseringen uttrykt som langtidsdose viser at doseringen var gjennomgående noe lav eller i området rundt doseålet (1 g/m³) (**Figur 2**). Et unntak var tre dager fra 19. april da PLS-dosen var 5 g/m³ (**Figur 3**).

Figur 2. Langtidsdosen fra Smeland doseringsanlegg i hele 2011. Det ble gjennomgående dosert noe lave doser i forhold til dose målet.

Driftssikkerheten var dårligere enn normalt for dette anlegget. Totalt var det 36 døgn uten dosering. Anlegget kalker gjennomgående noe lavere enn doseålet. Nye kalkingskrav for Smeland-anlegget tidligere etterlyst (Høgberget og Tveiten 2011) er ikke etablert.

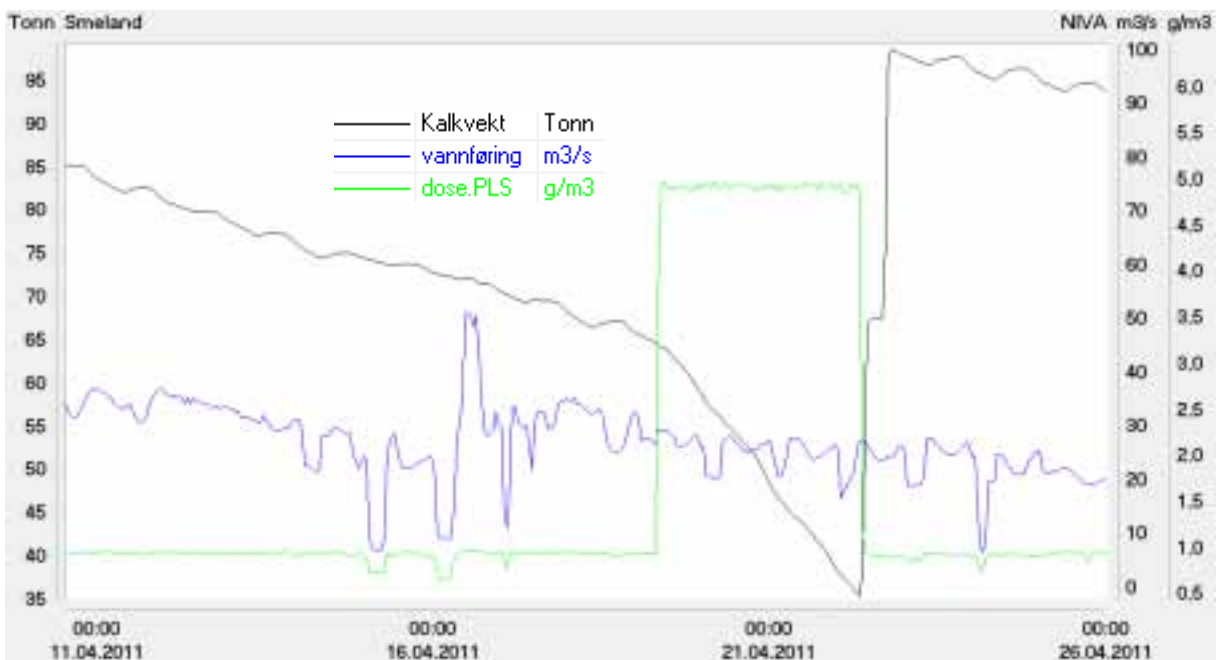
Figur 3. Kalkvekt, vannføring og PLS-dose ved Smeland doseringsanlegg i deler av april 2011. Det var innstilt for høy PLS-dose på tre dager. Dette førte til at det ble dosert 20 tonn for mye kalk.

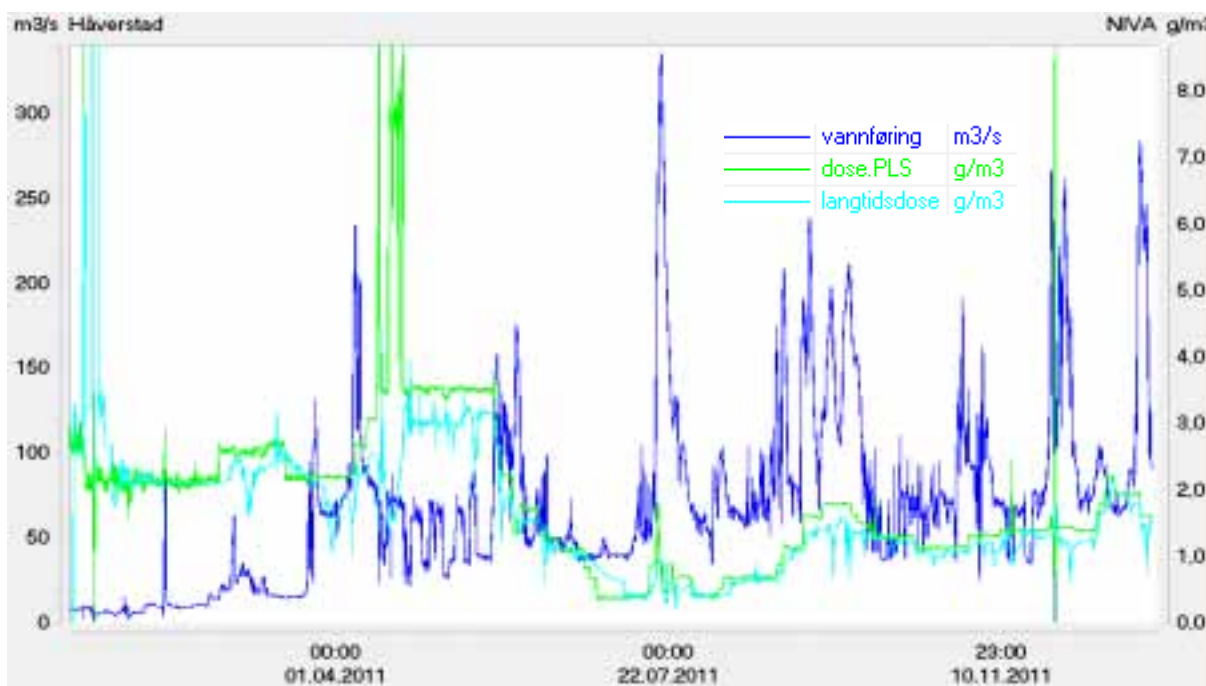
Dosene som ble levert fra anlegget varierte gjennom rapporteringsperioden. Året begynte med doser omkring 2-2,5 g/m³. Fra slutten av april til slutten av mai ble dosene øket til ca. 3 g/m³ for så igjen å avta suksessivt til et lavmål på 0,5 g/m³ i juli og august. Dosene økte igjen om høsten. Flomvannet i september ble dosert til konsentrasjoner omkring 1,5 g/m³. Utover høsten varierte dosene omkring 1-1,5 g/m³. Sent i desember ble det dosert noe kraftigere (2g/m³) (**Figur 4**)

Figur 4. Vannføring, PLS-dose og langtidsdose ved Håverstad doseringsanlegg i 2011. Doseringsproblemene i april vises ved høye PLS-doser, mens den reelle doseringen vist ved langtidsdosen gikk ned.

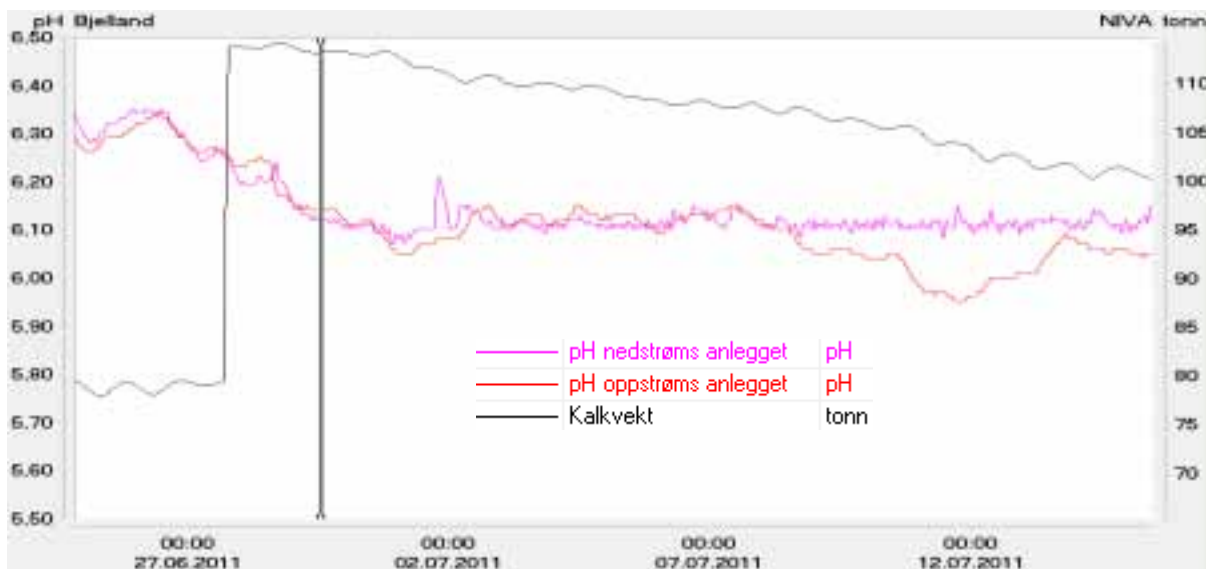
Figur 5. pH oppstrøms og nedstrøms anlegget sammen med kalkvekten ved Bjelland doseringsanlegg i månedsskiftet juni-juli 2011. Perioden begynner uten kalkdosering. Så startet kalkingen, markert med vertikal linje. Dette påvirket ikke pH nedstrøms anlegget før etter 9 dagers kalking. Dosen var hele tiden ca. $0,2 \text{ g/m}^3$.

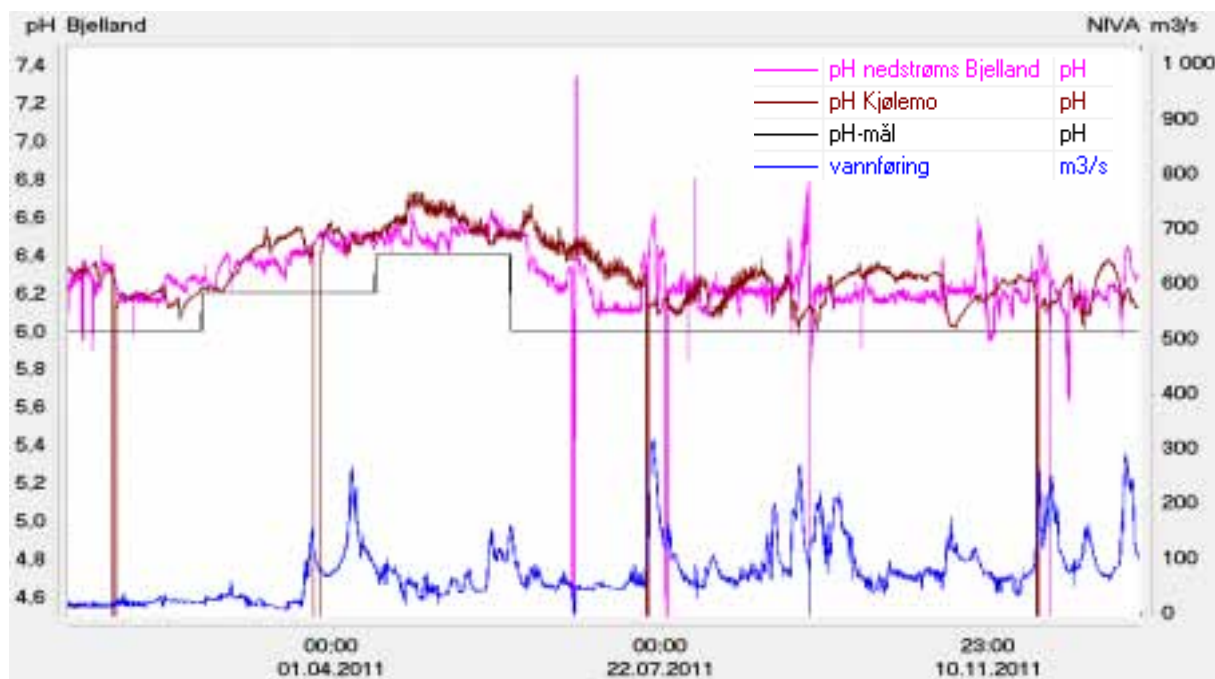
Det var ikke registrert tilfeller der pH i lakseførende strekning av elva ble målt lavere enn pH-målet for elva. Kurver som viser pH-utviklingen gjennom året sammenholdt med vannføringen er gjengitt i **Figur 6**.

Figur 6. pH i lakseførende strekning av Mandalselva ved Bjelland og Kjølemo sammen med vannføring ved Bjelland. pH-målene for elva er også inntegnet. Figuren viser at målene ble opprettholdt i hele perioden. De vertikale linjene er ikke reelle, men oppstår ved signalforstyrrelser eller bortfall av signal. pH-dropp til pH 5,65 den 7. desember er heller ikke reell. Verdiene var effekter av kalibreringsrutinen som benyttes.

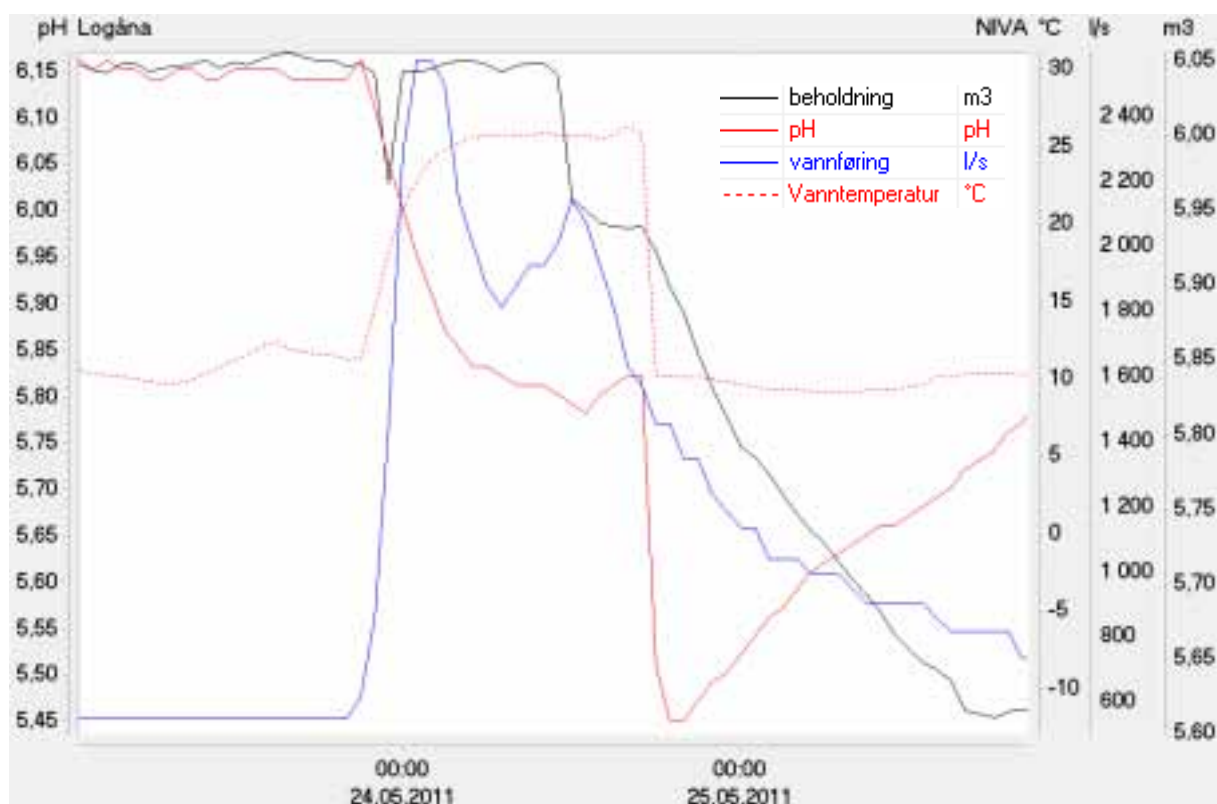
Figur 7 viser et tilfelle der doseringen kom i gang 17 timer for sent på grunn av stillstanden i målekyvetta 23. mai. Stillstanden oppsto i starten av en flom med surt vann som dermed ikke ble behandlet slik den skulle.

Figur 7. pH, vanntemperatur, beholdning og vannføring ved Logåna doseringsanlegg i deler av mai 2011. Figuren viser hvordan vann med lavere pH i økende flom ikke ble dosert fordi pH ble registrert feil. Årsaken var stillstand i målekyvetta. Dette vises ved unaturlig høy vanntemperatur.

Fortsatt er driftssikkerheten på pH-stasjonen for dårlig. Noe av årsaken var isingsproblemer i den kalde årstida, men de største problemene skyldes de tilfellene der rusk tetter vannstrømmen under flom. Det bør gjøres tiltak slik at kontinuerlig drift av pH-stasjonen kan opprettholdes. Ved Bjodland doseringsanlegg for vannglass, Litleåna i Lygna, har man god erfaring med bruk av alternativ måleteknologi som muliggjør elektrodeplassering ute i elva. Dette sikrer kontinuerlige målinger.

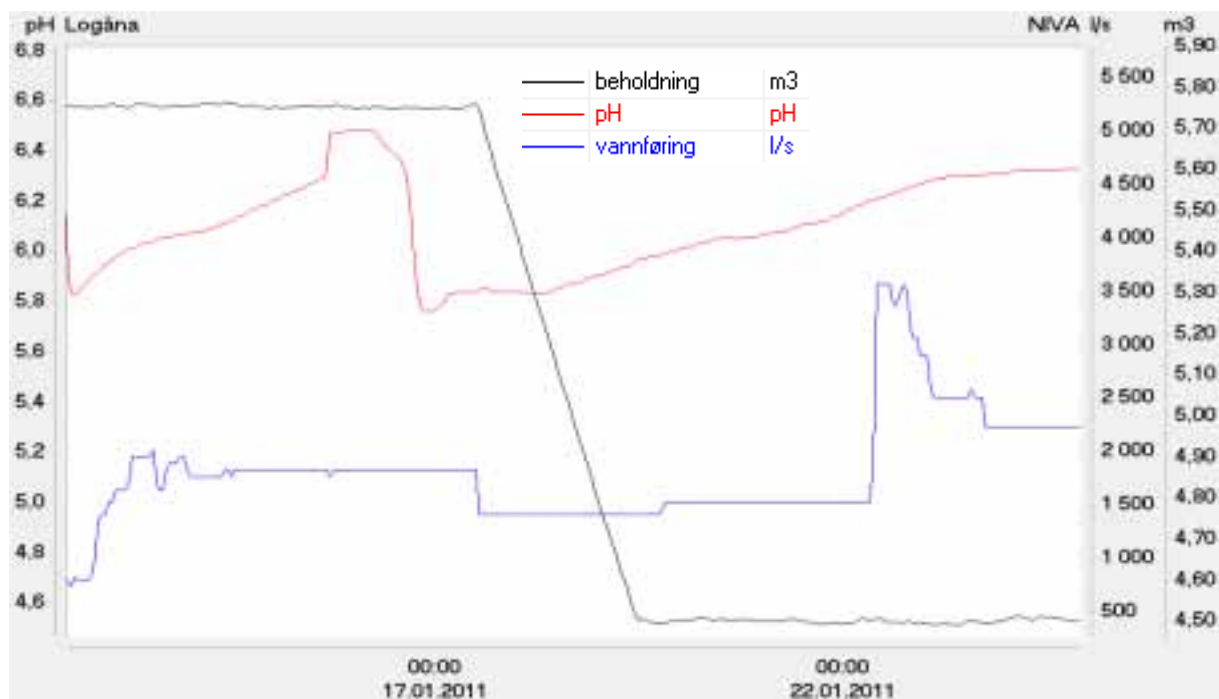
17. januar ble det dosert 1,25 m³ vannglass da behovet var minimalt (**Figur 8**). Feil innstilling på manuell dosering var årsaken til forholdet.

Figur 8. pH, beholdning og vannføring ved Logåna doseringsanlegg i januar 2011. pH ble noe lav, og vannføringen var moderat. Likevel ble det dosert relativt mye vannglass fra anlegget. Dosen var 5 ml/m³, nesten 10 ganger mer enn behovet.

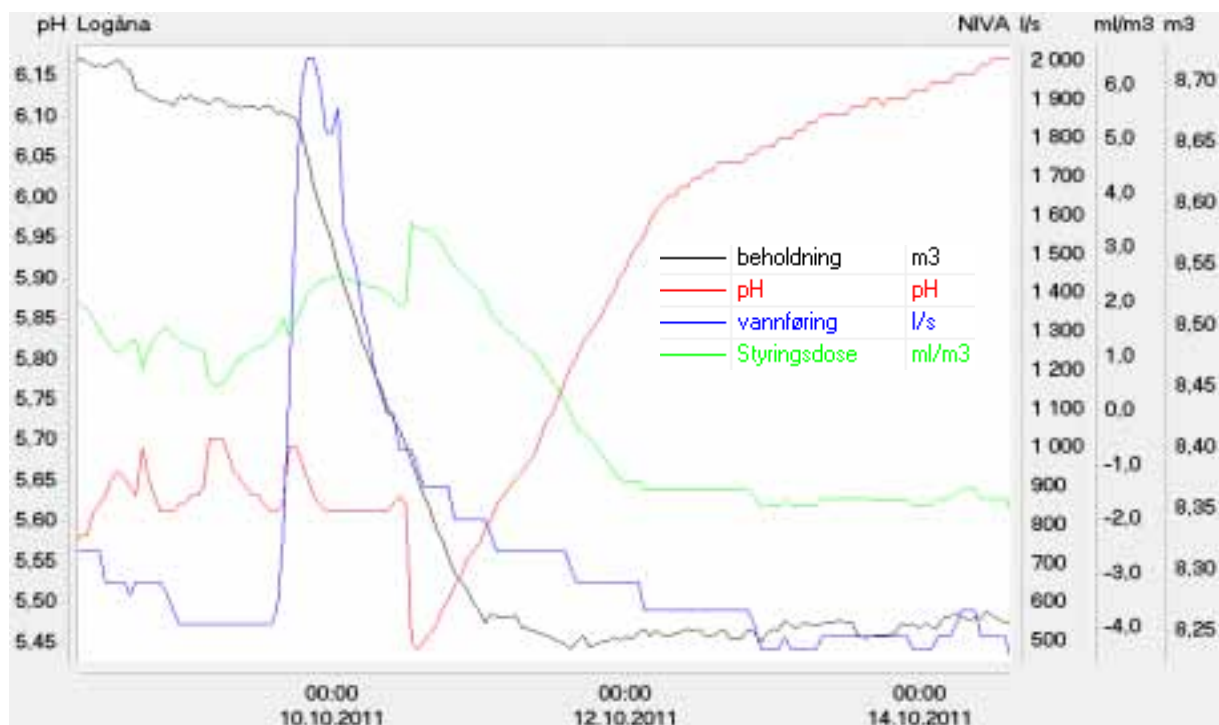
11. oktober var det lite vann i elva, men ganske surt vann. Da stoppet doseringen for tidlig. Dette har sammenheng med lavt doseringsbehov selv om dosene som skulle tilføres var nokså høye (opp mot 2 ml/m³). Ved lavt doseringsbehov ble grensegangen mellom stillstand og minimal bevegelse i pumpa ustabil (**Figur 9**).

Figur 9. pH, beholdning, styringsdose og vannføring ved Logåna doseringsanlegg i oktober 2011. Figuren viser en for tidlig avslutning av doseringsperioden. Doseringen ble avsluttet allerede ved pH 5,6.

Manglende tilførsel av vannglass ved behov for lav dosering bør unngås. Tilleggsutstyr som kan sikre vannglasstilførsel ved lav dosering bør vurderes montert.

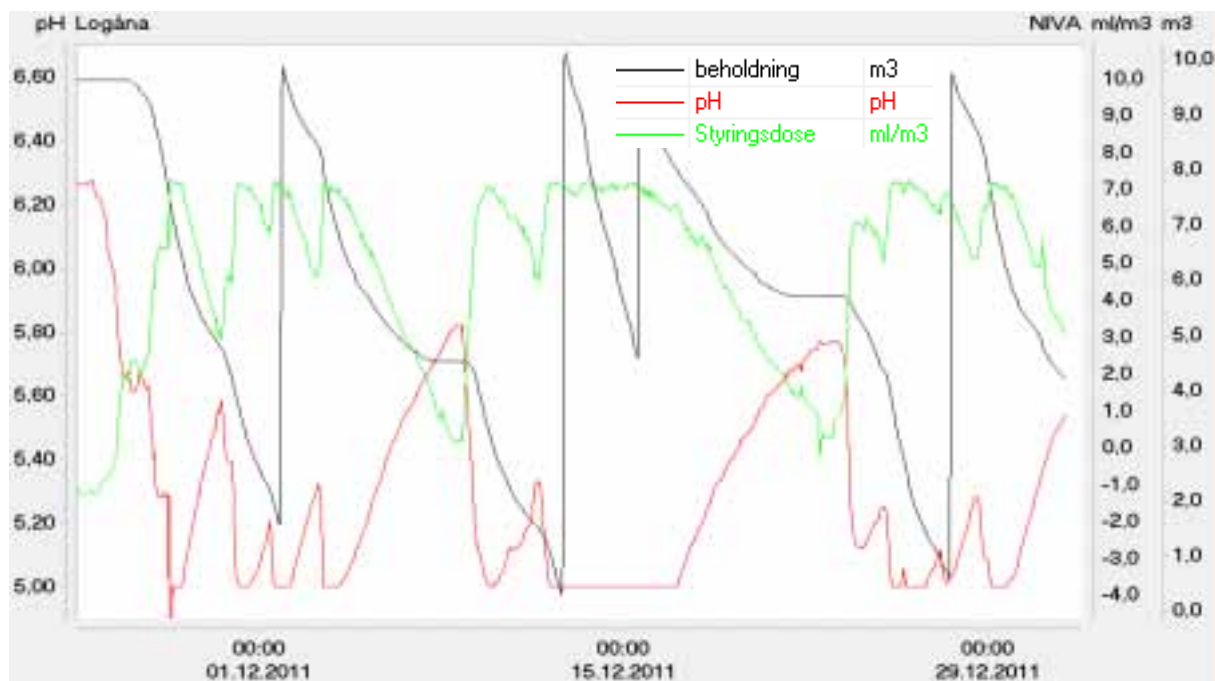
Fra 26. november begynte en periode med svært surt flomvann. Denne perioden varte helt ut året. Det ble da nesten kontinuerlig dosert vannglass fra anlegget (**Figur 10**).

Figur 10. pH, beholdning og styringsdose ved Logåna doseringsanlegg i desember 2011. Denne perioden var preget av mye og meget surt vann. Dette førte til nærmest kontinuerlig dosering fra anlegget i hele desember.

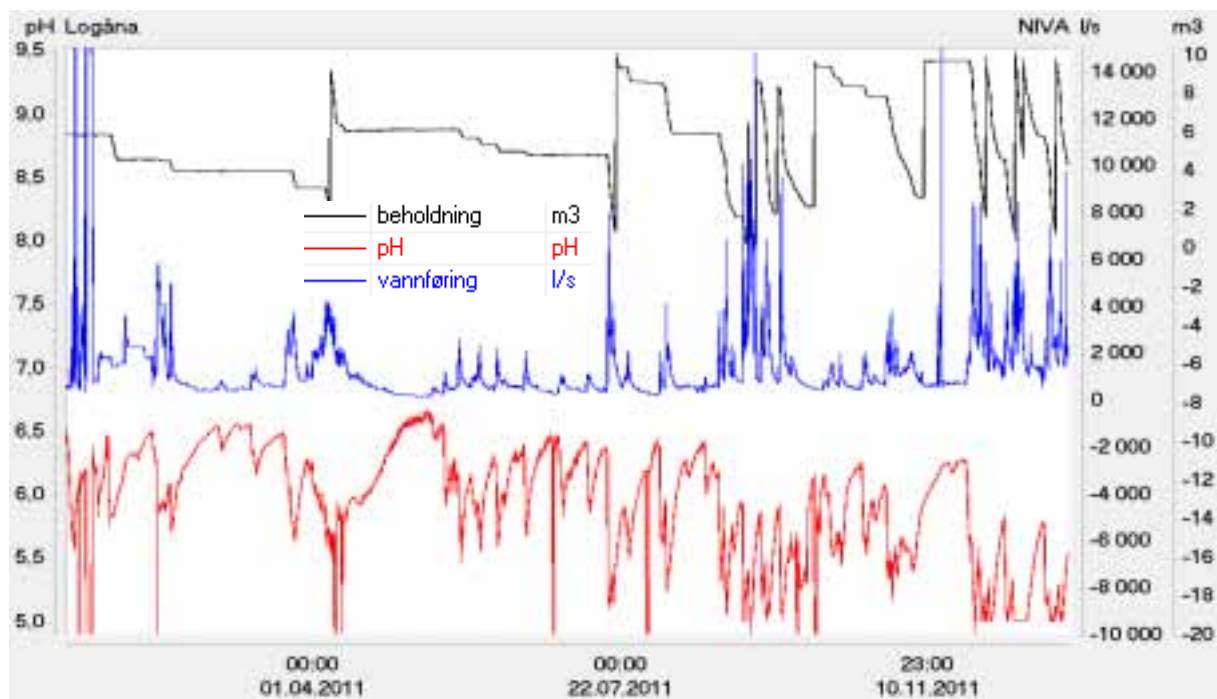
pH, vannføring og vannglassforbruk som beholdning er gjengitt i **Figur 11**.

Figur 11. pH, beholdning og vannføring ved Logåna doseringsanlegg i hele 2011. To perioder ble preget av mye vannglassdosering. Det var september og desember. Legg også merke til lavere pH utover året.
