# Driftskontroll av Tryland doseringsanlegg i Audna Avviksrapport 2011

Tittel Driftskontroll av Tryland doseringsanlegg i Audna Avviksrapport 2011	Løpenr. (for bestilling) 6374	Dato 16.5.2012
	Prosjektnr. Undemr. 12143	Sider Pris 14
Forfatter(e) Rolf Høgberget	Fagområde Overvåking	Distribusjon Fri
	Geografisk område Vest-Agder	Trykket NIVA

# **Driftskontroll av Tryland doseringsanlegg i Audna**

Avviksrapport 2011

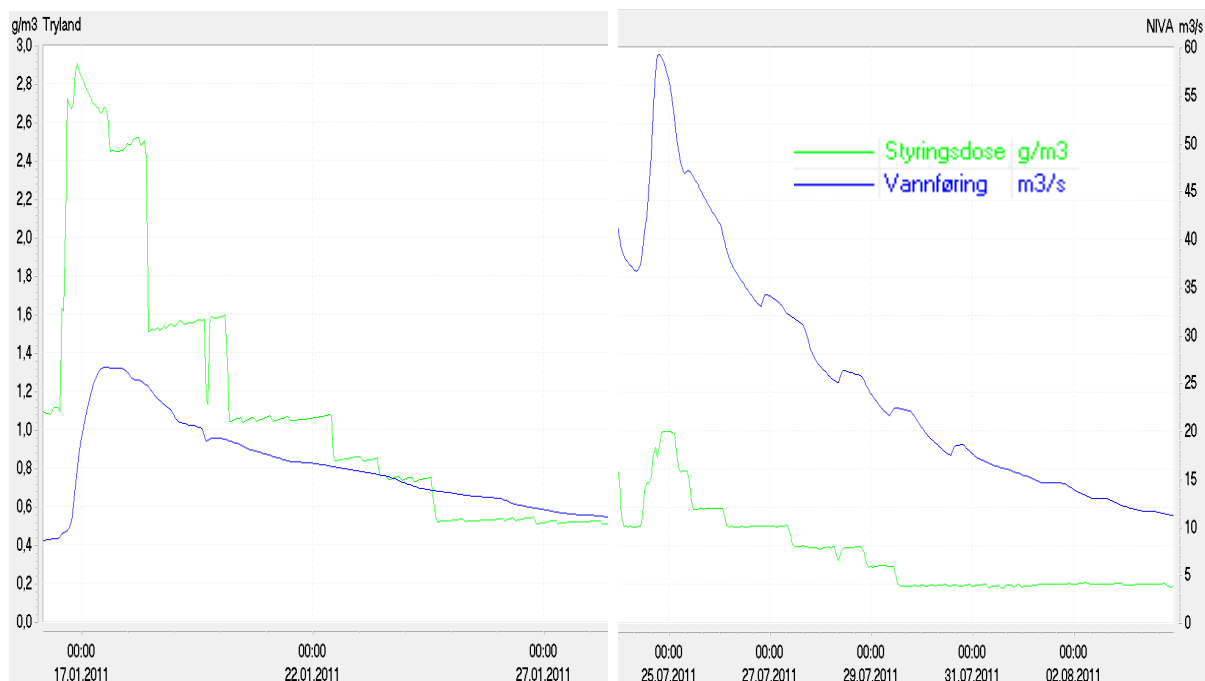
Etter ombygging til Miljøkalk sitt styringssystem (MikaCom), ble de manuelle innstillingene lagt om i 2011. Dette innebærer at operatøren selv må velge doser og de vannføringsintervallene disse skal gjelde for. Det er totalt 7 mulige nivåer. **Figur 2** viser to eksempler på hvordan disse er valgt forskjellig avhengig av erfaringer omkring varierende kalkingsbehov.

**Figur 2.** Styringsdose og vannføring ved to ulike situasjoner i Audna. Den ene i januar, den andre i juli 2011. Både doser og vannføringsintervaller var manuelt stilt inn meget forskjellig ved de to tilfellene.

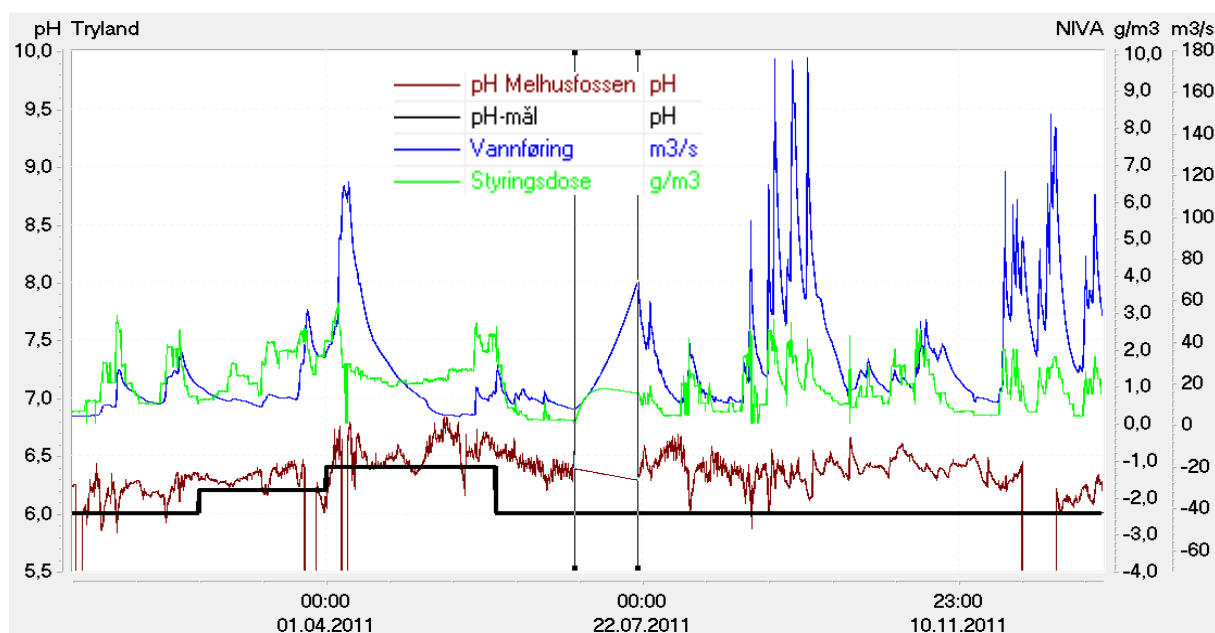
Dosene som ble tilført elva varierte mye, men var aldri over 3 g/m<sup>3</sup>. Året var preget av mange episoder med høy vannføring. Dette førte til høy dosering også om sommeren. pH om sommeren og høsten var ofte 0,5 pH-enheter over pH-målet for elva (**Figur 3**).

**Figur 3.** pH ved Melhusfossen, pH-mål, styringsdose og vannføring ved Tryland doseringsanlegg i hele 2011. Det ble registrert to store avrenningsperioder, en i september og en i desember. Dosene ble aldri satt høyere enn  $3 \text{ g/m}^3$  i løpet av året. Vanligvis behøves ingen dosering midt på sommeren, men i 2011 uteble sommertørken som gjør kalking unødvendig. Det ble derfor dosert kalk gjennom hele året. pH-målingene ved overvåkingsstasjonen på Melhusfossen viser at doseringen stort sett var tilstrekkelig. Imidlertid var pH nokså høy i forhold til pH-målet store deler av sommeren og høsten. Grafen mellom vertikale linjer er ikke reelle (loggerstopp).

Det ble gjennomgående dosert for mye kalk fra anlegget gjennom hele sommerhalvåret. Dette førte til at pH ofte var langt over målet. Det bør tilstrebes en dosering som gir pH nærmere de mål som gjelder om sommeren etter at smolten har forlatt elva. Da er det bare parr og voksen fisk i elva. Disse har langt lavere krav til pH enn smolt og smoltfiserende fisk (Kroglund og Rosseland 2004). **Figur 4** viser hvordan de manuelle innstillingene på styringsautomatikken ble forandret i løpet av en flom. Selv om styringsautomatikken på anlegget nå tar hensyn til vannføringsutviklingen, er det vanskelig å tilfredsstille kravene til nøyaktig dosering uten et automatisk pH-regulert doseringssystem. Det må prioriteres å få etablert pH-stasjonen som tidligere beskrevet (Høgberget 2011). Det vil da bli enklere å kalke mer økonomisk.

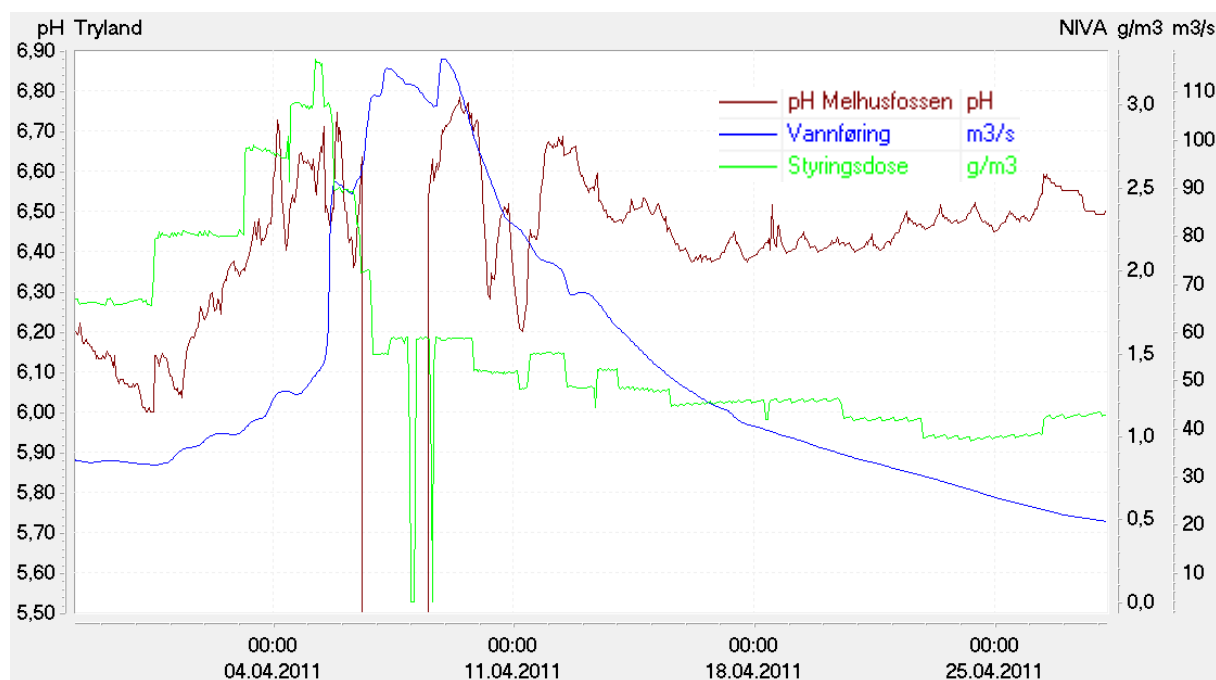
**Figur 4.** pH ved Melhusfossen, vannføring og styringsdose ved Tryland doseringsanlegg i april 2011. Figuren viser hvordan operatøren har øket dosene før en forventet flom for å unngå forsuring i flommen. Behovet for økte doser bortfalt under flommen. Dosene ble da redusert. Tiltaket forhindret lav pH i elva, men er både arbeidskrevende og mindre nøyaktig enn pH-regulering.
