Driftskontroll av Tryland doseringsanlegg i Audna Avviksrapport 2011

Tittel Driftskontroll av Tryland doseringsanlegg i Audna Avviksrapport 2011	Løpenr. (for bestilling) 6374	Dato 16.5.2012
	Prosjektnr. Undernr. 12143	Sider Pris 14
Forfatter(e) Rolf Høgberget	Fagområde Overvåking	Distribusjon Fri
	Geografisk område Vest-Agder	Trykket NIVA

Driftskontroll av Tryland doseringsanlegg i Audna

Avviksrapport 2011

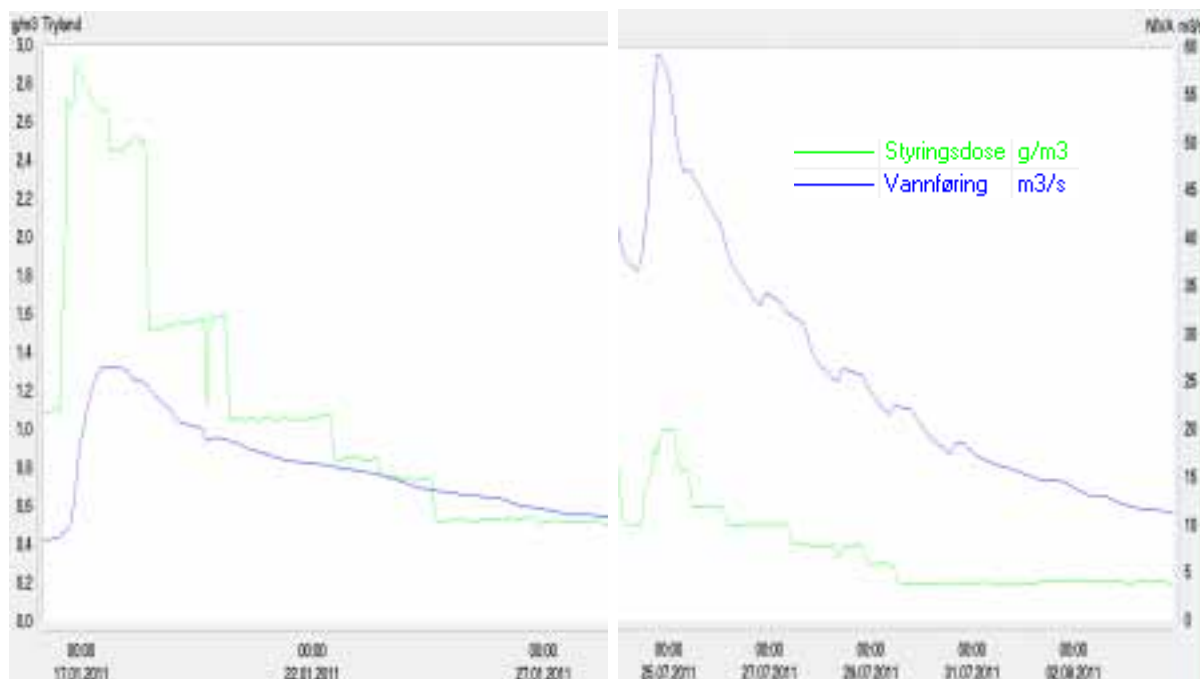
Etter ombygging til Miljøkalk sitt styringssystem (MikaCom), ble de manuelle innstillingene lagt om i 2011. Dette innebærer at operatøren selv må velge doser og de vannføringsintervallene disse skal gjelde for. Det er totalt 7 mulige nivåer. **Figur 2** viser to eksempler på hvordan disse er valgt forskjellig avhengig av erfaringer omkring varierende kalkingsbehov.

Figur 2. Styringsdose og vannføring ved to ulike situasjoner i Audna. Den ene i januar, den andre i juli 2011. Både doser og vannføringsintervaller var manuelt stilt inn meget forskjellig ved de to tilfellene.

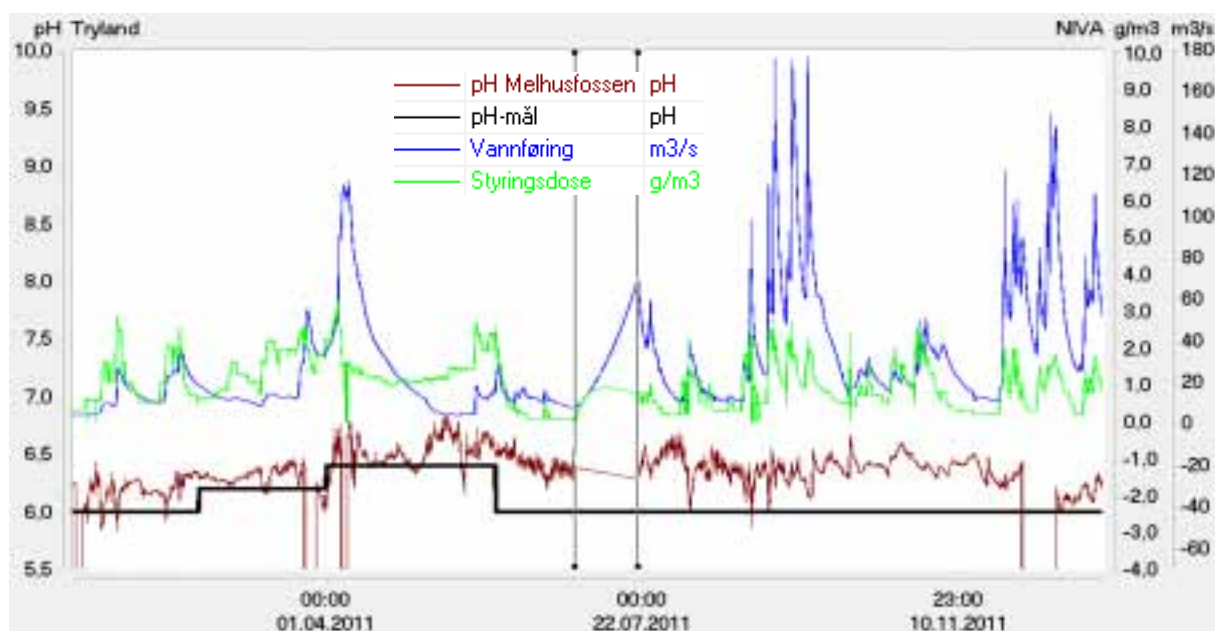
Dosene som ble tilført elva varierte mye, men var aldri over 3 g/m³. Året var preget av mange episoder med høy vannføring. Dette førte til høy dosering også om sommeren. pH om sommeren og høsten var ofte 0,5 pH-enheter over pH-målet for elva (**Figur 3**).

Figur 3. pH ved Melhusfossen, pH-mål, styringsdose og vannføring ved Tryland doseringsanlegg i hele 2011. Det ble registrert to store avrenningsperioder, en i september og en i desember. Dosene ble aldri satt høyere enn 3 g/m^3 i løpet av året. Vanligvis behøves ingen dosering midt på sommeren, men i 2011 uteble sommertørken som gjør kalking unødvendig. Det ble derfor dosert kalk gjennom hele året. pH-målingene ved overvåkingsstasjonen på Melhusfossen viser at doseringen stort sett var tilstrekkelig. Imidlertid var pH nokså høy i forhold til pH-målet store deler av sommeren og høsten. Grafen mellom vertikale linjer er ikke reelle (loggerstopp).

Det ble gjennomgående dosert for mye kalk fra anlegget gjennom hele sommerhalvåret. Dette førte til at pH ofte var langt over målet. Det bør tilstrebes en dosering som gir pH nærmere de mål som gjelder om sommeren etter at smolten har forlatt elva. Da er det bare parr og voksen fisk i elva. Disse har langt lavere krav til pH enn smolt og smoltfiserende fisk (Kroglund og Rosseland 2004). **Figur 4** viser hvordan de manuelle innstillingene på styringsautomatikken ble forandret i løpet av en flom. Selv om styringsautomatikken på anlegget nå tar hensyn til vannføringsutviklingen, er det vanskelig å tilfredsstille kravene til nøyaktig dosering uten et automatisk pH-regulert doseringssystem. Det må prioriteres å få etablert pH-stasjonen som tidligere beskrevet (Høgberget 2011). Det vil da bli enklere å kalke mer økonomisk.

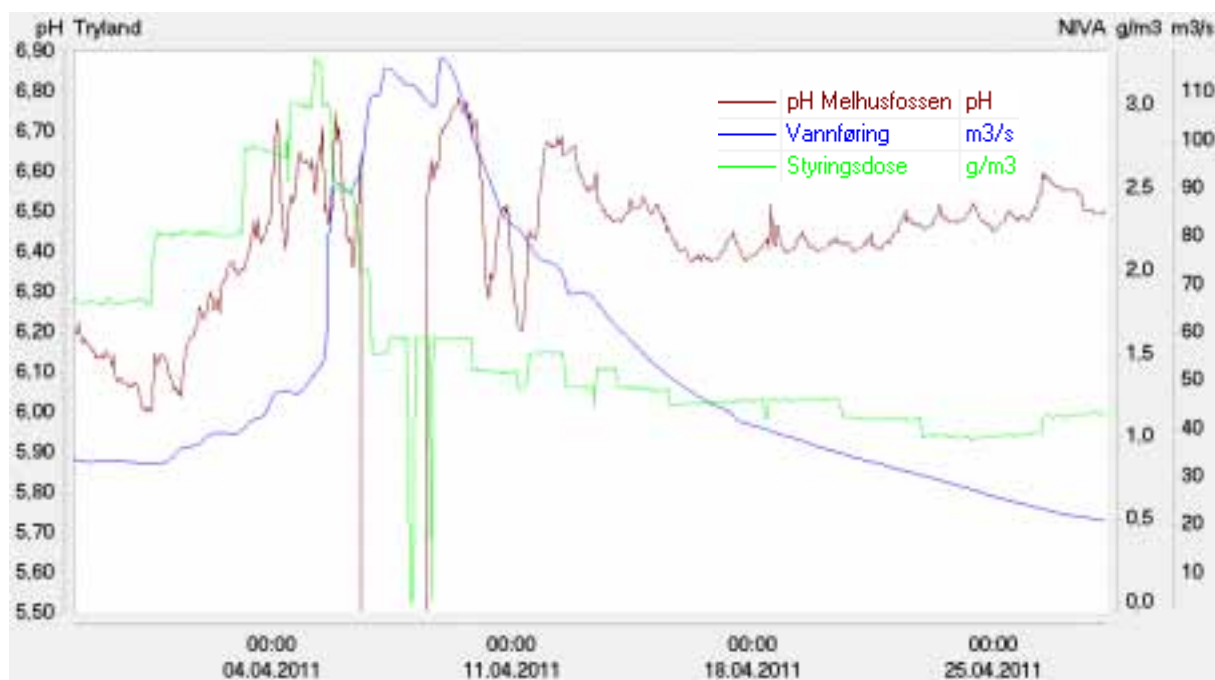
Figur 4. pH ved Melhusfossen, vannføring og styringsdose ved Tryland doseringsanlegg i april 2011. Figuren viser hvordan operatøren har øket dosene før en forventet flom for å unngå forsuring i flommen. Behovet for økte doser bortfalt under flommen. Dosene ble da redusert. Tiltaket forhindret lav pH i elva, men er både arbeidskrevende og mindre nøyaktig enn pH-regulering.
