Driftskontroll av kalkdoseringsanlegg i Kvina. Avviksrapport 2011

Tittel Driftskontroll av kalkdoseringsanlegg i Kvina. Avviksrapport 2011.	Løpenr. (for bestilling) 6381	Dato 24.05.12
	Prosjektnr. Undernr. 11137	Sider Pris 18
Forfatter(e) Jarle Håvardstun Rolf Høgberget	Fagområde Overvåking	Distribusjon Fri Trykket
	Geografisk område Vest-Agder	NIVA

Driftskontroll av kalkdoseringsanlegg i Kvina

Avviksrapport 2011

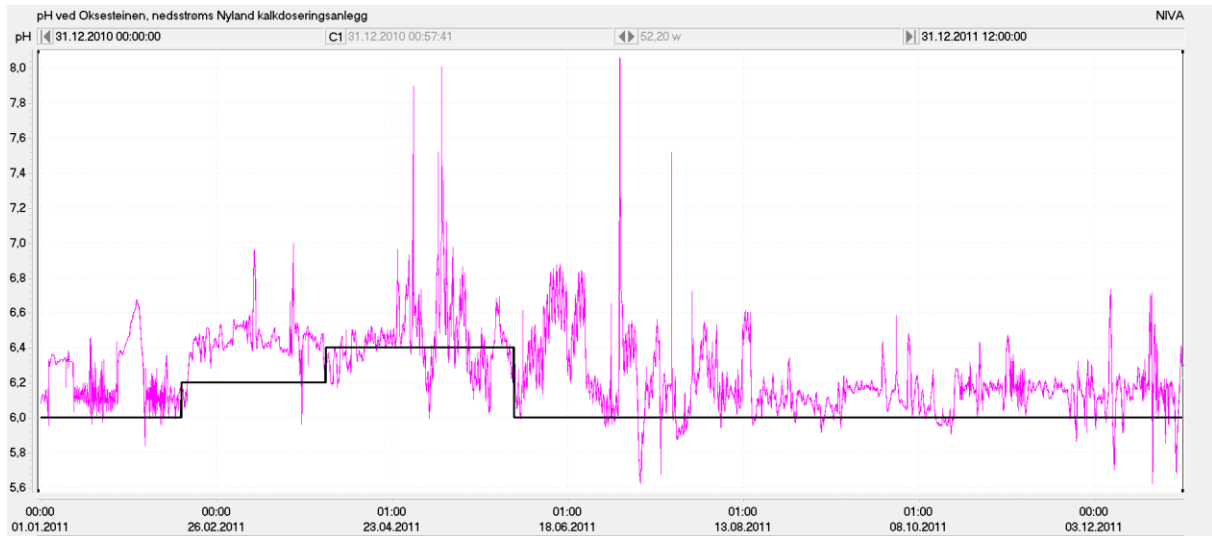
Den kontinuerlige pH-målingen gjennom året ved Oksestein, nedstrøms Nylandanlegget, er vist i **Figur 2**. Den viser at det var flere lange perioder i tidsrommet 1.4-31.5 der pH var under målet på 6,4. Resten av året var det kun korte perioder med pH under målet i 2011.

Figur 2. Resultater fra kontinuerlig pH- måling ved Oksesteinen nedstrøms Nyland kalkdoseringsanlegg i 2011. Svart linje viser pH målet.

- Vurdere å justere opp pH-kravet nedstrøms Nyland-anlegget (svinger ofte under målet for lakseførende strekning), samt forsøke å dempe døgnsvingningene i pH nedstrøms anlegget.

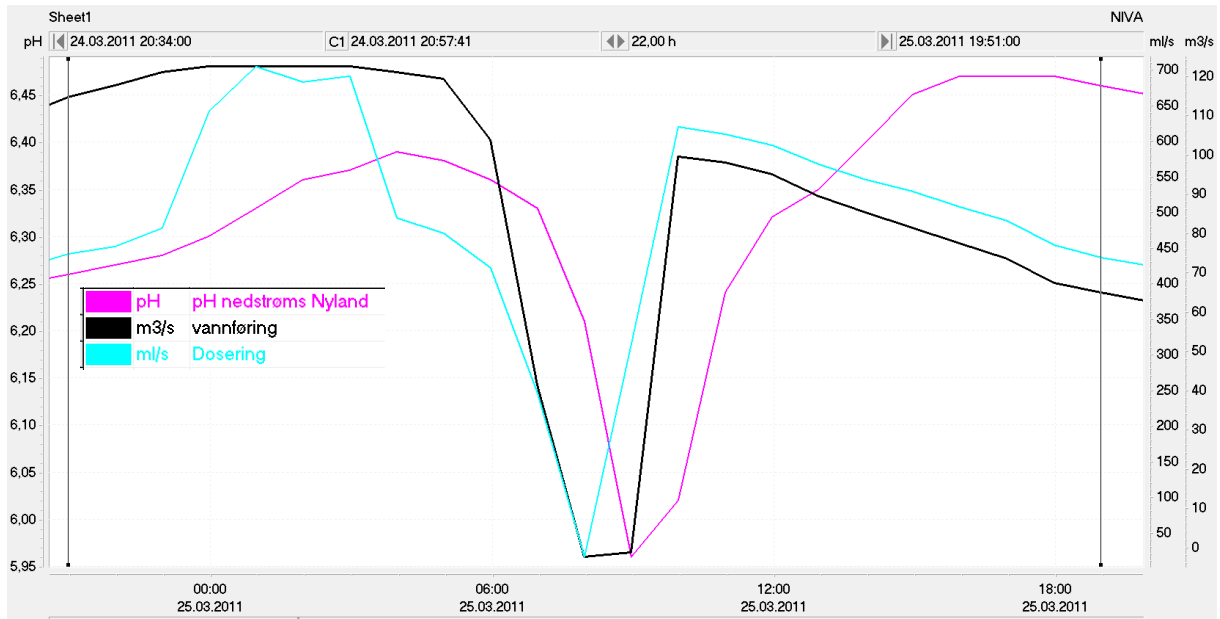
Det har også vært forstyrrelser på vannføringsmålingene ved flere anledninger. Dette medførte enkelte ganger fall i pH fordi vannstand og dermed vannføring feilaktig ble registrert for lavt, en slik situasjon er vist i **Figur 3**. Andre ganger ble det kalket for mye pga. feil vannstandsmåling. Eksempel på en slik situasjon er vist i

Figur 3. Eksempel på dropp i pH grunnet feil på vannstandsmåler.

Figur 4. Miljøkalk har byttet utstyret for vannstandsmålinger i perioden og slike feildoseringer har ikke forekommet etter at utstyret ble byttet ut.

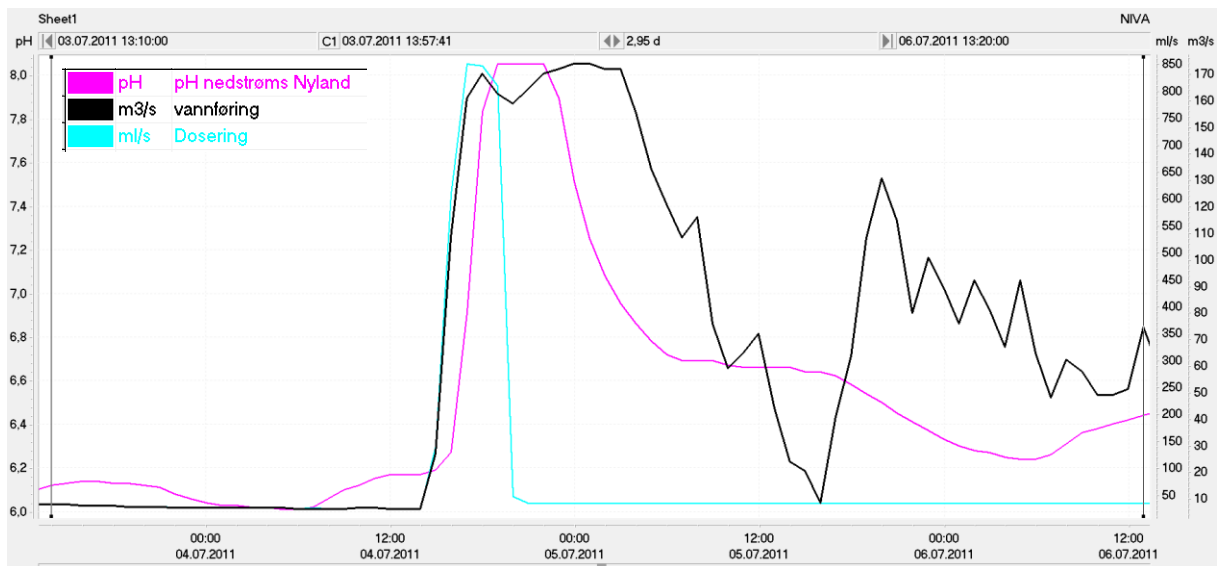
Figur 4. Eksempel på økning i pH grunnet feil på vannstandsmåler.

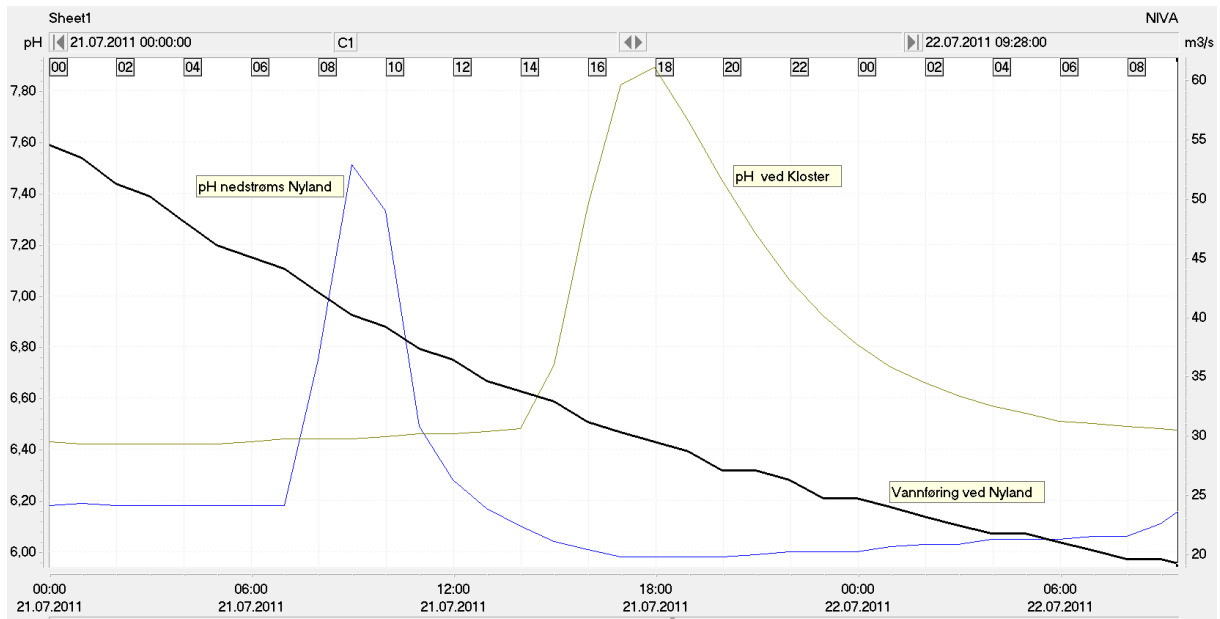
Det var et uheldig utslipp av 24 tonn kalk i elva den 21.07. Grunnen til utslippet var et slangebrudd. Utslippet er brukt til å beregne tiden det tar fra effekten av kalkutslippet på Nyland, har nådd pH-målestasjonen på Kloster, nederst i vassdraget. Effekten av dette er vist i **Figur 5**.

Figur 5. Kurver som viser pH økning ved Kloster (grønn linje) nederst i Kvina, etter uhellsutslipp av 24 tonn kalk ved Nyland kalkdoseringsanlegg. Vannføring er vist med svart linje.

Figur 5 viser at fra utslippet startet til pH begynte å øke ved Kloster gikk det syv timer, etter 9 timer begynte pH på Kloster å avta igjen og pH effekten av utslippet var fullstendig borte etter ca 26 timer. Vannføringen i elva var på ca 44 m³/s når utslippet startet. Etter ett døgn var vannføringen redusert til ca 20 m³/s.

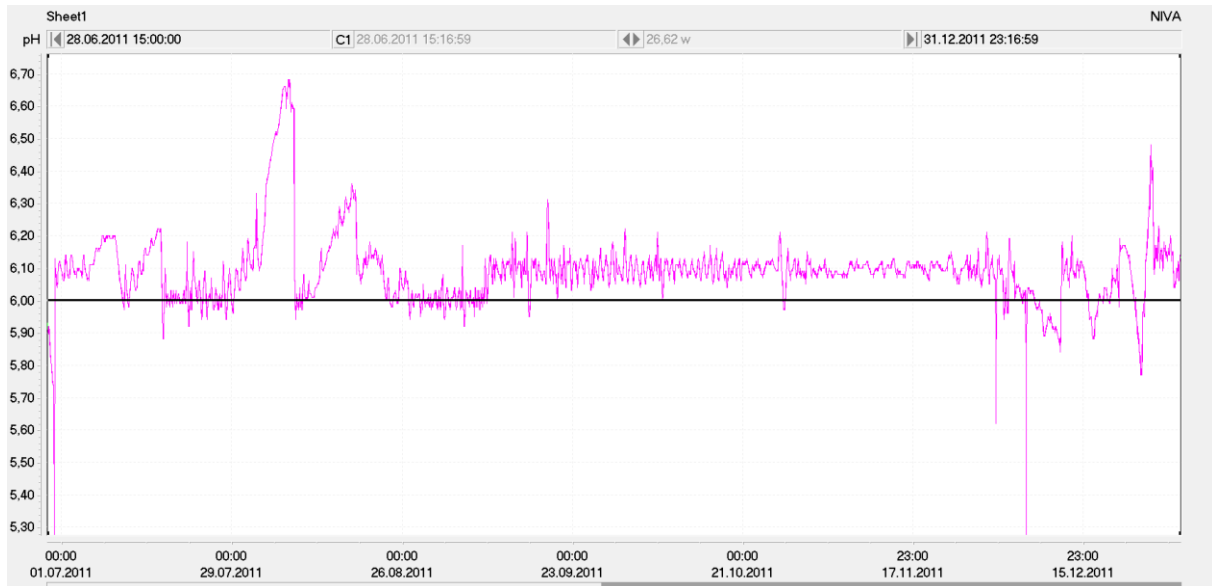
Ved Steindør kalkdoseringsanlegg ble pH-verdiene registrert feil på NIVAs logger, feilen ble først utbedret 29.6. Etter dette registrerte loggeren riktige data. I perioden fra 29.6 og ut året var det kun en episode på ett døgn fra 24.12-25.12 der pH falt mer enn 0,1 enhet under målet i mer enn 8 timer. pH falt da til 5,8. Den kontinuerlige pH-målingen fra 29.6 og ut året er vist i **Figur 6**.

Figur 6. Resultater fra kontinuerlig pH-måling nedstrøms Steindør kalkdoseringsanlegg i Litleåna i perioden 29.6-31.12 2011. Svart linje viser pH målet

Grafen i **Figur 6** viser at kalkingen fra Steindør anlegget i stor grad har klart å nøytralisere bidraget av surt vann som har blitt tilført Kvina fra Litleåna i perioden 29.6 og ut året. Dette har også vært tilfelle i perioden fram til 29.6, det vises i den gode måloppnåelsen av pH på Kloster.

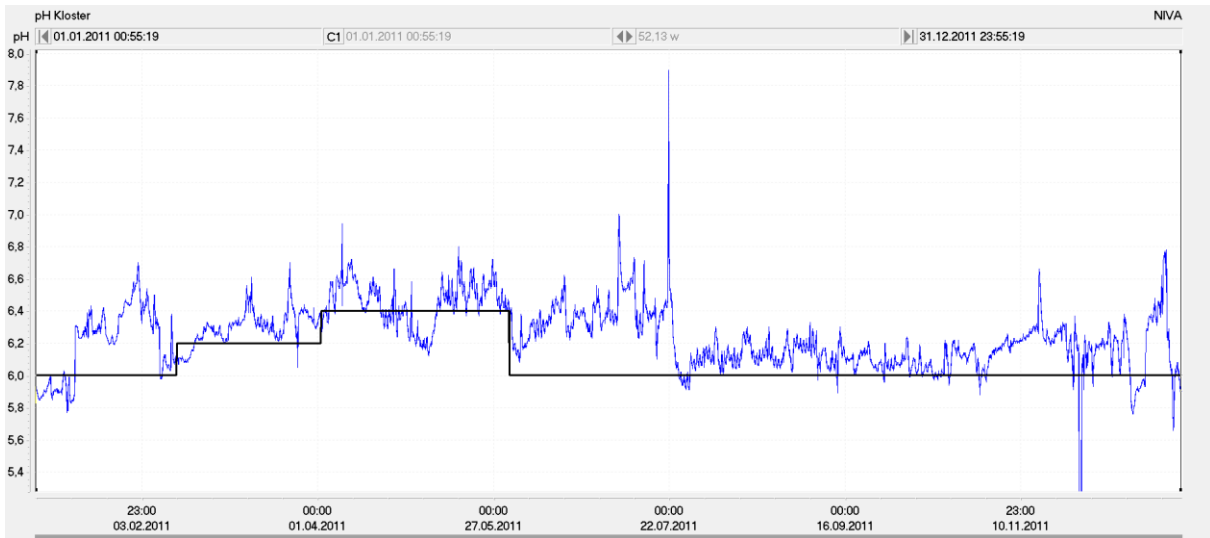
Data fra den kontinuerlige pH-overvåkingen ved Kloster brukes for å vurdere om kalkingen har gitt ønsket resultat på den lakseførende strekningen i elva. I **Figur 7** er pH-verdier fra Kloster plottet i forhold til målene som gjelder i de ulike deler av året.

Den viser at det var flere perioder der pH lå under kravet gjennom året for denne strekningen, men det er hovedsakelig få og kortvarige perioder der pH ligger mer enn 0,1 enhet under målet.

Figur 7. Resultatene fra kontinuerlige pH målinger ved Kloster i 2011. Svart linje viser pH målet.

Det har i tidligere driftskontrollrapporter blitt påpekt at problemene med å oppnå fastsatt pH-mål ved Kloster kan skyldes flere forhold: (1) For lav pH nedstrøms Nyland-anlegget etter kalking, (2) tilførsler av surt vann fra Litleåna, og (3) påvirkning fra lokale sidebekker omkring Kloster. Kloster ligger nedstrøms samløpet med Litleåna, og denne stasjonen gir dermed en god dokumentasjon på problemene. Resultatene fra pH-målingene i 2011 viser at det nye Steindøranlegget har hatt god effekt, og har ført til langt bedre måloppnåelse av pH ved Kloster sett over hele året. Det ser derfor ut til at Steindøranlegget nøytraliserer det sure vannet fra Litleåna. Dette har tidligere vært hovedårsak til at pH har lagt under målet ved Kloster.
