Oppfølgende undersøkelse av sivevann i forbindelse med masseuttak ved Møretrømoen i Aust-Agder i 2011 og 2012

Tittel Oppfølgende undersøkelse av sigevann i forbindelse med masseuttak ved Møretrømoen i Aust-Agder i 2011 og 2012	Løpenr. (for bestilling)	Dato
	6474-2013	12.01.2013
Forfatter(e) Helge Liltved Torleiv Moseid (Universitetet i Agder)	Prosjektnr. Undernr.	Sider Pris
	O-23412	21
	Fagområde Overvåking	Distribusjon Åpen
	Geografisk område Aust-Agder	Trykket NIVA

Oppdragsgiver(e) Grimstad kommune ved Tommy Egge og Svein Flo	Oppdragsreferanse
--	-------------------

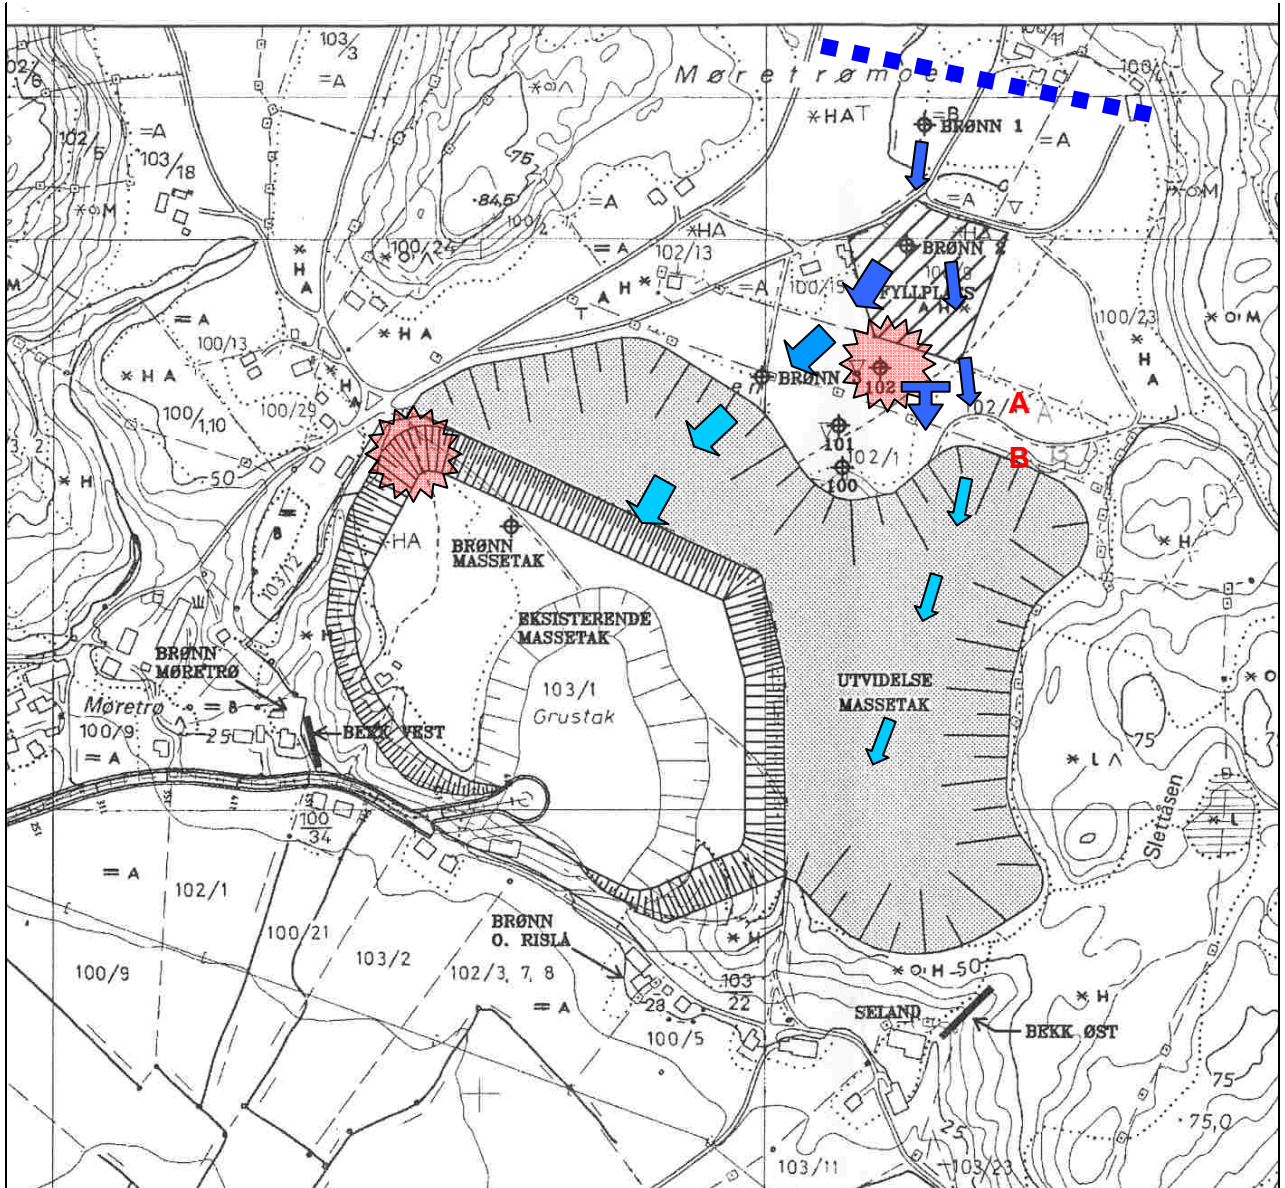
Figur 1. Oversikt over prøvetakingstasjoner og grunnvannets strømningstretninger

I likhet med tidligere tyder resultatene på at det er en svak sydlig rettet grunnvannsstrøm fra deponiet, og at det er liten fare for at forurenset vann fra fyllplassen finner vegen mot nord. I undersøkelsen fra 2004 ble det ved boring påtruffet fjell rett syd for deponiet, bare 5 m under terreng. Dette betyr at grunnvannsstrømmen mot syd får en delstrøm på hver side (øst og vest) av denne fjellryggen (se figur 1). Ugjennomtrengelige lag og høy grunnvannstand rett syd og øst for deponiet vil sannsynligvis tvinge det meste av grunnvannstrømmen fra fyllplassen i sydvestlig retning hvor grunnvannet ligger betydelig lavere. Grunnvannstrømmen vil komme ut mot den vestlige delen av eksisterende massetak. I østre del finnes ikke grunnvannspeilinger. Med bakgrunn i antatt dyptliggende grunnvann i pkt B (se figur 1), antas en sørgående strømretning.

Møretrømoen fyllplass ligger på et flatt breelvdelta og drenerer hovedsakelig i to retninger (se figur 1). Overflatearealet er ca 90 x 50 meter. Fyllingen er dekket til med sand, stein og jord på overflaten. Noe avfall er utildekket langs søndre og vestre avgrensning. Fyllingen er i dag delvis bevokst med gress og busker. Innholdet i fyllingen domineres av blandet kommunalt avfall, men det hevdes at industriavfall også skal ha blitt deponert. Fyllingen er lokalisert på en grus/sandavsetning, og det er bare gjort noen enkle tiltak for å hindre spredning av sigevann.

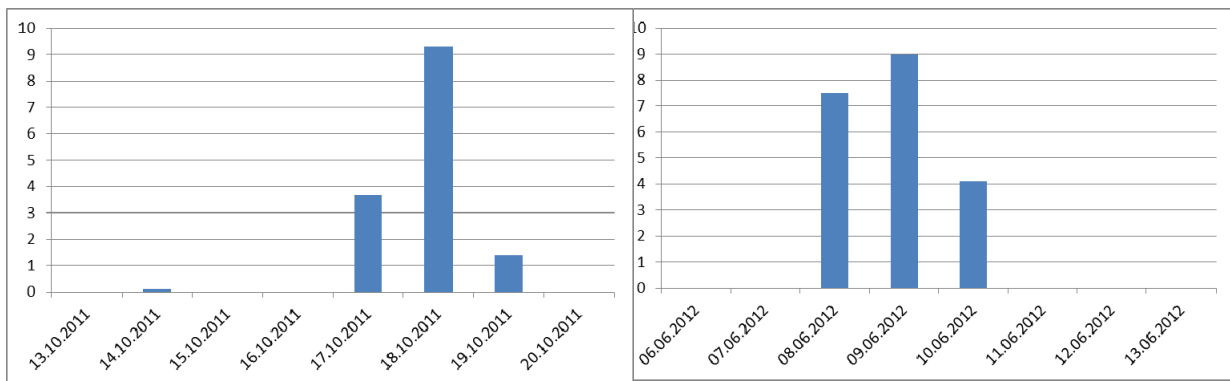
Figur 4. mm nedbør pr døgn i uken forut for prøvetakingene 20.10.2011 og 13.06.2012.

For å si noe om nedbørsituasjonen og avrenningsforholdene i tiden før og under prøvetakingen ble nedbørsdata fra Bioforsk ved Landvik innhentet. Nedbørsmengde (mm pr døgn) i uken forut for prøvetakingene 20.10.2011 og 13.06.2012 er vist i figur 3. Nedbørsdataene viser at det ikke falt nedbør på noen av prøvetakingsdatoene. Når det gjelder den 20.10.2011, falt det nedbør de 3 forutgående døgnene, mest den 18.10.2011. Når det gjelder den 13.06.2012, falt det ikke nedbør de 2 forutgående dagene, mens det var noe nedbør både 8., 9. og 10. juni.

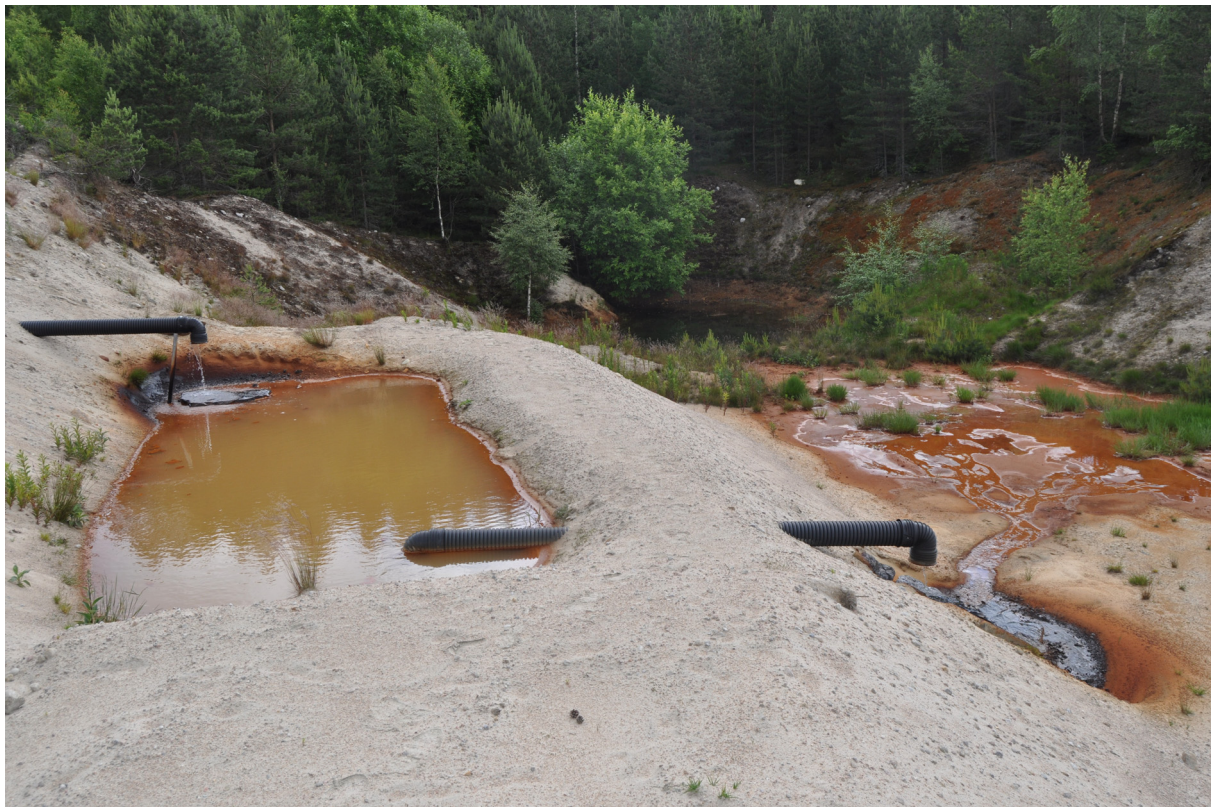
Figur 4. Dam for oksidasjon og utfelling av metaller, spesielt jern.

Vannet i dammen var svært rødfarget og turbid ved prøvetakingen i 2012, noe som tyder på at jernet oksideres fra to-verdig til tre-verdig. Det var tenkt at oppholdstiden i dammen ville gi muligheter for

Resultatene viste at svært lite metall ble holdt tilbake i dammen (Tabell 7). Imidlertid oksideres mye av jernet i dammen. Forskjellen på filtrert og ufiltrert utløpsprøve med hensyn på jern ($24300 \mu\text{g/l} - 15100 \mu\text{g/l} = 9200 \mu\text{g/l}$) var $9200 \mu\text{g/l}$ (Tabell 7), noe som tilsier at ved prøvetidspunktet var ca. 38% av jernet på partikulær form, og kan derved holdes tilbake ved filtrering gjennom sandmasser. Dette vises også i Figur 4 ved at det avsettes mye jernhydroksid på sanden nedenfor dammen.

For jern, nikkel og sink var konsentrasjonene i Brønn 3, Sigevann øvre sandtak og Brønn nedre massetak i 2011 betydelig høyere enn i 2004, men redusert eller stagnert igjen i 2012. Dette kan ha sammenheng med ulike nedbørsforhold og avrenningsituasjoner i de ulike årene, men kan også være et uttrykk for økt mobilitet av metaller knyttet til masseuttaket. Mye av vannet fra øvre sandtak fanges opp av drengroften som er etablert og føres til sedimenteringsdammen. Det ble vist at dette tiltaket har en viss forurensningsbegrensende effekt. Ved videre utvidelse av massetaket kan infiltreringsområdet for drengvannet berøres, og nye områder for filtrering må eventuelt etableres.
