# Oppfølgende undersøkelse av sivevann i forbindelse med masseuttak ved Møretrømoen i Aust-Agder i 2011 og 2012

Tittel Oppfølgende undersøkelse av sigevann i forbindelse med masseuttak ved Møretrømoen i Aust-Agder i 2011 og 2012	Løpenr. (for bestilling) 6474-2013	Dato 12.01.2013
	Prosjektnr. Undernr. O-23412	Sider Pris 21
Forfatter(e) Helge Liltved Torleiv Moseid (Universitetet i Agder)	Fagområde Overvåking	Distribusjon Åpen
	Geografisk område Aust-Agder	Trykket NIVA

Oppdragsgiver(e) Grimstad kommune ved Tommy Egge og Svein Flo	Oppdragsreferanse
------------------------------------------------------------------	-------------------

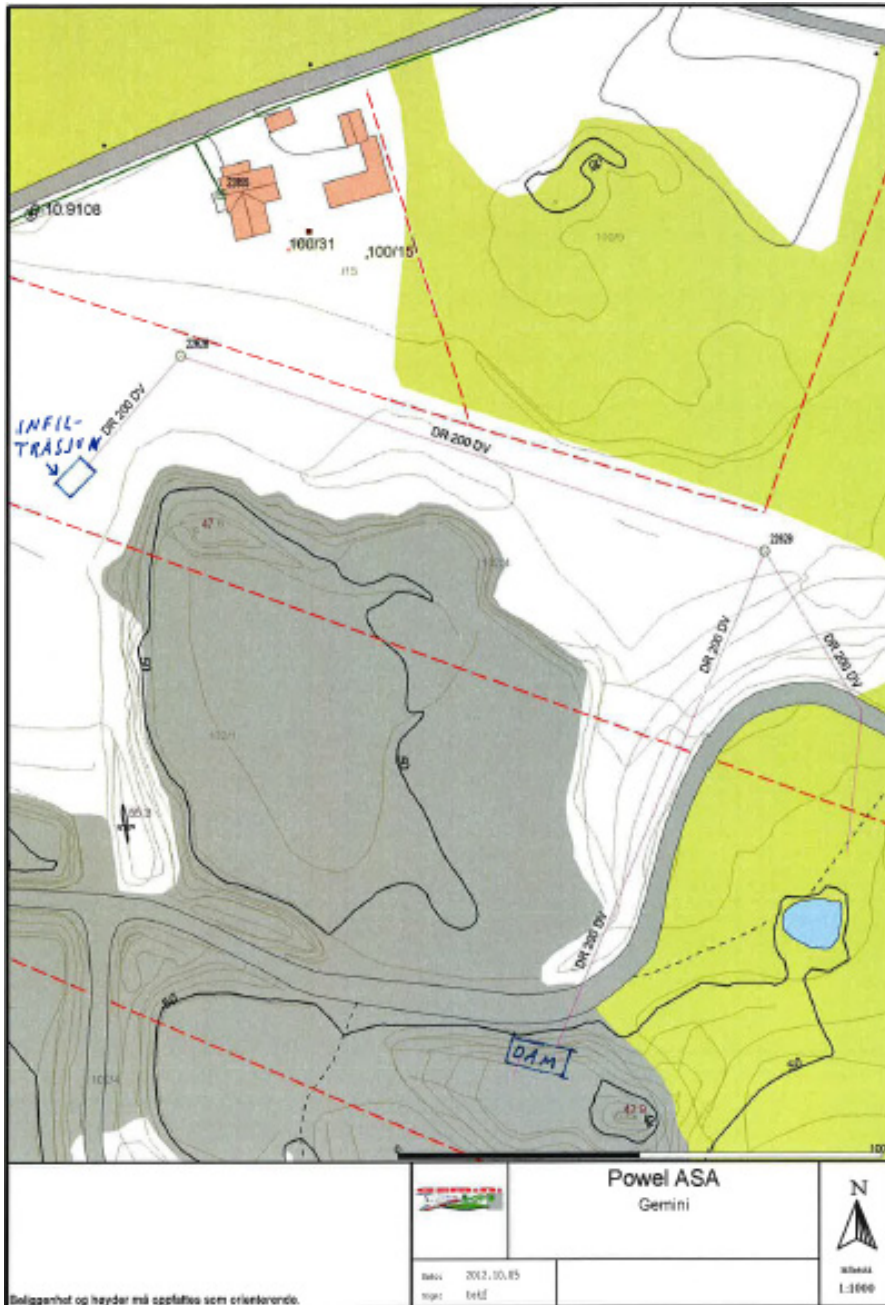
Det er blitt gravd og sprengt en avskjærende drensgrøft for sigevannet fra fyllingen i øvre sandtak. Denne ligger mellom kum 22628 og 22629 (Figur 2). Det er lagt en dreneringsledning i bunnen av grøften som skal samle opp sigevannet fra fyllingen som går ut i sandtaket. Fra kum 22628 ble vannet til å begynne med ledet ut i et oppbygd infiltrasjonsareal som vist i Figur 2. Det viste seg imidlertid at dette tettet seg fort på grunn av jernutfelling. Derfor kunne ikke denne løsningen brukes. I stedet ble inntaket i kum 22628 blendet, slik at vannet stiger noe opp i ledningen og renner ut av kum 22629, og derfra videre til dammen for utfelling av metaller, spesielt jern, som er vist i Figur 4.

**Figur 2.** Kart som viser avskjærende grøft mellom kum 22628 og 22629, tidligere infiltrasjonsområde, og nåværende dam for jernutfelling, som også er vist i Figur 4.

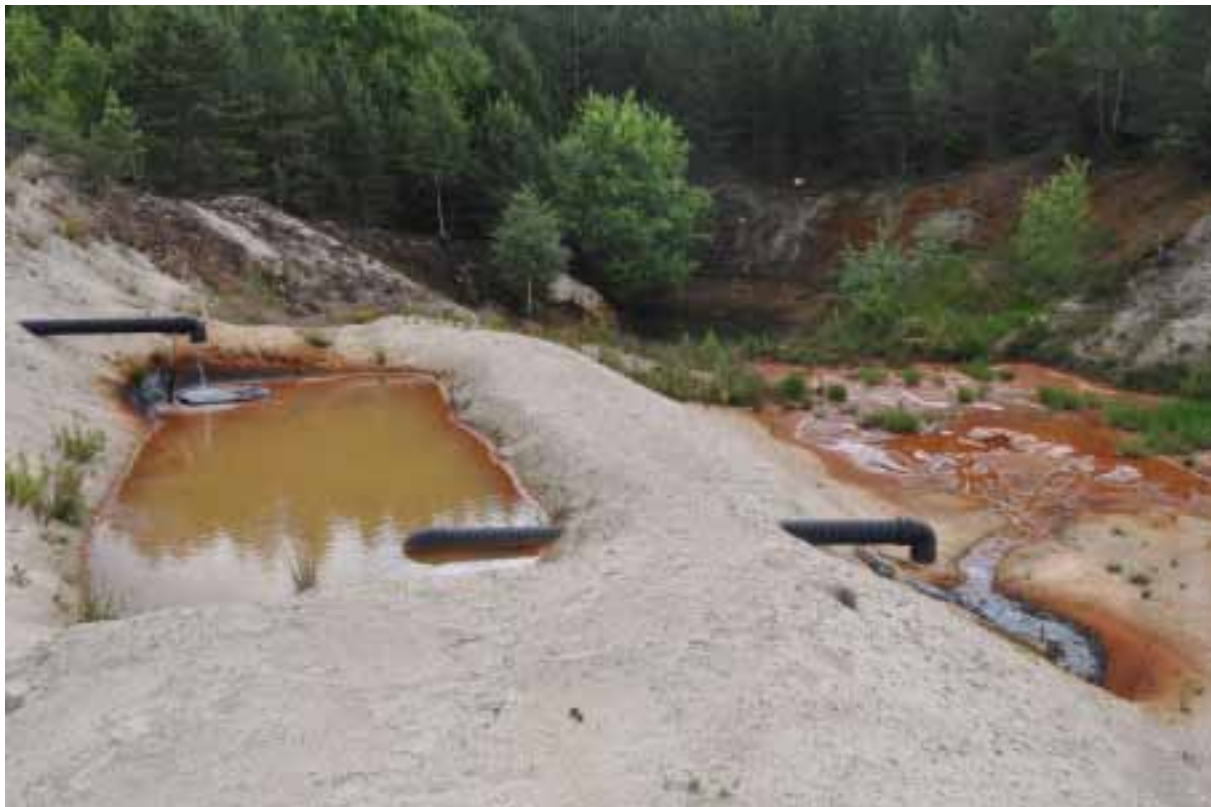
Vannet i dammen var svært rødfarget og turbid ved prøvetakingen i 2012, noe som tyder på at jernet oksideres fra to-verdig til tre-verdig. Det var tenkt at oppholdstiden i dammen ville gi muligheter for

**Figur 4.** Dam for oksidasjon og utfelling av metaller, spesielt jern.

Resultatene viste at svært lite metall ble holdt tilbake i dammen (Tabell 7). Imidlertid oksideres mye av jernet i dammen. Forskjellen på filtrert og ufiltrert utløpsprøve med hensyn på jern ( $24300 \mu\text{g/l} - 15100 \mu\text{g/l} = 9200 \mu\text{g/l}$ ) var  $9200 \mu\text{g/l}$  (Tabell 7), noe som tilsier at ved prøvetidspunktet var ca. 38% av jernet på partikulær form, og kan derved holdes tilbake ved filtrering gjennom sandmasser. Dette vises også i Figur 4 ved at det avsettes mye jernhydroksid på sanden nedenfor dammen.
