Driftskontroll av kalkdoseringsanlegg i Mandalsvassdraget Avviksrapport 2012

Tittel Driftskontroll av kalkdoseringsanlegg i Mandalsvassdraget Avviksrapport 2012	Løpenr. (for bestilling) 6525 - 2013	Dato 29.4.2013.
	Prosjektnr. Undemr. 13133	Sider Pris 26
Forfatter(e) Rolf Høgberget	Fagområde Overvåking	Distribusjon Fri
	Geografisk område Vest-Agder	Trykket NIVA

**Driftskontroll av kalkdoseringsanlegg i
Mandalsvassdraget**

Avviksrapport 2012

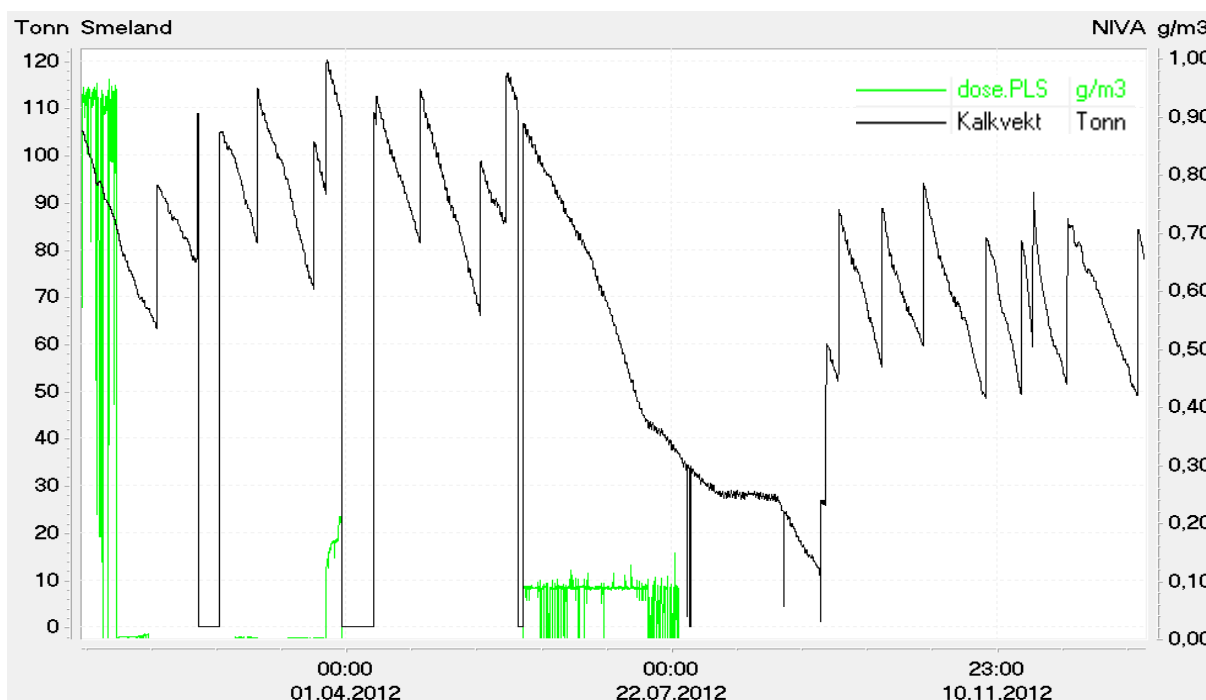
Det var flere perioder da driftskontrolldata ikke ble registrert på loggeren. Det var 7 dager fra 10. februar, 11 dager fra 30. mars og 1,5 dag fra 28. juli. Doseringssignalet var ut over dette også utilgjengelig i lange perioder gjennom året (**Figur 2**).

Figur 2. Kalkvekt og styringsdose (dose PLS) på Smeland doseringsanlegg i 2012. Dose-signalet var ikke tilgjengelig store deler av året. Doseringen forløp imidlertid kontinuerlig. Dette vises tydelig ved den kontinuerlige reduksjonen i kalkvekta.

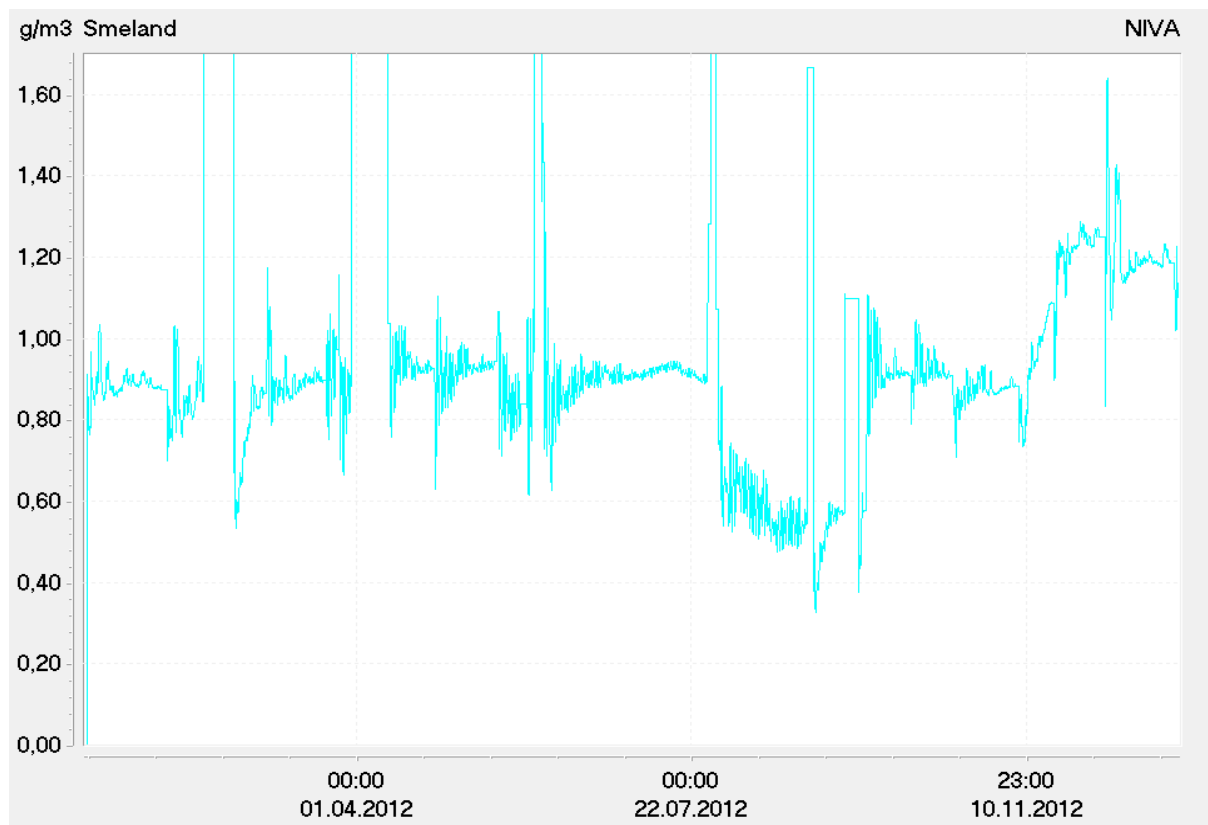
Den gjennomsnittlige doseringen uttrykt som langtidsdose viser at doseringen ofte var rundt $0,9 \text{ g/m}^3$. Dette er noe lavere enn uttrykt dosemaal (1 g/m^3). Fra august til midt i september var dosene ca. $0,5 \text{ g/m}^3$. I denne tiden var det ingen døgnstyring på Smeland kraftverk. Vannføringen var da stabilt lav på ca. $1,5\text{-}2 \text{ m}^3/\text{s}$. Midt i oktober økte dosene til ca. $1,2 \text{ g/m}^3$ (**Figur 3**).

Figur 3. Langtidsdosen fra Smeland doseringsanlegg i hele 2012. Det var stor stabilitet i doseringen.

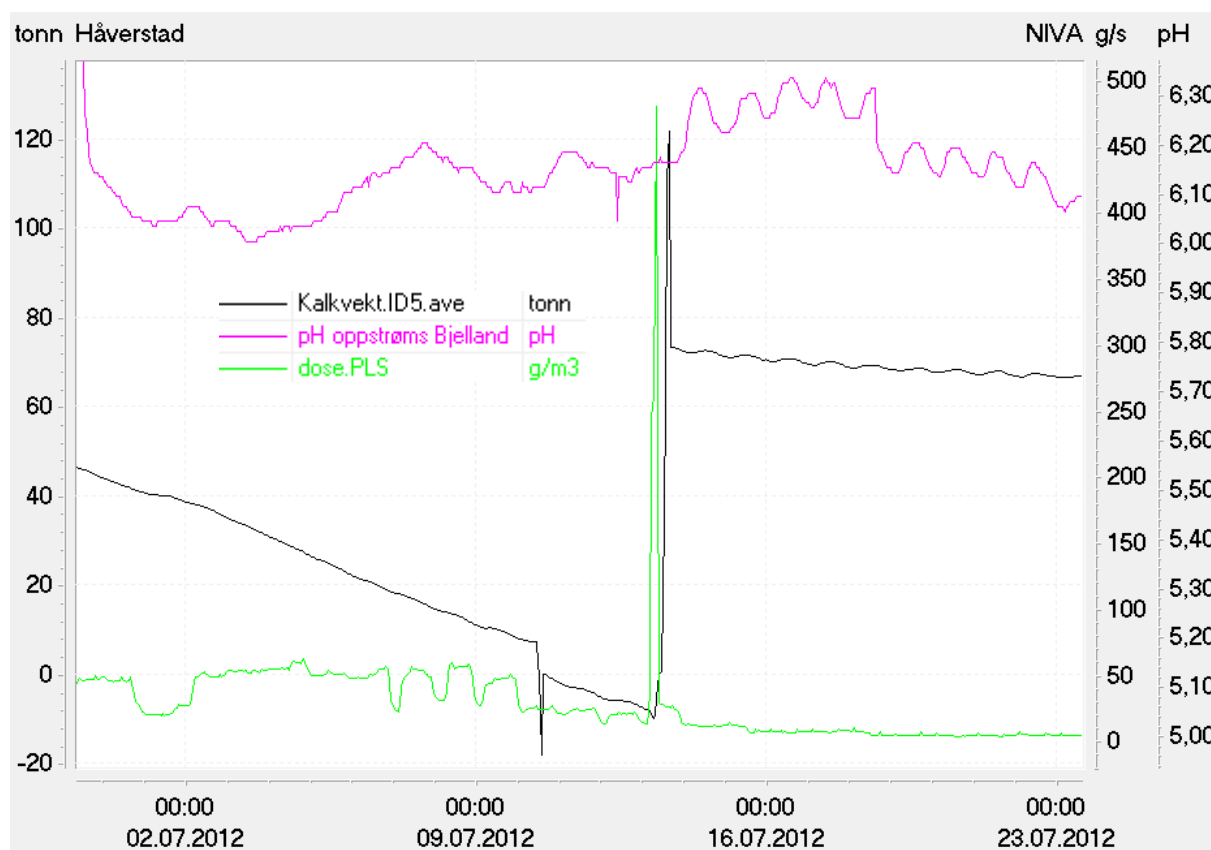
Det var ingen langvarige sviktende veie-, dose- eller vannstandssignal. Veiesignalet viste periodevis ulogiske verdier i tiden 10.-13. juli. Dette hadde sammenheng med at kalksiloen ble tømt og service utført på veieelektronikken (**Figur 4**).

Figur 4. Kalkvekt og dosering ved Håverstad doseringsanlegg sammen med pH oppstrøms Bjelland. Anlegget ble tømt for kalk 13. juli for å kunne gjennomføre vedlikehold. Det ble da dosert 14 g/m^3 uten at dette kunne synes på pH ved Bjelland. Utblandingen på 18 km elvestrekning var for stor til at pH-økningen ble målbar.

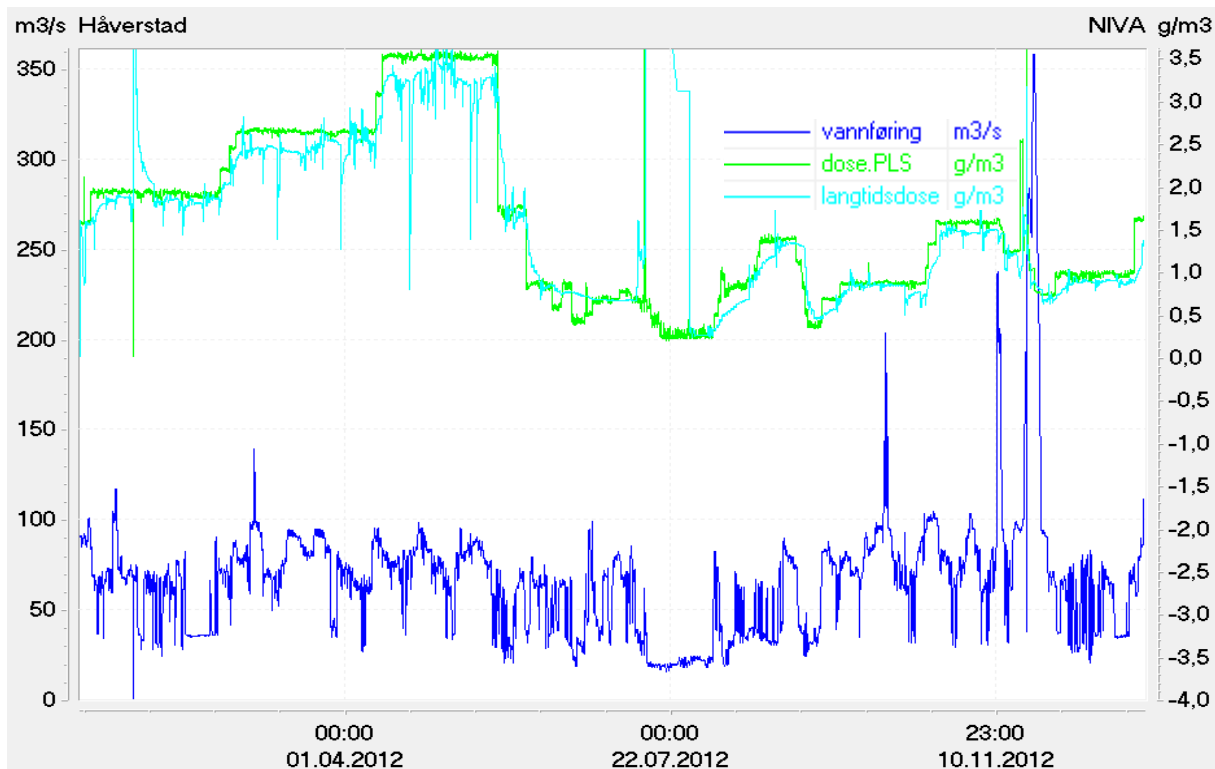
Figur 5. Vannføring, PLS-dose og langtidsdose ved Håverstad doseringsanlegg i 2012. Dosene varierte mye gjennom året. De var spesielt høye i perioder med øket pH-mål i lakseførende strekning av elva.

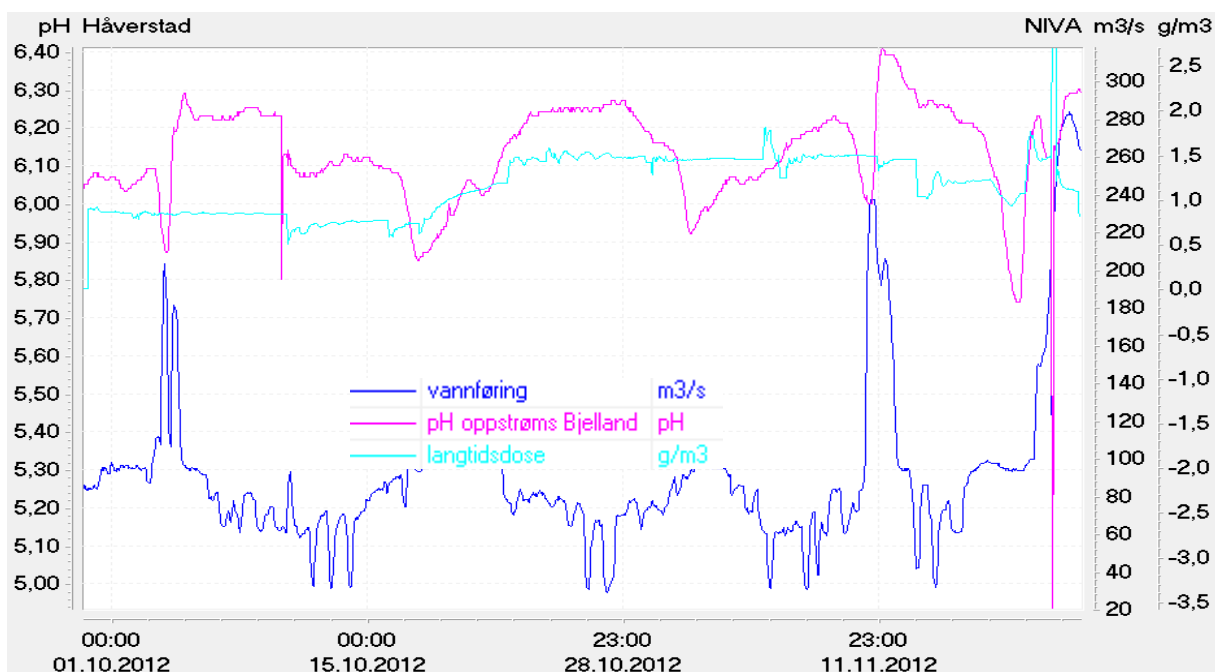
Figur 6. Vannføring og langtidsdose på Håverstad sammen med pH i elva oppstrøms Bjelland doseringsanlegg ca. 18 km nedenfor Håverstad. Figuren viser ingen god sammenheng mellom de dosene som ble gitt og effekten som øket pH. Derimot vises reduksjon i pH ved flommer i elva.

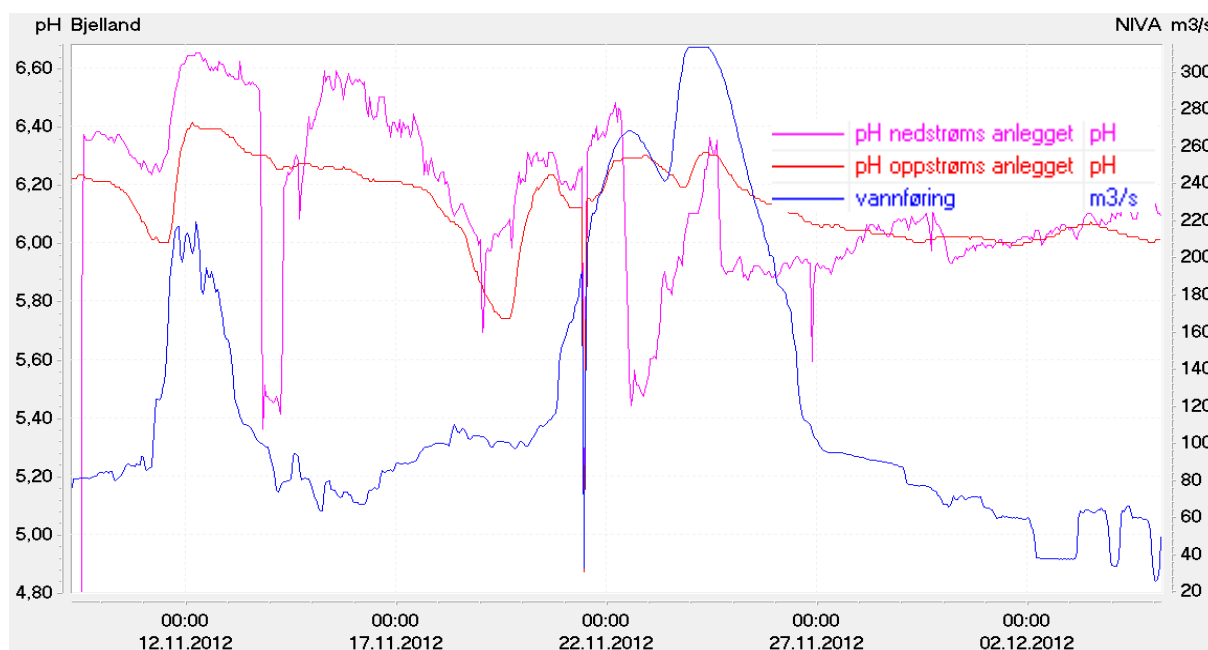
Figur 7. pH oppstrøms og nedstrøms anlegget sammen med vannføringen ved Bjelland doseringsanlegg i siste del av november 2012. Lave pH-verdier nedstrøms anlegget ble registrert i forbindelse med økende flom. Imidlertid ble ikke tilsvarende reduksjon påvist oppstrøms anlegget. Den egentlige pH-statusen var usikker. Det ble kalket fra anlegget gjennom hele perioden, men pH nedstrøms ble ikke høyere enn oppstrøms anlegget før i desember. Lav pH nedstrøms anlegget 13. november skyldtes effekter av 2 punkts kalibrering av pH. pH blir da ofte lav inntil ny prosessverdi blir satt.

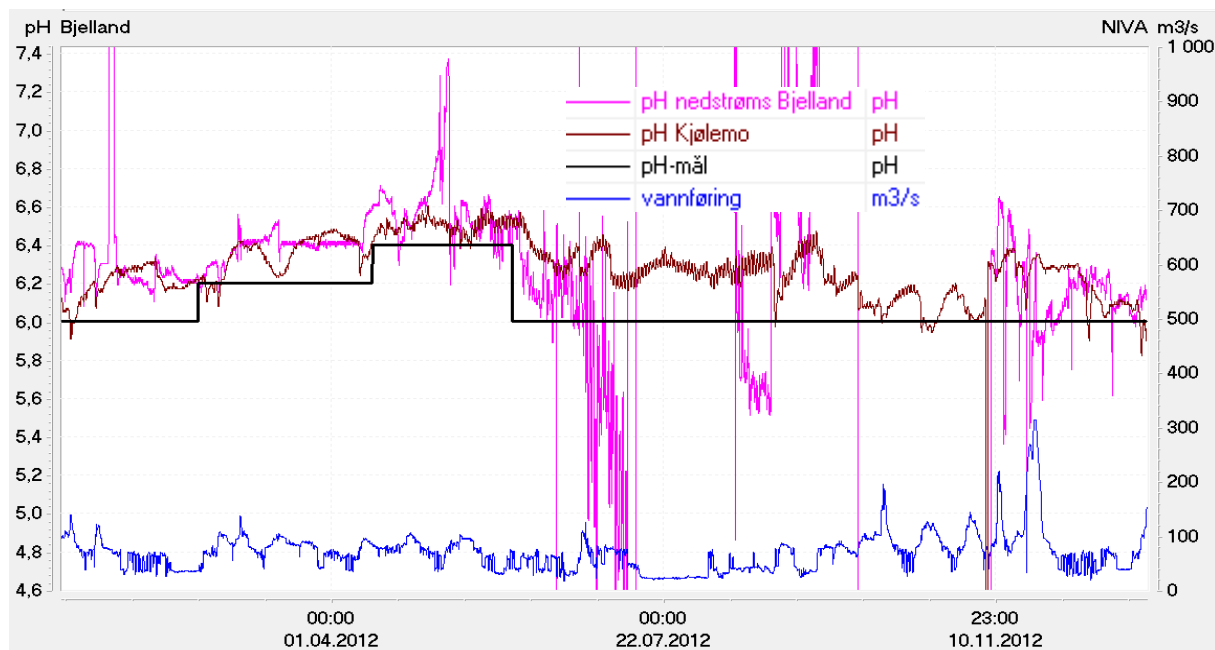
pH-signalet fra stasjonen nedstrøms anlegget fungerte tilfredsstillende til siste uke i april. Da begynte avlest pH å vandre mot økende verdier slik at det ble vanskelig å kalibrere pH. Den 9. mai ble det sendt et nytt sett elektroder for montering. Problemene omkring ustabil pH-registrering fortsatte imidlertid selv om elektrodene ble skiftet ut. Elektronikken i pH-metret ble da utskiftet. Bare transformator delen ble stående igjen i instrumentet. Selv om signalbehandlingsdelen i instrumentet ble skiftet, fortsatte problemene. I et nytt forsøk på å bedre forholdene, ble elektrodekablene skiftet ut. Dette var heller ikke løsningen på problemet. I august ble det satt inn et helt nytt pH-meter på stasjonen. Heller ikke dette løste problemene. Den 17. august ble det gjort ekstra tiltak for eventuelt å kunne dempe effekter av jordingsfeil utenfor pH-stasjonen som kunne påvirke pH-metret. Det ble montert ekstra væskejordledning til instrumenthuset, tilkoblingene ble forandret på pH- og referansekabler og instrumentet ble programmert om til DIN 09 (pH-bufferstandard med pH 4 og 7). Avslutningsvis ble pH-metret topunktskalibrert mot pH-buffer 4 og 7. Dette førte til at pH-signalene ble rolige og pålitelige. Imidlertid fortsatte problemene med å få registrert pH, da instrumentasjonen på doseringsanlegget ikke fungerte slik den skulle. pH ble ikke tilgjengelig på driftskontroll-loggen før reparasjoner på anlegget ble gjennomført 9. november. Hele årets logg av pH nedstrøms anlegget er gjengitt i *Figur 8*.

Det ble registrert en del tilfeller der pH i lakseførende strekning ble målt lavere enn pH-målet for elva (**Tabell 4**). De fleste av disse tilfellene var svært marginale, og oppsto i en tid med lave pH-mål. Det antas at et råd om reduserte pH-krav ved lave pH-mål (Høgberget 2012) var gjennomført på anlegget, og at dette derfor økte frekvensen av svakt underskredet pH. Det ble imidlertid avlest meget lav pH i forbindelse med økende vannføring under en stor flom 22. november hvor høyeste vannføring var høyere enn høyeste målbare verdi (313 m³/s). pH oppstrøms anlegget viste i tilsvarende periode ingen antydninger til pH-dropp. Det er derfor usikkert om forholdet har vært reelt. Kurver som viser pH-utviklingen gjennom året sammenholdt med vannføringen er gjengitt i **Figur 8**.

Figur 8. pH i lakseførende strekning av Mandalselva ved Bjelland og Kjølemo sammen med vannføring ved Bjelland i 2012. pH-målene for elva er også inntegnet. pH nedstrøms Bjelland er ikke reell kurve fra siste uke i april til 9. november på grunn av problemer med pH-meteret og pH-registreringene i styringsautomatikken på doseringsanlegget.

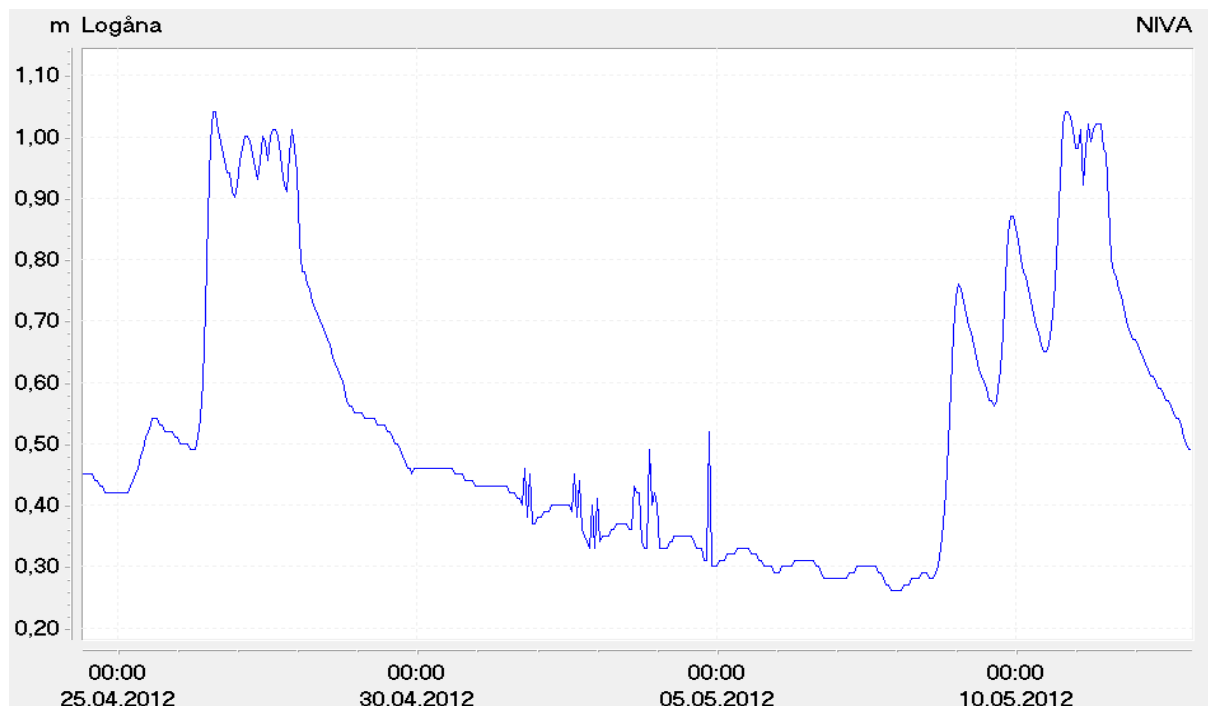
Vannstandsmålingene var i perioder ikke helt stabile. Det er mulig dette har ført til for lav dosering (**Figur 9**). Det var også en tid om høsten da isdannelser førte til urealistiske målinger. Tidligere år ble det aldri registrert vannføringer opp mot 17 m³/s. I 2012 ble det registrert høyere vannføringer enn dette fire ganger. Dette tyder på at vannstandsmålingene ikke ble riktig kalibrert etter ombyggingen.

Figur 9. Eksempel på vannstandsmålinger ved Logåna doseringsanlegg i 2012. Det var til tider ustabile verdier. Det er usikkert om vannstandstoppene i dette tilfellet ble målt korrekt. Dersom vannføringen i realiteten var høyere, ble det i tilfellet dosert for lite vannglass i flomtoppene.

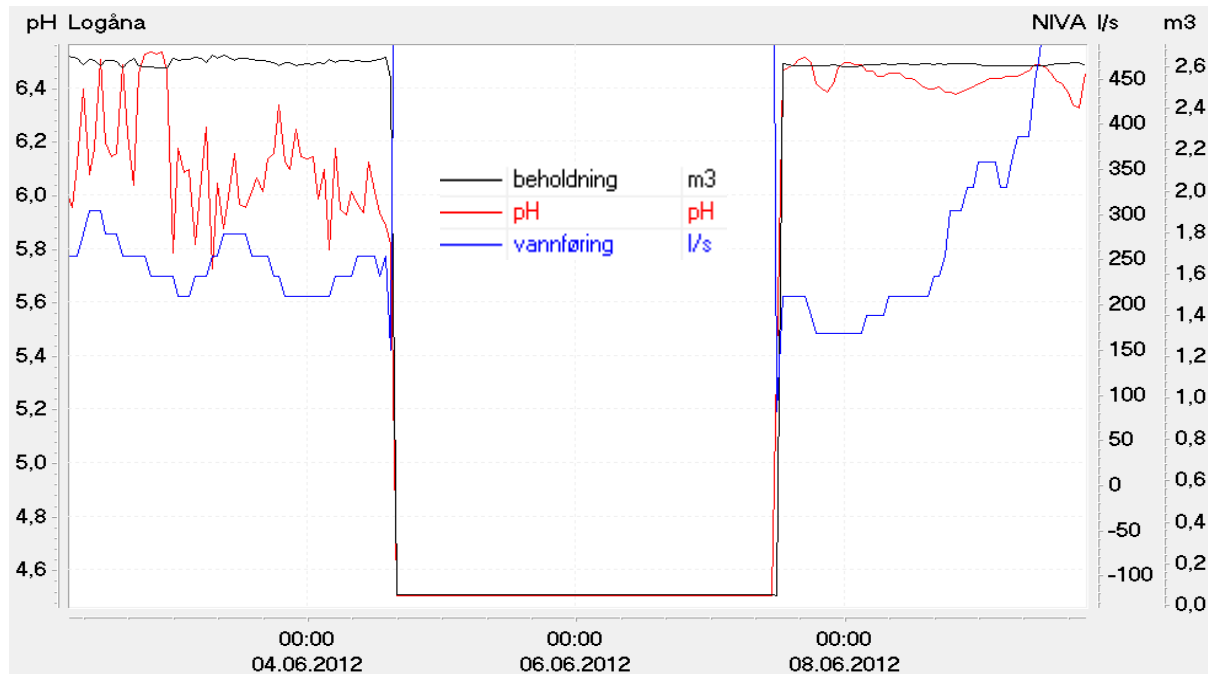
Ved stans i strømtilførselen 4. juni ble ikke nød-doseringen effektuert. Dette kan ha sammenheng med at anlegget var manuelt avslått, eller at den automatiske nød-doseringen ikke virket. Ingen reelle signaler var tilgjengelig for driftskontroll-loggeren under strømstansen (**Figur 10**).

Figur 10. Vannføring, vannglassbeholdning og pH oppstrøms Logåna doseringsanlegg ved strømstans i juni 2012. Alle signaler uteble ved strømstansen. Før ombyggingen vinteren 2012 var disse tilgjengelig, unntatt pH som reagerte på strømstans ved å vise pH 4,5. Dette utløste en vannføringsavhengig nød-dosering. Dersom dette systemet hadde vært operativt i dette tilfellet, ville det blitt dosert ca. 450 ltr vannglass gjennom perioden uten strømtilførsel. Det har ikke skjedd.

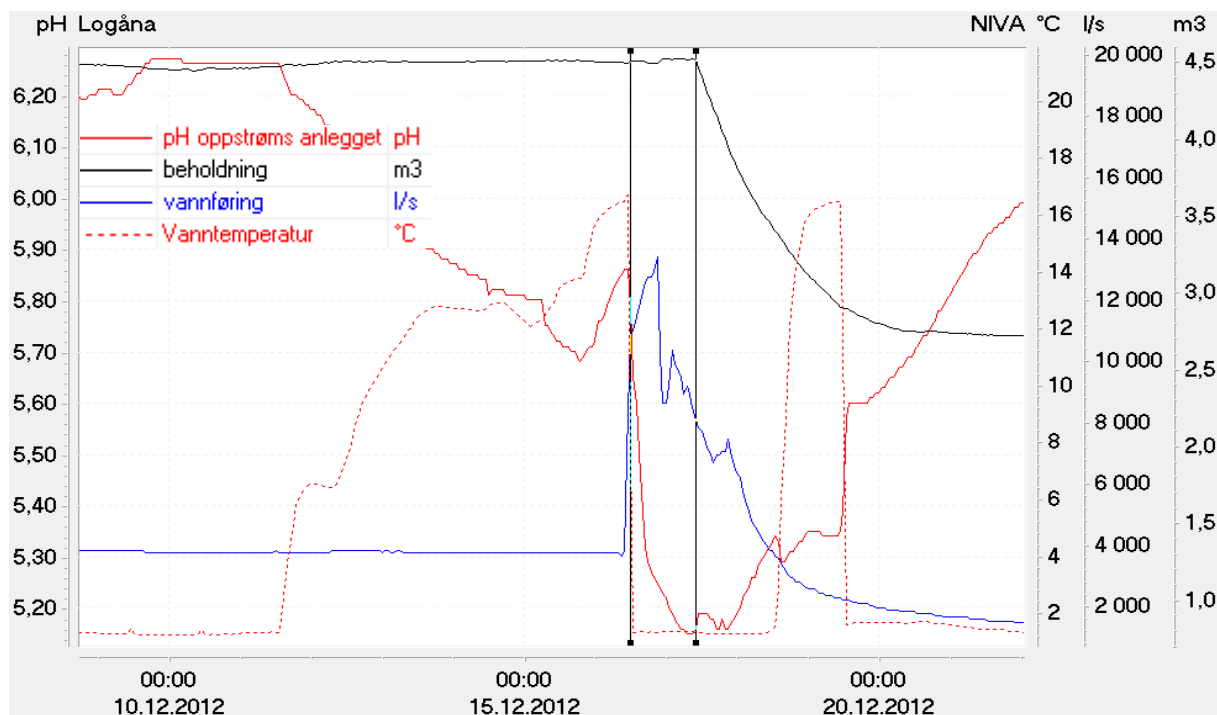
Det var bare et tilfelle der anlegget gikk tom for vannglass under en doseringsperiode. Det var 14. mai. Tilfellet har sannsynligvis minimal betydning, da tilstanden bare vedvarte i 4 timer. Foruten dette tilfellet ble det registrert fire episoder med manglende eller for lav dosering. Den alvorligste episoden oppsto 16. desember, da en ispropp forstyrret vannstandsmålingene og stoppet vanntilførselen til pH-kyvetta. Anlegget ble da stående i ca. et døgn uten å dosere. Da isen ble fjernet, viste pH etter kort tid meget lave verdier (pH 5,15). Da pH-senkningen ikke ble vist umiddelbart, ble anlegget imidlertid forlatt manuelt avslått. NIVA minnet operatøren om situasjonen neste morgen, og ba ham oppsøke anlegget og starte dosering så fort som mulig. Dette ble gjort. Siden isdemmingen i elva forstyrret vannføringsmålingene slik at automatisk dosering ikke kunne benyttes, ble dosen i samråd med NIVA manuelt satt til 7,5g/m³. Forløpet er vist i **Figur 11**.

Figur 11. Vannføring, vannglassbeholdning, temperatur og pH oppstrøms Logåna doseringsanlegg ved is-stuving i desember 2012. Omstendigheter førte til manglende dosering i ca. et døgn, markert med to vertikale linjer. Det var da meget surt vann i elva.

Stans i gjennomstrømming i målekyvetta er et stort problem på Logåna doseringsanlegg. Det har også tidligere ført til manglende dosering og fare for skader på fisk (Høgberget og Håvardstun 2009) (Høgberget 2012). Årsakene har stort sett vært isingsproblemer i den kalde årstida og rusk som tetter vannstrømmen under flom. Det er tidligere foreslått tiltak for å sikre kontinuerlig drift av pH-stasjonen. I den sammenheng er det vist til Bjodland doseringsanlegg for vannglass, Litleåna i Lygna, der man har god erfaring med bruk av alternativ måleteknologi som muliggjør elektrodeplassering ute i elva (Høgberget 2012). Det foreslås etablert pH-måling med elementplassering i elva. Et element med nødvendig utstyr plasseres på flottør i et vertikalt rør med frostsikringsutstyr slik at vanngjennomstrømming i bunnen av røret sikres også ved streng kulde.

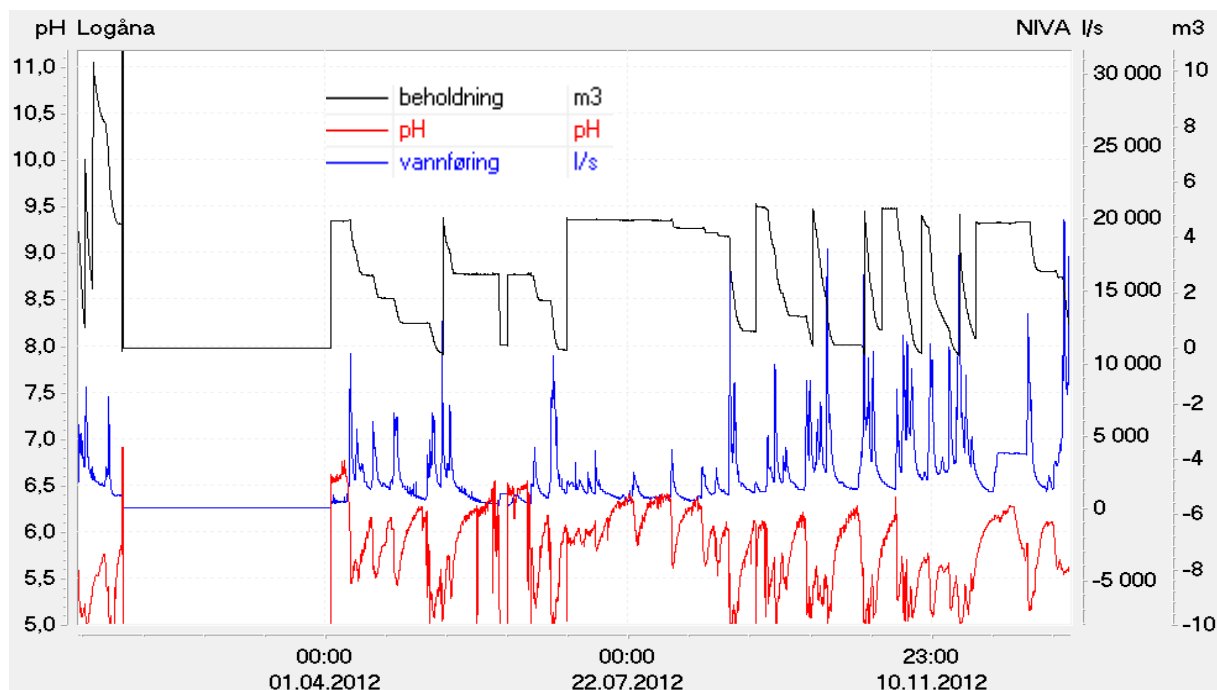
Silikatbeholdningsloggen er komplett i den tiden loggeren ikke var satt ut av drift ved Mankalk-ombyggingen. Beholdningsnivåene ble imidlertid ikke vist riktig etter ombyggingen (**Figur 12**).

pH, vannføring og vannglassforbruk som beholdning gjennom hele året er gjengitt i **Figur 12**.

Figur 12. pH, vannflassbeholdning og vannføring ved Logåna doseringsanlegg i hele 2012. Store deler av vinter og vår ble driftskontroll-loggeren satt ut av drift i forbindelse med ombygging på anlegget. Både vannføring og beholdning ble feil registrert etter ombyggingen. Legg merke til forandringen i avlest beholdning etter ombyggingen.

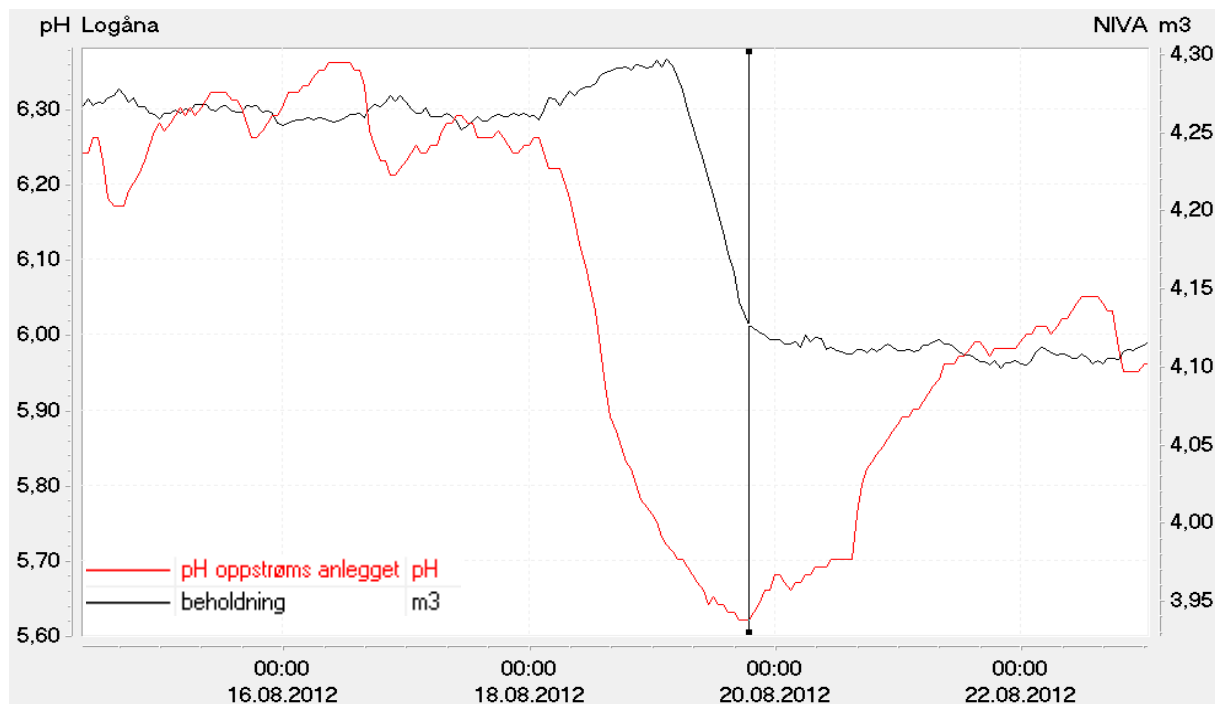
Også i 2012 var det tilfeller der doseringen ble avsluttet for tidlig i forhold til den grensen som er satt (pH 5,9). De laveste registreringene var omkring pH 5,7 (**Figur 13**).

Figur 13. Vannglassbeholdning og pH ved Logåna midt i august 2012. Doseringen fra anlegget vises ved avtak i beholdningen. Den vertikale linjen markerer da doseringen sluttet. Da var pH 5,6. Dette var for tidlig avslutning.

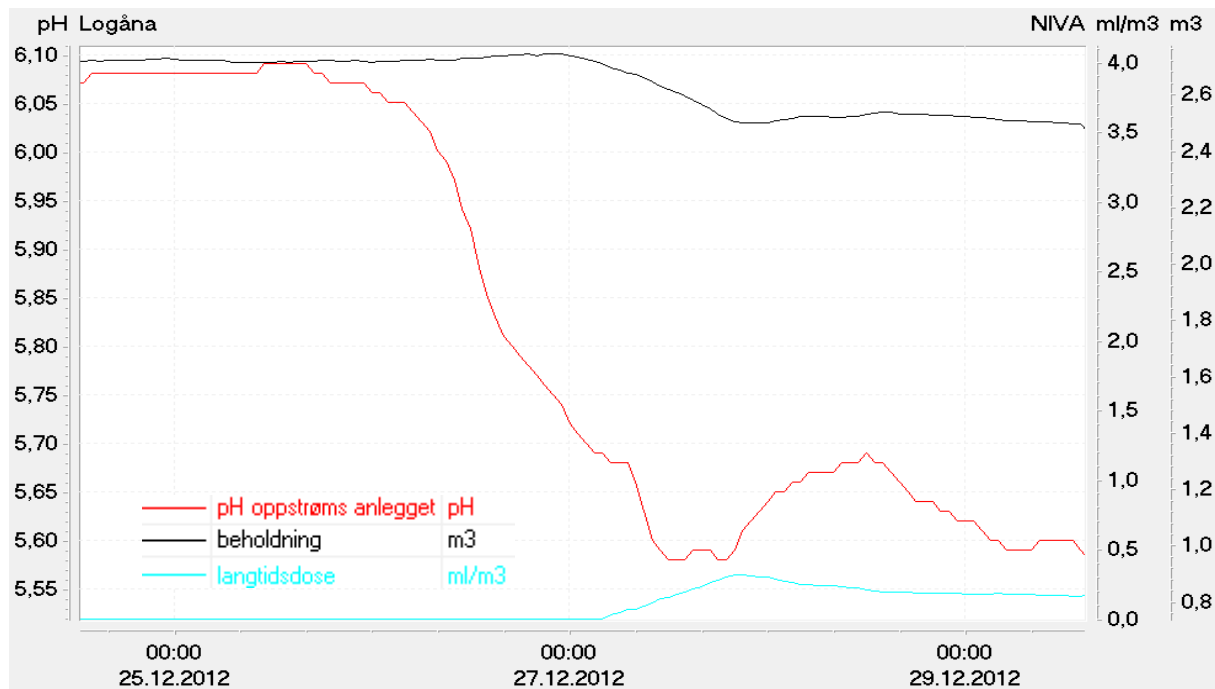
Selv om langtidsdosen antagelig blir beregnet til under halvparten av reell verdi på grunn av feil registret vannglassbeholdning og vannføring, var det mulig å registrere for lave doser. Dette var tilfellet 27. desember. Lav dosering ble da registrert gjennom en hel doseringssekvens (**Figur 14**).

Figur 14. Vannglassbeholdning, pH og langtidsdose ved Logåna doseringsanlegg i deler av desember 2012. Dosene fra anlegget skulle vært mye høyere enn registrert. Avsyringsbehovet til pH 5,9 er 4,2 ml/m³. Det ble dosert betydelig mindre, men den eksakte doseringen var ikke mulig å registrere på grunn av feil i de måleverdiene som danner grunnlaget for langtidsdosen (vannføring og beholdning).
