Driftskontroll av kalkdoseringsanlegg i Tovdalsvassdraget Avviksrapport 2012

Tittel Driftskontroll av kalkdoseringsanlegg i Tovdalsvassdraget Avviksrapport 2012	Løpenr. (for bestilling) 6527-2013	Dato 30.4.2013
	Prosjektnr. Undemr. 13134	Sider Pris 21
Forfatter(e) Rolf Høgberget	Fagområde Overvåking	Distribusjon
	Geografisk område Aust-Agder	Trykket NIVA

Title: Operation Report from lime dosers in Tovdalsvassdraget. Non-conformance report 2012.

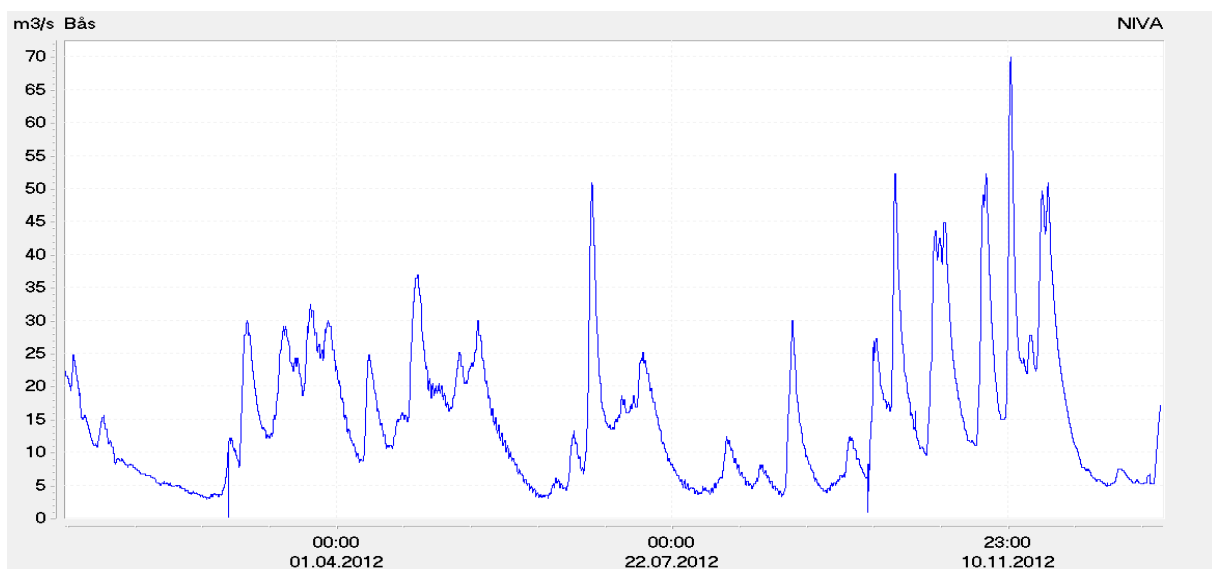
2012 var et år uten store flommer, men med regelmessig registrering av høye vannføringer gjennom hele året (**Figur 2**). Det ble derfor kalket relativt store mengder kalk fra Bås-anlegget. Det ble benyttet 2355 tonn. Dette er høyere årlig forbruk enn registrert de seks tidligere årene (DN-notat 2012).

Figur 2. Vannføring ved Bås doseringsanlegg i 2012. Mye vann passerte anlegget. Derfor ble det benyttet relativt store mengder kalk.

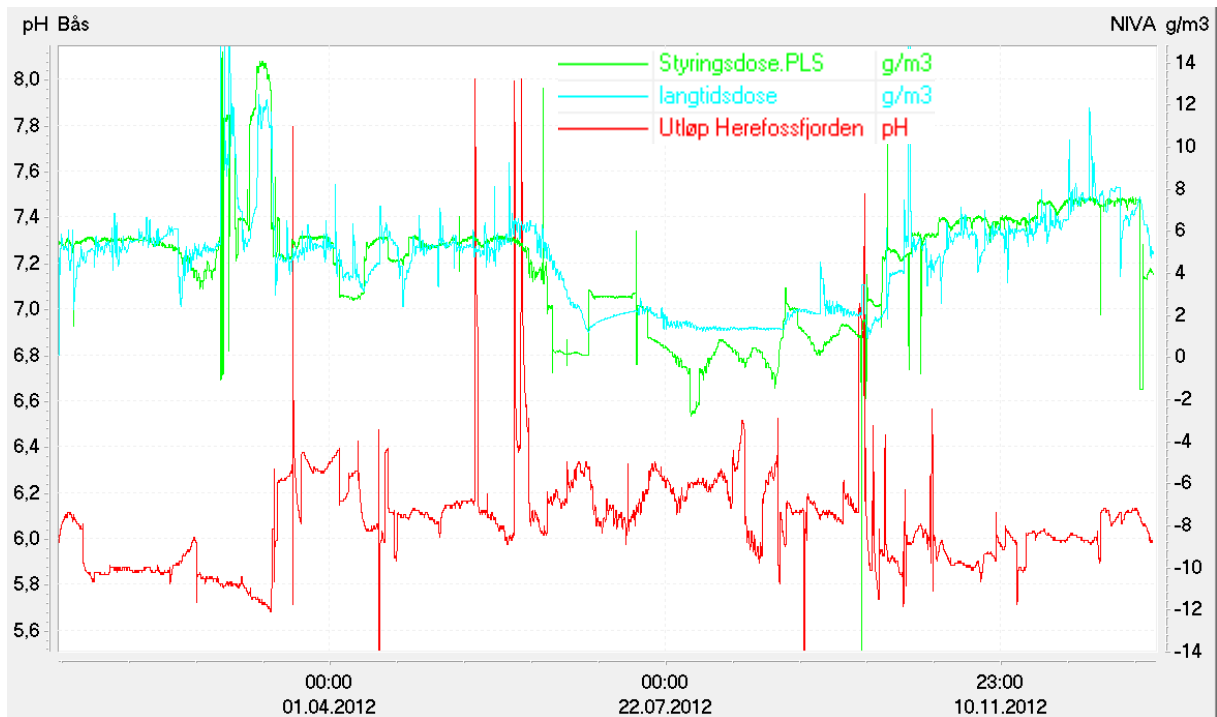
Det ble dosert tilstrekkelig for å opprettholde pH-målet i Herefossfjorden det meste av tiden. Første del av året var imidlertid pH noe lav i fjorden. Etter råd fra NIVA ble styringsdosen doblet 24. februar. Dette førte til at pH økte til akseptable nivåer. Forholdet vedvarte selv om dosene ble vesentlig redusert om sommeren. pH forble høy langt ut over høsten. Først i slutten av oktober ble pH igjen noe lav. Da ble dosene øket til i området 7g/m³ for å motvirke pH-reduksjonen (**Figur 3**).

Figur 3. Styringsdose og reell dose som langtidsdose på Bås doseringsanlegg sammenholdt med pH i utløpet av Herefossfjorden. Dosering fra Bås-anlegget er det viktigste tiltaket i arbeidet med å opprettholde pH-målet for Herefossfjorden (pH 6). Målet ble opprettholdt det meste av tiden. På ettervinteren og tidlig på høsten var pH noe lav. Om sommeren var det relativt stor forskjell mellom styringsdose og langtidsdose. Det ble da dosert mer enn innstilte doser. Årsaken til forholdet er ikke klarlagt.

Det var meget god driftssikkerhet på anlegget i 2012. Det anbefales å opprettholde årvåkenheten i forhold til pH i Herefossfjorden, og justere kalkdosene fortløpende i forhold til behovet for å opprettholde pH-målet i fjorden.

Det var stor forskjell på langtidsdoser og styringsdoser ved lav vannføring. For lav registrering av vannføringen ved anlegget vil føre til feil beregning av langtidsdosen. Kalibrering av vannføringsmålingene bør gjennomføres for å sikre riktige data.

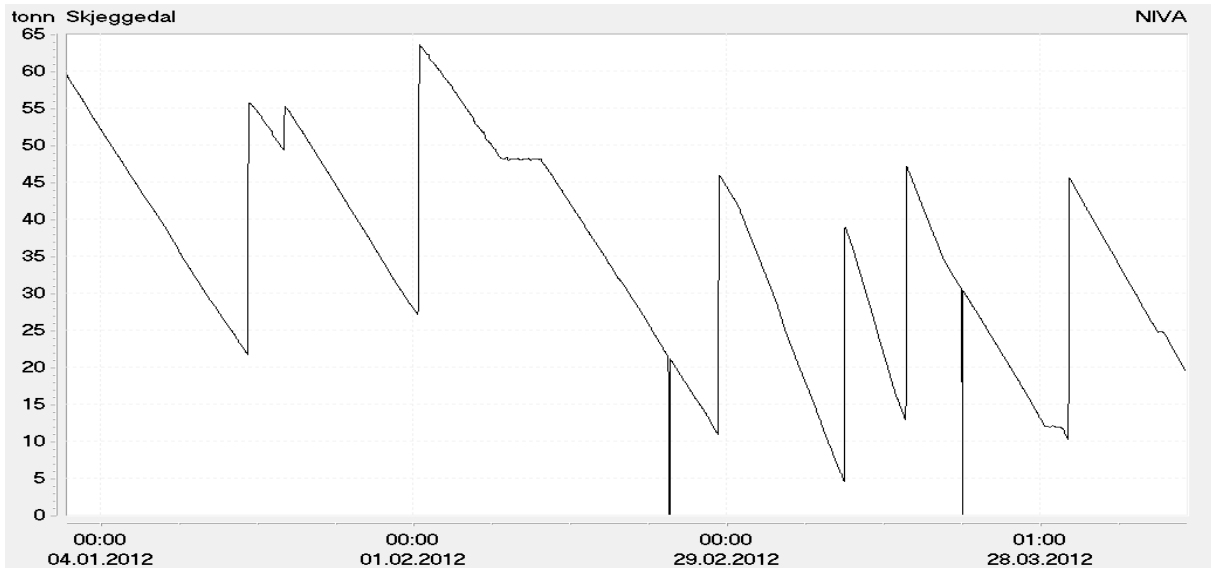
Det var ikke vannstandssignal på anlegget. Dermed er det ikke mulig å beregne hvilke doser som ble tilført elva. Dette er en feil som har vedvart i flere år (Høgberget og Tveten 2011).

En viss oversikt over doseringsforløpet gjennom de tre første måneder av året er gitt i **Figur 4**. Kurven antyder at det var liten variasjon i doseringen, men på grunn av manglende vannføringsdata er dosene fra anlegget ukjent.

Figur 4. Kalkvekten ved Skjeggedal doseringsanlegg gjennom de første 3,3 måneder i 2012.

Vannstandssignalet på anlegget ble defekt 21. desember 2008, og har ikke fungert siden. Dermed er det umulig å beregne dosene som blir tilført elva. Det har tidligere vært anbefalt flere ganger å reparere signalet (Høgberget 2010), (Høgberget og Tveiten 2011) og (Høgberget 2011).

Tidsserien med årets driftskontrolldata ble meget begrenset. Dette har sammenheng med manglende kommunikasjonsmuligheter med loggeren. Anlegget har vært i dårlig forfatning i lang tid, og kommunikasjonen med loggeren har bare vært mulig med direkte dataoverføring via kabel. Usikkerheter omkring konsesjonssøknader for kraftutbygging i elva (Skjeggedalsfossen kraftverk, Skjeggedal kraftverk (AEP 2010) og overføring av Skjeggedalsåna til Eptevatn (Risdal Kraftverk 2010)) har ført til trenering av vedlikehold på doseringsanlegget. Den lange tids kontinuerlige drift av anlegget har ført til at anlegget nå er i meget dårlig forfatning. En avgjørelse på framtidig drift og vedlikehold av doseringsanlegget må besluttet så fort som mulig.

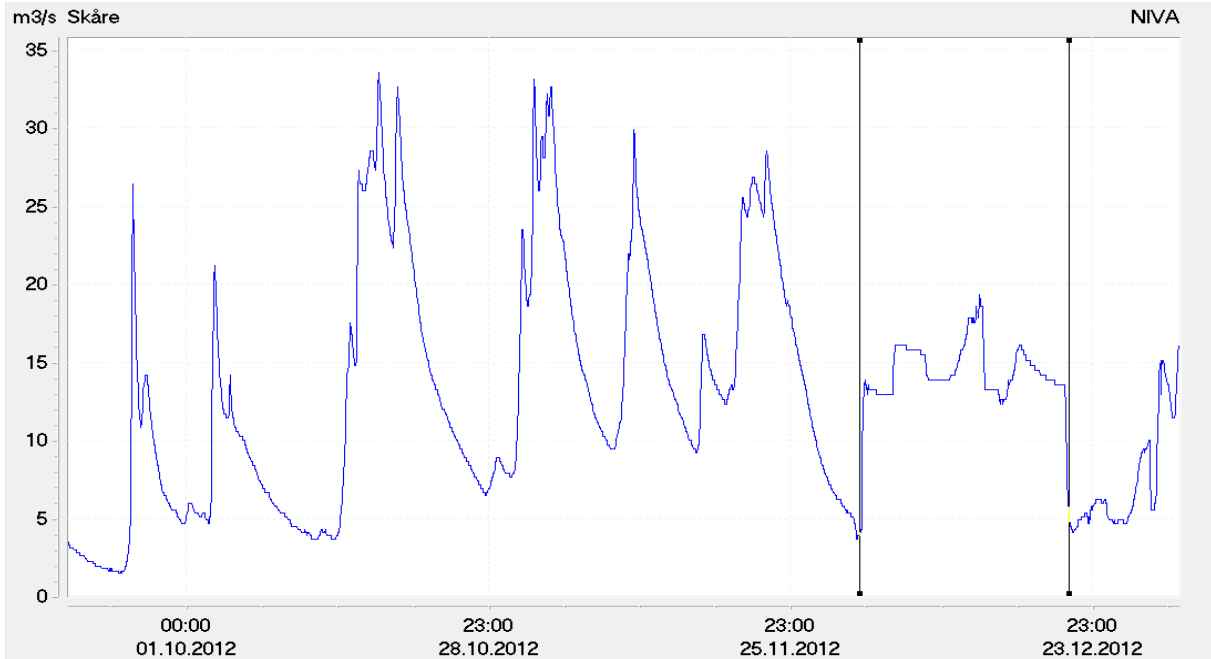
Vannstandssignalet var ikke reelt i perioder av januar, februar og desember, da en ispropp demmet opp elva ved inntaksbrønnen (**Figur 5**).

Figur 5. Vannføringen i deler av høsten og forvinteren ved Skåre doseringsanlegg i 2012. Fire store flommer ble avbrutt av kulde med nedising av elveløpet ved målepunktet. Dette førte til oppdemming av elva. Isdemmingsperioden er markert med to vertikale linjer. Isdemming var vanskelig å se i kurvene for januar og februar, se **Figur 6**.

Vannstandssignalet bør igjen bli tilgjengelig for driftskontroll-loggeren.

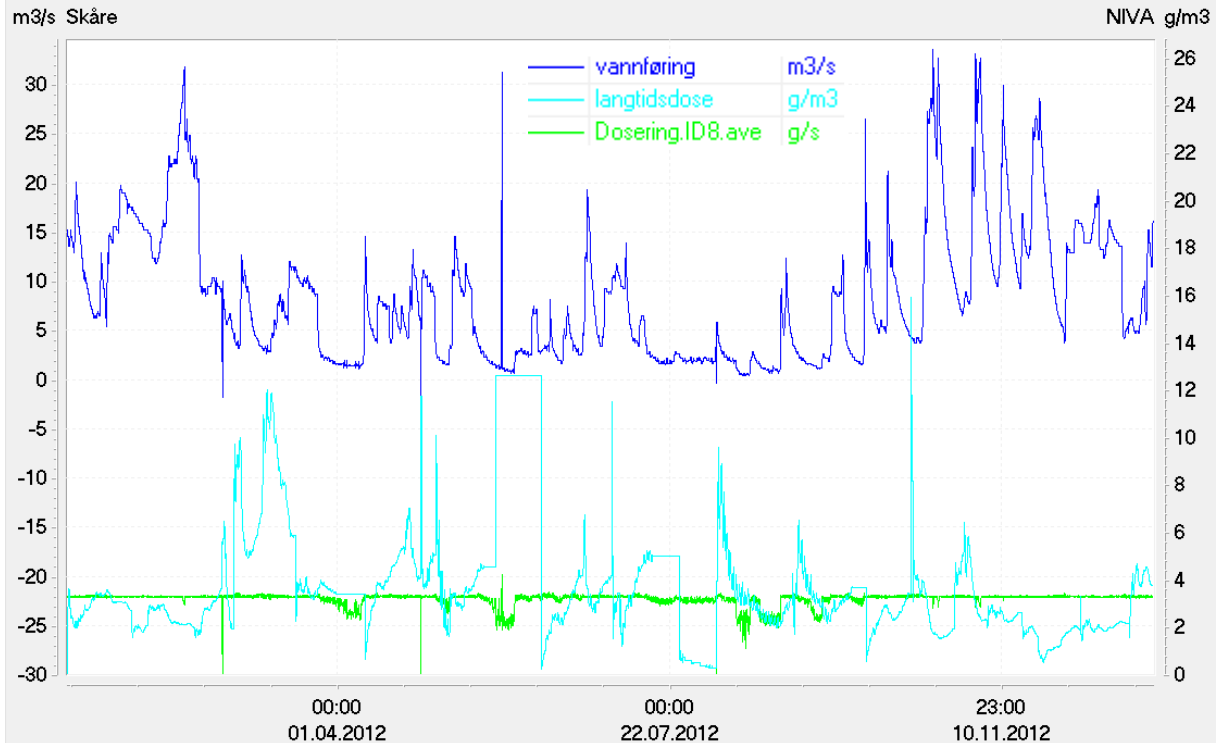
Den automatiske innstillingen på anlegget var stilt på $3,3 \text{ g/m}^3$ i hele perioden. Imidlertid var anlegget i så dårlig forfatning at det ikke var mulig å kjøre på automatisk dosering (operatør Sven Arne Ånensen pers. med.). Årsaken til de varierende dosene som ble registrert har sammenheng med at anlegget alltid ble kjørt på manuell dosering (per tidsenhet). Dette medførte høye doser når det var lav vannføring og lave doser når vannføringen var høy. På det mest intense doserte anlegget 12 g/m^3 , mens det om høsten var nede i $0,5 \text{ g/m}^3$, (**Figur 6**).

Figur 6. Vannføring, styringsdose og reell dose som langtidsdose ved Skåre doseringsanlegg i hele 2012. Styringsdosen var satt til $3,3 \text{ g/m}^3$ hele tiden mens de reelle dosene ofte varierte mye fra dette. Årsaken var at anlegget doserte med manuell innstilling som fast dosering hele året.

Det var meget dårlig driftssikkerhet på anlegget. En del av årsaken var at ny kalk ikke ble tilkjørt tidsnok, selv om bestillingen ble foretatt med god tidsmargin. Det bør gjøres grep for at kalken blir levert i tide før siloen går tom.

Anlegget er i så dårlig forfatning at doseringen må sikres ved å gi en fast dosering til elva. Dermed blir de tilførte dosene meget variable. Dette er en driftsform som ikke gir den beste kalkingsøkonomien, men som kan bidra til at anlegget forblir operativt i tilstrekkelig tid til at en eventuell ny doserer kan etableres. Disse planene har sammenheng med en konsesjonssøknad om kraftutbygging (Flateland kraftverk).

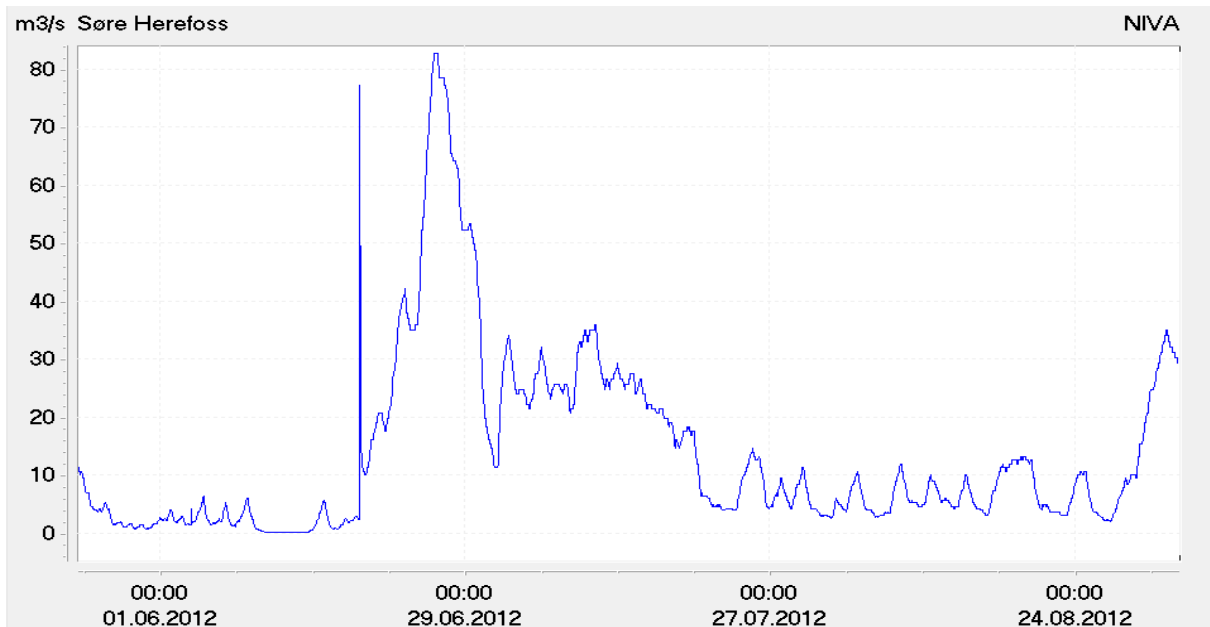
Loggeren mottok uriktig vannstandssignal ca. fire dager fra 6. april. Feilen påvirket ikke doseringen. Det var meget lave vannstander første halvdel av juni og hele august. Verdier under 70 cm i inntaksbrønnen ble registrert. Dette gav i en teoretisk vannføring under 100 l/s. Det er ikke sannsynlig at vannføringen var så lav (**Figur 7**).

Figur 7. Vannføringen ved Søre Herefoss doseringsanlegg (utløpet av Herefossfjorden) om sommeren 2012. Det ble registrert usannsynlig lave vannføringer første del av juni. Rensing av inntaksbrønnen 19. juni, markert med stort utslag i kurven, bidro til høyere vannføringsregistreringer.

Det bør gjennomføres en kontroll av vannføringsmålingene ved anlegget. Vannstandene som er oppgitt av NVE er relatert til et fast punkt ved elva. Vannstandsmålingene som blir registrert på anlegget må stemme med vannstanden som er oppgitt av NVE ved samme vannføring.

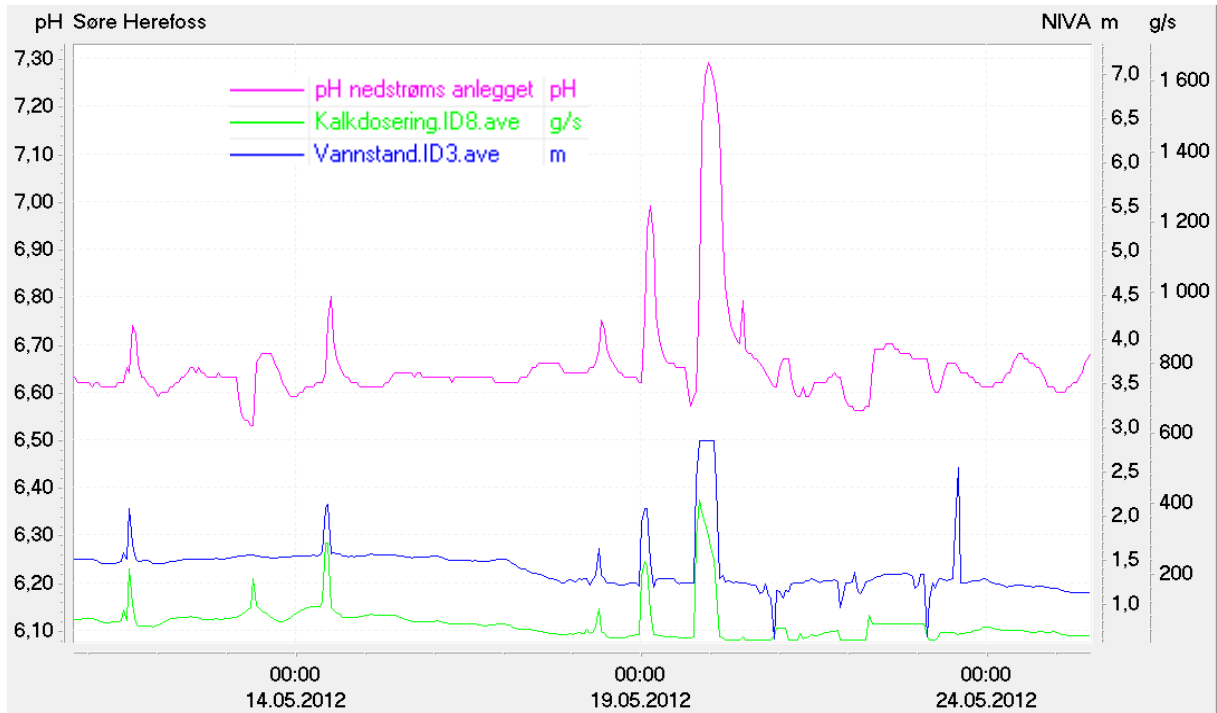
Feil registrering av vannstand førte til økende dosering, og dermed økende pH nedstrøms anlegget den 11. mai. Denne feilen oppsto deretter periodevis i nesten to uker (**Figur 8**).

Figur 8. Vannstand, kalkdosering og pH nedstrøms Søre Herefoss i deler av mai 2012. Periodevis feil registrering av vannstanden førte til økt kalkdosering. Dette medførte meget høye pH-verdier nedstrøms anlegget.

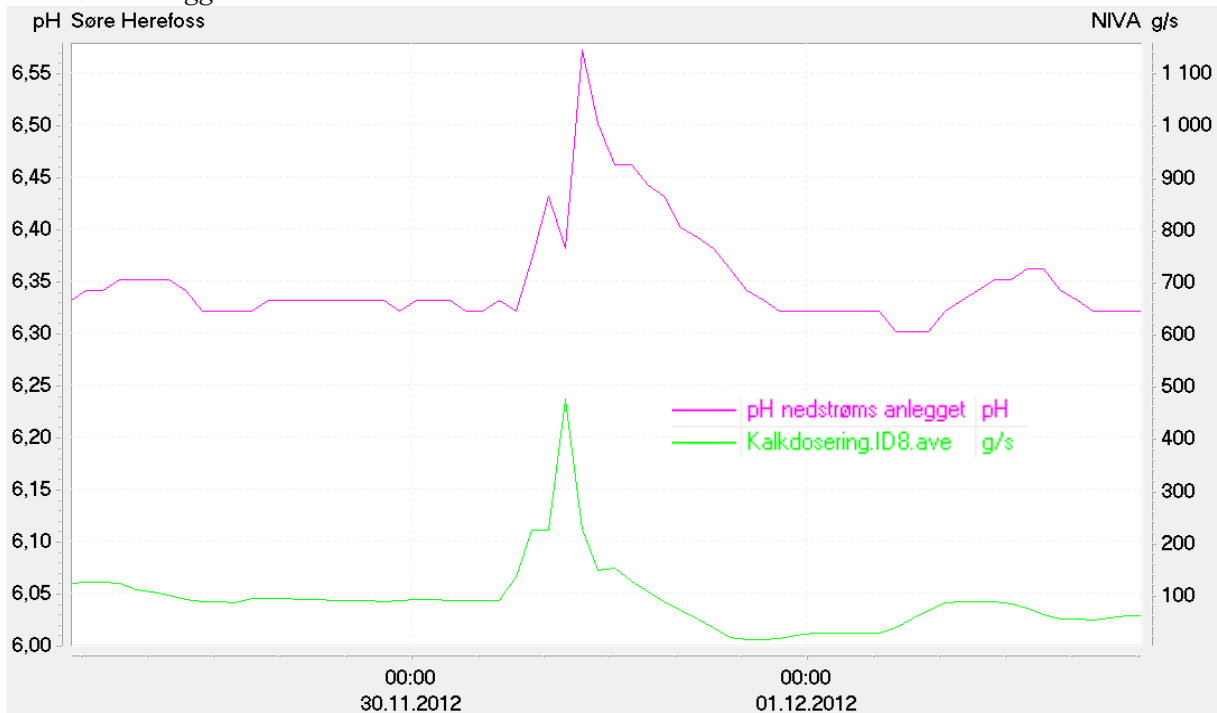
Ca. to tonn for mye kalk ble utdosert 31. november på grunn av for høyt doseringssignal. Årsaken til det høye doseringssignalet er ikke kjent (**Figur 9**).

Figur 9. Kalkdosering og pH nedstrøms Søre Herefoss i månedsskiftet november - desember 2012. Av ukjente årsaker ble doseringssignalet økt slik at ekstra mye kalk ble tilført elva.

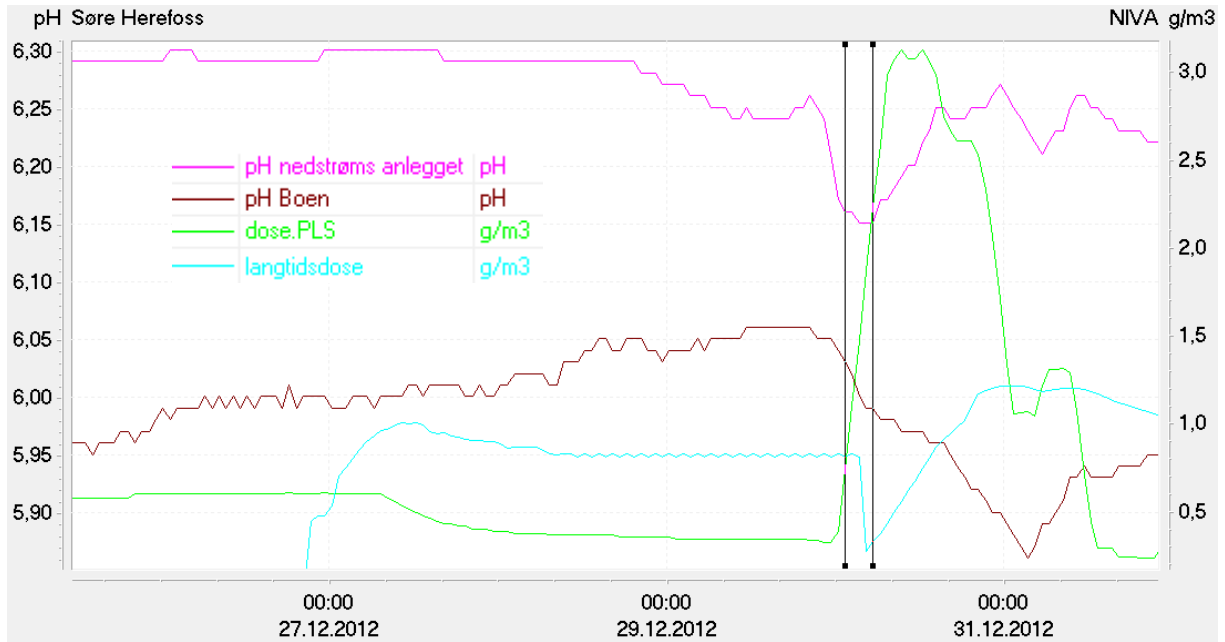
pH i lakseførende strekning av elva var bare unntaksvis under målet i løpet av året. Alle disse tilfellene ble målt ved Boen senhøstes. Det var 1,5 dager fra den 21. november, 7 timer 24. november, 2,2 dager fra 22. desember og 1,2 dager fra 30. desember. Ved alle tilfellene ble avviket fra pH-målet minimalt, med laveste pH 5,9, (0,1 under målet). Ved et av tilfellene virket det som om anlegget i starten ikke doserte tilstrekkelig i forhold til PLS-dosen. Det tok da 5 timer før pH nedstrøms anlegget reagerte med økende pH som følge av den økte doseringen (**Figur 10**).

Figur 10. pH nedstrøms Søre Herefoss, pH på overvåkingsstasjonen i utløpet av elva (Boen), langtidsdosen og styringsdosen (dose PLS) på anlegget ved et tilfelle der synkende pH i elva resulterte i høyere dosering. Det tok 5 timer før reaksjon på ekstra tilført kalk ble registrert i form av økende pH. Tidsintervallet er markert med to vertikale linjer. De reelle dosene (styringsdosene) var bare ca. 1/3 av dosene som skulle doseres. Pulsen med noe lav pH ble opprettholdt helt til Boen.

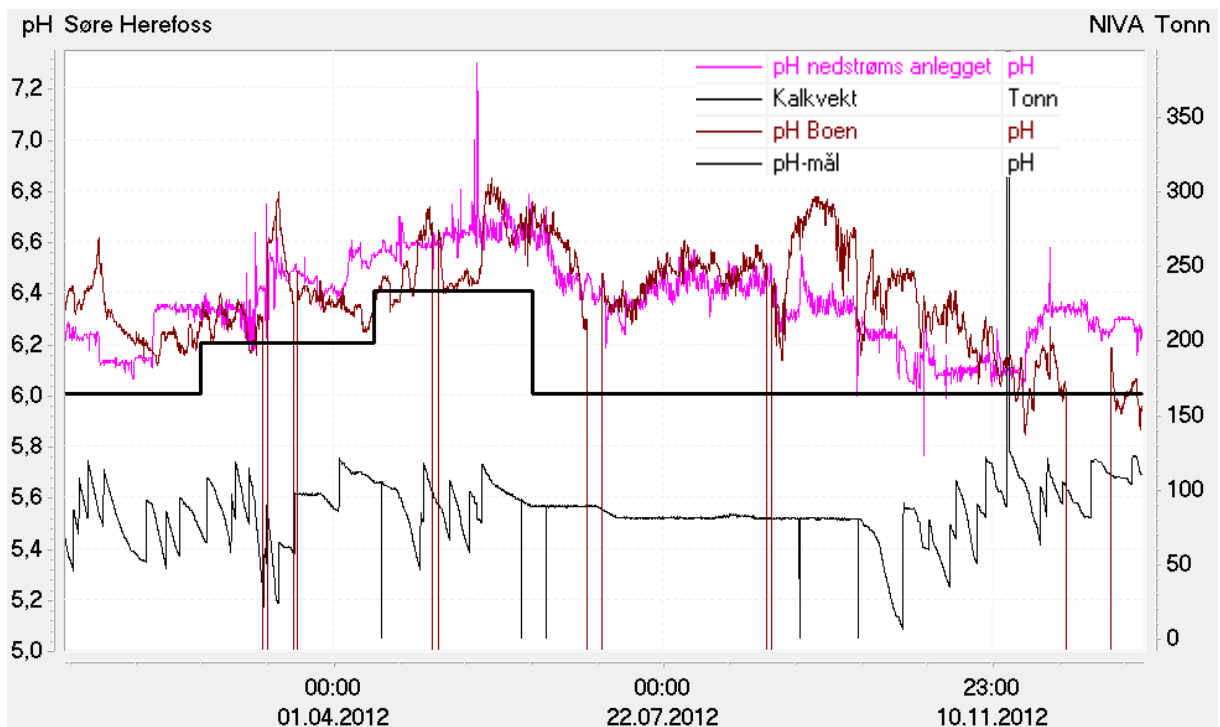
Figur 11. pH i lakseførende strekning av Tovdalselva i 2012 sammenholdt med pH-målene for elva og kalkvekta på doseringsanlegget. Figuren viser tydelig hvordan pH var meget høy om sommeren uten at det ble kalket fra anlegget. Avviket mellom pH-målet og pH på Boen var opp mot 0,8 pH-enheter.
