Driftskontroll av kalkdoseringsanlegg i Tovdalsvassdraget Avviksrapport 2012

Tittel Driftskontroll av kalkdoseringsanlegg i Tovdalsvassdraget Avviksrapport 2012	Løpenr. (for bestilling) 6527-2013	Dato 30.4.2013
	Prosjektnr. Undemr. 13134	Sider Pris 21
Forfatter(e) Rolf Høgberget	Fagområde Overvåking	Distribusjon
	Geografisk område Aust-Agder	Trykket NIVA

Avviksrapport 2012

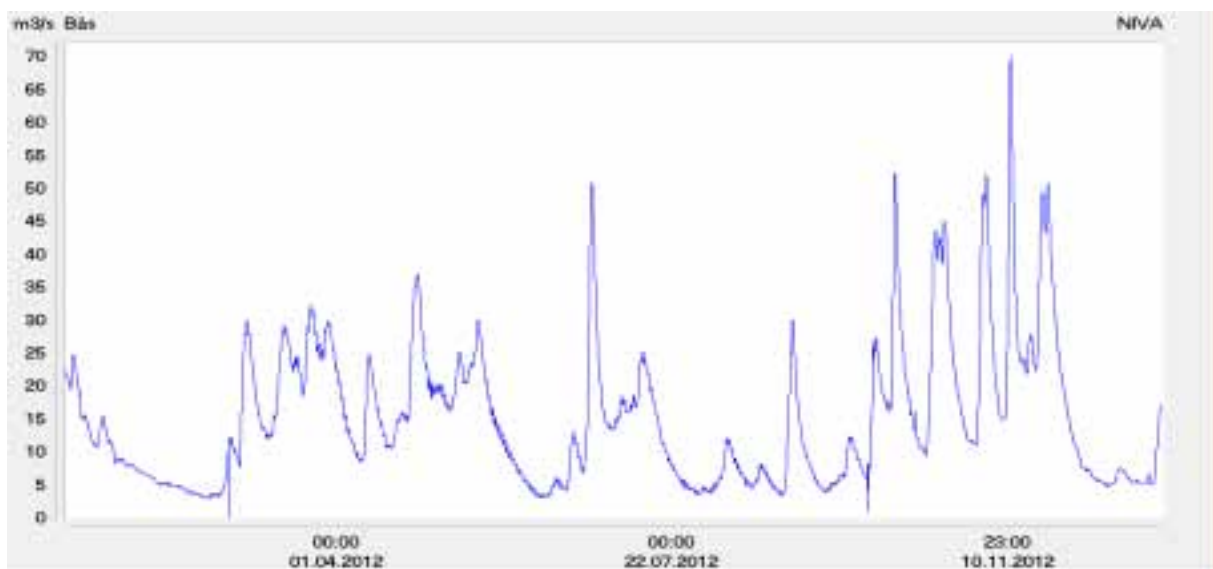
2012 var et år uten store flommer, men med regelmessig registrering av høye vannføringer gjennom hele året (**Figur 2**). Det ble derfor kalket relativt store mengder kalk fra Bås-anlegget. Det ble benyttet 2355 tonn. Dette er høyere årlig forbruk enn registrert de seks tidligere årene (DN-notat 2012).

Figur 2. Vannføring ved Bås doseringsanlegg i 2012. Mye vann passerte anlegget. Derfor ble det benyttet relativt store mengder kalk.

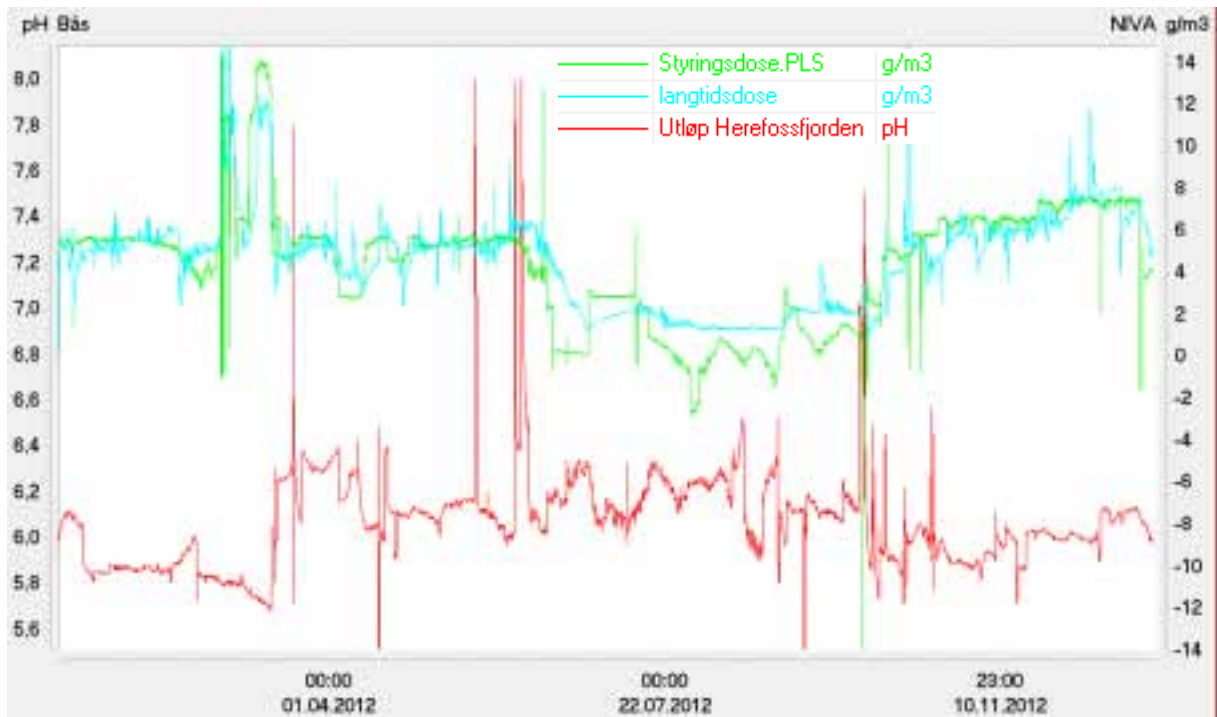
Det ble dosert tilstrekkelig for å opprettholde pH-målet i Herefossfjorden det meste av tiden. Første del av året var imidlertid pH noe lav i fjorden. Etter råd fra NIVA ble styringsdosen doblet 24. februar. Dette førte til at pH økte til akseptable nivåer. Forholdet vedvarte selv om dosene ble vesentlig redusert om sommeren. pH forble høy langt ut over høsten. Først i slutten av oktober ble pH igjen noe lav. Da ble dosene øket til i området 7g/m³ for å motvirke pH-reduksjonen (**Figur 3**).

Figur 3. Styringsdose og reell dose som langtidsdose på Bås doseringsanlegg sammenholdt med pH i utløpet av Herefossfjorden. Dosering fra Bås-anlegget er det viktigste tiltaket i arbeidet med å opprettholde pH-målet for Herefossfjorden (pH 6). Målet ble opprettholdt det meste av tiden. På ettervinteren og tidlig på høsten var pH noe lav. Om sommeren var det relativt stor forskjell mellom styringsdose og langtidsdose. Det ble da dosert mer enn innstilte doser. Årsaken til forholdet er ikke klarlagt.

Det var meget god driftssikkerhet på anlegget i 2012. Det anbefales å opprettholde årvåkenheten i forhold til pH i Herefossfjorden, og justere kalkdosene fortløpende i forhold til behovet for å opprettholde pH-målet i fjorden.

Det var stor forskjell på langtidsdoser og styringsdoser ved lav vannføring. For lav registrering av vannføringen ved anlegget vil føre til feil beregning av langtidsdosen. Kalibrering av vannføringsmålingene bør gjennomføres for å sikre riktige data.

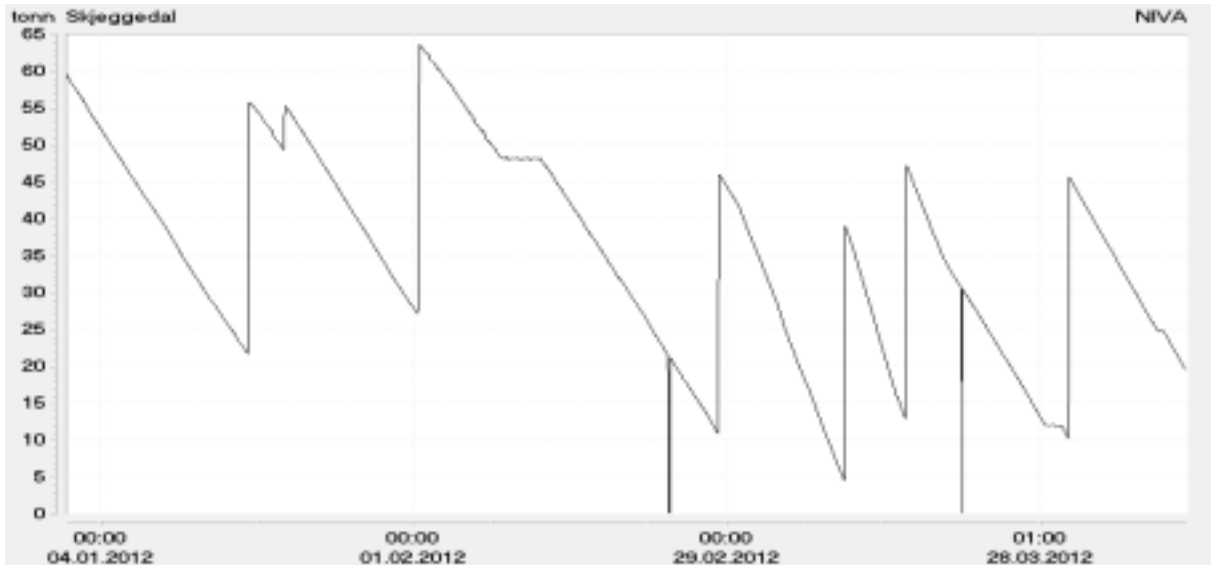
Det var ikke vannstandssignal på anlegget. Dermed er det ikke mulig å beregne hvilke doser som ble tilført elva. Dette er en feil som har vedvart i flere år (Høgberget og Tveten 2011).

Vektutviklingen i beholdningssiloen viser at anlegget sto stille i tre perioder lengre enn 8 timer i løpet av den tiden det er logget doseringsdata. Det var 3,5 dager fra 8. februar, 1,6 dager fra 3. april og 14 timer den 7. april.

En viss oversikt over doseringsforløpet gjennom de tre første måneder av året er gitt i **Figur 4**. Kurven antyder at det var liten variasjon i doseringen, men på grunn av manglende vannføringsdata er dosene fra anlegget ukjent.

Figur 4. Kalkvekten ved Skjeggedal doseringsanlegg gjennom de første 3,3 måneder i 2012.

Vannstandssignalet på anlegget ble defekt 21. desember 2008, og har ikke fungert siden. Dermed er det umulig å beregne dosene som blir tilført elva. Det har tidligere vært anbefalt flere ganger å reparere signalet (Høgberget 2010), (Høgberget og Tveiten 2011) og (Høgberget 2011).

Tidsserien med årets driftskontrolldata ble meget begrenset. Dette har sammenheng med manglende kommunikasjonsmuligheter med loggeren. Anlegget har vært i dårlig forfatning i lang tid, og kommunikasjonen med loggeren har bare vært mulig med direkte dataoverføring via kabel. Usikkerheter omkring konsesjonssøknader for kraftutbygging i elva (Skjeggedalsfossen kraftverk, Skjeggedal kraftverk (AEP 2010) og overføring av Skjeggedalsåna til Eptevatn (Risdal Kraftverk 2010)) har ført til trenering av vedlikehold på doseringsanlegget. Den lange tids kontinuerlige drift av anlegget har ført til at anlegget nå er i meget dårlig forfatning. En avgjørelse på framtidig drift og vedlikehold av doseringsanlegget må besluttet så fort som mulig.

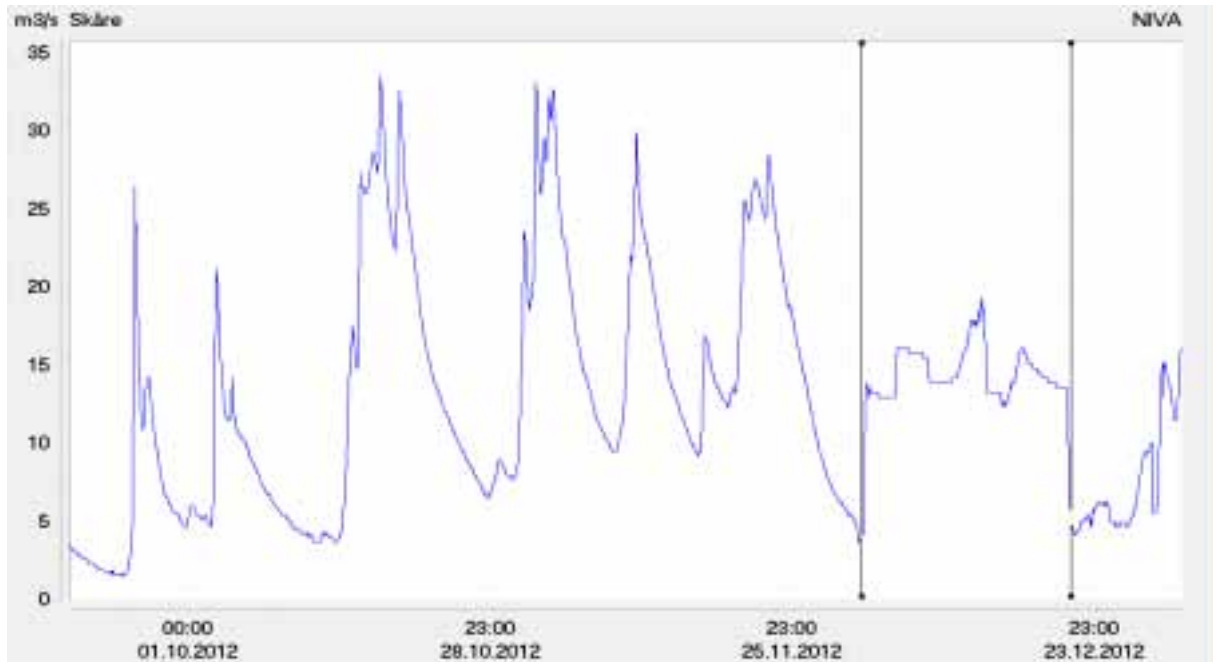
Vannstandssignalet var ikke reelt i perioder av januar, februar og desember, da en ispropp demmet opp elva ved inntaksbrønnen (**Figur 5**).

Figur 5. Vannføringen i deler av høsten og forvinteren ved Skåre doseringsanlegg i 2012. Fire store flommer ble avbrutt av kulde med nedising av elveløpet ved målepunktet. Dette førte til oppdemming av elva. Isdemmingsperioden er markert med to vertikale linjer. Isdemming var vanskelig å se i kurvene for januar og februar, se **Figur 6**.

Vannstandssignalet bør igjen bli tilgjengelig for driftskontroll-loggeren.

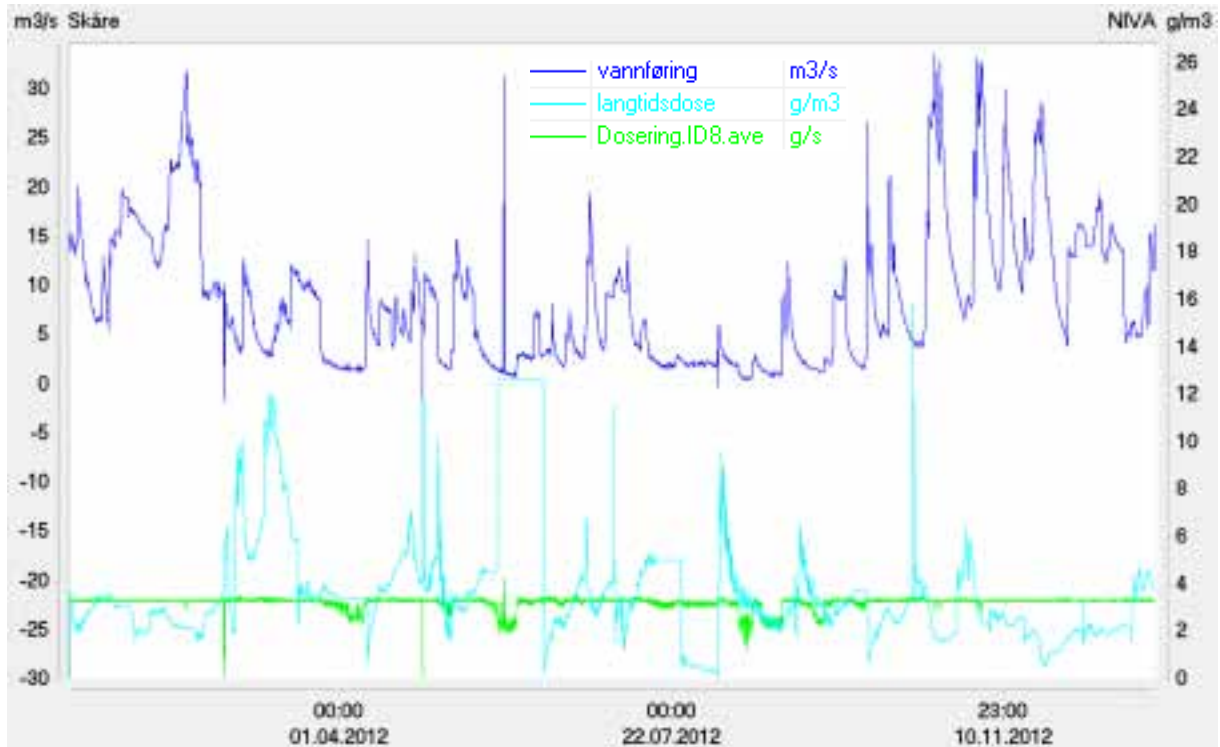
Den automatiske innstillingen på anlegget var stilt på $3,3 \text{ g/m}^3$ i hele perioden. Imidlertid var anlegget i så dårlig forfatning at det ikke var mulig å kjøre på automatisk dosering (operatør Sven Arne Ånensen pers. med.). Årsaken til de varierende dosene som ble registrert har sammenheng med at anlegget alltid ble kjørt på manuell dosering (per tidsenhet). Dette medførte høye doser når det var lav vannføring og lave doser når vannføringen var høy. På det mest intense doserte anlegget 12 g/m^3 , mens det om høsten var nede i $0,5 \text{ g/m}^3$, (**Figur 6**).

Figur 6. Vannføring, styringsdose og reell dose som langtidsdose ved Skåre doseringsanlegg i hele 2012. Styringsdosen var satt til $3,3 \text{ g/m}^3$ hele tiden mens de reelle dosene ofte varierte mye fra dette. Årsaken var at anlegget doserte med manuell innstilling som fast dosering hele året.

Det var meget dårlig driftssikkerhet på anlegget. En del av årsaken var at ny kalk ikke ble tilkjørt tidsnok, selv om bestillingen ble foretatt med god tidsmargin. Det bør gjøres grep for at kalken blir levert i tide før siloen går tom.

Anlegget er i så dårlig forfatning at doseringen må sikres ved å gi en fast dosering til elva. Dermed blir de tilførte dosene meget variable. Dette er en driftsform som ikke gir den beste kalkingsøkonomien, men som kan bidra til at anlegget forblir operativt i tilstrekkelig tid til at en eventuell ny doserer kan etableres. Disse planene har sammenheng med en konsesjonssøknad om kraftutbygging (Flateland kraftverk).

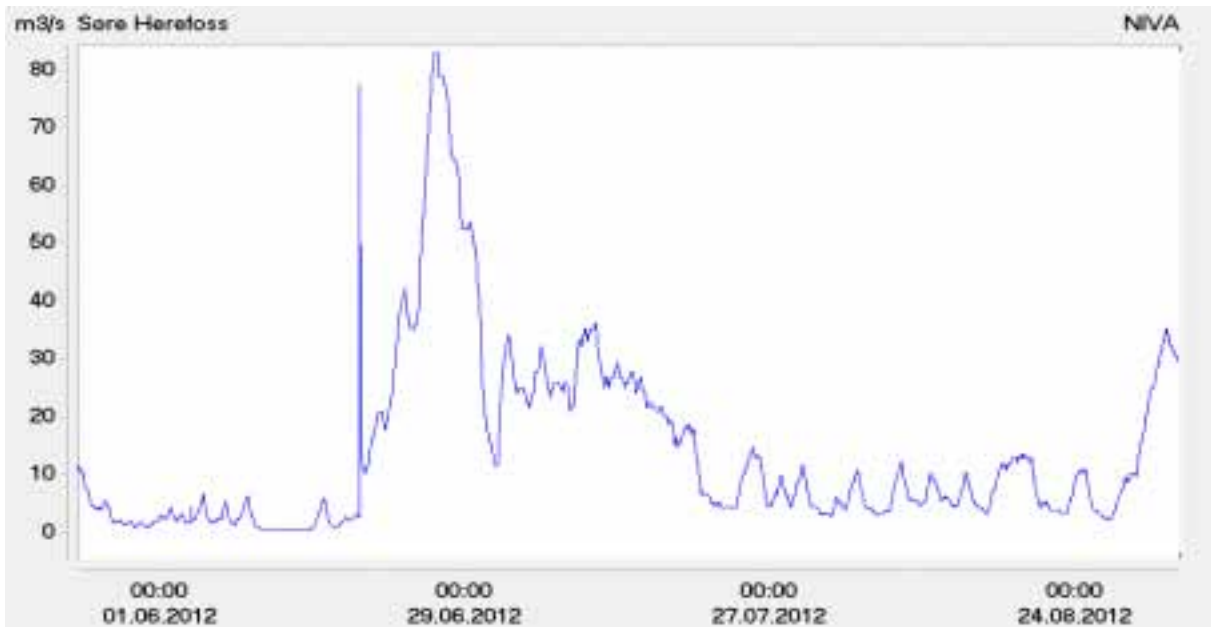
Loggeren mottok uriktig vannstandssignal ca. fire dager fra 6. april. Feilen påvirket ikke doseringen. Det var meget lave vannstander første halvdel av juni og hele august. Verdier under 70 cm i inntaksbrønnen ble registrert. Dette gav i en teoretisk vannføring under 100 l/s. Det er ikke sannsynlig at vannføringen var så lav (**Figur 7**).

Figur 7. Vannføringen ved Søre Herefoss doseringsanlegg (utløpet av Herefossfjorden) om sommeren 2012. Det ble registrert usannsynlig lave vannføringer første del av juni. Rensing av inntaksbrønnen 19. juni, markert med stort utslag i kurven, bidro til høyere vannføringsregistreringer.

Det bør gjennomføres en kontroll av vannføringsmålingene ved anlegget. Vannstandene som er oppgitt av NVE er relatert til et fast punkt ved elva. Vannstandsmålingene som blir registrert på anlegget må stemme med vannstanden som er oppgitt av NVE ved samme vannføring.

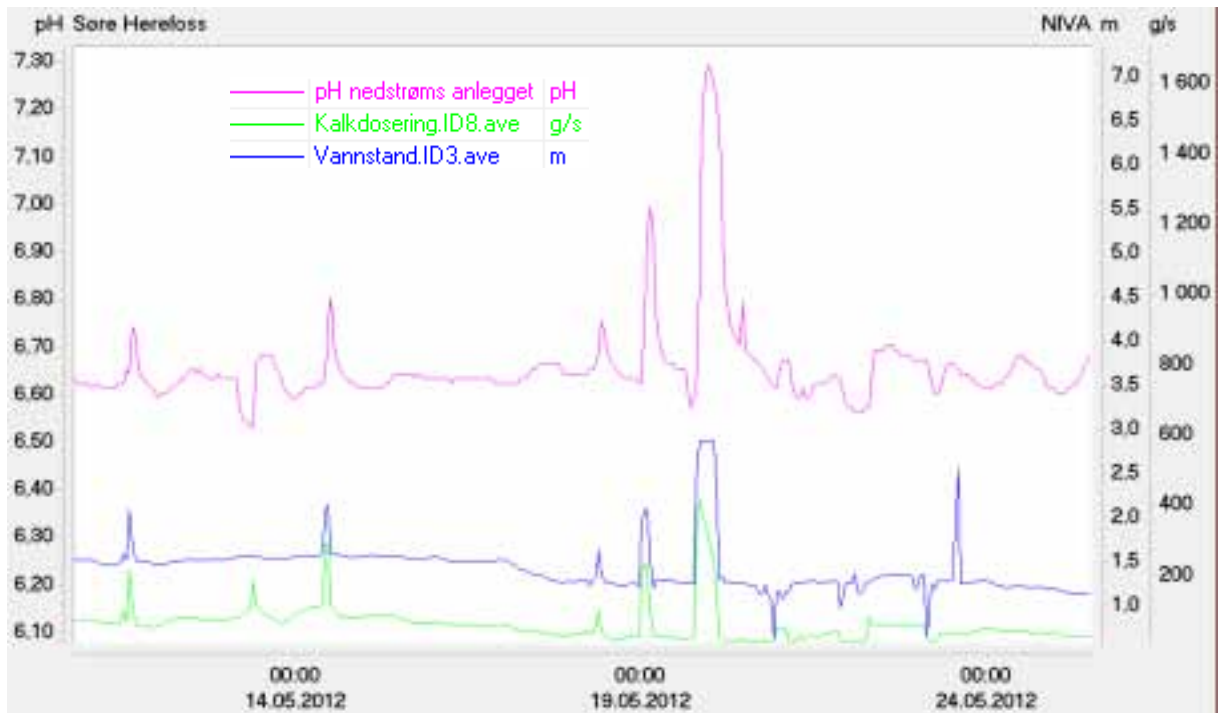
Feil registrering av vannstand førte til økende dosering, og dermed økende pH nedstrøms anlegget den 11. mai. Denne feilen oppsto deretter periodevis i nesten to uker (**Figur 8**).

Figur 8. Vannstand, kalkdosering og pH nedstrøms Søre Herefoss i deler av mai 2012. Periodevis feil registrering av vannstanden førte til økt kalkdosering. Dette medførte meget høye pH-verdier nedstrøms anlegget.

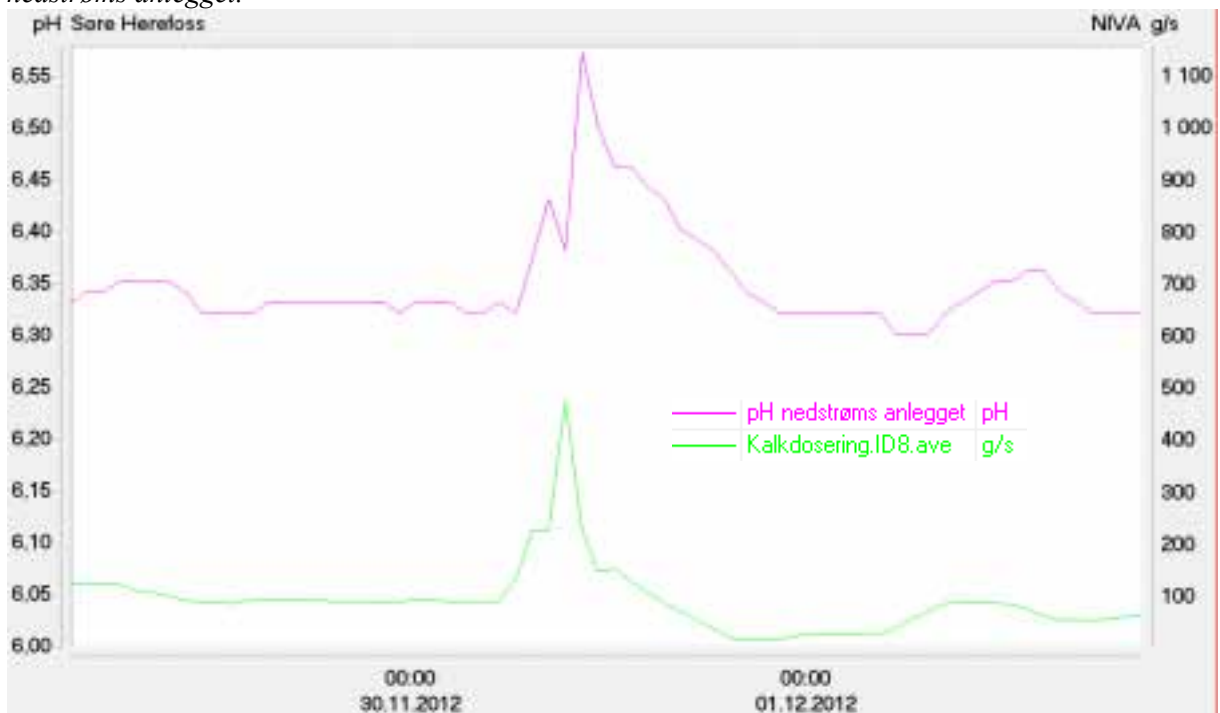
Ca. to tonn for mye kalk ble utdosert 31. november på grunn av for høyt doseringssignal. Årsaken til det høye doseringssignalet er ikke kjent (**Figur 9**).

Figur 9. Kalkdosering og pH nedstrøms Søre Herefoss i månedsskiftet november - desember 2012. Av ukjente årsaker ble doseringssignalet økt slik at ekstra mye kalk ble tilført elva.

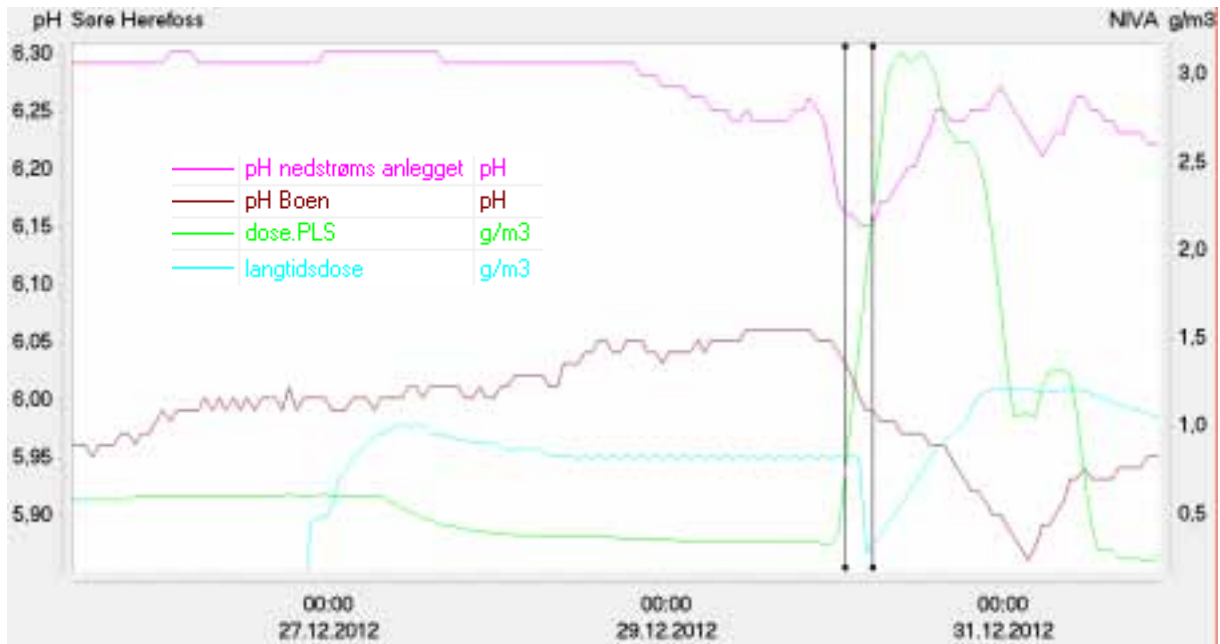
pH i lakseførende strekning av elva var bare unntaksvis under målet i løpet av året. Alle disse tilfellene ble målt ved Boen senhøstes. Det var 1,5 dager fra den 21. november, 7 timer 24. november, 2,2 dager fra 22. desember og 1,2 dager fra 30. desember. Ved alle tilfellene ble avviket fra pH-målet minimalt, med laveste pH 5,9, (0,1 under målet). Ved et av tilfellene virket det som om anlegget i starten ikke doserte tilstrekkelig i forhold til PLS-dosen. Det tok da 5 timer før pH nedstrøms anlegget reagerte med økende pH som følge av den økte doseringen (**Figur 10**).

Figur 10. pH nedstrøms Søre Herefoss, pH på overvåkingsstasjonen i utløpet av elva (Boen), langtidsdosen og styringsdosen (dose PLS) på anlegget ved et tilfelle der synkende pH i elva resulterte i høyere dosering. Det tok 5 timer før reaksjon på ekstra tilført kalk ble registrert i form av økende pH. Tidsintervallet er markert med to vertikale linjer. De reelle dosene (styringsdosene) var bare ca. 1/3 av dosene som skulle doseres. Pulsen med noe lav pH ble opprettholdt helt til Boen.

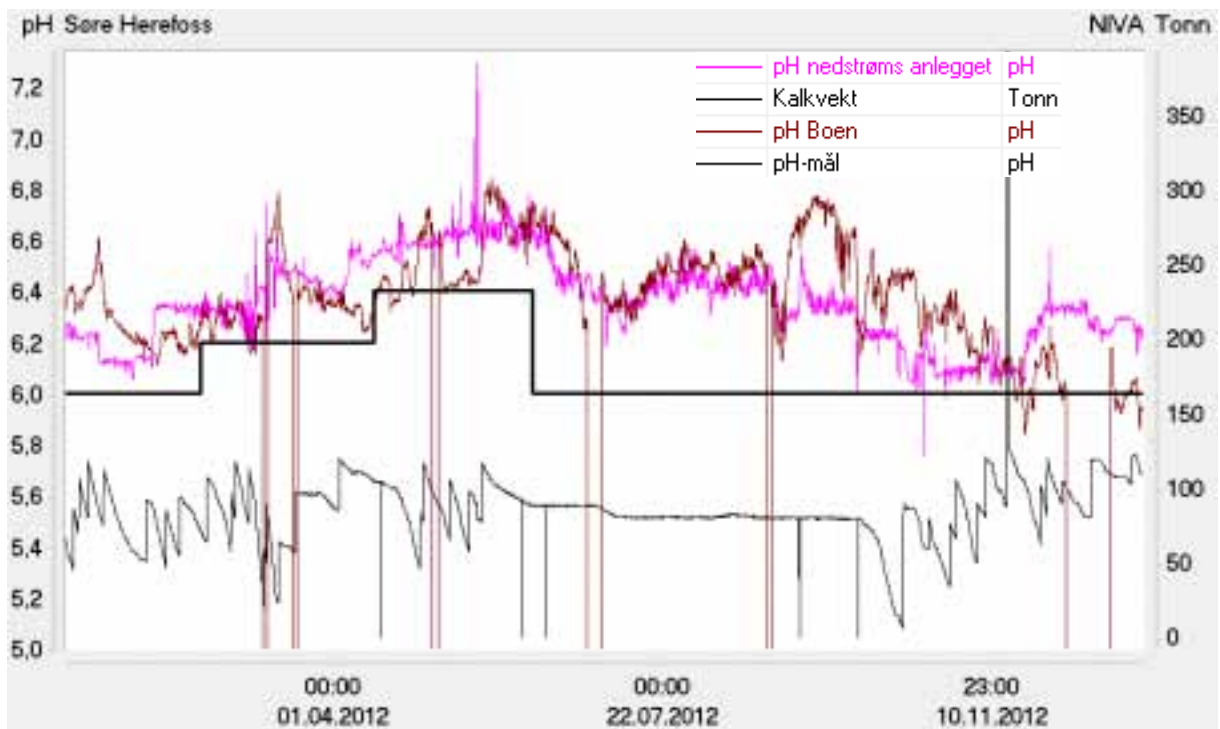
Figur 11. pH i lakseførende strekning av Tovdalselva i 2012 sammenholdt med pH-målene for elva og kalkvekta på doseringsanlegget. Figuren viser tydelig hvordan pH var meget høy om sommeren uten at det ble kalket fra anlegget. Avviket mellom pH-målet og pH på Boen var opp mot 0,8 pH-enheter.
