# Andedammen i Drammen – Forslag til tiltak etter enkel befaring

Tittel Andedammen i Drammen – Forslag til tiltak etter enkel befaring	Løpenr. (for bestilling) 6725-2014	Dato 24.9.2014
	Prosjektnr.    Udemnr. 14311	Sider    Pris 16
Forfatter(e) Bjørn Faafeng	Fagområde Ferskvannsbiologi	Distribusjon Åpne
	Geografisk område Buskerud	Trykket NIVA

Sammendrag Andedammen på Strømsø i Drammen ble besøkt 4. 9 2014 sammen med representanter for Drammen kommune, for å komme med innspill til hvordan tiltak kan føre til at dammen fremstår som mer attraktiv. Det ble også tatt kontakt med enkelte naboer til dammen. Flere tiltak blir foreslått vurdert for å bedre vannkvaliteten, hindre algebegroing og utnytte dammen for flomdemping.
--

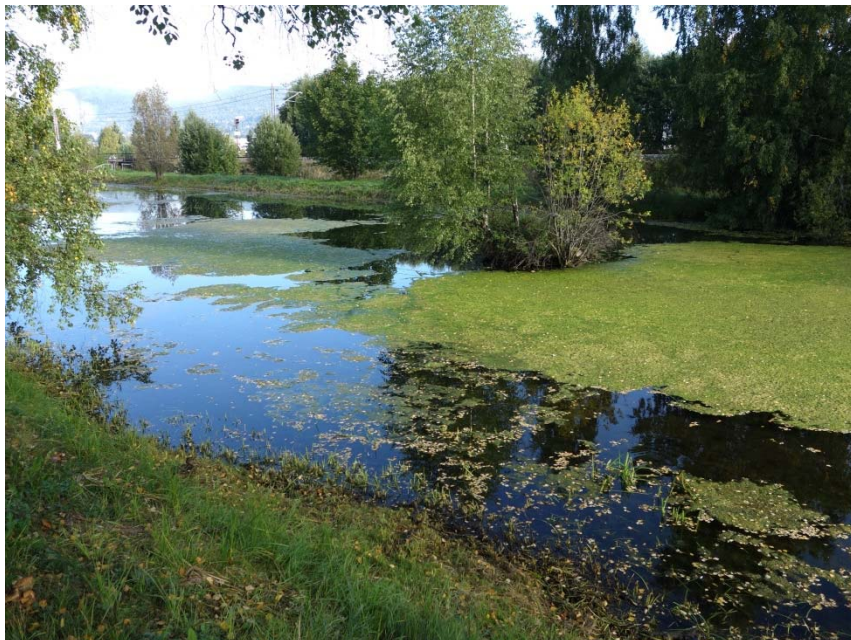
*Andedammen – midtre deler sett mot nordost. Fotografert fra Damveien. Jernbanelinja i bakgrunnen. Store deler av dammen var dekket med flytende algematter under befaringen.*

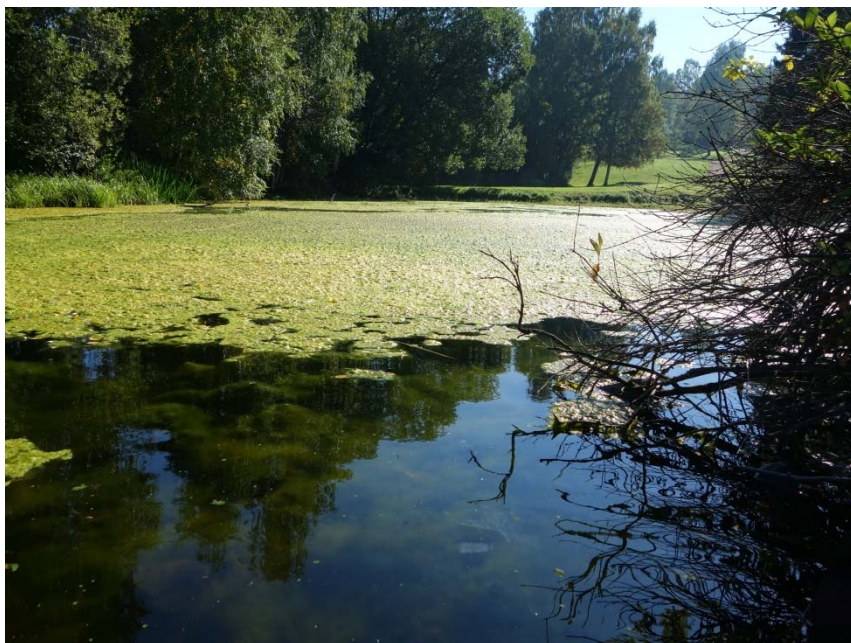
*Østre deler av Andedammen sett mot parken Bikkjestykket. Fotografert fra Damveien. Matter med alger kan også skimtes på bunnen i forgrunnen. Ett av dammens utløp til kombinert avløpsledning og overvannsledning er trolig innerst i denne bukta.*

Tilførsel av rensset drikkevann via en tynn plastslange synes lite egnet som en varig løsning for gjennomstrømming av dammen. Også diffuse utløp i hver ende av dammen virket lite tjenlig for formålet. Dersom dammen i tillegg skal tjene til flomdemping (se pkt 3.7 under) er det spesielt viktig å utbedre dette.

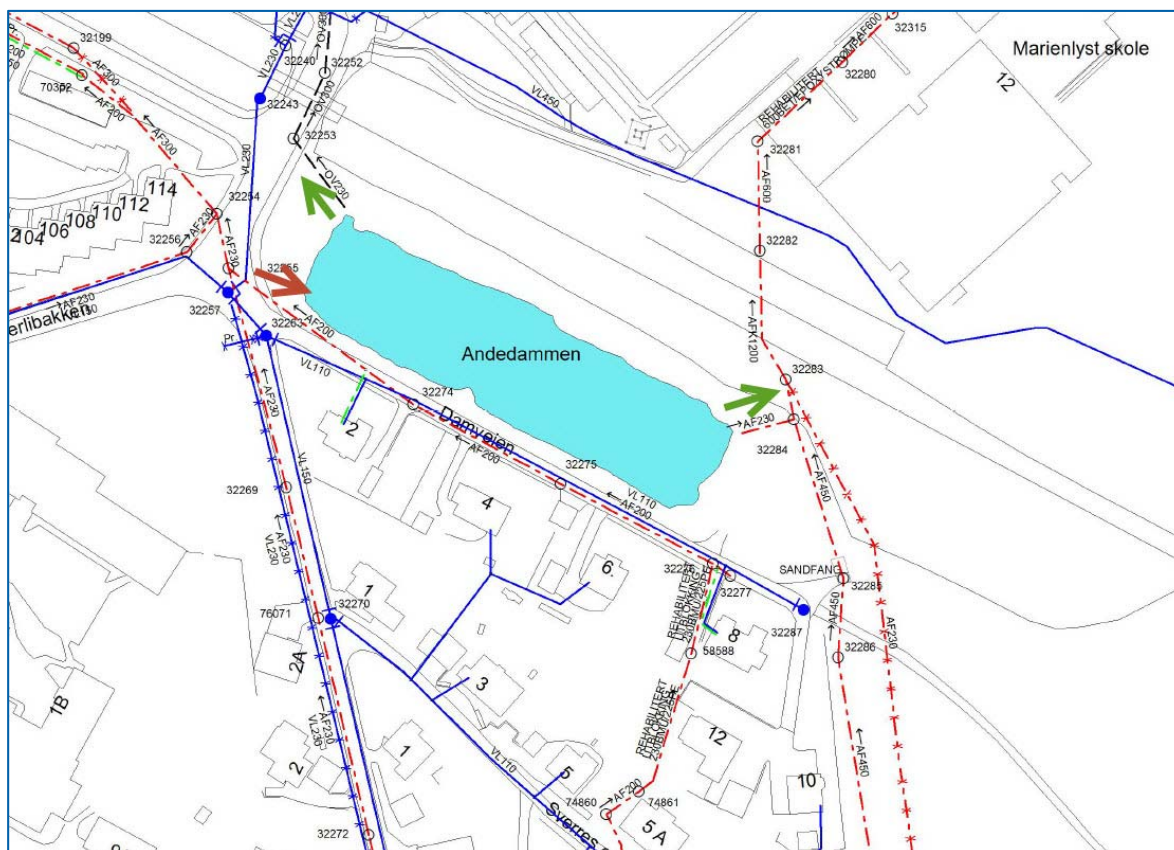
Utsnitt av kommunalt kart over ledningsnett ved Andedammen (blått=drikkevann, rødt=kombinert nett for avløps- og overvann). På befaringsdagen ble en liten vannstrøm, trolig drikkevann, tilført vestenden av dammen (her merket med rød pil) via en plastslange, trolig fra kum i gata (Fagerlibakken/Damveien). Utløpet fra dammen ble ikke observert, men på kartet er mulige utløp antydnet i østenden og vestenden av dammen (her merket med grønne piler).

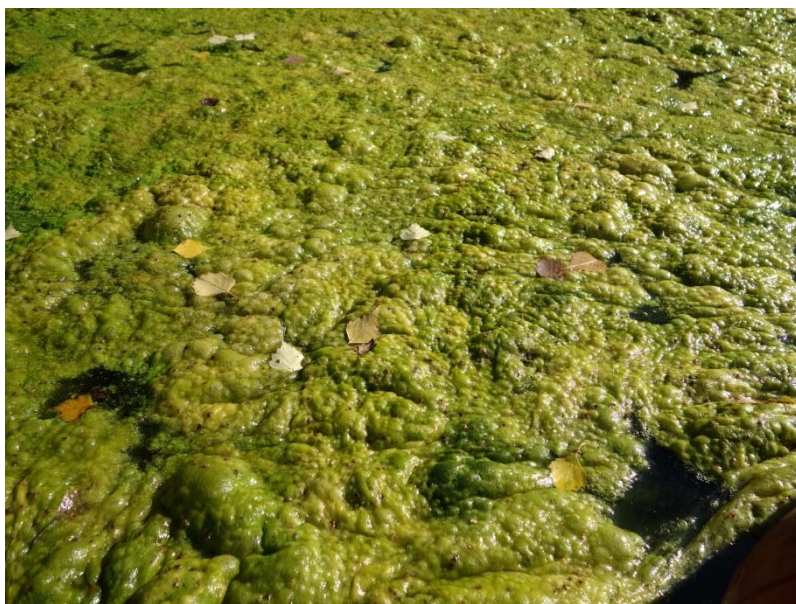
Under befaringen ble det gjennomført en enkel vurdering av de viktigste plantene i dammen. Det ble observert matter med flytende alger over ca. halve overflaten av dammen. I samtaler med representantene fra kommunen og naboer, kom det fram at algene til tider kunne dekke nesten hele overflaten.

Algene, som ble analysert av eksperter på NIVA, viste seg å være grønnalger av slekten *Oedogonium*. Dette er en vanlig forekommende alge som ofte finnes ved middels næringsrike forhold i stillestående vann. Slike alger kan vokse både på bunnen og flyte på overflaten. Forekomsten vil variere med mengden tilgjengelig næring i vannet, temperaturen i vannet og mengden sollys.

*Flytende matter med grønnalgen Oedogonium sp. dekket ca. halve overflatearealet av Andedammen ved befaringen.*

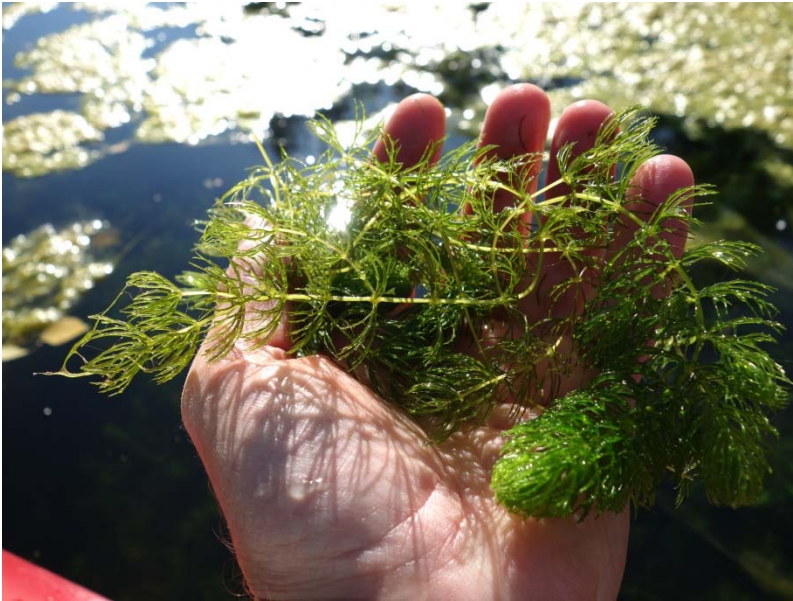
Den undervannsplanten som fantes i glissen bestand over hele bunnen av dammen var hornblad (*Ceratophyllum demersum*). Dette er en plante som er utbredt over store deler av verden, og den er også en populær akvarieplante. Denne rotløse planten kan danne tette bestander under næringsrike og middels næringsrike forhold, og regnes som en tolerant plante overfor eutrofiering (økt forurensning med næringsstoffer) i Klassifiseringsveilederen for ferskvann (Direktoratsgruppen, 2013).

*Hornblad (Ceratophyllum demersum) var dominerende vannplante i Andedammen, men den hadde ganske glissen forekomst.*

Det er tvilsomt om den sparsomme vegetasjonen i dammen har noen negativ effekt, spesielt ikke på det generelle biologiske mangfoldet i dammen. Hornblad kan, hvis den ikke utvikler masseforekomst, bidra til skjul for mindre dyr i vannet og anses som verdifull for det biologiske mangfoldet.

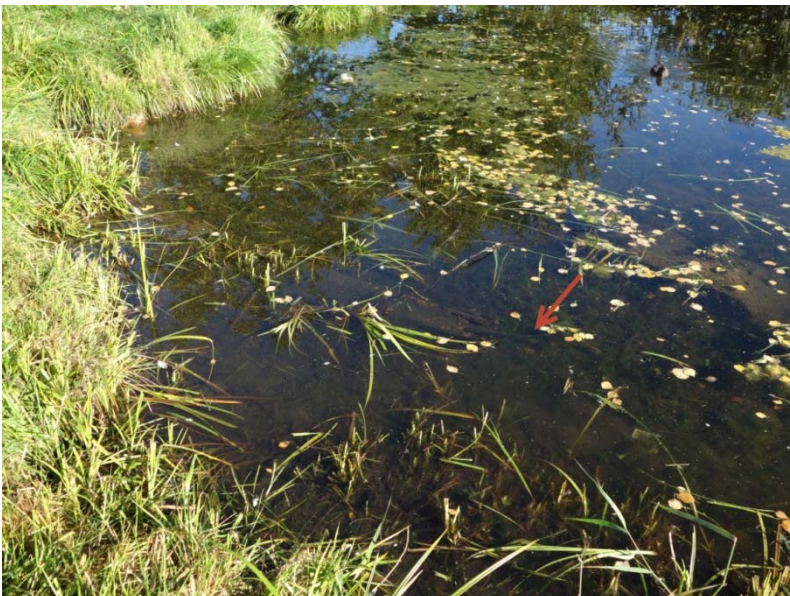
Langs bredden av dammen, og til dels et stykke ut i dammen, var det kort tid før befaringen kuttet vegetasjon (se foto under).

*Vegetasjonen rundt og delvis ute i dammen var kuttet kort tid før befaringen. Bildet er tatt der det som er antatt drikkevann tilføres i vestenden gjennom en plastslange som er tredd inni et jernrør (rød pil).*

Det bør vurderes å ikke kutte siv- og gressvegetasjon nær kanten og ute i av dammen.

Gress (siv) som vokser ute i dammen på grunt vann var kuttet like før befaringen til denne undersøkelsen. Så lenge ikke denne kantvegetasjonen danner altfor tette bestander bør den få stå. Den kan da utgjøre et viktig biologisk element i dammen og ha høy estetisk verdi. Vegetasjonen kan også ha en viss effekt på fjerning av næringsstoffer fra omgivelsene til dammen.

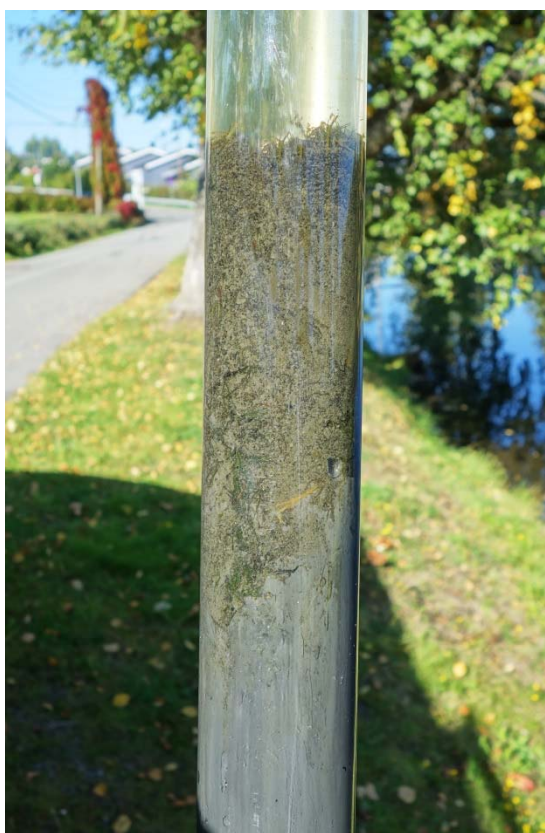
*Prøve av bunnen midt i Andedammen viser et ca. 20 cm tykt, brunlig lag med mye planterester øverst, over blåleire.*

De øverste ca. 20 cm fra denne delen av dammen besto av delvis nedbrutt plantemateriale. Dette inneholder næringsstoffer som kan stimulere til ny algevekst. Bunnslammet var tilsynelatende godt oksygenert, siden det ikke luktet av hydrogensulfid («råtne egg») og ikke var farget svart av utfelte sulfider. Over store deler av bunnarealet i dammen kunne vi observere matter med trådalger (trolig *Oedogonium*, tilsvarende det som danner flytende matter).

I en dam med så høy planteproduksjon som i Andedammen, akkumulerer næringsrike planterester på bunnen. Disse inneholder i tillegg til plantenæringsstoffene fosfor og nitrogen også lett nedbrytbart organisk materiale som kan bidra til høyt forbruk av oksygen. I en stikkprøve midt ute i dammen ble det observert at laget med planterester var ca. 20 cm dypt, men det var lite slikt materiale i grunnere områder.

Dersom det øverste, brune bunnslammet blir fjernet, er det grunn til å tro at algene får dårligere grunnlag for vekst.

Vi anbefaler at vannet tømmes ut av dammen før vinteren og at dette brune slammet fjernes. Det kan skje enten ved spyling eller ved slamsuging.

Dette bør gjentas rutinemessig etter behov som ledd i en forvaltningsplan for Andedammen (se pkt. 3.9).

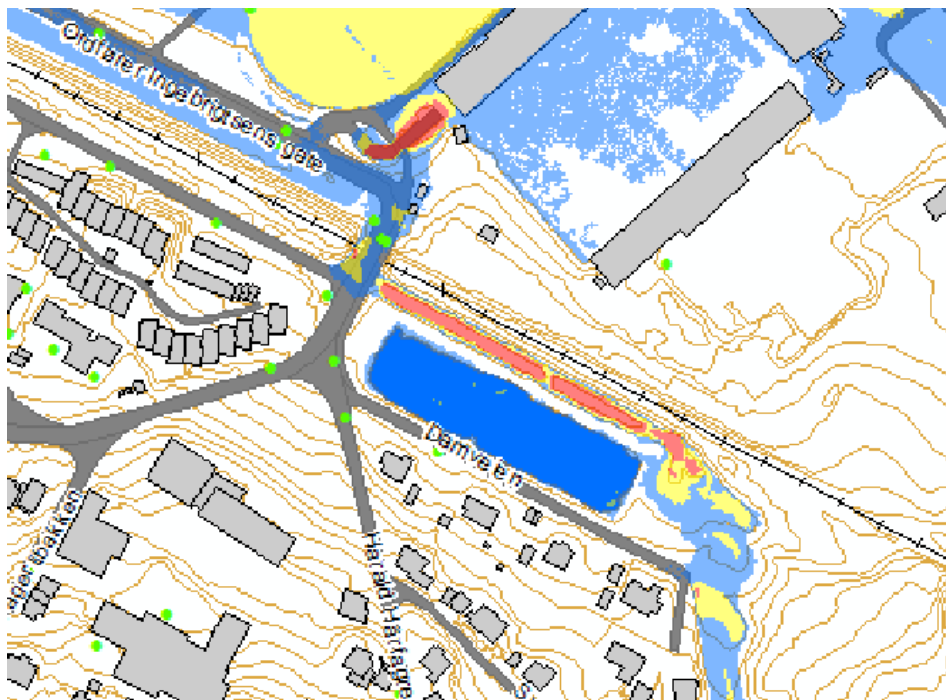
Utsnitt av flomkart, som simulerer oversvømmelse i «de mest utsatte flomområdene», i nærheten av Andedammen (Norconsult, 2013). Fargekodingen angir vanndybde, der rødt angir størst vanndybde, gult noe mindre vanndybde og lys blått minst vanndybde.

Som også nevnt i en rapport fra COWI (2014), anbefales Andedammen å inngå som et fordryningsmagasin for å håndtere flommer bedre under og etter ekstremnedbør på Strømsø. Gjenåpning av bekkeløp i området vil også kunne bidra betydelig til flomdemping. Erfaringer fra andre områder viser også at bekkeåpning vil kunne bidra til opprydding i tidligere kombinert-systemer med tilhørende feilkoblinger, lekkasjer, overløp etc., og vil dessuten redusere tilførte vannmengder til renseanleggene og hindre fortynning av avløpsvannet.
