# Andedammen i Drammen – Forslag til tiltak etter enkel befaring

Tittel Andedammen i Drammen – Forslag til tiltak etter enkel befaring	Løpenr. (for bestilling) 6725-2014	Dato 24.9.2014
	Prosjektnr.    Udemnr. 14311	Sider    Pris 16
Forfatter(e) Bjørn Faafeng	Fagområde Ferskvannsbiologi	Distribusjon Åpne
	Geografisk område Buskerud	Trykket NIVA

Sammendrag Andedammen på Strømsø i Drammen ble besøkt 4. 9 2014 sammen med representanter for Drammen kommune, for å komme med innspill til hvordan tiltak kan føre til at dammen fremstår som mer attraktiv. Det ble også tatt kontakt med enkelte naboer til dammen. Flere tiltak blir foreslått vurdert for å bedre vannkvaliteten, hindre algebegroing og utnytte dammen for flomdemping.
--

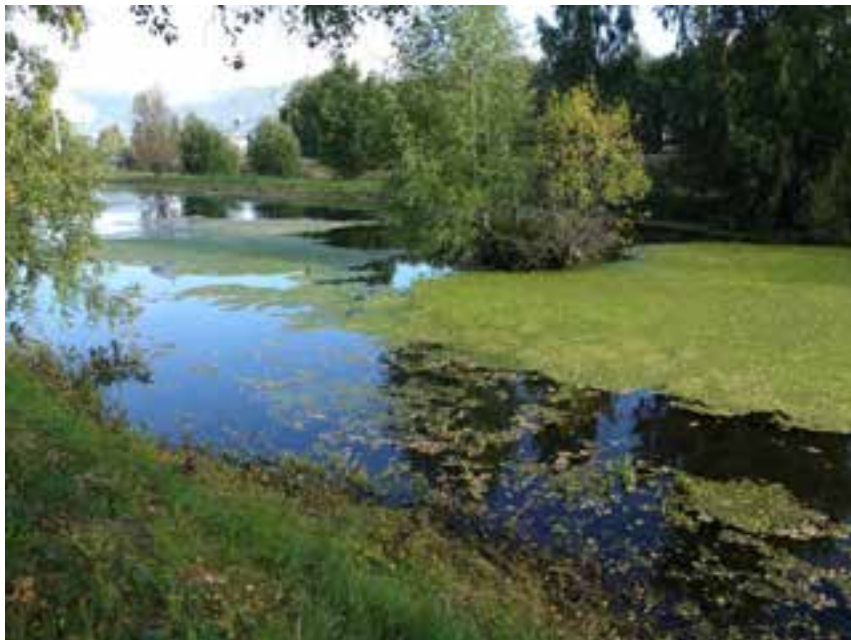
*Andedammen – midtre deler sett mot nordost. Fotografert fra Damveien. Jernbanelinja i bakgrunnen. Store deler av dammen var dekket med flytende algematter under befaringen.*

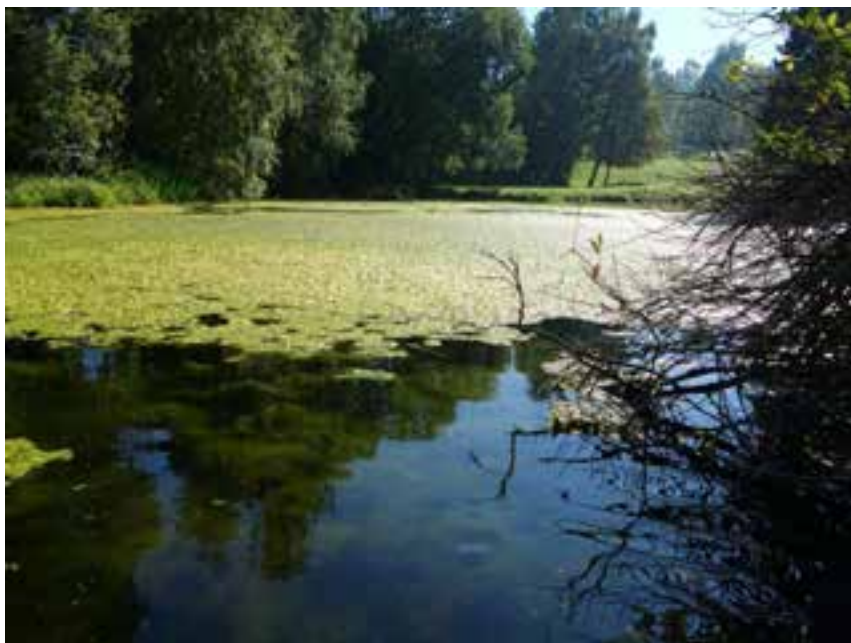
*Østre deler av Andedammen sett mot parken Bikkjestykket. Fotografert fra Damveien. Matter med alger kan også skimtes på bunnen i forgrunnen. Ett av dammens utløp til kombinert avløpsledning og overvannsledning er trolig innerst i denne bukta.*

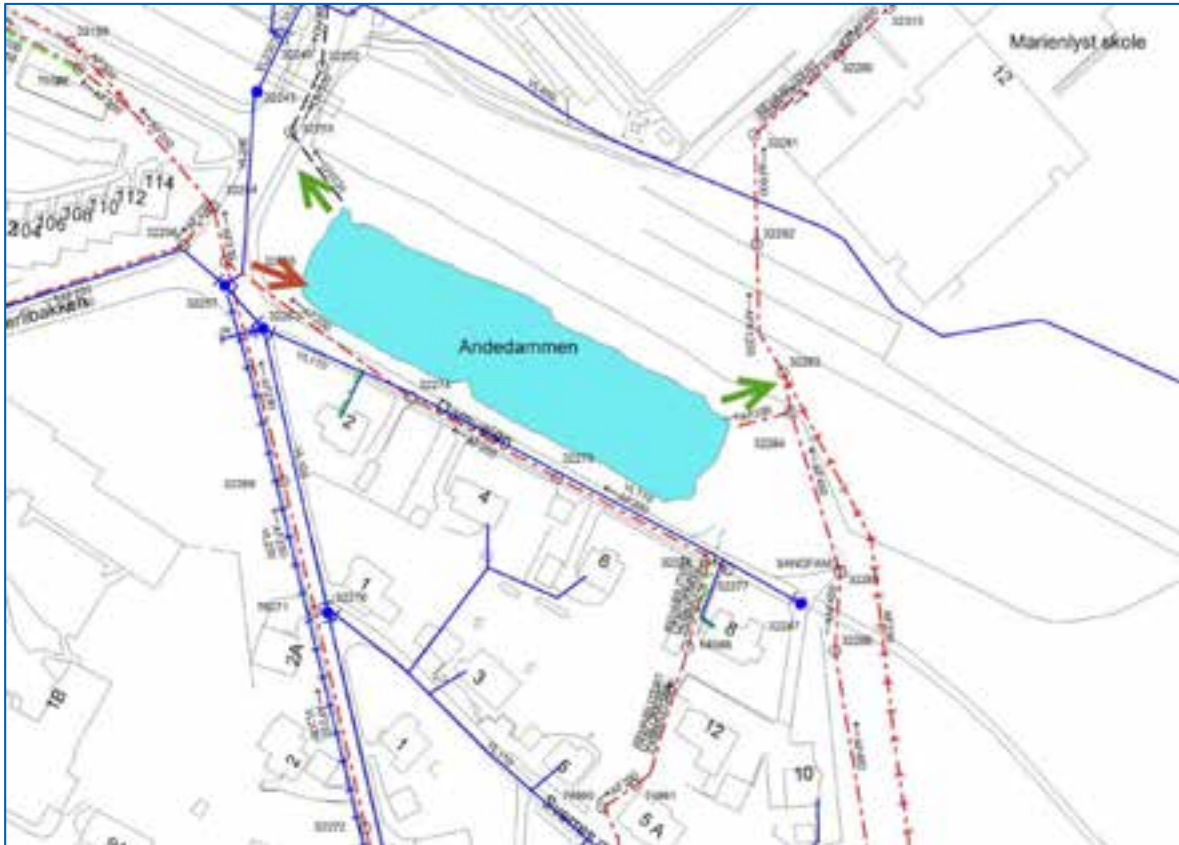
Utsnitt av kommunalt kart over ledningsnett ved Andedammen (blått=drikkevann, rødt=kombinert nett for avløps- og overvann). På befaringsdagen ble en liten vannstrøm, trolig drikkevann, tilført vestenden av dammen (her merket med rød pil) via en plastslange, trolig fra kum i gata (Fagerlibakken/Damveien). Utløpet fra dammen ble ikke observert, men på kartet er mulige utløp antydnet i østenden og vestenden av dammen (her merket med grønne piler).

Tilførsel av rensset drikkevann via en tynn plastslange synes lite egnet som en varig løsning for gjennomstrømming av dammen. Også diffuse utløp i hver ende av dammen virket lite tjenlig for formålet. Dersom dammen i tillegg skal tjene til flomdemping (se pkt 3.7 under) er det spesielt viktig å utbedre dette.

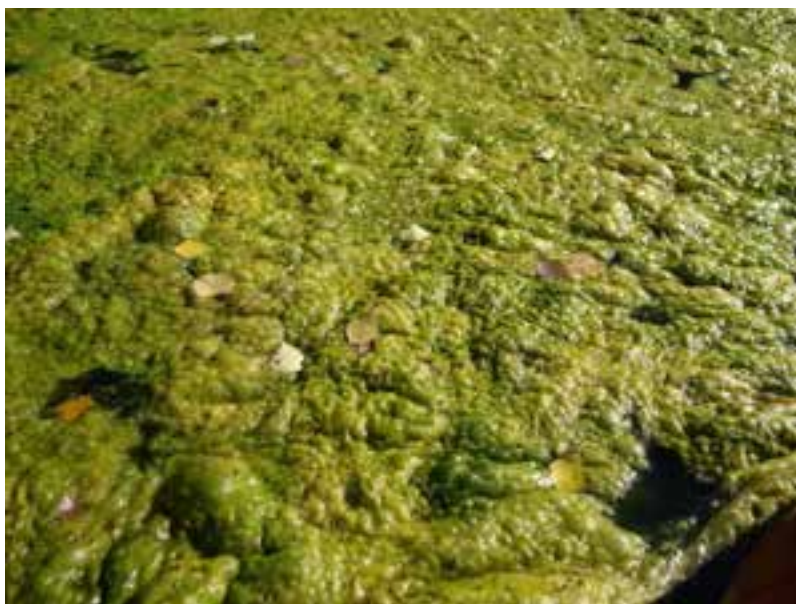
Under befaringen ble det gjennomført en enkel vurdering av de viktigste plantene i dammen. Det ble observert matter med flytende alger over ca. halve overflaten av dammen. I samtaler med representantene fra kommunen og naboer, kom det fram at algene til tider kunne dekke nesten hele overflaten.

Algene, som ble analysert av eksperter på NIVA, viste seg å være grønnalger av slekten *Oedogonium*. Dette er en vanlig forekommende alge som ofte finnes ved middels næringsrike forhold i stillestående vann. Slike alger kan vokse både på bunnen og flyte på overflaten. Forekomsten vil variere med mengden tilgjengelig næring i vannet, temperaturen i vannet og mengden sollys.

*Flytende matter med grønnalgen Oedogonium sp. dekket ca. halve overflatearealet av Andedammen ved befaringen.*

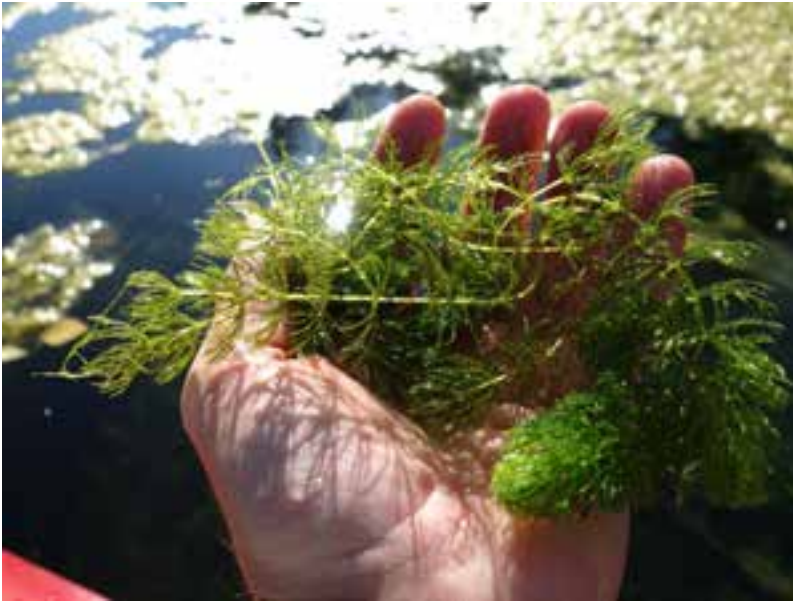
*Hornblad (Ceratophyllum demersum) var dominerende vannplante i Andedammen, men den hadde ganske glissen forekomst.*

Det er tvilsomt om den sparsomme vegetasjonen i dammen har noen negativ effekt, spesielt ikke på det generelle biologiske mangfoldet i dammen. Hornblad kan, hvis den ikke utvikler masseforekomst, bidra til skjul for mindre dyr i vannet og anses som verdifull for det biologiske mangfoldet.

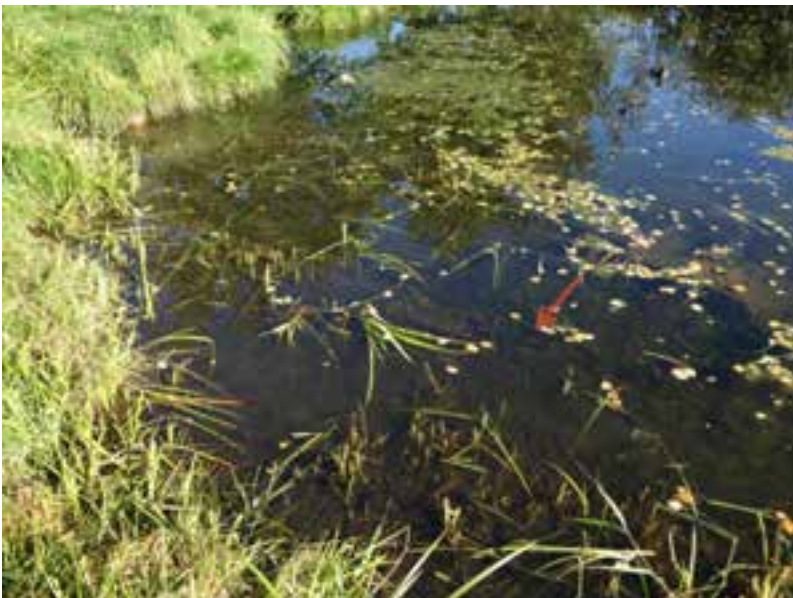
Langs bredden av dammen, og til dels et stykke ut i dammen, var det kort tid før befaringen kuttet vegetasjon (se foto under).

*Vegetasjonen rundt og delvis ute i dammen var kuttet kort tid før befaringen. Bildet er tatt der det som er antatt drikkevann tilføres i vestenden gjennom en plastslange som er tredd inni et jernrør (rød pil).*

Det bør vurderes å ikke kutte siv- og gressvegetasjon nær kanten og ute i av dammen.

Gress (siv) som vokser ute i dammen på grunt vann var kuttet like før befaringen til denne undersøkelsen. Så lenge ikke denne kantvegetasjonen danner altfor tette bestander bør den få stå. Den kan da utgjøre et viktig biologisk element i dammen og ha høy estetisk verdi. Vegetasjonen kan også ha en viss effekt på fjerning av næringsstoffer fra omgivelsene til dammen.
