Tittel Drikkevannskilden Rore – vurdering av akrylamidutslipp fra vannverket og tilstand etter flommen i 2015	Løpenr. (for bestilling) 6943-2015	Dato 5.1.2016
	Prosjektnr. Undernr. 15251	Sider 23
Forfatter(e) Atle Hindar, Rolf Høgberget og Liv Bente Skancke	Fagområde Eutrofi	Distribusjon Åpen
	Geografisk område Aust-Agder	Trykket NIVA
Oppdragsgiver(e) Grimstad kommune		Oppdragsreferanse Kontrakt 29.5.2015

**Drikkevannskilden Rore – vurdering av
akrylamidutslipp fra vannverket og tilstand etter
flommen i 2015**

Title: The drinking water source Lake Rore – validation of acrylamide data of waterwork effluents and the water quality situation after the 2015 flood.

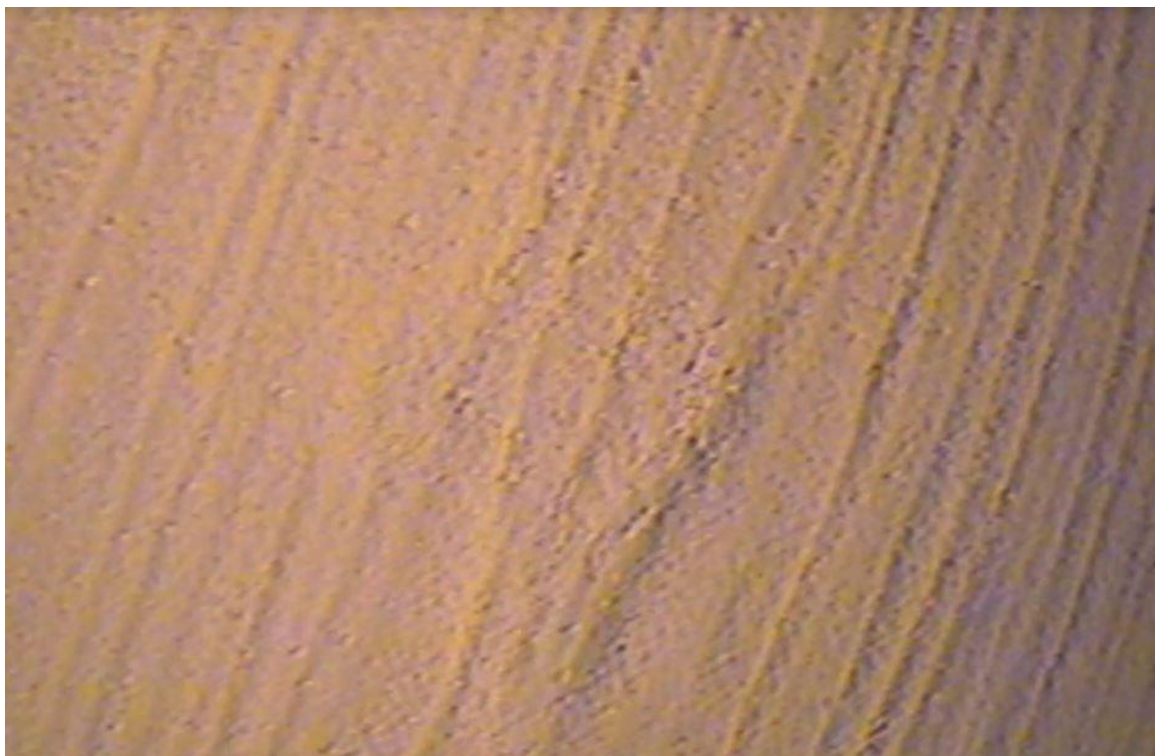
Video filming of the natural lake bottom at the end of pipe from the waterwork revealed clearcut parallel furrows on the lake bottom, probably caused by flushing of the lamella cleaning filter and a very thin layer of sludge from the waterwork. No higher vegetation was seen on the sediment surface, as was also the case in a nearby reference area.

Videobildene viste spor av gjennomført spyling ved at det var parallelle spor på sedimentoverflaten i retning fra utslippsstedet og et lite stykke utover (*Figur 4*). Sedimentet ved utslippsstedet så også ut til å være påvirket av lyst slam, men slamlaget var tynt og kunne ikke skjule partikkelstrukturer på den naturlige innsjøbunnen. Den lyse okerfargen på disse opptakene er reell og indikerer at det kunne være et innslag av jern i partikulær form fra avløpsvannet. Mot den lyse bakgrunnen var sedimentstrukturene noe mer iøynefallende ved utslippsstedet (*Figur 5-Figur 6*), men ellers ikke mulig å skille fra referanseområdet (*Figur 7-Figur 8*).

Figur 4. Parallelle spor på sedimentoverflaten 5-10 meter utenfor utslippspunktet (video 2.56 min; EU89: L 8.5546, B 58.3610).

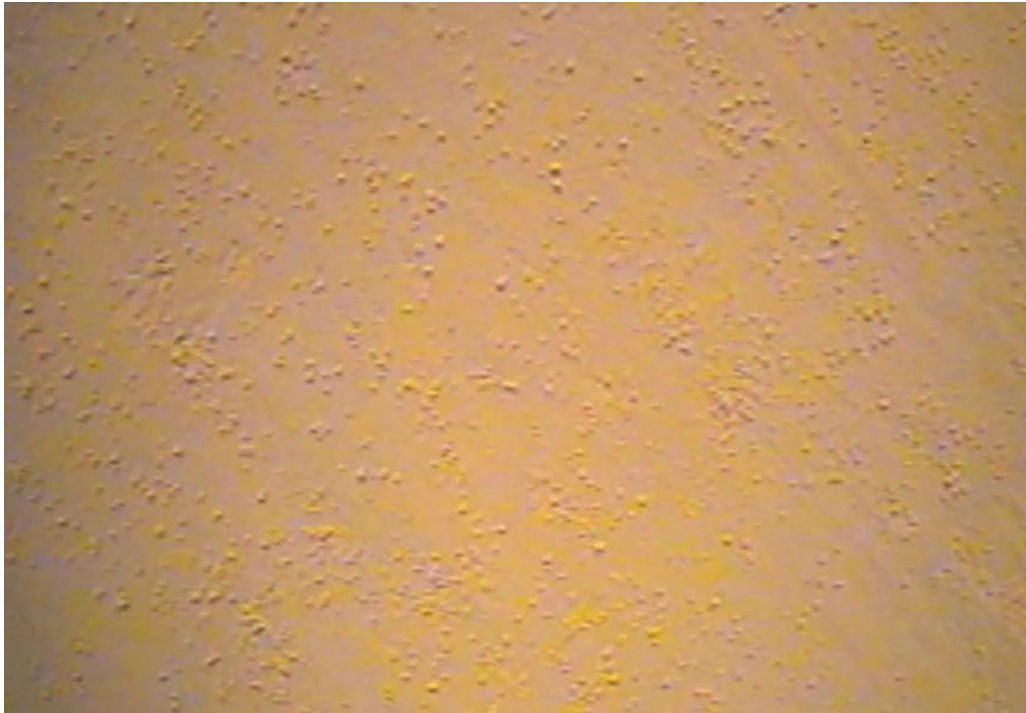
Figur 5. Strukturer på sedimentoverflaten utenfor utslippsstedet (video 3.32 min; EU89: L 8.5544, B 58.3611).

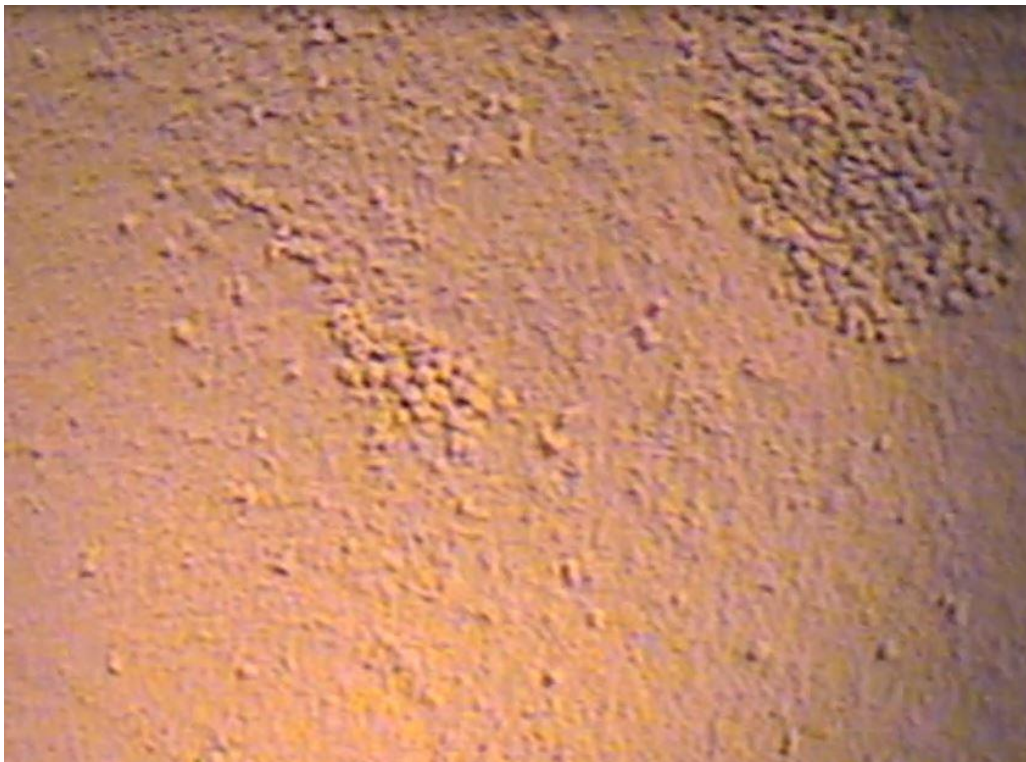
Figur 6. Strukturer på sedimentoverflaten utenfor utslippsstedet (video 6.23 min; EU89: L 8.5542, B 58.3610).

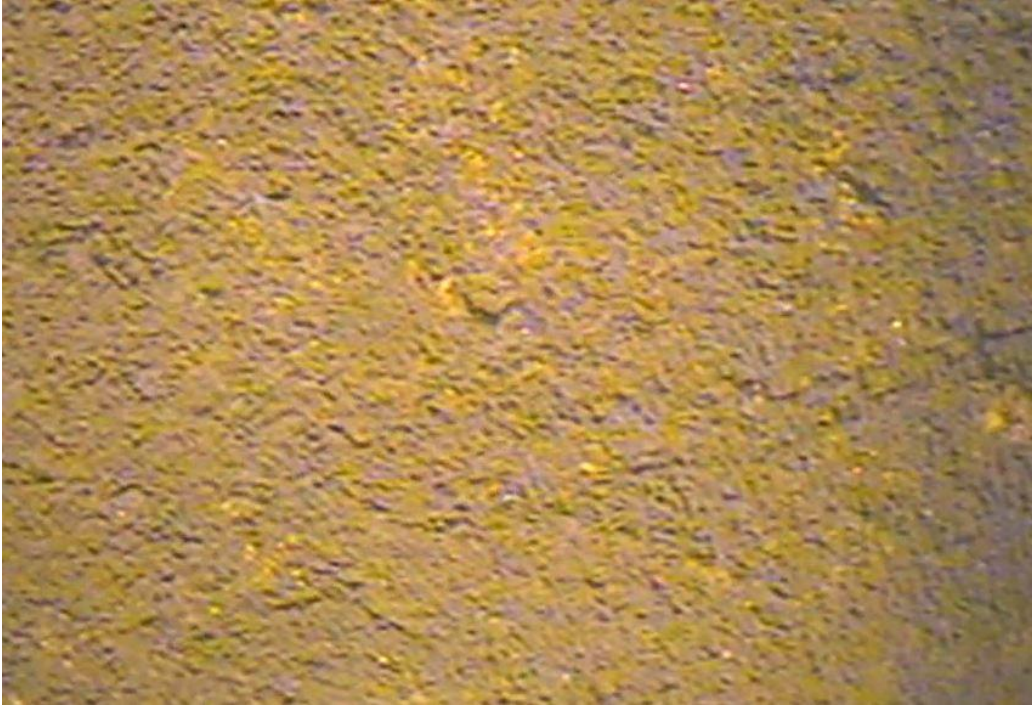
Figur 7. Strukturer på sedimentoverflaten i referanseområdet (REF video 21.28 min; EU89: L 8.5594, B 58.3631).

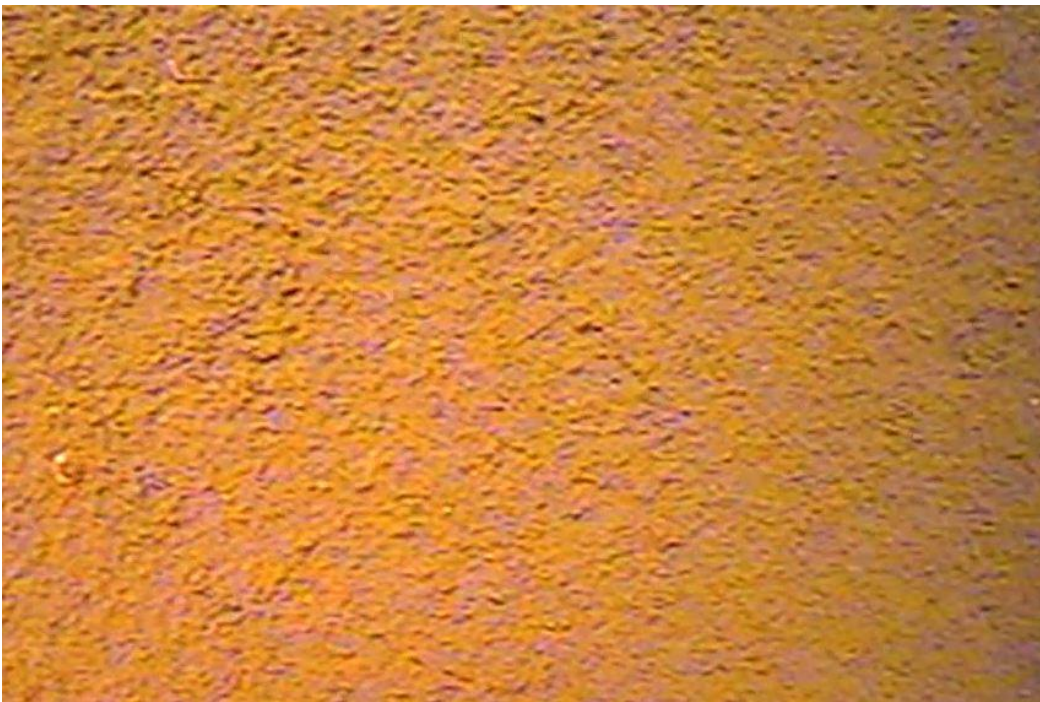
Figur 8. Strukturer på sedimentoverflaten i referanseområdet (REF video 22.31 min; EU89: L 8.5596, B 58.3632).

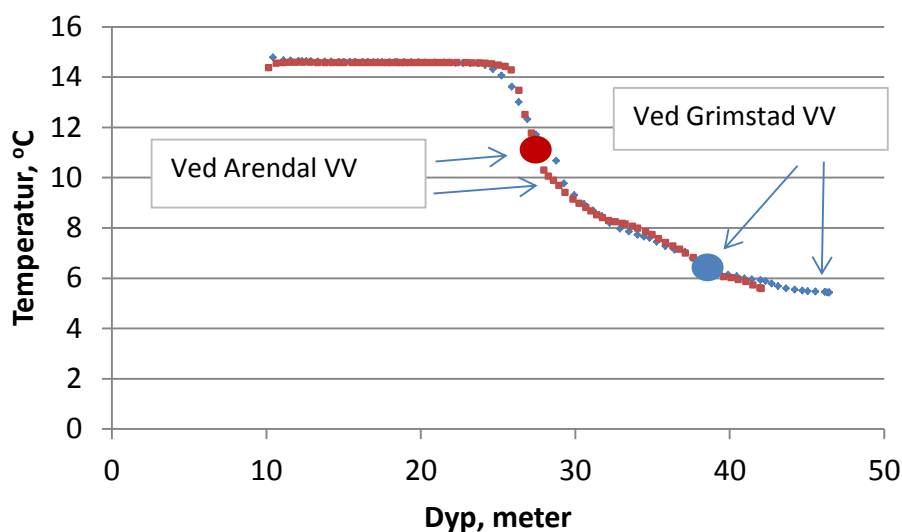
Som figuren viser, lå vanninntaket til Arendal vannverk helt i øvre del av termoklinen og kun 2 meter under det sirkulerende vannlaget denne dagen. Hadde flommen kommet noen få uker seinere, ville sannsynligvis termoklinen ha ligget under inntaksdypet. Inntaksdypet til Grimstad vannverk lå derimot langt under termoklinen denne dagen.

Figur 10. Temperaturgradienter i Rore ved Grimstad og Arendal vannverk. Termoklinområdet er i området 25-30 meter. Vanninntakene (indikert med ringer) er på 38 meters dyp ved Grimstad vv og på 27 meter ved Arendal vv.

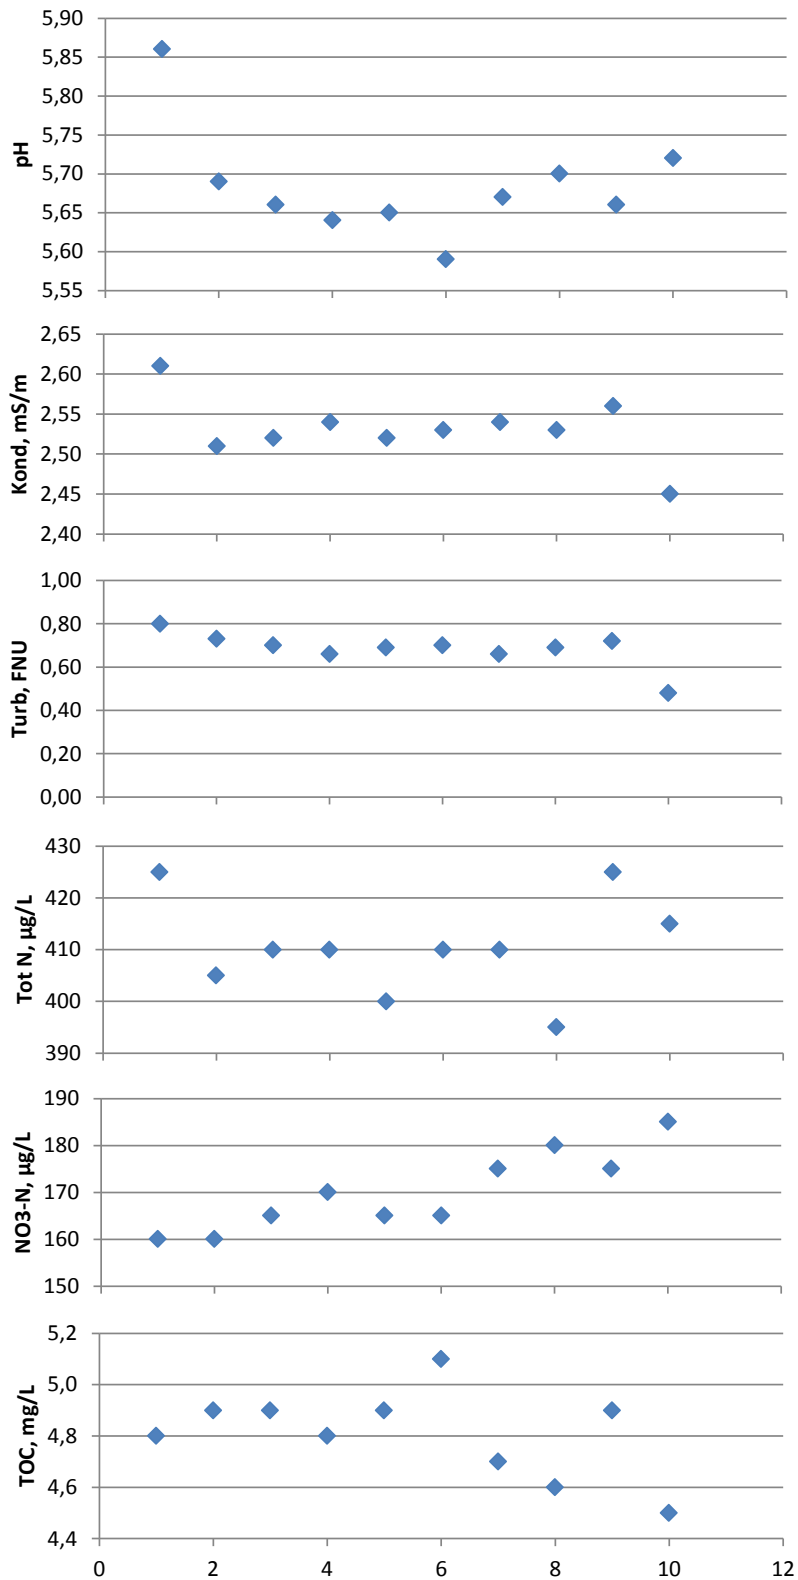
En svært tydelig gradient fra nord til sør var det imidlertid for nitrat, som hadde de laveste konsentrasjonene (160 µg N/L) ved Bjorsund og de høyeste (185 µg N/L) ved Roresanden (*Figur 11*). Denne gradienten kan tolkes på ulike måter. Den kan skyldes at Nidelva, med lave nitratkonsentrasjoner, har strømmet inn i og påvirket Rore i nesten hele lengderetningen. Men det kan også skyldes at Rore har hatt forholdsvis høy konsentrasjon av nitrat før flommen, at vann fra Syndle med noe lavere konsentrasjon har påvirket midtpartiet og at Nidelva med enda lavere konsentrasjon har påvirket området ved Bjorsund. Dette siste er mest sannsynlig, basert på andre måledata. Data for konduktivitet og turbiditet kan belyse dette noe nærmere.

Figur 11. Vannkjemiske data fra stasjon 1-10 i Rore i en gradient fra Bjorsund (st. 1) til Roresanden (st. 10).

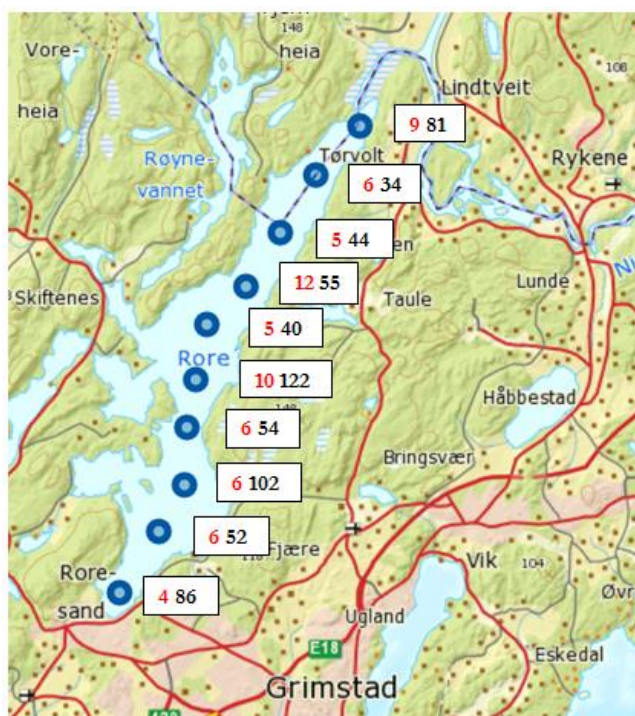
Resultater av bakterieprøvene (Figur 12) viser at Rore var påvirket av koliforme bakterier (34-122 MPN/100 mL) og *E. coli* (4-12 MPN/100 mL) på hele strekningen fra Bjorsund til Roresanden. Disse bakteriegruppene, spesielt *E. coli*, er indikatorer på fersk fekal forurensning. Prøvene ble tatt i overflaten, men en må regne med at hele det sirkulerende overflatelaget fra null til 24-25 meter var påvirket. Det var en svak tendens til lavere *E. coli*-tall mot Roresanden, men motsatt tendens for koliforme bakterier. Vi velger å tolke dette som at det ikke var noen klar forskjell i lengderetningen fra Bjorsund til Roresanden.

Ved vannverksinntakene ble det verken registrert intestinale enterokokker (< 1 cfu/100 mL) eller *E. coli* (< 1 MPN/100 mL), og antall koliforme var begge steder 3 MPN/100 mL. Dette er klart lavere bakterietall enn de som ble funnet regionalt i overflaten, og viser at termoklinen på dette tidspunktet var en god hygienisk barriere.

Figur 12. Konsentrasjon (most probable number/100 mL) av bakterier i Rore den 23.9.2015. Tall i rødt til venstre er *E. coli*, mens tall til høyre er koliforme bakterier. Inntaket til Grimstad vannverk ligger litt sør for punktet med bakterietallene 6,52 i figuren, mens inntaket for Arendal vannverk ligger mellom punktene 6,34 og 5,44.

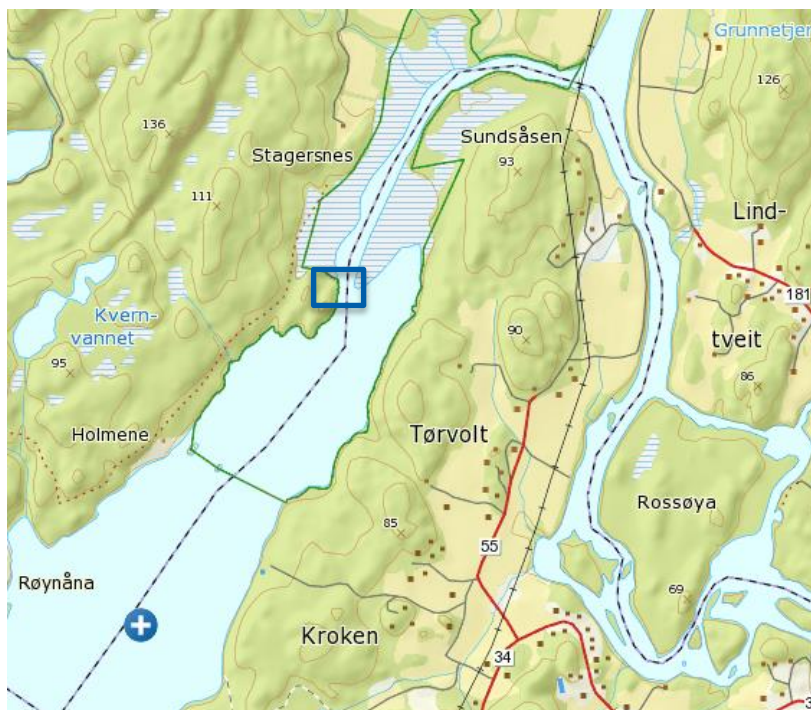
Figur 13. Anbefalt plassering av måleutstyr i Bjorsund (firkant). Inntak for Arendal vannverk er indikert med kryss.

Ved varsel om flom bør det settes ut utstyr for kontinuerlig registrering av konduktivitet, temperatur og vannstrøm/strømretning i Bjorsund på Roresiden (*Figur 13*). Plasseringen er innenfor Bjorsund naturreservat, og det bør undersøkes om eventuelle installasjoner krever dispensasjon fra fredningsforskriften.
