Driftskontroll av kalkdoseringsanlegg i Arendalsvassdraget

År 2017

Tittel Driftskontroll av kalkdoseringsanlegg i Arendalsvassdraget År 2017	Løpenummer 7257-2018	Dato 23.02.2018
Forfatter(e) Rolf Høgberget Jarle Håvardstun Liv Bente Skancke	Fagområde Sur nedbør	Distribusjon Åpen
	Geografisk område Aust-Agder	Sider 17

Oppdragsgiver(e) Froland Kommune	Oppdragsreferanse Trude Engesland
Oppdragsgivers utgivelse:	Utgitt av NIVA Prosjektnummer 17132

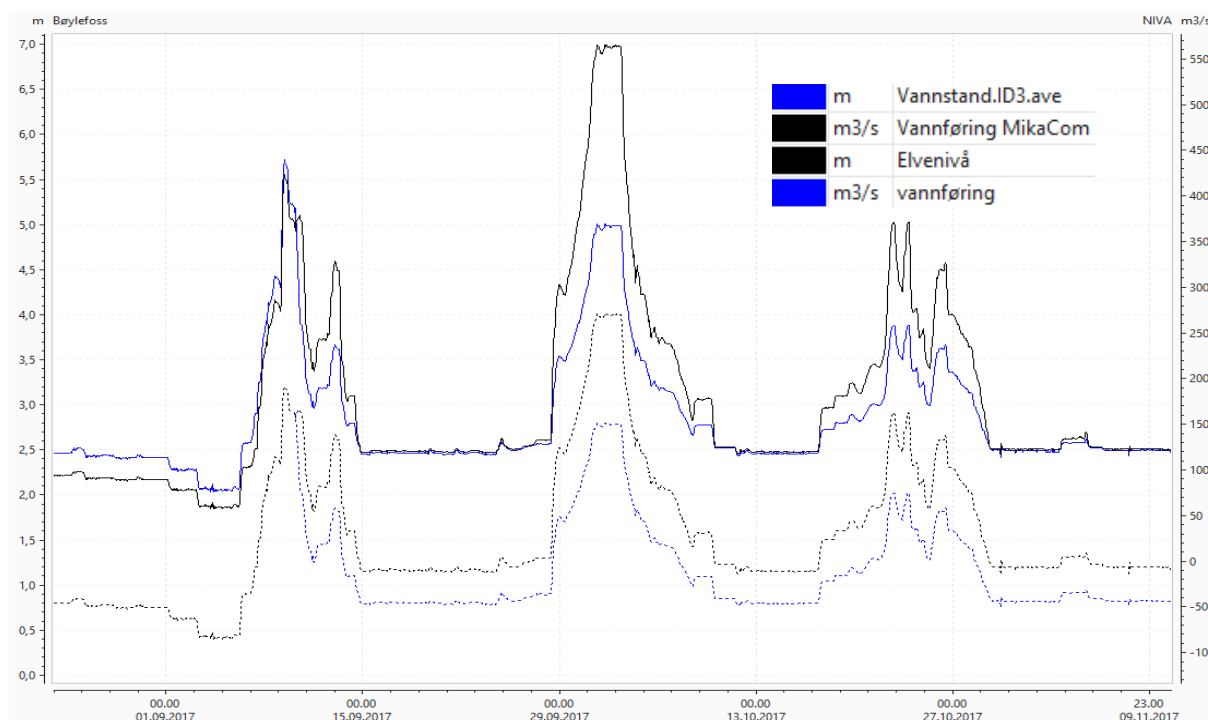
Signaler for vannstand var ikke tilgjengelig de fire første dagene av året. Deretter ble anpasningene i driftskontrollen-loggeren satt opp feil, slik at data fra denne loggeren ikke er tilgjengelig før feilen ble rettet opp 19. januar. Årsaken er usikker, men feilen oppsto etter en ombygging på doseringsanlegget. Det er også et misforhold mellom vannstander registrert av MikaCom og driftskontroll-loggeren, Dette fører til stor forskjell mellom vannføringer registrert i MikaCom og på driftskontroll-loggeren **Figur 2**.

Figur 2. Vannstand og vannføring registrert på to forskjellige systemer (MikaCom og driftskontroll-logger). Prikkete grafer er vannstander.

Vannstandsregistreringene gir forskjellige verdier på MikaCom og driftskontroll-loggen. De registrerte verdiene må forholde seg til vannstandsstaven på fra Bøylefoss kraftstasjon. Dette er utgangspunktet for vannføringsberegningene som danner grunnlaget for doseringen. Vannstandsmålingene på anlegget hadde tidligere et 0-punkt som var 30 cm lavere enn denne vannstandsstaven. Det er mulig dette nivået nå er forandret. Justeringer må foretas slik at vannstanden blir registrert til riktig nivå.

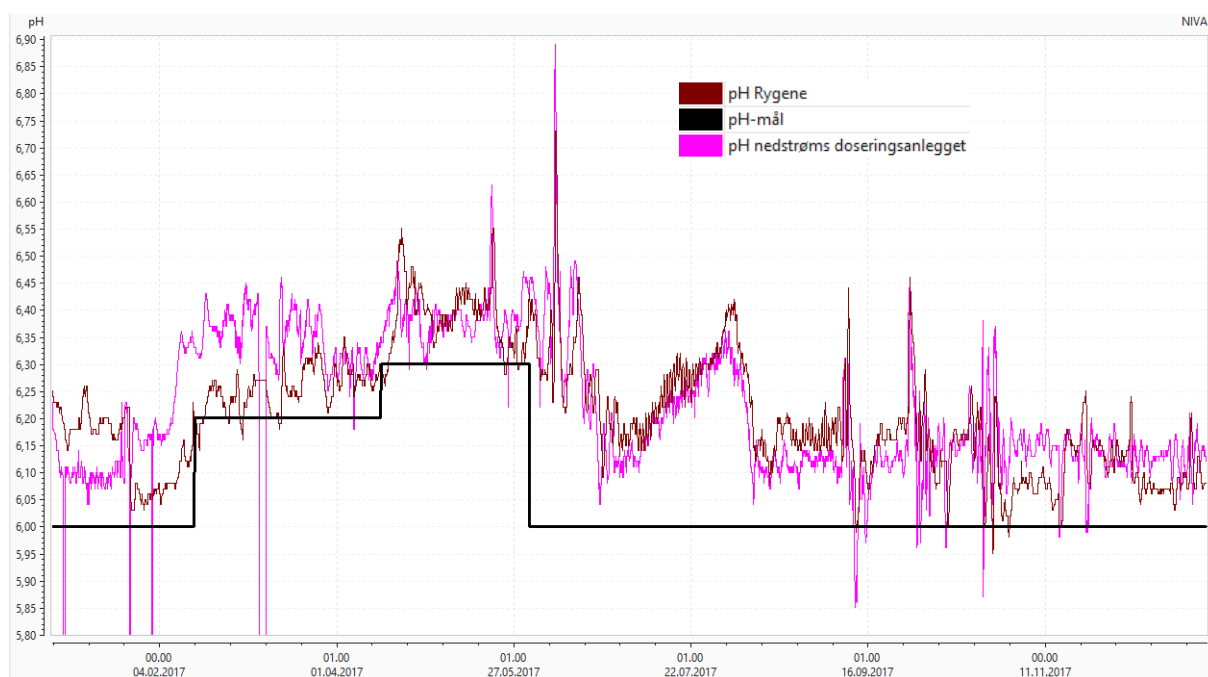
pH var over målet både ved stasjonen nedstrøms anlegget (Evenstad) og overvåningsstasjonen (Rygene) i hele 2017, med ett unntak. Unntaket var 11. september, da pH ved Evenstad var 0,1 under målet i ca. ett døgn. Effektiviteten var derfor meget bra ved Bøylefoss doseringsanlegg gjennom hele 2017. Det var flere tilfeller hvor pH økte mye i forbindelse med flom. Også om sommeren økte pH

selv om det ikke ble dosert fra anlegget. pH på Evenstad og Rykene sammen med pH-målene gjennom året er gjengitt i **Figur 3**.

Figur 3. pH nedstrøms anlegget (Evenstad) og ved Rykene (overvåkingsstasjonen) sammen med pH-målene for kalkingen.

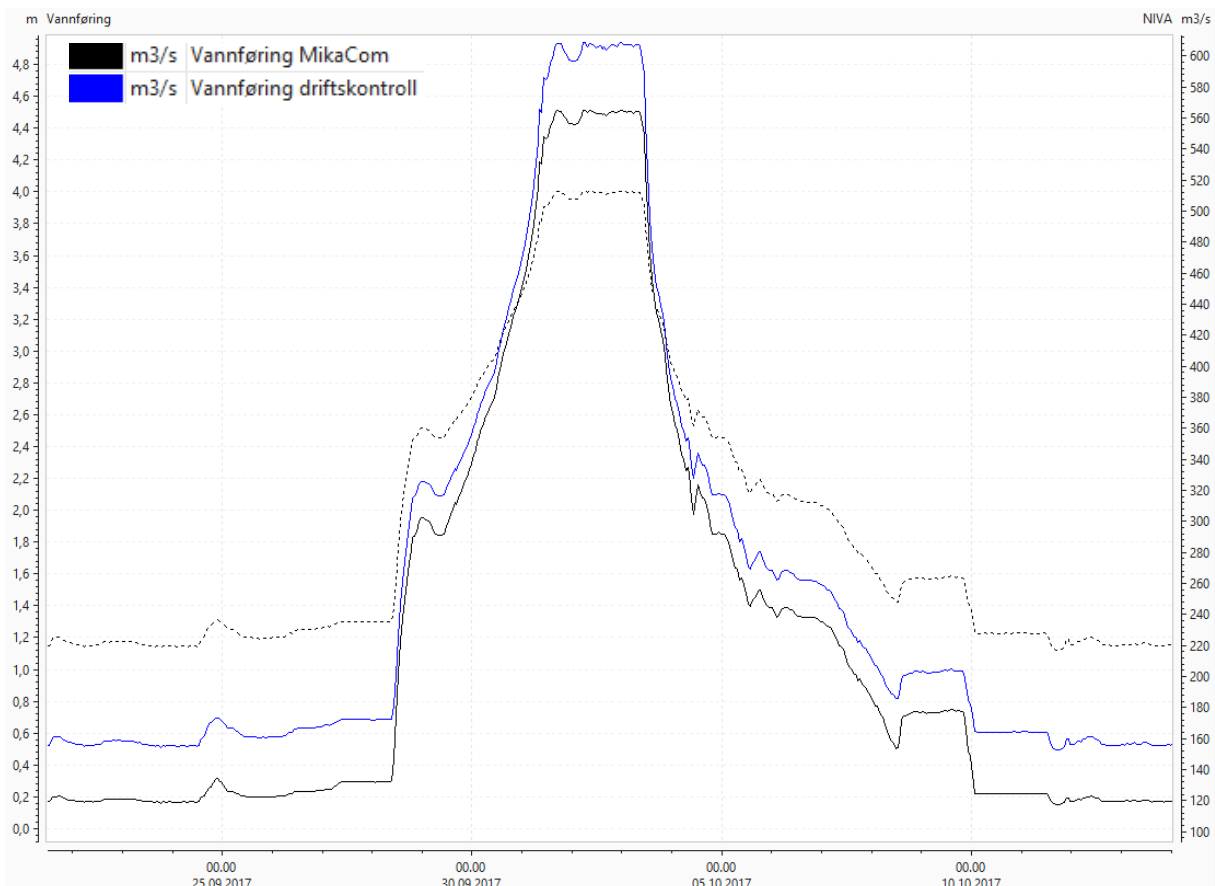
Driftskontrollens vannføring ble ikke beregnet til samme verdier som i MikaCom. Avviket er stort både ved små og store vannføringer, og utgjør ca. 40 m³/s, **Figur 4**.

Vannføringstabellen som skal benyttes er avledet av tall fra Arendals Fossekompani, og ble foreslått som grunnlag for vannføringsberegninger i 2007 (Høgberget og Håvardstun 2007). Den er også gjengitt i **Tabell 1**. Ulikt utgangspunkt for registrering av vannstand er sannsynlig årsak til feilen.

Figur 4. Vannstandsutvikling (prykkete graf) beregnet med de to forskjellige utgangspunktene i MikaCom og driftskontroll-loggeren. Vannføringene blir ulikt beregnet.

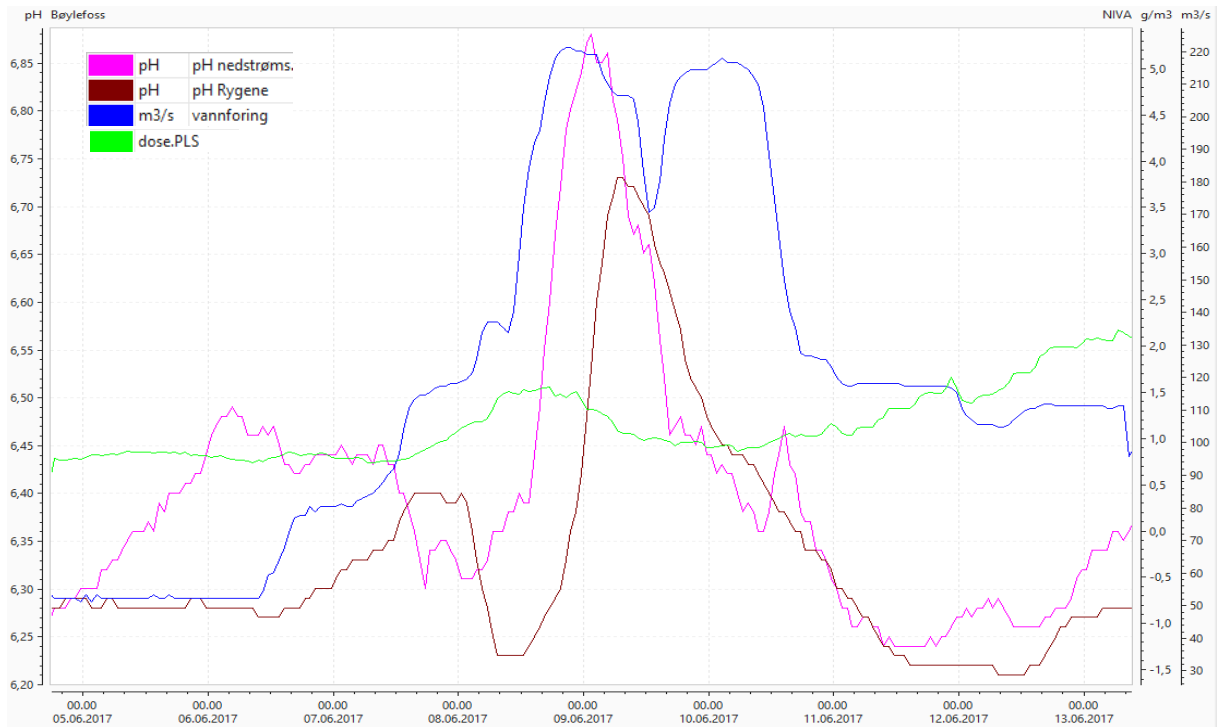
Et ofte observert reaksjonsmønster under flom er økende pH ved begynnende flom. Denne utviklingen forsterkes ved at styringsautomatikken på anlegget ikke reagerer hurtig nok. Det resulterer i at pH blir unødvendig høy og unødvendig mye kalk utdoseres. En slik utvikling er vist i **Figur 5**. Gjennom denne flommen ble det dosert 25 tonn kalk. Mye av dette var unødvendig. Årsaken til at pH øker under flom er resuspensjon av sedimentert kalk langs elvebunnen som følge av økt energi og turbulens i vannet. Det burde være mulig å sette opp et sett av kriterier som utløser overstyring av doseringsautomatikken slik at denne overdoseringen ikke oppstår.

Figur 5. pH nedstrøms anlegget (Evenstad) og ved Rygene (overvåkingsstasjonen) sammen med kalkdosene som ble tilført elva. Dosene ble ikke umiddelbart redusert da pH økte.

Ved flere tilfeller økte pH nedstrøms anlegget mye i forbindelse med flom. Unødig mye kalk doseres da ut. Tiltak bør iverksettes slik at denne overdoseringen ikke oppstår.
