# Driftskontroll av kalkdoserings- anlegg i Tovdalsvassdraget År 2020

Tittel Driftskontroll av kalkdoseringsanlegg i Tovdalsvassdraget År 2020	Løpenummer 7644-2021	Dato 23.06.2021
Forfatter(e) Rolf Høgberget Jarle Håvardstun Liv Bente Skancke	Fagområde Overvåking	Distribusjon Åpen
	Geografisk område Agder	Sider 31

Oppdragsgiver(e) Styringsgruppa for kalking av Tovdalselva	Oppdragsreferanse Sven Arne Ånensen
Oppdragsgivers utgivelse:	Utgitt av NIVA Prosjektnummer 17134

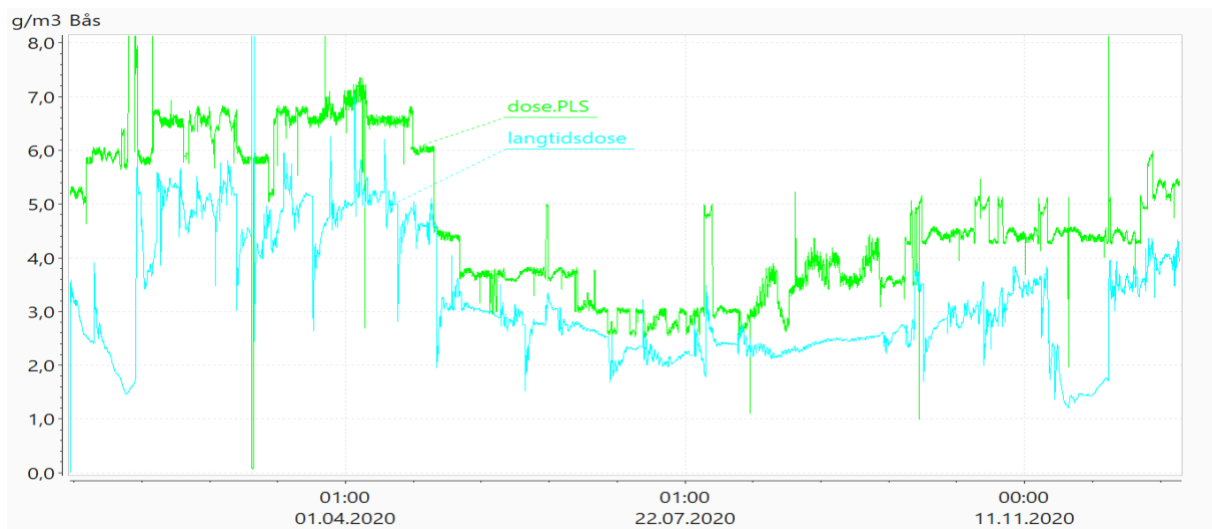
Driftskontroll-loggeren samlet data kontinuerlig i hele perioden. Det er ikke registrert irrasjonelle verdier av kalkbeholdning, dosering eller vannstand. Sensorstabiliteten var god i hele perioden. Langtidsdosene var gjennomgående ca. ¾ av PLS-dosene unntatt en sammenhengende periode på 3 uker fra 17. november, da langtidsdosene bare var halvparten av PLS-dosene, (Figur 2).

Figur 2. Langtidsdoser og PLS-doser ved Bås doseringsanlegg i 2020.

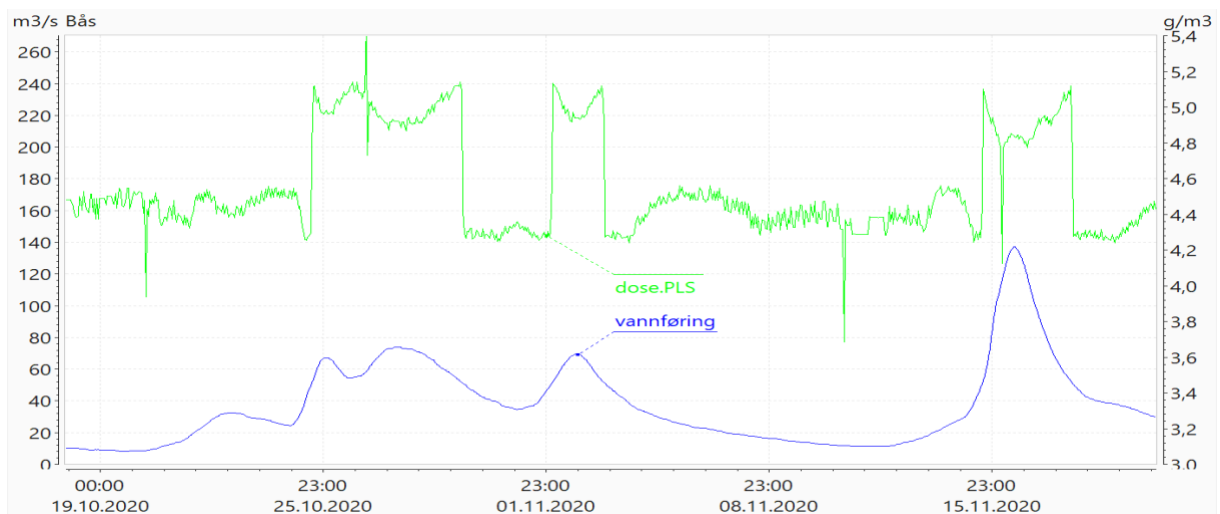
Figur 3. Vannføring og PLS-doser i et utsnitt av høsten 2020. Dosene ble øket i forbindelse med flommene.

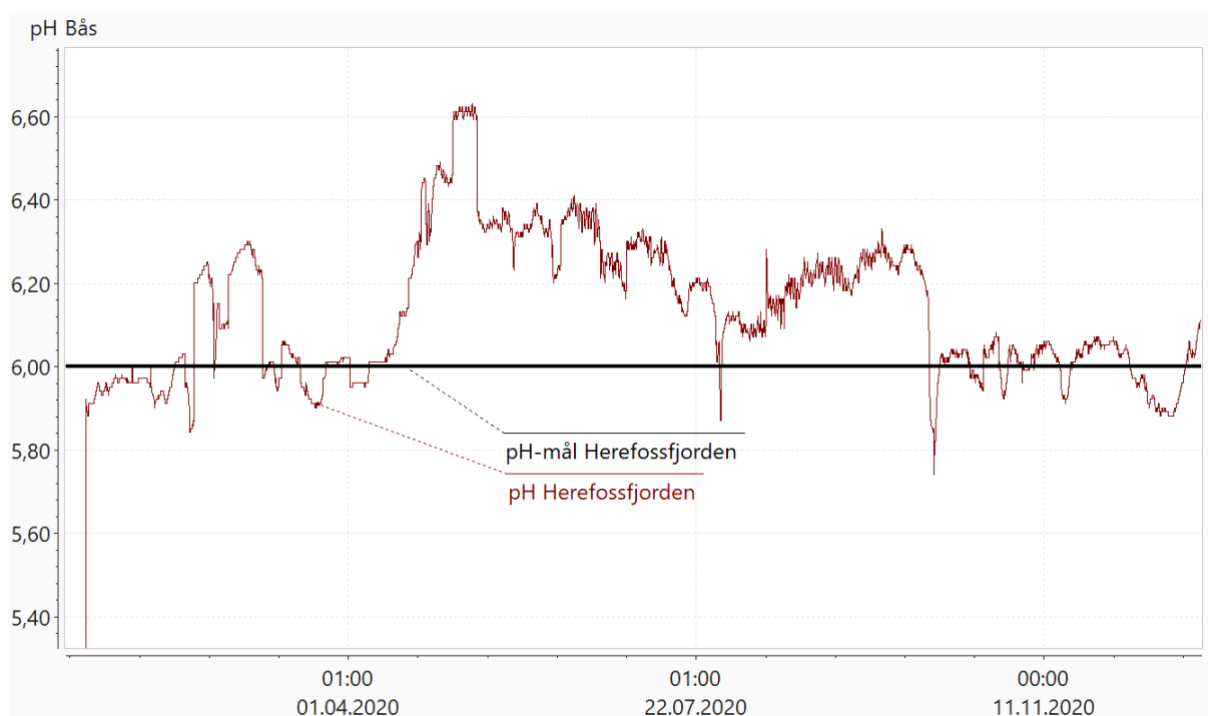
pH i fjorden var noe under målet i perioder fram til 12. april, og økte deretter raskt utover i april. Første uka i mai var pH 6,6. Utover sommeren ble pH redusert igjen til nivåer omkring pH 6,2 – 6,3, bare avbrutt av en kort periode under flommen i august, da pH ble under målet. Den første store høstflommen den 4. oktober reduserte pH i fjorden til pH 5,8. Etter dette forble pH i området rundt målet, noen ganger over, andre ganger litt under, se Figur 4.

Figur 4. pH-mål og pH i Herefossfjorden året 2020.

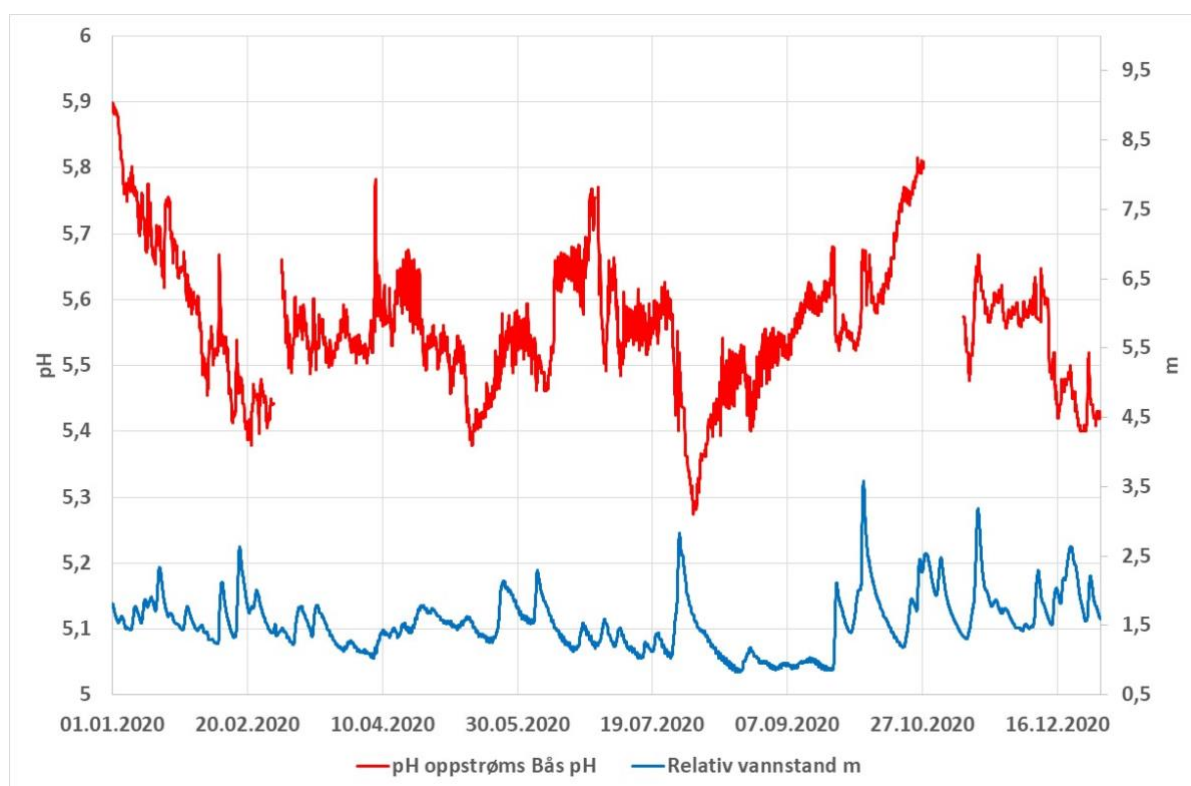
Det er foretatt kontrollmålinger av pH både av kalkingsoperatøren og NIVA. På grunnlag av disse verdiene er pH-kurven justert (Figur 5). pH varierte mellom 5,3 og 5,9 i hele perioden. Redusert pH ble registrert under flommen i august, men i de øvrige flommene ble det ingen markant pH-reduksjon. Utviklingen med jevnt økende pH i siste halvdel av oktober kan ikke dokumenteres grunnet fåtallige kontrollmålinger. pH-kurven er derfor ikke tilfredsstillende kvalitetssikret.

Figur 5. pH i Tovdalselva oppstrøms kalkdoseringsanlegget på Bås i 2020.

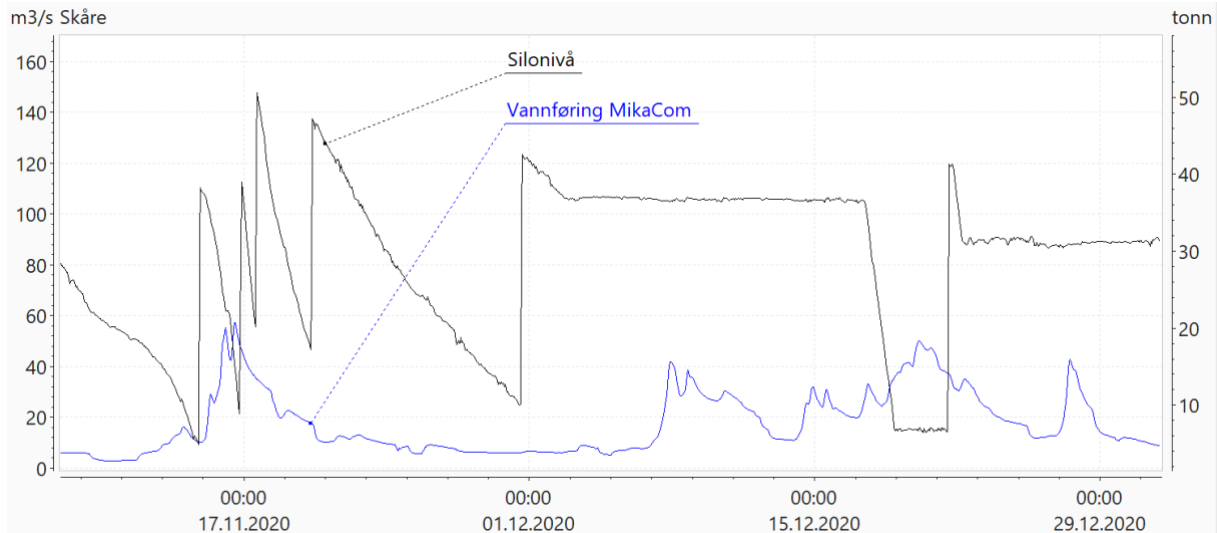
Det var ingen tilfeller der anlegget stoppet i lengre perioder enn 8 timer fram til desember. Den 2. desember stopp anlegget total grunnet flatklemte rør slik at kalk ikke lenger kunne doseres ut i elva. Anlegget kom aldri mer i gang, (Figur 6). Anleggets doseringssikkerhet var imidlertid svært tilfredsstillende inntil dette inntraff.

Figur 6. Vannføring og silonivå (beholdning) ved Skåre doseringsanlegg i desember 2020. Anlegget ble delvis tømt i forbindelse med forsøk på å få i gang igjen dosering fra anlegget.

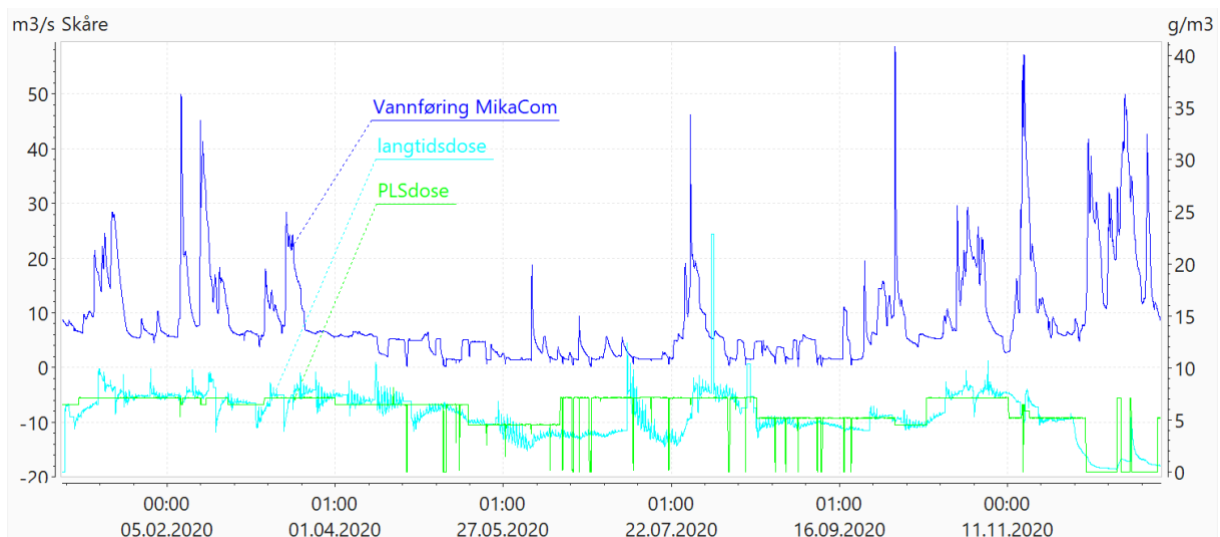
PLS-dosene som ble levert fra anlegget varierte mellom de to innstillingene 6,4 g/m<sup>3</sup> eller 7,1 g/m<sup>3</sup> fra januar til 15 mai. Dosene ble da redusert til 4,5 g/m<sup>3</sup> før den igjen ble øket til 7,1 g/m<sup>3</sup> den 15. juni. Den 19. august ble dosene redusert til 5,2 g/m<sup>3</sup> før den så ble øket til 7,1 g/m<sup>3</sup> den 14. oktober etter en kort periode fra 4. oktober da dosene var 4,5 g/m<sup>3</sup>. Fra 11. november var doseringen igjen 5,2 g/m<sup>3</sup> inntil anlegget ble defekt 2. desember. Det var godt samsvar mellom langtidsdoser og PLS-doser i hele perioden unntatt om sommeren (juni og juli), da langtidsdosene til tider bare var det halve av PLS-dosene, (Figur 7).

Figur 7. Kalkdoser og vannføring ved Skåre doseringsanlegg i 2020.

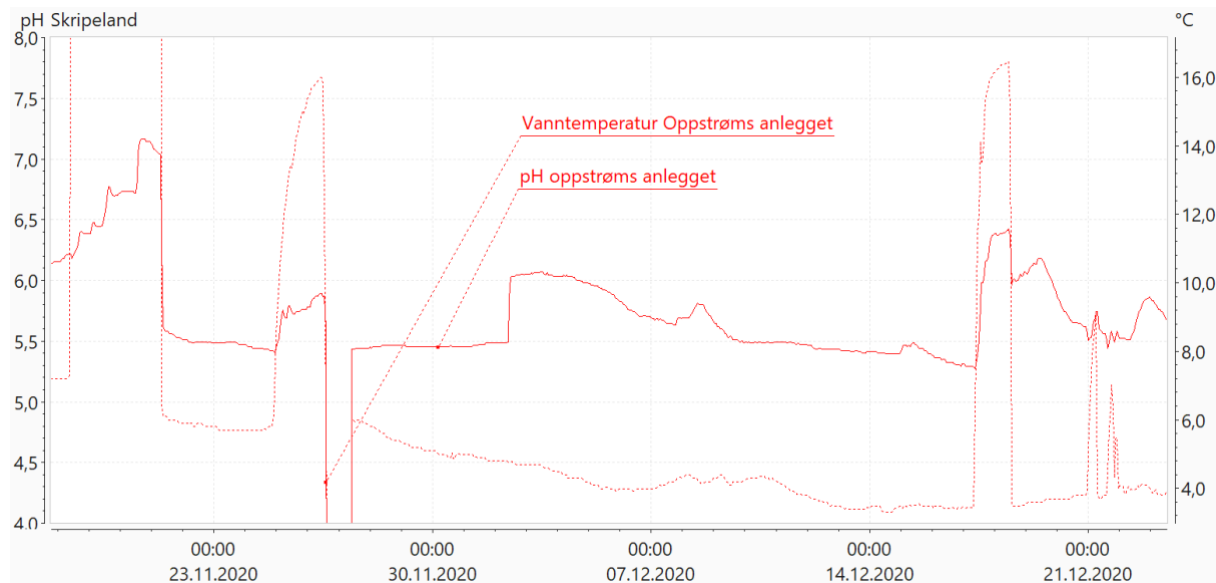
Figur 8 viser hvordan pH målingene oppstrøms anlegget to ganger i løpet av 3 uker mistet gjennomstrømmingen i målekyvetta slik at avlest pH ble feil. Dette påvirker beregningen av forhåndsdoser. Det var også en tendens at pH økte da vannstanden ble redusert til lave nivåer, (Figur 9).

Figur 8. Flere stopp i vanngjennomstrømmingen av pH-kyvetta medførte feil pH-målinger. Stoppene vises ved økt vanntemperatur.

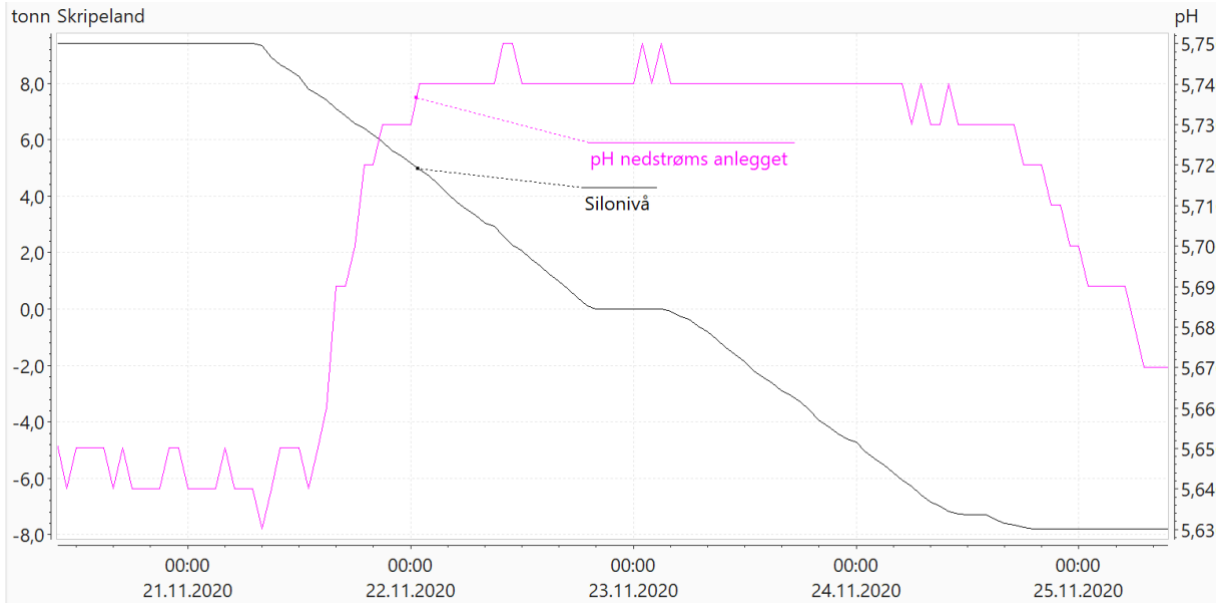
Den første forsøksvise doseringen ble foretatt 17. november. Effekter av dette er ikke tilgjengelig. Ved neste forsøk den 21. november viser Figur 9 at pH nedstrøms anlegget umiddelbart økte noe som følge av 14 tonn dosert kalk på 4 dager. Hverken pH eller vekt var da justert/kalibrert. Effekter av doseringen i desember er vist i Figur 10. Det var først en moderat økning av pH etter doseringen, senere ble det større effekt, og pH økte en hel pH-enhet fra ukalket til kalket vannkvalitet. 273 tonn kalk ble det dosert fra anlegget i desember. Figur 4 viser hvordan start av kalkdoseringen fra Skripeland sannsynligvis har påvirket pH i utløpet av Herefossfjorden fra ca. 21. desember, da reduksjonen av pH i utløpet av Herefossfjorden kulleminerte. Utviklingen med redusert pH i Herefossfjorden midt i desember kan ha sammenheng med sammenbruddet av doseringen fra Skåre, se kap. 2.3.2.

Figur 9. Avtaket i silonivå har målbar, men ikke stor påvirkning på pH nedstrøms anlegget.

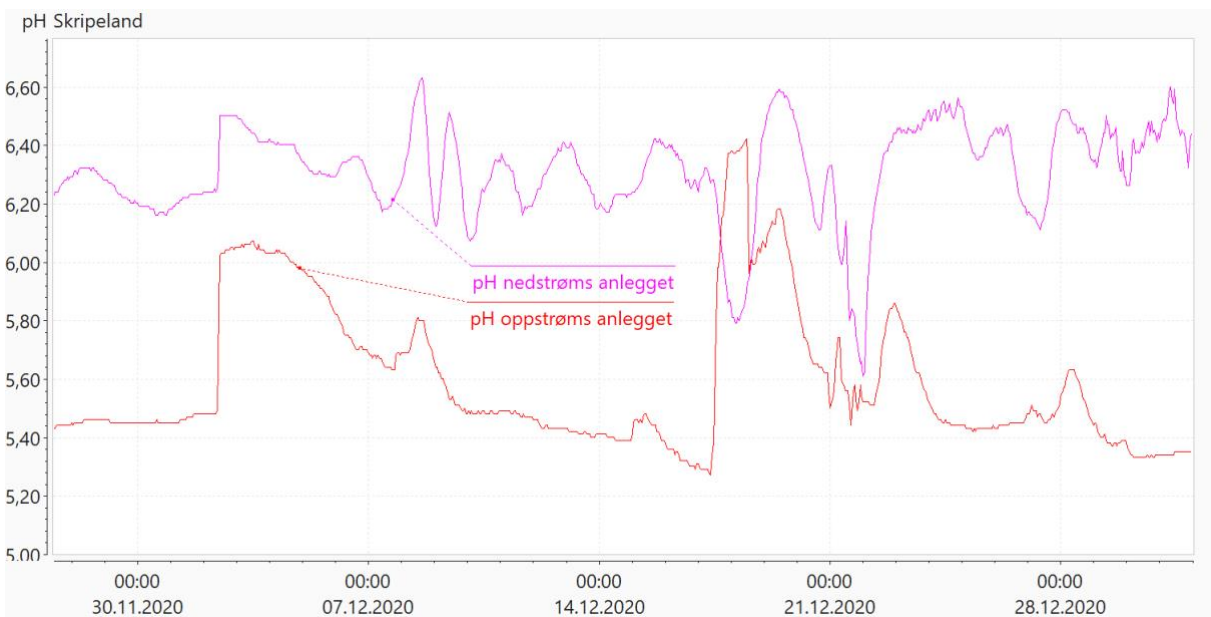
Figur 10. pH oppstrøms og nedstrøms Skripeland doseringsanlegg i desember 2020.

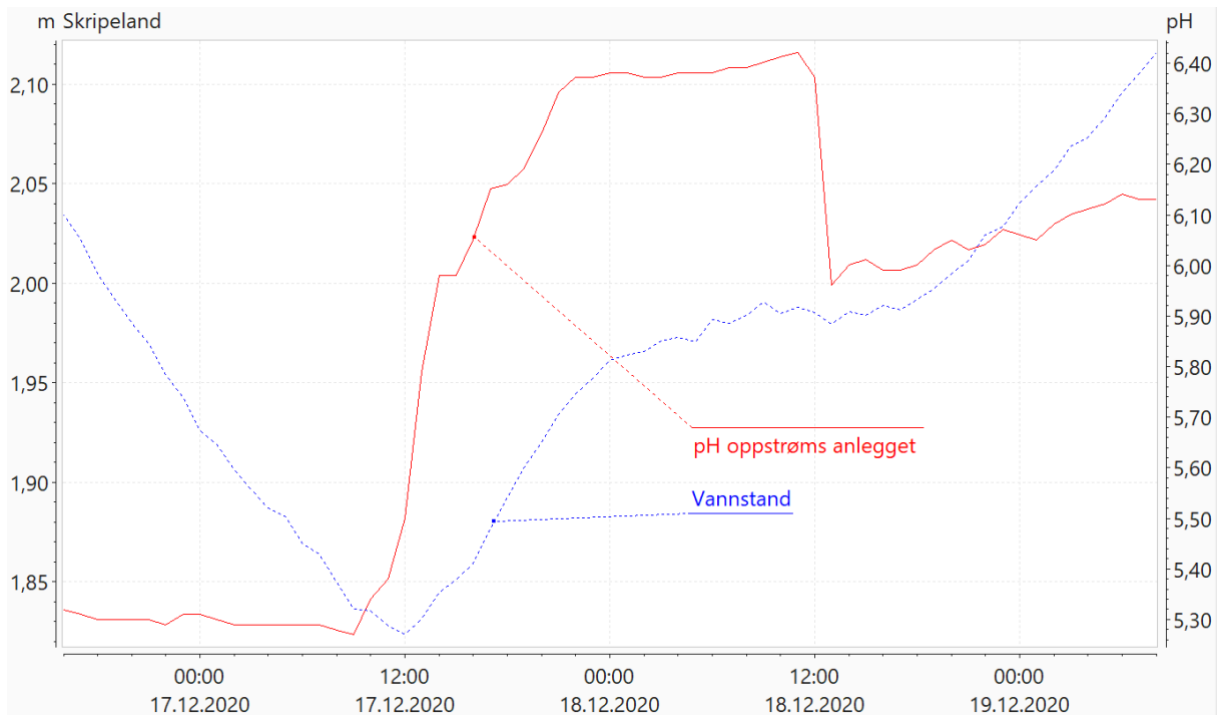
Figur 11. Eksempel på at pH påvirkes av vannstanden ved Skripeland doseringsanlegg.

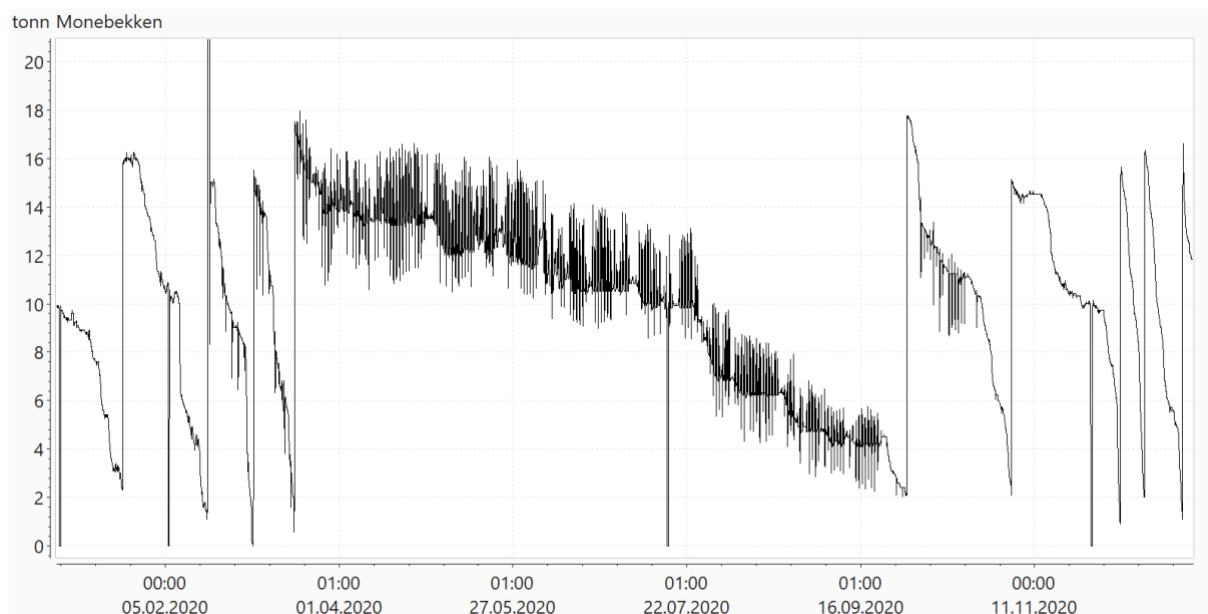
Det er benyttet sensordata fra anleggets eget drifts- og operativsystem, MikaCom. Det oppsto noen tilfeller der logging falt bort. Dette er gjengitt i *Tabell 1*. Vannføringsdata ble registrert feil i forbindelse med vårflom, antagelig på grunn av isgang som stuvet opp vannstanden. Silonivå ble registrert svært unøyaktig fra mars til midt i oktober, (Figur 12).

Figur 12. Vektdata som silonivå var unøyaktige avlesinger i sommerhalvåret.

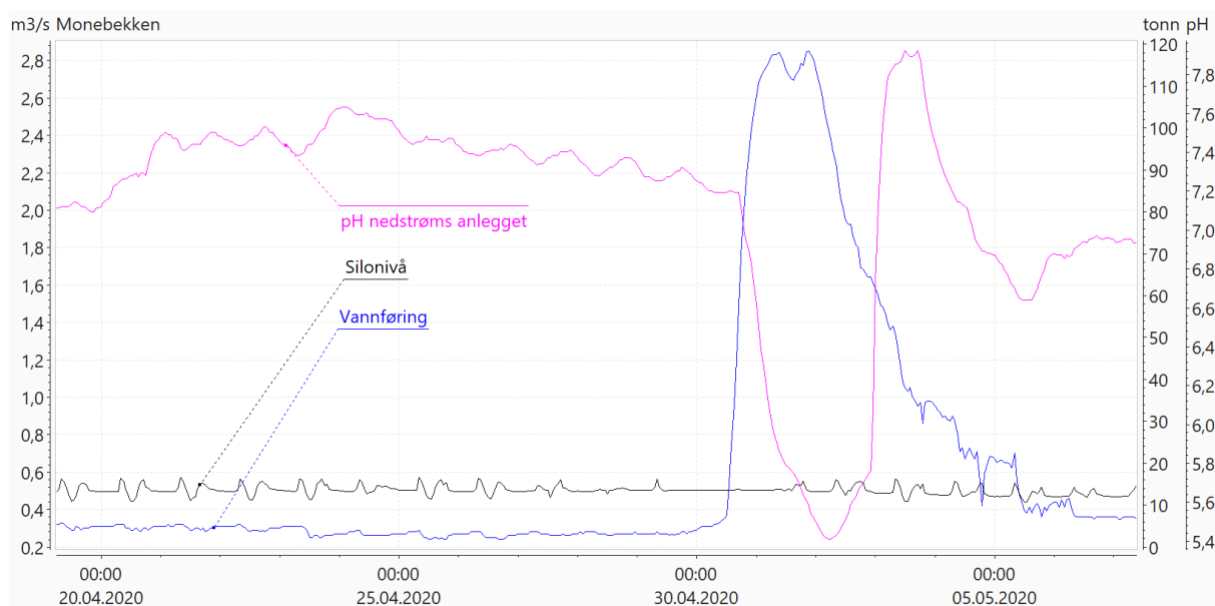
Figur 13. Vannføring, silonivå og pH nedstrøms anlegget rundt 1, mai 2020. Det ble langvarig lav pH som følge av manglende dosering.

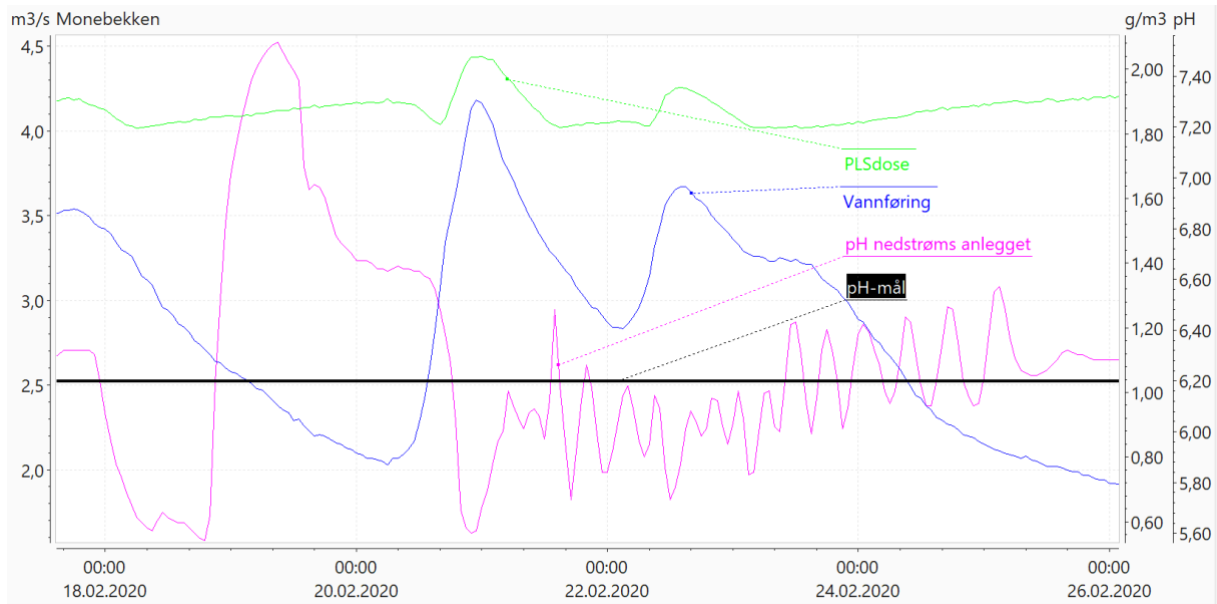
- Mange avvik fra pH-målet oppsto fordi doseringen kom for sent i gang i forhold til behovet.
- Til tider oppsto raske og store variasjoner i pH nedstrøms med bølgelengde vanligvis på ca. 4 - 6 timer.

Eksempel på begge forhold er vist i Figur 16. Disse forholdene tyder på dårlig tilpasset doseringsstyring. En oversikt over alle tilfellene med avvik fra pH-målet i mer enn 8 timer er gjengitt i (Tabell 2). Figur 17 viser hvordan pH nedstrøms anlegget gjennom hele året sammen med pH-målet og vannføringen.

Figur 16. Vannføring, PLS-dose, pH-mål og pH nedstrøms Monebekken doseringanlegg i februar 2020.

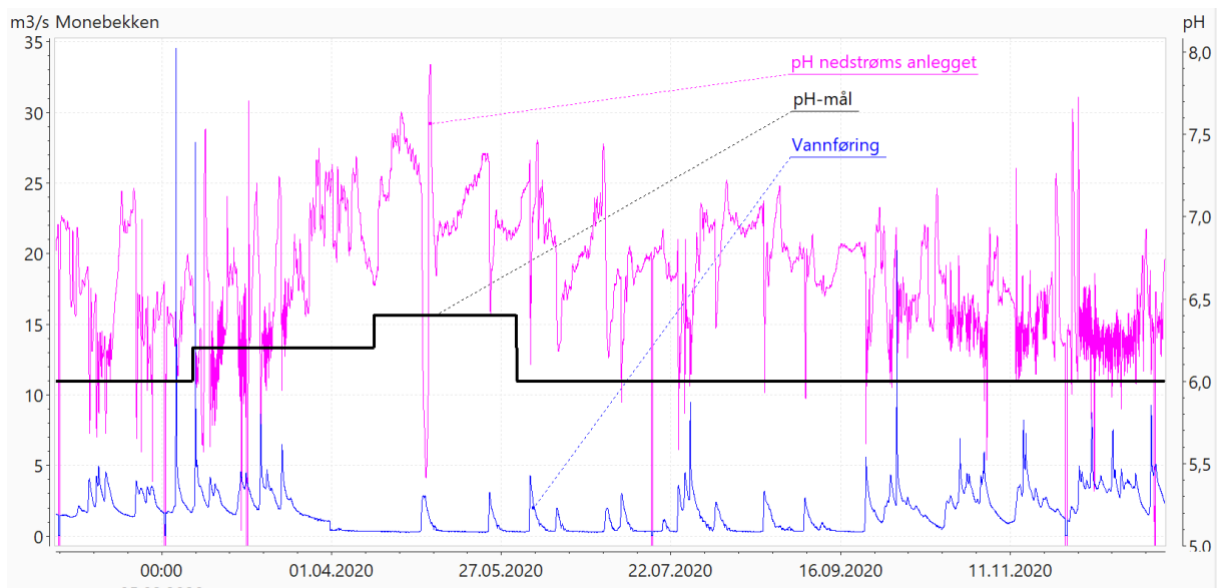
Figur 17. Vannføring, pH-mål og pH nedstrøms monebekken doseringsanlegg i hele 2020.

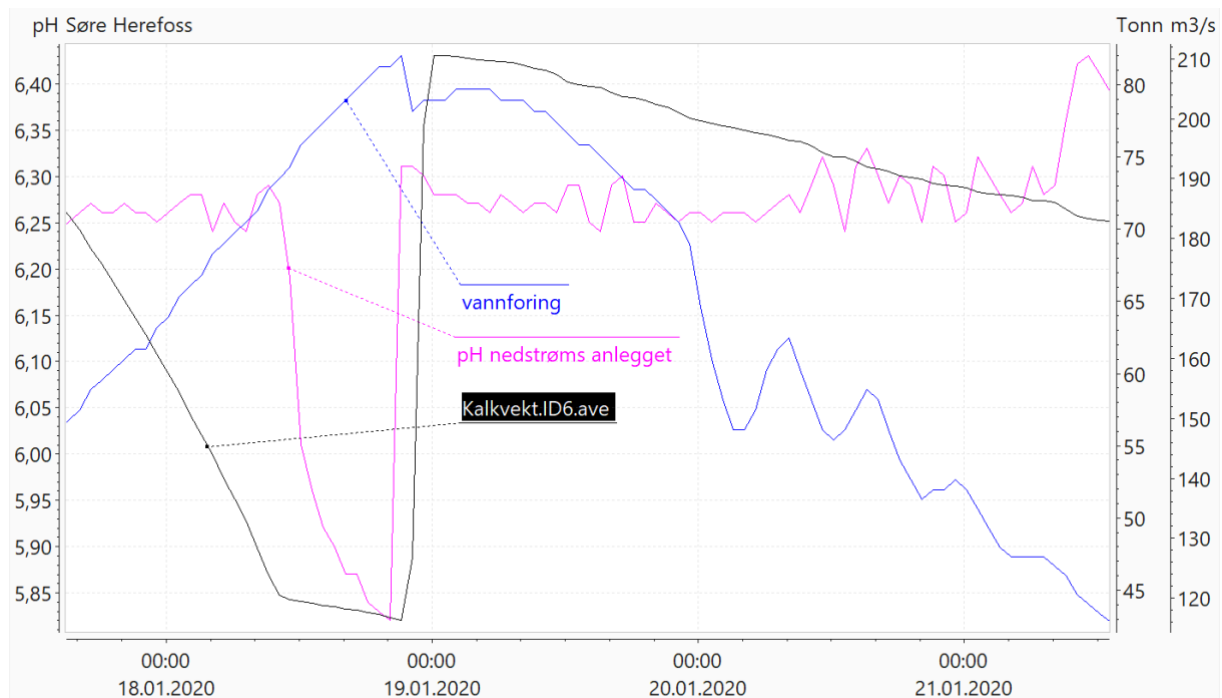
Figur 18. Vannføring, kalkvekt og pH nedstrøms anlegget i januar 2020. Mangelfull dosering medførte for lav pH i elva.

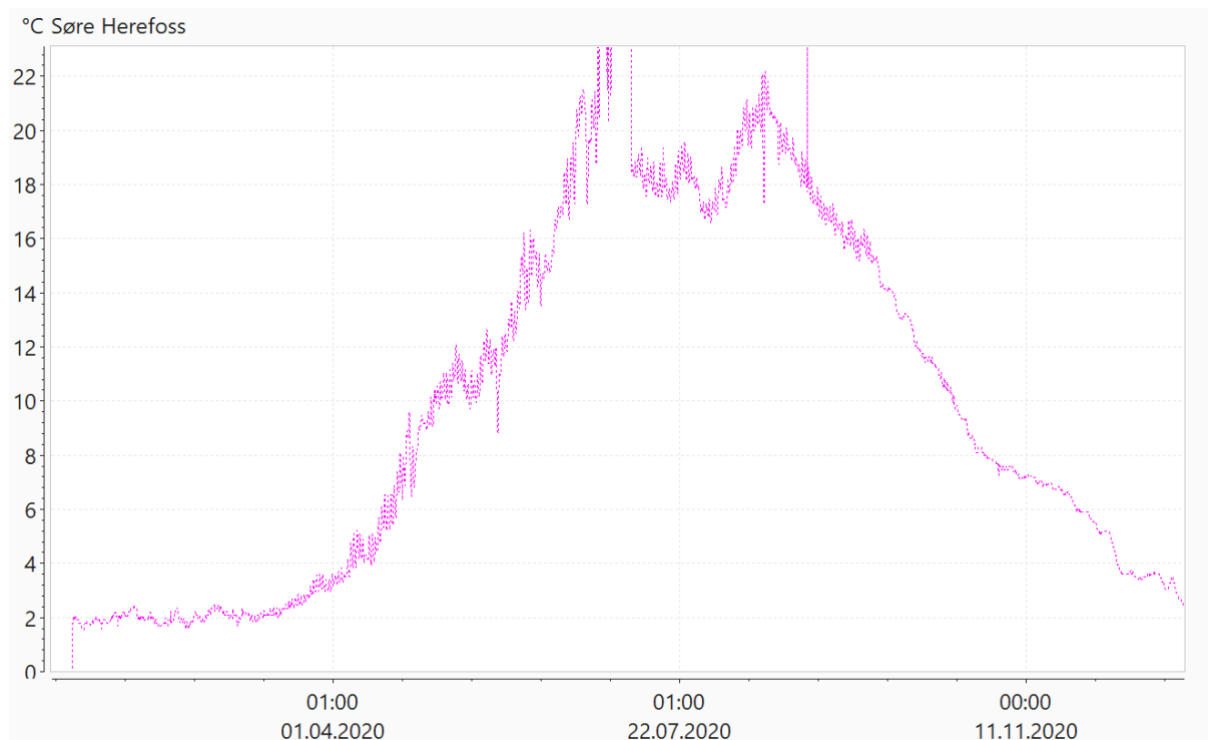
pH nedstrøms anlegget måles med pH-sensoren neddykket i elva. Dette er et kombinert-element som også måler temperaturen. Temperaturen blir derfor målt direkte i ellevannet uten mulighet til å bli påvirket av ytre faktorer. Nøyaktigheten er derfor bare avhengig av sensorens egenskaper og manuelle kalibreringer. Temperaturutviklingen er viktige for biologiske prosesser i elva. Årskurven for temperatur er gjengitt i Figur 22. Det er uvisst hvor nøyaktig denne er.

Figur 22. Vanntemperatur gjennom hele år 2020 nedstrøms Søre Herefoss doseringsanlegg.

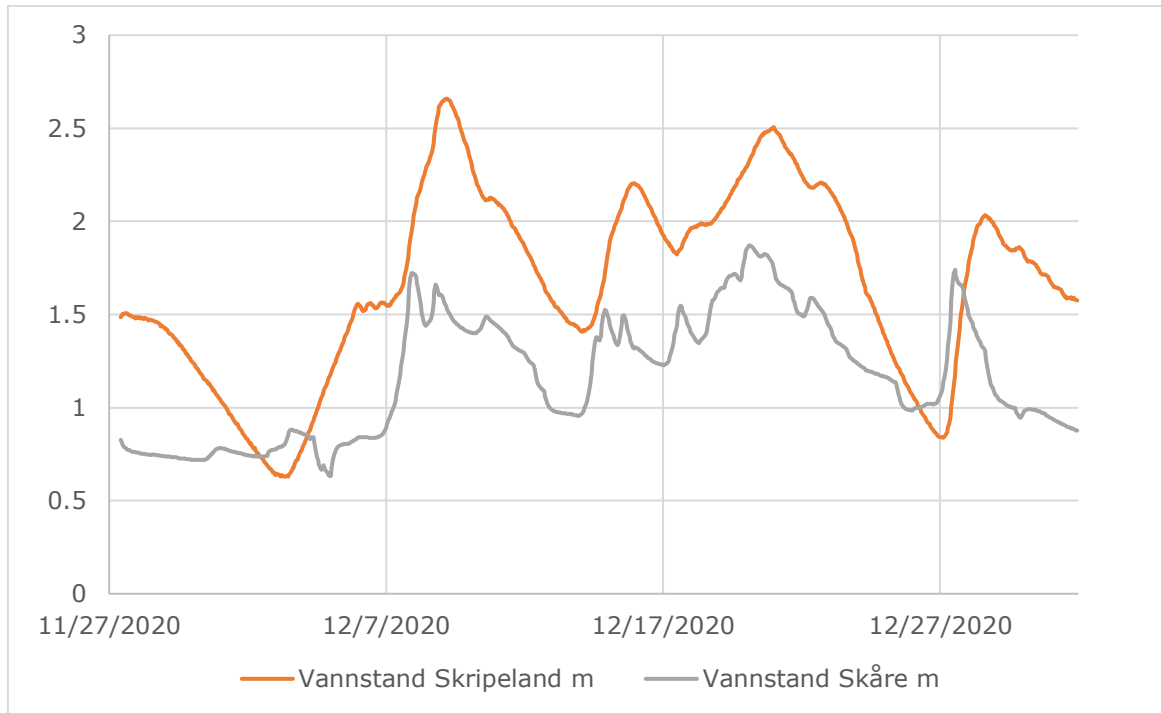
Figur 23. Relativ vannstands utvikling på Skåre og Skripeland. Kurvene følger ikke alltid hverandre.

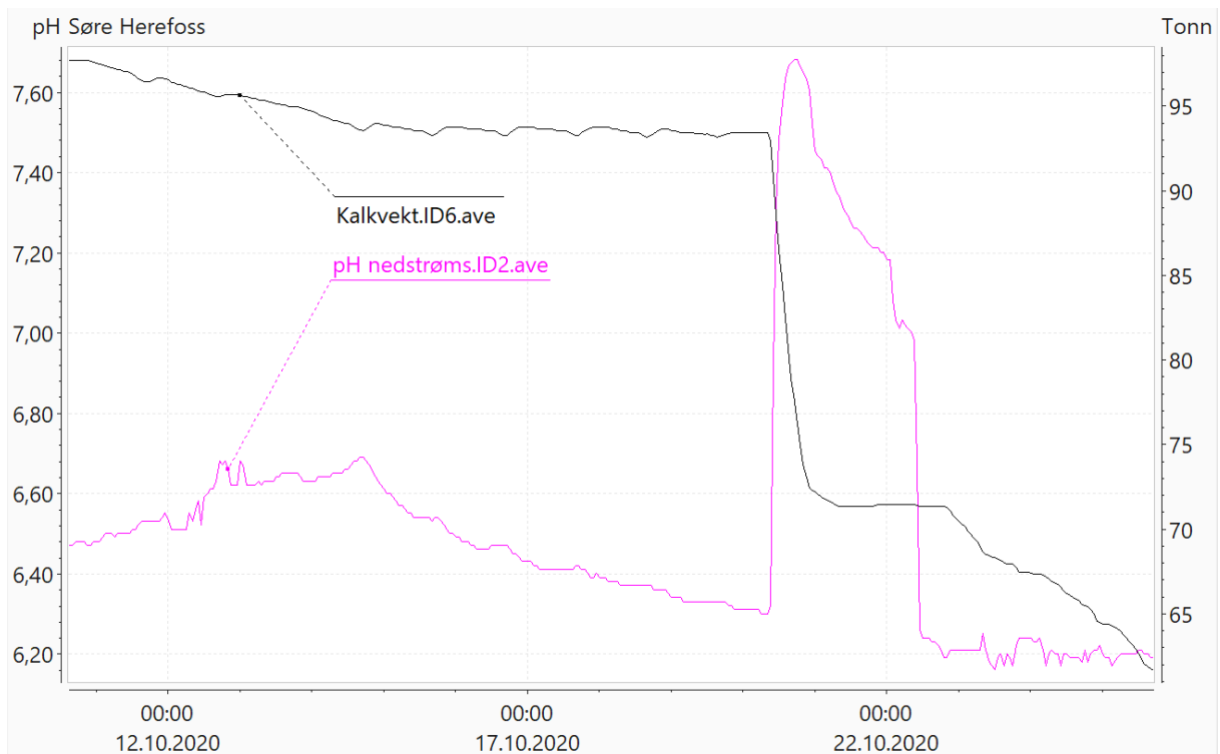
Figur 24. Kalkvekt og pH-reaksjon ved tømning av uønsket kalkkvalitet på Søre Herefoss doseringsanelgg.
