Driftskontroll av kalkdoseringsanlegg i  
Tovdalsvassdraget  
Avviksrapport 2013

Tittel Driftskontroll av kalkdoseringsanlegg i Tovdalsvassdraget. Avviksrapport 2013	Løpenr. (for bestilling) 6694-2014	Dato 27.05.2014
	Prosjektnr. Undernr. 14134	Sider Pris 21
Forfatter(e) Rolf Høgberget	Fagområde Overvåking	Distribusjon Fri
	Geografisk område Aust -Agder	Trykket NIVA

**Driftskontroll av kalkdoseringsanlegg i  
Tovdalsvassdraget**

Avviksrapport 2013

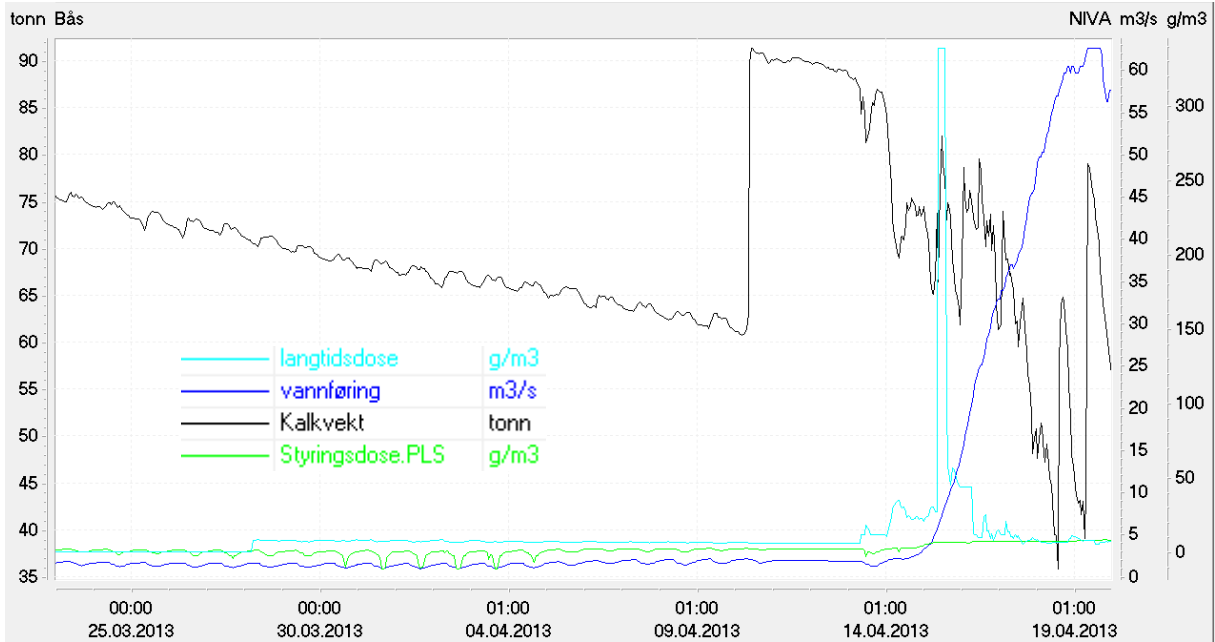
**Figur 2.** Kalkvekt, styringsdose og langtidsdose ved Bås doseringsanlegg i april 2013. Store unøyaktigheter i vektarlesingen midt i april gjorde utregningen av langtidsdosen umulig. Legg også merke til den lave vannføringen for 14. april.

I mars 2013 ble kraftverket på Hanefossen regulert på en slik måte at vannføringen ut av Herefossfjorden periodevis ble meget lav. Det ble registrert vannføringer ned mot 2 m<sup>3</sup>/s ved Søre Herefoss. Det er grunn til å anta at dette er for lavt estimert. Årsakene kan være flere, men for lav måleverdi på grunn av at ultralydmåleren er plassert nede i inntaksbrønn der det er for dårlig tilsig, og feilkalibrert vannføring i forhold til vannstandsstaven ved lave vannstander er sannsynlige årsaker. Avleste vannstander på målestav er notert sammen med loggførte data av operatør Sven Arne Ånensen. Disse dataene viser opp mot ca. 45 % for lavt angitte vannføringer når vannstanden er lav. Ved høyere vannstander er avvikene mindre, **Tabell 2**. Selv om de avleste vannføringene på loggen kan være noe feil, er det likevel dokumentert meget lave vannføringer. Dette er svært skadelig for lakserogn lagt på grunne områder. Som eksempel på den lave vannføringen viser **Figur 11** et område nedstrøms Mollestadbrua 11. mars kl 08:00. Det finnes ikke tall for hvor stor gyteaktiviteten er i dette området, men det visuelle inntrykket er at dette er et stort og godt gyteområde. På det laveste var det mulig å vasse over elva med langstøvler (Sven Arne Ånensen pers. med). Store områder ble tørrlagt, og mye rogn må ha frosset/tørket slik at den døde. (Skoglund mfl. 2013). **Figur 12** viser vannføringen ved Søre Herefoss og Flakksvann fra vinter mot vår. Overgangen til periodevis drift av Hanefossen kraftstasjon vises ved dramatisk reduksjon i vannføringen 15. januar. Fra dette tidspunktet ble vannføring periodevis meget lav inntil magasinbeholdningen i Hanefossmagasinet ble så lav at produksjonsintensiteten måtte settes til et minimum 23. mars. Dette innebar 6,5-7 m<sup>3</sup>/s i perioder på 12 timer. Fra 9. april økte vannføringen slik at kontinuerlig kraftproduksjon ble gjenopprettet (Jan Olav Bjørhaug AE pers. med). I denne tiden har bidraget fra Uldalsgreina vært det samme som vannforbruket i Hanefossen kraftstasjon, gjennomsnittlig ca. 3,5 m<sup>3</sup>/s. Kurven fra Søre Herefoss viser samme vannføring. Dette er ikke realistisk, da vannføringen i hovedelva ble registrert til 1-1,5 m<sup>3</sup>/s på Bås doseringsanlegg (**Figur 2**).

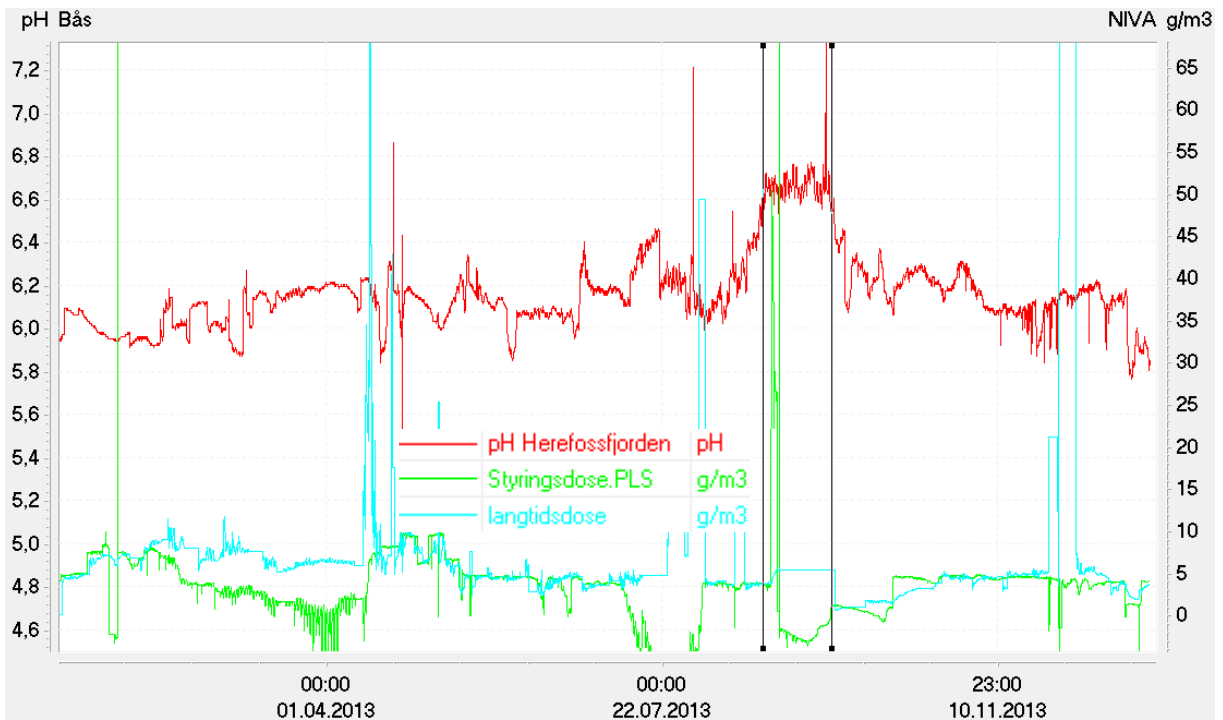
**Figur 3.** Kalkvekt, vannføring og pH i utløpet av Herefossfjorden i hele 2013. Figuren viser en god målåpning i fjorden som følge av all kalking oppstrøms denne. pH-kurven mellom to vertikale linjer er sannsynligvis for høy på grunn av feil i pH-meteret.

Et mål på pH 6,0 er også satt for Herefossfjorden oppstrøms anlegget. Dette er gjort for å sikre seg mot katastrofal effekt på laks- og sjøarebestanden i elva dersom det skulle oppstå langvarig svikt i doseringen fra anlegget. pH i utløpet av Herefossfjorden er gjengitt i **Figur 3**.

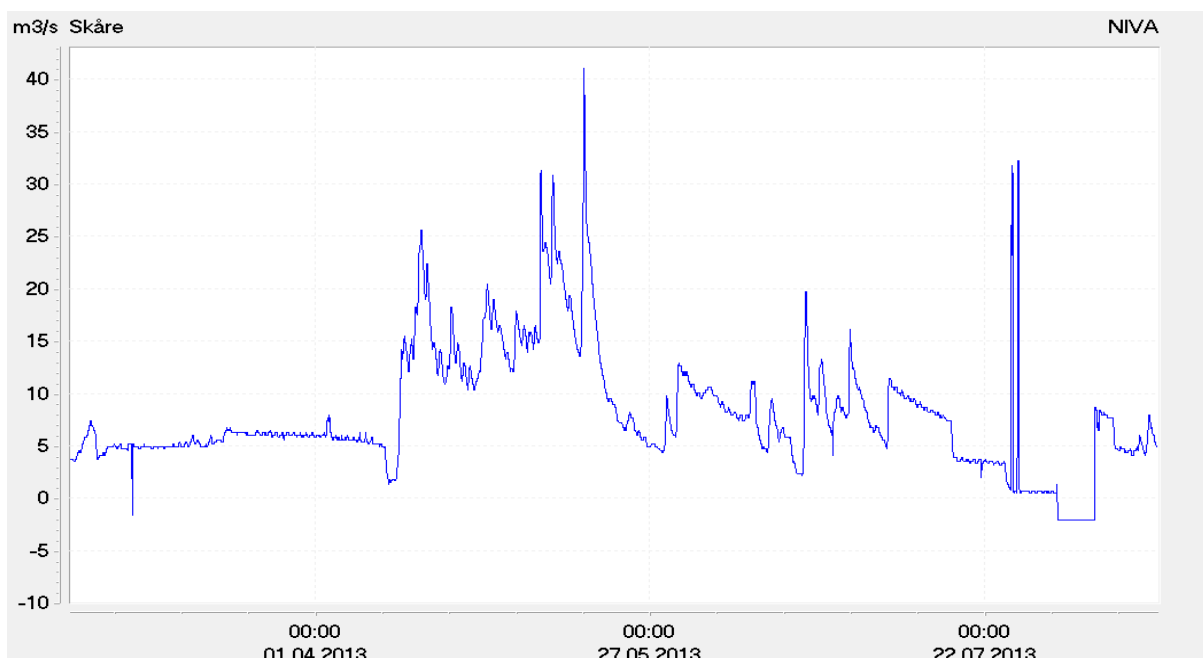
Vannstandsmåleren viste urealistiske verdier i to lange perioder. Det var syv uker fra 23. februar og fem uker fra 5. juli (*Figur 4*).

*Figur 4.* Vannføring ved Skåre doseringsanlegg i deler av 2013. På kurven vises en lang periode om vinteren da vannføringen ble registrert til stabilt  $5\text{-}6 \text{ m}^3/\text{s}$  og en periode i juli og august med urealistiske verdier som førte til store feil i langtidsdosen (*Figur 5*).

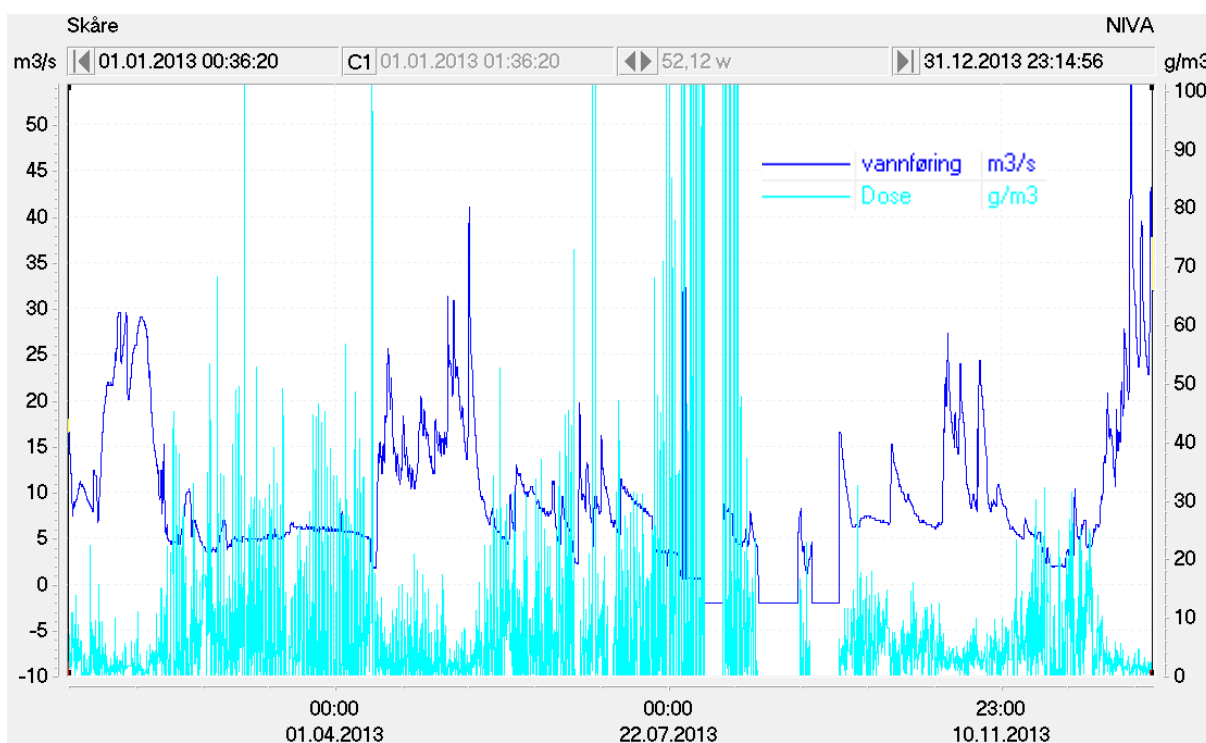
Styringssignalet for automatisk kalkdosering ble ikke benyttet på grunn av stor fare for tekniske problemer ved automatisk dosering. Dette har også vært tilfellet tidligere (Høgberget 2013). Manuelle innstillinger bestemte derfor alltid doseringen fra anlegget. Dette førte til varierende doser ( $1\text{-}10 \text{ g/m}^3$ ). Selv om dosene varierte, var kalkingen fra anlegget et viktig bidrag til å opprettholde pH-målet for Herefossfjorden (*Figur 5*).

**Figur 5.** Vannføring og dose som langtidsdose på Skåre doseringsanlegg gjennom hele 2013. Dosene ( $\text{g}/\text{m}^3$ ) varierte en del på grunn av at anlegget doserte en fast dosering ( $\text{g}/\text{s}$ ) hele tiden.

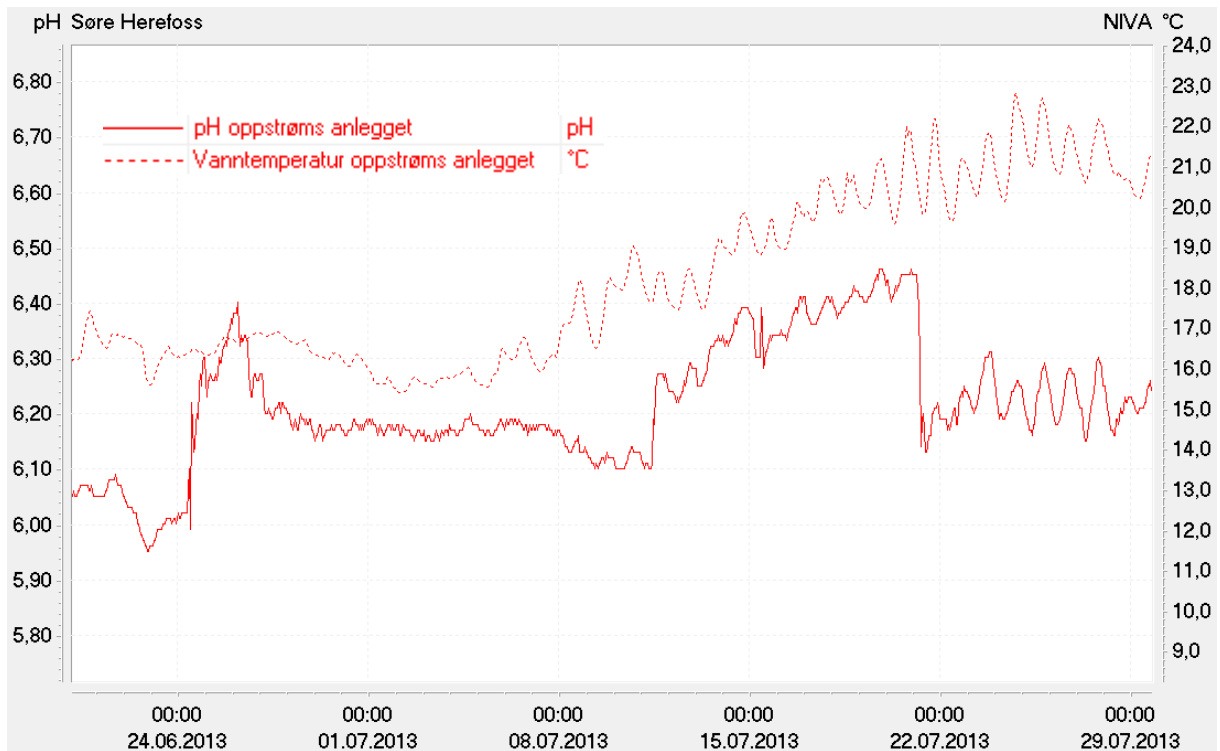
Det oppsto problemer med pH-meteret oppstrøms anlegget i månedsskiftet mai - juni. Feilen besto i økende måleverdier uten reell årsak (**Figur 6**). Feilen førte til registrering av for høye pH-verdier store deler av sommeren. Utskifting av pH-elementer bidro til mer stabile verdier uten helt å løse problemet.

**Figur 6.** pH og vanntemperatur oppstrøms anlegget på Søre Herefoss sommeren 2013. pH ble ikke målt stabilt. Nye elementer bidro ikke til å løse problemene helt. (Temperaturdataene viser at feilmålingene ikke hadde sammenheng med støpp i gjennomstrømmingen av vann i kylvetta.)

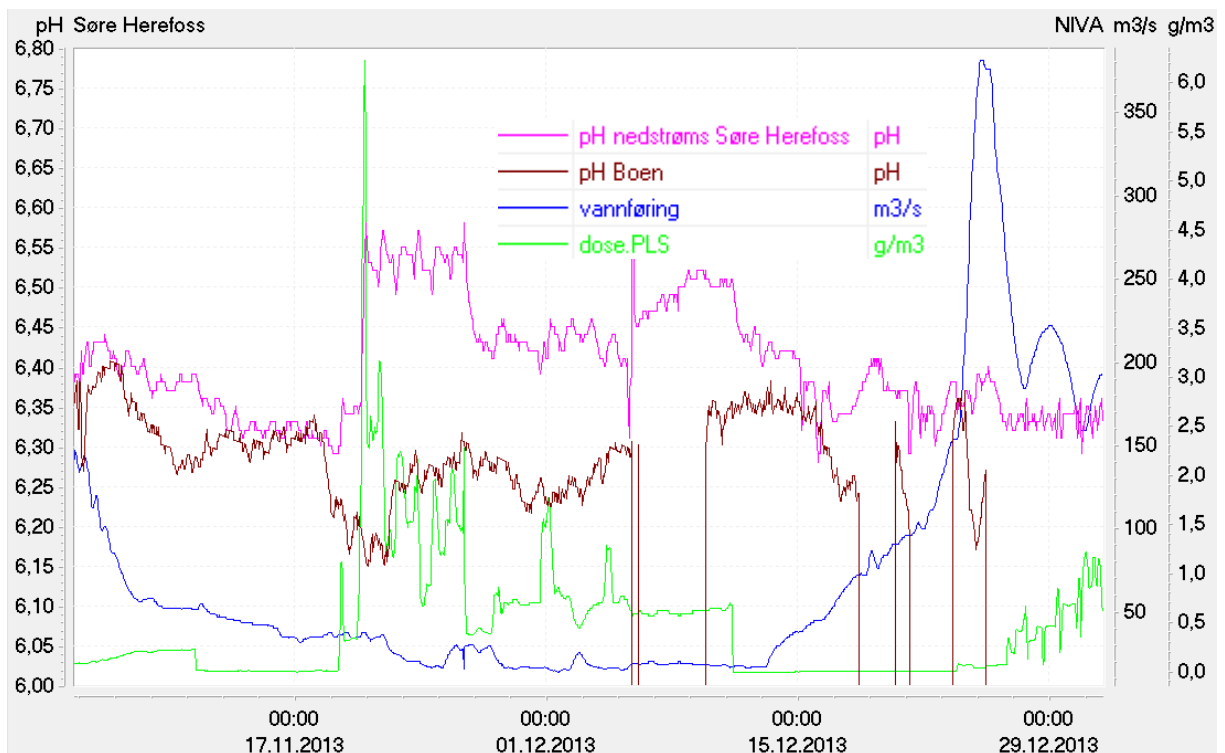
**Figur 7.** Vannføring og kalkdose på doseringsanlegget, pH nedstrøms anlegget og pH på Boen senbøstes 2013. Doseringen fra anlegget var noe høy, slik at pH økte til 6,35 ved Boen i en tid da pH-målet var pH 6.

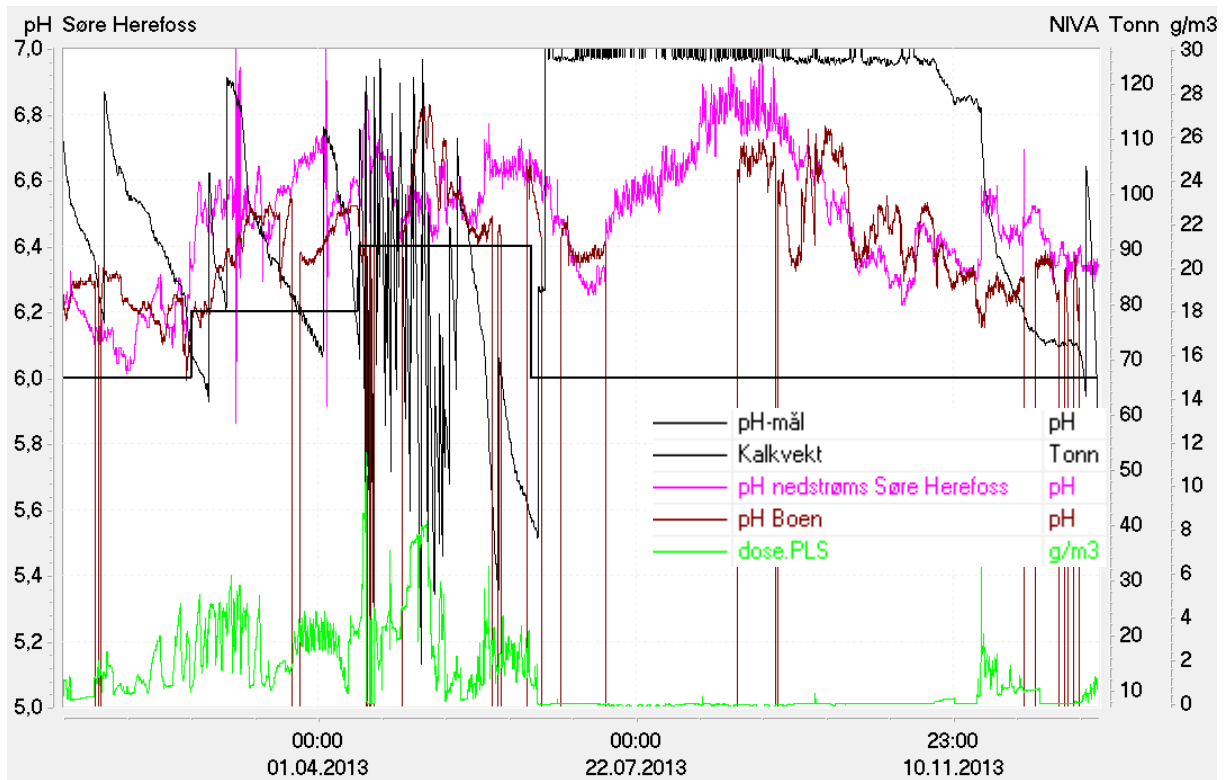
En framstilling av doseringen i forhold til pH-mål og pH gjennom året er gjengitt i **Figur 8**.

**Figur 8.** Kalkvekt, doser, pH-mål og pH i øvre og nedre deler av lakseførende strekning (Søre Herefoss og Boen) av Tovdalselva i hele 2013. Figuren viser at kalkdoseringen var konsentrert omkring vårsituasjonen med høye pH-mål. Det var en sammenhengende periode på hele 5 måneder uten behov for kalk fra anlegget. (Vertikale brune linjer markerer start og slutt på perioder uten pH-logg på Boen).

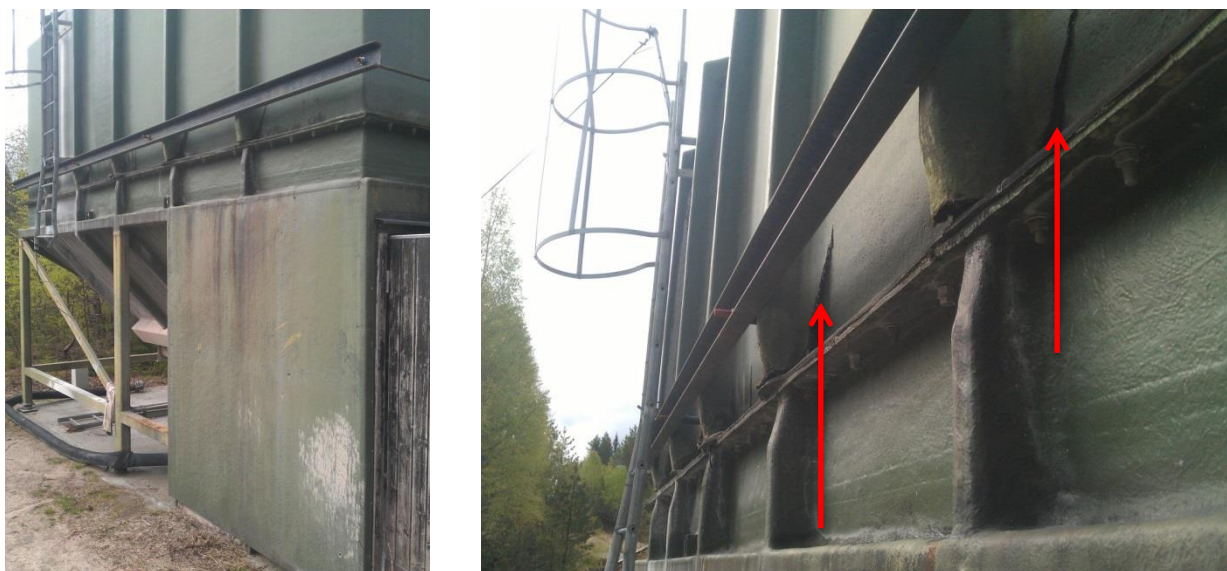
Anlegget hadde ikke god driftssikkerhet i 2013. Mye av årsaken var at beholdningstanken gikk tom før ny kalk ble tilkjørt. Dette betraktes som et kronisk problem ved driften av dette anlegget, og er beskrevet mange ganger i tidligere avviksrapporter. En av årsakene er også tidligere forklart ved at beholdningssiloen er for liten (Høgberget 2010).

Anlegget har lenge vært i så dårlig forfatning at operatøren ikke våger å forandre på doseringshastigheten i frykt for at anlegget kan stoppe og bli ødelagt for godt. Dette forholdet er tidligere beskrevet (Høgberget 2013). Kalkdosereren er nå i så dårlig forfatning at det er overhengende fare for at den knekker sammen (**Figur 9**). Dersom dette skjer, vil et viktig bidrag til kalkingen av Ulldalsgreina gå tapt. Situasjonen slik den var i 2013, har også en annen alvorlig HMS-side. Sikkerheten for personell som befinner seg nær anlegget ved påfylling av kalk er dårlig. De blir utsatt for fare om overtrykket som skapes i lasteprosessen bevirker at siloen plutselig sprenger ut. Det bør gjøres tiltak slik at ny doserer kan etableres nå. Flateland kraftverk har forpliktet seg til å bygge nytt anlegg ved eventuell kraftutbygging. Avtalen ble gjort med Fylkesmannen i Aust-Agder. Flateland kraftverk har nå fått endelig konsesjon (september 2013). Avtaler bør derfor gjøres som sikrer at anlegget blir etablert så fort som mulig.

**Figur 9.** To fotoer som viser skadene på beholdningstanken ved Skåre doseringsanlegg. Det er gjort forsøk på å sikre mot total oppløsning av tankveggen ved å montere U-jern som anstivere med gjennomgående festestang gjennom tanken. Pilene viser store flerrer i skroget.

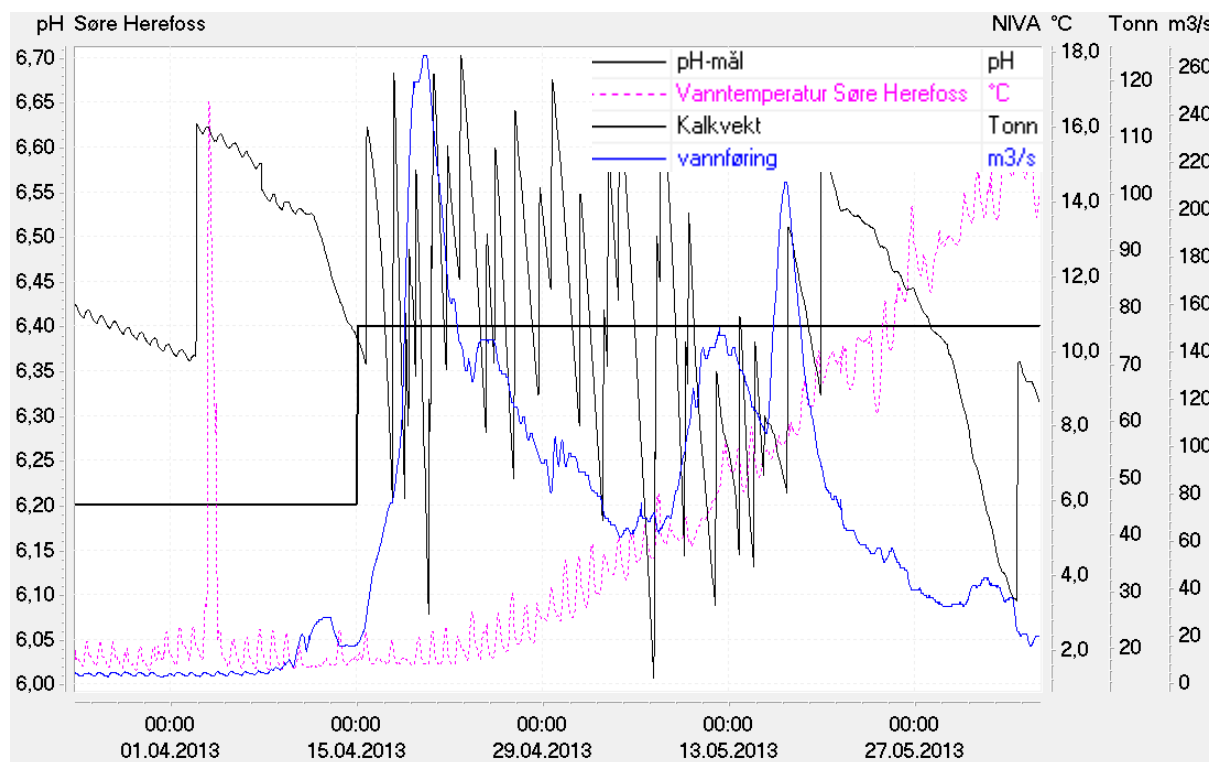
pH-målet for lakseførende strekning ble øket fra 6,2 til 6,4 den 15. april. Dette sammenfalt med starten av en stor vårflo. Det ble derfor dosert store mengder kalk i denne flommen for å opprettholde pH-målet. Temperaturen i elva var lav. Den lave temperaturen fortsatte til månedsskiftet april - mai, da en forsiktig oppvarming av elva begynte. I ettertid vet vi at smoltutvandringen var meget sen i 2013. Utvandringstiden er i stor grad påvirket av temperaturen i elvevannet (Miljødirektoratet 2014). Det bør utredes om eventuelle muligheter finnes til å forutse smoltutvandringen tidlig i april ved å følge nøye med på temperatur og værutvikling. Dersom det er mulig å modellere dette, vil det potensielt være mulig å spare mye kalk i den tidlige fasen med forøket pH og høy dosering til elva. Forholdene omkring kalkforbruk og temperatur i april og mai er gjengitt i **Figur 10**.

**Figur 10.** pH-mål for Tovdalselva, kalkvekt, vannføring og vanntemperatur ved Søre Herefoss i april og mai 2013. Det var sen temperaturokning i elva. I mai ble det registrert sen smoltutvandring. Smolten vandrer vanligvis ut ved ca. 8 °C. Elva nådde denne temperaturen 18. mai. Kalkvekta viser at det ble kalket intenst allerede fra den 15. april. Spørsmålet er om det ble dosert for mye kalk tidlig i perioden og om det kunne blitt bedre økonomi i å sette tidsperioden med øket pH-mål delvis i forhold til vanntemperatur, ikke bare etter faste forutbestemte datoer.

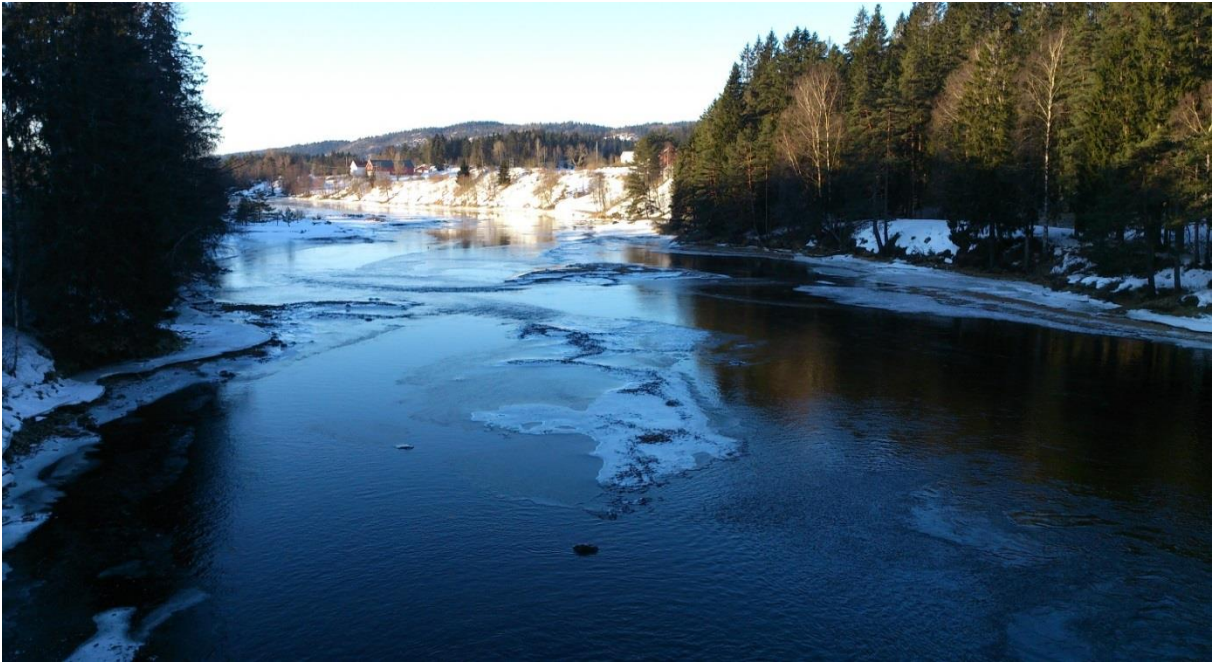
**Figur 11.** Foto av Tondalselva ved Mollestad da elva var på det laveste 11. mars 2013. Lav lufttemperatur resulterte i synlige isdannelse i elvegrusen. (Foto Sven Arne Anensen)

Det investeres mye tid og mange midler på kalking for å utvikle elva som lakseelv. Verdien av elva øker i takt med dette arbeidet. Et reguleringsregime som motarbeider denne utviklingen bør forandres slik at skadeeffektene ved tørre, kalde vintre ikke blir større enn naturlig ved slike tilstander.

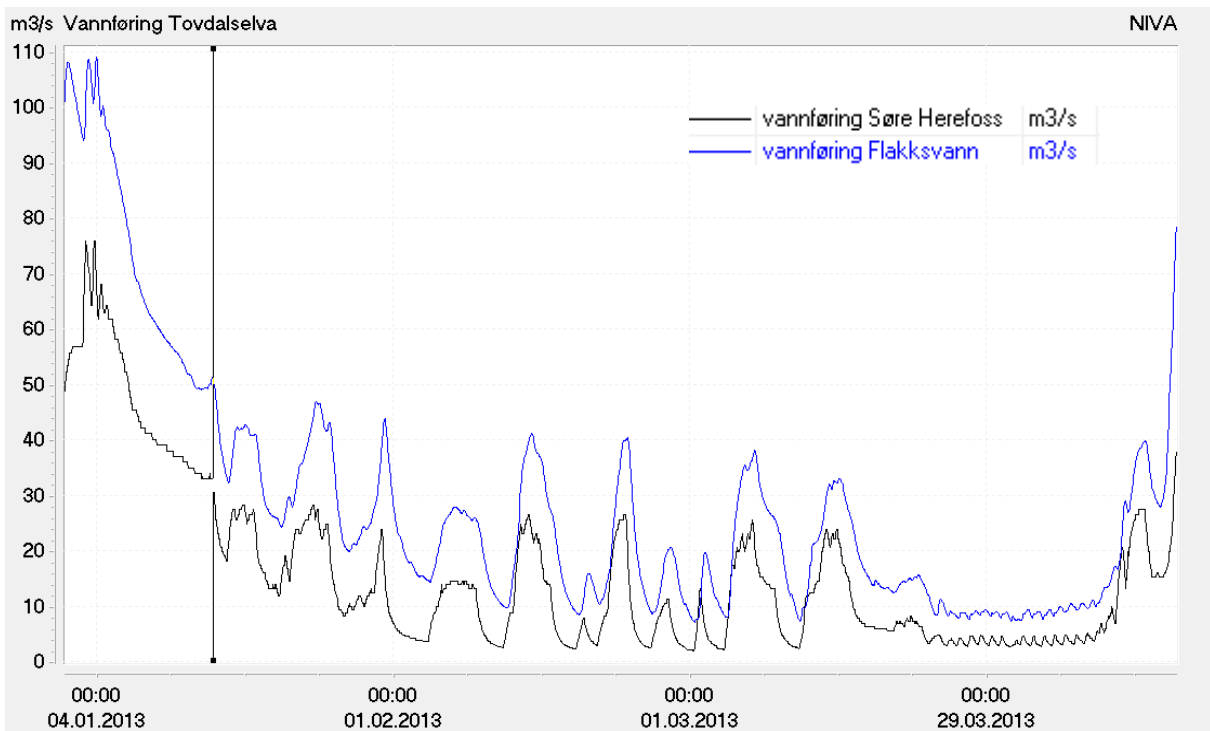
**Figur 12.** Vannføringsutviklingen ved Søre Herefoss vinteren 2013 sammenholdt med vannføring målt ved Flakksvann (NVE) 15 km nedstrøms Søre Herefoss. Vertikal linje markerer start på pulsregulering av Hanefossen kraftverk. Som følge av endret regulering begynte vannføringen ved Søre Herefoss å variere mellom 2 og 26 m<sup>3</sup>/s. Fra 23. mars til 9. april var det døgnregulering av vannføringen fra Hanefossen. I denne perioden var lavvannføringen noe høyere enn tidligere på vinteren. Figuren viser også unormalt stor forskjell på vannføringen ved Søre Herefoss og Flakksvann. Vannføringen ved Søre Herefoss er antagelig noe lavt estimert.
