Driftskontroll av kalkdoseringsanlegg i Tovdalsvassdraget År 2021

Tittel Driftskontroll av kalkdoseringsanlegg i Tovdalsvassdraget År 2021	Løpenummer 7756-2022	Dato 16.06.2022
Forfatter(e) Rolf Høgberget Jarle Håvardstun Liv Bente Skancke	Fagområde Overvåking	Distribusjon Åpen
	Geografisk område Agder	Sider 31

Oppdragsgiver(e) Styringsgruppa for kalking av Tovdalselva	Kontaktperson hos oppdragsgiver Sven Arne Ånensen
	Utgitt av NIVA Prosjektnummer 17134

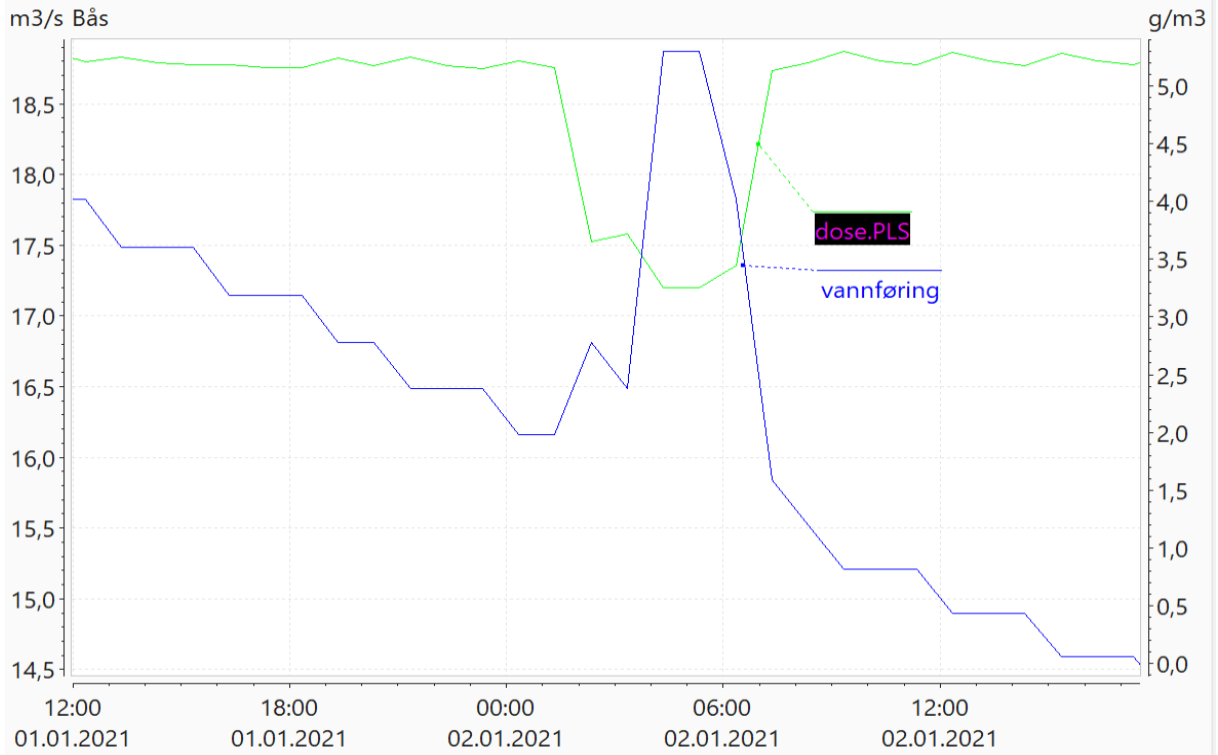
Driftskontroll-loggeren samlet data kontinuerlig i hele perioden. Det er ikke registrert irrasjonelle verdier av kalkbeholdning, dosering eller vannstand. Sensorstabiliteten var god i hele perioden. Ved noen tilfeller ble det registrert kortvarige økninger av vannstanden i forbindelse med pumpestopp, *Figur 2*.

Figur 2. Høyere vannføringsavlesinger ved pumpestopp forårsaket av høyere vannstand i pumpebrønnen. Avviket var ca. 2,5 m³/s.

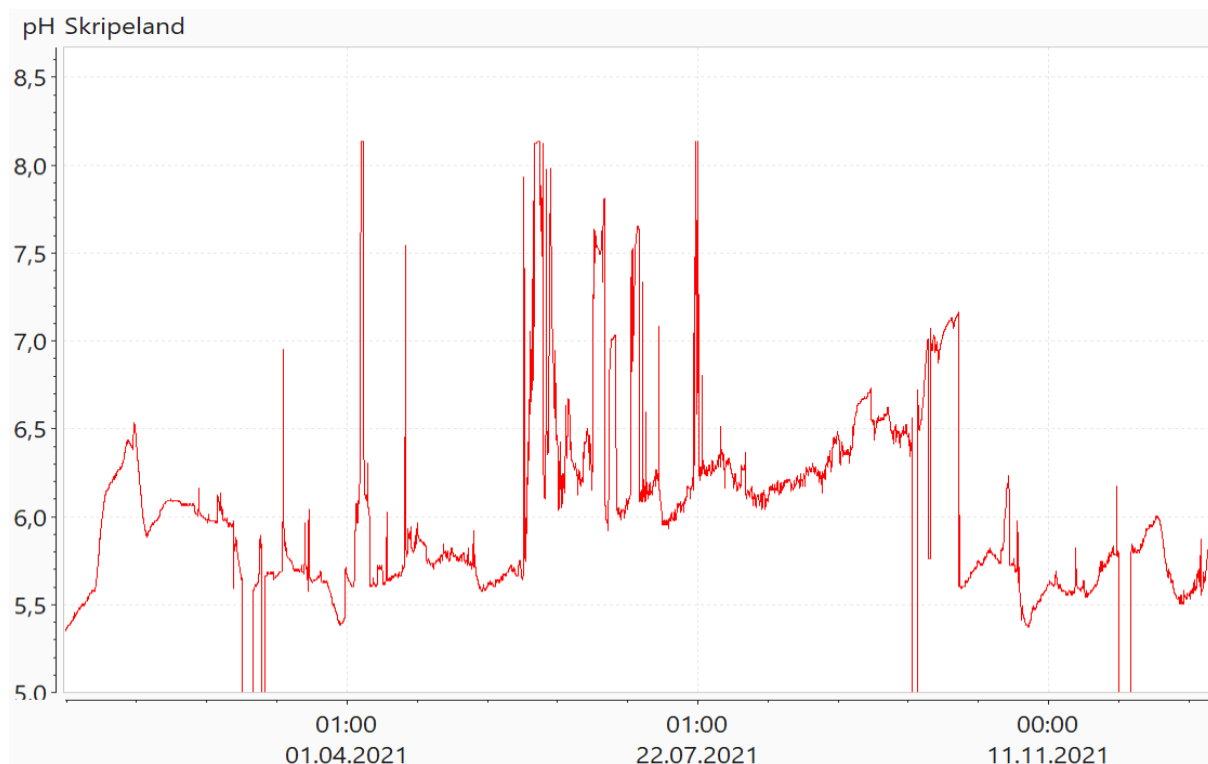
pH oppstrøms anlegget blir målt i inntaksbrønnen. Denne er plassert innenfor utløpspunktet for kalkdoseringen. Bakevjeeffekter har ført til at kalket vann noen ganger har blitt tilført brønnen og dermed påvirket pH i brønnvannet. I løpet av perioden har forholdet blitt rettet ved at utløpet er flyttet i elva til et dypere parti der vannet kun løper utover ved alle vannføringer, *Figur 6*.

Figur 6. Bakevje-effekter førte til at pH oppstrøms Skripeland ble påvirket av kalk fra anlegget. Derfor periodevis svært høye verdier.

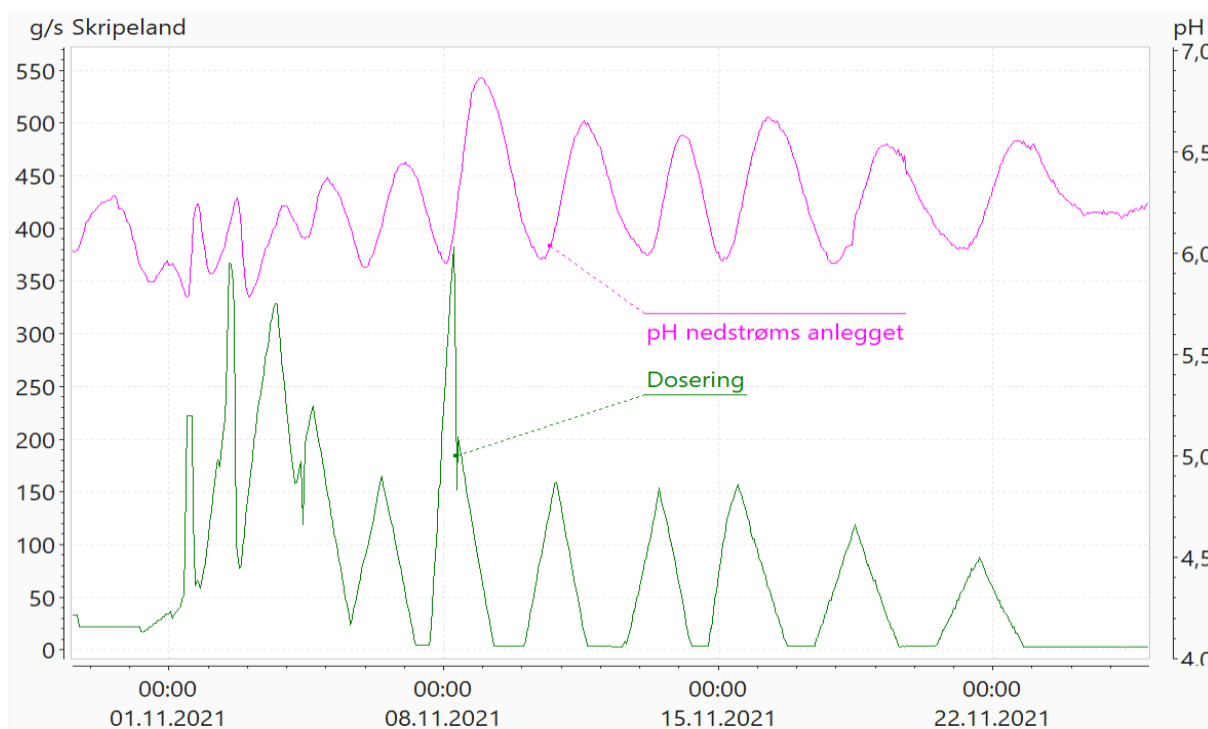
Figur 7. pH nedstrøms Skripeland doseringsanlegg og doseringssignalet fra styringssystemet på anlegget. Mangelfulle innstillingsmuligheter medførte overreaksjoner på doseringen.

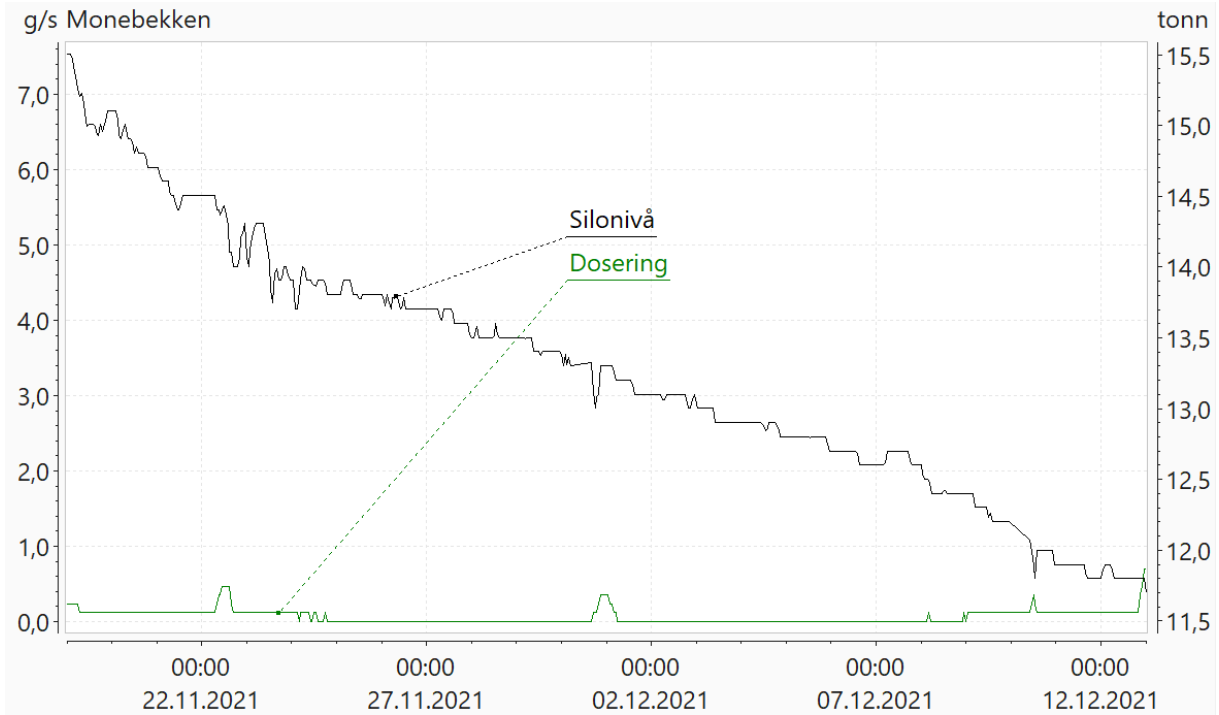
Det er benyttet sensordata fra anleggets eget drifts- og operativsystem, MikaCom. Det oppsto en del tilfeller der logging falt bort. Til sammen utgjorde dette 305 timer, men bare 250 av disse kan identifiseres. Disse er gjengitt i *Tabell 2*. Resterende 50 timer er det umulig å spore på grunn av hvordan intervallmidlingen til timesverdier gjennomføres digitalt i MikaCom. Doseringsdata reflekterer ikke den reelle doseringen fra anlegget, da det kan doseres kalk selv om doseringssignalet viser ingen dosering, (*Figur 12*).

Figur 12. Det ble dosert fra anlegget selv om doseringssignalet viste ingen dosering.

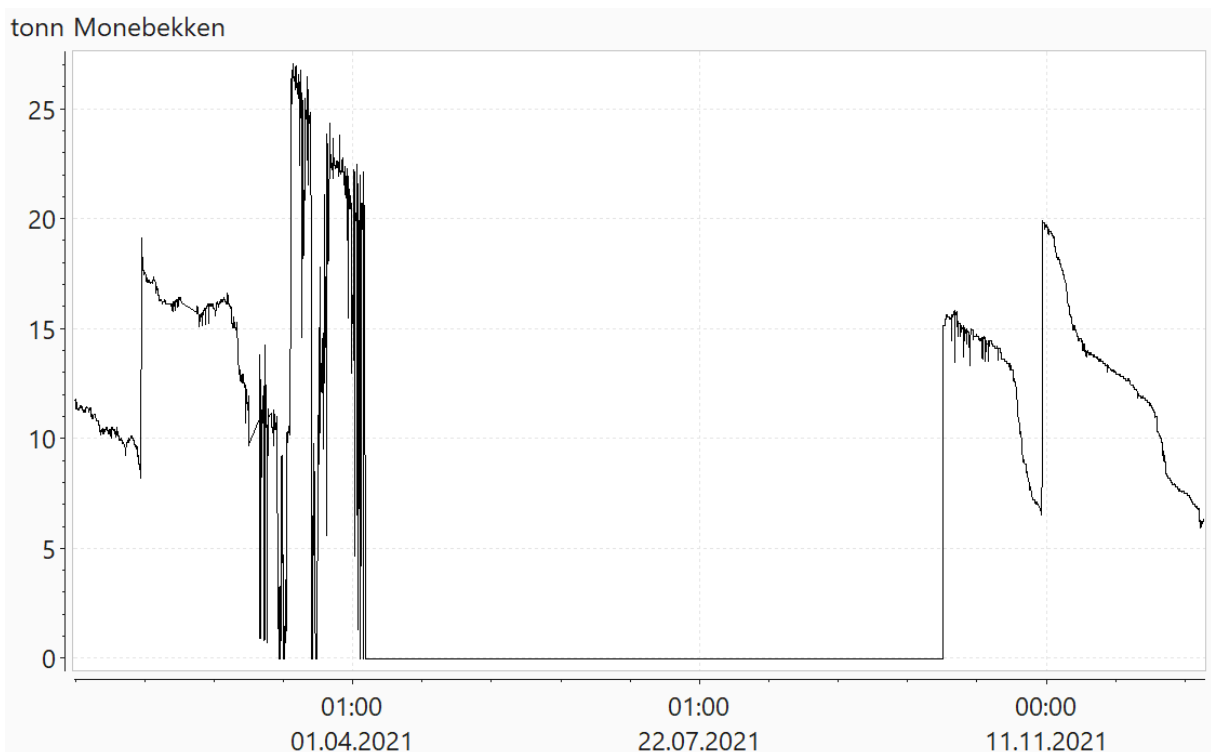
Veiesignalet fra beholdningstanken (silonivået) sviktet store deler av året, (*Figur 13*).

Figur 13. Kalkbeholdning (silonivå) ved Monebekken doseringsanlegg i 2021. Vekten begynte å svikte 1. mars, og var uleselig helt til 8. oktober. Driftskontroll av doseringen var da umulig.

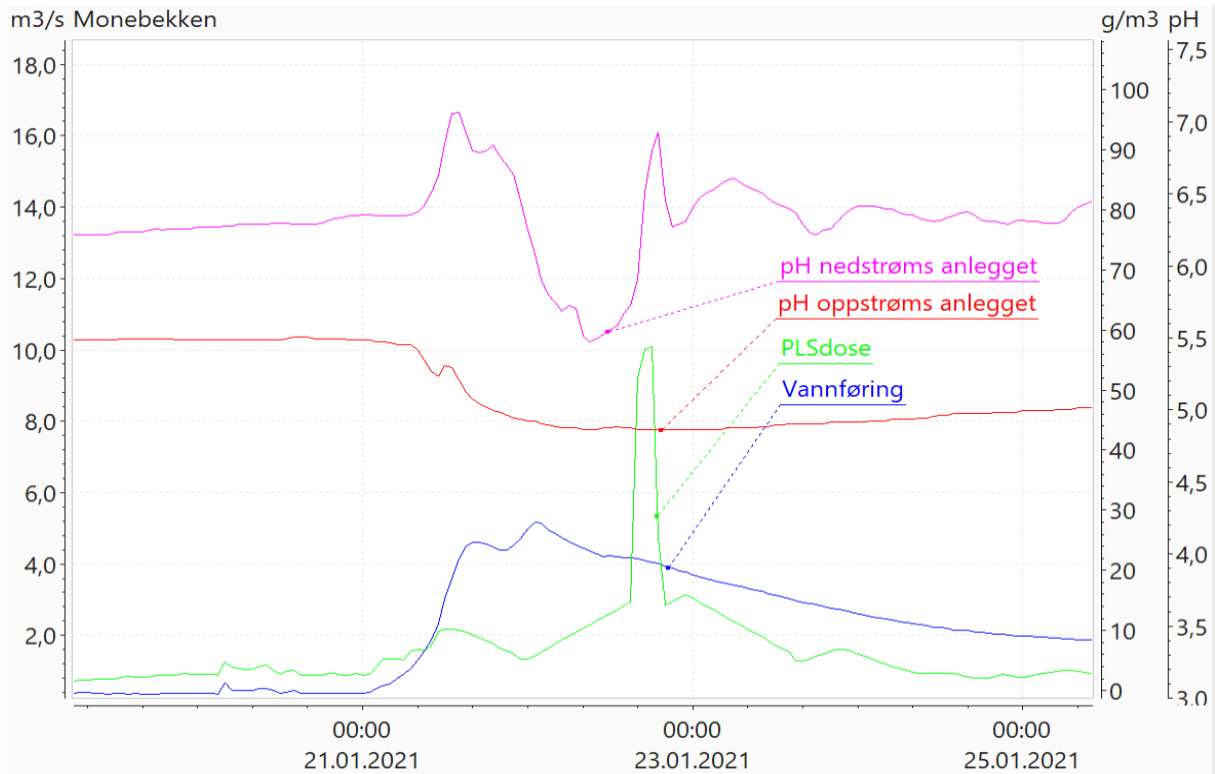
Figur 14. Sen reaksjon ved flom førte til midlertidig forsuring nedstrøms anlegget.

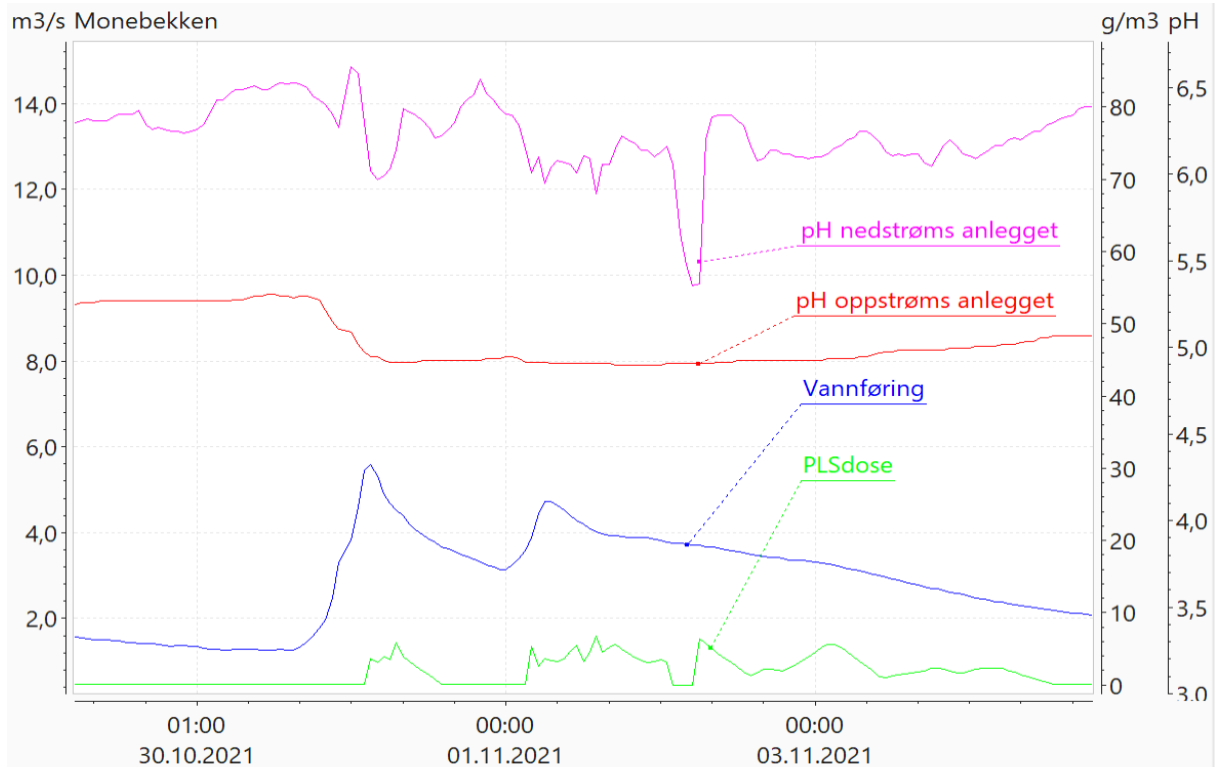
Figur 15. Et lite avbrekk i doseringen 2. november (ingen PLS-dose) resulterte i pH 5,4 en kort periode før doseringen igjen kom i gang. Vannføringen på dette tidspunktet var 3,7 m³/s.

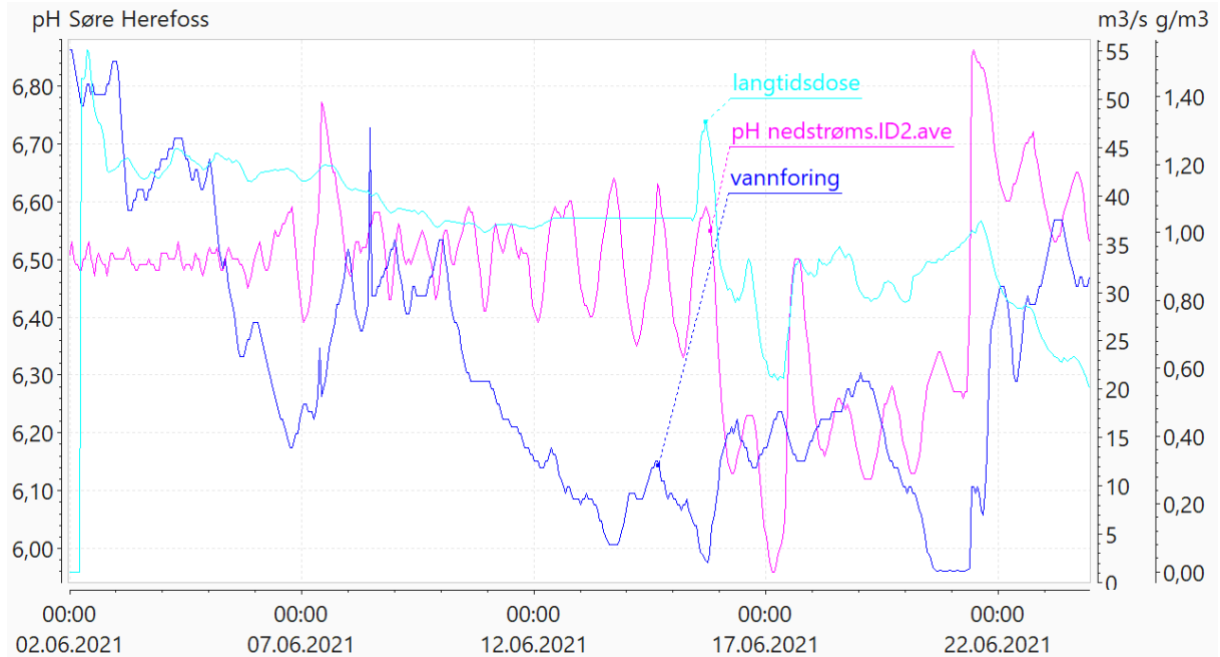
pH nedstrøms anlegget hadde store avvik før kalibrering i begynnelsen av året. Spesielt lave verdier før kalibrering oppsto en uke i juni, *Figur 17*. pH-målingene var også feil i perioden fra 27. juli til 6. august.

Figur 17. Feil innstilt pH nedstrøms Søre Herefoss doseringsanlegg i juni 2021. Foruten langtidsdosen underbygger høye pH-verdier på Boen også dokumentasjonen på forholdet, se Figur 21.

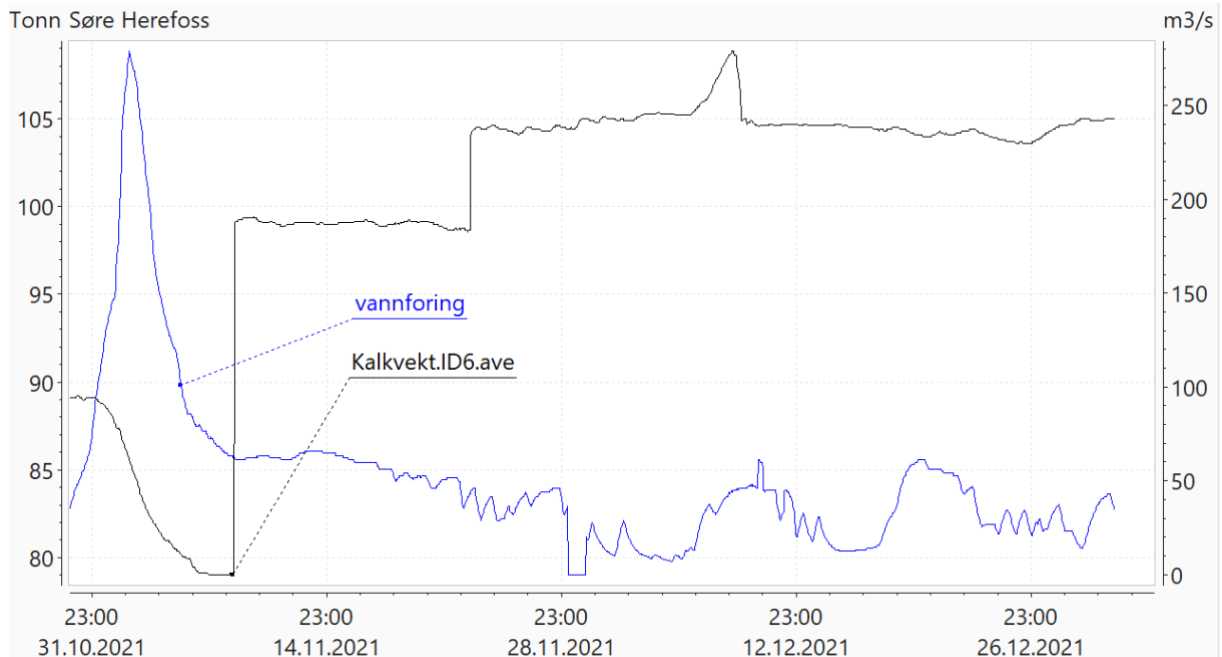
Figur 18. Vannføring og kalkvekt i en periode det ikke ble kalket. Ustabile veiesignaler, også med uriktig økning og reduksjon i vekta i desember 2021. Vannføringen viser ofte døgnvariasjon ved vannføringer under 55 m³/s.

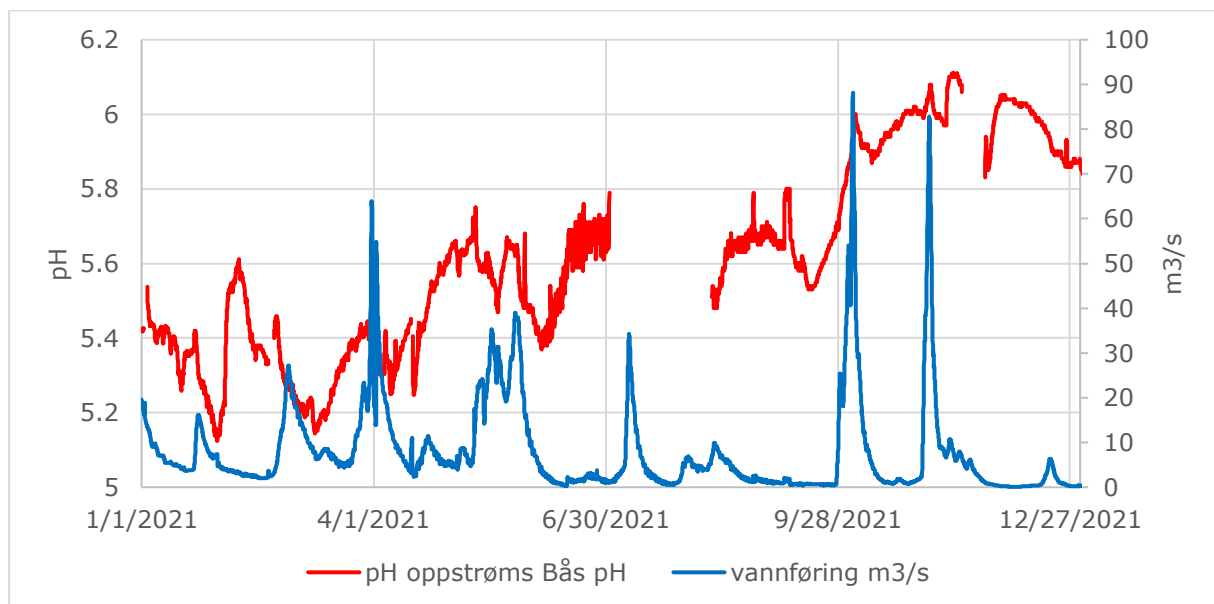
Figur 22. pH oppstrøms Bås kalkdoseringsanlegg. På grunn av manglende kalibrering er pH-verdiene etter sommeren usikre.

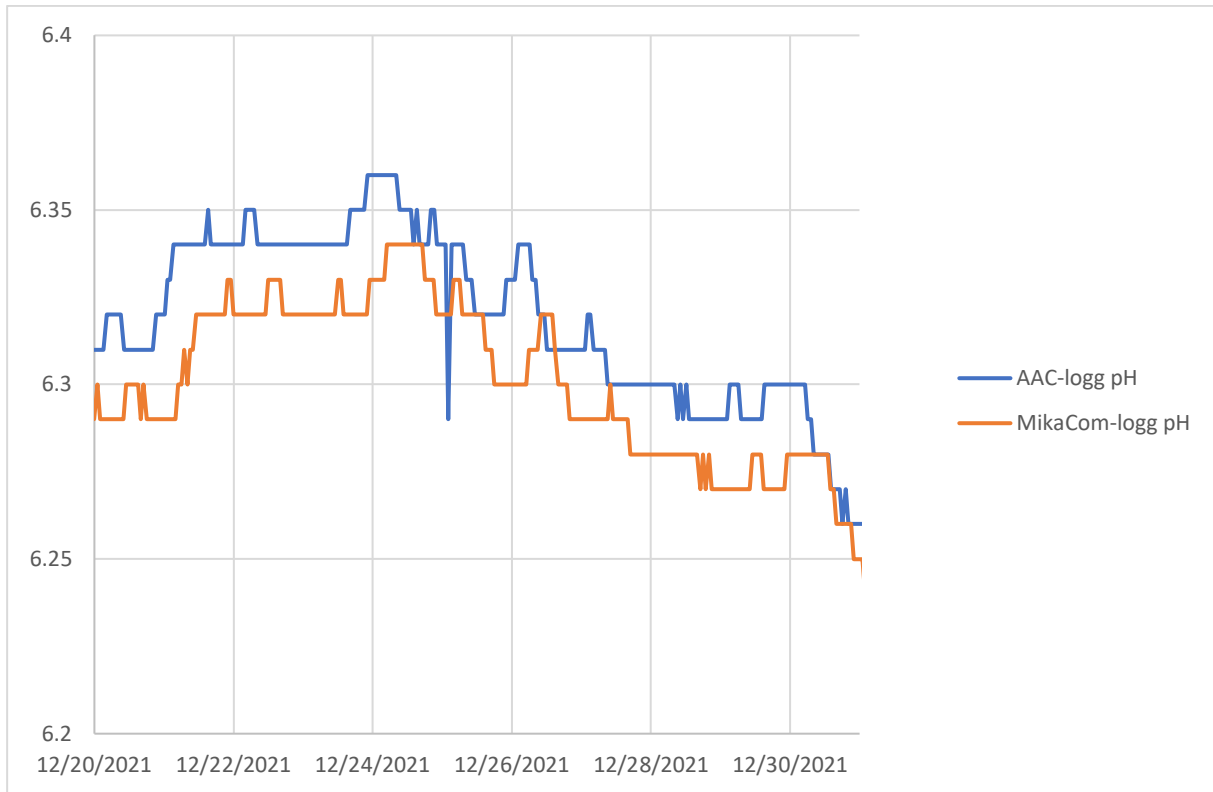
Figur 23. Tidsstempellet forskyves i MikaCom ved midling av tilfeldige tidsstempler til timesverdier. Eksempelet er fra Søre Herefoss doseringsanlegg, der det foreligger lagring på to forskjellige loggesystemer (AAC-logger og MikaCom-logg). Forskyvingen er her ca. en halv dag.

- Det etterlyses en mer nøyaktig måte å loggføre nødvendige driftsparametere i MikaCom med eksakte tidsstempel som timesverdier. Kontinuiteten i loggingene må også bli bedre.
