NORSK INSTITUTT FOR VANNFORSKNING

O - 76/62.

Kunstsilkefabrikken A/S.,  
Notodden.

Bekjempelse av  
begroingene i vannledningene.

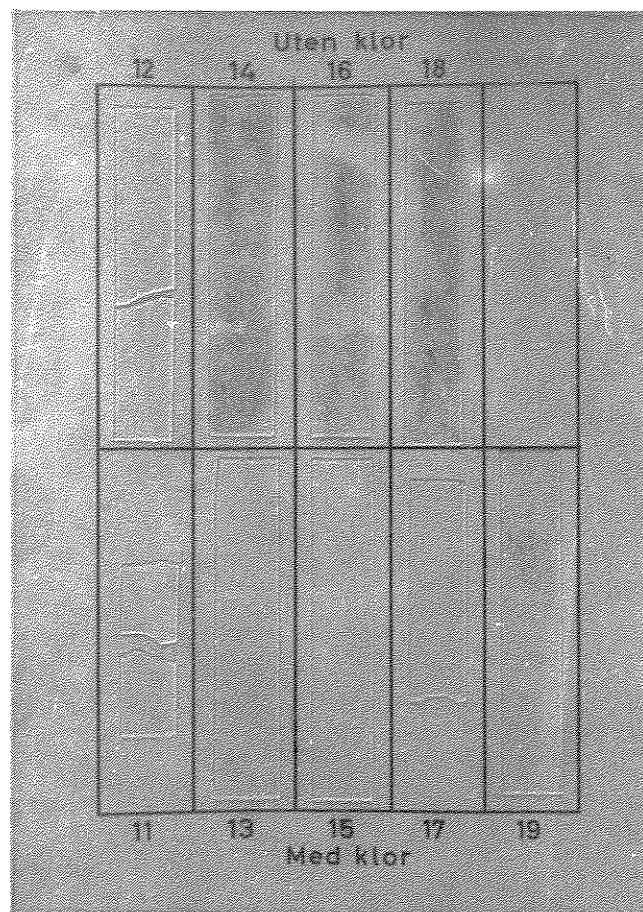
Fig. A

Den markerte forskjellen mellom de platene som hadde vært utsatt for klor annenhver uke og de som ikke hadde vært i berøring med klor, er vist i fig. 1. Platene nr. 11 og 12 som hadde vært i rørene 20 dager hadde lite belegg, men mikroskopisk undersøkelse viste at plate nr. 12 hadde både bakterier og trådformige organismer, mens nr. 11 bare hadde bakterier. Dette tyder på at klorbehandlingen hindrer veksten av de trådformige organismer. Platene nr. 13 - 18 viste tydelig forskjellen mellom kloret og ukloret vann. Belegget på de uklorede platene var kraftig etter 34 dagers gjennomstrømning (plate 14), men viste ingen økning etter denne tid. Fig. 2 viser mikrofotografier av platene nr. 13. og 14.

Virkning av klor på begroing på glassplater.

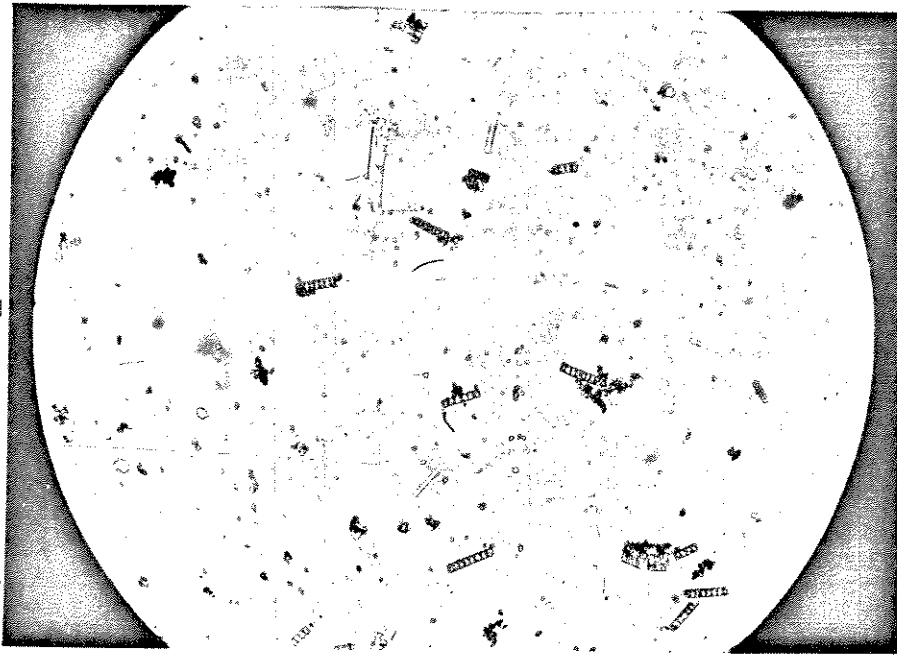
Nr. 13, Kloret

Fig. 2. Virkning av klorering på begroing i rørsystemet.  
Glassplatene nr. 13 og nr. 14 tatt ut etter 34 dagers gjennomstrømning. Desinfiseringen ble utført som beskrevet i teksten.

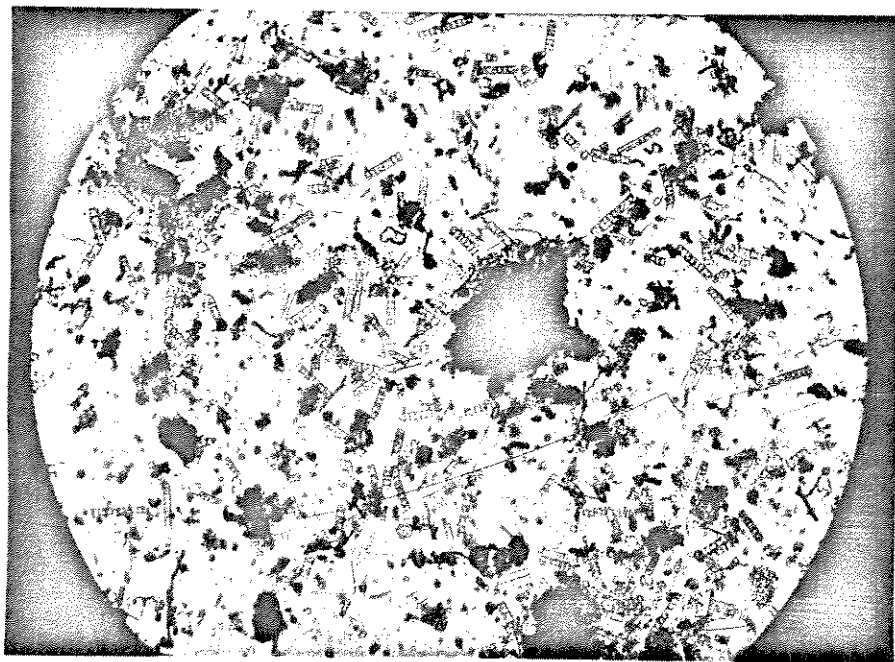
Nr. 14. Ikke kloret

På platene som ikke hadde fått klorbehandling var det store mengder diatomer, særlig av slektene Melosira (trappeformet), og Tabellaria. Disse diatomer er typiske for innsjøer, og det antas at de er blitt ført ned i elven fra Tinnsjøen og har passert sandfilteret på fabrikkken. En betydelig del av fnokkene av partikulært materiale besto av hylsene til protozoa larvae som hører til slekten Tinntinidium.
