NORSK INSTITUTT FOR VANNFORSKNING  
BLINDERN

O - 107/71

UNDERSØKELSE AV EKSISTERENDE DYPVANNSUTSLIPP  
FREMDRIFTSRAPPORT NR. 4

RAPPORT FRA FELTUNDERSØKELSER AV 62 DYPVANNS-  
UTSLIPP VED HJELP AV DYKKERE

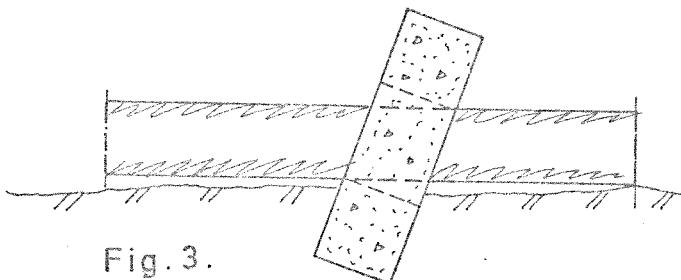
Fig. 3.

Belastningsloddene var jevnt fordelt langs ledningen, men de fleste satt meget løst, og noen hadde tippet som antydet på figur 3.

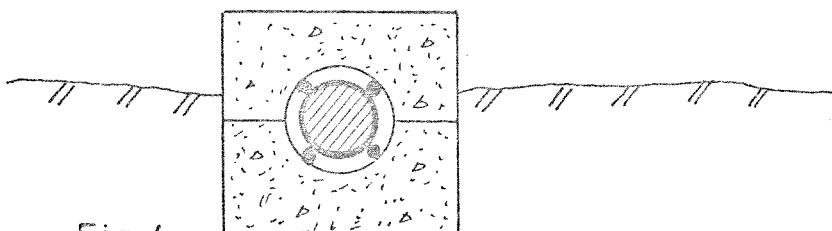
Fig. 4.

De siste 20 m før enden lå ledningen en del ned i bunnmaterialet. Se figur 4.

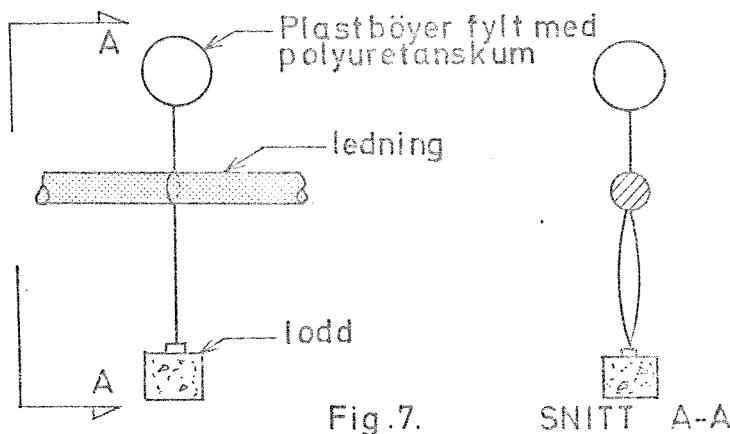
Fig. 7. SNITT A-A

Pumpeledningen svever over et parti av ca. 30 m ved 17 m dyp.

På svevpartiet var ledning, tau og bøy mye sterkere begrodd enn resten av ledningen.

Konklusjon på Sætré. Der ledningen ligger på bunn er det intet å bemerke. Der ledningen flyter er det av en eller annen grunn sterkt begroing, og det er observert skader på tauarrangementet.

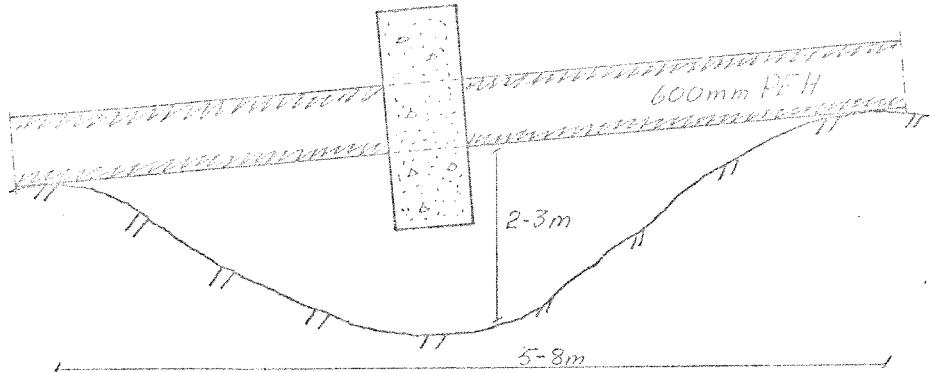
Figur 1.

På ca. 4-5 m dyp var det en dyp renne i bunnen der ledningen ikke hadde noen understøttelse. Se figur 1.

Her er det sjanse for at ledningen med tiden vil synke ned hvis det ikke ordnes med understøttelse.

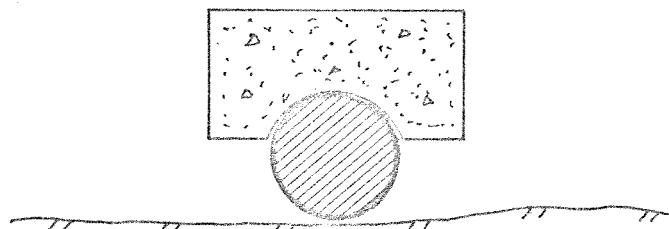
Figur 3.

På en del steder var også lodd av type vist på figur 3 brukt.

Denne plasseringen av lodd synes ustabil, og den bør sikres bedre.

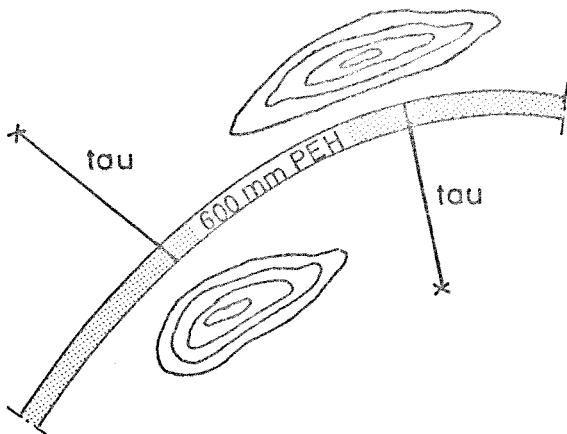
Figur 4.

For å holde fast ledningen der den var avbøygd så dykker et par eksempler på at ledning var sikret med tau - se figur 4.

Det er usikkert om hvor lenge en kan regne med at en slik sikring vil holde.

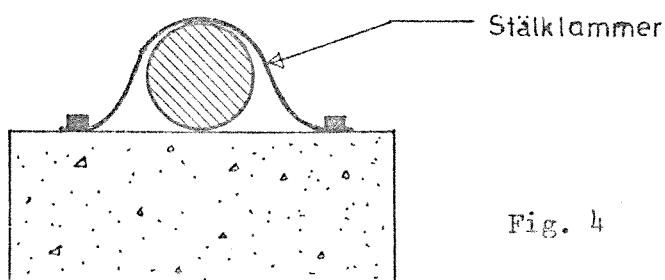
Fig. 4

Stålklammerne var kraftig angrepet av rust, og dykker kunne plukke av store rustknoller på klammerne.

Skjøtemuffen var også en del angrepet av rust, men godstykkelser er ganske tykk så det er ikke noen fare med sammenbrudd de første årene.

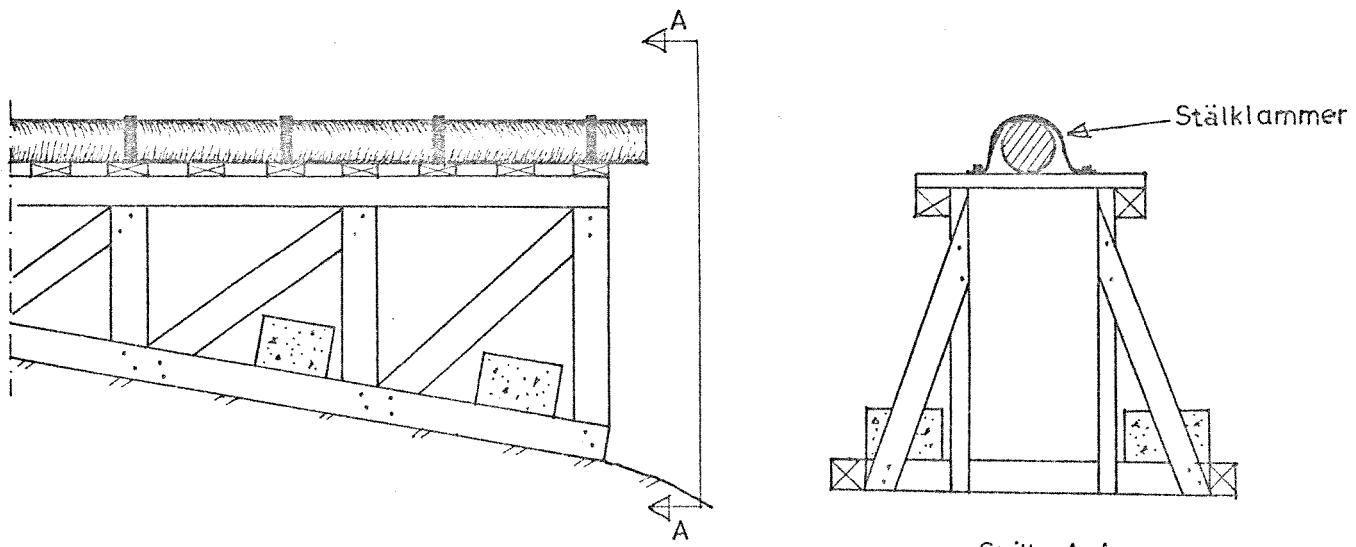
Fig. 5

Flatståklammerne som fester ledningen til trebukken er sterkt angrepet av rust.

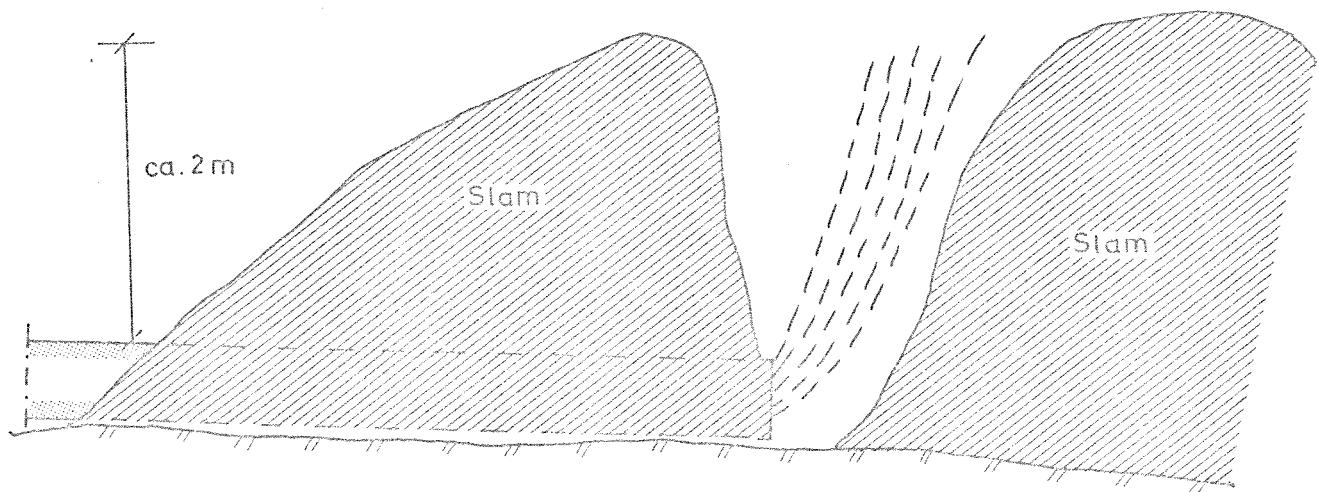
Fig. 4

Ved utløpet har det dannet seg en enorm slamhaug som også dekker over siste del av ledningen, se figur 4.

På toppen av slamhagen er det et krater ca. 2 x 2 m der avløpsvannet strømmer opp.

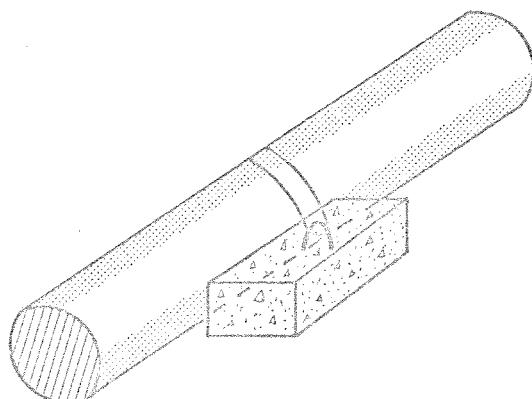
Fig. 1

Konklusjon på dykkerbefaringen ved Andø blir at ledningen virker, men at belastningen på den er temmelig mangelfull. Ledningen kan i dag meget lett forflyttes med håndkraft.

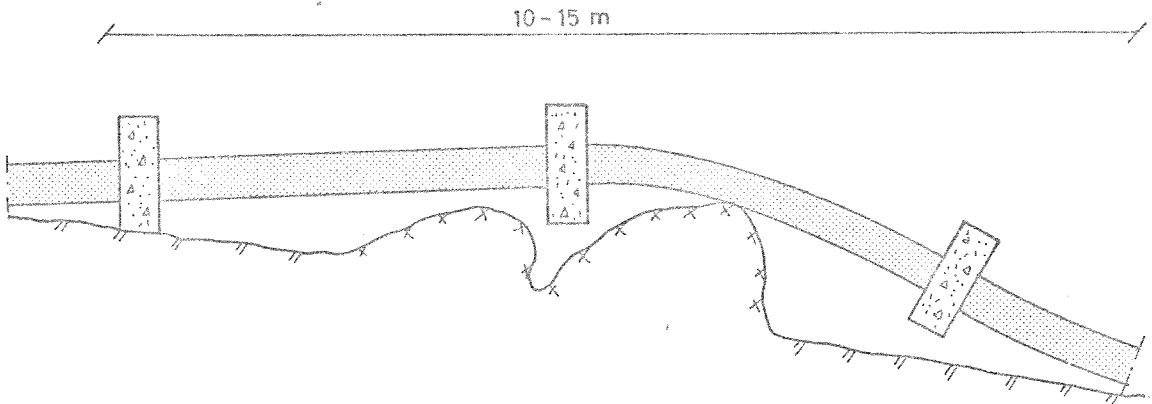
Fig. 4

På ca. 20 m dyp er ledningen uheldig plassert over noen store steiner, og den har fått en liten knekk her, men det var ingen tegn til skader. Se figur 4.

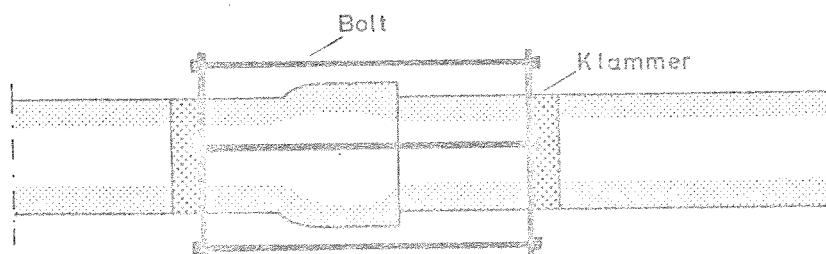
Fig. 2

Det er svært liten korrosjon på klammer og bolter, og skjøttene så ut til å være i orden.

Siktforholdene i vannet var svært dårlige, så eventuelle smålekkasjer var umulig å observere. Ved 31 m dyp og 33 m dyp ligger det store slamhauger ved siden av ledningen. Dette tyder på lekkasjer.

Det er antakelig lekkasjer på ledningen. Den bør spyles før å rense opp foran utløpet, og før å få ut avleiringer som helt sikkert finnes i ledningen på det flate partiet.
