NOTAT av 12/1-1973

v/ O. Nashoug, G. Kjellberg og H. Holtan.

UNDERSØKELSE AV VANNFORURENSNING FRA GÅLÅS SØPPELFYLLING

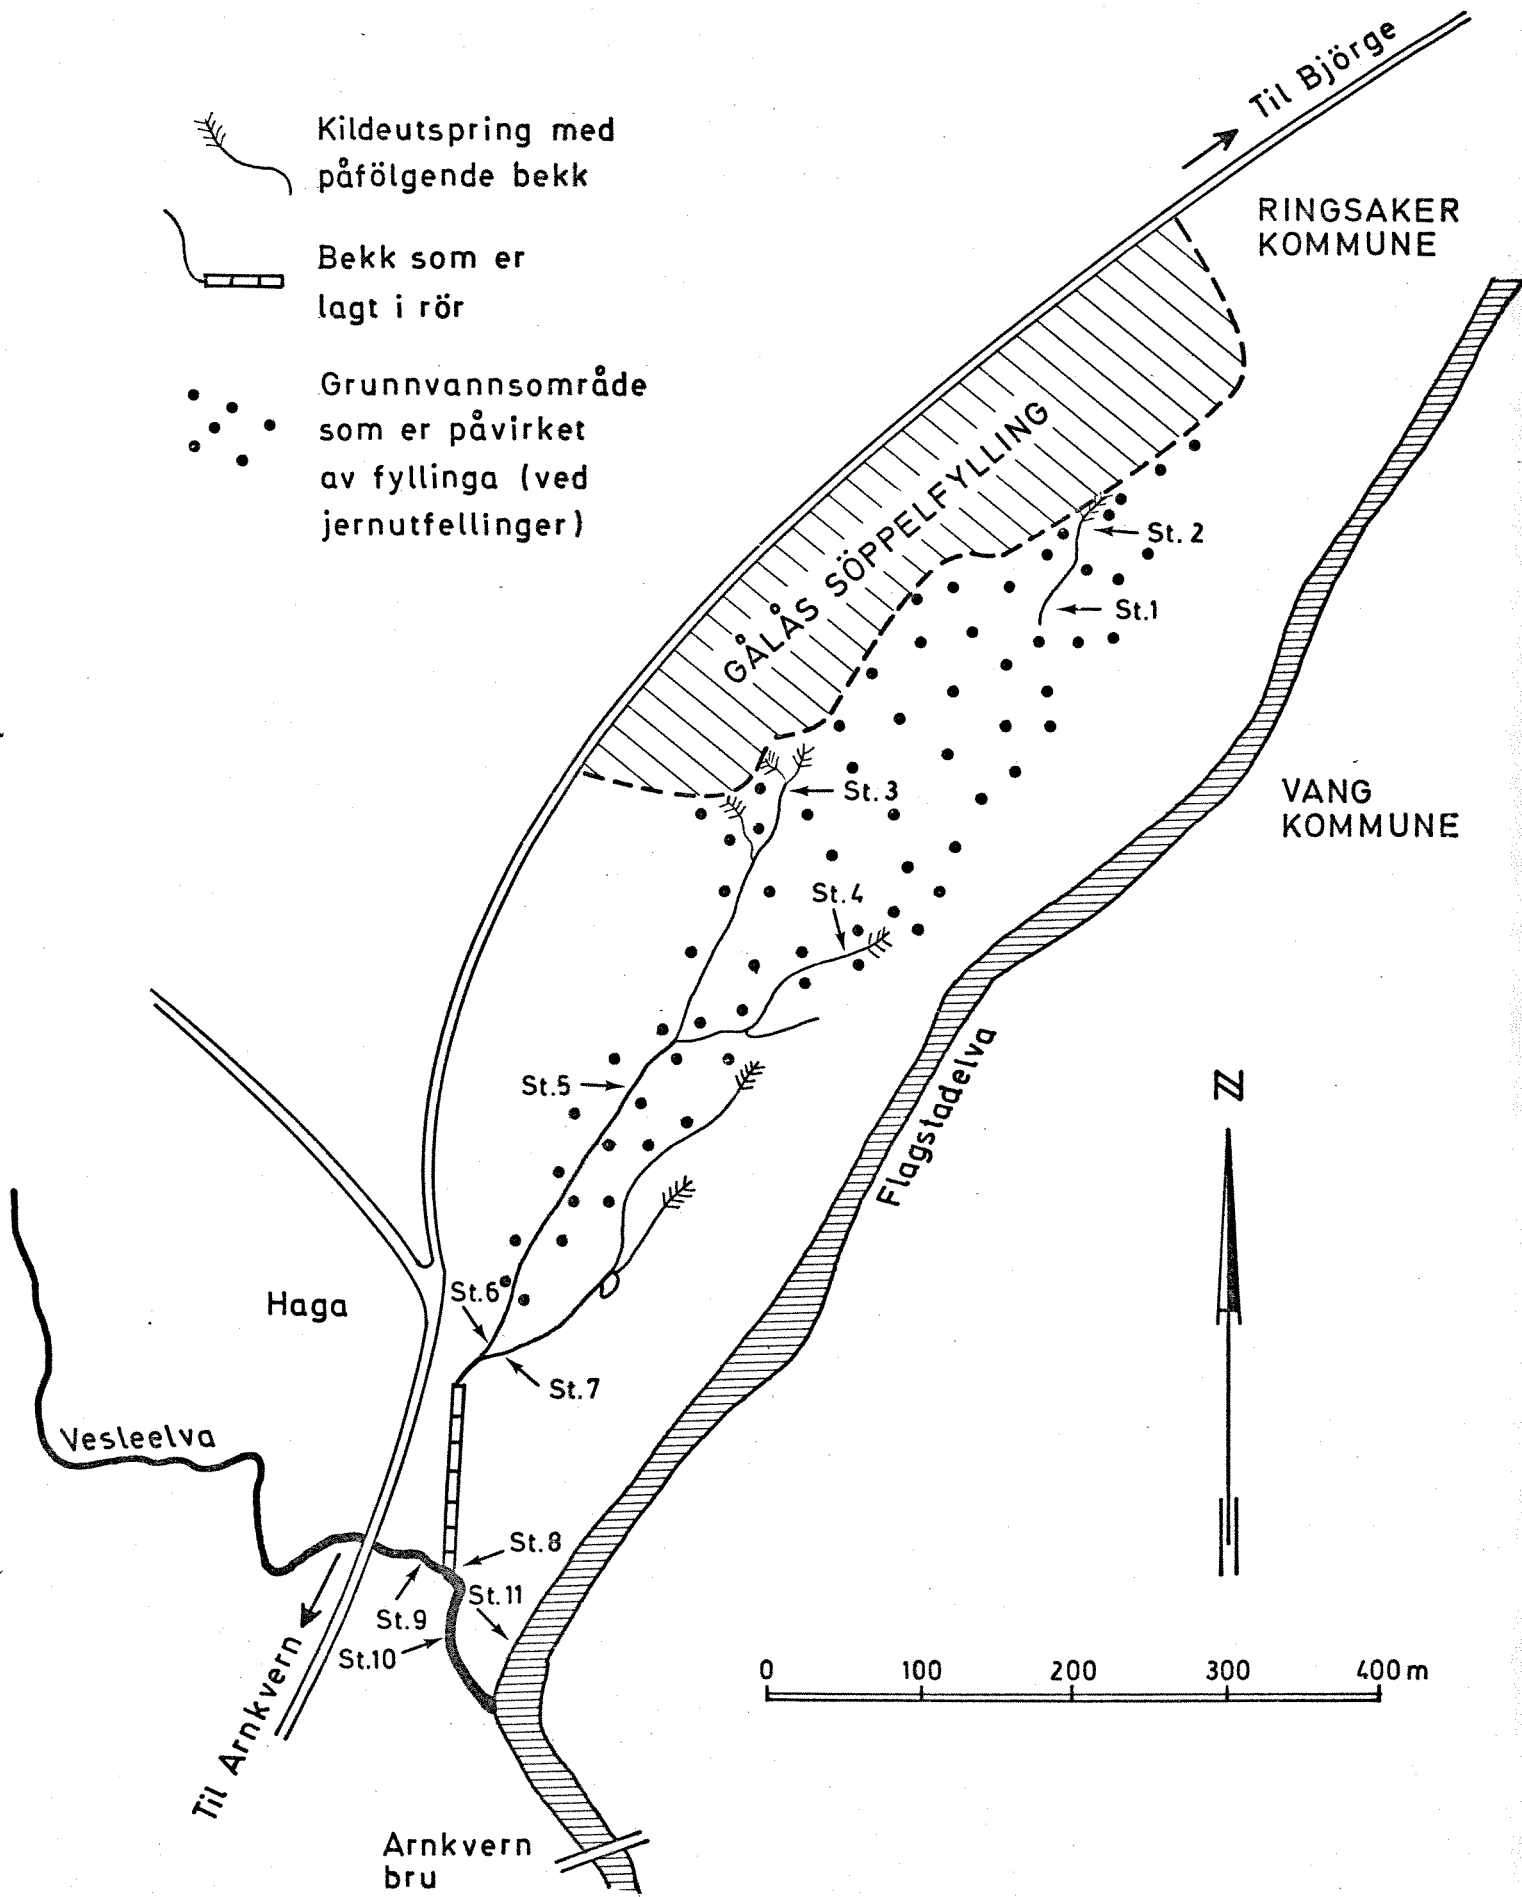
Fig.1

Gålås søppelfylling ligger i Ringsaker kommune mellom bygdeveien Arnkværn - Bjørge og Flagstadelva. Fyllingen har en lengdeutstrekning langs veien på ca. 500 m og en bredde som varierer fra 60 - 100 m (se figur 1).

Grunnvannstanden i området ligger på 0,5 - 1,5 m alt etter nedbør- og avsmeltningsforholdene. Dette kan en se av de grunnvannskilder en har syd-øst for fyllingen. Grunnvannet fra disse dreneres sydover av flere mindre grøfter som munner sammen til en hovedgrøft ved Haga. Grøftene viser grunnvannstanden i området. Fra Haga er hovedgrøften lagt i rør (ca. 130 m) ut i Vesleelva, som igjen renner ut i Flagstad-elva 100 m lenger ned (se figur 1).

Prøvetakingsstasjonene ble plassert slik at en skulle kunne få et begrep om søppelfyllingens innvirkning på grunnvannet i området, samt dreneringssystemets betydning for forholdene i Vesleelva (figur 1).

Oversiktskart over Gålås søppelfylling i Ringsaker kommune
