NORSK INSTITUTT FOR VANNFORSKNING

0 - 120/69

DRIFTSUNDERSØKELSE VED KLOAKKRENSSEANLEGGET

GRONG GRUBER A/S

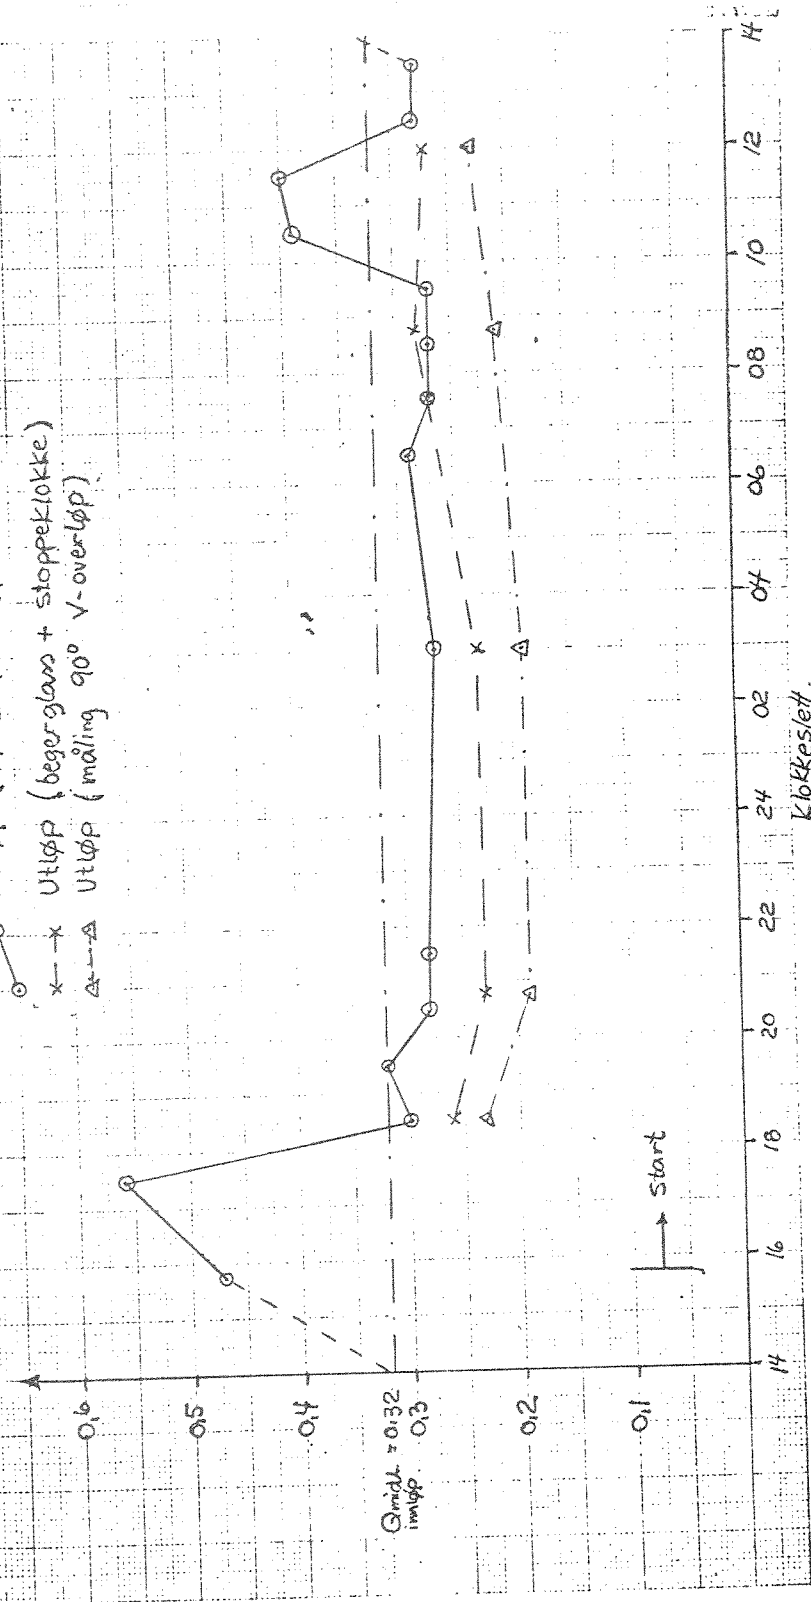
FIG.1 Vannføringskurve.

Vannføringsmålinger ble foretatt både ved innløp og utløp til renseanlegget. Hyppigheten går fram av fig. 1 hvor momentanverdiene er tegnet inn. Den heltrukne kurven (fig. 1) gir en indikasjon på variasjonen over døgnet. Mulige støtbelastninger ved f.eks. slutten av et arbeidskift er ikke kommet med på kurven. Midlere vannføring er basert på ovennevnte kurve.

Midlere vannføring:	0,32 l/s	=	1,15 m ³ /h	=	27,6 m ³ /d
Maksimalt målte vannføring		=		=	0,56 l/s
Minimalt målte vannføring		=		=	0,27 l/s.

På grunn av utjevning gjennom anlegget vil man i utløpet ha en mer konstant vannføring enn inn. Derfor ble det også foretatt vannføringsmålinger i utløpet for kontroll. Det henvises til resultatene som også er plottet inn på fig. 1.

Den forskjell i resultatene som fig. 1 viser, er av en størrelsesorden som man må regne med ved bruk av de målemetoder som her er benyttet.

Den store avløpsmengde skyldes nok i dette tilfellet infiltrasjonsvann. Da spillvannsledningen ligger i samme grøft som driftsvannsledningen og avgangsvannledningen, muliggjør dette ekstra store infiltrasjonsvannmengder som man nok har i dette tilfellet.
