NORSK INSTITUTT FOR VANNFORSKNING

Driftsundersøkelse av renseanlegg

Troms

27. september 1976

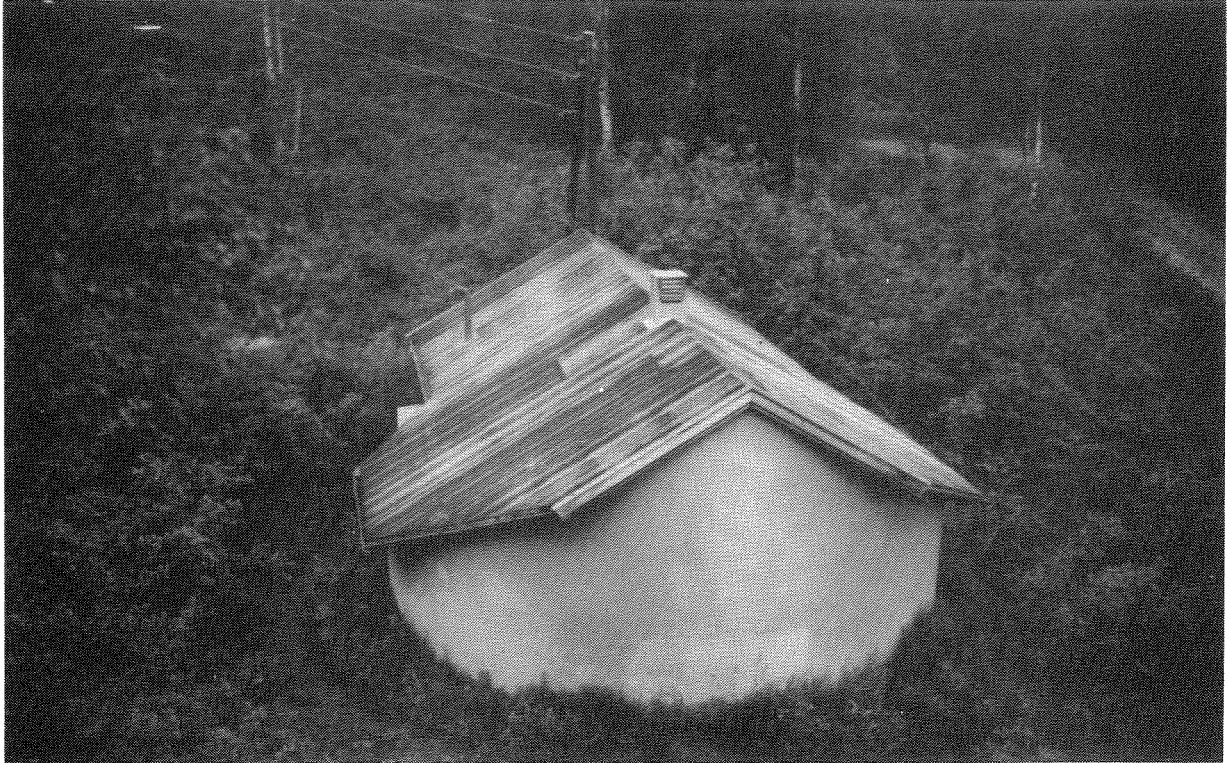
Setermoen rensanlegg.

Tørkesenga hadde opprinnelig glass-
tak, men for store snømengder hadde
knust dette, og glassrutene var nå
delvis erstattet av armert plastduk.

KOMMENTARER												
Pkt. 23: Det er ikke noe opplegg for å måle vannføringen gjennom anlegget. Pkt. 26: Det bør installeres vask med varmt vann på anlegget. Pkt. 27: Det bør settes opp rekkverk på hele brua over sedimenteringsassenget, likeledes bør det legges dørkeplater der. Pkt. 31: Overbygget over tørkesenga må repareres. Pkt. 32: Det ville være en fordel med bredere dører inn til tørkesenga slik at en kunne bruke maskinelt utstyr for å fjerne slammet. Ca. 120 m ² overflate er mye for manuell tømning.

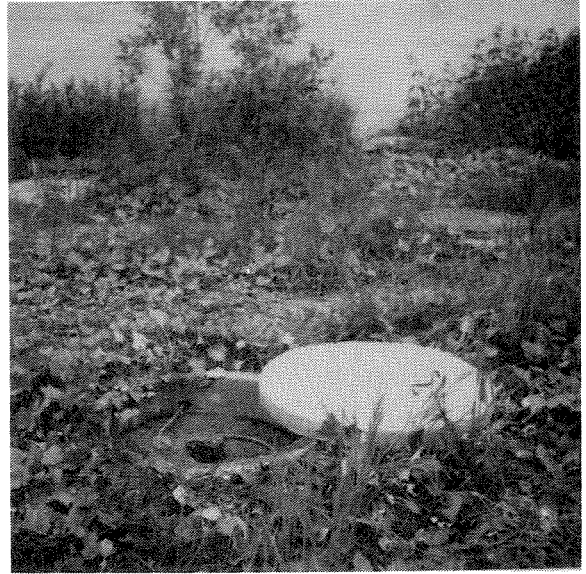
Renseanlegget er et gammelt mekanisk anlegg (1954) med oppvarmet råtnetank som er gravd ned i bakken ved siden av selve renseanlegget. Råtnetanken ligger delvis under grunnvannsnivå og er dessuten uisolert slik at de fire varmespiralene som stikker bare ca. 1/3 ned i tanken, ikke klarer å holde temperaturen oppe på et nivå (30-38 °C) som kan gi en tilfredsstillende utråtning av slammet.

Råtnettanken ligger helt nedgravd inn-
til selve renseanlegget, og på bildet
sees én av varmespiralene som står ned
i tanken.

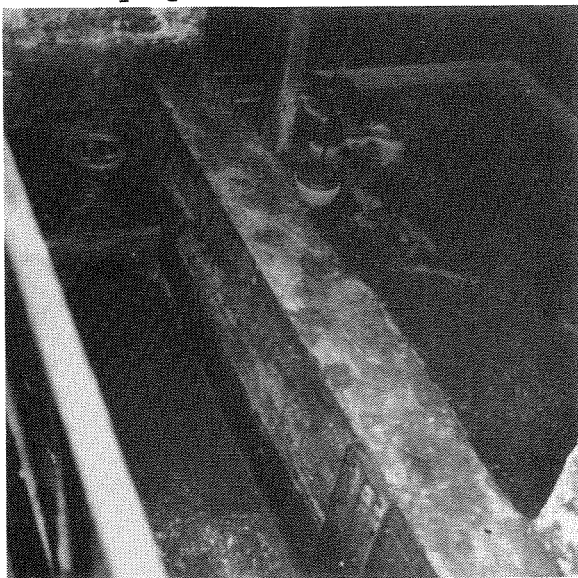
Utløpsrenne med pumpekum bakenfor.
Ved rengjøring og vedlikehold må
driftsoperatøren balansere ut mot
selve pumpekummen.

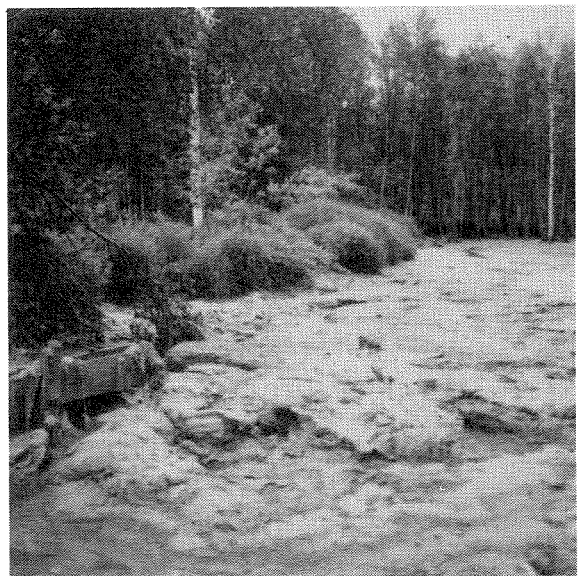
Det dårlig utråtnete slammet pumpes
ut til en stor slamlagune i skogen
bak renseanlegget.

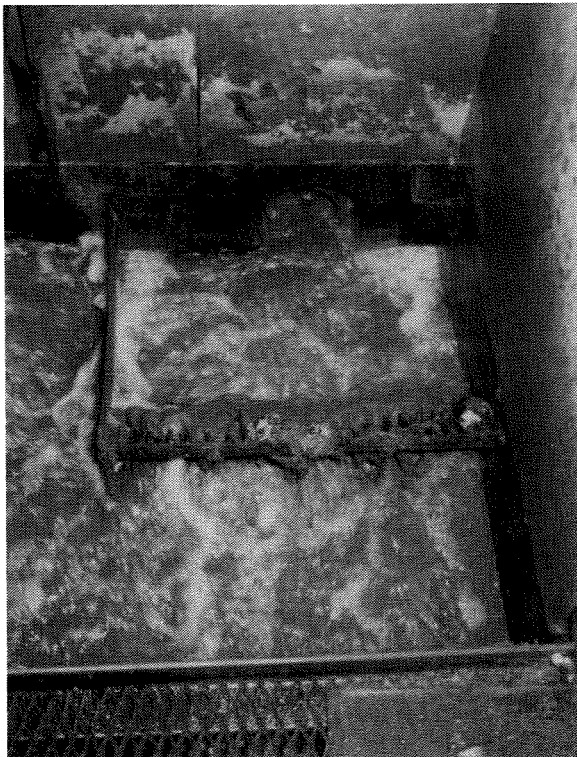
Delvis neddykket innløpsrør og dårlig rengjøring av innløpsristen.

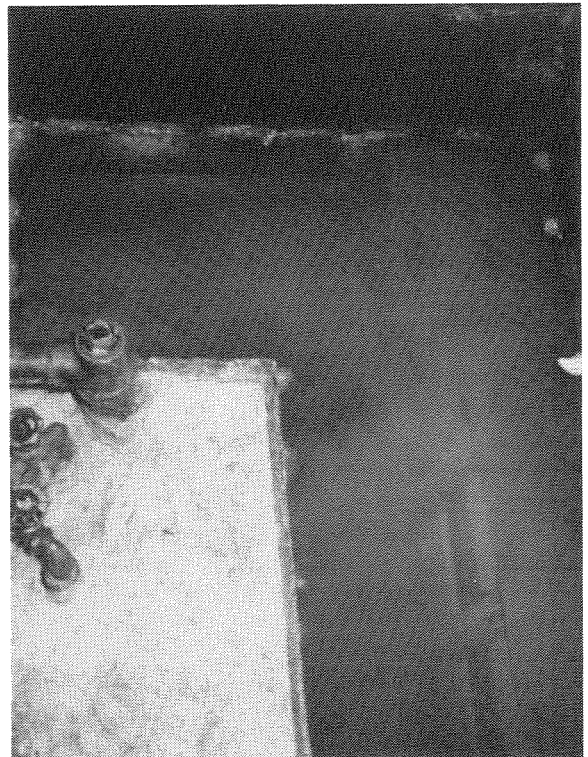
Det noe høye innholdet av suspendert stoff (SS=64 mg/l) og kjemisk oksygenforbrukende stoff (KOF=137 mg O/l) i utløpsvannet skyldes slamflukt fra sedimenteringstanken. Denne var helt full av slam, og det var tydelig at mammutpumpen for returslammet ikke fikk tak i det slamm som hadde festet seg på veggene i tanken. Regelmessig nedskraping av slamm burde forbedre disse forholdene.

Sedimenteringstanken var full av slam, og flyteslam gikk direkte i utløpet.

Pkt. 11: Oveløpsrenne må justeres slik at den trekker av vannet jevnt rundt det hele.
 Pkt. 12: Det bør installeres skumskjerner langs utløpsrenna, slik at flyteslam ikke følger med ut av anlegget. Pkt. 13 og 14: Hele sedimenteringstanken var full av slam og det var svært lite som ble ført tilbake til luftetanken. Det må regelmessig skrapes ned langs veggene i sedimenteringstanken, slik at mammutpumpen får tak i slamm. Pkt. 23: Det er ikke opplegg for å måle vannføringer gjennom anlegget. Pkt. 26: Det er ikke vask med varmt vann på anlegget, men dette disponeres i hus like i nærheten. Pkt. 27: Det er ikke rekkverk ut mot sedimenteringstanken. Pkt. 28: Støynivået er ubehagelig høyt inne på anlegget (92 dB(A)). Pkt. 29: Strekkmetallristene er så nedrustet at de må skiftes ut hurtigst mulig, og da med solide gitterriste.

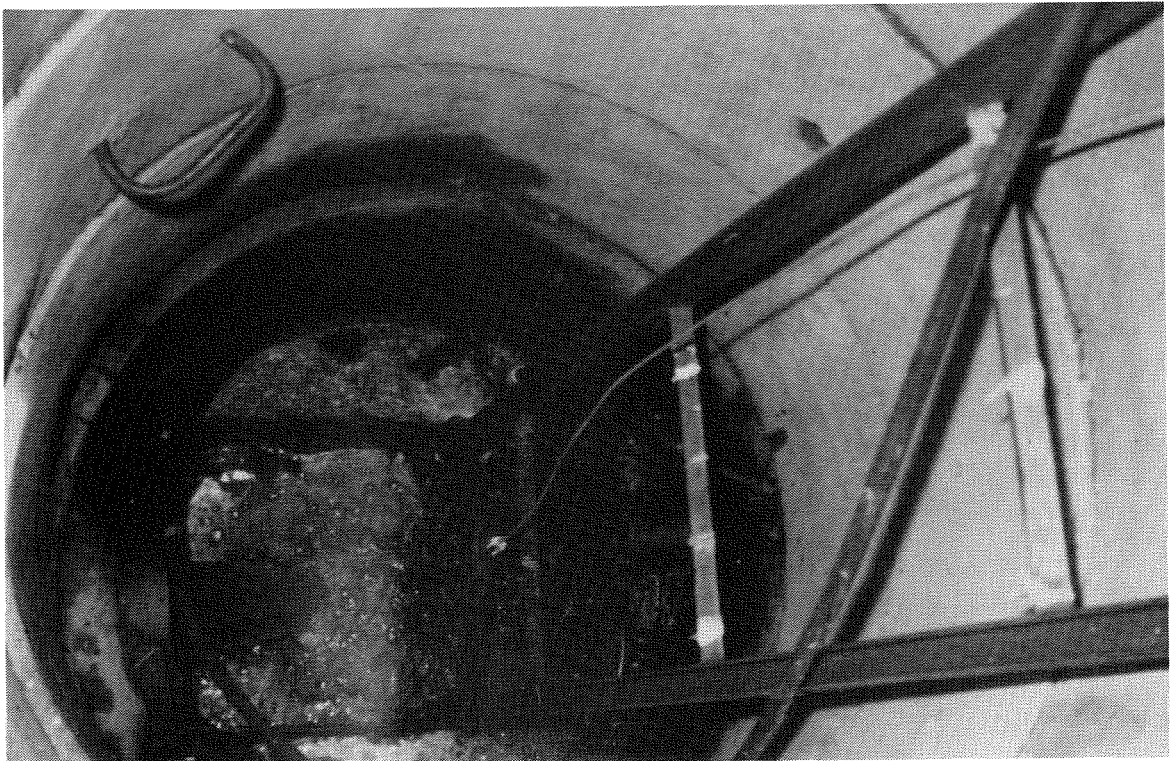
Pkt. 2: I innløpskummen foran anlegget er det satt ned en ristkurve og det er laget et heisearrangement med vinsj for å få opp kurven for rengjøring. Dette så tungvint ut, men sannsynligvis noe av det beste en kan få arrangert slik som forholdene engang er. Uten denne ristkurven fikk man stadig gjentetting av innløpsrøret som er en 4" ledning.

Innløpskum med heisearrangement for ristkurv.

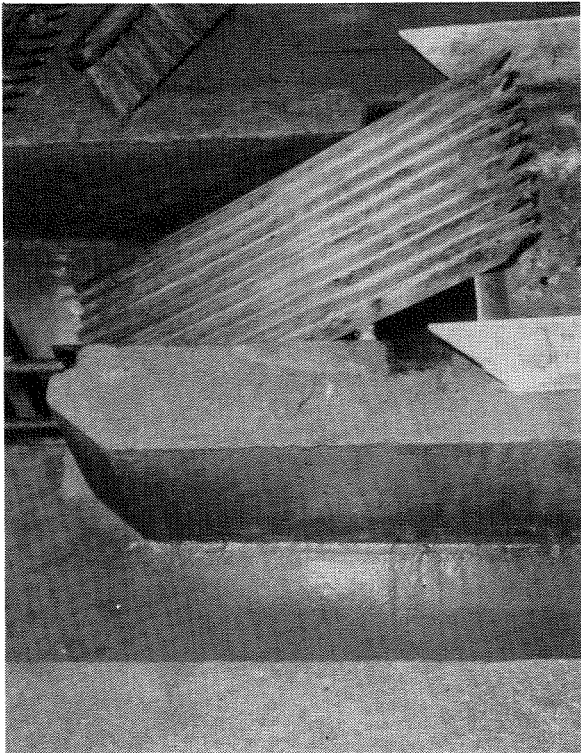
Pkt. 2: Den håndrensede risten har for lite ristareal, slik at den går tett altfor raskt. Vannet går da i omløp gjennom en grovryst og en får veldig mye ristgods på limnigrafflortøren og i sandfanget. Det ville være en stor fordel å få installert maskinrenset rist på anlegget. Pkt. 3: Mammutpumpen for sand fungerer ikke og heller ikke luftinnblåsingen. Dette henger sannsynligvis sammen med den mangelfulle fjerningen av ristgods. Pkt. 9: Den ene luftebørsten (Passavantluftere) var ute av drift p.g.a. reparasjon. Det var allikevel nok oksygen og tilstrekkelig omrøring i luftetanken. Det bør installeres (evt. lagres) en blåsemaskin i reserve for luft til mammutpumper og slamlager. Pkt. 12: Det bør installeres en mammutpumpe i flyteslamtrauet, da det er problemer med å få fjernet flyteslammet ved selvfall. Pkt. 14: Mammutpumpene for returslam har bare kick-kraner for luftregulering, slik at returslamføringen stadig forandres. Det burde vært benyttet skikkelige nåleventiler her. Pkt. 31: Hydraulisk overbelastning forårsaker slamflukt fra anlegget, særlig i snøsmeltingsperioder.

Innløpsristen som hurtig tettes igjen og
tvinger kloakken i omløp via en grovrist.

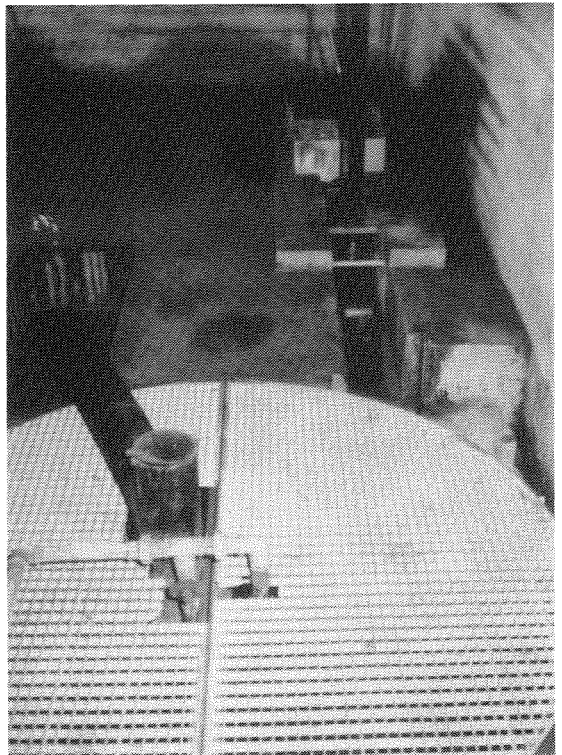
Sandfanget hvor diffusorer og mammutpumpe
er tett p.g.a. dårlig fjerning av ristgods.

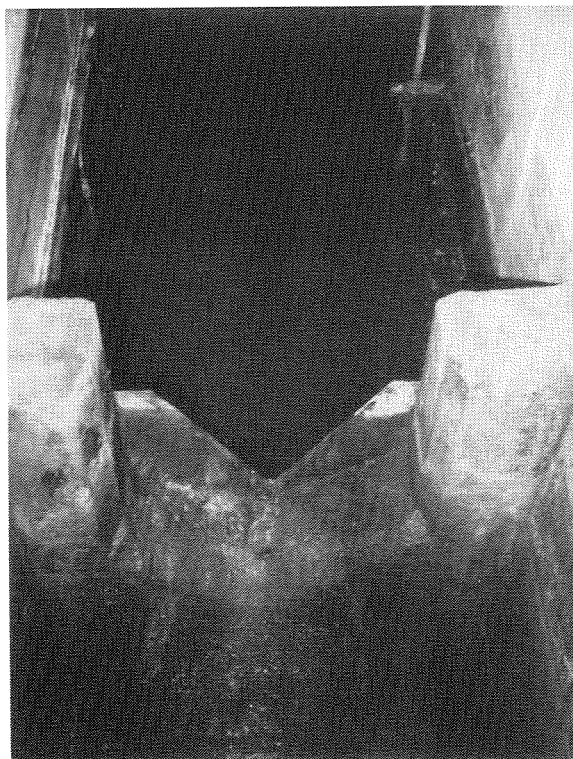
Utløpskum med V-overløp. Avstanden fra spissen på overløpet og ned til betongterskelen er for liten.
