NORSK INSTITUTT FOR VANNFORSKNING

Driftsundersøkelse av renseanlegg

Finnmark

20. september 1976

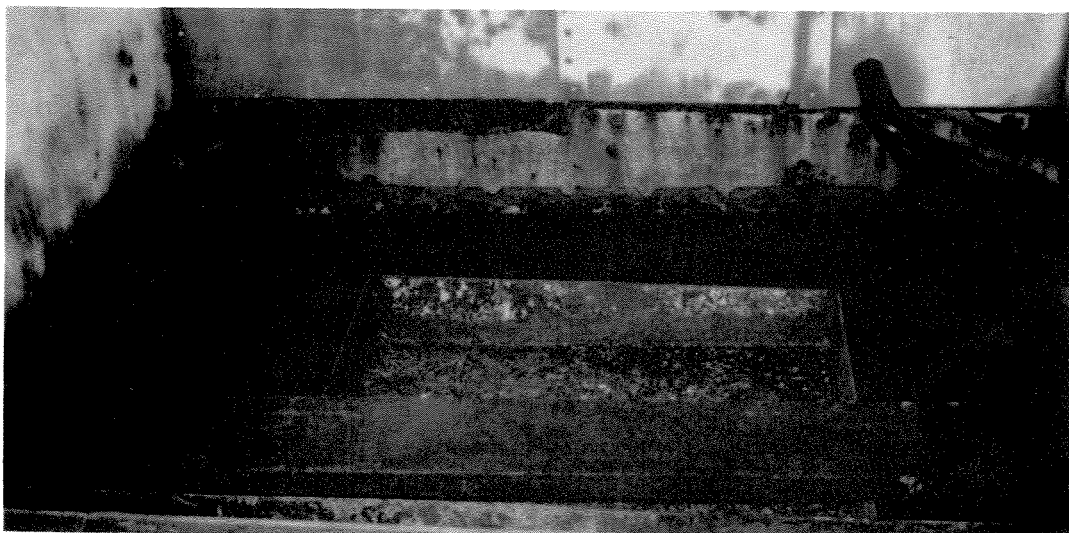
KOMMENTARER										
<p>Pkt. 2: Det er ikke rist ved innløpet. Pkt. 10: Oksygeninnholdet er for lavt i luftetanken. Årsaken er sannsynligvis at det er for mye slam i anlegget. Det bør tas ut overskuddslam snarest mulig. Pkt. 11: Utløpsrennen trekker av vann bare langs den ene siden. En må prøve å justere dette, eventuelt lage en ny renne. Pkt. 12: Det bør installeres skumskjermer langs utløpsrennen for å hindre flyteslam i å følge med utløpsvannet. Pkt. 23: Det finnes ikke noe opplegg for vannføringsmålinger. Pkt. 26: Det er ikke vaskemuligheter på anlegget. Pkt. 27: Det bør monteres rekkverk langs gangbane, både mot luftetank og sedimenterings-tank. Pkt. 30: Luftfilterne på blåsemaskinen er sterkt nedrustet, men de er nylig rensset opp. Pkt. 31: Utløpet fra anlegget renner fritt i terrenget. Ledningen har sannsynligvis frosset istykker.</p>

Utløpsrennen var skjev og den manglet skumskjermer. Det var heller ikke gangbane eller rekkverk ved sedimenteringstanken.

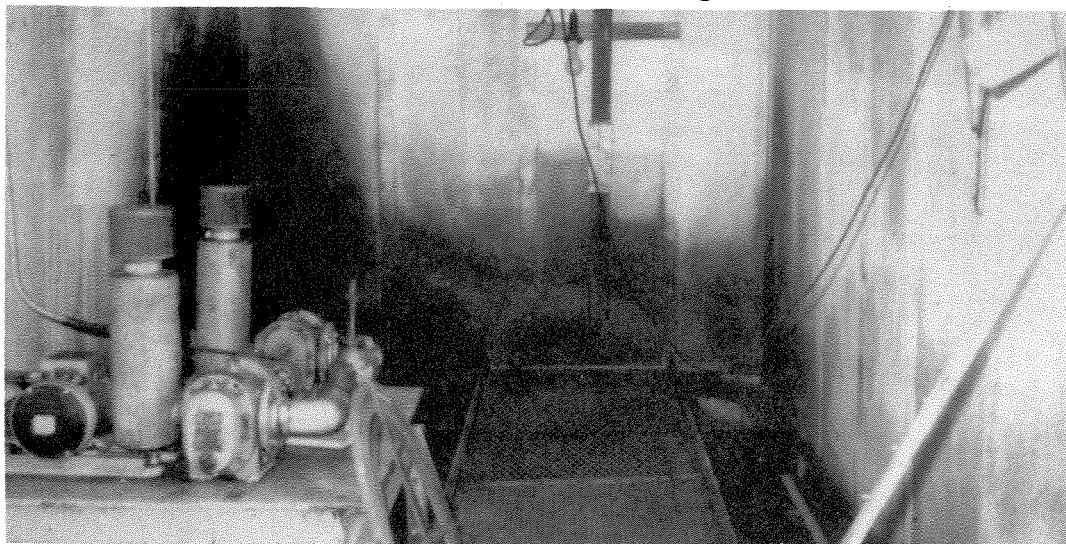
Uskjermede blåsemaskiner ga relativt høyt støynivå. Strekkmetallristene på gangbanen var nylig skiftet ut da de gamle hadde rustet fullstendig opp.

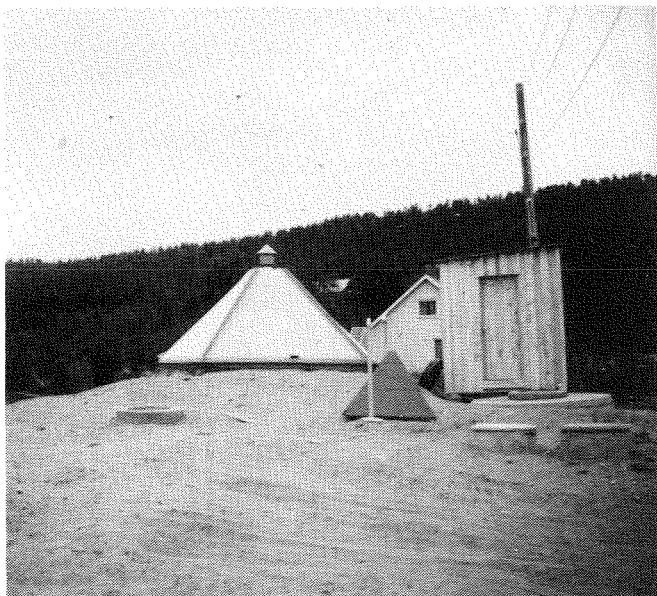
Karasjok renseanlegg.

Denne typen prefabrikkert renseanlegg har en rekke konstruksjonsmessige svakheter som har gjort at anlegget i praksis er nesten umulig å drive som et biologisk renseanlegg. En flytende sirkulær klokke danner skillevegg mellom luftetank og sedimenteringstank, og når denne klokke beveger seg opp og ned, vil spalteåpningen mellom de to tanker forandres. Dette ser ut til å bevirke at når vann og slam strømmer ut i sedimenteringstanken, vil en god del av slammet bli drevet til overflaten og bli liggende der som flyteslam eller trekkes av med det rensede vannet. Tykke lag med flyteslam er typiske kjennetegn for denne anleggstypen. Likeledes klarer vanligvis ikke overflatelufteren å holde slammet i sirkulasjon i luftetanken, slik at det danner seg et tykt slamlag på bunnen, som etter hvert tetter igjen spalteåpningen mellom luftetank og sedimenteringstank, dvs. man har ingen slamretur. Alt dette medfører at anlegget stort sett virker som en dårlig slamavskiller.

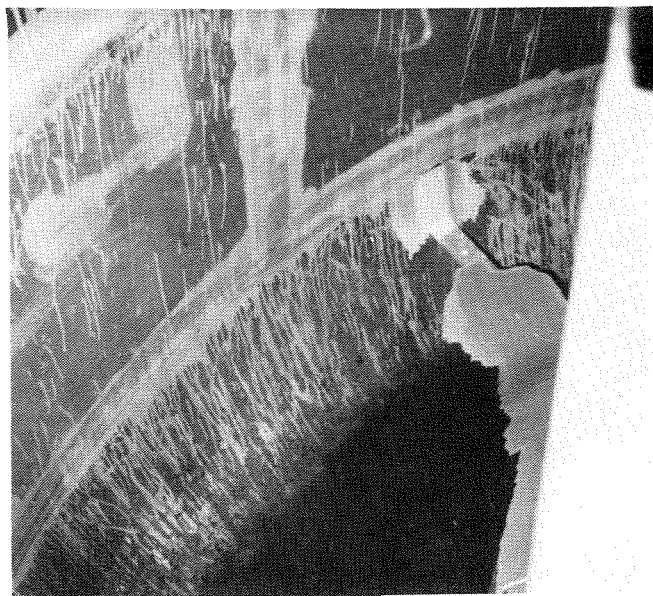
Ved vårt besøk ble kloakken ledet utenom anlegget da man hadde fått revet istykker "skjørtet" av glassfiberarmert plast som danner skillevegg mellom luftetank og sedimenteringstank. Dette hadde skjedd under slamtømming idet flyteklokka med "skjørtet" hadde sunket ned på noen avstivingsbøyljer som var festet i bunnen av anlegget (se bilde nedenfor). Dersom det hadde vært stoppere nederst på glideskinnene for flyteklokka, kunne dette vært unngått.

"Skjørtet" av glassfiberarmert plast var spjæret på flere steder da det hadde støtt imot tre avstivningsjern som er festet i bunnen av anlegget.

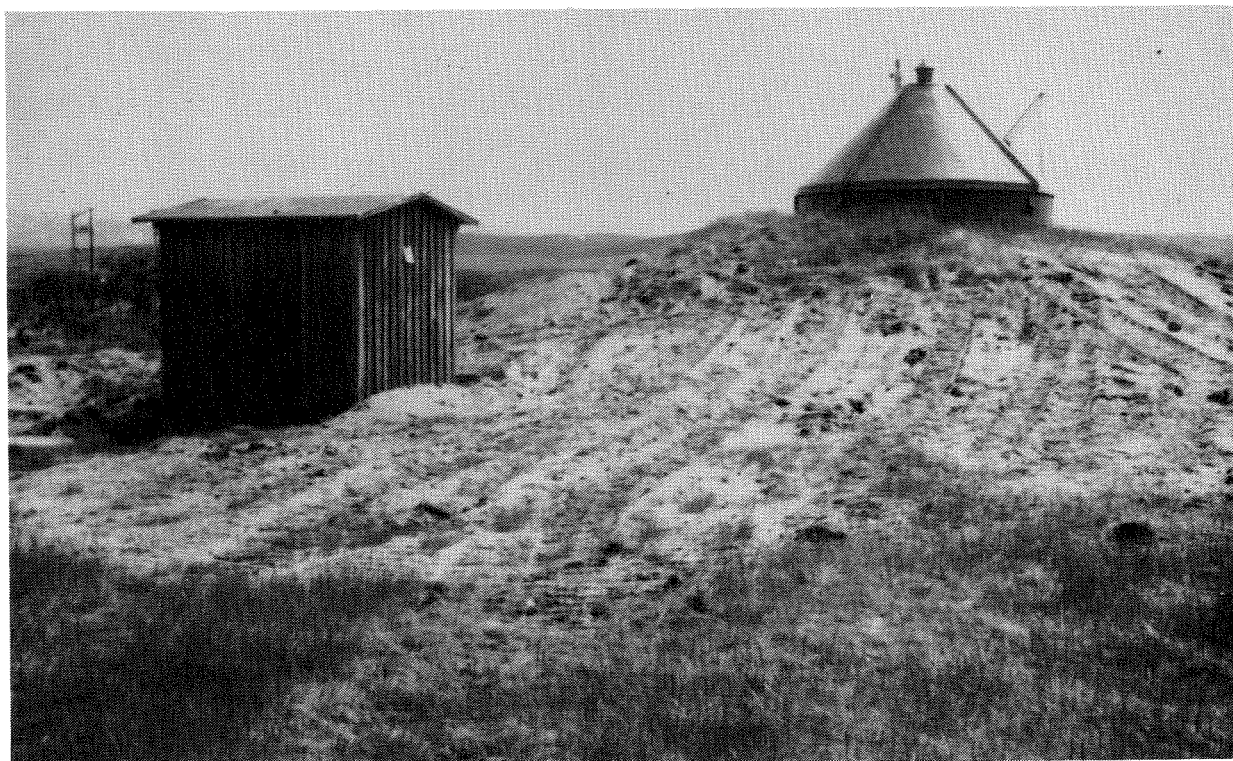
Banak flystasjons renseanlegg.

Renseanlegget innvendig  
(rekkverk mangler).

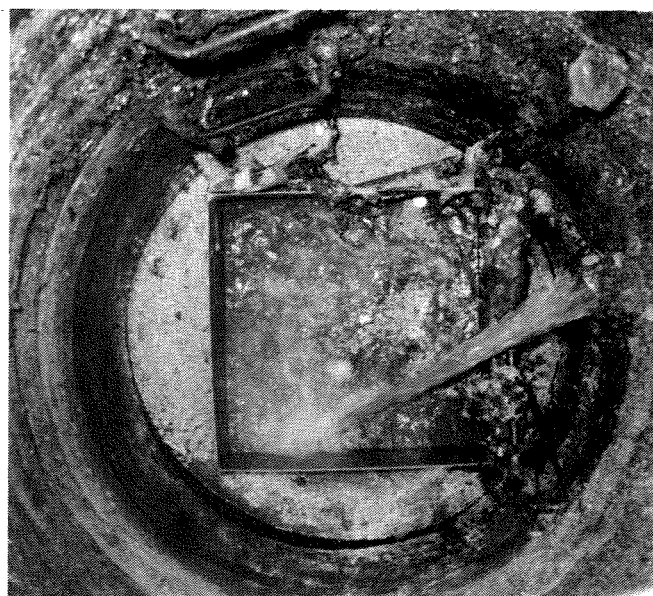
Kum foran renseanlegget hvor det kunne plasseres en ristkurv.

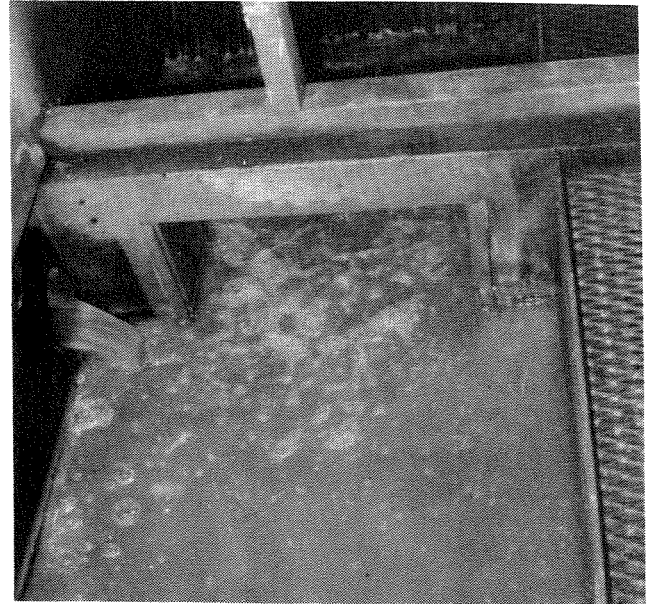
Renseanlegget består av 2 like DRAVO-anlegg som er plassert ved siden av hverandre. Opprinnelig skjedde fordelingen av vannet på de to linjene ved en fordelingskum foran renseanlegget, men p.g.a. filler etc. som samlet seg i kummen fikk en stadig ulik belastning på anleggene. Det var nå skåret ned en åpning mellom de to luftetankene slik at de sto i direkte forbindelse med hverandre, og vannmengdene kunne reguleres ved å justere på utløpsrennene i de to sedimenteringstankene.

Åpningen mellom de to lufttan-  
kene med muligheter for avstengning  
med luke.

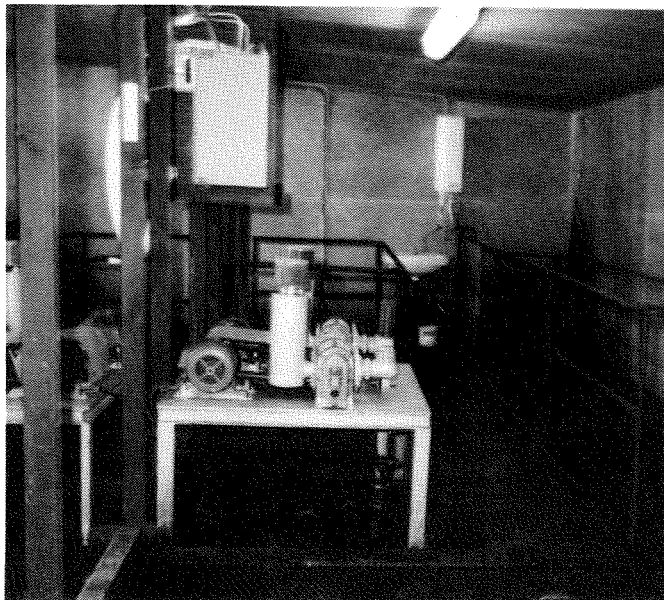
Interiør fra anlegget. Det var meget  
rent og ordentlig der.

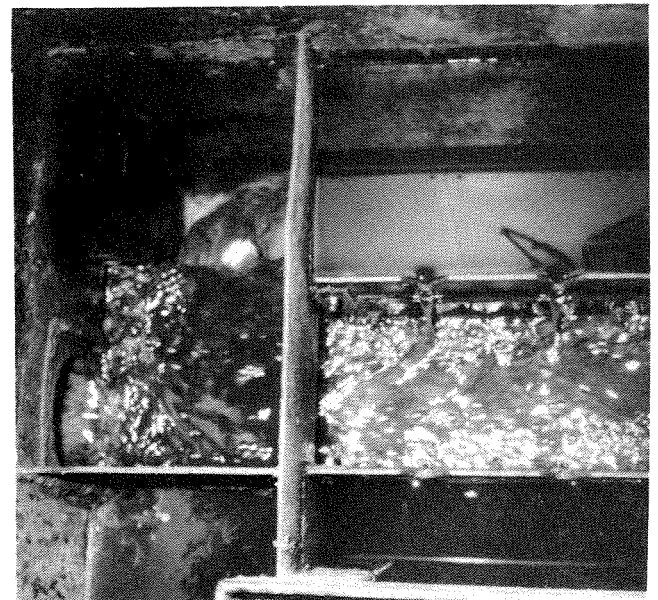
Det felles V-overløp for måling av  
vannføringene gjennom anleggene er  
altfor lite for de aktuelle vann-  
føringer.
