NORSK INSTITUTT FOR VANNFORSKNING

Driftsundersøkelse av renseanlegg

Oppland

Oslo, 18. mars 1977

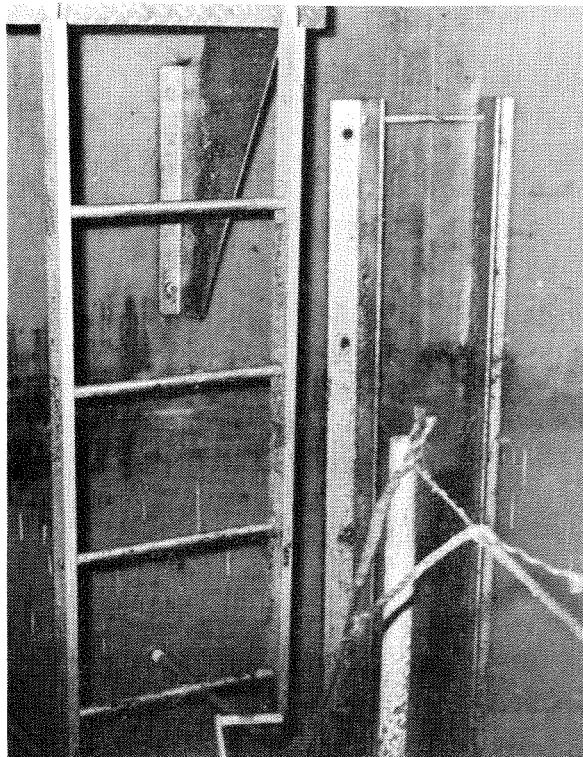
Renseanlegget innvendig. Bildet viser den flytende klokka som forårsaker en ugunstig sedimentering.

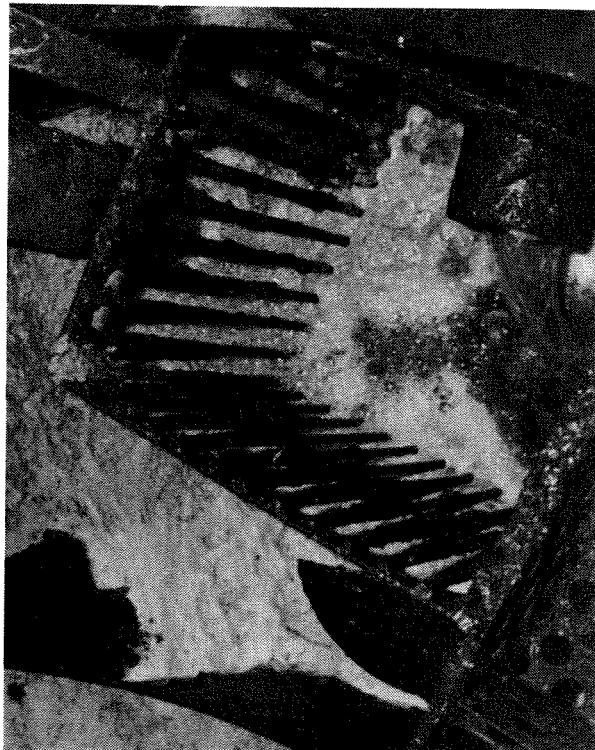
Anlegget hadde ikke spylevann for renhold slik at anlegget ble svært tilgriset. Bildet viser to av de mange mammutlufterne som ikke fungerer.

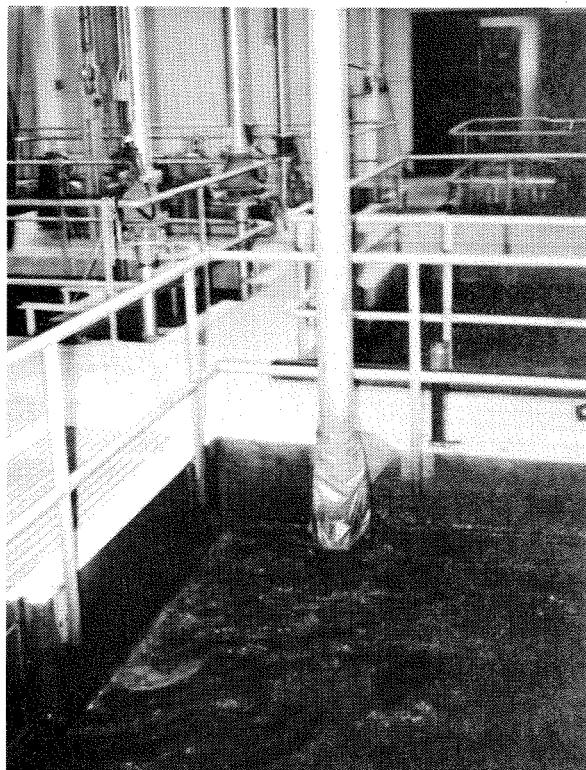
Returslamrøret munner ut neddykket i reaktiveringstanken, og det er skåret hull på røret (med plastsekk over) for å kunne kontrollere at pumpene pumper slam og ikke bare vann.

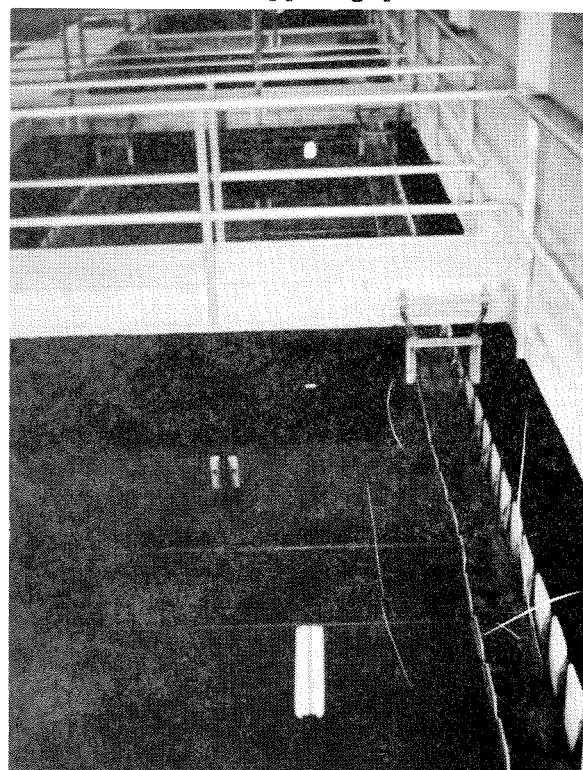
Det ene mellomsedimenteringsbassenget med utløpsrenner som vrir seg p.g.a. for liten stivhet i forhold til avstanden mellom opphengspunktene.

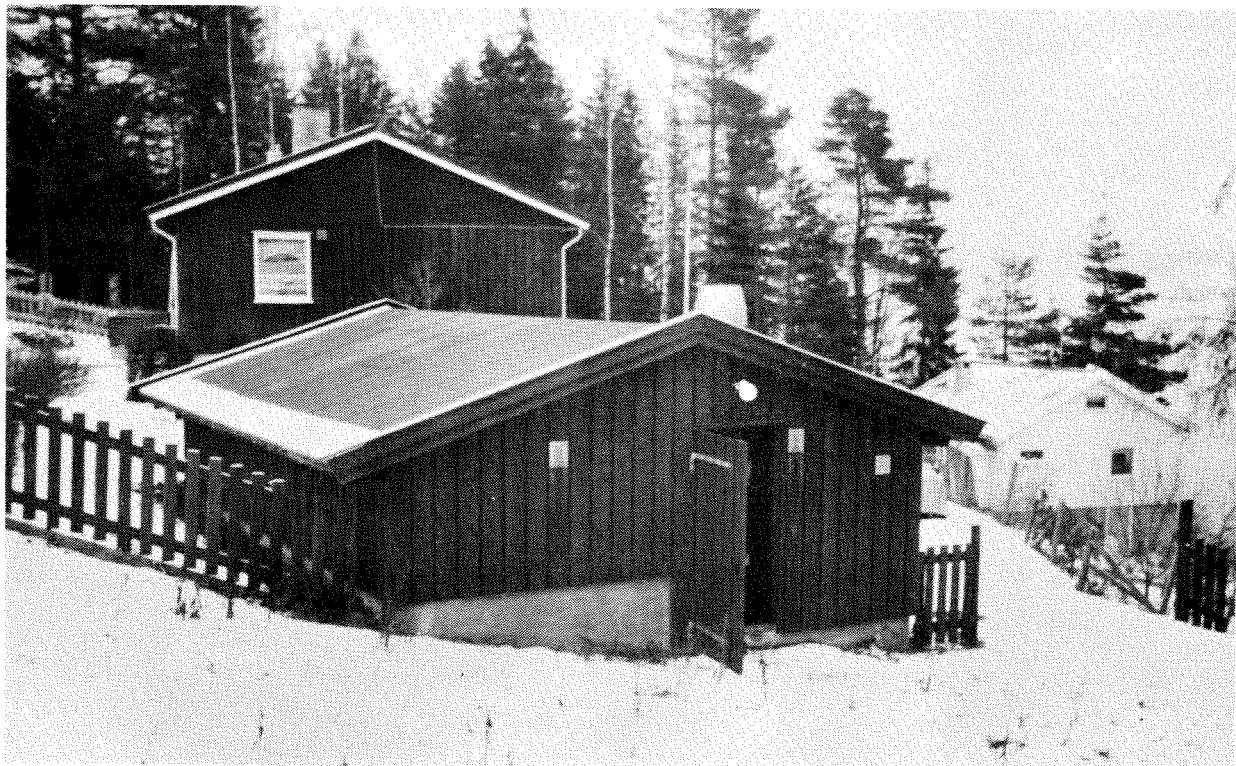
Halvorsbøle renseanlegg (i forgrunnen).  
Beliggenheten like ved bolighus har  
skapt en del problemer p.g.a. lukt.

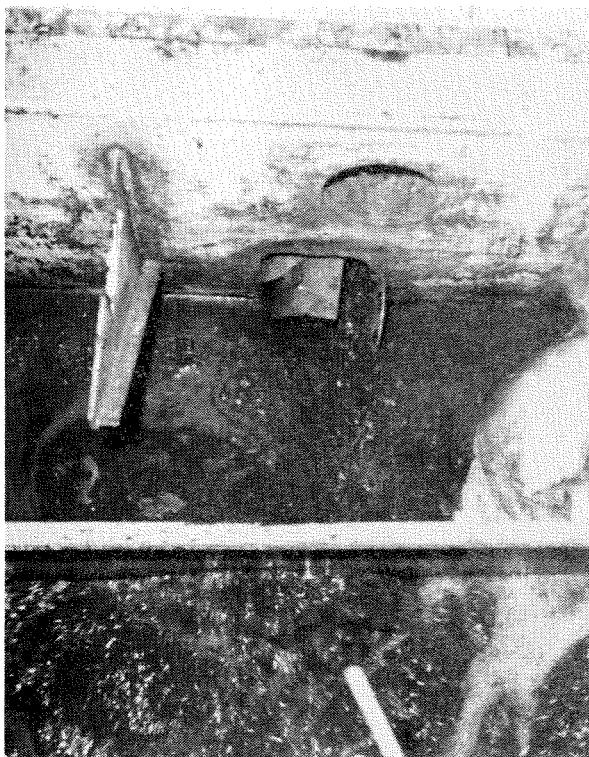
Begge blåsemaskinene gikk samtidig for å gi nok luft til luftetanken og retur-slampumpa. Det var fylt opp omkring anlegget med grov stein, og det manglet rekkskiver rundt bassengkantene.

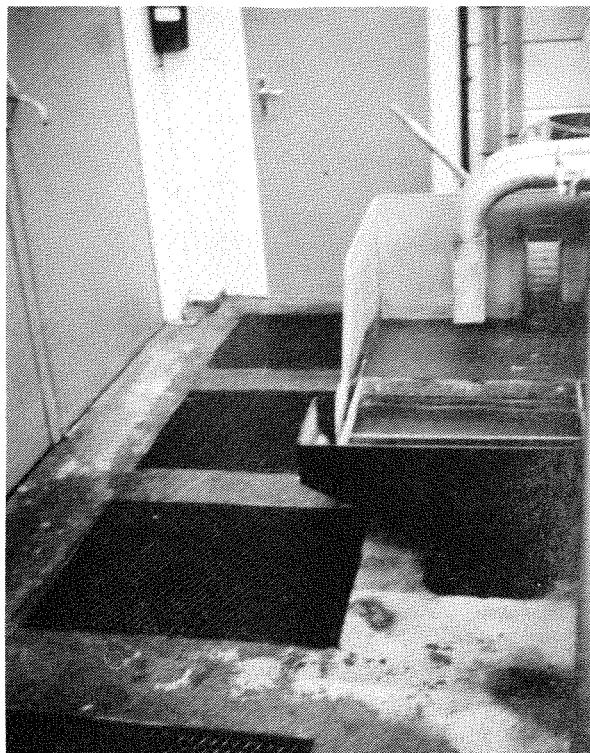
Innløppspumpestasjonen er plassert rett innenfor døra til anlegget, og dette gir dårlig plass for å ta opp pumpene før ettersyn.

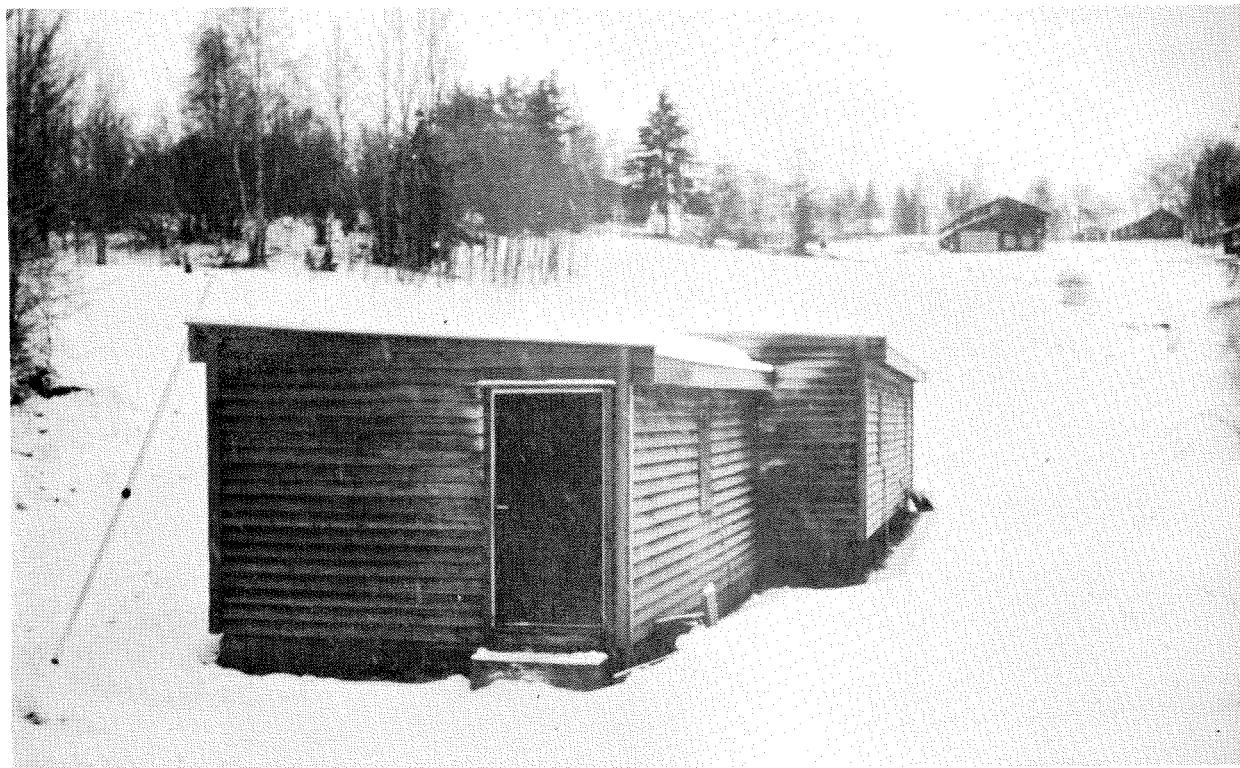
Solheim skole's renseanlegg. Overbygget er her todelt og delene har beveget seg i forhold til hverandre slik at det er store sprekker mellom dem.

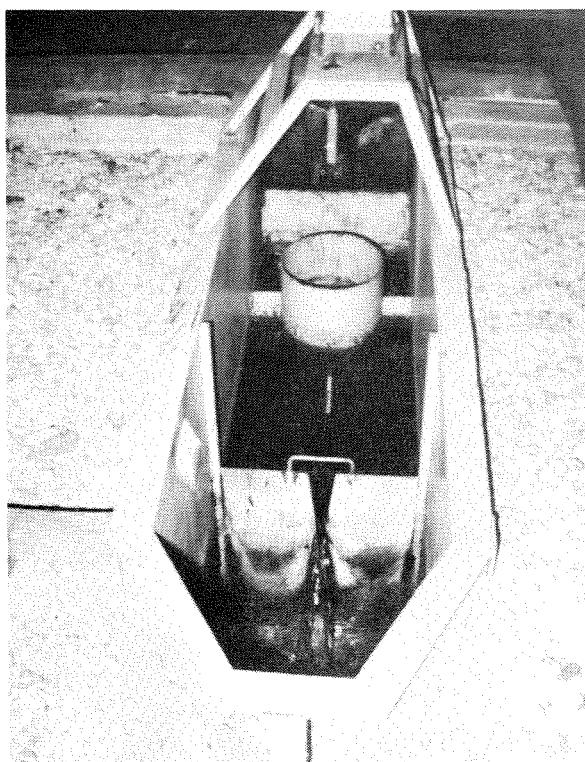
"Kaker" av flyteslam i sedimenteringstanken skyldes slam som går i forråtnelse på bunnen av tanken og flyter opp p.g.a. gassdannelser.

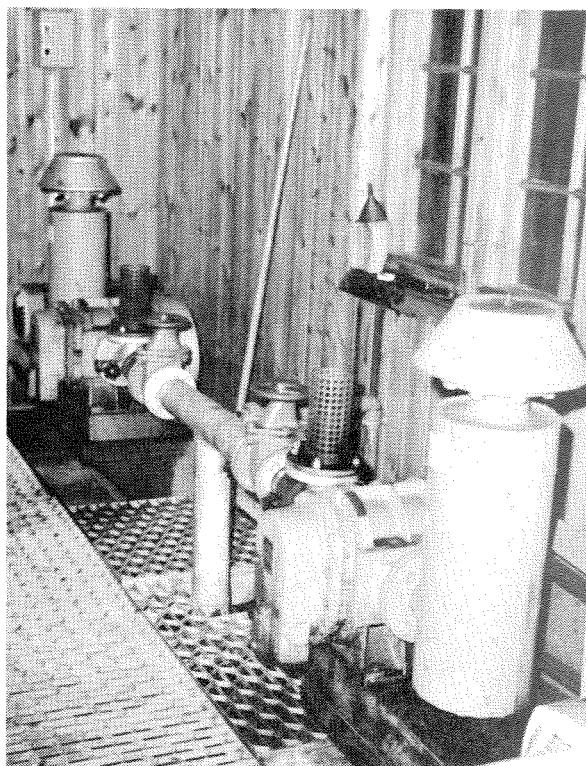
De uskjermde blåsemaskinene ga et fantaskisk høyt støy nivå (106 dB(A)).

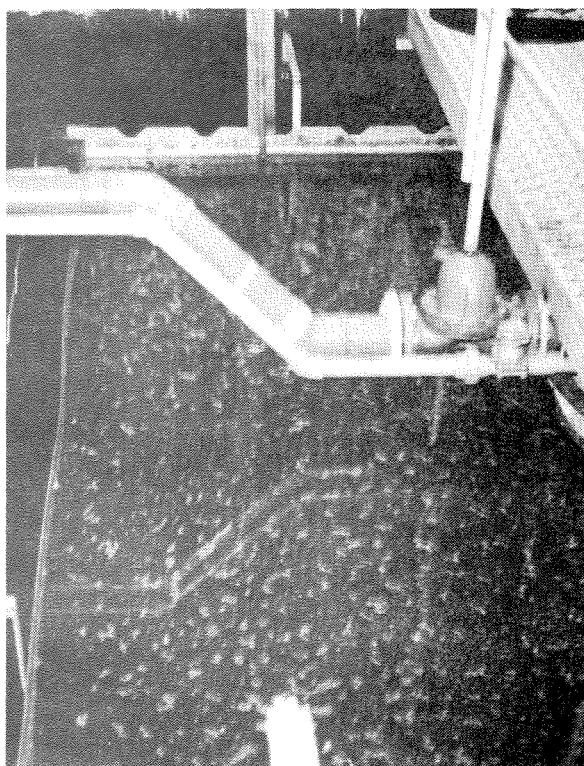
Utløpsrennen er skjev slik at vannet trekkes av ujevnt langs den.

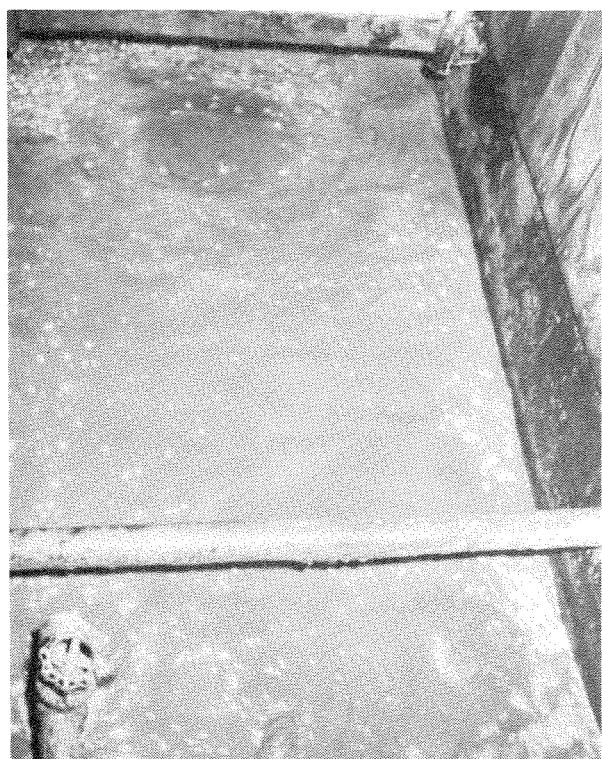
Blåsemaskinen hadde for liten kapasitet, og dessuten var luftfilteret nesten helt gjengrodd.

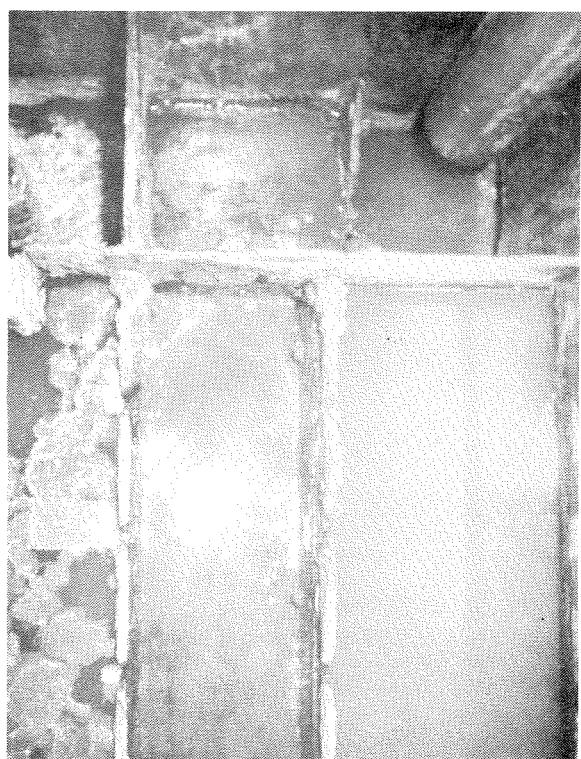
Omblendingen i luftetanken var altfor dårlig p.g.a. tette luftedyser. Alle dysene var plassert på et rør langs bunnen av tanken, og det var veldig tungvint å ta dette opp for rengjøring.

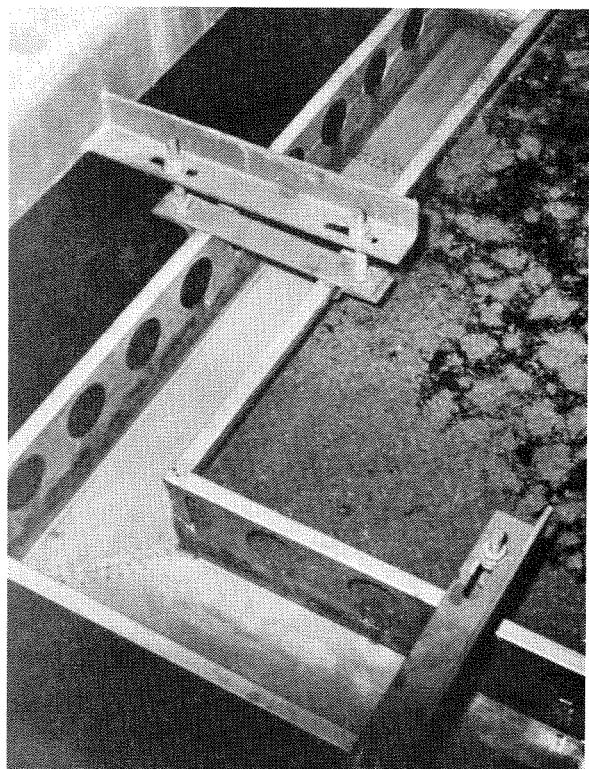
Utløpsrenna for det rensede avløpsvann var ikke skjermet mot flyteslam slik at dette følger med det rensede vann.

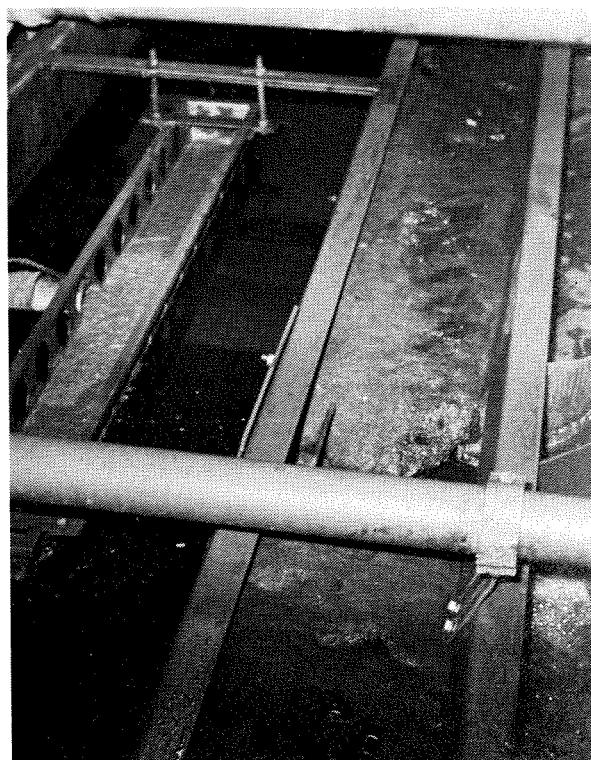
Tanken for aerob slamstabilisering var delvis delt med en tverrvegg slik at dekanteringsvannet kunne ledes tilbake til luftetanken. Denne tverrvegg førte imidlertid til at det oppsto dødsoner og avsatt slam som hadde gått i forråtnelse.

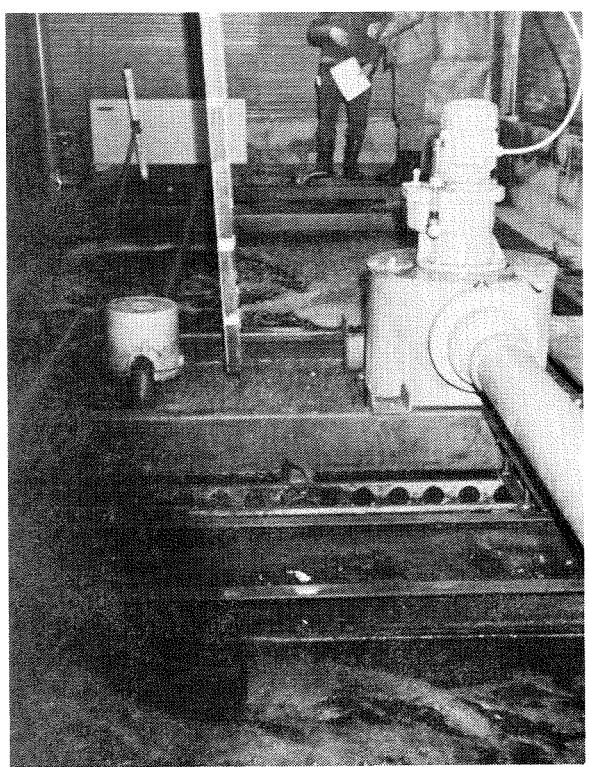
Til høyre på bildet sees kvern som maler istykker ristgodset. Retur-slamføringen (til venstre på bildet) var dykket slik at det var vanskelig å få tatt prøver og kontrollert at denne fungerte. For å unngå sprut fra avluftningsstuss, var denne skjermet ved hjelp av en bøtte.

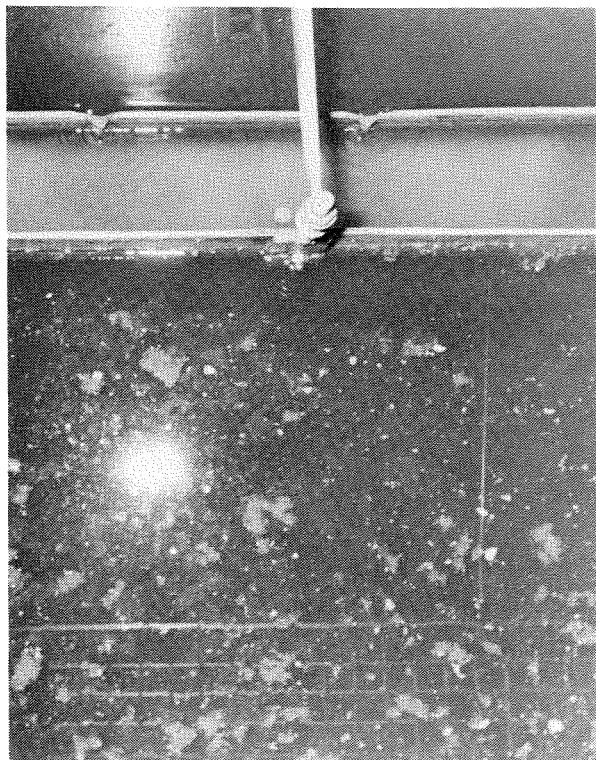
Renseanlegget innvendig. De mange mammutpumpene gjør at det kan være problemer med å få alle til å fungere samtidig.

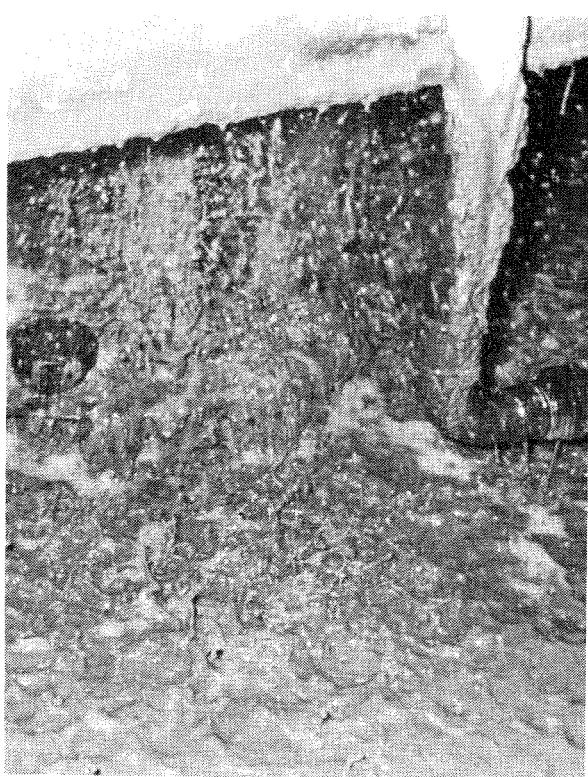
Bildet viser mammutlufteren som ikke makter å holde det aktive slam i tilstrekkelig omrøring.

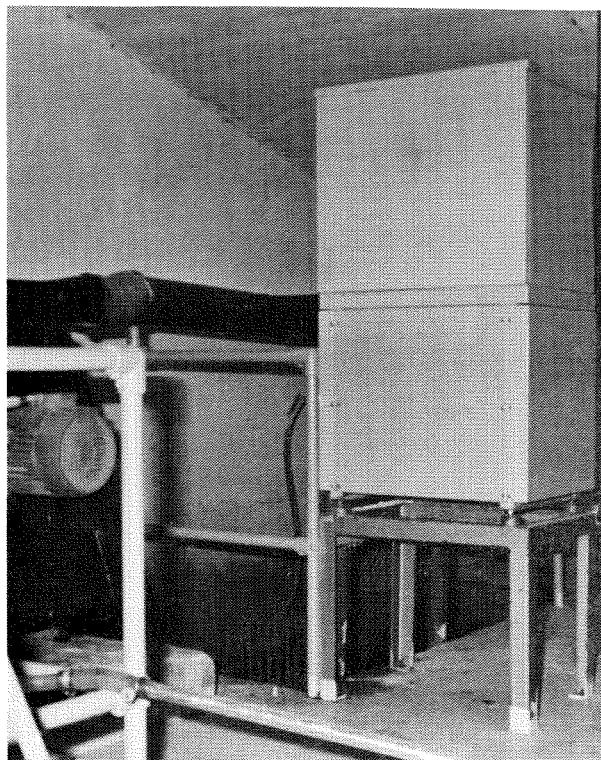
Det ble dosert altfor mye aluminiumsulfat. Ifølge driftsoperatøren var informasjon fra leverandør av doseringsutstyret om bruk av dette meget mangelfull. Således var apparatet innstilt på "automatikk" til tross for at renseanlegget ikke hadde utstyr for vannføringsmåling. Vi anbefaler at det doseres etter belegget på feriehjemmet slik at doseringsmengden blir ca. 40 g aluminiumsulfat pr. person og døgn. Ved å prøve seg fram, kan en således gjøre om skalaen på doseringsutstyret slik at den rette doseringsmengden lettvisst kan oppnås bare ved å stille reguleringshåndtaket på en verdi som tilsvarer det totale belegget på feriehjemmet.

Midt på bildet sees siloen og utstyret for kjemikaliedoseringen. Det ble dosert altfor mye fellingskjemikalier.

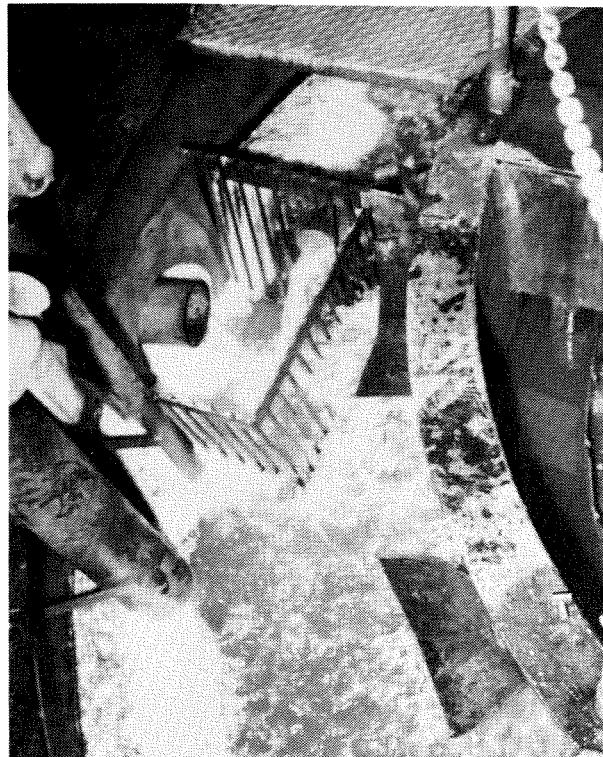
Små nivåforskjeller mellom mammutluftene gjør at flere av dem slutter å fungere. Dette er et lite gunstig luftesystem.

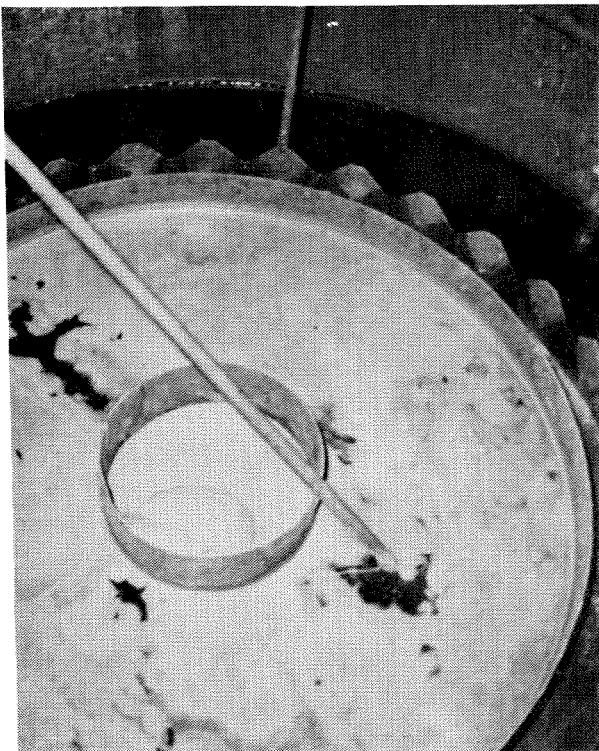
Sedimenteringstanken med flyteslam som er helt typisk for anlegg med nitrifikasjon i luftetanken.

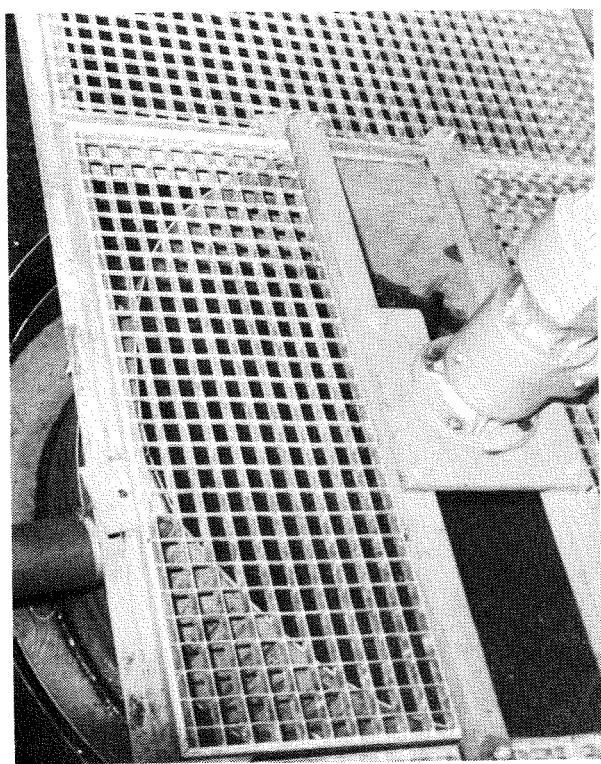
Renseanlegget innvendig. Det er for lave oksygenkonsentrasjoner i luftetanken.

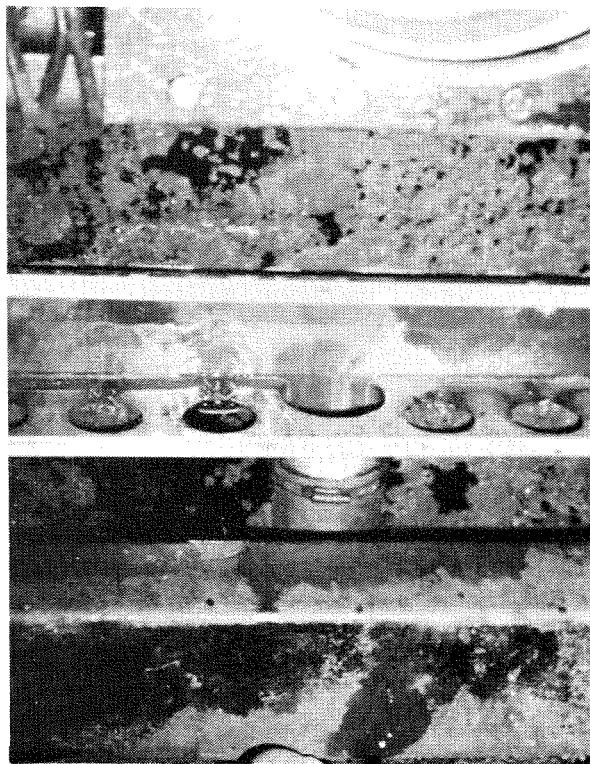
Utløpsrennen var ikke skjermet mot flyteslam slik at dette ble ført med utløpsvannet.

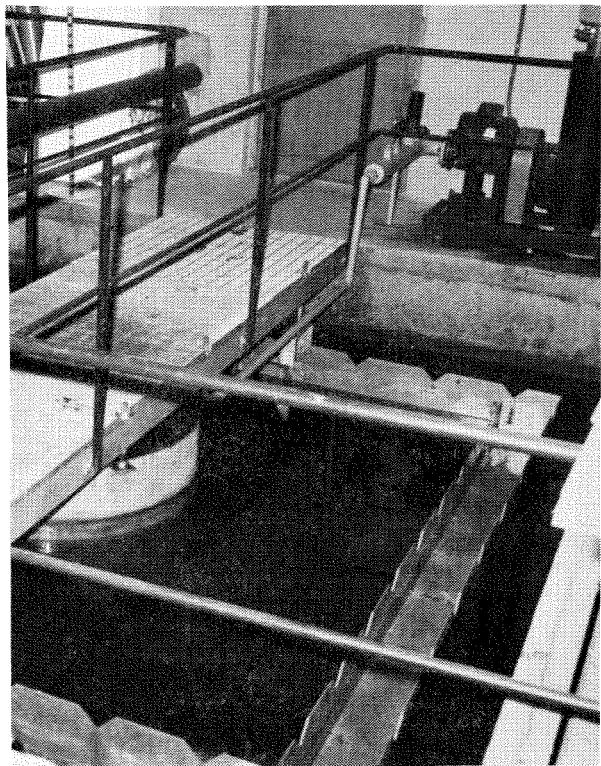
Utløpsrenna for det rensede vann var ikke skjermet mot flyteslam slik at dette ble ført med det rensede vann.

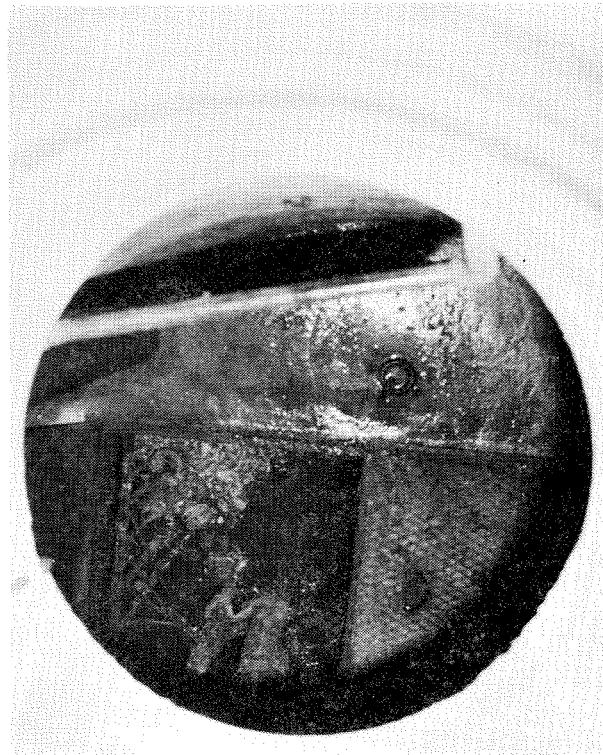
Adkomsten og nedstigningen til pumpestasjonen var dårlig og oppfyller ikke de sikkerhetsmessige krav.
