NORSK INSTITUTT FOR VANNFORSKNING

Driftsundersøkelse av renseanlegg
i
Nord-Trøndelag

20. januar 1978

RENSEANLEGG I NORD-TRØNDELAG

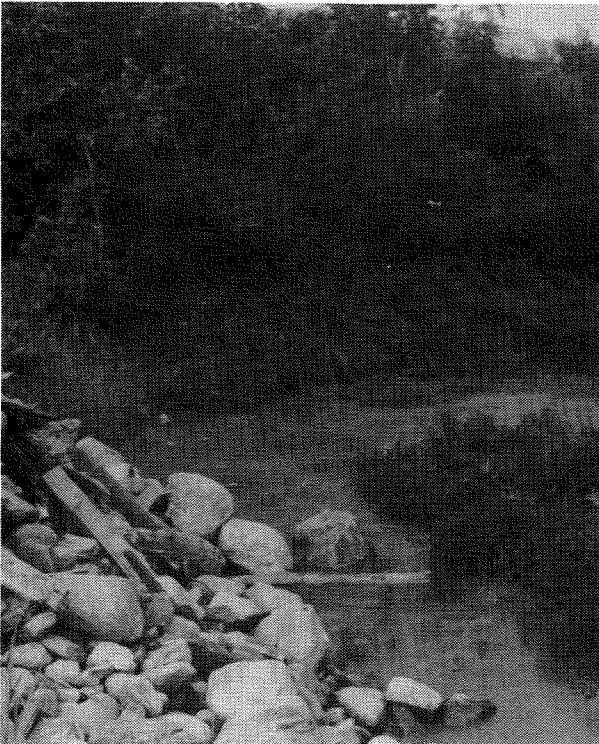
Resipient

Utslipp fra renseanlegg skjer i nærliggende bekk - ledning kan ikke lokaliseres, men overgroing anviser plassen.

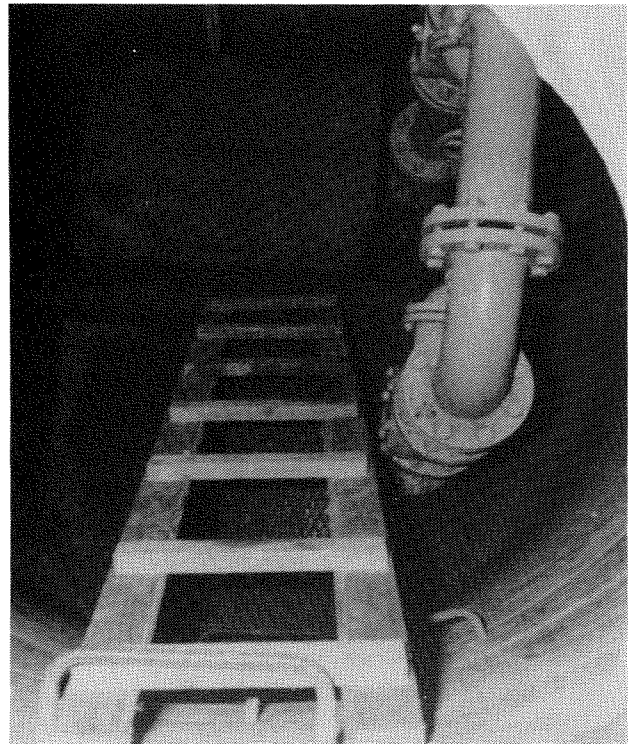
Pumpekum

Pumpekummen er svært dyp (5-6 m). Stigen i kummen er råttent og må snarest byttes. Vi minner om reglene for arbeid i renseanlegg og kummer som krever at minst to mann skal delta på grunn av gassfare.

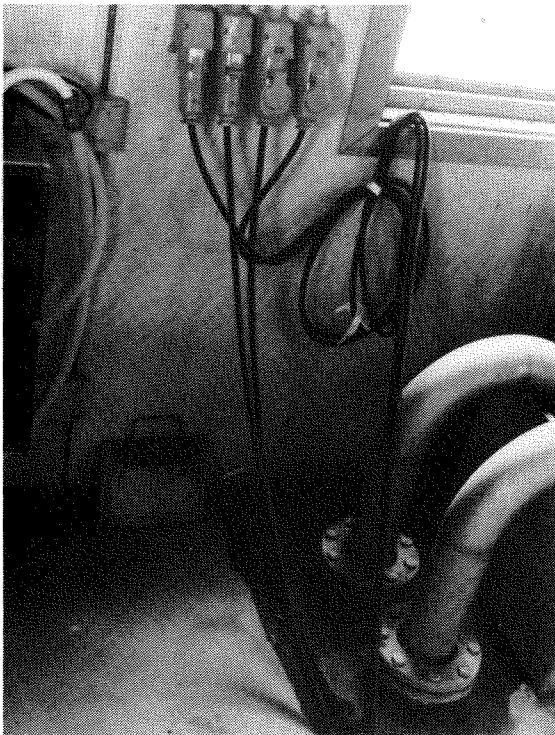
Farlige ledningsføringer

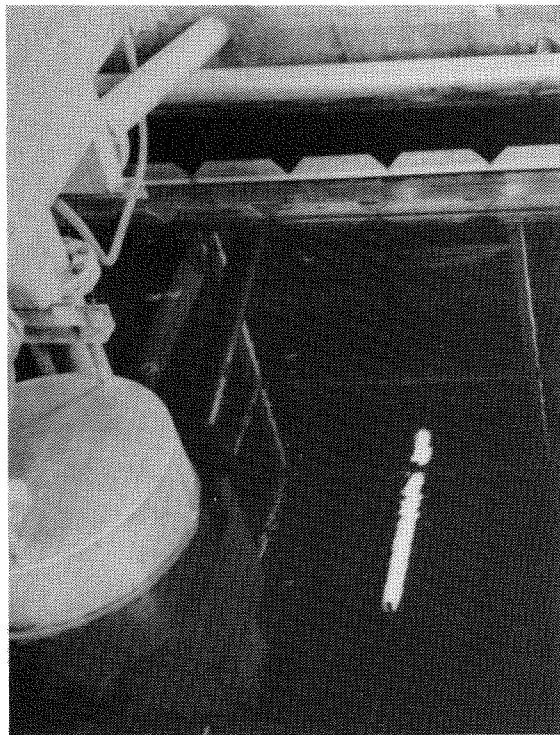
Sedimenteringsbasseng - flyte-
slamskjerm mangler

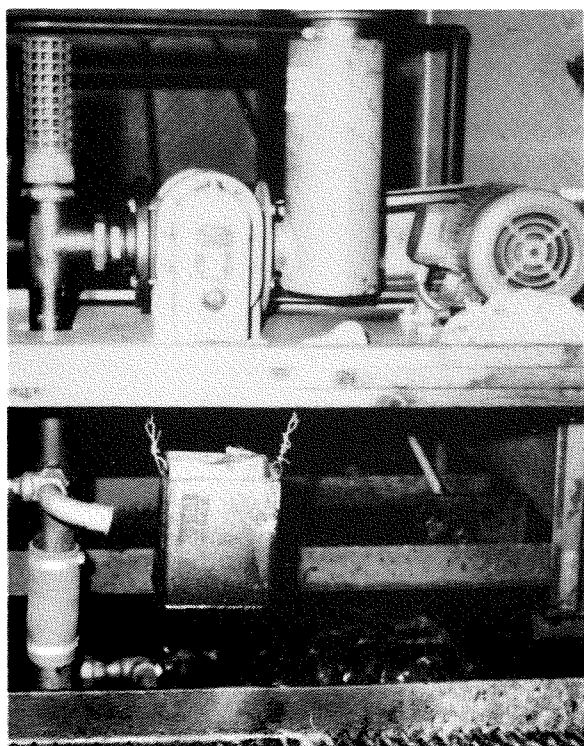
Interiør - blåsemaskin med "lekke"-
ventil på luftledning

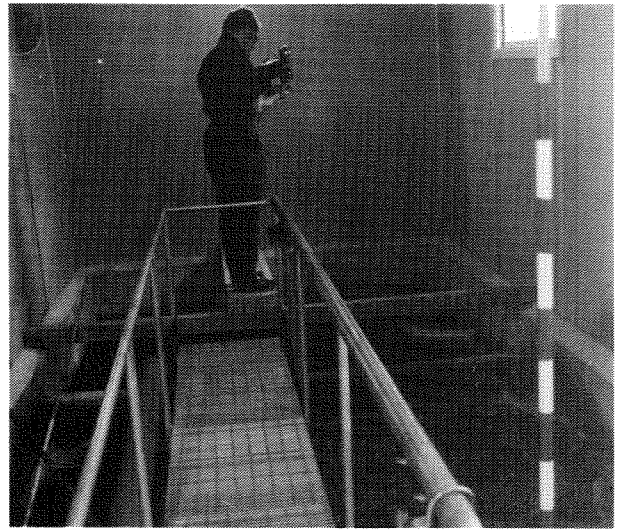
Interiør - merk mangel på rister over sedimenteringsbasseng

Innløpsanordning og slamlomme i sedimenteringsbasseng må bygges om slik at en får rolige strømningsforhold og kontinuerlig returslamføring. V-overløpet fra sandfang bør bygges om og pumpekapasiteten avpasses etter anleggets kapasitet slik at slamtap unngås. Måleoverløpet på utløpet bør også snus slik at det kan leses av, og det bør monteres rister over sedimenteringsbassenget.

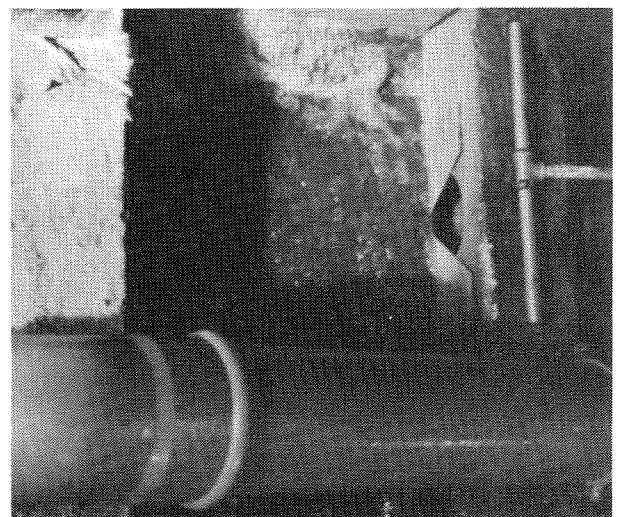
V-overløp fra sandfang til luftetank

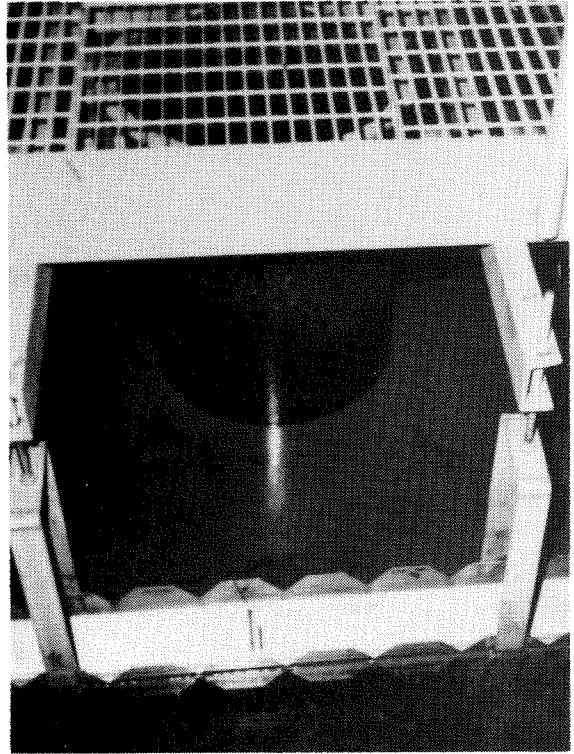
Sedimenteringstank med flyteslam

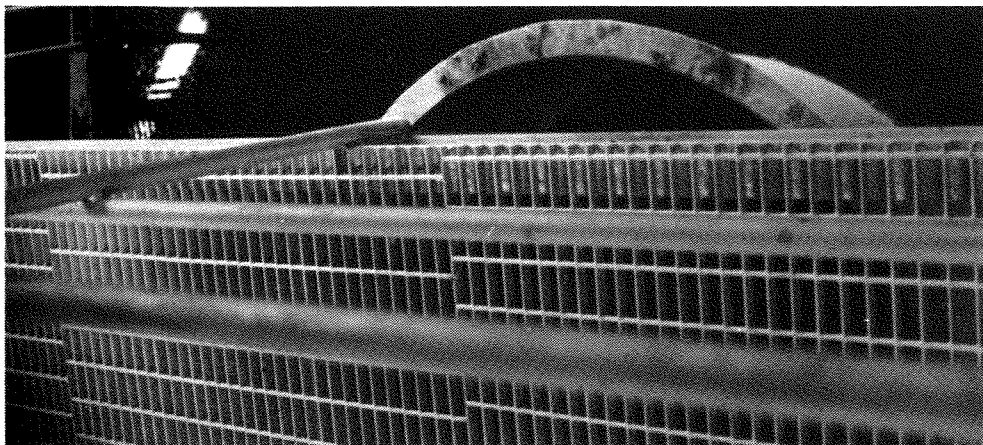
Sentrumsrør i sedimenteringstank -
flyteslam vanskelig å fjerne

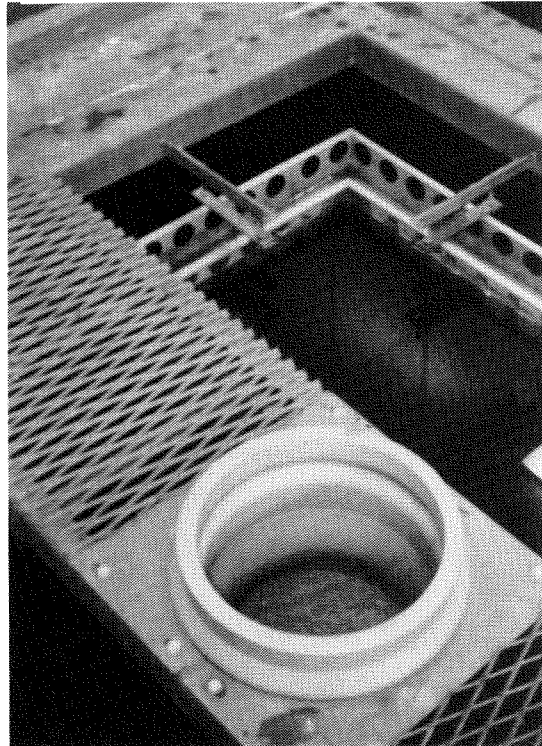
Sedimenteringsbasseng - mangler skjerm for flyteslam
