O-76024

KORROSJON PÅ ELEMENTER I VANNVARMERE

Avsluttende rapport

Oslo, 10. april 1981

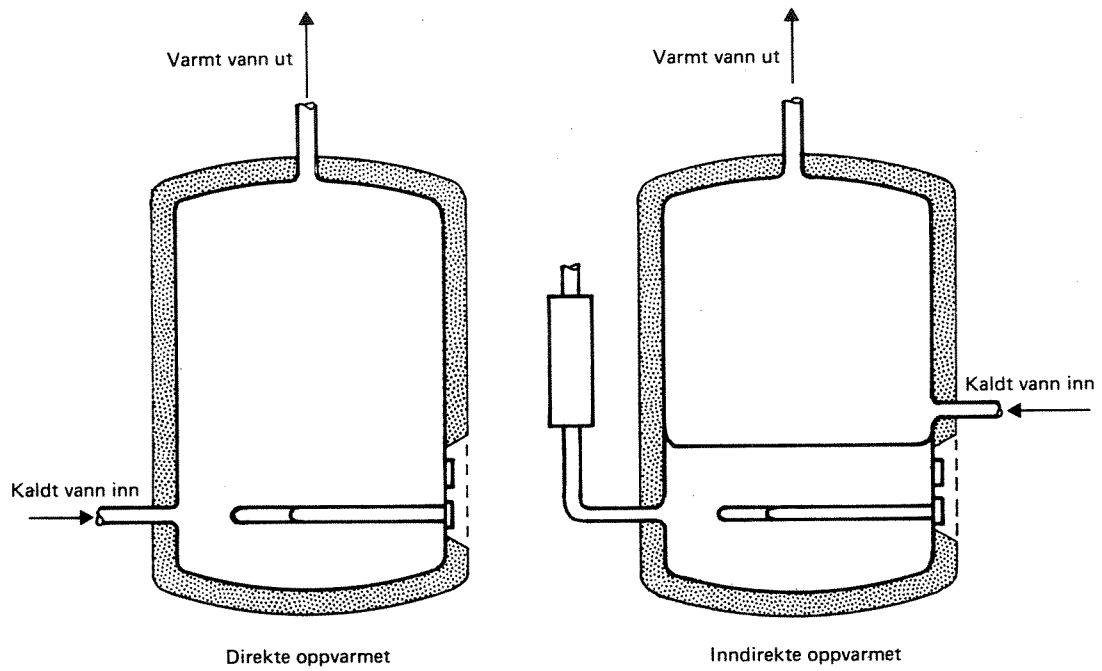
Fig. 1. Vannvarmere.

Behovet for varmt vann ble stadig større og kapasiteten på vannvarmere måtte økes. Dette ble gjort ved å sette trykk på beholderne. Kaldt vann ble ført inn i bunnen og varmt vann ble tatt ut fra toppen og kunne ledes frem under trykk til alle tappesteder. Vannet ble varmet opp av et element av kobber plassert i en avstengt vannmasse, som varmet opp bruksvannet indirekte. I den avstengte vannmassen ble oksygen og fri karbondioksyd drevet ut. Vannet ble "dødt" og man fikk ingen korrosjonsproblemer med elementene, men man hadde et lite forbruk av døvannet. Når beholderen ikke ble etterfylt, kunne elementet bli tørrbrent og dermed ødelagt (se figur 1).

Vannet blir direkte oppvarmet i beholderen til venstre og indirekte oppvarmet i beholderen til høyre.

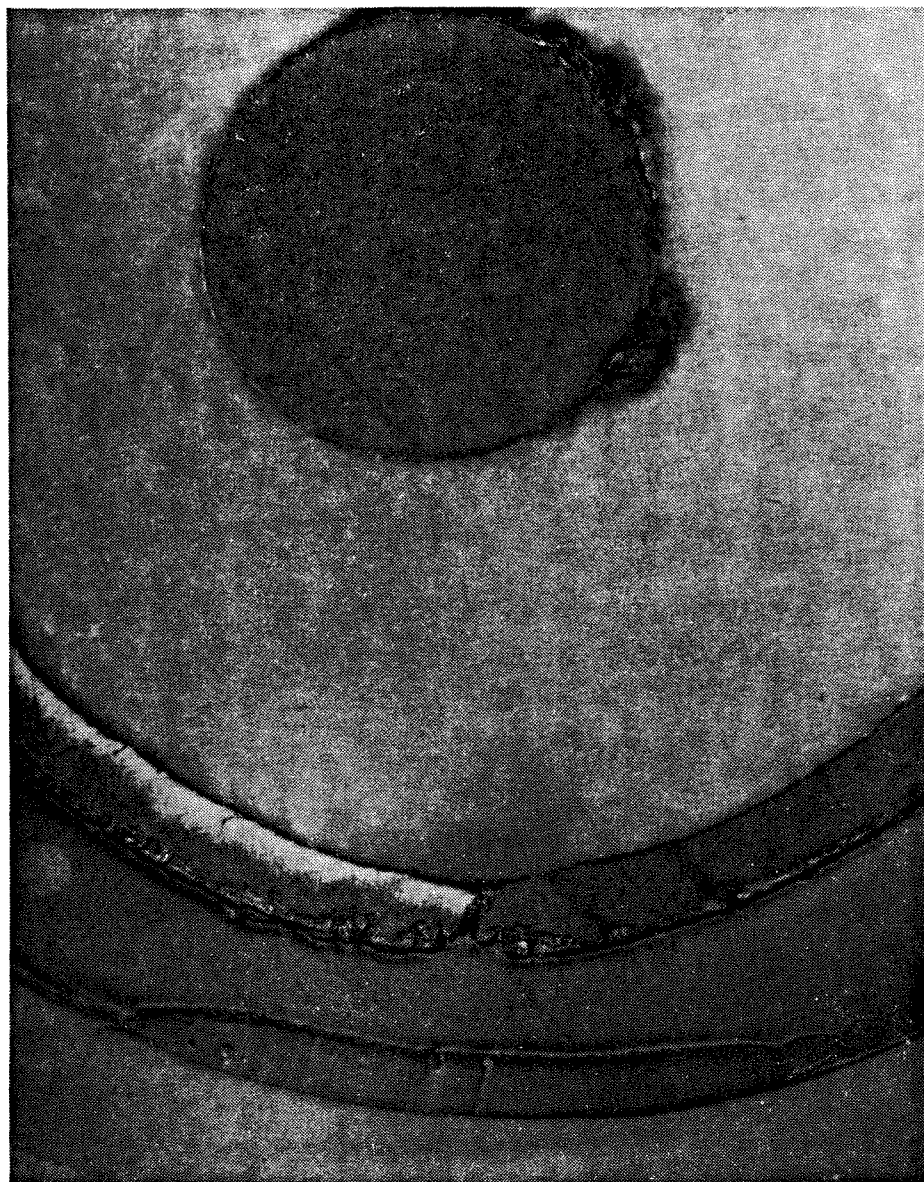
Figur 2.

Undersøkelse av skadede kobberelementer har vist at det nettopp er den elementslyngen som ikke er i bruk, som ødelegges. Skader på elementslyngen tilkopleet strøm forekom også. Elementrøret var da angrepet i nærheten av festet og innenfor den oppvarmede sone. Figur 2 viser snitt av et elementrør som er gjennomtæret av korrosjon utenfor oppvarmet sone. Lenger ut hadde røret ingen synlige angrep. I hårdt vann var det tilfeller med kalkutfelling på elementet. Kalkbelegget virket varmeisolerende og elementrøret var ødelagt på grunn av overoppheting.

Snitt gjennom korrodert kobberelement. Elementrøret er gjennomtært innenfor oppvarmet sone. Fuktighet har trengt inn i isolasjonsmassen og forårsaket korrosjonsangrep på bolten som motstandstråden er festet til.

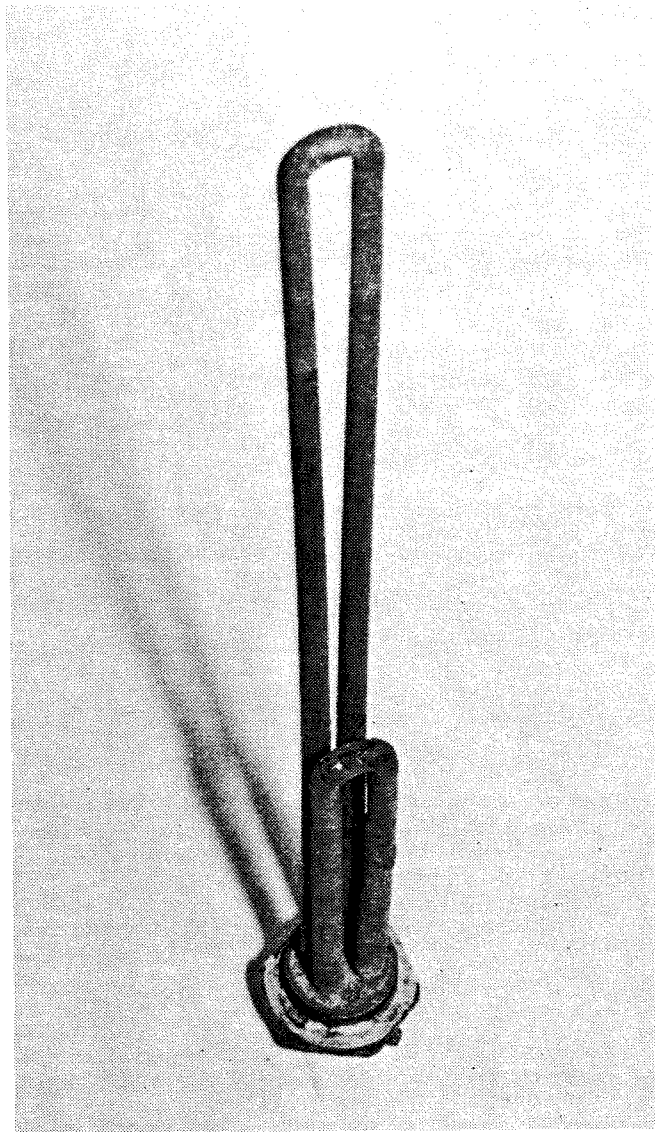
Figur 3.

Ialt 11 av de returnerte forsøks-elementer hadde rør av kobber. Elementene har vært brukt både for grunnvann og overflatevann. På samtlige elementer var den elementslyngen ødelagt som ifølge rapportskjemaet ikke har vært i bruk. Det bekrefter hva man tidligere har funnet at korrosjon avtar når temperaturen er så høy at det dannes belegg av kobberoksyd på metalloverflaten. Figur 3 viser et element som har vært i bruk med bryter i stilling "2" (lang slynge). Den korte elementslyngen har ikke vært i bruk og er korrodert.

Element med kobberrør som har vært i bruk med bryter i stilling "2". Den korte slyngen, som tilsvarer bryterstilling "1", er korrodert.

For å unngå korrosjon bør elementet mest mulig stå på full styrke. Dermed får man et beskyttende belegg av kobberoksyd på hele elementet. Bare dersom varmtvannsforbruket er meget lite, kan man sette bryter på lavere trinn.

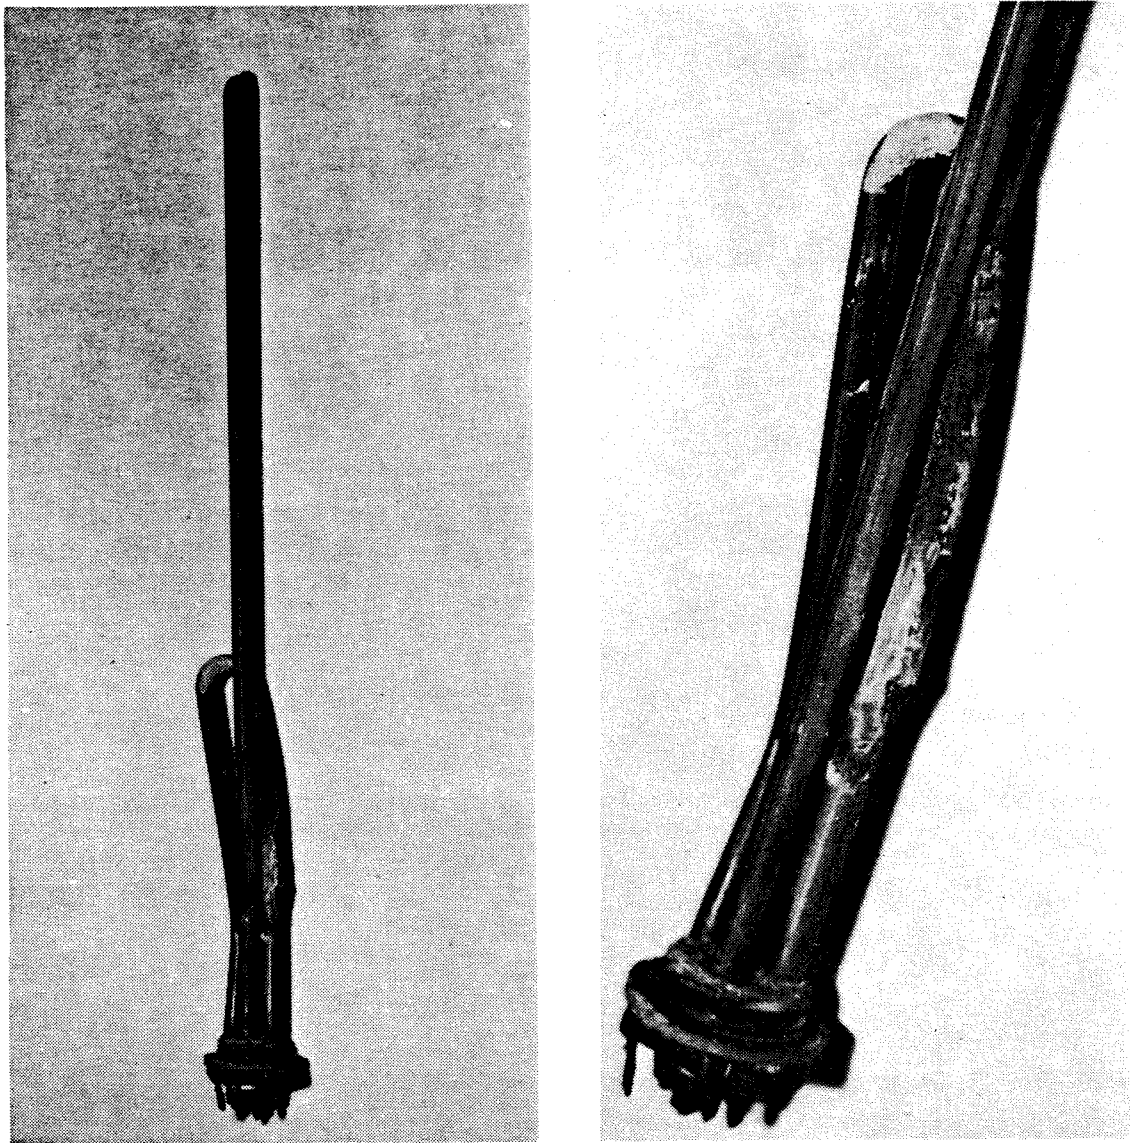
Figur 4.

Et element er meldt ødelagt etter å ha vært brukt i humusholdig overflatevann, men dette er ikke blitt returnert for undersøkelse. For 15 elementer var det slyngen med flatebelastning  $8,25 \text{ W/cm}^2$  som var ødelagt. For 4 elementer hadde slyngen med flatebelastning  $2,75 \text{ W/cm}^2$  korrodert. Tiden elementene har vært i bruk har variert fra under en måned til halvannet år. Figur 4 viser stålelement som har vært i bruk med bryter i stilling "1". Den korte slyngen med høy flatebelastning er korrodert.

En metallurgisk undersøkelse av de korroderte elementer har vist at årsaken til skadene har vært spenningskorrosjon ved depassivering og groptæring under belegg

Korrodert element med rør av syrebestandig stål. Elementet har vært i bruk med bryter i stilling "1" som tilsvarer den korte slyngen med høy flatebelastning. Forstørret utsnitt til høyre.

For å unngå korrosjon må vannet inneholde oksygen. Oksygeninnholdet i vannet ved elementoverflaten kan variere. Når elementet er tilkoplek strøm, drives oksygenet bort fra elementoverflaten og vil da omgi seg med oksygenfattig vann. Når elementet er frakoplek, er det omgitt av oksygenrikt vann. For å sikre oksygentilgang til elementoverflaten er det viktig at oppvarmingstiden gjøres så kort som mulig. Elementet bør derfor stå mest mulig på full styrke.

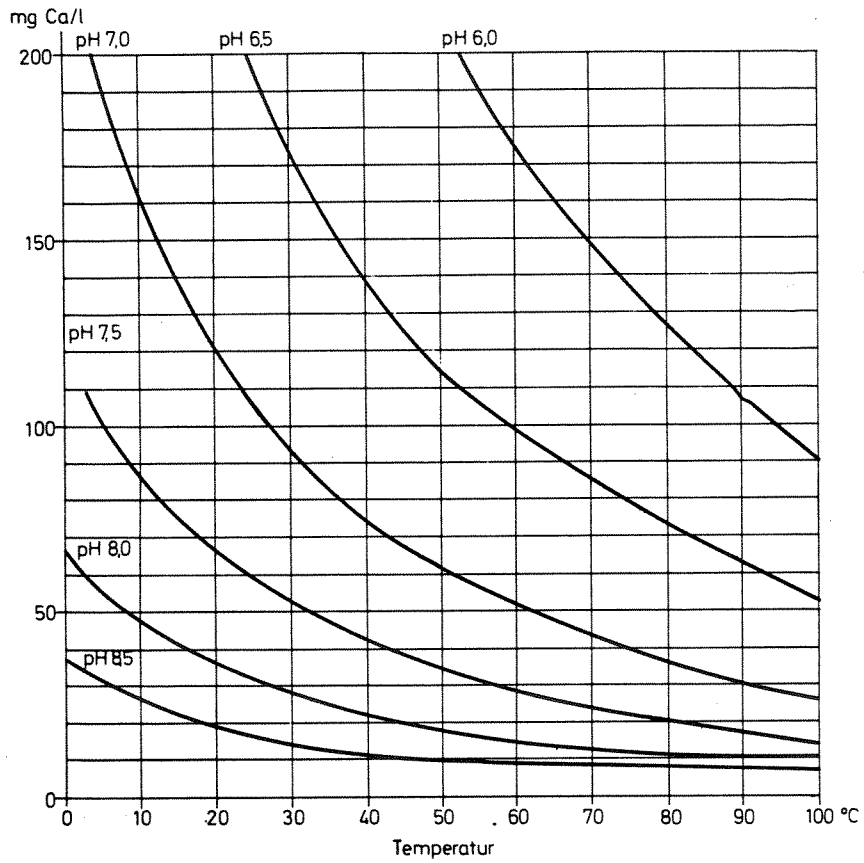
Figur 5.

Når kalsiumkonsentrasjonen i vannet akkurat er på grensen til å felle ut, sier vi at vannet er i karbonatlikevekt. På figur 5 er metningskonsentrasjonen av kalsium angitt som funksjon av temperaturen ved forskjellige pH-verdier. Figuren er å forstå slik: I vann med 30 mg Ca/l og pH 7,5 vil man få kalkutfelling når temperaturen overstiger ca. 57 °C. Dersom man med samme kalsiuminnhold i vannet skal unngå kalkutfelling ved 90 °C, må pH-verdien ikke være over 7. Det må bemerkes at kurvene er teoretisk beregnet og gjelder for rene løsninger. Innhold av klorid og sulfat i vannet vil forskyve kurvene oppover mot høyere kalsiuminnhold.

Ved å sammenlikne kurvene på figur 5 og 6 vil man finne at man lett kan få kalkutfelling på elementet når dette er tilkoplek strøm. Utfelling av kalsiumkarbonat fra vann foregår meget langsomt. Til gjengjeld går utfelt belegg langsomt i oppløsning igjen. Beleggdannelse på elementet kan unngås ved å gjøre den tiden det er tilkoplek strøm så kort som mulig i forhold til den tiden det er frakoplek. Dette oppnås ved å la elementet stå på så høy effekt som mulig.

Metningskonsentrasjonen for kalsium i vann som funksjon av temperaturen ved forskjellige pH-verdier.

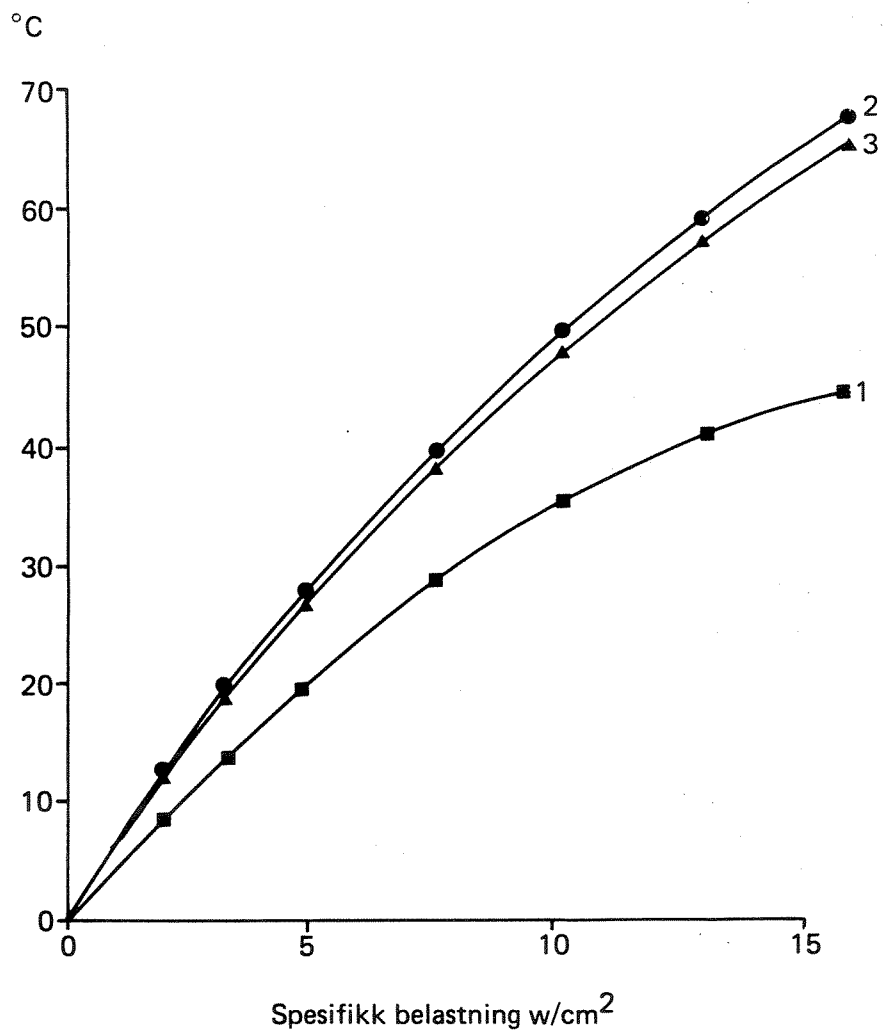
Figur 6.

Temperaturen på overflaten av stålelement er målt, og målingene behandlet i en egen rapport (8). Målingene viser at temperaturen på elementoverflaten øker med flatebelastningen. Figur 6 viser temperaturforskjellen mellom vann og elementoverflate som funksjon av flatebelastningen.

Temperaturforskjell mellom vann og elementoverflate som funksjon av den spesifikke flatebelastning ved et trykk på 4 atm.

Kurve 1 er temperaturen målt ytterst på elementet, 2 er målt en tredel fra enden og 3 en tredel fra festet.
