O-76024

KORROSJON PÅ ELEMENTER I VANNVARMERE

Avsluttende rapport

NIVA - RAPPORT

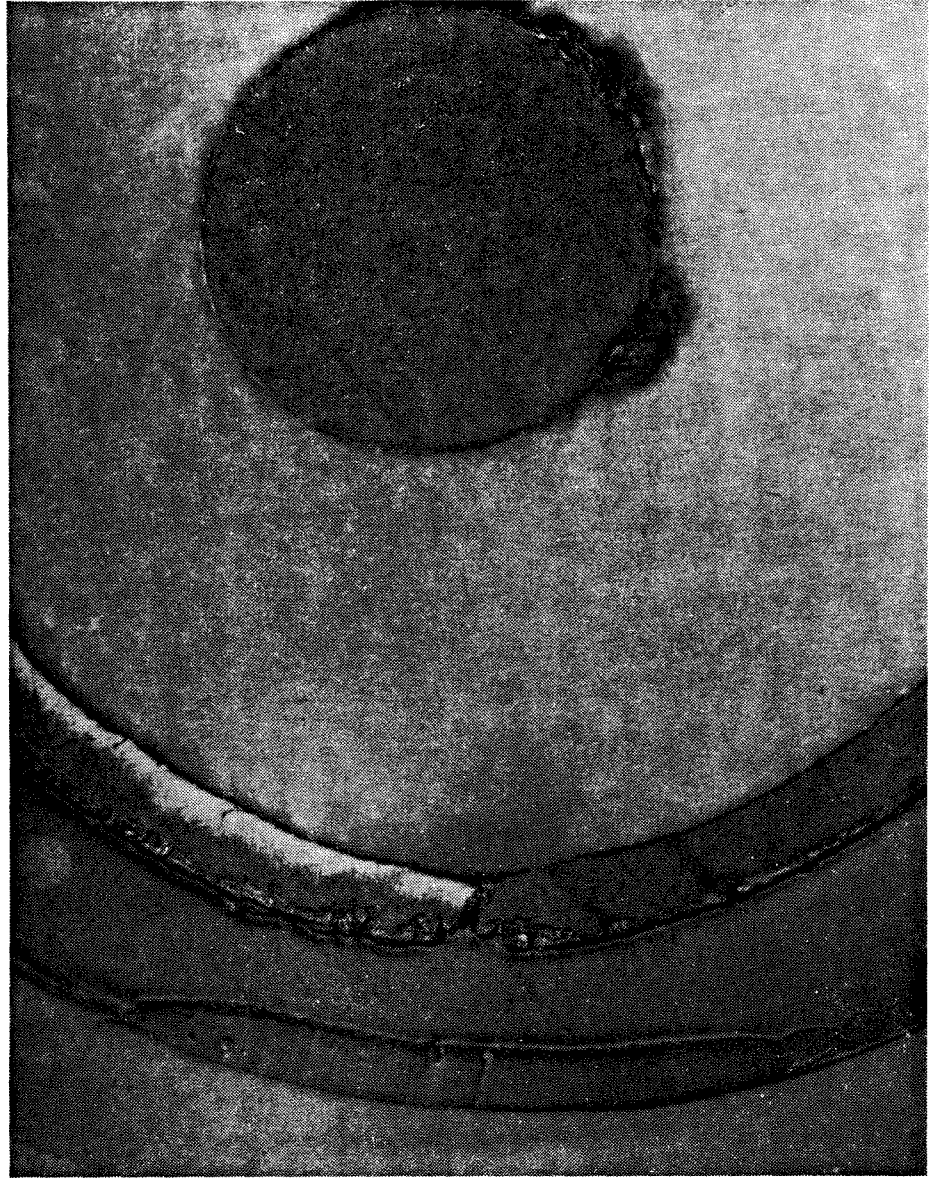
Figur 2.

Undersøkelse av skadede kobberelementer har vist at det nettopp er den elementslyngen som ikke er i bruk, som ødelegges. Skader på elementslyngen tilkopleet strøm forekom også. Elementrøret var da angrepet i nærheten av festet og innenfor den oppvarmede sone. Figur 2 viser snitt av et elementrør som er gjennomtæret av korrosjon utenfor oppvarmet sone. Lenger ut hadde røret ingen synlige angrep. I hårdt vann var det tilfeller med kalkutfelling på elementet. Kalkbelegget virket varmeisolerende og elementrøret var ødelagt på grunn av overoppheting.

Snitt gjennom korrodert kobberelement. Elementrøret er gjennomtært innenfor oppvarmet sone. Fuktighet har trengt inn i isolasjonsmassen og forårsaket korrosjonsangrep på bolten som motstandstråden er festet til.

For å unngå korrosjon bør elementet mest mulig stå på full styrke. Dermed får man et beskyttende belegg av kobberoksyd på hele elementet. Bare dersom varmtvannsforbruket er meget lite, kan man sette bryter på lavere trinn.

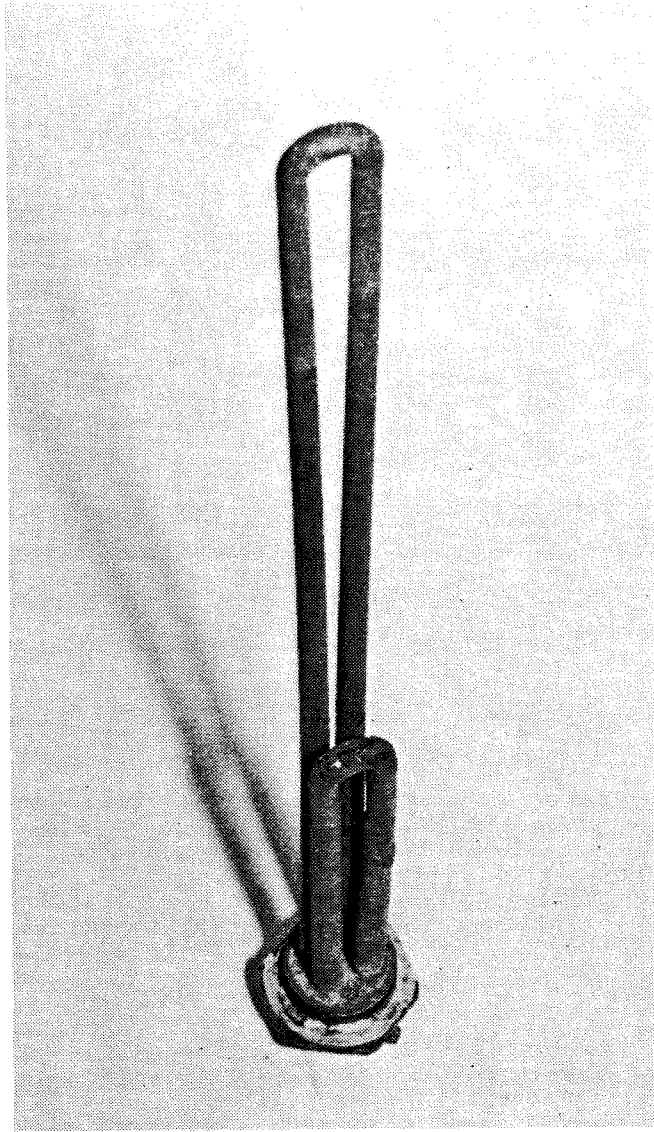
Figur 3.

Ialt 11 av de returnerte forsøks-elementer hadde rør av kobber. Elementene har vært brukt både for grunnvann og overflatevann. På samtlige elementer var den elementslyngen ødelagt som ifølge rapportskjemaet ikke har vært i bruk. Det bekrefter hva man tidligere har funnet at korrosjon avtar når temperaturen er så høy at det dannes belegg av kobberoksyd på metalloverflaten. Figur 3 viser et element som har vært i bruk med bryter i stilling "2" (lang slynge). Den korte elementslyngen har ikke vært i bruk og er korrodert.

Element med kobberrør som har vært i bruk med bryter i stilling "2". Den korte slyngen, som tilsvare bryterstilling "1", er korrodert.

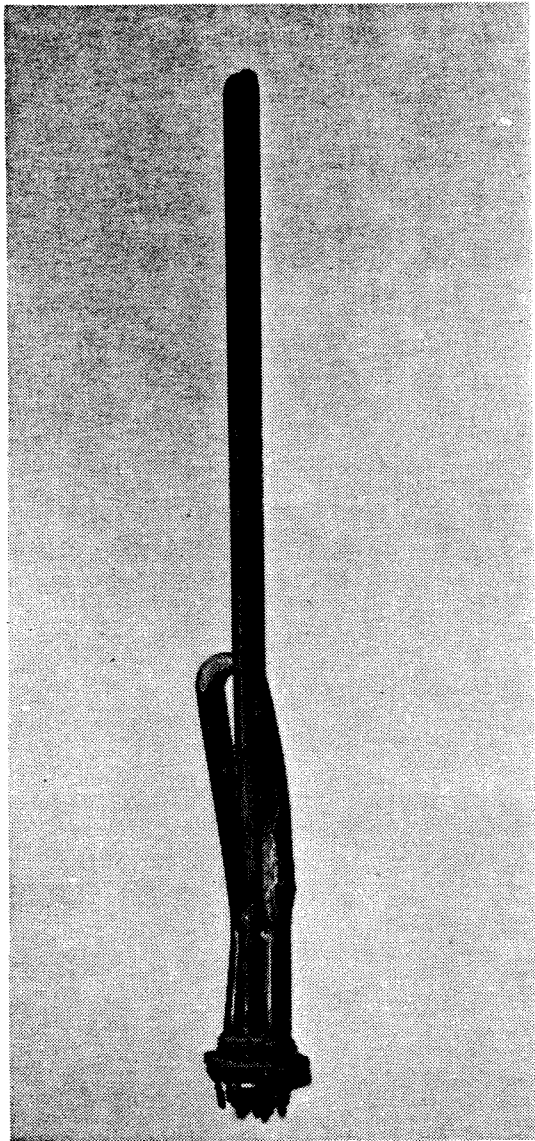
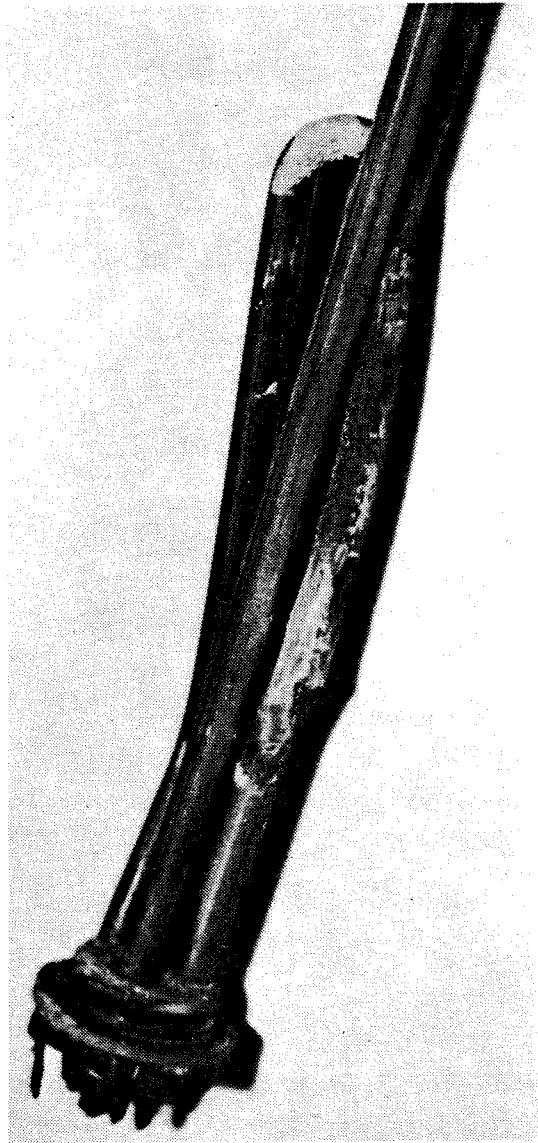
Figur 4.

Et element er meldt ødelagt etter å ha vært brukt i humusholdig overflatevann, men dette er ikke blitt returnert for undersøkelse. For 15 elementer var det slyngen med flatebelastning $8,25 \text{ W/cm}^2$ som var ødelagt. For 4 elementer hadde slyngen med flatebelastning $2,75 \text{ W/cm}^2$ korrodert. Tiden elementene har vært i bruk har variert fra under en måned til halvannet år. Figur 4 viser stålelement som har vært i bruk med bryter i stilling "1". Den korte slyngen med høy flatebelastning er korrodert.

En metallurgisk undersøkelse av de korroderte elementer har vist at årsaken til skadene har vært spenningskorrosjon ved depassivering og groptæring under belegg

Korrodert element med rør av syrebestandig stål. Elementet har vært i bruk med bryter i stilling "1" som tilsvarer den korte slyngen med høy flatebelastning. Forstørret utsnitt til høyre.

For å unngå korrosjon må vannet inneholde oksygen. Oksygeninnholdet i vannet ved elementoverflaten kan variere. Når elementet er tilkoplek strøm, drives oksygenet bort fra elementoverflaten og vil da omgi seg med oksygenfattig vann. Når elementet er frakoplek, er det omgitt av oksygenrikt vann. For å sikre oksygentilgang til elementoverflaten er det viktig at oppvarmingstiden gjøres så kort som mulig. Elementet bør derfor stå mest mulig på full styrke.
