# NIVA - RAPPORT

Rapportens tittel: Optimalisering av galvanotekniske industrirenseanlegg	Dato: 11. mai 1983
	Prosjektnummer: 0-82119
Forfatter(e): Eigil Iversen (NIVA) Sverre Strand	Faggruppe:
	Geografisk område: Akershus/Hedmark
	Antall sider (inkl. bilag): 42

OPTIMALISERING AV GALVANOTEKISKE INDUSTRIRENSSEANLEGG

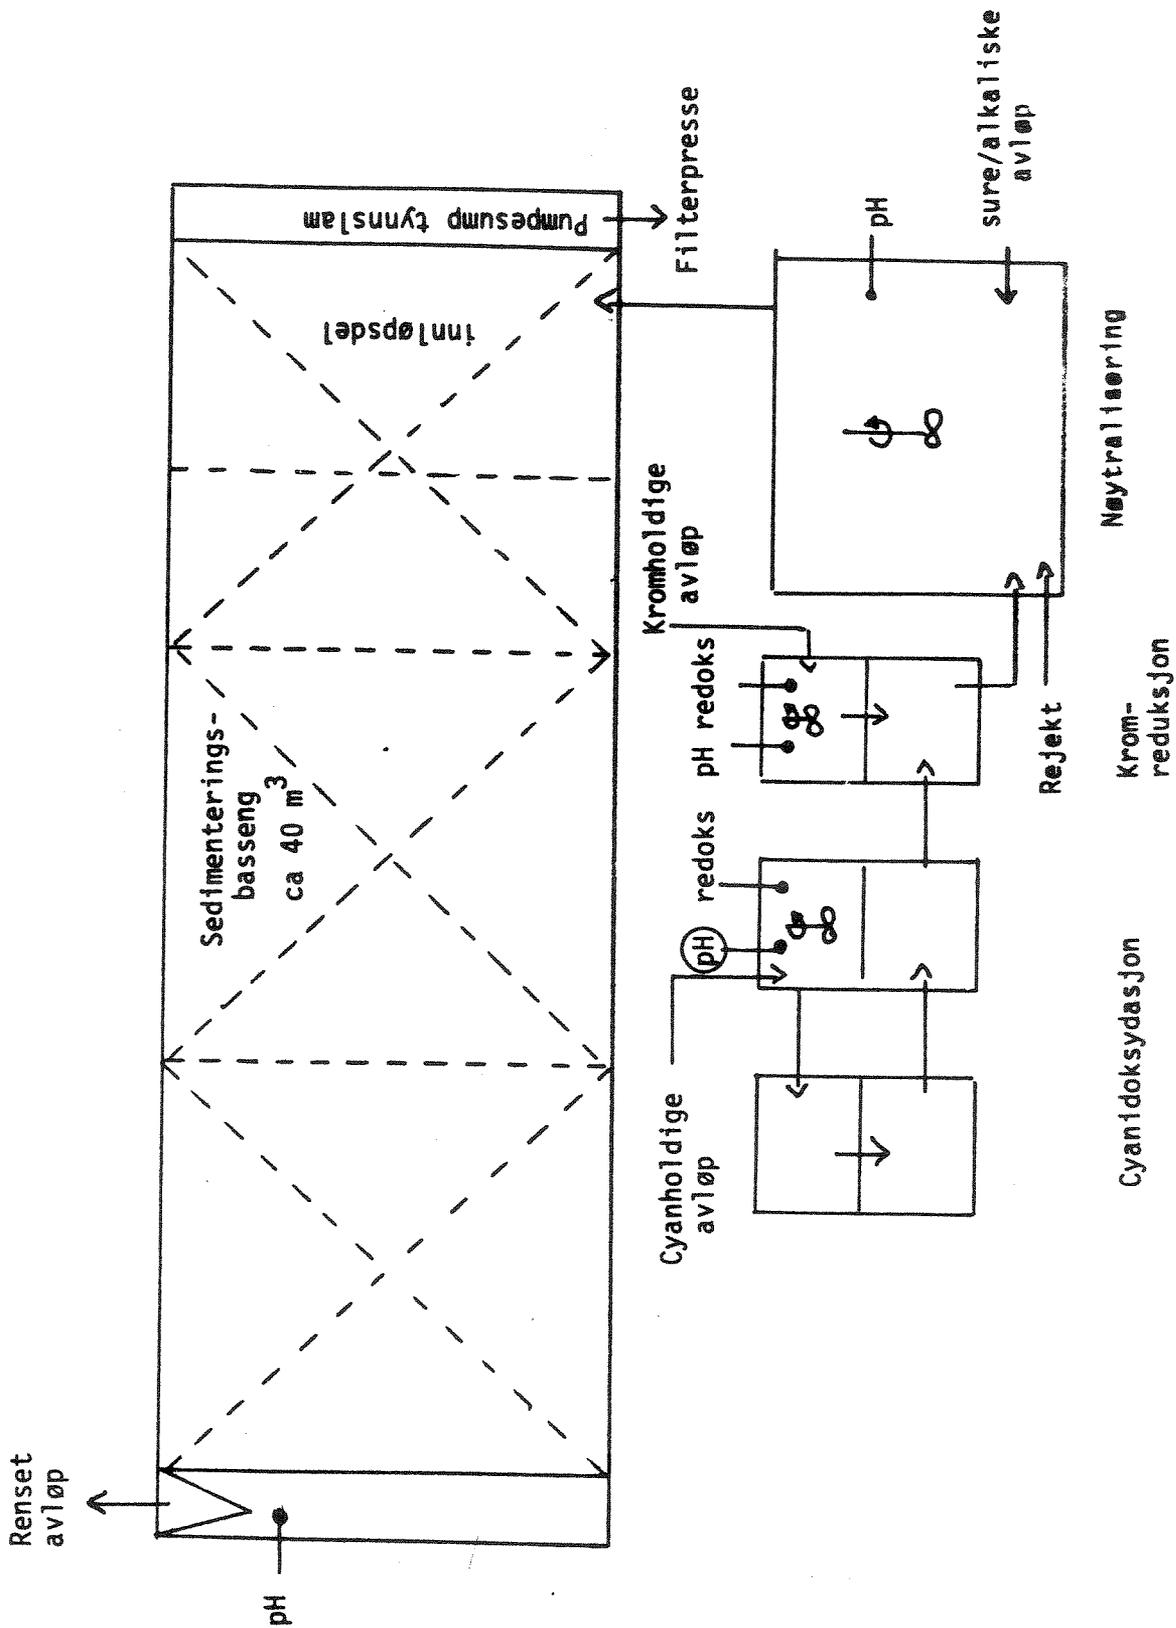
Fig. 1. Prinsippkisse av renseanlegget ved Stantek A/S

Fig. 1 er en prinsippskisse av renseanlegget. Renseanlegget er bygd etter vanlige prinsipper og omfatter følgende behandlingstrinn:

Ved utløpet av og i selve sedimenteringsbassenget var partiklene meget små, og vannet var blakket slik at det ikke var mulig å observere noe slamnivå. Dette viser at det er nødvendig å få til en bedre flokkulering dersom utslippskravet skal overholdes.

I hver av slamlommene hadde det bygd seg opp et fast lag av slam som ikke raste sammen ved slamtapping. Slamtappingen var derfor lite effektiv idet den kun foregikk gjennom en smal traktformet åpning i midten av hver lomme.

1. Slamptapping må intensiveres for å tømme de overfylte lommene. Mulighetene for økning av kammerfilterpressenes kapasitet undersøkes.
2. Tappeanordningen for slam bør forbedres. Det bør legges ut et nytt og større pumperør langs bassengkanten for tapping fra bunnen av slamlommene fordi det eksisterende arrangement har lett for å tette seg. På enden av dette pumperøret monteres det fleksible plastrør som kan stikkes ned i slammet. Nødvendige kraner monteres for å styre tappingen.
3. Utstyr for dosering av flokkuleringsmiddel monteres, og det doseres 5 l av en 0,05 prosent-løsning av SEPARAN AP 273 pr. m<sup>3</sup> avløpsvann.
4. Vannforbruket må holdes så lavt som mulig og på et konstant nivå for å oppnå optimale flokkuleringsbetingelser.
5. Det bør utarbeides driftskontrollprogram med driftsjournal for å forbedre og rasjonalisere den løpende egenkontroll og vedlikehold.

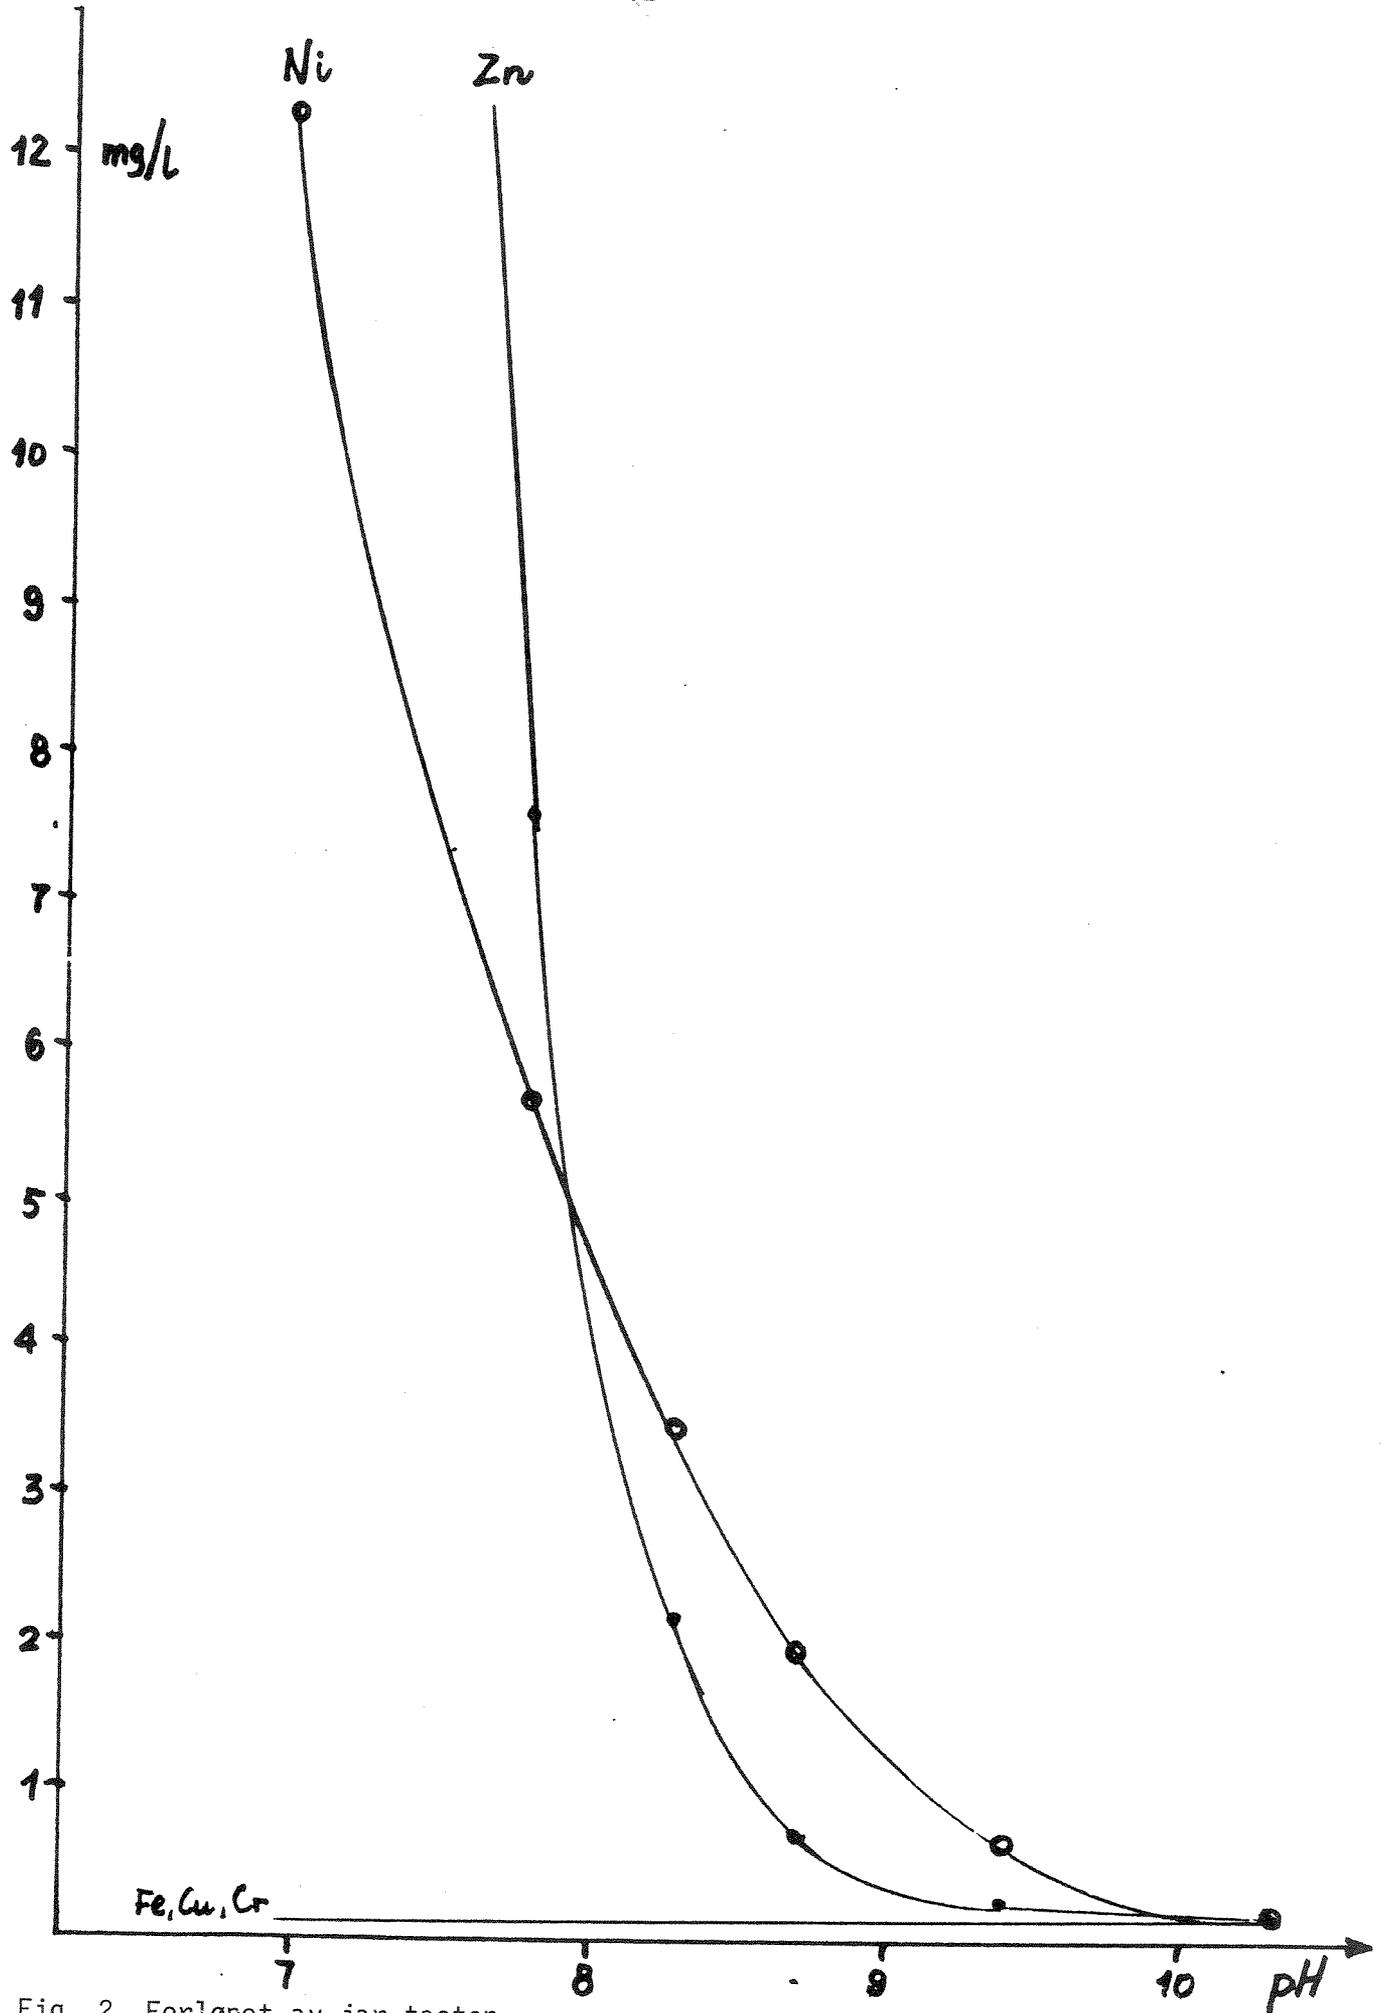
Fig. 2. Forløpet av jar-testen.

I undersøkelsen utført den 5.-6.11.1981 ble det utført en jar-test for å bestemme optimal pH-verdi for metallutfelling. Resultatet av denne testen er gjengitt i fig. 2 som viser at pH bør være større enn 8,2 dersom en skal greie å overholde utslippskravet til sink og nikkel. Optimal fellings-pH for sink oppnås ved pH 9,2 mens for nikkel oppnås optimal pH-verdi først ved pH 10. Som en konklusjon anbefales at pH i sedimenteringsbassenget holdes så nær opptil den maksimalt tillatte (pH 9,5) som mulig.

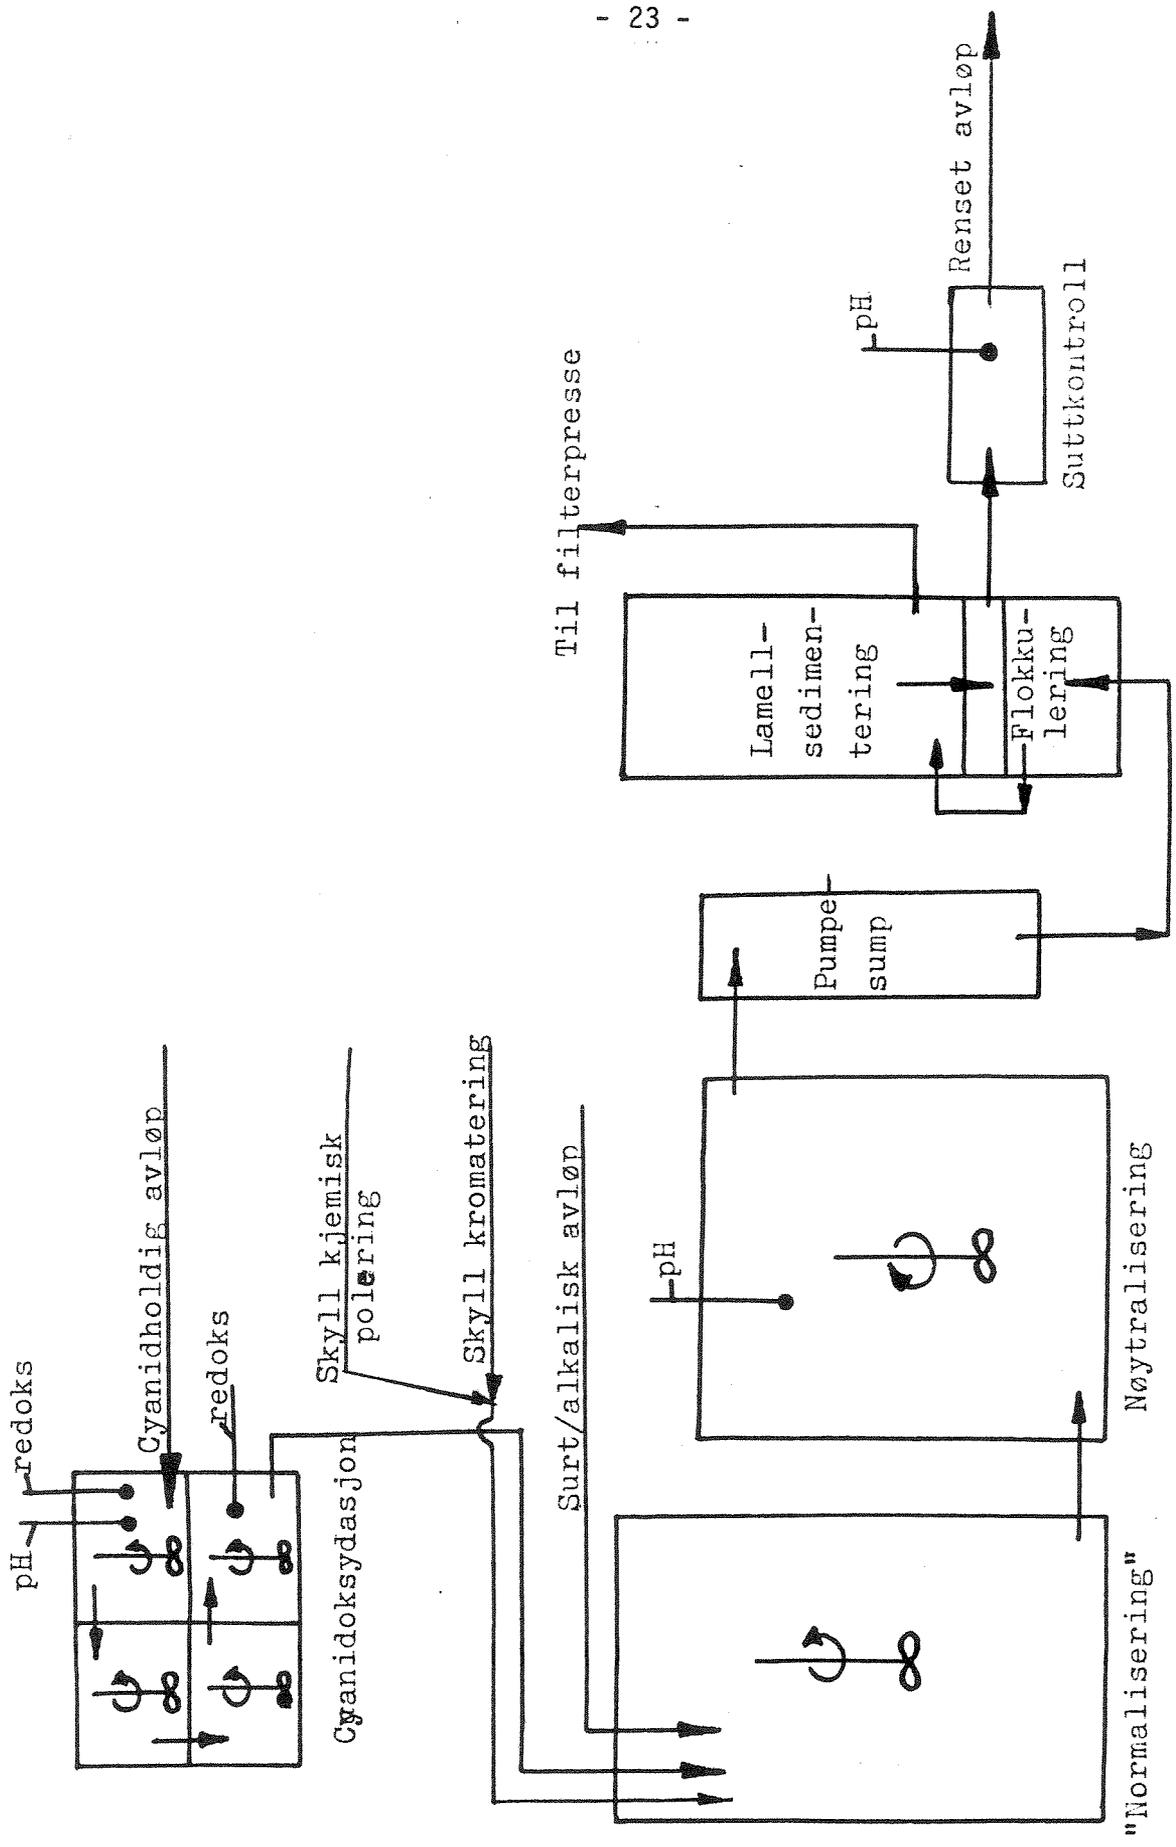
Fig. 3. Prinsippskisse for renseanlegget ved Kenmore A/S

Fig. 3 viser en prinsippskisse av renseanleggets oppbygging (konsentratar er ikke tatt med på skissen).

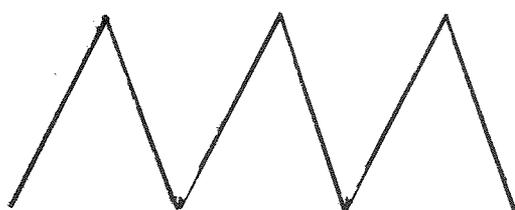
Vannstrømmen gjennom lamelledimenteringstanken har vært støtvis, da pumpen som pumper fra pumpeump til flokkuleringskar, har gått bare halvparten av tiden. Denne ulempen har bedriften nå i vesentlig grad redusert ved at man for enden av utløpsrennene fra lamelledimenteringstanken har satt plater med små hull nederst og en ny rekke hull på høyere nivå. Dette medfører at når nivået i flokkuleringstanken stiger når pumpen starter, så stiger også nivået i sedimenteringstanken, slik at nivåforskjellen blir liten, og da det er nivåforskjellen som styrer strømningshastigheten, vil denne utjevnes. Forskjellen fremgår av følgende illustrasjon:

Skriverutslag før endring

Skriverutslag etter endring

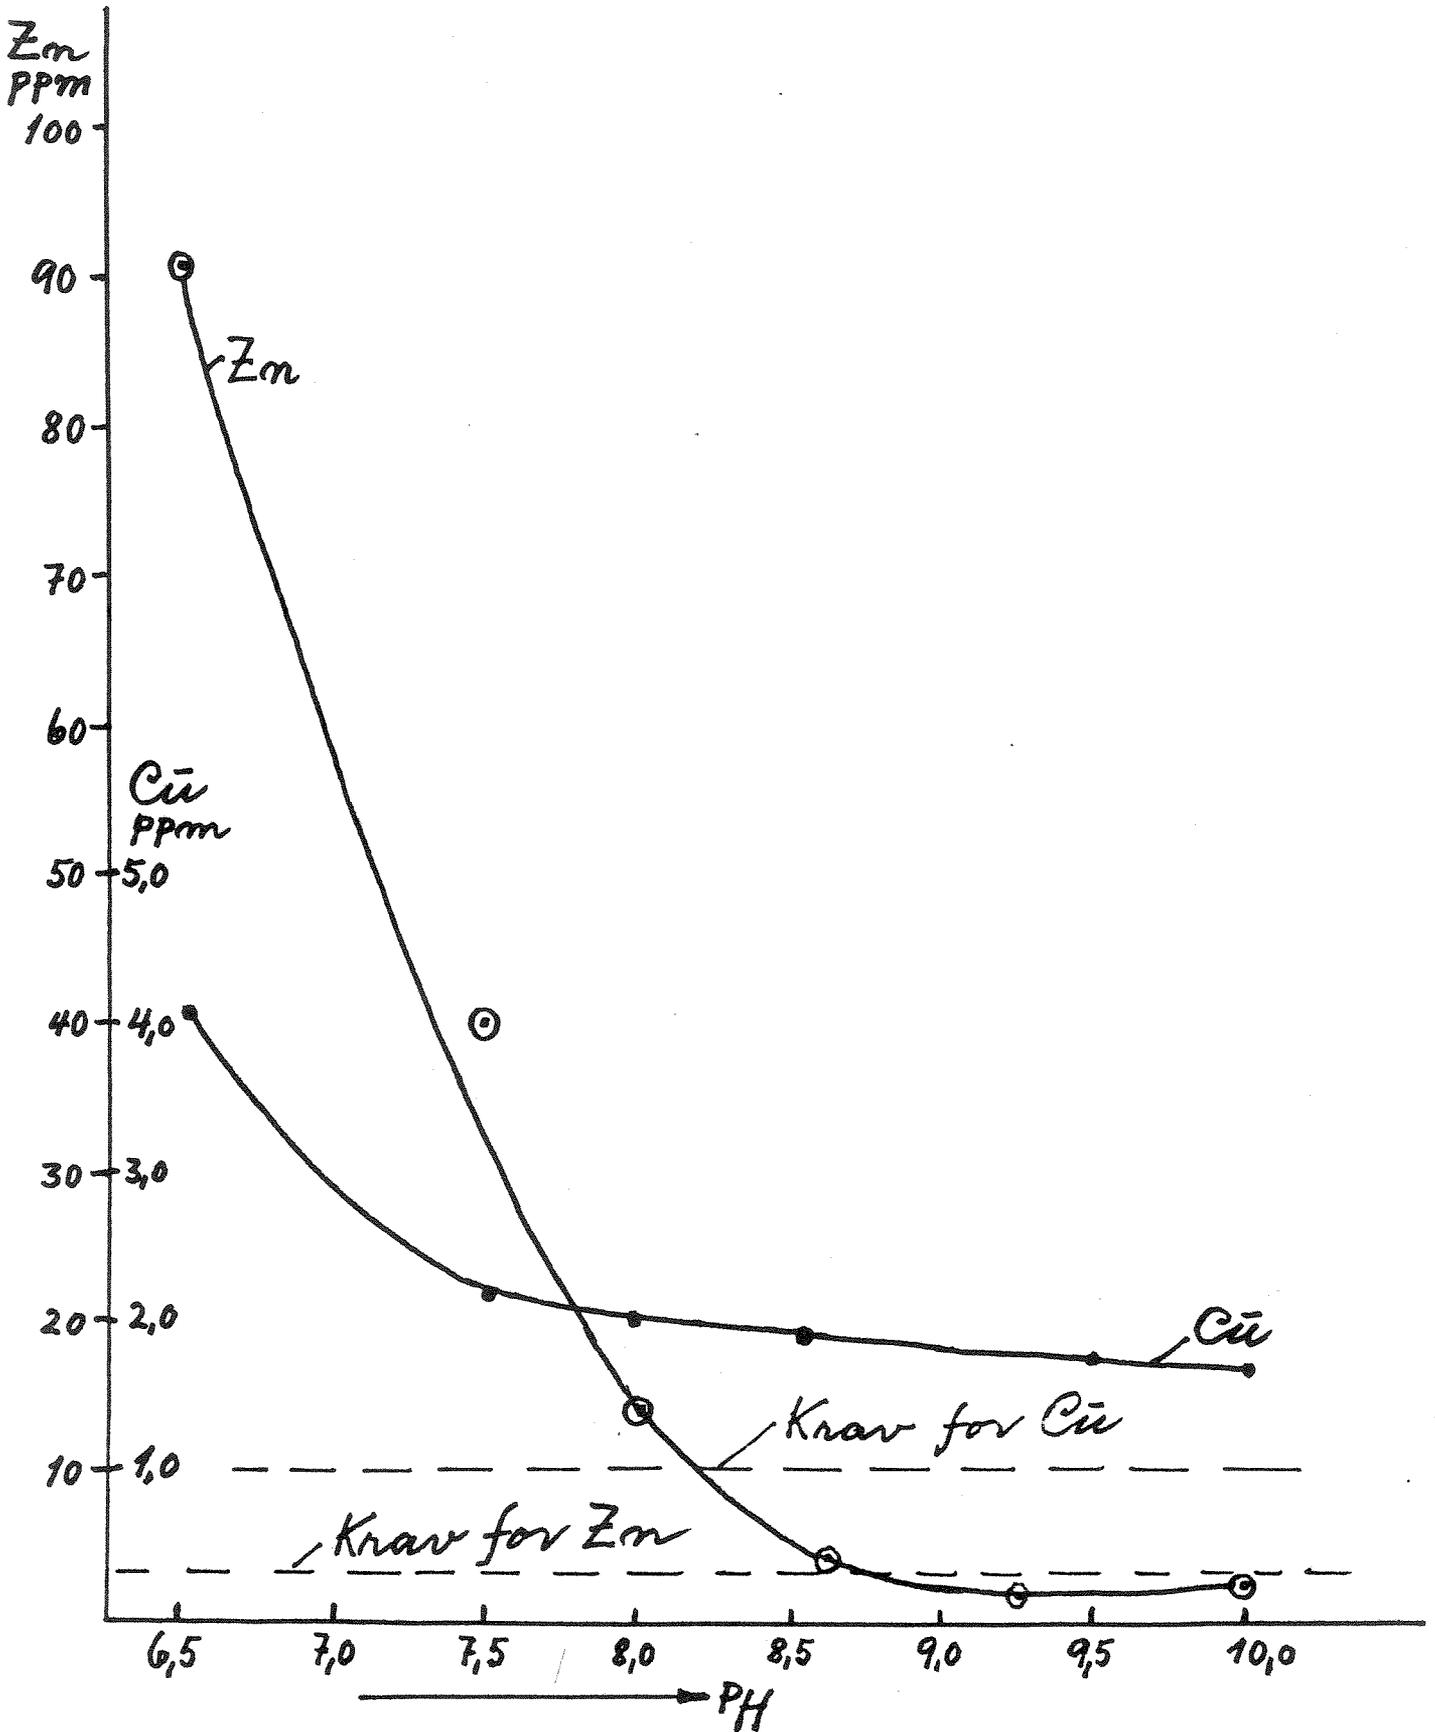
Fig. 4. Forløp av jar-test for prøve tatt 12/11-82.

Ved besøk 12.11.82 (før foranstående liste ble satt opp) ble det tatt 3 prøver av avløpsvannet + en prøve for jar-test. Denne dag ble vannet pumpet med stor hastighet fra pumpeump til flokkuleringskar. (Pumpen gikk i 3 minutter og stod stille i 5 minutter). Det ble tatt en prøve like etter at pumpen startet, og en ny prøve etter ca. 1½ minutt og en siste prøve da pumpen stoppet. Tabell 8 viser analyseresultatene for disse prøver, og fig. 4 viser forløpet av jar-testen.

Ved senere å ta ut prøver på ca. 1 liter kunne det påvises noe slam på bunnen av glasset etter at prøven hadde stått et par timer, mens slam ikke kunne observeres kort tid etter at prøven ble tatt. Dette tydet på at sedimenteringen av en del av slammene skjer ytterst langsomt. Jar-testen tydet også på et vanskelig sedimenterbart avløpsvann.
