NIVA - RAPPORT

Rapportens tittel: Optimalisering av galvanotekniske industrirenseanlegg	Dato: 11. mai 1983
	Prosjektnummer: 0-82119
Forfatter(e): Eigil Iversen (NIVA) Sverre Strand	Faggruppe:
	Geografisk område: Akershus/Hedmark
	Antall sider (inkl. bilag): 42

OPTIMALISERING AV GALVANOTEKISKE INDUSTRIRENSSEANLEGG

Denne undersøkelsen er utført etter oppdrag fra NTNF's utvalg for utvikling og kontroll av industriens rensetiltak, INDRENS. Hensikten med undersøkelsen var å optimalisere driften ved galvanotekniske industrirenseanlegg ved hjelp av enkle tiltak.

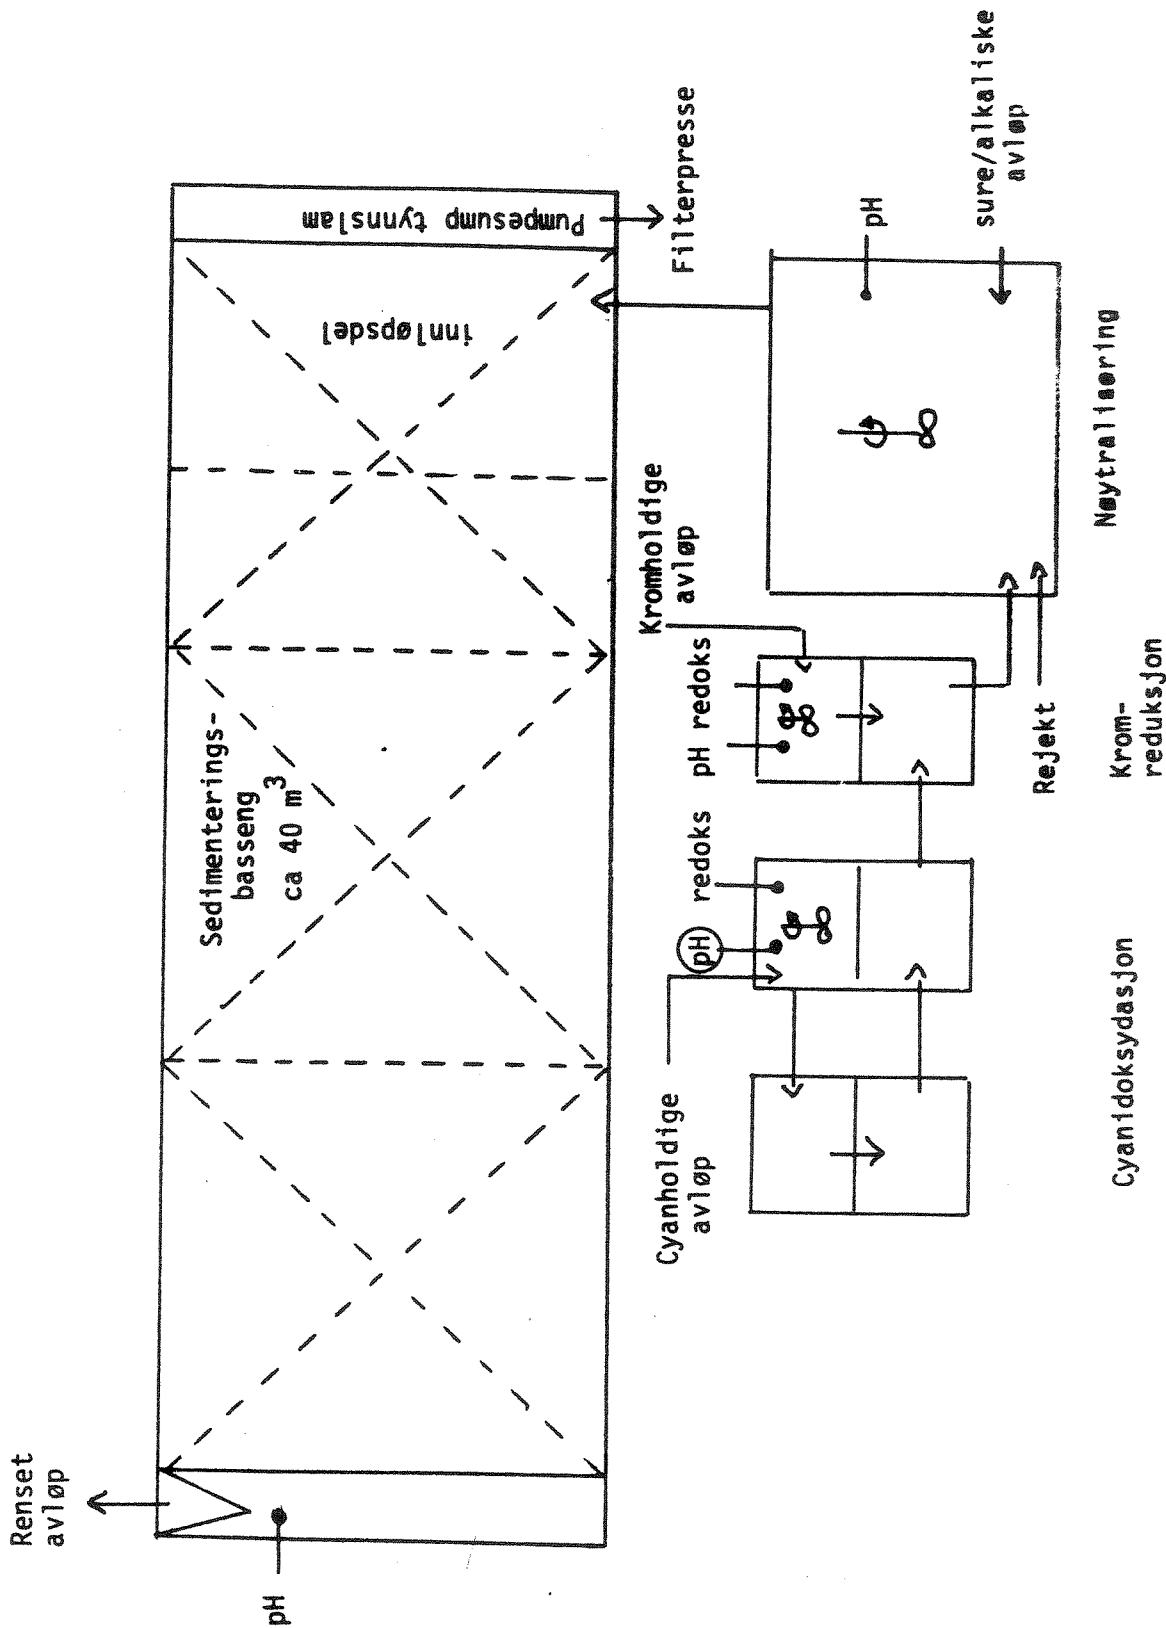
Fig. 1. Prinsippskisse av renseanlegget ved Stantek A/S

Fig. 1 er en prinsippskisse av renseanlegget. Renseanlegget er bygd etter vanlige prinsipper og omfatter følgende behandlingstrinn:

Ved utløpet av og i selve sedimenteringsbassenget var partiklene meget små, og vannet var blakket slik at det ikke var mulig å observere noe slamnivå. Dette viser at det er nødvendig å få til en bedre flokkulering dersom utslippskravet skal overholdes.

I hver av slamlommene hadde det bygd seg opp et fast lag av slam som ikke raste sammen ved slamtapping. Slamtappingen var derfor lite effektiv idet den kun foregikk gjennom en smal traktformet åpning i midten av hver lomme.

1. Slamptapping må intensiveres for å tømme de overfylte lommene. Mulighetene for økning av kammerfilterpressenes kapasitet undersøkes.
2. Tappeanordningen for slam bør forbedres. Det bør legges ut et nytt og større pumperør langs bassengkanten for tapping fra bunnen av slamlommene fordi det eksisterende arrangement har lett for å tette seg. På enden av dette pumperøret monteres det fleksible plastrør som kan stikkes ned i slammet. Nødvendige kraner monteres for å styre tappingen.
3. Utstyr for dosering av flokkuleringsmiddel monteres, og det doseres 5 l av en 0,05 prosent-løsning av SEPARAN AP 273 pr. m³ avløpsvann.
4. Vannforbruket må holdes så lavt som mulig og på et konstant nivå for å oppnå optimale flokkuleringsbetingelser.
5. Det bør utarbeides driftskontrollprogram med driftsjournal for å forbedre og rasjonalisere den løpende egenkontroll og vedlikehold.

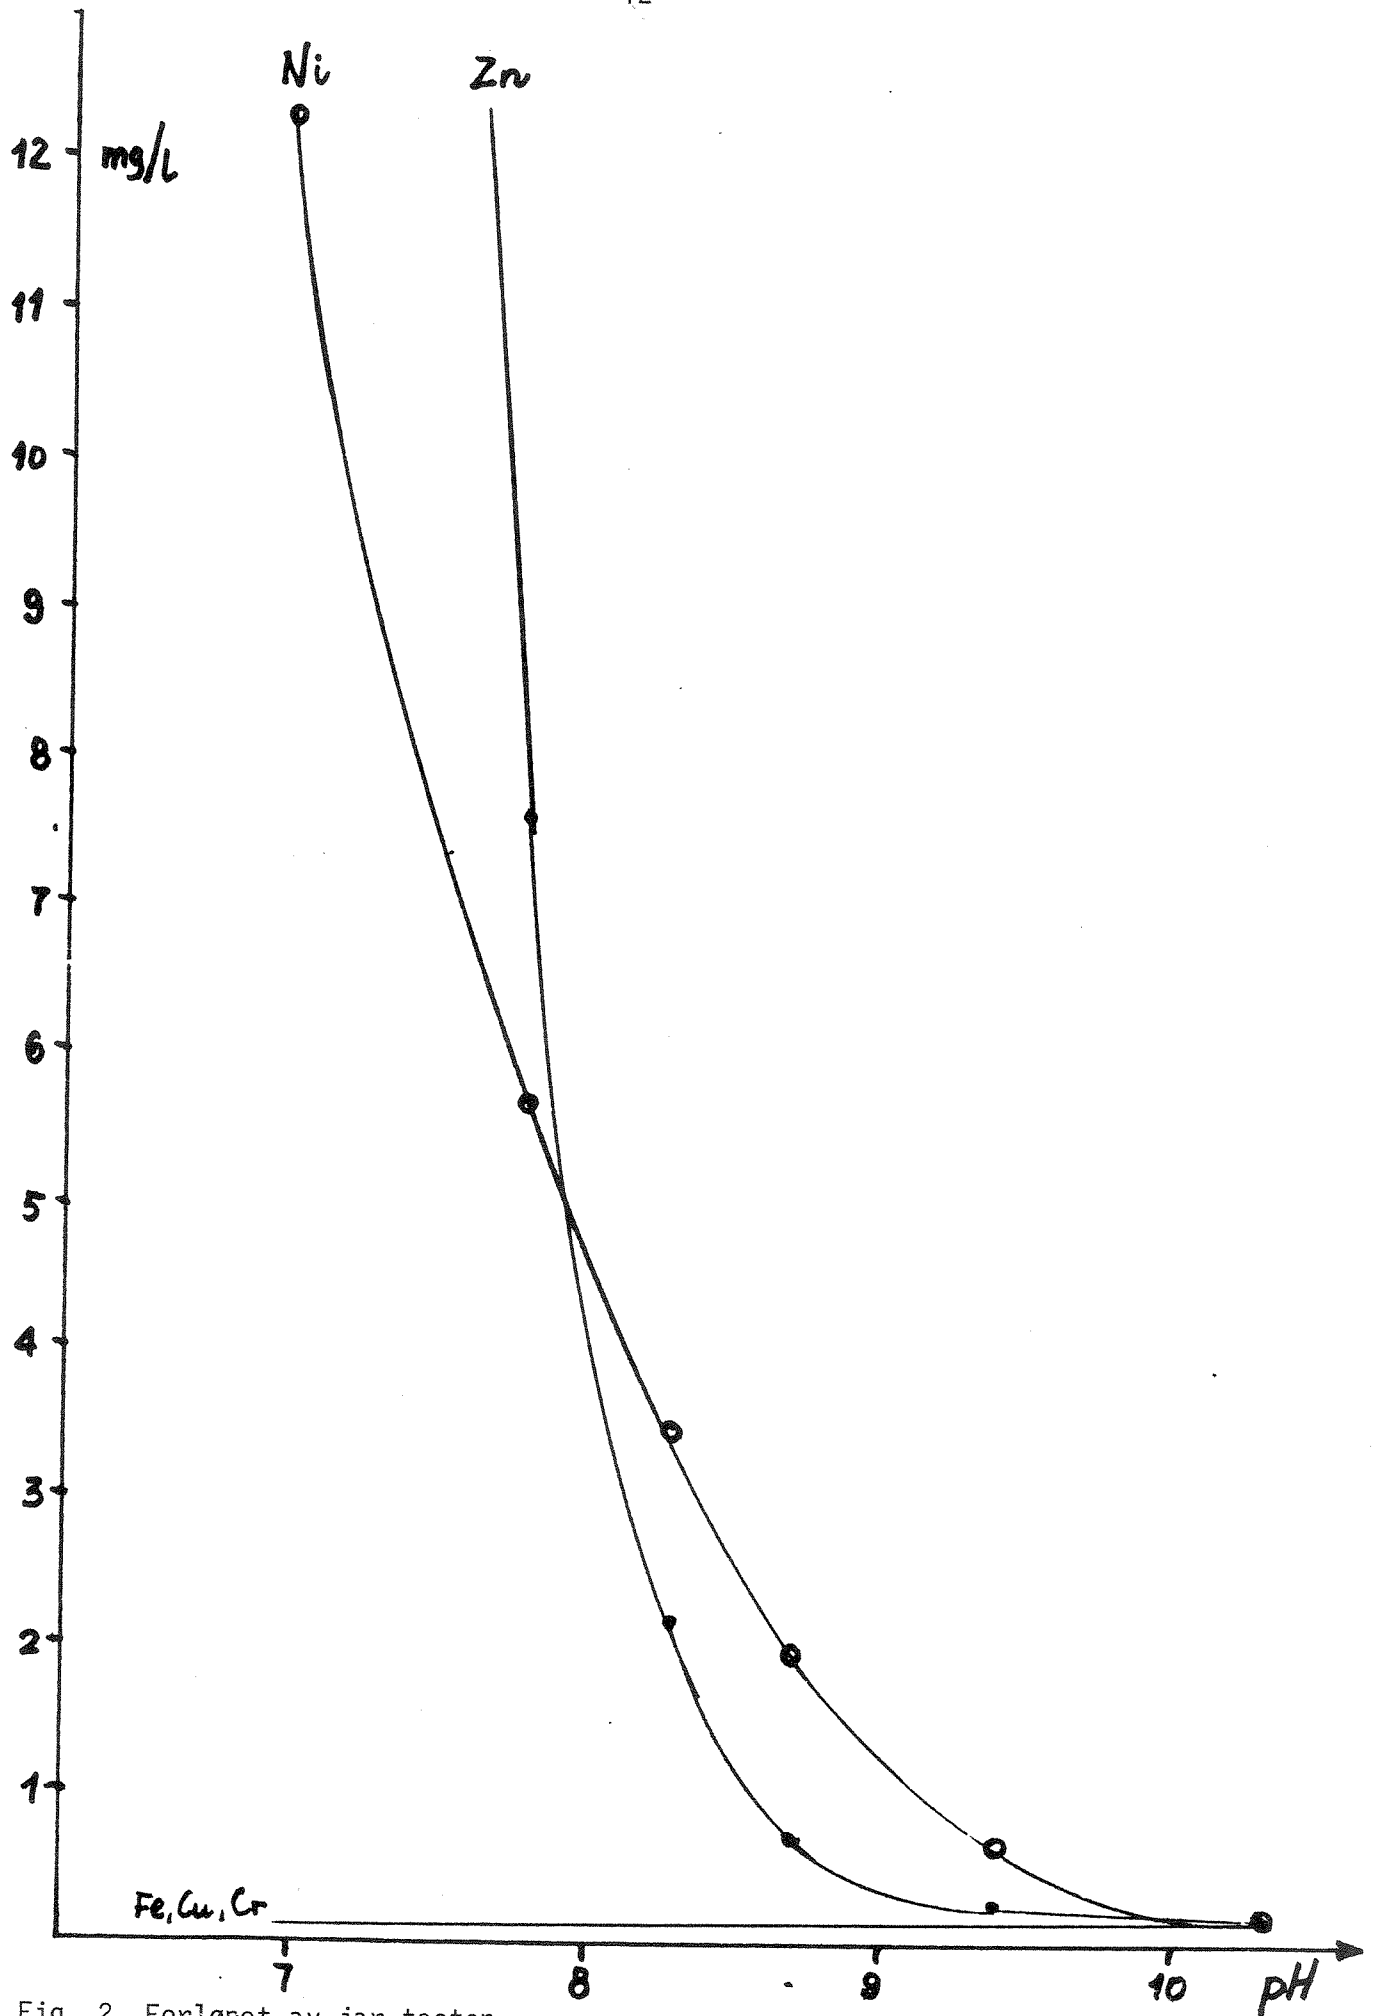
Fig. 2. Forløpet av jar-testen.

I undersøkelsen utført den 5.-6.11.1981 ble det utført en jar-test for å bestemme optimal pH-verdi for metallutfelling. Resultatet av denne testen er gjengitt i fig. 2 som viser at pH bør være større enn 8,2 dersom en skal greie å overholde utslippskravet til sink og nikkel. Optimal fellings-pH for sink oppnås ved pH 9,2 mens for nikkel oppnås optimal pH-verdi først ved pH 10. Som en konklusjon anbefales at pH i sedimenteringsbassenget holdes så nær opptil den maksimalt tillatte (pH 9,5) som mulig.

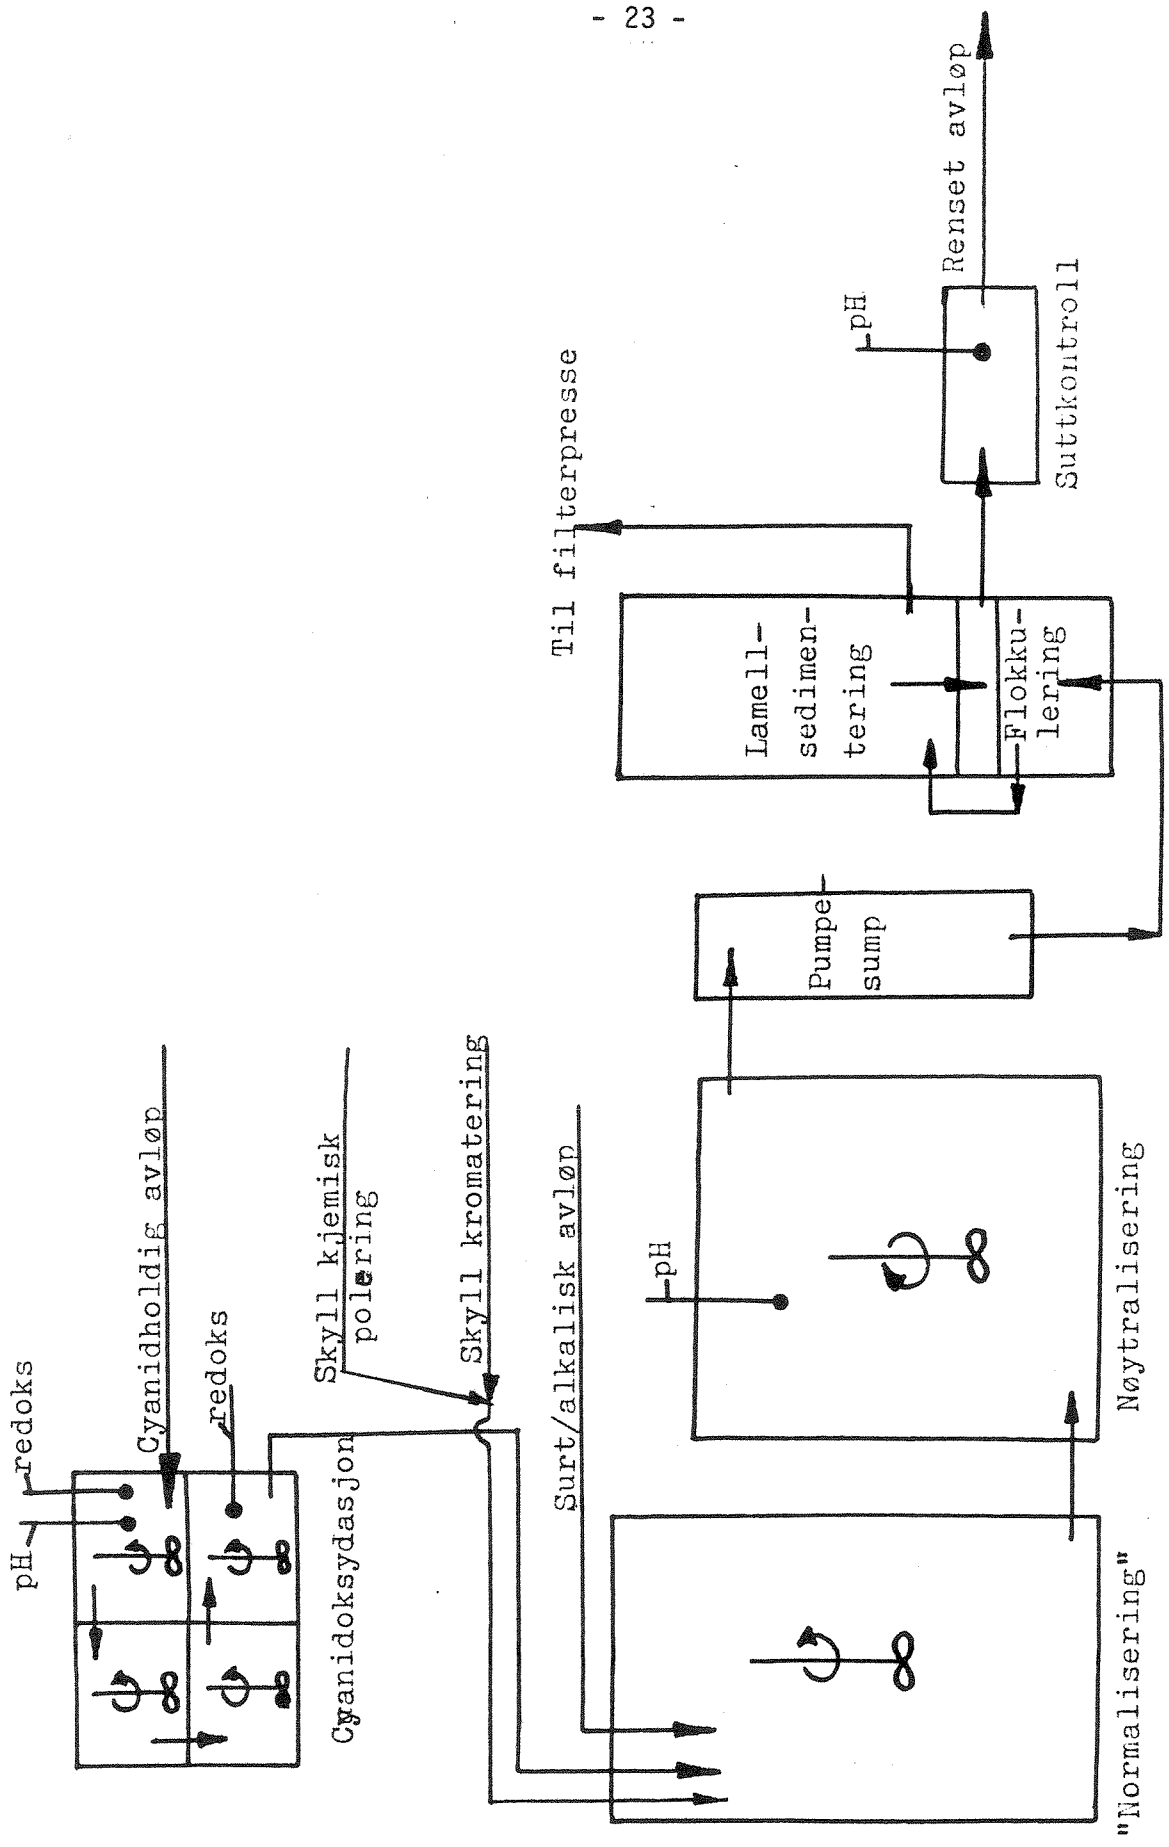
Fig. 3. Prinsippskisse for renseanlegget ved Kenmore A/S

Fig. 3 viser en prinsippskisse av renseanleggets oppbygging (konsentratar er ikke tatt med på skissen).

Vannstrømmen gjennom lamelledimenteringstanken har vært støtvis, da pumpen som pumper fra pumpeump til flokkuleringskar, har gått bare halvparten av tiden. Denne ulempen har bedriften nå i vesentlig grad redusert ved at man for enden av utløpsrennene fra lamelledimenteringstanken har satt plater med små hull nederst og en ny rekke hull på høyere nivå. Dette medfører at når nivået i flokkuleringstanken stiger når pumpen starter, så stiger også nivået i sedimenteringstanken, slik at nivåforskjellen blir liten, og da det er nivåforskjellen som styrer strømningshastigheten, vil denne utjevnes. Forskjellen fremgår av følgende illustrasjon:

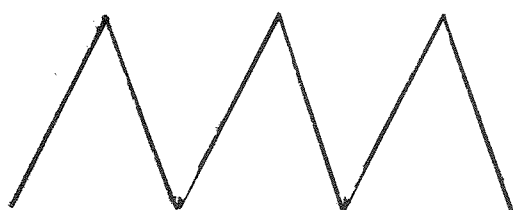
Skriverutslag før endring

Skriverutslag etter endring

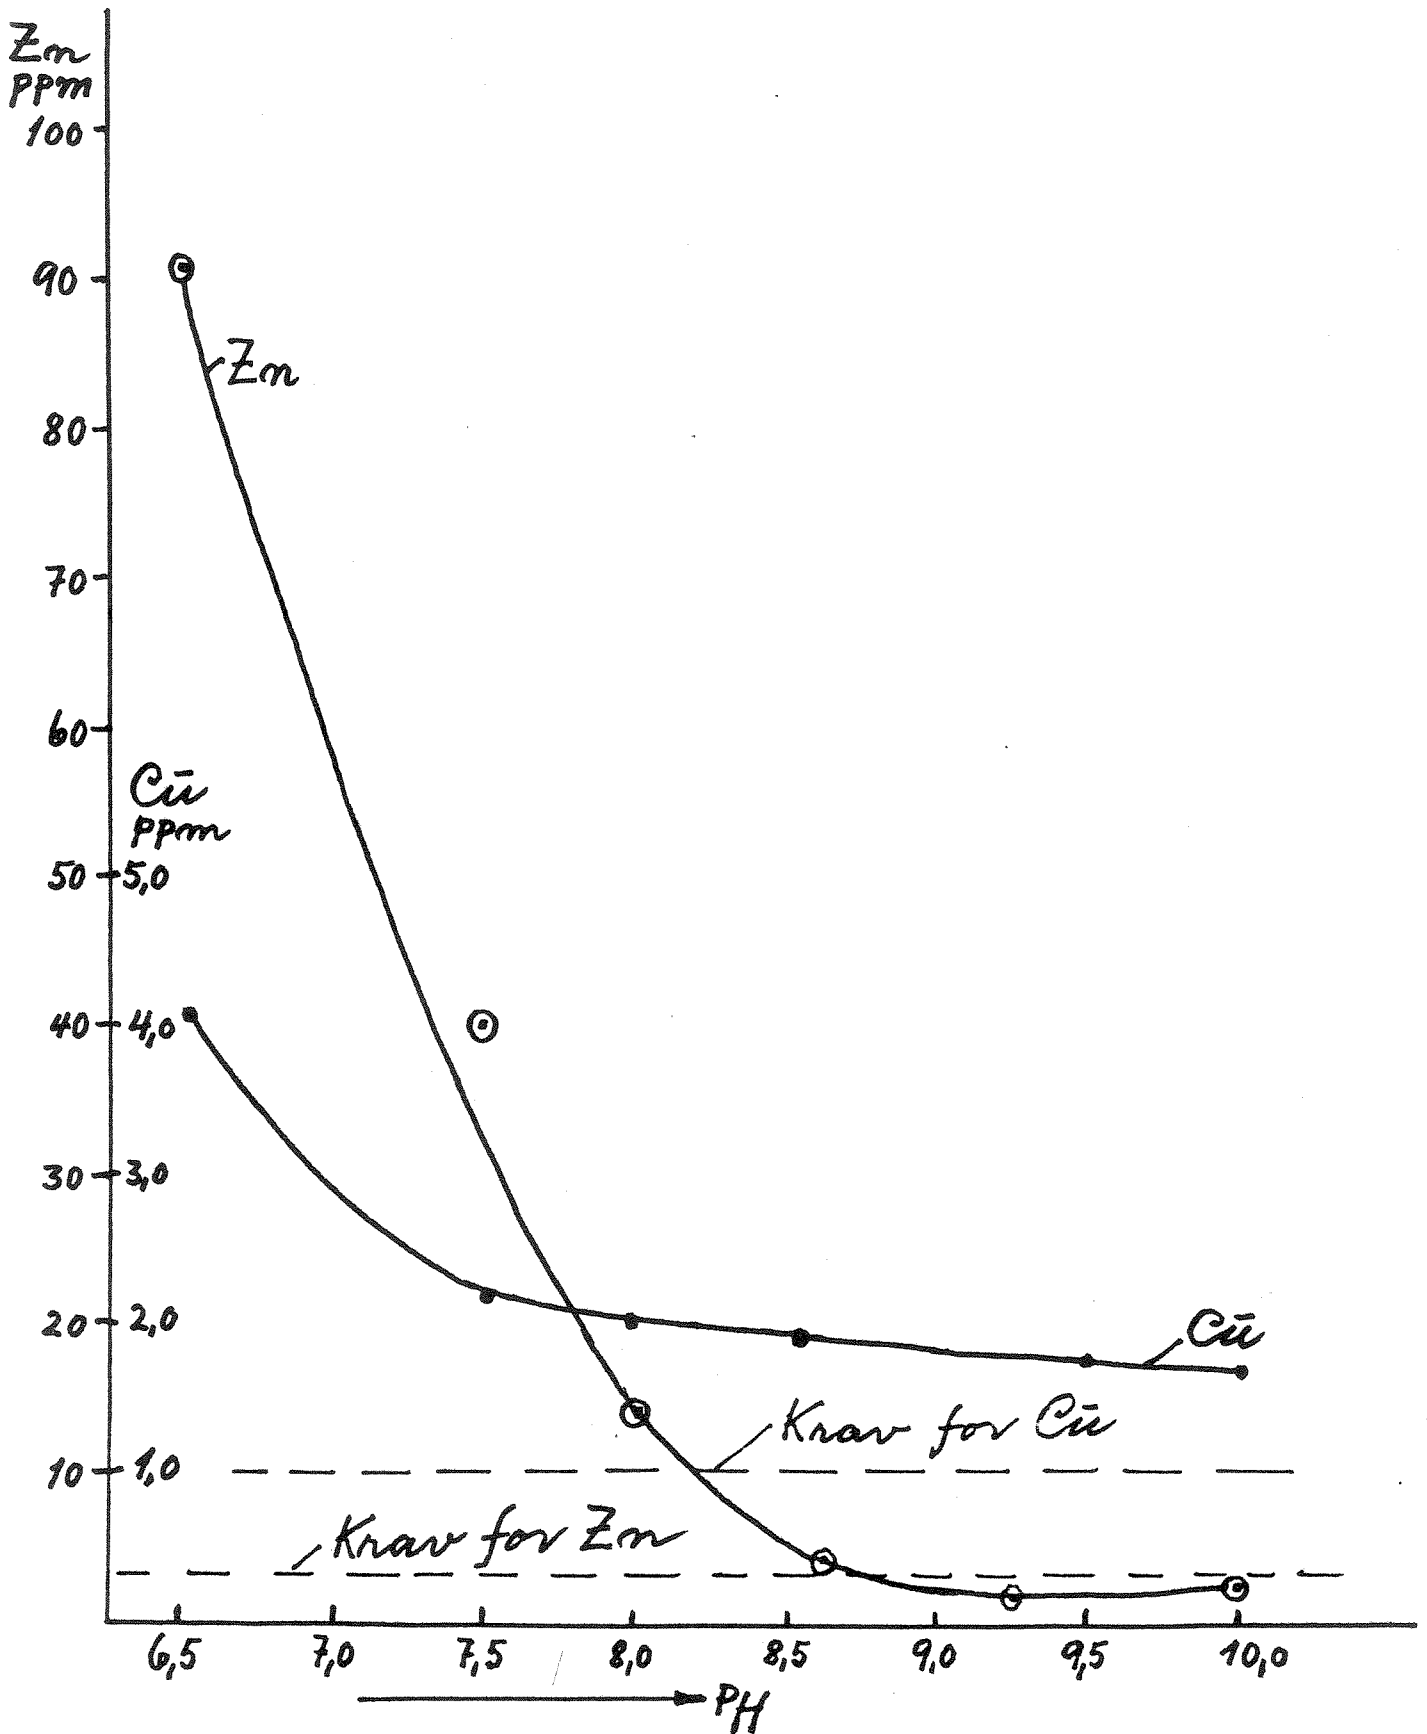
Fig. 4. Forløp av jar-test for prøve tatt 12/11-82.

Ved besøk 12.11.82 (før foranstående liste ble satt opp) ble det tatt 3 prøver av avløpsvannet + en prøve for jar-test. Denne dag ble vannet pumpet med stor hastighet fra pumpeump til flokkuleringskar. (Pumpen gikk i 3 minutter og stod stille i 5 minutter). Det ble tatt en prøve like etter at pumpen startet, og en ny prøve etter ca. 1½ minutt og en siste prøve da pumpen stoppet. Tabell 8 viser analyseresultatene for disse prøver, og fig. 4 viser forløpet av jar-testen.

Ved senere å ta ut prøver på ca. 1 liter kunne det påvises noe slam på bunnen av glasset etter at prøven hadde stått et par timer, mens slam ikke kunne observeres kort tid etter at prøven ble tatt. Dette tydet på at sedimenteringen av en del av slammene skjer ytterst langsomt. Jar-testen tydet også på et vanskelig sedimenterbart avløpsvann.
