Laksedød ved Sunlaks AS

Vurdering av årsak

NIVA - RAPPORT

Rapportens tittel:	Dato:
LAKSEDØD VED SUNLAKS A/S VURDERING AV ÅRSÅK	20/12-89
Forfatter (e):	Prosjektnummer:
BJØRN OLAV ROSSELAND	0-89194
	Faggruppe:
	Akva
	Geografisk område:
	Møre og Romsdal
	Antall sider (inkl. bilag):
	60

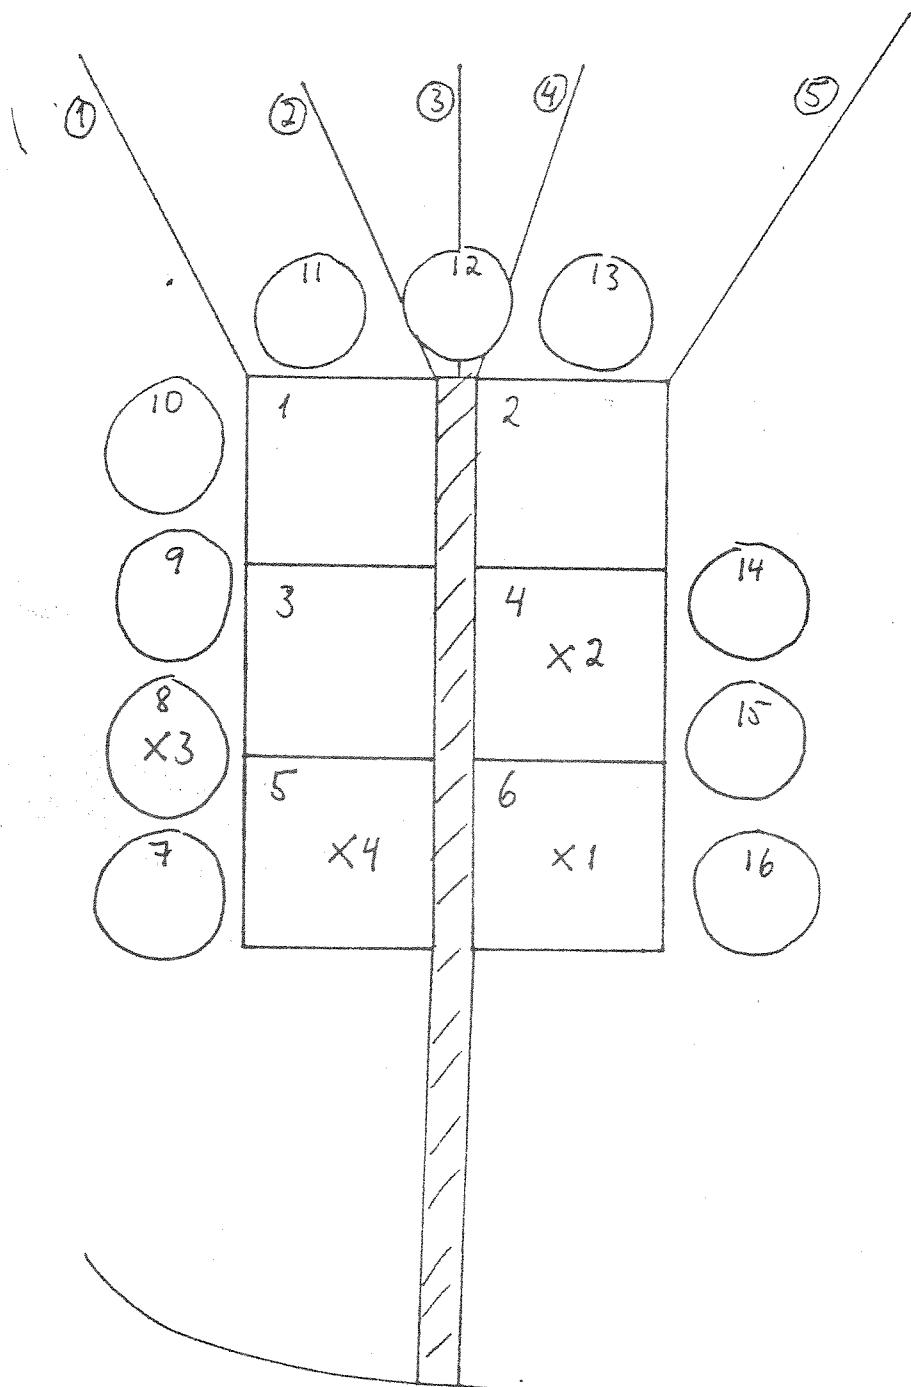
SUNLAKS A/s

Når det gjelder sedimentkvalitet påpeker rapporten at på stasjon 2, under merd nr. 4, var sedimentet seigt og inneholdt unormalt mye organisk innhold. De andre stasjonene ble vurdert til normale relativt til andre oppdrettsanlegg.

1-16: Mør nr.

X1-X4: Makstav nr.

I rapportens hovedkonklusjon tilrådes flytting av anlegget. Denne konklusjon er imidlertid ikke absolutt, idet det også åpnes for redusert driftsintensitet og overvåking av miljøfaktorer (ikke angitt) for å se om forholdene bedrer seg. Konklusjonen fra den første midlertidige rapporten (vedlegg 6) er derfor nedtonet i hovedrapporten (vedlegg 7).
