RAPPORT LNR 3704-97

# Vurdering av årsak til fiskedød i Opo

Odda kommune, januar 1996

**Vurdering av årsak til fiskedød i Opo, Odda  
kommune, januar 1996**

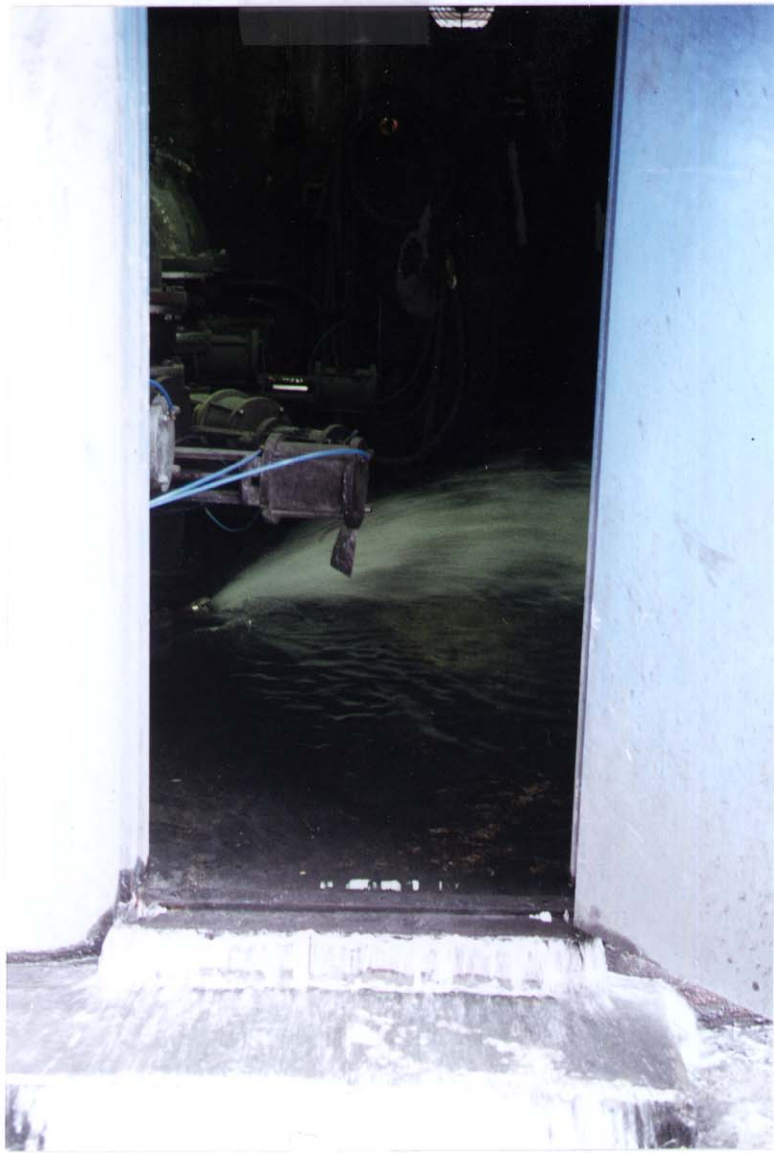
A	Vannpumping som simulert brudd. Sluk tett. Vannmengde ca. 20 Lsek <sup>-1</sup>
B	Utløp fra pumpehus. Såvidt kontakt med rist nederst til høyre i bildet (v/Fresvik)
C	Utstrømningsbilde etter ca. 30 min. Vannføring ca. 20 Lsek <sup>-1</sup> . Såvidt kontakt med rist øverst i høyre hjørne
D	Utstrømningsområde fra pumpehus
E	Utstrømningsområde fra pumpehus
F	Utstrømning på plassen mellom pumpehus og fiskekum. NB! Ingen forbindelse til vann fra selve pumpehuset.
G	Som F, utstrømning mot nord
H	Som F og G, utstrømning etter ca. 11 minutt
I	Utstrømning fra "Fiskekum"
J	Utstrømning på området nord-vest for Fiskekum
