RAPPORT LNR 3704-97

Vurdering av årsak til fiskedød i Opo

Odda kommune, januar 1996

Tittel Vurdering av årsak til fiskedød i Opo, Odda kommune, januar 1996	Løpenr. (for bestilling) 3704-97	Dato 18. juli 1997
	Prosjektnr. Undernr. O-97068	Sider Pris 25 sider + vedlegg
Forfatter(e) Rosseland, Bjørn Olav Lydersen, Espen	Fagområde Miljøgifter	Distribusjon 50
	Geografisk område Odda kommune, Hordaland	Trykket NIVA

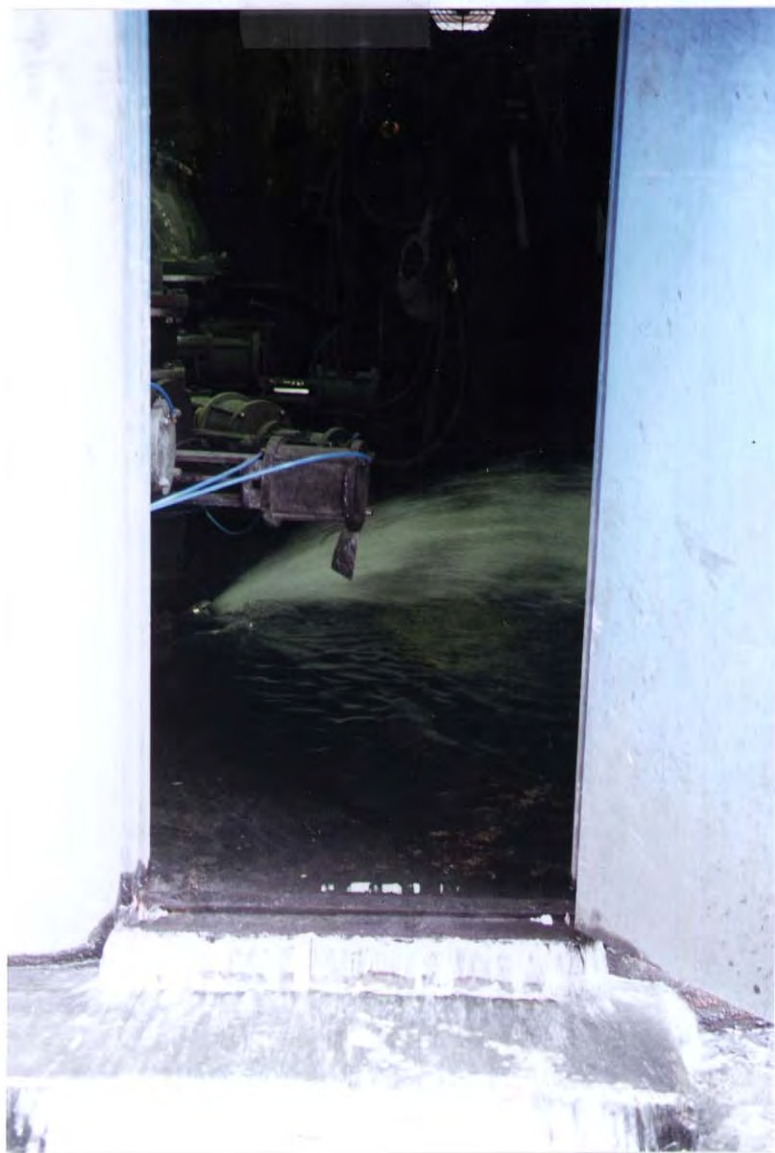
A	Vannpumping som simulert brudd. Sluk tett. Vannmengde ca. 20 Lsek ⁻¹
B	Utløp fra pumpehus. Såvidt kontakt med rist nederst til høyre i bildet (v/Fresvik)
C	Utstrømningsbilde etter ca. 30 min. Vannføring ca. 20 Lsek ⁻¹ . Såvidt kontakt med rist øverst i høyre hjørne
D	Utstrømningsområde fra pumpehus
E	Utstrømningsområde fra pumpehus
F	Utstrømning på plassen mellom pumpehus og fiskekum. NB! Ingen forbindelse til vann fra selve pumpehuset.
G	Som F, utstrømning mot nord
H	Som F og G, utstrømning etter ca. 11 minutt
I	Utstrømning fra "Fiskekum"
J	Utstrømning på området nord-vest for Fiskekum
