RAPPORT LNR 3804-98

# Vannkvaliteten i 5 brønner langs veier i Østfold

Tittel Vannkvaliteten i 5 brønner langs veier i Østfold	Løpenr. (for bestilling) 3804-98	Dato 09.02.98
	Prosjektnr. Undernr. 97124	Sider Pris 12
Forfatter(e) Bækken, Torleif	Fagområde Miljøgifter i ferskvann	Distribusjon
	Geografisk område Østfold	Trykket NIVA

Oppdragsgiver(e) Statens vegvesen, Østfold vegkontor	Oppdragsreferanse
---	-------------------

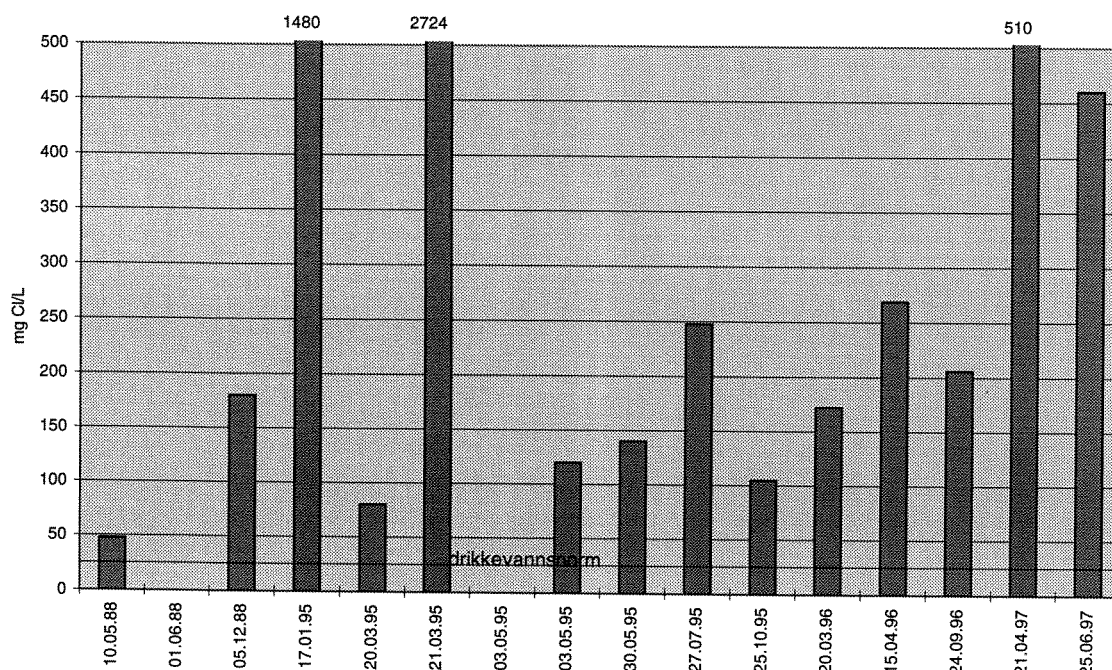
Det er tidligere gjennomført målinger av et lite utvalg av stoffer. Resultatene viste til dels svært høye kloridkonsentrasjoner (figur 1). Prøver fra midten av januar og slutten av mars 1995 hadde henholdsvis 1480 mg/L og 2724 mg/L. Med unntak av en prøve fra 1988 var kloridkonsentrasjonene alltid mer enn 3X høyere enn drikkevannsnormen. Gjennomsnittet av alle målingene var ca 480 mg/L, mens drikkevannsnormen er 25 mg/L. Variasjonene er meget store og viser episodiske tilførsler.

Det er meget sannsynlig at årsaken til det høye saltnivået er avrenning av saltholdig vann fra veisalting. Det er flere forhold som indikerer dette. Grunnvann fra marine avsetninger vil normalt ikke nå så høye saltkonsentrasjoner. Det er en helt annen saltholdighet i brønnvannet til nære naboer. De store variasjonene i konsentrasjoner antyder at det ikke dreier seg om noen permanent saltvannskilde. Fluktuasjoner kan imidlertid skje ved varierende tilførsler av ionefattig ferskvann til marint påvirket grunnvann/brønnvann. I foreliggende brønn skjer trolig de største utslagene i forbindelse med smelteperioder etter perioder med veisalting der både saltrikt overflatevann og overflatenært grunnvann/-jordvann kan lekke inn i brønnen. Sjøvann har høyere andel av f.eks. magnesium og sulfater enn funnet i dette vannet. Forholdet mellom antall klorid og natriumioner er tilnærmet 1:1 i veisaltet. I brønnvannet var forholdet mellom klorid og natrium noe forskjøvet med en overvekt av kloridioner. Det tyder på at saltvannet har gått gjennom jordsmonn der natrium (Na<sup>+</sup>) blir hengende litt igjen mens kloridioner lett følger vannstrømmen. Disse natriumionene byttes ut med andre ioner som fra før finnes i jorda. Ionebyttingen kan observeres som forhøyede konsentrasjoner av kalsium og magnesium i brønnvannet i forhold til vanlige konsentrasjoner i ferskvann. Dersom det også er brukt kalsiumsalter på veistrekingen vil også dette bidra til forhøyede kalsiumkonsentrasjoner. Den nære beliggenheten til veien kan medføre at salt snøslaps fra brøytebiler og som sprut fra vanlig veitrafikk kan nå helt bort til brønnen. Smeltevannet kan da følge utsiden av betongrørene i brønnen og raskt komme inn i brønnvannet i rørskjøtene og mot bunnen nedenfor rørleggingen.

Figur 1. Konsentrasjoner av klorid i stikkprøver fra vann i brønnen til Holmberg vist sammen med veiledende øvre grense for kloridkonsentrasjoner i drikkevann (25 mg/L). Konsentrasjoner høyere enn 500 mg/L er skrevet med tall over søylene.
