Avviksrapport år 2000 fra driftskontroll av kalkdoseringsanlegg i Tovdalsvassdraget.	Løpenr. (for bestilling) 4276-2000	Dato 30.08.2000
	Prosjektnr. Undernr. O-98203	Sider Pris 16
Forfatter(e) Rolf Høgberget	Fagområde Måle & overvåkings- teknologi	Distribusjon
	Geografisk område Agder	Trykket NIVA

Avviksrapport år 2000

Driftskontroll av kalkdoseringsanlegg

Tovdalsvassdraget

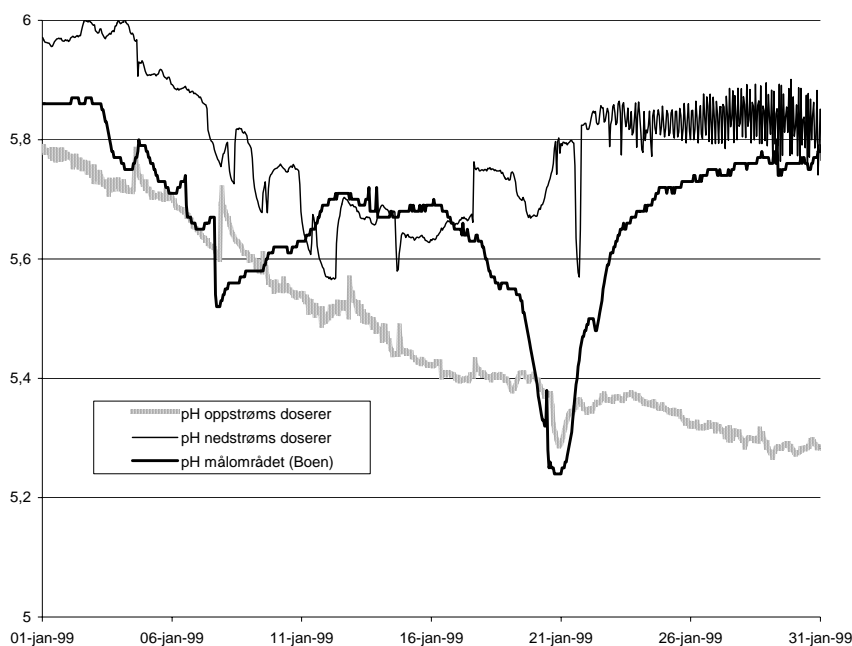
Episoden førte til at det ble satt strammere grenser for både toleranseavvik for pH og automatisk styringskommando på kalkdoseringssystemet. Dette resulterte i jevnere pH på målestasjonen nedstrøms kalkdoseringssystemet, se **figur 5**.

Figur 5. pH-regimet fra Herefossfjorden til Boen i januar 1999. Doseringsanlegget ga for lite kalk ved sure tilførsler fra Herefossfjorden. Under flom den 21. januar bidro også surt vann fra lokale nedbørfelt nedstrøms Søre Herefoss til ekstremt lav pH ved Boen. Styringen ble forandret slik at mer kalk ble tilført elva og pH økte igjen ved Boen.

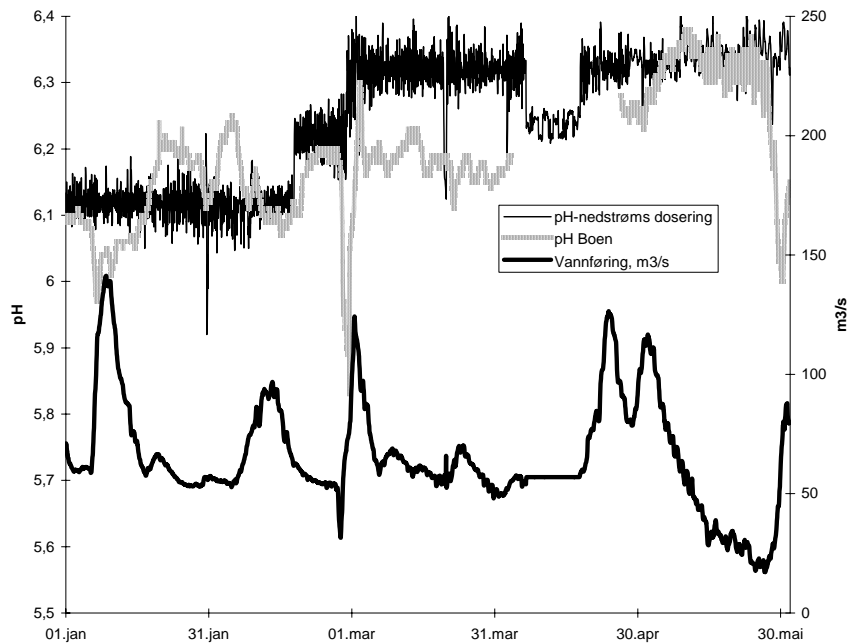
Det viste seg at da stabil sommersituasjon oppsto i dette vassdragsavsnittet, økte pH nedstrøms kalkdoseringsanlegget til langt over målnivået på dagtid, mens nattverdiene lå på kravverdi. I denne perioden doserte ikke anlegget. Om høsten ble det igjen vanskelig å holde kravet ved Boen uten å øke mål-pH ved kalkdoseringsanlegget. pH nedstrøms anlegget ble satt til pH 6,1. Gjennom hele vinter og vår 2000 oppsto det enkelte tilfeller der pH var noe for lav. Dette til tross for at doseringsanlegget styrte pH til verdier over pH-målet for årstiden. **Figur 6** viser hvor vanskelig det var å nå pH-målet.

Figur 6. pH nedstrøms kalkdoseringsanlegget på Søre Herefoss og ved Boen sammenholdt med vannføringen i elva. pH ved Boen synker under målverdi ved tre anledninger. Episodene oppsto ved spesielle flomsituasjoner, mens andre flommer ikke forandret pH ved Boen. Hele tiden har doseringsanlegget justert dosen slik at pH nedstrøms anlegget ble rett verdi. Vi ser også at denne verdien er satt høyt i forhold til pH-målet ved Boen.

Det er ønskelig at forholdene legges til rette slik at operatøren på Søre Herefoss kan følge med på pH-overvåkingsstasjonen ved Boen slik at han blir så oppdatert som mulig. Det bør avsettes tid både til opplæring/overvåking ved kalkdoseringsanleggets datamaskin og involvering i ettersyn av pH-måleren på Boen. Bare når operatøren bruker pH overvåkingsstasjonen som en integrert del av sitt verktøy vil han kunne oppnå et bedre grep på dosering i forhold til pH-mål.

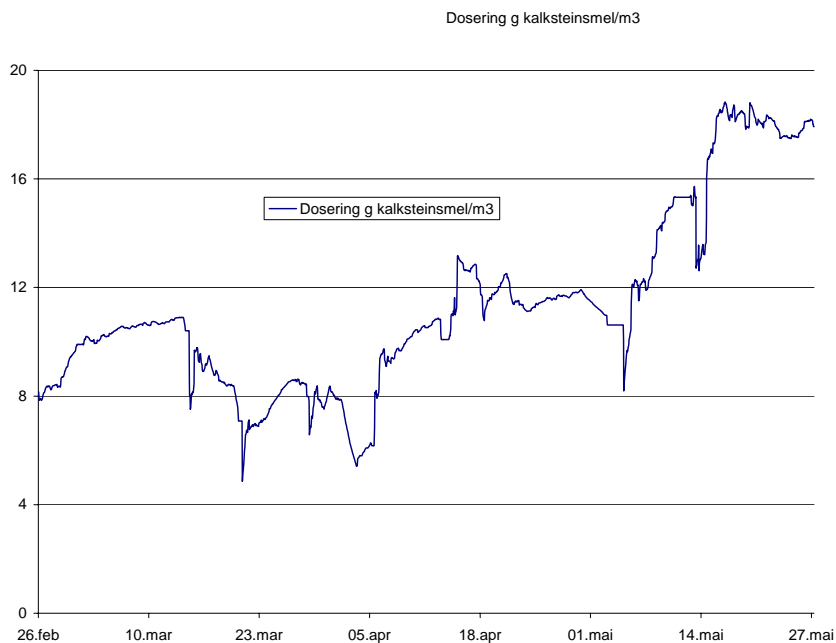
Det utviklet seg i løpet av våren 2000 en situasjon der kalkdoseringsanlegget doserte for mye kalk i forhold til ønsket mengde. Problemet har tiltatt gradvis og det ble pr. 1. juni dosert ca dobbelt så mye kalk som ønskelig, se **figur 8**.

Figur 8. Doseringen på Klepsland kalkdoseringsanlegg. Det var en økning i doseringen til dobbelt mengde av den ønskede dosering (9 g kalksteinsmel pr. m^3 vann) i mai 2000.

Utviklingen på dette kalkdoseringsanlegget viser at anlegget må justeres inn slik at det gir riktig dosering i forhold til målet på 9 g kalksteinsmel/m³ vann. Det er i følge operatør ikke gitt noen instruksjon i hvordan dette gjøres lokalt.
