Avviksrapport år 2000 fra driftskontroll av kalkdoseringsanlegg i Tovdalsvassdraget.	Løpenr. (for bestilling) 4276-2000	Dato 30.08.2000
	Prosjektnr. Undernr. O-98203	Sider Pris 16
Forfatter(e) Rolf Høgberget	Fagområde Måle &overvåkings- teknologi	Distribusjon
	Geografisk område Agder	Trykket NIVA

Avviksrapport år 2000

**Driftskontroll av kalkdoseringsanlegg**

Tovdalsvassdraget

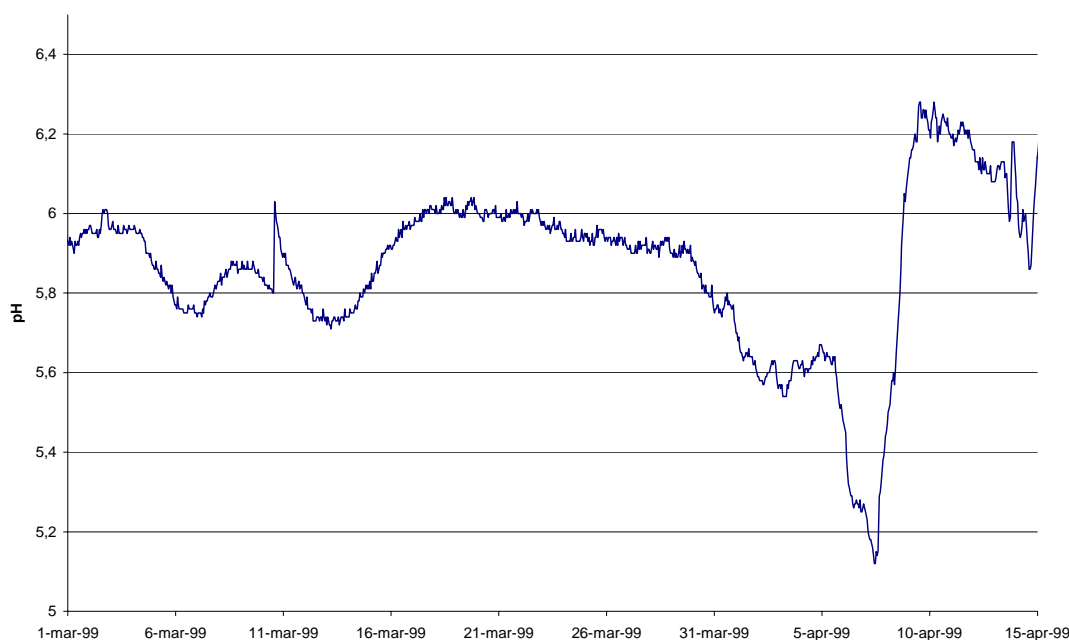
I 1999 har vi hatt en relativt god oversikt over hvordan Bås-dosereren har fungert. En logger har gjennom store deler av året registrert vekten av kalksteinsmel på anlegget og vannstanden i elva. På bakgrunn av disse dataene er daglig gjennomsnittlig dose beregnet. Dosen har gjennom vinter og vår variert mellom to og fire gram kalksteinsmel/m<sup>3</sup> vann. Anlegget hadde i denne perioden enkelte stopp. I begynnelsen av mars sto anlegget stille i fire dager, men dette skjedde på lav vannføring (6 m<sup>3</sup>/s) slik at svikten i kalkbidraget var minimal. Den 4. april stoppet anlegget igjen. Denne gangen var det stor vannføring (35 m<sup>3</sup>/s), og det førte til at 20-25 tonn kalk ikke ble dosert i løpet av de 2 ½ dagene stansen varte. I pH-kurven fra Gauslå (**figur 1**) gjenfinnes disse forholdene (lav pH).

**Figur 1.** pH-utviklingen ved Gauslå 20 km nedstrøms kalkdosereren på Bås. Doseringsstopp den 4. april 1999 medførte drastisk pH-reduksjon.

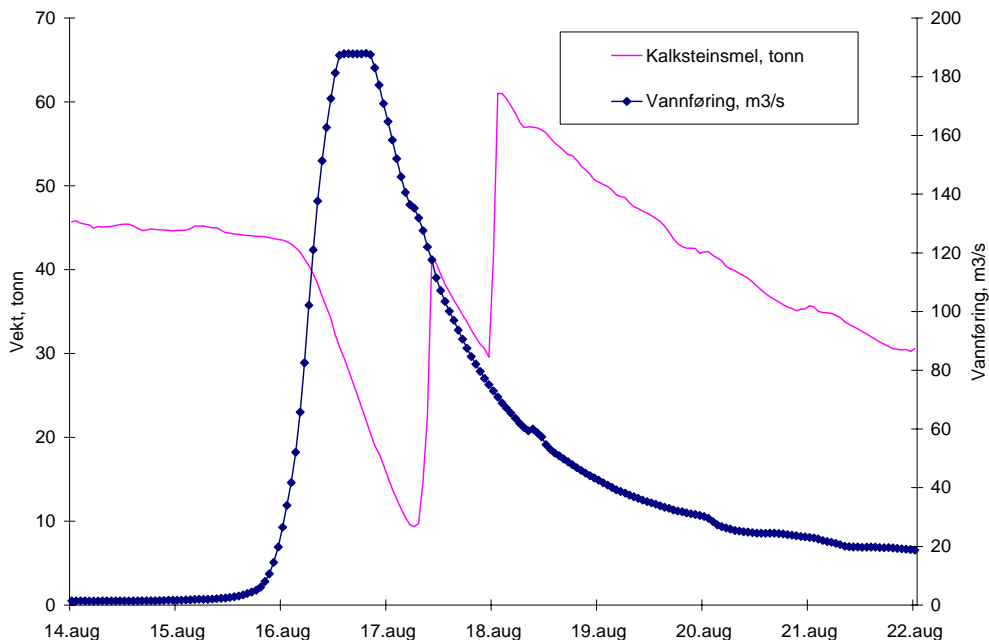
En voldsom flom oppsto midt i sommerens tørkeperiode. Da økte vannføringen fra  $3,5$  til  $187 \text{ m}^3/\text{s}$  i løpet av ett døgn, se **figur 2**. Under denne episoden fungerte kalkdosereren tilfredsstillende.

**Figur 2.** Sommerflom ved Bås. Flommer som oppstår i tørkeperioder setter store krav til kalkdoseringsanlegget. Svikt i kalkdoseringen kan oppstå fordi anlegget nærmest har stått stille i lengre tid slik at kalken "setter" seg i siloen. Vektreduksjons-kurven viser at dette ikke har vært tilfellet her. Det er fylt kalk to ganger i løpet av flomepisoden. Vannføringskurven viser at måleområdet ble overskredet.

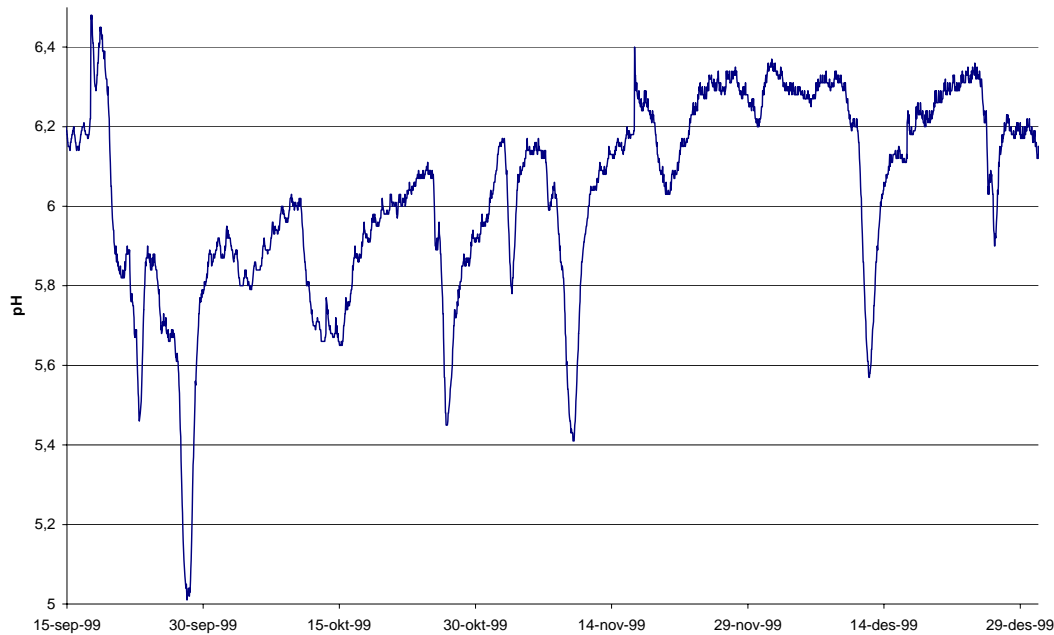
Den 22. oktober ble styringssignalet på kalkdosereren forandret til ønsket dose på 4,7 g kalksteinsmel/m<sup>3</sup>. driftskontrolldata viser at kalkdosereren fortsatt ikke doserte nok. Da ble styringssignalet øket enda en gang den 17. november til 6 g kalksteinsmel/m<sup>3</sup>. Selv ved denne høye styringsdosen var faktisk utdosering ikke mer enn ca 4 g kalksteinsmel/m<sup>3</sup> den første tiden. Senere økte den til 5 g kalksteinsmel/m<sup>3</sup>. To stopp på ca ett døgn varighet er registrert i perioden fra 22. oktober til nyttår. Reaksjoner på alle disse stoppene sees tydelig på pH-kurven fra Gauslå på **figur 3**.

**Figur 3.** Under høstflom-perioden i 1999 var det mange stopp på kalkdoseringsanlegget på Bås. Dette hadde effekter på pH ved Gauslå 20 km nedstrøms kalkdoseringsanlegget på Bås.

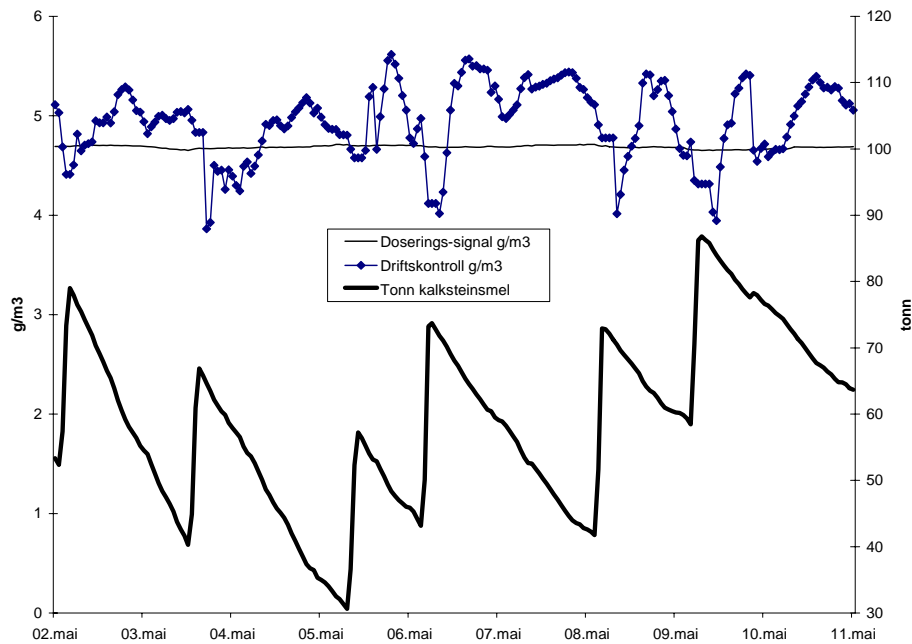
Driftskontrollloggeren var ute av drift i perioden 6-14. april grunnet forsøk med manøvrering av loggeren med uoriginal programvare. Feilen oppsto ved et mislykket forsøk på oppkobling til et presentasjonsprogram kalt ENSIS (Høgberget et al 1996). Den 17. april ble doseringen satt ned til 4,7 g kalksteinsmel/m<sup>3</sup>. **Figur 4** viser hvor godt doseringen innstilte seg etter det nye kravet.

**Figur 4.** Dosering i en periode med godt samsvar mellom doseringssignal og driftskontrolldata. Vektkurven viser hvordan silovekten har variert. Vertikal kurve er påfylling av kalk.

Båsdosereren har i rapporteringsperioden bedret sin effektivitet slik at den (juni 2000) doserer riktig mengde i forhold til doseringsmålet på 4,7 g kalksteinsmel/m<sup>3</sup> vann. Driftskontrollen er imidlertid ikke optimal fordi vannstandsmåleren ikke registrerer vannstander over 3.59 m. NVE (Norges Vassdrags- og Energidirektorat) har levert vannføringstabell for Bås der vannføring er utregnet ved vannstander opp til 4,5 m (341 m<sup>3</sup>/s). Det er et ønske at vannstandsmålet kan fungere også ved slike vannføringer. Når de store flommene passerer, er det særlig viktig at kalkdoseringsanleggene doserer korrekt. Da burde også driftskontrollen ha mulighet til å registrere det som skjer.

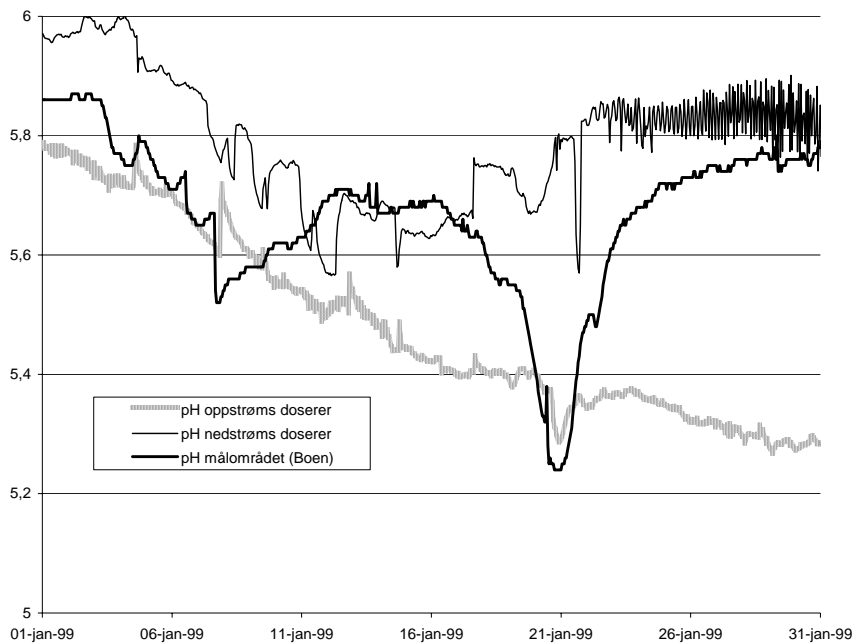
Episoden førte til at det ble satt strammere grenser for både toleranseavvik for pH og automatisk styringskommando på kalkdoseringssystemet. Dette resulterte i jevnere pH på målestasjonen nedstrøms kalkdoseringssystemet, se **figur 5**.

**Figur 5.** pH-regimet fra Herefossfjorden til Boen i januar 1999. Doseringsanlegget ga for lite kalk ved sure tilførsler fra Herefossfjorden. Under flom den 21. januar bidro også surt vann fra lokale nedbørfelt nedstrøms Søre Herefoss til ekstremt lav pH ved Boen. Styringen ble forandret slik at mer kalk ble tilført elva og pH økte igjen ved Boen.

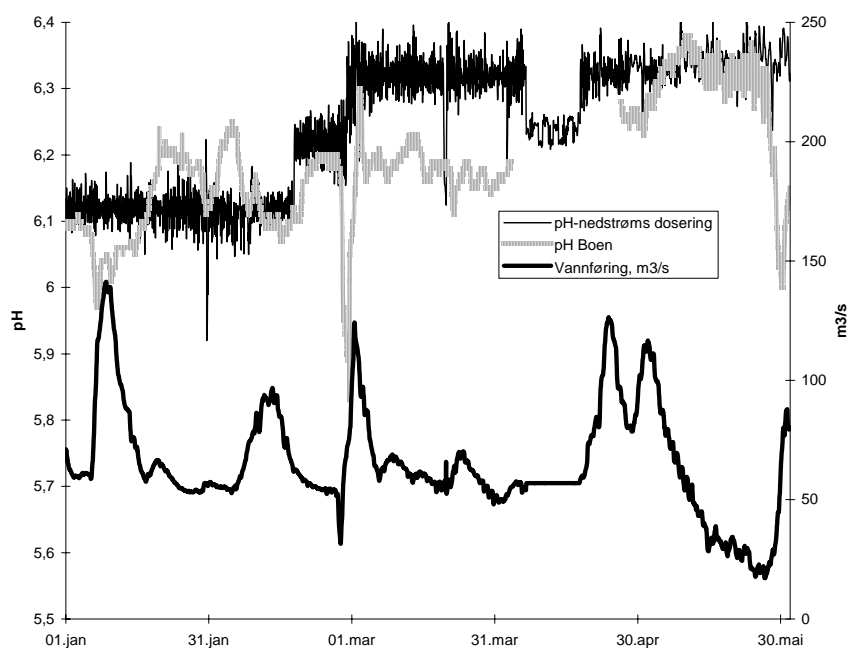
Det viste seg at da stabil sommersituasjon oppsto i dette vassdragsavsnittet, økte pH nedstrøms kalkdoseringsanlegget til langt over målnivået på dagtid, mens nattverdiene lå på kravverdi. I denne perioden doserte ikke anlegget. Om høsten ble det igjen vanskelig å holde kravet ved Boen uten å øke mål-pH ved kalkdoseringsanlegget. pH nedstrøms anlegget ble satt til pH 6,1. Gjennom hele vinter og vår 2000 oppsto det enkelte tilfeller der pH var noe for lav. Dette til tross for at doseringsanlegget styrte pH til verdier over pH-målet for årstiden. **Figur 6** viser hvor vanskelig det var å nå pH-målet.

**Figur 6.** pH nedstrøms kalkdoseringsanlegget på Søre Herefoss og ved Boen sammenholdt med vannføringen i elva. pH ved Boen synker under målverdi ved tre anledninger. Episodene oppsto ved spesielle flomsituasjoner, mens andre flommer ikke forandret pH ved Boen. Hele tiden har doseringsanlegget justert dosen slik at pH nedstrøms anlegget ble rett verdi. Vi ser også at denne verdien er satt høyt i forhold til pH-målet ved Boen.

Det er ønskelig at forholdene legges til rette slik at operatøren på Søre Herefoss kan følge med på pH-overvåkingsstasjonen ved Boen slik at han blir så oppdatert som mulig. Det bør avsettes tid både til opplæring/overvåking ved kalkdoseringsanleggets datamaskin og involvering i ettersyn av pH-måleren på Boen. Bare når operatøren bruker pH overvåkingsstasjonen som en integrert del av sitt verktøy vil han kunne oppnå et bedre grep på dosering i forhold til pH-mål.

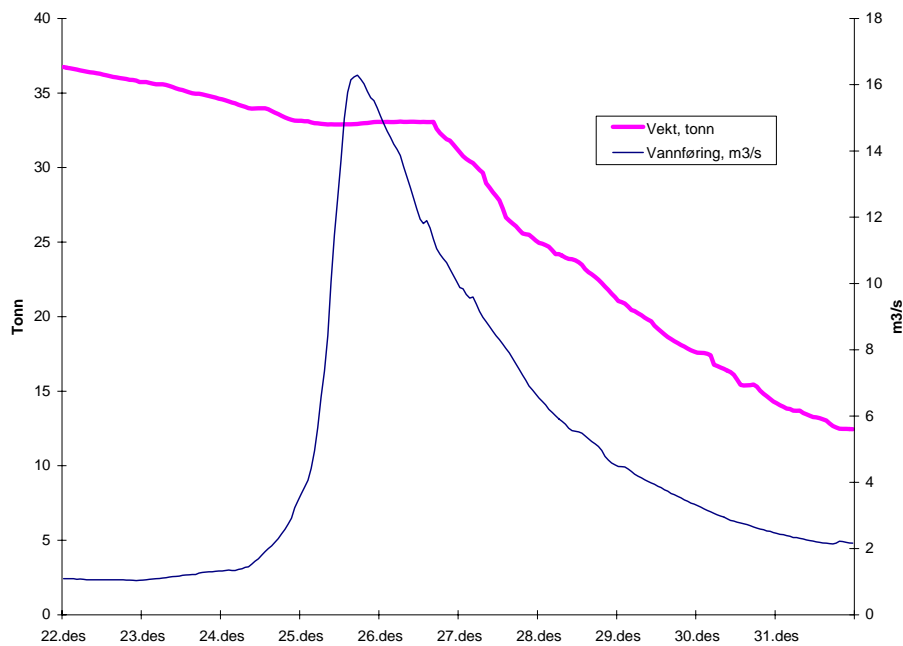
Det ble satt igang driftskontroll av kalkdoseringsanlegget den 7.mai 1999. Anlegget doserte ønsket dose når alt virket som det skulle, men det var mange stopp på anlegget gjennom året. I de fleste tilfeller kom doseringen relativt raskt igang igjen etter en stopp. Uheldigvis syntes det å være et mønster i at doseringen opphørte ved store vannføringer, se **figur 7**. Derfor ble det relativ stor mangel på kalktilførsel til vassdraget. Totalt ble det i perioden 7. mai til 31. desember registrert 37 stopp på anlegget. Disse ga en samlet svikt i dosert kalkmengde på 130 tonn kalksteinsmel. Også i 2000 har anlegget stoppet en del, totalt 14 ganger i rapporteringsperioden fram til 1. juni. Imidlertid har stoppene blitt færre. Bare tre stopp er registrert de tre siste månedene (april-juni 2000). Årsaken ligger bl.a. i noen mindre ombygginger i blandekaret.

**Figur 7.** Doseringsstopp ved flom. Mye kalk går tapt for vassdraget når kalkdosereren stopper under flom. Stoppen synes som horisontal linje i kurven for vekttap i kalksiloen.

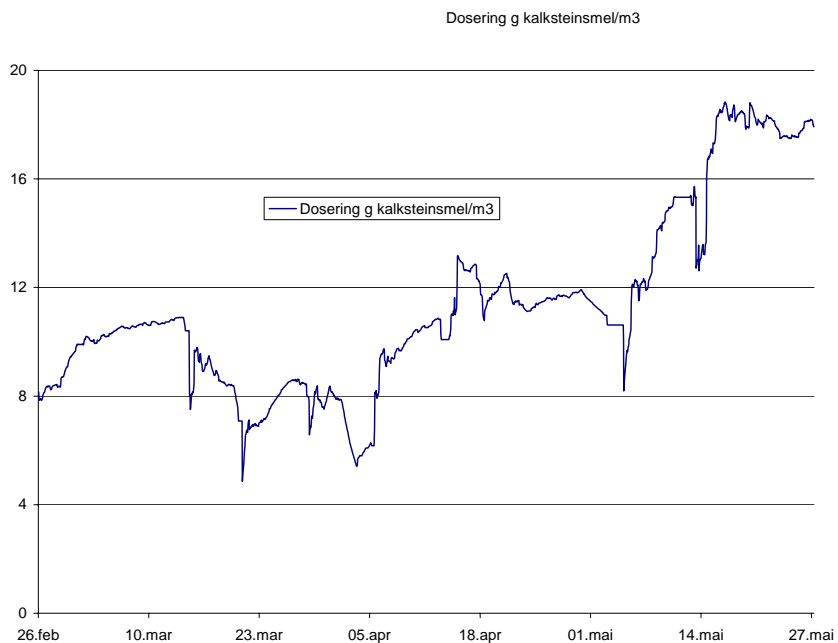
Det utviklet seg i løpet av våren 2000 en situasjon der kalkdoseringsanlegget doserte for mye kalk i forhold til ønsket mengde. Problemet har tiltatt gradvis og det ble pr. 1. juni dosert ca dobbelt så mye kalk som ønskelig, se **figur 8**.

**Figur 8.** Doseringen på Klepsland kalkdoseringsanlegg. Det var en økning i doseringen til dobbelt mengde av den ønskede dosering (9 g kalksteinsmel pr.  $m^3$  vann) i mai 2000.

Utviklingen på dette kalkdoseringsanlegget viser at anlegget må justeres inn slik at det gir riktig dosering i forhold til målet på 9 g kalksteinsmel/m<sup>3</sup> vann. Det er i følge operatør ikke gitt noen instruksjon i hvordan dette gjøres lokalt.
