RAPPORT LNR 4277-2000

Avviksrapport år 2000 fra
driftskontroll av
kalkdoseringsanlegg i
Mandalsvassdraget

| Avviksrapport år 2000 fra driftskontroll av kalkdoseringsanlegg i Mandalsvassdraget. | Løpenr. (for bestilling) 4277-2000 | Dato 30.08.2000 |

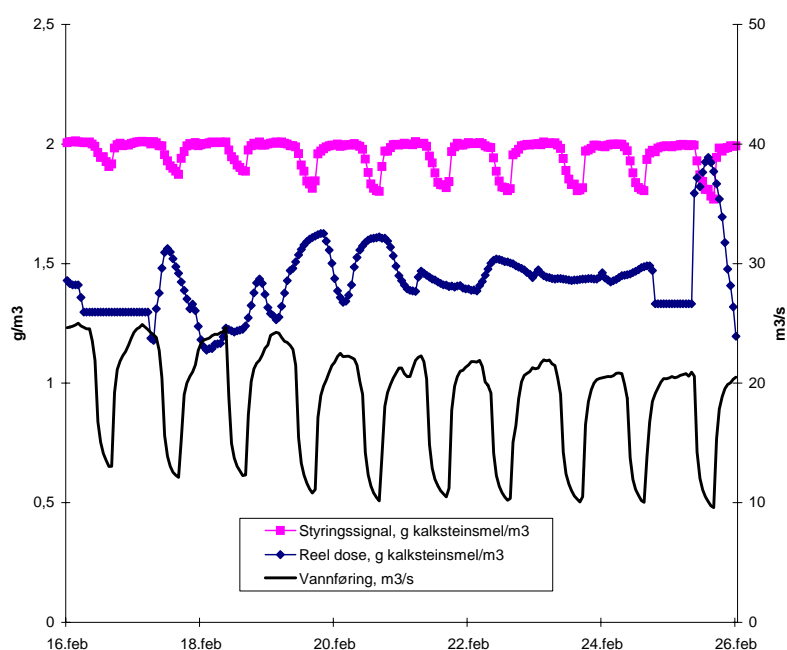
Dette kalkdoseringsanlegget er det øverste anlegget i Mandalsvassdraget. Den teoretiske kalkdosen anlegget skal gi er minst 1 g kalksteinsmel/m³ vann. Anlegget er plassert nedstrøms et kraftverk som døgnregulerer vannføringen forbi anlegget. Normal situasjon er en fordobling av vannføringen på dagtid med maksimum vannføring om ettermiddagen. Da går det normalt ca 25 m³/s forbi anlegget. Tidlig om morgenen er vannføringen på et minimum. Denne spesielle situasjonen fører til at kalkdoseringsanlegget hele tiden må forandre sin dosering for å kunne gi en jevn dose ut i elva. Anlegget mestrer denne situasjonen godt, se **figur 1**.

Figur 1. Doseringsanlegget må forholde seg til raske variasjoner i vannføring. Anlegget fungerer tilfredsstillende og doserer jevnt ut kalksteinsmel til en reel dose på 1,5 g kalksteinsmel/m³ vann.

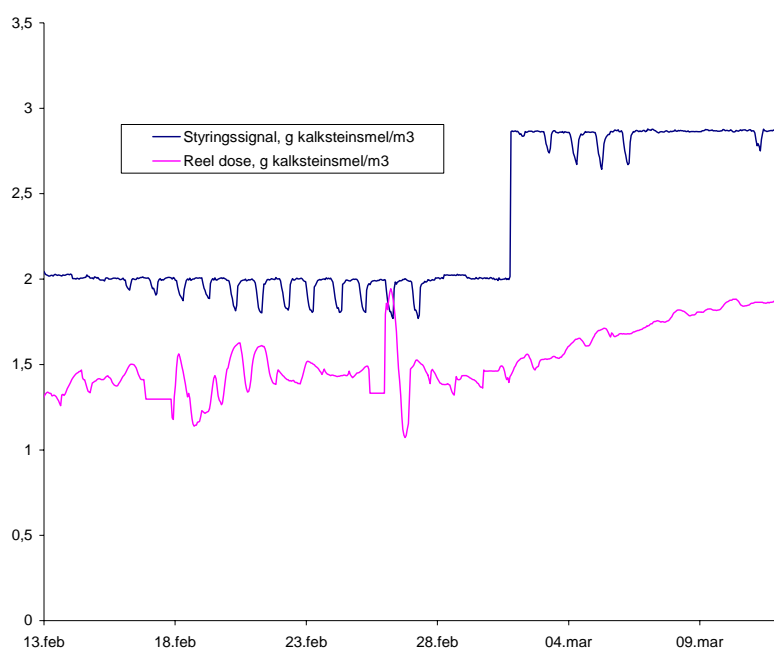
doseringsverdier i to dager. I denne perioden er det umulig å se om kalkdosereren har fungert tilfredsstillende. Den 1. mars økte ønsket utdosering til 2,9 g kalksteinsmel/m³ vann. Den reelle doseringen økte til 2,2 g kalksteinsmel/m³ vann. Dette viser at kalkdosereren ikke makter å øke doseringen i samme grad som man øker den teoretiske doseringsverdi, se **figur 2**.

Figur 2. Doseringssignalet overensstemmer ikke med driftskontrollens observerte dosering på Smeland. Den faktiske dosering er lavere enn den som oppgis av den elektroniske styringen på anlegget. Ved oppjustering i doseringsautomatikken den 1. mars 2000, økte ikke den faktiske utdoseringen fra anlegget i tilsvarende grad.

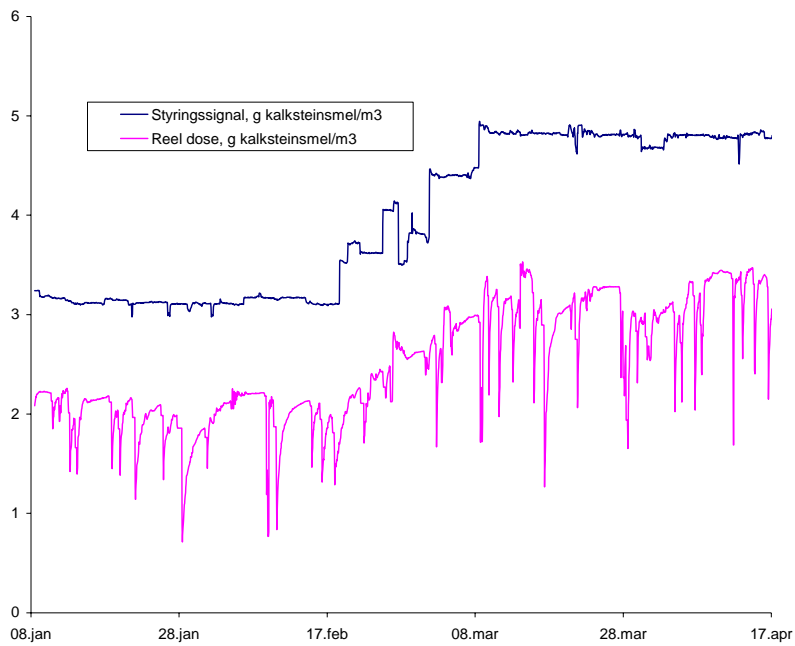
Driftskontroll-loggeren var fullt operativ etter at vannføringstabellen fra NVE ble installert den 9. juli 1999. Styringssignalet som g kalksteinsmel/m³ vann har variert i hele rapporteringsperioden. Fra en dosering på 2,25 g kalksteinsmel/m³ vann i juli ble doseringen redusert helt ned til 1,1 g kalksteinsmel/m³ vann i slutten av august. I slutten av september økte doseringssignalet igjen. Høyest dosering i 1999 var det i november. Da var doseringen 3,1 g kalksteinsmel/m³ vann. I desember var det igjen noe lavere dosering (2,5 g kalksteinsmel/m³ vann) for så å holde en konstant dosering gjennom januar og halve februar på 3,1 g kalksteinsmel/m³ vann. Den 18. februar ble doseringen igjen øket etappevis til et nivå på 4,8 g kalksteinsmel/m³ vann. Doseringen var høy helt til slutten av mai da doseringen igjen ble redusert. Den reelle kalkdoseringen har hele tiden vært lavere enn det styringssignalet viser, ca 65% av oppgitt verdi uavhengig av ønsket doseringsnivå, se **figur 3**.

Figur 3. Sammenligning av styringssignalet på kalkdoseringsanlegget og reel dose fra driftskontrollen. Doseringen på Håverstad-anlegget er konsekvent lavere enn styringssignalet på kalkdoseringsanlegget forteller.

For enklere manøvrering av vannkvaliteten inn til Bjelland-anlegget bør prinsippet om pH nedstrømsstyrt doseringsanlegg på Håverstad realiseres. Det viser seg vanskelig å flytte punktet for inntaksvann til pH-måling på kalkdoseringsanlegget slik at garantert ukalket vann måles. NIVA har derfor i samarbeid med operatørene på kalkdoseringsanleggene vurdert tre forskjellige alternativer for plassering av en ny målestasjon. Da det ansees som en fordel å overføre pH-signaler til kalkdoseringsanlegget via radio er det bl.a. viktig å kontrollere radioforholdene i området. Undersøkelser ble foretatt i 1999. En lokalisering ved brua over elva på riksvei 9 ved Sveindal ble utpekt som beste plassering totalt sett.

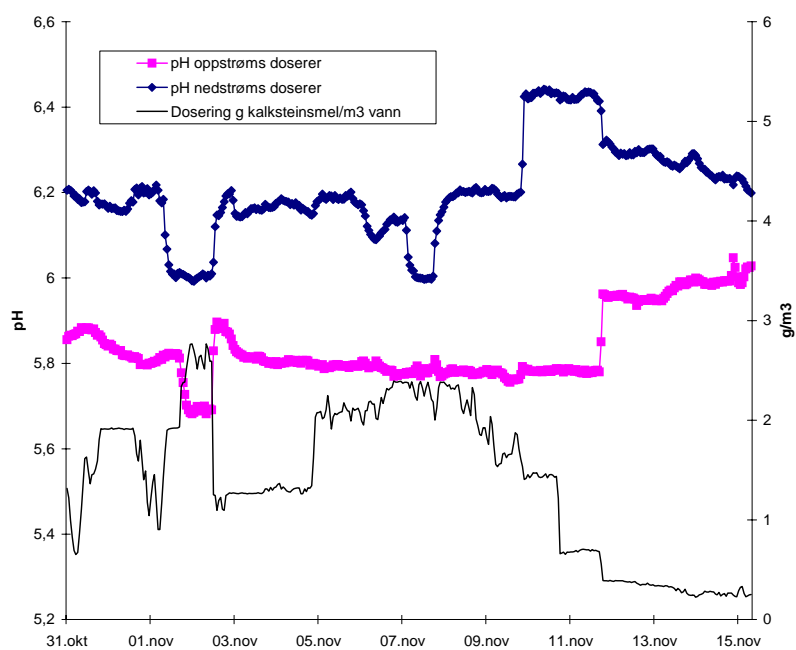
I juli 1999 var det en begynnende svikt ved pH-stasjonen nedstrøms Bjelland-anlegget. Periodevis ble vann stående stille i målekyvetta, slik at pH viste stigende verdier. Dette utviklet seg til en permanent tilstand fra 31. juli til 30. august. Det var total pumpevikt som førte til denne situasjonen. Uheldigvis tok det tid å skaffe ny pumpe til anlegget. I ettertid av denne episoden er rutinene forandret slik at det alltid vil være en erstatningspumpe på stedet, lett tilgjengelig for operatørene. Doseringen i denne perioden ble justert ved hjelp av pH oppstrøms anlegget. pH holdt i store deler av perioden kravet på pH 6. Det ble derfor ikke dosert kalk før 17. august, da det var en svak reduksjon i pH til 5,95. Anlegget gav da en dose på 0,5 g kalksteinsmel/m³ vann. Dette var muligens en overdosering, men det var tidvis høy vannføring (100m³/s), og det var betryggende å ligge litt i overkant av ideel dosering. Da pH-verdiene nedstrøms dosereren igjen var tilgjengelige, stoppet doseringen helt p.g.a. høye nedstrømsverdier (pH>6,2). Imidlertid skjedde ikke dette før pH oppstrøms-verdiene økte en tiendedel fra pH 5,95. Motsatt ble ikke dosering umiddelbart iverksatt ved lav pH den 18. september (pH 5,9) fordi pH oppstrøms viste pH >6,1 (mulig feil justert pH-meter). Dette tyder på at det tas for mye hensyn til pH oppstrøms-verdiene når doseringssignalet skal settes fra styringsautomatikken. Denne episoden var begynnelsen på høstflommen som var karakterisert med lengre perioder med høy vannføring ispedd flomtopper. Det ser ut som om doseringskravet på kalkdoseringsanlegget i denne tiden ble satt til pH 6,2. Dette medførte reell dosering på 0,25 til 0,5 g kalksteinsmel/m³ vann frem til 25. oktober. Da ble doseringssignalet øket betydelig, i perioder opp til 2,7 g kalksteinsmel/m³ vann. Reelle verdier målt av driftskontrollen var likevel aldri over 1,3 g kalksteinsmel/m³ vann. pH nedstrøms kalkdosereren varierte en del, se **figur 4**. Det var tydelig at pH-styringen ikke var optimalt innstilt.

Figur 4. Dårlig justering av pH på Bjelland. pH nedstrøms kalkdoseringsanlegget varierer Δ pH 0,4 da den skulle ligge på en omtrent konstant verdi. Vær oppmerksom på at doseringssignalet også tar hensyn til vannføringen.

De varierende pH-verdiene på målingene nedstrøms kalkdoseringsanlegget indikerer at man burde optimalisere den elektroniske styringen på anlegget. Av dataene synes det som om at pH oppstrøms anlegget tillegges for stor verdi ved doseringsutregningen. Oppjusteringsintervall og mengde er ellers viktige parametere i denne sammenheng. Imidlertid kan det være andre årsaker til den unøyaktige doseringen. Kalkingsovervåkingen har avslørt merkelige forhold der det analyseres svært høy alkalitet og ekstreme pH-verdier på enkelte vannprøver tatt ved pH-stasjonen nedstrøms kalkdoseringsanlegget. Siden doseringspunktet ligger nær bredden av elva er det mulig at det ikke oppnås homogen vannkvalitet ved uttakspunktet for vann til pH-måling 800m nedstrøms kalkdoseringspunktet. Dette punktet er lokalisert på samme side av elva som doseringspunktet. pH kan dermed gjøre brå forandringer på kort tid. Det bør undersøkes nærmere om elva ved pH-stasjonen har homogen vannkvalitet ved alle vannføringsforhold.

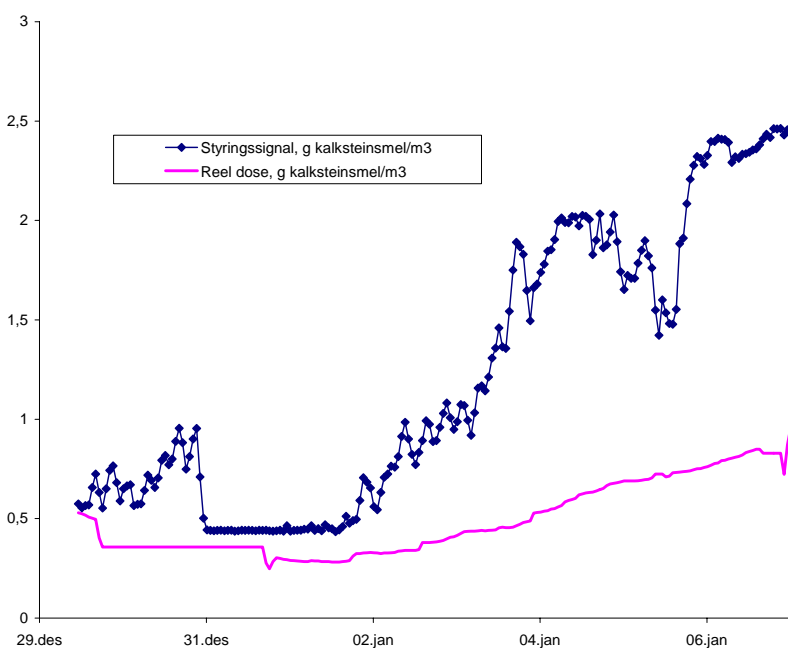
I år 2000 fortsatte det samme mønsteret. Siden pH oppstrøms kalkdoseringsanlegget var stabil i lange perioder uten plutselig høyere verdier, reagerte doseringsautomatikken normalt ved flomepisoder. Selv om den reelle tilførte dosen var lavere enn styringssignalets verdi, se **figur 5**, var pH aldri lavere enn målverdien. Den 18. februar ble doseringen øket for å tilfredsstille kravet til høy pH-verdi nedover i vassdraget. pH nedstrøms kalkdoseringsanlegget økte. Verdier opp mot pH 6,5 ble registrert. Også nå varierte pH en del nedstrøms kalkdoseringsanlegget. Variasjonen var Δ pH 0,28. pH var likevel aldri lavere enn mål-pH (pH 6,2).

Figur 5. Det var dårlig samsvar mellom kalkdosererens doserings-signal og driftskontrollens doseringsverdier. Driftskontrollens verdier er basert på akkumulering av vekttao og vannføring.

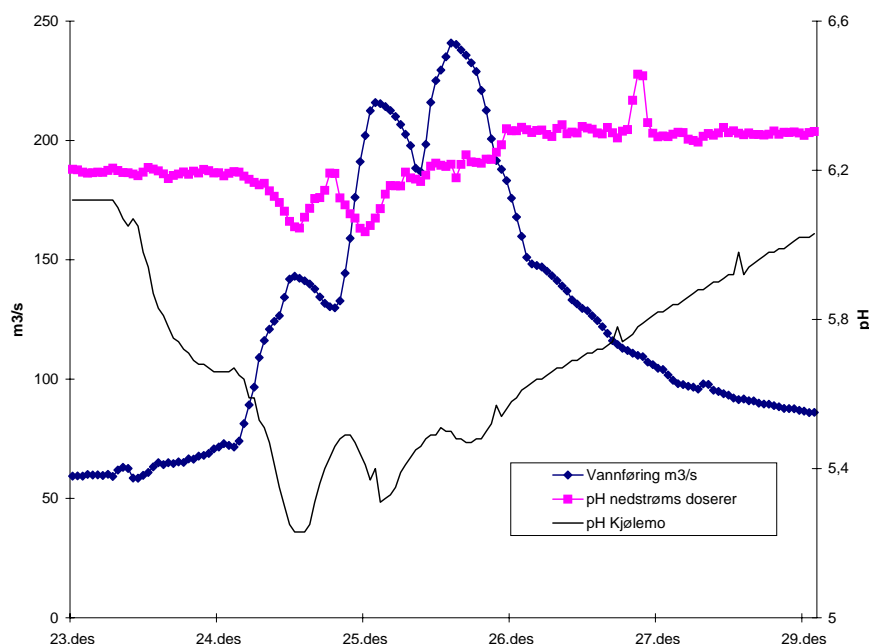
NIVA driver en kontinuerlig pH-overvåkingsstasjon på Kjølamo som et ledd i DN's kalkingsovervåking. Vi har tilrettelagt forholdene slik at operatøren på Bjelland kalkdoseringsanlegg kontinuerlig kan følge med på pH-utviklingen ved Kjølamo. Da tiden fra dosering ved Bjelland til effekt ved Kjølamo er meget lang, selv ved flomsituasjoner, (hydrologiske tidsstudien er ikke foretatt), må eventuelle forandringer av doseringen ved spesielle situasjoner foretas i forkant av episodene for å ha noen vellykket virkning. Det kan i mange situasjoner være umulig for operatøren å gjennomføre slike tiltak med hell. For å ha "litt å gå på" har operatørene satt pH-kravet på Bjelland-anlegget noe høyt i forhold til ønsket pH i elva. Dette er den eneste muligheten man har til å motvirke uønskede situasjoner i vassdraget. Kalkdoseringsanleggene i sidevassdragene nedstrøms Bjelland er plassert for langt vekk fra hovedelva til å kunne gi rask nok effekt ved forsuringsepisoder. Et godt verktøy finnes derfor ikke tilgjengelig for å ta seg av situasjoner som kan oppstå. **Figur 6** viser en tilstand i Mandalsvassdraget ved juletider 1999 der store nedbørmengder falt som regn på telen mark i nedre deler av vassdraget, mens det kom som snø i øvre deler. Elva steg mindre ved Bjelland enn lenger nedover i vassdraget. Doseringen var intakt og elva fikk tilført på det meste ca 55 tonn /døgn fra Bjelland-anlegget. Ved pH-overvåkingsstasjonen på Kjølamo ble det registrert en dramatisk pH-reduksjon helt ned til pH 5,3, langt under pH-målet for elva.

Figur 6. Vannføring og pH i anadrom sone ved flomepisode sent i desember 1999. pH nedstrøms kalkdoseringsanlegget opprettholdes på et høyt nivå, men elva surgjøres på veien ned til Kjølemo ved utløpet. Man ser at pH-reaksjonen kommer momentant ved flommens begynnelse.

Denne erfaringen viser oss at kalkingsstrategien for tiden ikke kan håndtere slike situasjoner. En enkel løsning på problemet er om det etableres en losseplass for kalksteinsmel ved vannutslaget fra kraftverket ved Laudal. Her er det gode, turbulente forhold i elva og hele vannføringen går i et løp. Dette er nedenfor "fordrøyningsmagasinet" Mannflåvatn der de hydrologiske forhold er uklare (ref. notat til DN 27. mai 1998). Under flom bruker vannet relativt kort tid fra Laudal til utløpet.

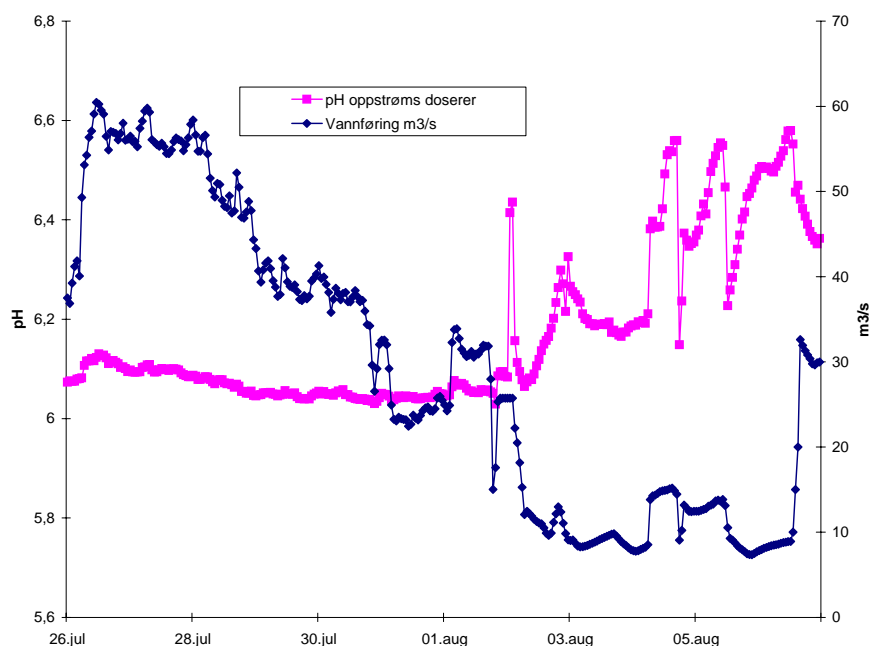
gjentatte tilfeller registrert store pH-forskjeller ved sammenligning av vann fra brønnen og direkte fra elva. Det er særlig ved lav vannføring at pH øker i brønnen, se **figur 7**. Det er også registrert spontan økning i pH ved begynnende flomsituasjoner, se **figur 8**. Dette kan også ha andre årsaker enn grunnvannspåvirkning, f.eks. at sedimentert kalk langs bunnen av elva kan virveles opp ved øket vannføring.

Figur 7. Kurven viser økning i pH da vannføringen i Mandalselva ble ekstra lav sommeren 1999. Målingene er i vann fra inntaksbrønnen på kalkdoseringsanlegget. Flere manuelle målinger indikerer at grunnvannsbidraget fra løsmassene ved brønnen påvirker pH ved slike anledninger.

Det bør etableres et vannuttak til pH-måling fra elva som ikke påvirkes av lokale tilsig slik at man til enhver tid måler riktig pH.

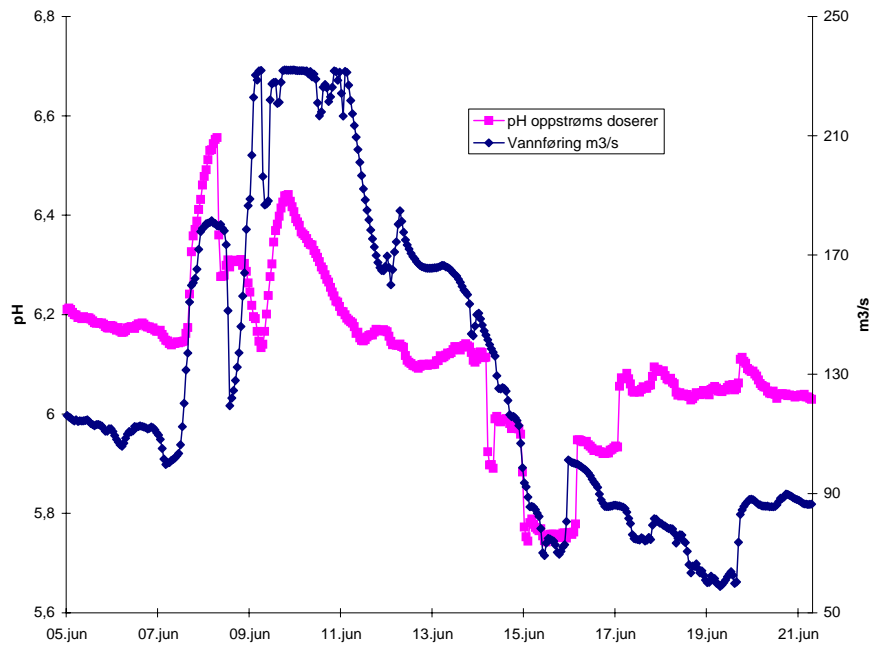
Figur 8. pH oppstrøms kalkdoseringsanlegget reagerer på flom i elva ved å øke. Dette kan ha flere årsaker, en mulig årsak kan være økt artesisk grunnvannstrykk ved mye nedbør. Grunnvannstilsiget til inntaksbrønnen vil da øke.
