RAPPORT LNR 4277-2000

Avviksrappoort år 2000 fra
driftskontroll av
kalkdoseringsanlegg i
Mandalsvassdraget

Avviksrapport år 2000 fra driftskontroll av kalkdoseringsanlegg i Mandalsvassdraget.	Løpenr. (for bestilling) 4277-2000	Dato 30.08.2000
	Prosjektnr. Undernr. O-99049	Sider Pris 17
Forfatter(e) Rolf Høgberget	Fagområde Måle & overvåkingsteknologi	Distribusjon
	Geografisk område Vest-Adger	Trykket NIVA

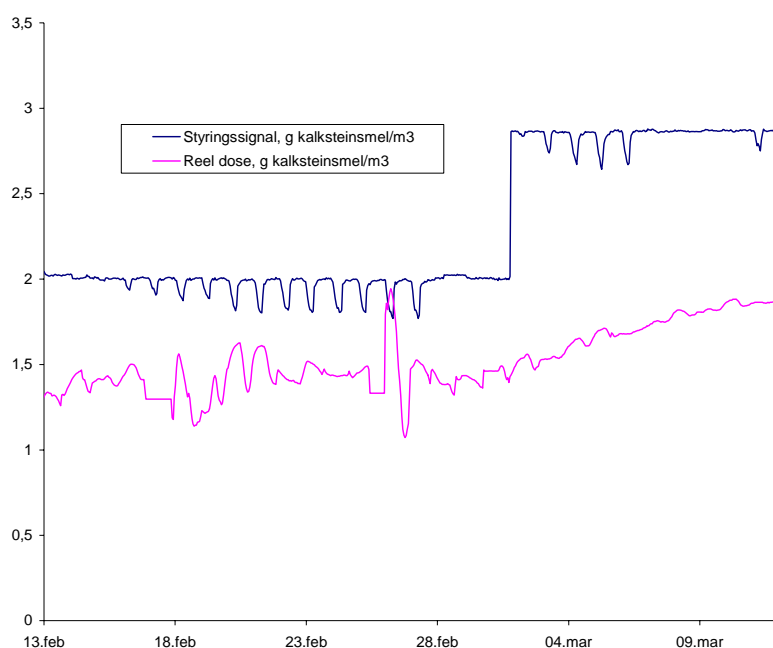
doseringsverdier i to dager. I denne perioden er det umulig å se om kalkdosereren har fungert tilfredsstillende. Den 1. mars økte ønsket utdosering til 2,9 g kalksteinsmel/m³ vann. Den reelle doseringen økte til 2,2 g kalksteinsmel/m³ vann. Dette viser at kalkdosereren ikke makter å øke doseringen i samme grad som man øker den teoretiske doseringsverdi, se **figur 2**.

Figur 2. Doseringssignalet overensstemmer ikke med driftskontrollens observerte dosering på Smeland. Den faktiske dosering er lavere enn den som oppgis av den elektroniske styringen på anlegget. Ved oppjustering i doseringsautomatikken den 1. mars 2000, økte ikke den faktiske utdoseringen fra anlegget i tilsvarende grad.
