RAPPORT LNR 4295-2000

Prosedyreundersøkelse -
forurenset grunn på
Verksmoen, Evje og
Hornnes kommune

Tittel Prosedyreundersøkelse – forurenset grunn på Verksmoen, Evje og Hornnes kommune	Løpenr. (for bestilling)	Dato
	4295-2000	31.10.2000
Forfatter(e) Iversen, Eigil Rune Mohn, Henning	Prosjektnr. Undernr.	Sider
	O-20101	35
	Fagområde	
	Miljøgifter	
	Geografisk område	Trykket
	Aust-Agder	NIVA 2000

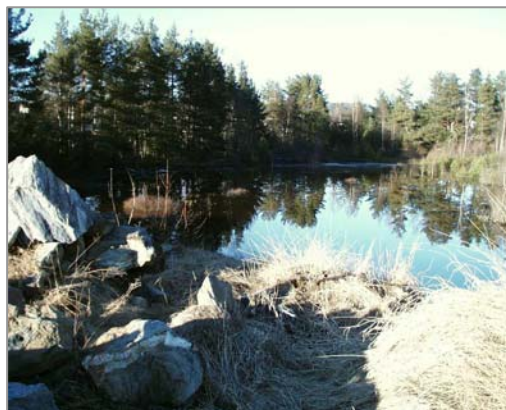
Deponiet ligger i flatt terreng langs riksveien og mellom vegstasjonen og et lite kalt Nomelandshola (se figur 1). Sigevann fra deponiet står sannsynligvis i kontakt med tjernet. Det er vanskelig å angi dreneringsretning for sigevannet, men det kan observeres at grunnvann trenger ut under foten av veien inne på nikkelverkets deponiområde (se figur 4). Vi har antatt at dette vannet kommer fra området omkring vegstasjonen og dermed deponiet. Deponiet er anlagt i en tidligere naturlig fordypning i terrenget uten bunntetting. Deponiet er i dag overdekket slik at intet avfall er synlig.

Figur 1. Grunnvann ved Nomelandshola

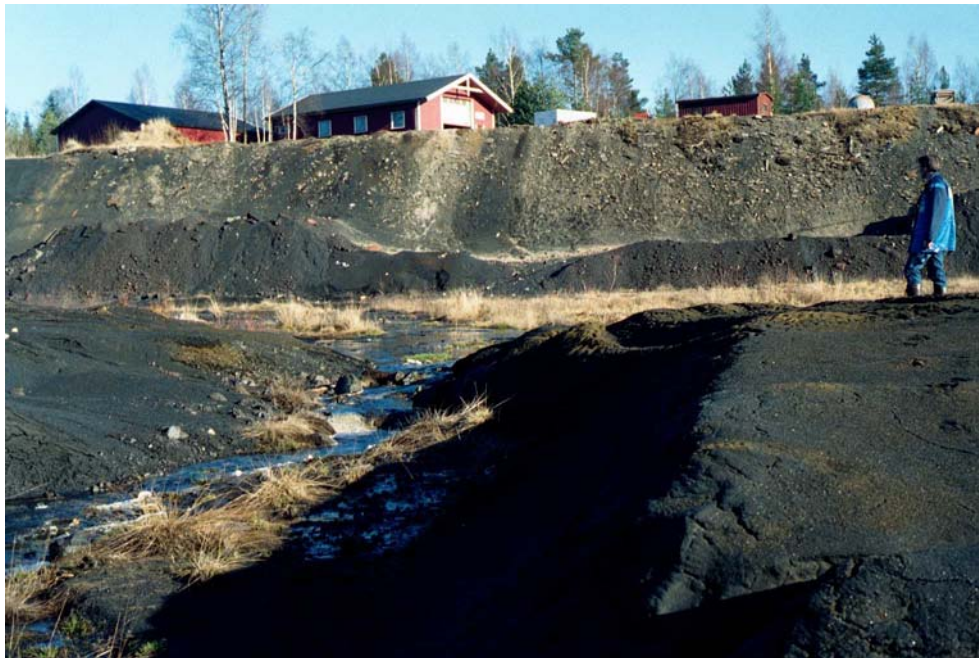
Figur 4. Grunnvannsstrøm under veg (den nordligste bekken).

Den nordligste bekken over slaggdeponiet er den største. pH-verdien er nesten nøytral, noe som viser at det det sure vannet som oppstår når sulfidmineraler forvitrer, er nøytralisert. En ser at kalsiuminnholdet er betydelig høyere enn i Otra, noe som gir uttrykk for innholdet av alkaliske mineraler. Sulfatinnholdet og tungmetallinnholdet viser at det pågår forvitring av sulfidmineraler i bekkens nedbørfelt. Den nordlige bekken inneholder vesentlig mer sink enn den sørlige. Dette kan ha sammenheng med at den nordlige bekken i tillegg mottar avrenning fra andre kilder enn den sørlige som hovedsaklig mottar avrenning fra slagg. Den nordlige bekken samler avrenning fra kilder utenom slaggdeponiet. En vet bl.a at det er benyttet avfallsberg og avgangsmasser til forskjellige oppfyllingformål i området, deriblandt til veibygging. Slikt avfall kan ha en annen tungmetallsammensetning en selve slagget.

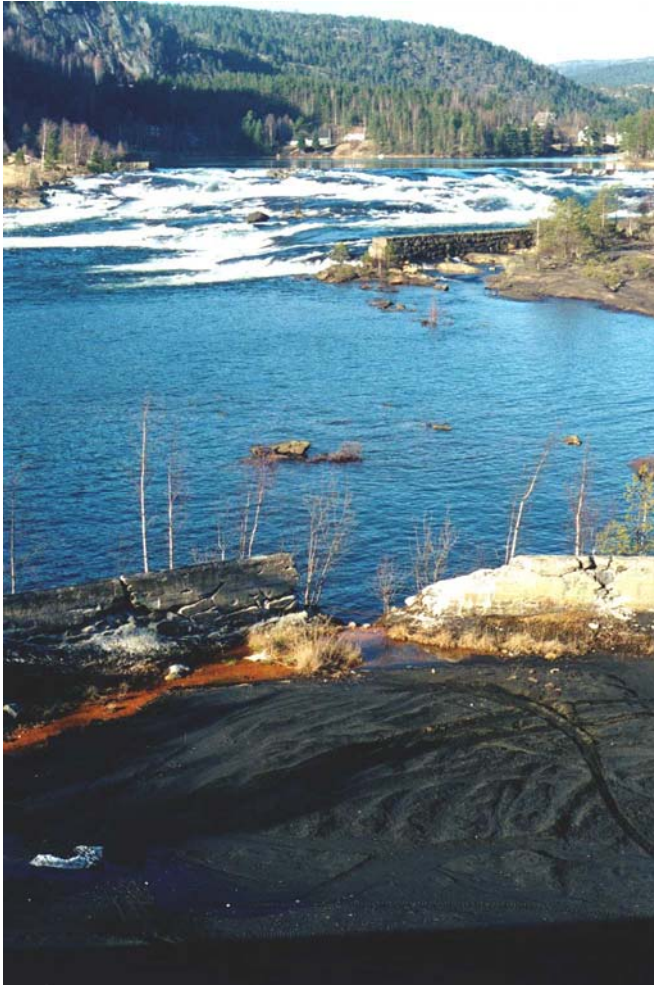
Figur 5. St.2. Sig over betongdam, sør
