RAPPORT LNR 4422-2001

Driftskontroll av
kalkdoseringsanlegg
i Tovdalsvassdraget

Avviksrapport år 2000-2001

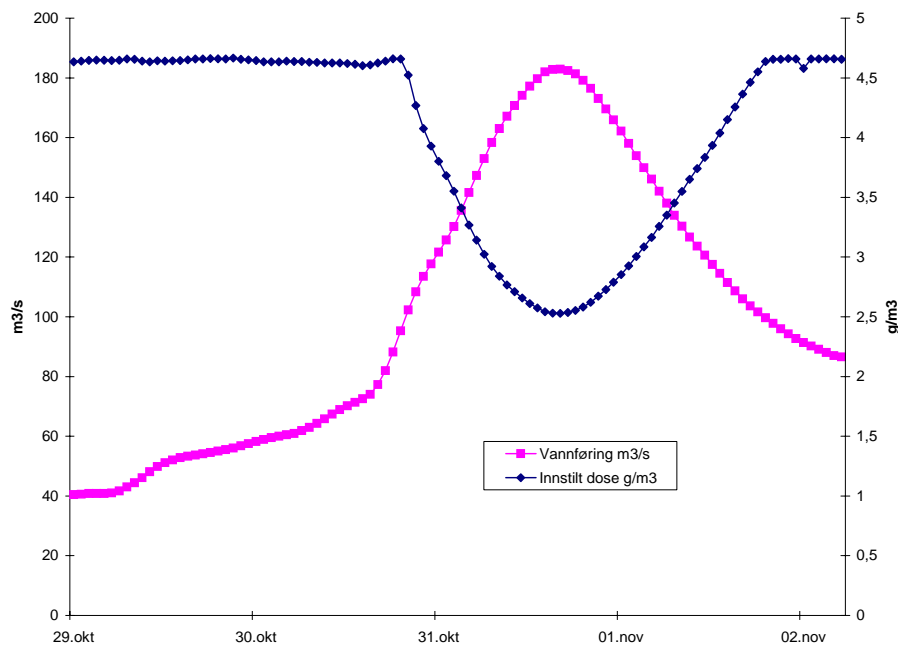
Den mangelfulle doseringen av kalk fra Bås-anlegget skyldtes dels for dårlig kapasitet på doseringsutstyret, dels tekniske problemer av andre årsaker. Kapasiteten på anlegget ble forbedret i månedsskiftet mai-juni 2000. Da ble giret på doseringsskruen byttet slik at maksimum utdosering økte fra 40 til 95 tonn kalksteinsmel pr. døgn. Føler for høyt nivå i blandekaret ble også flyttet for å unngå at denne slår ut på høy vannstand da den egentlige årsaken er skumdannelser i blandekaret, se **Figur 2**. Anlegget står derfor nå sterkere rustet til å møte kommende flommer.

Figur 1. Eksempel på situasjon der vannføringen i Tovdalselva ved Bås overskrider 96 m³/s og kapasiteten på kalkdoseringsanlegget overskrides høsten 2000. Resultatet blir at det tilføres mindre kalk til vassdraget enn ønskelig.

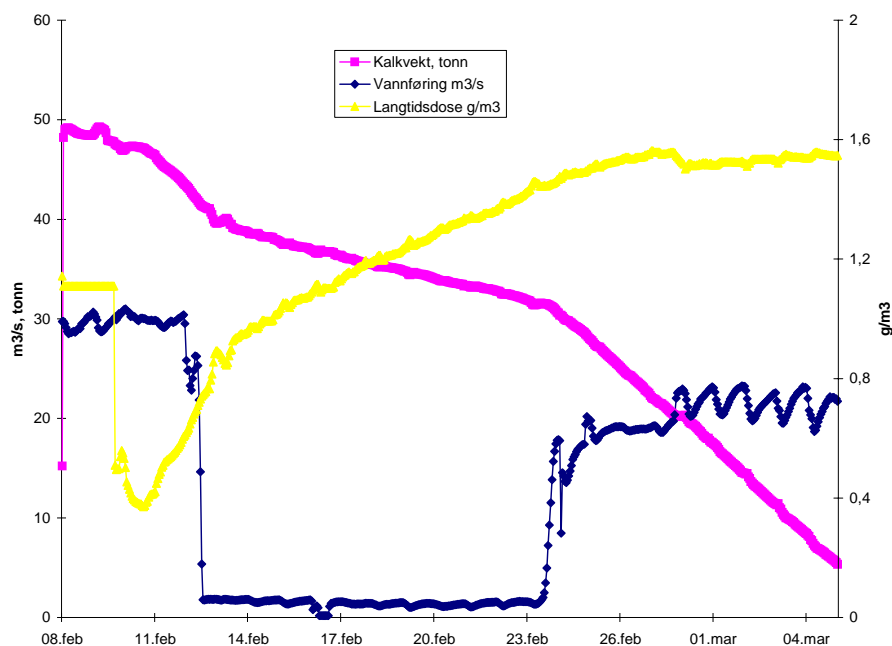
I perioden 19. desember-11. januar ble det dosert ujevnt i elva. Ved vannføringer på 2-8 m³/s doserte anlegget ca 3 g, mens dosen ble helt opp mot 12 g/m³ da vannføringen nesten uteble (0,7 m³/s). Forholdet kan skyldes at kalkdosereren var satt på manuell dosering slik at anlegget doserte jevnt uten hensyn til vannføringen. Vinteren 2001 var doseringen preget av ekstreme forandringer i vannføringssignalet. Kalkdosen var lav, ca 1/3 av mål-dosen (6,7 g/ m³ vann). Vannføringssignalet varierte fordi det under sterke kuldeperioder bygget seg opp store mengder is i elva som demmet opp vannet. Disse demningene brast opp igjen hver gang det ble mildvær, se **Figur 3**. Den reelle dosen var derfor langt høyere i disse periodene enn det går fram av langtidsdosen. Langtidsdose er gjennomsnittlig dose fra kalksilofylling til ny fylling (Hindar og Høgberget 1998).

Figur 3. Situasjon ved Skjeggedal kalkdoseringsanlegg med isdemming i elva og lav dosering vinteren 2001. Doseringen følger likevel vannføringen ved dette tilfellet slik at dosen blir nok så konstant lik 1-2 g/ m³ vann.

Doseringen må optimaliseres på anlegget slik at mer stabil og riktig dose kan gis ved alle vannføringer. Riktig dose skal være 6,7 g /m³ vann. Doseringsanlegget har inntil nå vært styrt etter en innstilling der NVE sitt målepunkt ca 200 m nedstrøms kalkdoseringsanlegget gir vannføringsuttrykket ved doseringsanlegget. Denne tabellen må erstattes av **Tabell 2**.

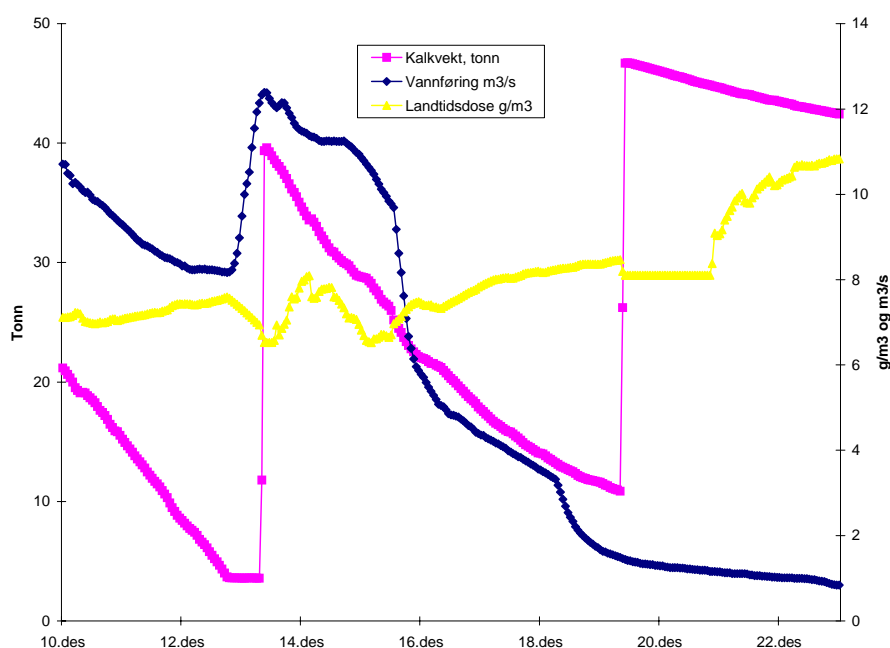
Problemet med at kalkdosereren doserer for høy dose ved lave vannføringer, tidligere rapportert (Høgberget 2000), fortsatte også i denne rapportperioden. Dosen i juli 2000 var opp mot $17 \text{ g}/\text{m}^3$. Våren 2001 var det også tilsvarende tilstander. Da ble det registrert doser helt opp til $25 \text{ g}/\text{m}^3$. Det var midt i april med vannføring under $1 \text{ m}^3/\text{s}$. Sent i september begynte høstflommen. Meget høye vannstander ble registrert flere ganger. Maksimalt var vannføringen $26 \text{ m}^3/\text{s}$ den 21. november. Kalkdosen fra anlegget ble da redusert. **Figur 4** viser hvordan dosen økte til normalt nivå da flommen kuliminerte i slutten av desember.

Figur 4. Doseringen på Klepsland kalkdoseringsanlegg i overgang fra flom til normale vannføringer høsten 2000. Kalkdosen gikk opp i takt med minkende vannføring.

Kalkdoseringsanlegget gir fortsatt ulik dose avhengig av vannføringen. Tiltak for å bedre denne situasjonen ble etterlyst i forrige avviksrapport (Høgberget 2000).

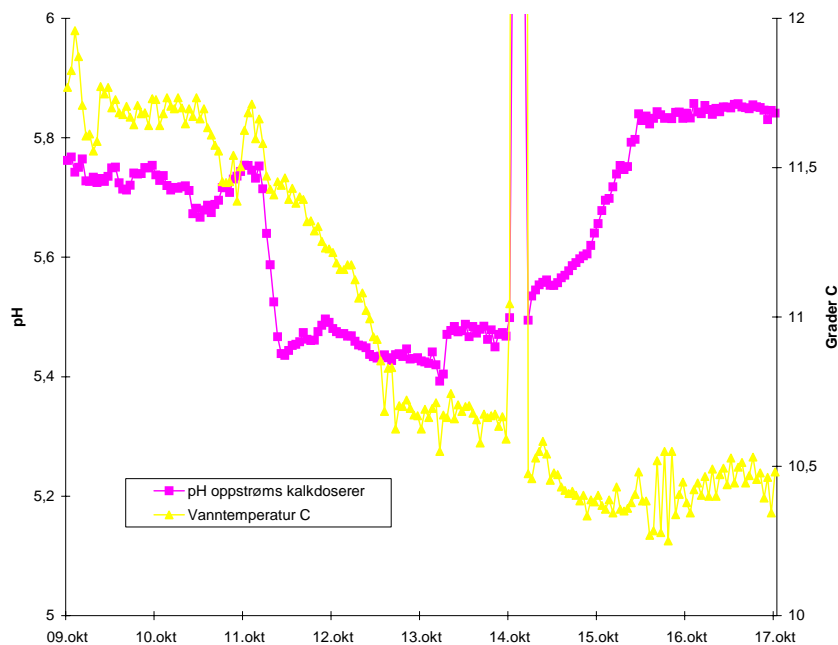
Høsten 2000 var det spesielt mye nedbør på Sørlandet. Tovdalselva gikk nesten kontinuerlig med høy vannføring og flomtoppene var mange og store. Den første store flommen kom 11. oktober. Den 12. oktober gikk det 448 m³/s forbi anlegget. Uheldigvis sank pH i Herefossfjorden under denne flommen. pH ble redusert fra 5,7 til 5,4 i løpet av seks timer på pH-stasjonen oppstrøms kalkdoseringsanlegget. Dette må ha sammenheng med sirkulasjonsforholdene i Herefossfjorden og temperaturen på det sure vannet som ble tilført fjorden, se **Figur 5**. (Temperaturreduksjon på ca 1 grad C sammen med rask pH-reduksjon gjentok seg ved flom den 30. oktober). Kalkdoseringsanlegget doserte på maksimum dosering, likevel sank pH i elva nedstrøms kalkdoseringsanlegget til pH 5,8-5,9 i ett døgn fra 13. oktober, se **Figur 6**. Dette har sammenheng med at utløpsrøret for kalkslurry tettet seg slik at kalken ikke kunne nå elva på normalt vis. Kalkslurryen tok da nye veier gjennom en inspeksjonskum på land slik at store mengder kalk ble tilført via elvebredden. På denne måten ble kalktilførselen opprettholdt på et visst nivå til det lyktes å åpne pluggen i transportrøret for kalkslurry. Det tok 6 timer å gjennomføre denne operasjonen. I denne tiden sto kalkdoseringsanlegget stille, se **Figur 5**.

Figur 5. Temperatur og pH oppstrøms kalkdoseringsanlegget på Søre Herefoss høsten 2000. Målepunktet representerer utløpet av Herefossfjorden. Temperaturen og pH sank raskt i forbindelse med kraftig flom. Sirkulerende vannmasser i Herefossfjorden hadde pH 5,8. Imidlertid blandet ikke surt flomvann seg med Herefossfjordens vann tilstrekkelig raskt til å motvirke en pH-reduksjon på 0,3 enheter. Av figuren vises at pH steg igjen etter hvert som sirkulasjonen integrerte flomvannet og bufret det til pH 5,8. Det plutselige spranget i pH og vanntemperatur skyldtes stillstand i pumpeverket på kalkdoseringsanlegget. Vanngjennomgangen i målekyvetta for pH stoppet. Dette vises ved at vanntemperaturen i målekyvetta steg mot romtemperatur og pH viste feil verdi.

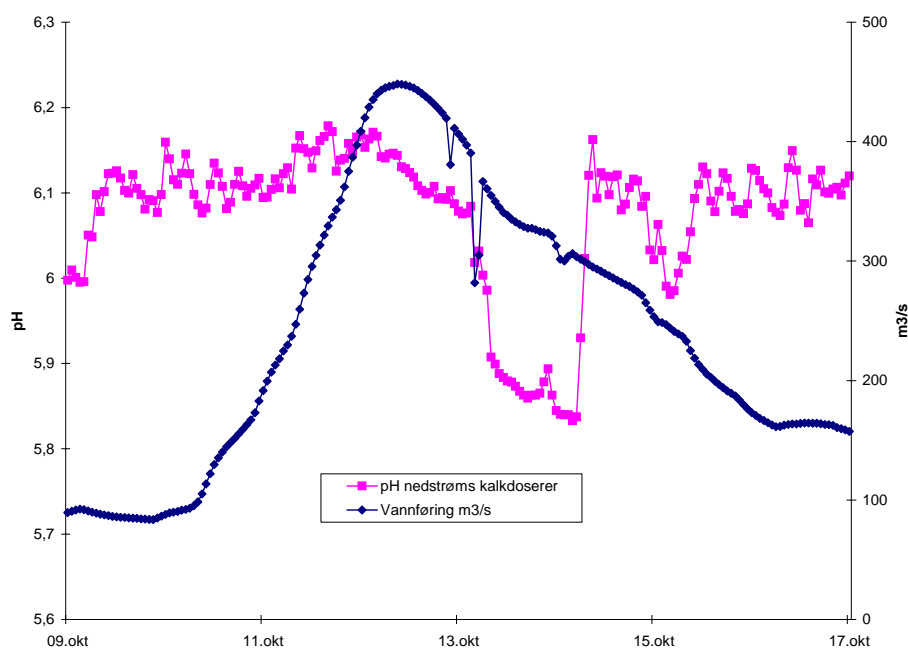
Figur 6. Vannføring og pH nedstrøms Søre Herefoss kalkdoseringsanlegg ved stor flom høsten 2000. Kalkdoseringsanlegget fikk tekniske problemer som førte til at tilført mengde kalk til elva ble alt for liten. pH ble redusert til et laveste nivå på 5,8. Etter utbedring ble normal drift straks igangsatt. pH økte umiddelbart til ønsket nivå.

Det var en alvorlig funksjonssvakhet ved Søre Herefoss kalkdoseringsanlegg at utløpsrøret for kalkslurry ble tett ved dosering under store flommer. Fenomenet oppsto når mottrykket fra elva ble for stort ved flom og høy vannstand. Tiltak ble iverksatt den 3. november for å øke kalkslurrytrykket i utløpsrøret når mottrykket øker. Inspeksjonsslukene i utløpsrøret ble tettet med et lokk slik at vanntrykk kan bygge seg opp dersom gjennomløpet blir for dårlig.

monteres et uttak for kalkslurry i øverste kum på nedsiden av riksveien slik at det på en enkel måte kan pumpes kalk ut i elva ved gjentetting av kalkslurry-røret.

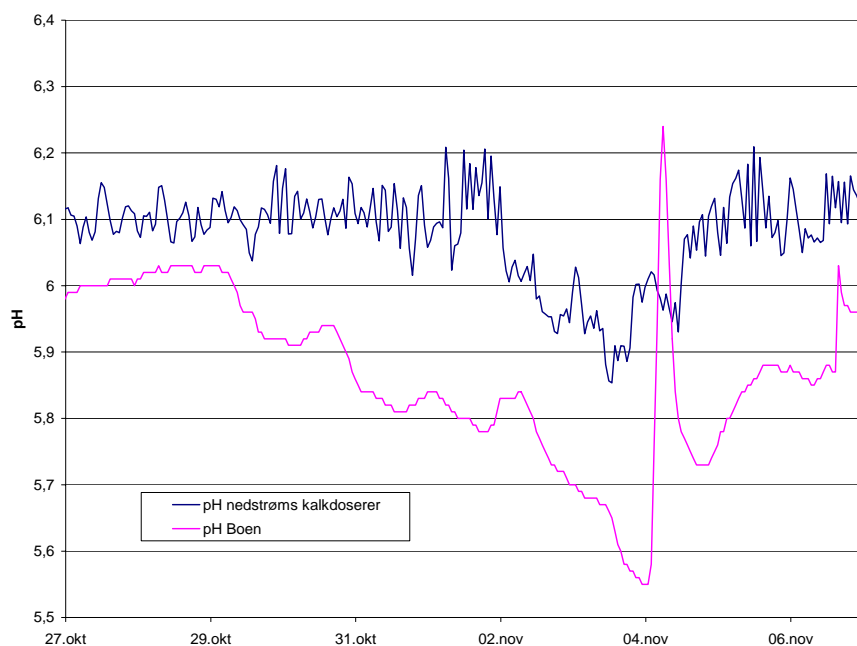
Problemet med tetting av utløpsrøret for kalkslurry gjentok seg ved neste storflom, den 30. oktober. Da økte vannføringen til ca 570 m³/s. Denne gangen ble kalktilførselen hemmet av at det bygget seg opp en demning på land. Som en kriseløsning ble kalkslurry pumpet fra inspeksjonskummen rett i elva. Fra pH-overvåkingsstasjonen på Boen ble det i denne perioden registrert stadig synkende pH. Da pH den 3. november passerte 5,7 ble det bestemt, som et krisetiltak, at en tankbil skulle pumpe kalk direkte i elva. Bilen ble først satt på Senumstad bru ved Senumstadjorden, senere på Mollestad bru nedstrøms utløpet av Flaksvatn. For at ikke for mye kalk skulle bli tilført elva på en gang, pumpet transportøren ut kalk som tilfeldig dosering over en lengre periode om kvelden den 2. november. Dette tiltaket forkortet tiden som elva inneholdt surt vann, se **Figur 7**.

Figur 7. pH nedstrøms kalkdoseringsanlegget på Søre Herefoss og ved Boen i månedsskiftet oktober-november 2000. Grunnet svikt i kalkdoseringen fra anlegget ble pH i anadrom strekning lav. Krisetiltak ble gjennomført ved direkte kalking i elva fra tankbil. Effekten ved Boen var betydelig. Tiltaket førte til at tiden som elva hadde $\text{pH} < 5,7$ ble halvert. Bedre utdosering av kalk hadde ytterligere forlenget virkningstiden.

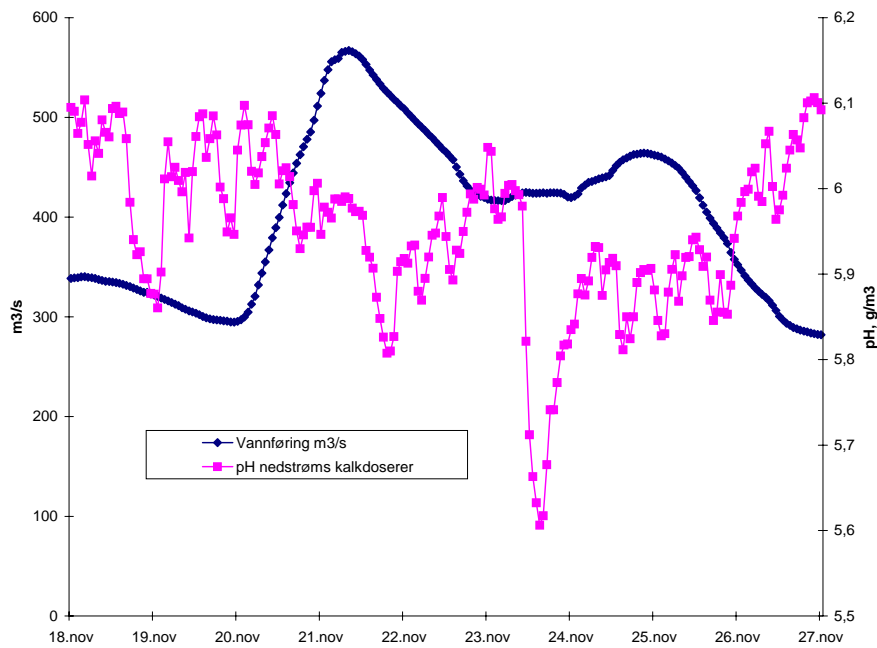
Kalkdoseringsanlegget hadde generelt ikke nok kapasitet til å kalke tilstrekkelig under de største flomepisodene i elva. Dette synes godt i målt pH ved kontinuerlig overvåkingsstasjon på Boen (Hindar, i trykk). pH i Herefossfjorden var gjennomgående lav og ble ytterligere redusert i forkant av flommene, se **Figur 5**. Dette gjorde at kalkingskravet var meget høyt. **Figur 8** viser en typisk episode der det produseres for lav dose. Avsyringen av elva er i slike situasjoner meget sårbar ved funksjonsstopp på anlegget. En liten stopp natten til 24. november resulterte umiddelbart i kraftig reduksjon i pH nedstrøms kalkdoseringsanlegget, se **Figur 8**. pH oppstrøms anlegget var under episoden 5,5-5,6. Reaksjon på hendelsen ble målt på Boen 8 timer og 45 minutter senere, (vannføring var da $422 \text{ m}^3/\text{s}$). Det samme gjentok seg den 30. november. Da ble pH redusert til 5,7 nedstrøms kalkdoseringsanlegget.

Figur 8. Kalkdoseringen på Søre Herefoss under kraftig flom i elva høsten 2000. Doseringsanlegget maktet ikke å kalke elva til ønsket pH selv om det ble styrt manuelt til 100% dosering. Elvevann med pH 5,5-5,6 ble allikevel kalket til 5,8-6,0 selv om vannføringen var 350-568 m³/s. Dosen i elva varierte mellom 0,5 og 1 g/m³. Styringssignalet viste ca 0,5 g/m³ høyere dosering. En kortvarig stans i doseringen ga umiddelbar respons og pH ble redusert helt ned til 5,6 i løpet av 5 timer.

Kapasiteten på kalkdoseringsanlegget ble øket fra 70 til 96 tonn pr. døgn i begynnelsen av juni 2001. Dette ble gjort for å stå bedre rustet når nye flommer med surt vann kommer til høsten.

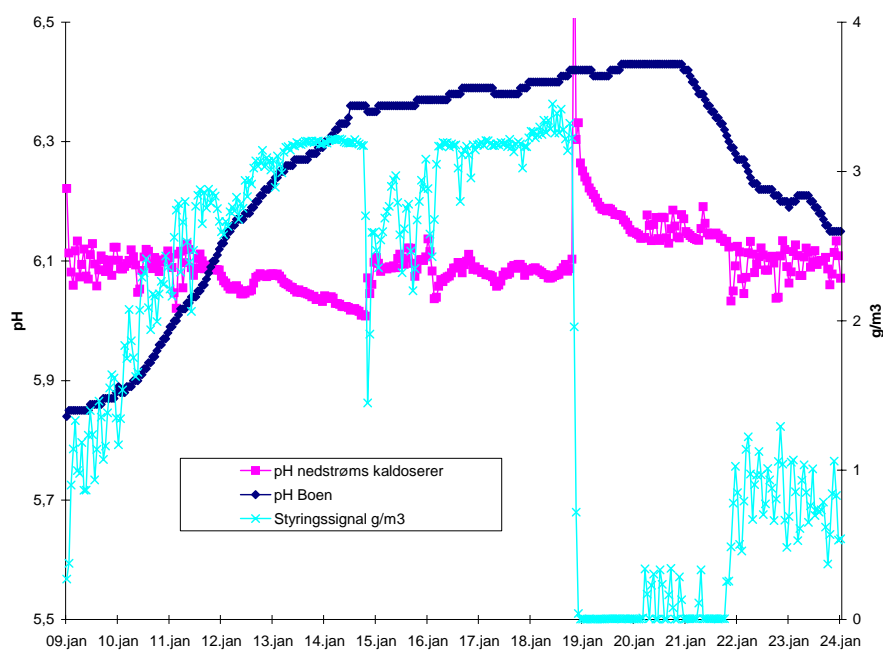
Flomperioden kuliminerte mot slutten av desember 2000. Det var ingen doseringsstopp vinteren 2001. Doseringsanlegget leverte den kalken som var tilstrekkelig til å holde pH 6,1. Imidlertid viste pH nedstrøms kalkdoseringsanlegget for lav verdi i en periode på 9 dager fra 10. januar. Kalkdoseringsanlegget doserte da som normalt til pH 6,1, men grunnet manglende kalibrering skulle det langt mer kalk til for å nå dette målet. Resultatet ble at det ble dosert ca 70 tonn for mye kalk.

Figur 9. pH nedstrøms Søre Herefoss kalkdoseringsanlegg i forhold til anleggets doseringssignal og pH på Boen vinteren 2000. Grunnet ujustert pH nedstrøms anlegget ble det dosert ca 2 g/m^3 for mye kalk til elva. Resultatet ble høy pH på Boen. Responstiden var ca 2 dager. Vannføringen var $60 \text{ m}^3/\text{s}$. Kalibreringstidpunktet da pH ble justert til korrekt verdi synes tydelig ved at pH økte dramatisk.

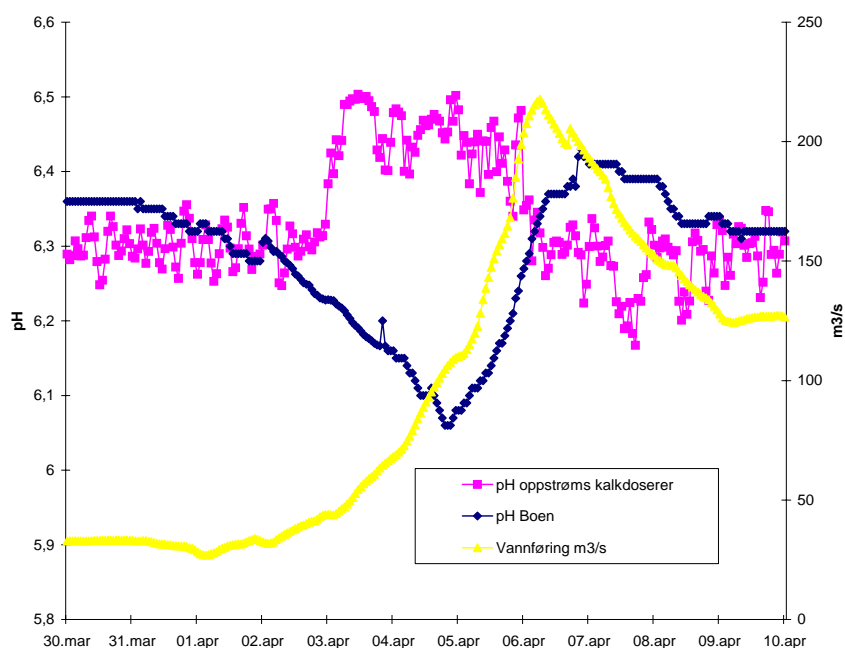
pH-kravet på doseringsanlegget ble holdt hele vinteren. Ved tidlig våravsmelting ble det i begynnelsen av april regnvær i lavere regioner av Tovdalsvassdraget. Erfaringsmessig oppstår forsuringstendenser i elva i forbindelse med regn på smeltende snø nedstrøms Søre Herefoss kalkdoseringsanlegg. Derfor ble det i god tid før eventuell flom besluttet å øke pH-kravet til 6,5. Dette ble gjort den 3. april. To dager senere ble det sendt ut flomvarsel for nedre deler av Agder. Da var allerede anadrom sone av Tovdalselva kalket opp og ekstra bufferevne var tilført elva. Da flommen kom ble det noe lavere pH på Boen, men den massive forsuringen av elva uteble. pH-kravet kunne allerede før flomtoppen var nådd settes tilbake til normalt nivå. Dette ble gjort 6. april. Relativt små mengder vann fra de nære nedbørfeltene nedstrøms Søre Herefoss påvirket da i liten grad de store vannmengdene som var pH-justert ved anlegget. Forløpet kan følges på **Figur 10**. En senere flom tok med seg smeltevann fra øvre deler av vassdraget. Lite vann ble tilført lokalt og det var ingen behov for høyere pH-krav på Søre Herefoss.

Figur 10. Vannføring, pH nedstrøms Søre Herefoss kalkdoseringsanlegg og pH fra Boen. Figuren viser utviklingen gjennom den første vårflommen 2001. Mye surt vann ble tilført elva nedstrøms kalkdosereren i begynnelsen av flommen. pH-kravet på doseringsanlegget var da allerede satt opp til pH 6,5 slik at forsurening av nedre deler av elva uteble. pH ble aldri lavere enn 6.
