RAPPORT LNR 4668-2003

Driftskontroll av kalkdoseringsanlegg i Kvina

Avviksrapport år 2002

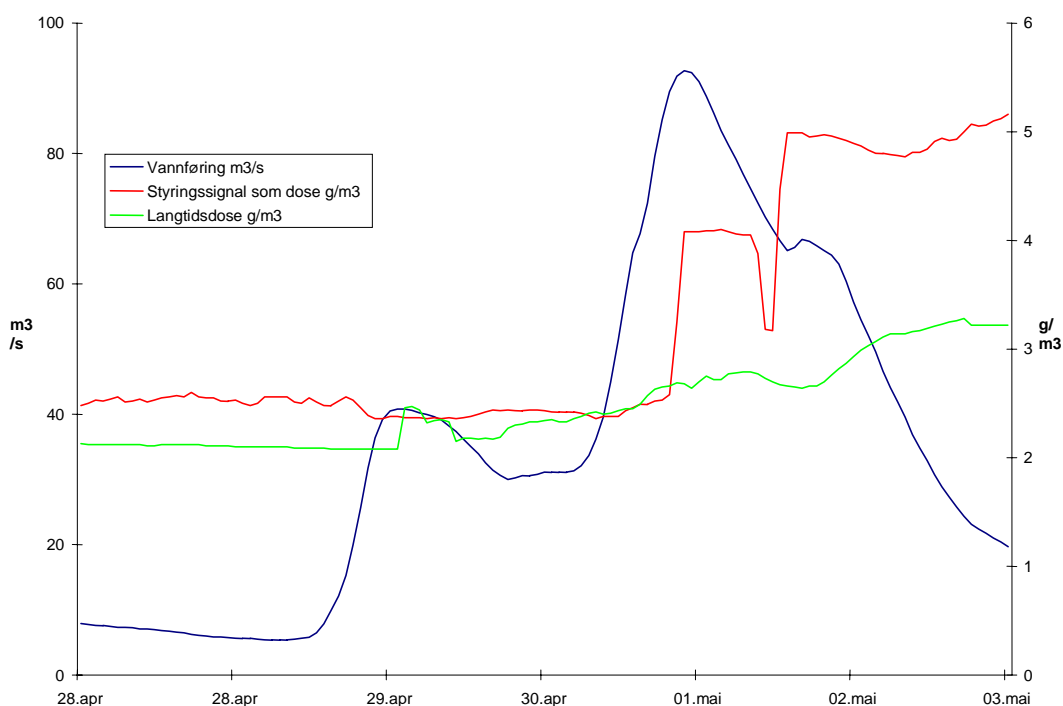
Dosen var høy (7-9 g/m³) fra november 2001 til midt i mars 2002. Det var god overensstemmelse mellom styringssignalet oppgitt som dose og langtidsdosen utregnet på grunnlag av vektreduksjon og vannføring (for forklaring ref. Hindar og Høgberget 1998). Etter 14. mars ble dosen satt til 2,5 g/m³. Også da var dosen i samme området som langtidsdosen. Dosemålet ble fra dette tidspunkt veiledende i forhold til å kunne opprettholde et ønsket pH-mål ved Nyland (pH 5,5). Den 1. mai ble dosen øket til 5 g/m³ i forbindelse med flom. Det ble i denne forbindelse observert noe treghet i doseringssystemet (se **Figur 2**), men pH ved Nyland viste en meget bra respons på tiltaket. pH reduserte ikke lenger enn til 5,7.

Figur 2. Vannføring og doser fra kalkdoseringsanlegget på Lindeland. Langtidsdose er utregnet dose på grunnlag av vektreduksjon og vannføring. Figuren viser tre reaksjon ved manuell justering av dosen under flom. Figuren viser også at ekstra dosering ble satt igang sent i flommen.

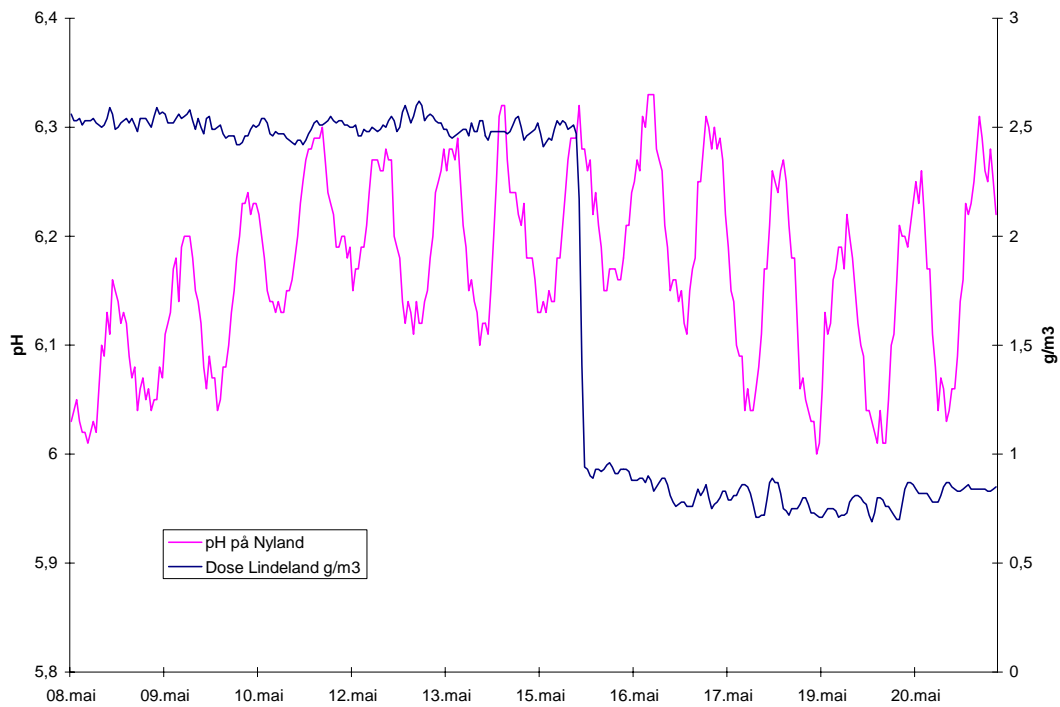
Figur 3. Kalkdosen fra Lindeland kalkdoseringsanlegg i forhold til pH målt 16 km nedstrøms anlegget (Nyland) i mai 2002. Vannføringen var ca 5 m³/s. pH reagerte lite på reduksjonen i tilført kalk.

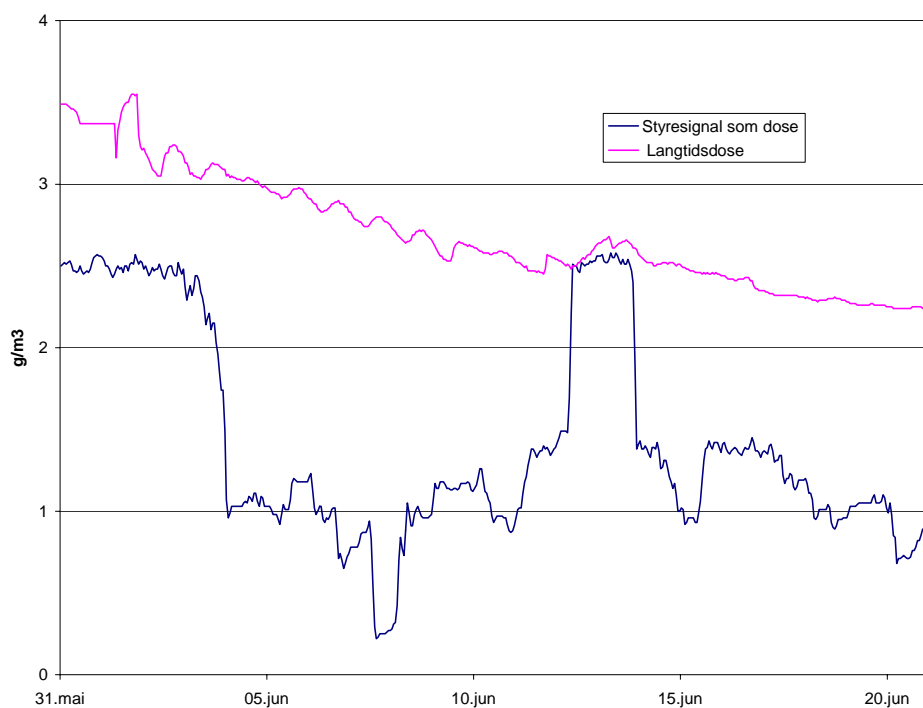
langtidsdosen at den faktiske doseringen er noe høyere enn doseringssignalet skulle tilsi, se **Figur 4**. pH-data fra samme periode viste fortsatt høye verdier, men fra flommen 22. juni ble pH redusert til et nytt nivå for en periode på tre uker. Da begynte pH igjen å stige. Dette førte til at anlegget den 22. juli ble stoppet. Anlegget sto da stille til 31. august uten at dette resulterte i redusert pH ved Nyland, se **Figur 5**. Ved økt vannføring den 31. august ble anlegget igjen startet. pH ved Nyland ble da likevel redusert til 5,7.

Figur 4. Kalkdosen fra Lindeland kalkdoseringsanlegg i en periode på forsommeren 2002. Langtidsdosen (verdier på grunnlag av veiedata og vannføring) viser høyere dose enn forventet.

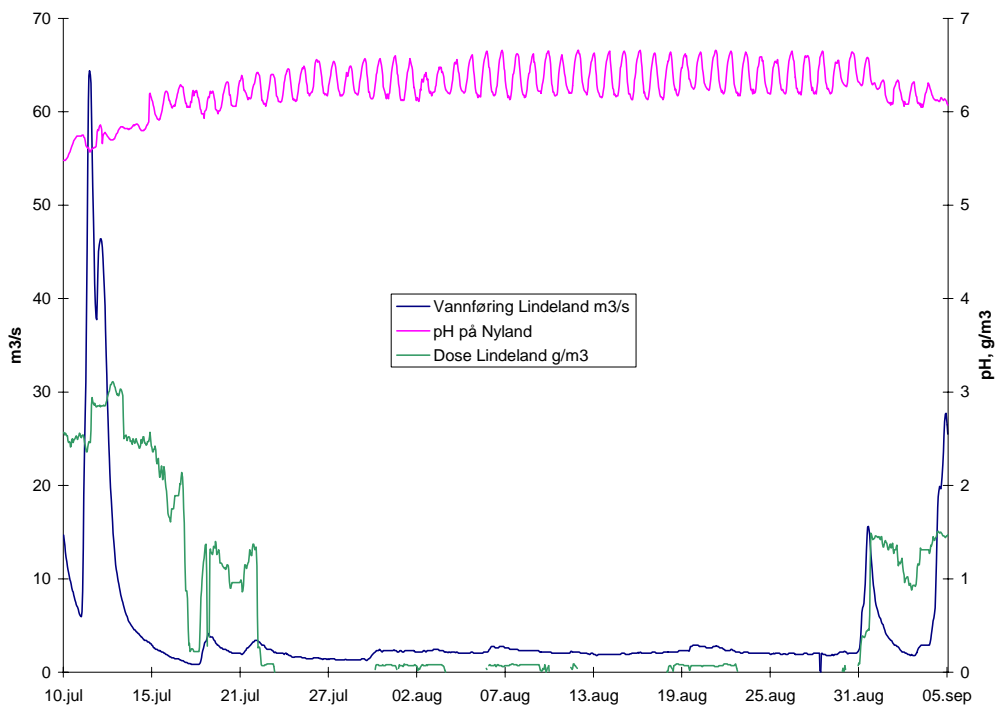
Figur 5. Vannføring og kalkdose på Lindeland kalkdoseringsanlegg og pH ved Nyland 16 km nedstrøms anlegget sommeren 2002. Figuren viser at pH holdes på et høyt nivå, selv om det ikke kalkes fra anlegget.

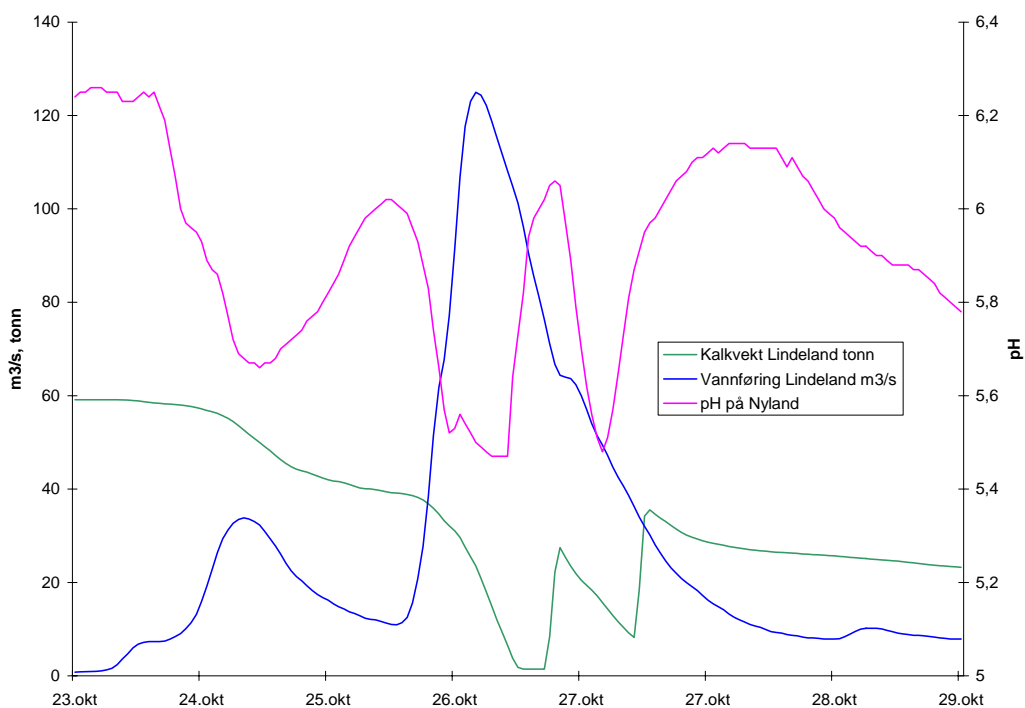
Figur 6. Vannføring og kalkvekt på Lindeland kalkdoseringsanlegg og pH på Nyland. Figuren viser at kalk ikke ble etterfylt tidsnok. Anlegget gikk tom for kalk. Likevel ble det ikke registrert for lav pH i elva nedstrøms anlegget (pH-mål 5,5).

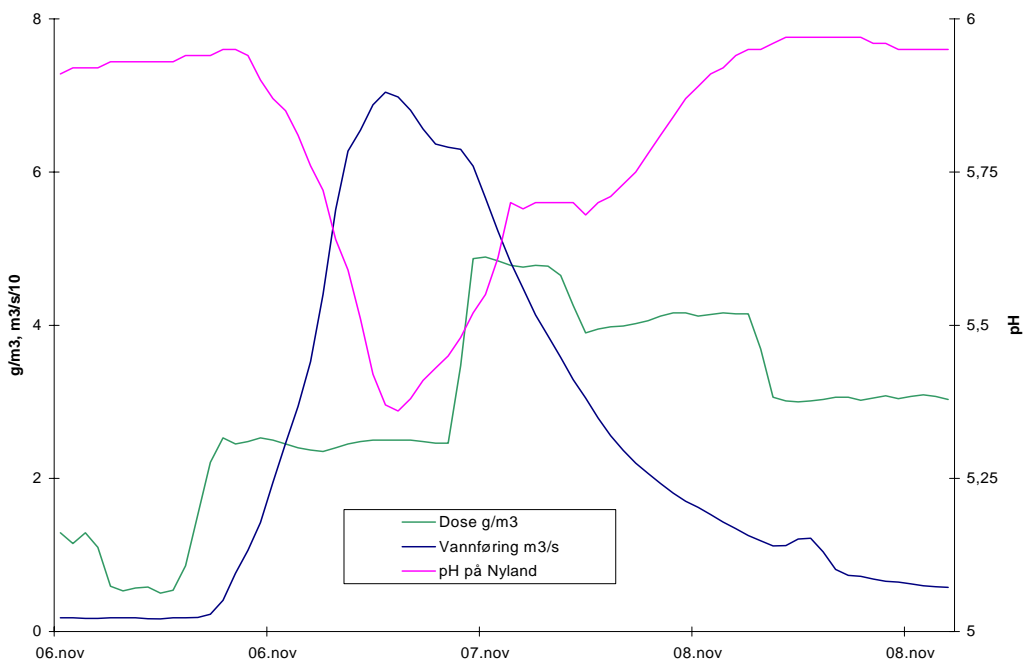
Figur 7. Vannføring og dose på Lindeland kalkdoseringsanlegg og pH på Nyland. Figuren viser at doseringen ble for sent justert opp under en flom i november 2002. pH sank under målet på 5,5.

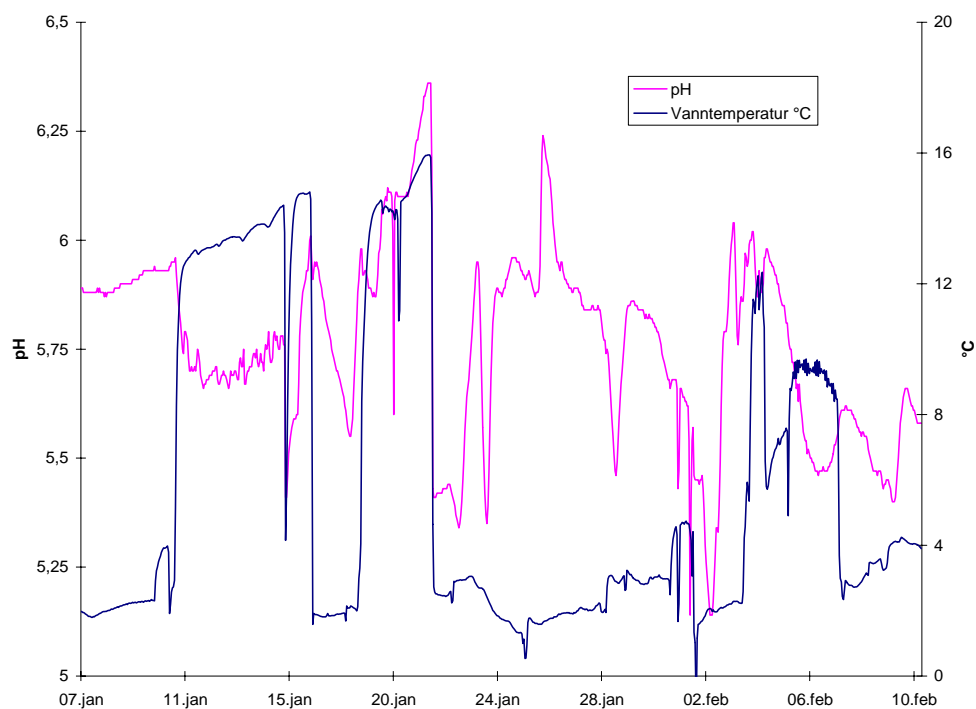
pH-målingene på Nylandanlegget har tilnærmet vært kontinuerlige. Imidlertid har feilmåling av pH oppstått sporadisk på grunn av manglende gjennomgang i målekyvetta, se **Figur 8**. Is i tilførselen til målekyvetta på Oksestein oppsto også i perioder i januar 2002.

Figur 8. pH og vanntemperatur fra målekyvetta på Nyland kalkdoseringsanlegg. Målingene skal vise pH oppstrøms anlegget, men blir ikke riktige når vannstrømmen stopper i kyvetta. Tilstanden vises også tydelig ved økning i vanntemperaturen.

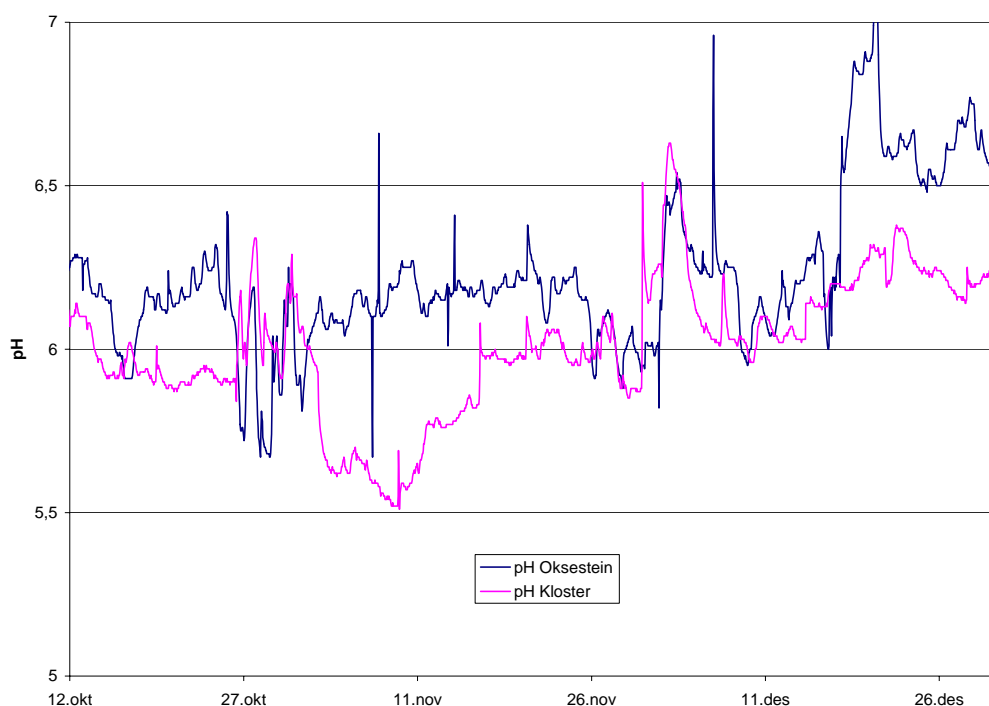
Målingene fra pH-overvåkingsstasjonen på Kloster viser at pH var under målet (pH 6,0) i to lange perioder høsten 2001. Det var 11. - 26. oktober og 1 - 16. november. Den 8. november var pH på det laveste. Den ble da målt til pH 5,5. pH var også i perioder langt over målet. Høyest pH ble målt den 2. desember. Den målte da pH 6,6. Variasjonene i pH var betydelige nedstrøms kalkingen. **Figur 9** viser tydelig hvor ustabil nivået var i elva. Stuving av is førte også til ekstra høy pH i en periode på 2 uker fra 17. desember. Dette har sammenheng manuell drift av anlegget i perioder med isdemming av elva. Ved manuell drift reguleres doseringen etter vannføringen. Når det registreres økning i vannføringen blir doseringen regulert etter feil verdier. Dosen ble manuelt satt ned 28. desember. I januar og februar 2002 var det kun to ubetydelige avvik ved Kloster da pH-målet var 6,0. Det var 1. og 8. februar. Ved Oksestein var det to korte avvik i samme periode. Det var 28. januar og 2. februar. pH var da henholdsvis 5,8 og 5,7 selv om doseringsanlegget var i drift.

Figur 9. pH fra overvåkingsstasjonen på Kloster og Oksestein bru nedenfor Nyland kalkdoseringsanlegg. pH-målet for perioden er pH 6,0. Kurven viser at dette målet i lange perioder ikke oppnås. Det er også meget store variasjoner i surhetsnivå.

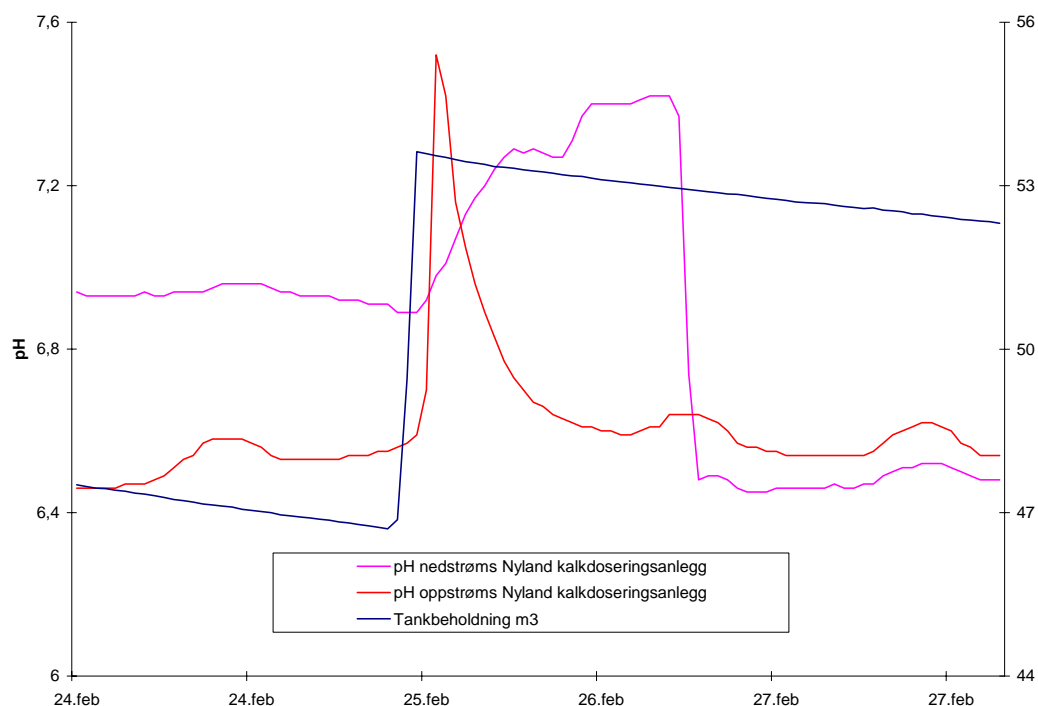
pH målingene ved Kloster avvek betydelig fra målet i perioden 15. februar til 1. april (pH-mål 6,2). Denne tiden var preget av nesten sammenhengende lav pH, bare avbrutt av fire dager fra 2. mars og 7. mars da pH var såvidt over målet (pH 6,25). Det ble flere ganger gitt innspill til ansvarlig for justering av doseringen (Mikatek) slik at doseringen ved Nyland ble øket. Ved Oksestein (pH nedstrøms anlegget) holdt pH målet, bortsett fra 6. mars, da pH var lav i fire dager i forbindelse med flom (maksimum vannføring $105 \text{ m}^3/\text{s}$). Laveste pH var da 5,6 selv om anlegget var i drift. Den 25. februar ble det målt høy pH både oppstrøms og nedstrøms anlegget i forbindelse med overfylling av kalk på anlegget, se **Figur 10**. Den 21. mars ble pH-kravet på Oksestein satt til 6,6 for å møte kommende pH-mål (pH 6,4).

Figur 10. pH oppstrøms og nedstrøms Nyland kalkdoseringsanlegg og tankbeholdning på anlegget i februar 2002. Kurven viser pH-reaksjonen da det ble sølt med kalkslurry ved påfylling. Store mengder kalk ble tilført elva slik at pH økte til 7,4 ved Oksestein bru (pH nedstrøms anlegget). Kalksølet forurenset også inntaksvannet for måling av pH oppstrøms anlegget slik at pH ble målt til 7,5.

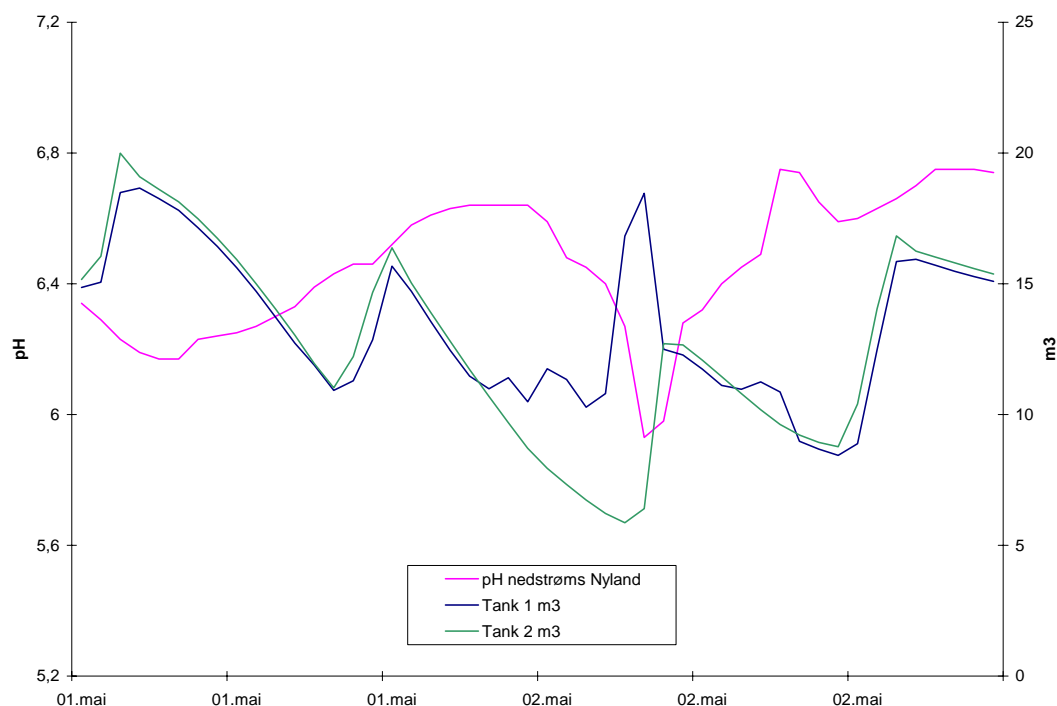
pH-mål 6,4 i perioden 1. april – 31. mai ble avveket fire ganger ved Kloster. Det var 9 dager fra 6. april, 4 dager fra 19. april, samt 28. april og 4. mai. pH var ved disse tilfellene aldri under pH 6,2. Mikatek fikk i perioden mange innspill om pH-situasjonen på Kloster slik at man kunne justere inn doseringen for å nå pH-målet der. Det var svært høy pH to ganger i samme periode. Rundt 23. april og 2. mai var pH i området 6,8. På Oksestein var det i begynnelsen av perioden fra 2. til 12. april tidvis lavere pH enn kravet. Den 29. april begynte en flom som resulterte i lav pH på Oksestein (pH 5,9). På tross av uklare driftsdata viser pH at doseringen må ha midlertidig delvis sviktet, se **Figur 11**.

Figur 11. Volumet i beholdningstanker og pH nedstrøms Nyland kalkdoseringsanlegg i mai 2002. Figuren viser pH-reduksjon samtidig med at beholdningen i tank 1 ikke ble riktig registrert. Situasjonen tyder på en midlertidig reduksjon i utdosering av kalkslurry.

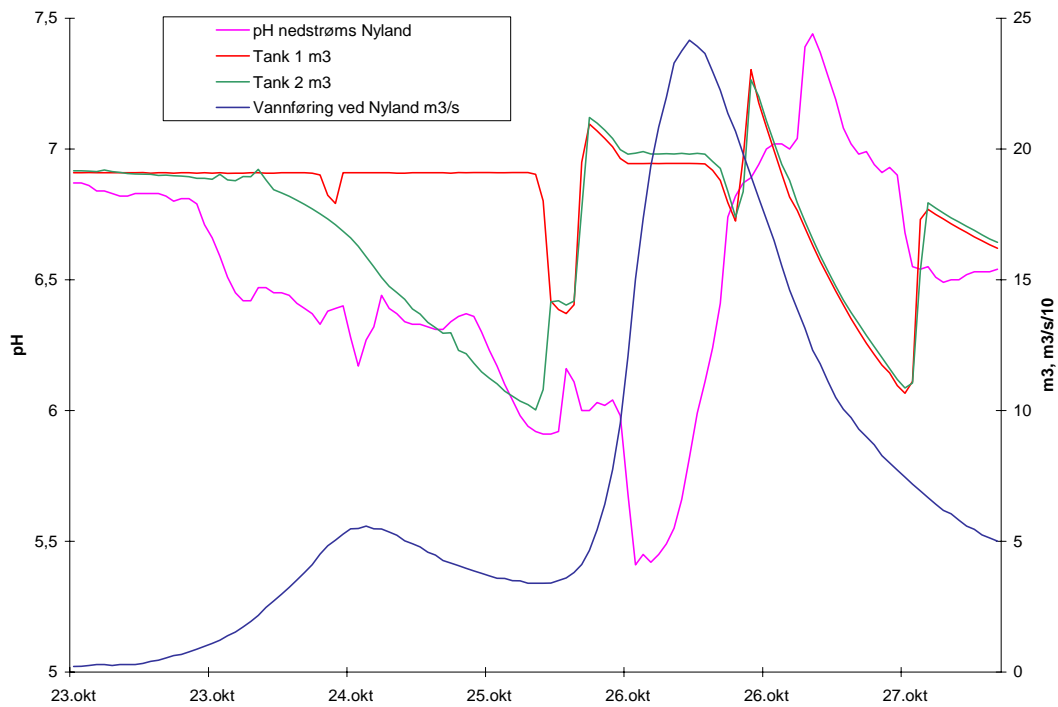
Figur 12. pH nedstrøms Nyland, tankbeholdning, vannføring ved anlegget i oktober 2002. Figuren viser en stopp i doseringen midt i en stor flom (maksimum vannføring 240 m³/s). Dette førte til surt vann i en periode på 10 timer. Situasjonen har sammenheng med at driftsoperatørene var opptatt med å redde pH-stasjonen på Oksestein (pH nedstrøms Nyland) fra å bli tatt av flommen. Figuren viser også en tilstand der det var sedimentert kalkplugg i utløpet av tank 1 slik at kalkslurry bare ble brukt fra tank 2. Da driftsoperatørene staket opp forbindelsen ble beholdningen utlignet i de to tankene.

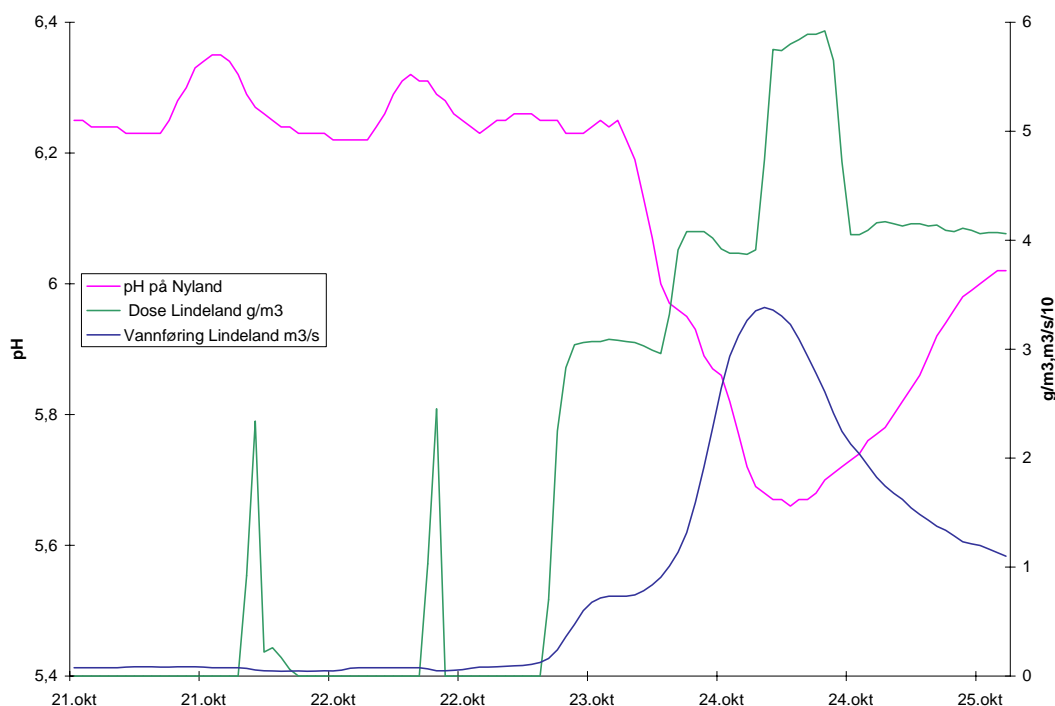
Figur 13. Vannføring og kalkdose fra Lindeland kalkdoseringsanlegg og pH ved Nyland 16 km nedenfor anlegget i desember 2002. Figuren viser at pH ble raskt og dramatisk redusert da flom effektivt skyllet ut godt bufret elvevann selv om doseringen kom raskt igang.

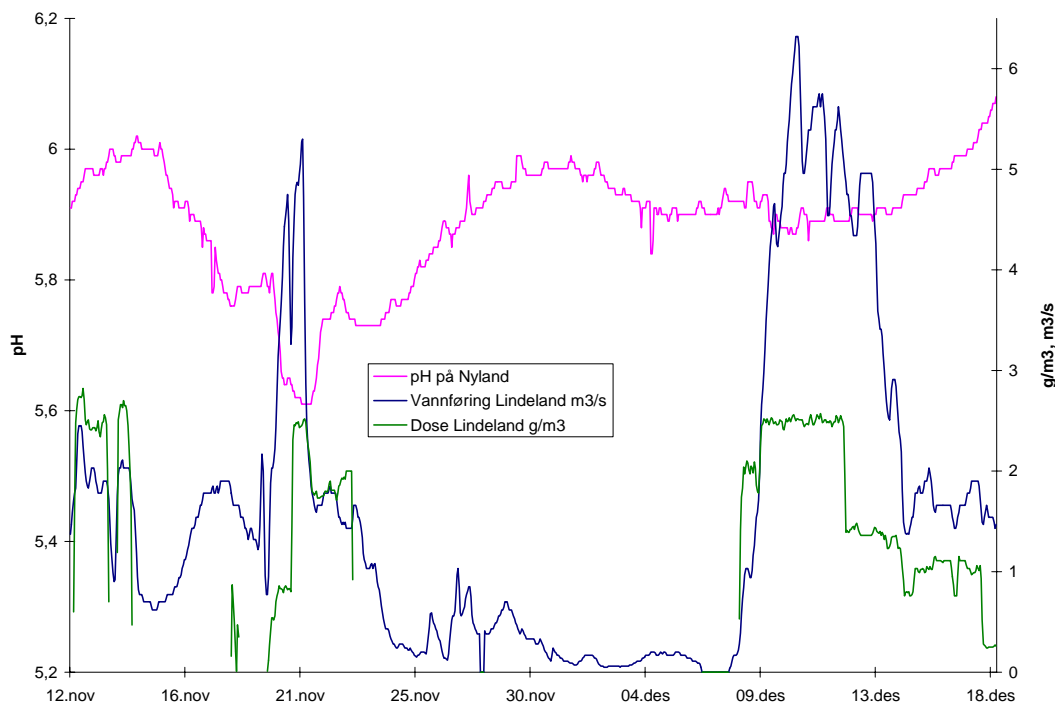
Figur 14. Vannføring og kalkdose fra Lindeland kalkdoseringsanlegg og pH ved Nyland 16 km nedenfor anlegget i november 2002. Figuren viser tidvis dosering i perioder da det ikke er behov. Årsaken til doseringen kan være at det er forventet stor vannføring i forbindelse med varsel regnvær. Dersom varselet slår feil, vil resultatet være økt pH i elva.

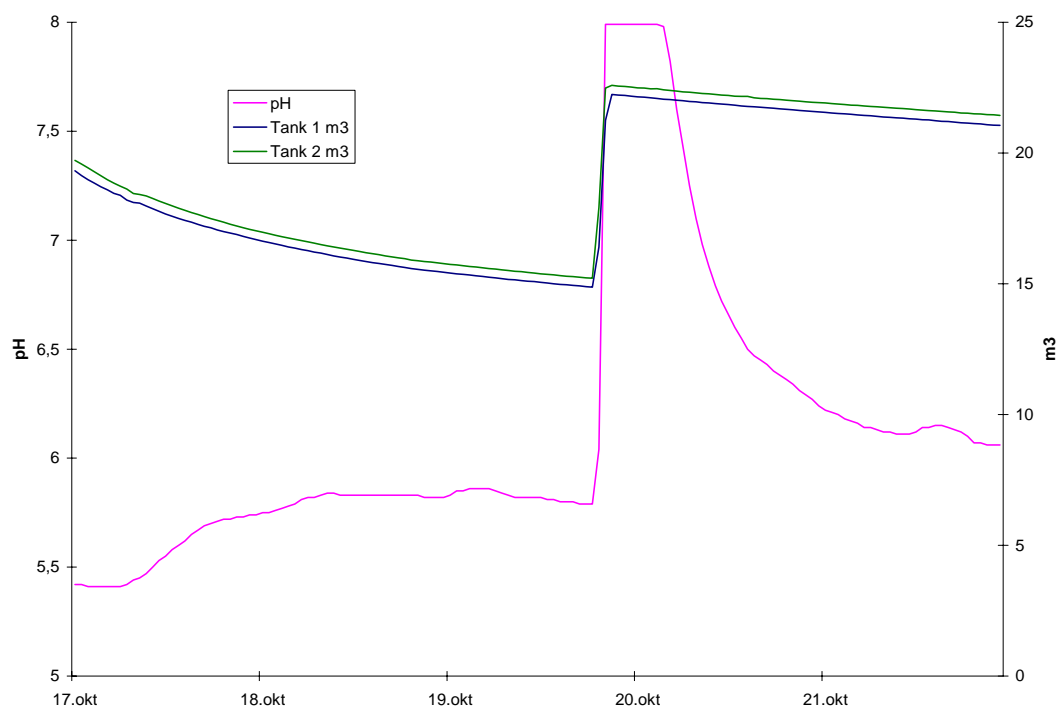
Et stort problem for pH-målingene har vært feilmålinger av inntaksvannet til målekyvetta. Årsaken til dette var at vann til pH-måling oppstrøms anlegget var forurenset med kalk fra anlegget, se **Figur 15**. Kalkholdig rengjøringsvann ble ledet til et avløpsrør som endte ved inntaksbrønnen til anlegget. Synlige kalkrester lå på steinene ved brønnen. Da kalk ble spylt ut, ble noe av det med tilbake til pH-kyvetta via inntaksvannet. Reaksjonen kom da umiddelbart som ekstremt høye pH-verdier. Tilstanden oppsto med jevne mellomrom og var årsaken til at anlegget ble styrt kontinuerlig på manuell drift selv om alle styringsparametere var operative. NIVA foreslo en provisorisk løsning på problemet ved montering av en slange som forlenger på avløpsrøret. Dette ble utført den 6. desember 2001. Usikkerhet omkring holdbarheten av tiltaket gjorde likevel at automatisk styring ikke ble igangsatt før skriftlig anbefaling fra NIVA forelå 28. januar 2002. Selv om isgang i elva vinteren 2002 ødela en del av denne slangen, har tiltaket hele tiden siden fungert etter hensikten. Tiltaket er fortsatt å betrakte som provisorisk. Permanente tiltak må iverksettes (se neste avsnitt).

Figur 15. pH og tankvolum på Nyland kalkdoseringsanlegg 20. oktober 2001. Figuren viser umiddelbar pH-økning ved påfylling av kalk. Dette har sammenheng med feil utløpspunkt for avløpsvann fra anlegget.

På prosjektmøtet for kalkingen av Kvina den 23. januar 2001 ble det bestemt at pH-målingen for pH oppstrøms anlegget måtte flyttes. NIVA foreslo 25. juni 2001 to alternative måter å gjøre dette på. Imidlertid ble vannbehovet på anlegget utvidet i forbindelse med en vernerunde på anlegget 5. oktober 2001, noe som sannsynligvis tilsidesatte forslagene fra NIVA. Fylkesmannen i Vest-Agder etterlyste fortløpende i saken 13. mars 2002 uten at det foreløpig er gjort noe. For bedre driftssikkerhet på signalene, er det på tide at denne saken videreføres.

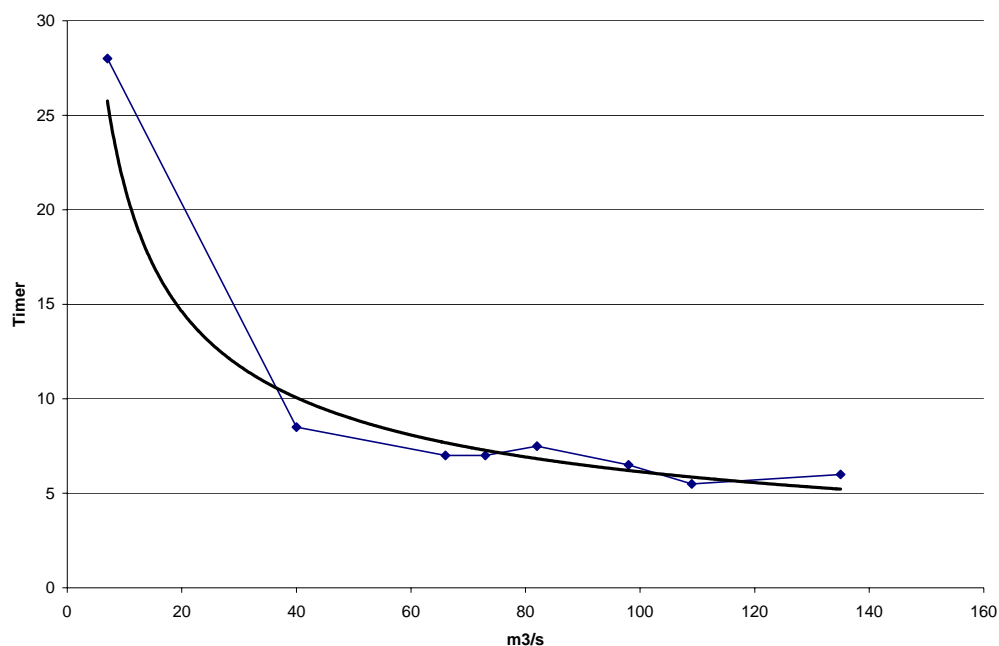
Figur 16. Sammenheng mellom tiden vannet bruker fra Nyland kalkdoseringsanlegg til utløpet og vannføring ved Nyland. Vannet ble sporet ved hjelp av pH i elva. Teoretisk sammenheng vises i eksponensiell kurve. Tiden øker voldsomt ved lav vannføring.

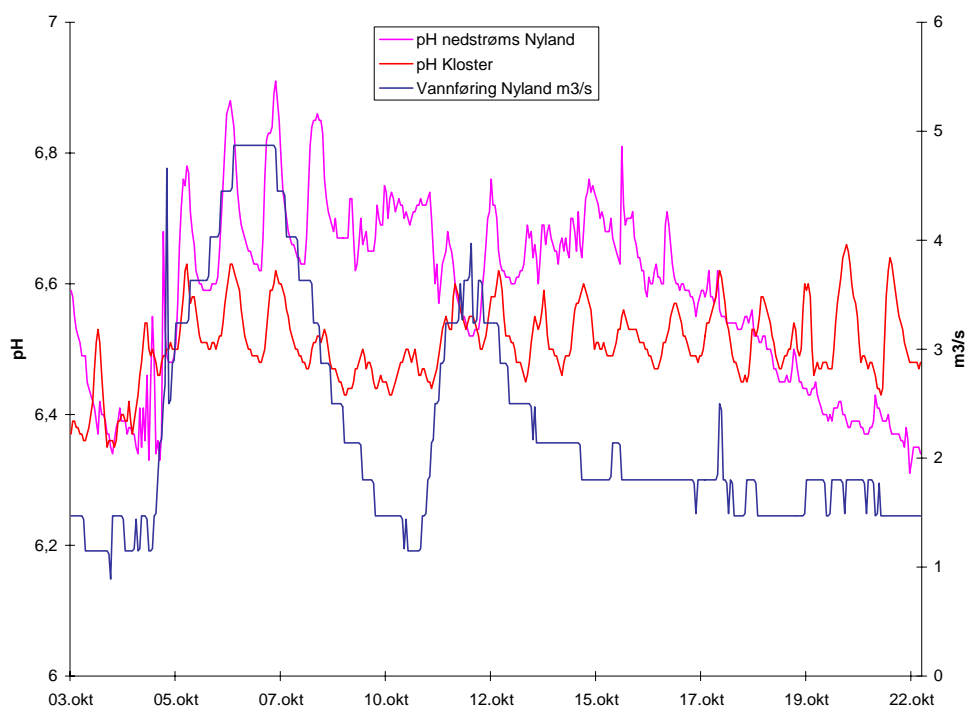
Den andre viktige faktoren er størrelsen på tiltaket med bakgrunn i pH-avvik ved Oksestein. Eksisterende data viser store avvik mellom pH-målingene ved Oksestein og Kloster. Dette er naturlig fordi mye vann fra sidedebørfelter nedstrøms Oksestein vil surgjøre elva. Den største jokeren i systemet er Litleåna. Denne elven vil noen ganger bidra med avsyret vann slik at vannkvaliteten i Kvina stabiliseres, andre ganger med surt vann som ytterligere reduserer pH. Det gjør ikke situasjonen bedre at pH på Oksestein og Koster måles av to forskjellige instanser. Situasjonen kan dermed bli slik at pH registreres på to forskjellige nivåer selv om vannkvaliteten er lik **Figur 17**. Avvik i pH fra Nyland til Kloster kan dermed ikke måles nøyaktig. Bare når det benyttes samme utstyr for innhenting av pH-verdier til prosesskalibrering, kan forholdene bli tilfredsstillende. NIVA ønsker derfor at operatørene på kalkdoseringsanlegget også får ansvar for å holde pH-meteret på Kloster. (Formelt tatt opp første gang 17. juni 2002).

Figur 17. pH og vannføring på Nyland og pH på Kloster i oktober 2002. Figuren viser varierende avvik i pH mellom Nyland og Kloster under meget stabile vannføringsforhold i elva (1,5-5 m³/s). Situasjonen indikerer at pH-meterne ikke reagerer på likt. De kan være forskjellig kalibrert.

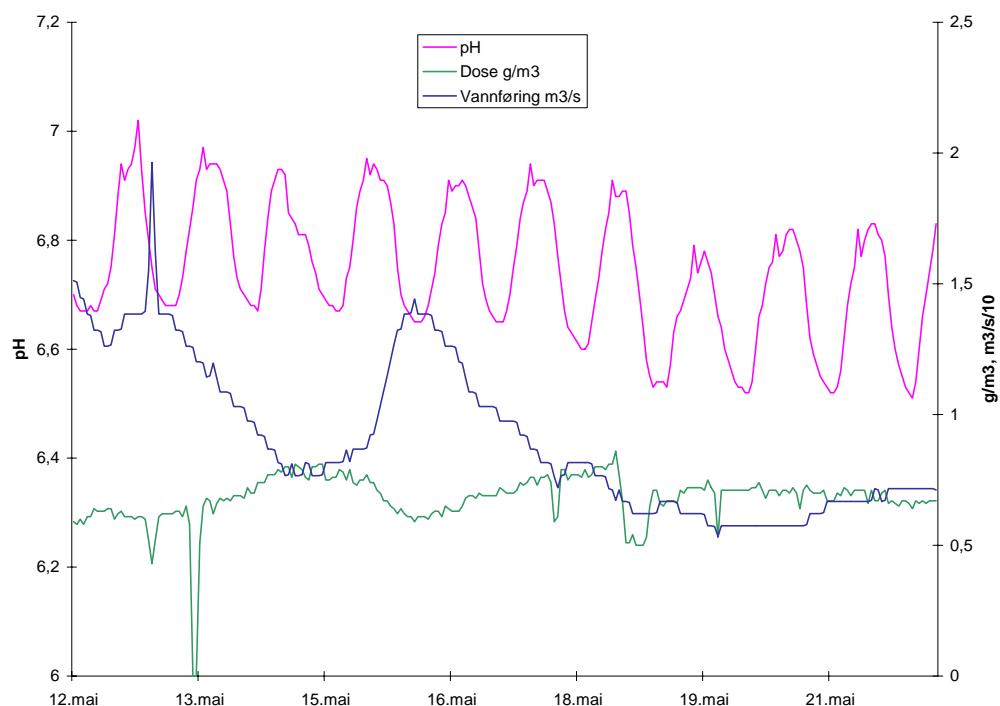
Figur 18. Vannføring, dose og pH nedstrøms Nyland kalkdoseringsanlegg i mai 2002. Figuren viser dosering i elva selv om pH er langt over kravet (pH 6,0). Vannføringen er lav. Anlegget kan ikke justere dette inn så lenge behovet er lavt (under 10 l kalkslurry pr. time).

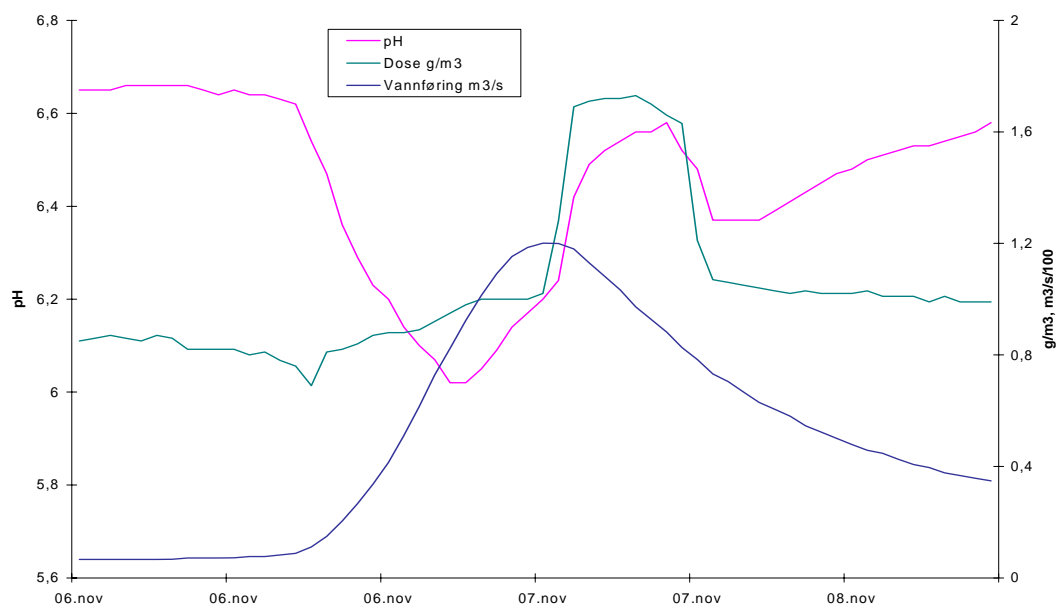
Figur 19. Vannføring, dose og pH nedstrøms Nyland kalkdoseringsanlegg i november 2002. Figuren viser sen reaksjon på doseringen ved flom. Årsaken kan være at pH lå for høyt i forhold til pH-kravet på anlegget (pH 6,0). Det tok da for lang tid før økt dosering ble igangsatt. Reaksjonen ble da også for stor, og pH økte for mye. Det kan i slike situasjoner oppstå en midlertidig pendelvirkning som dempes effektivt ved riktige innstillinger i automasjonen.

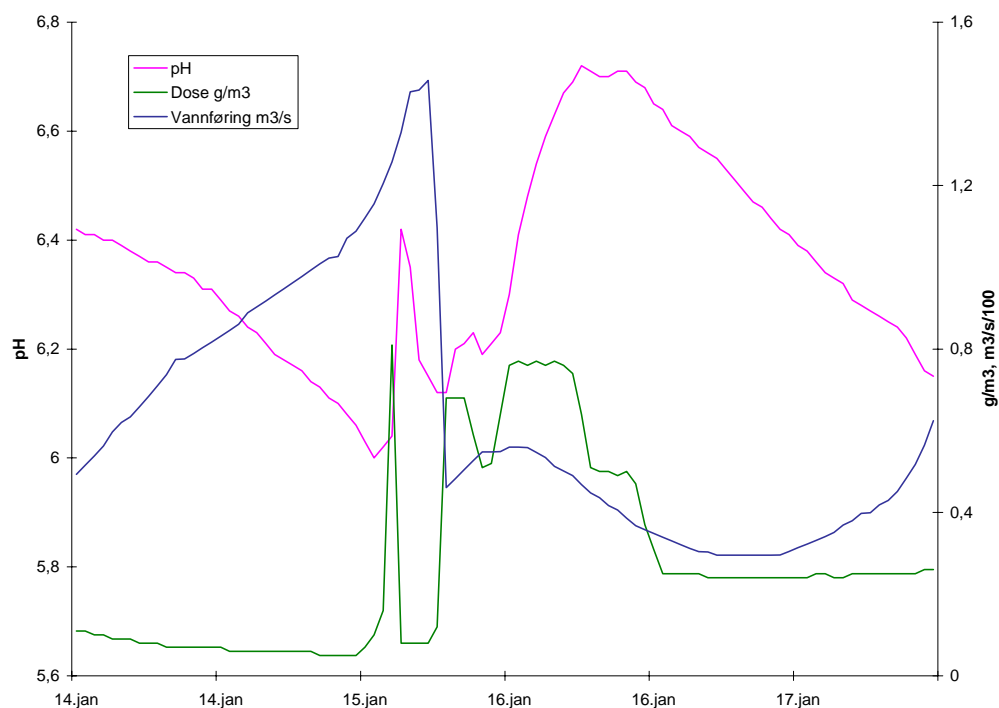
Figur 20. Vannføring, dose og pH nedstrøms Nyland kalkdoseringsanlegg i januar 2002. Figuren viser økende vannføring p.g.a. isdemming i elva. I denne perioden var det manuell styring av anlegget. Doseringen var lav og pH var synkende. Da isdemningen sprang, ble det vanskelig å justere inn pH.

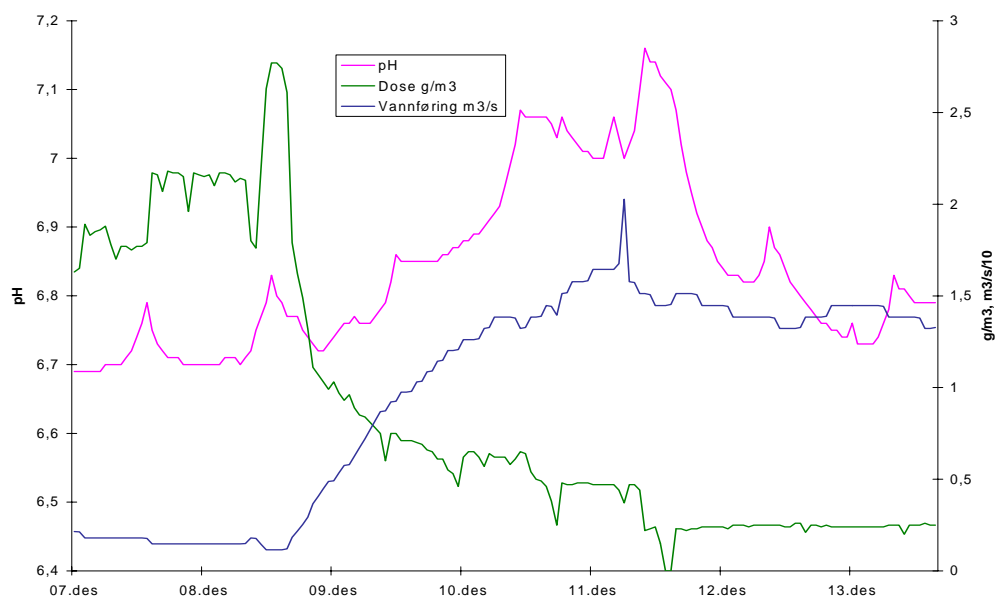
Figur 21. Vannføring, dose og pH nedstrøms Nyland kalkdoseringsanlegg i desember 2002. Figuren viser manglende justering av pH ved lavt doseringsbehov. Ved isdannelse i elva og falsk registrering av økende vannføring, øker også pH til meget høye verdier.
