RAPPORT LNR 4697-2003

Driftskontroll av kalkdoseringsanlegg i Mandalsvassdraget

Avviksrapport år 2002

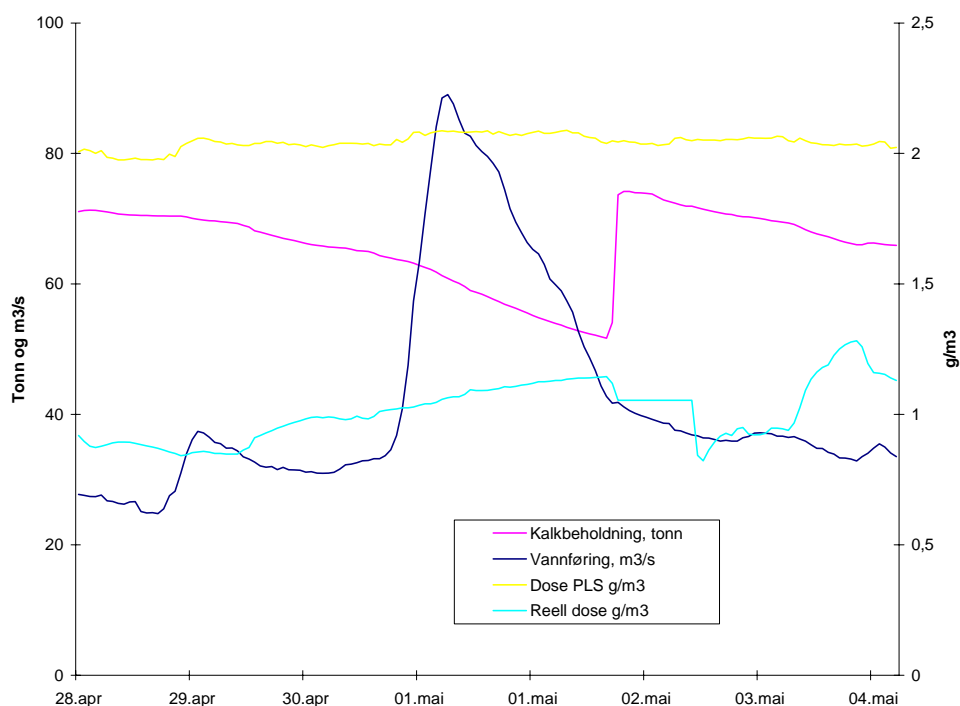
Kalkdoseringsanlegget på Smeland har hatt en meget stor driftsikkerhet over flere år. Dette gjelder også året 2002. Det ble registrert fire flomepisoder gjennom 2002 (februar, april-mai, juli og oktober). Også ved disse anledningene var anlegget i full drift (**Figur 2**). Kun to tilfeller av ufrivillige driftsstanser med varighet lik eller over 8 timer ble observert på Smeland i 2002. Datoene var 6. februar og 14. september, da driftsstans oppsto henholdsvis 130 og 30 timer. Det var også noe treg start på doseringen etter kalkfylling den 20. november. Under full drift har reell dose holdt seg rundt $1\text{-}2 \text{ g/m}^3$. Det har ikke vært for lav dosering i forhold til dosemaal. Imidlertid er det stor forskjell på oppgitt dose fra anleggets styringsautomatikk og den reelle dosen. Vanligvis var reell dose ca 25 % lavere enn den oppgitte dosen. Ved flom økte avviket.

Figur 2. Smeland kalkdoseringsanlegg i full drift under flomsituasjonen i april-mai 2002. Figuren viser imidlertid at det er stor forskjell på reell dose og styringssignalet gitt som dose fra doseringsanleggets automatikk (PLS). Bare ca halvparten av oppgitt dose ble utdosert.

Det er ingen nye momenter i tillegg til det som er foreslått fra tidligere år. Imidlertid ble det i år 2001 foreslått økning av målehøyden på vannstandsmåleren slik at det blir mulig å opprettholde vannføringsoversikt og dermed driftskontroll også ved de høyeste vannføringer (Høgberget 2001)

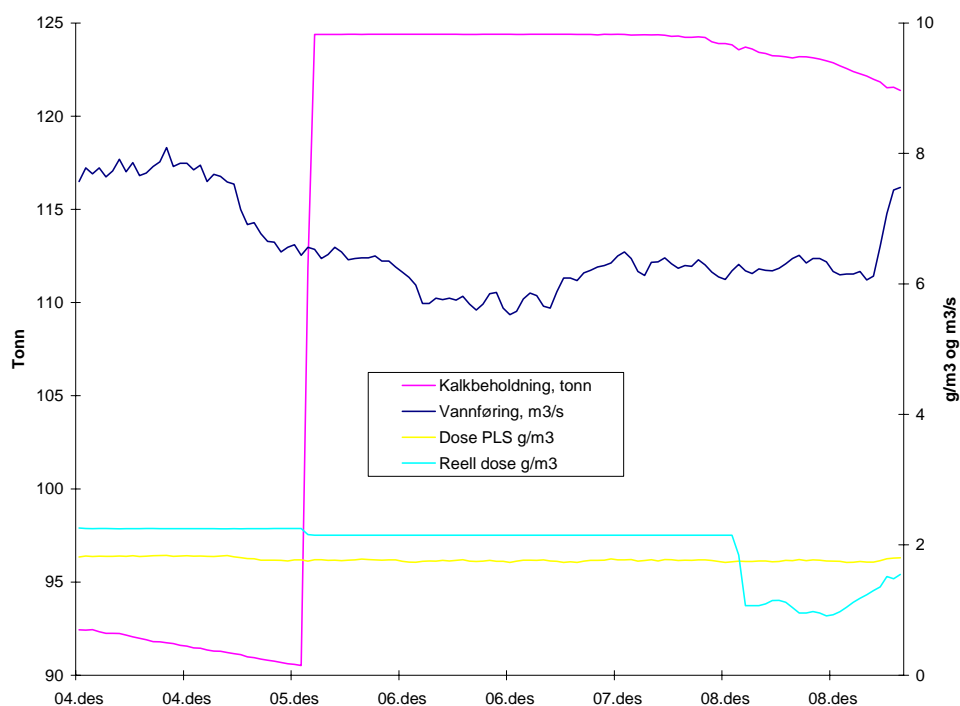
Kalkdoseringsanlegget på Håverstad har hatt stor driftsikkerhet de siste årene med lite driftstopp. Dette var tilfellet også i 2002. Ufrivillig stopp oppsto bare en gang. Det var 29. januar, da anlegget sto i 12 timer. Imidlertid var det vanskelig å drifte driftskontrollen enkelte ganger da veisignalet inn til loggeren overskred øvre målegrense. Særlig lang var perioden etter kalkfylling den 5. desember, da tilstanden vedvarte i over 60 timer (se **Figur 3**).

Figur 3. Vekt, vannføring og doser ved Håverstad kalkdoseringsanlegg i begynnelsen av desember 2002. Figuren viser en situasjon der det er tyngre kalkbeholdning enn vekta kan vise. Vannføringen er meget lav. Dette fører til minimal dosering fra anlegget. Det tar derfor meget lang tid før reell dose kan vises i driftskontrollsystemet. Doseverdi ved kalkpåfylling beholdes så lenge terskelverdien for beregninger er overskredet. For forklaring vises til Høgberget og Hindar 1998.

Beholdningsvekta må justeres slik at det er mulig å veie kalkbeholdning selv ved maksimal fyllingsgrad av silo. Fra tidligere foreslåtte tiltak som ikke hittil er gjennomført gjentas her behovet for flytting av pH-meteret fra Håverstad til Sveindal (Høgberget 2000) og behov for økt maksimal vannstandsmåling (Høgberget 2001). Dette signalet gir grunnlag for vannføringsverdier og doseringssignal. Det er også en del av grunnlaget for doseberegninger i driftskontrollsystemet.

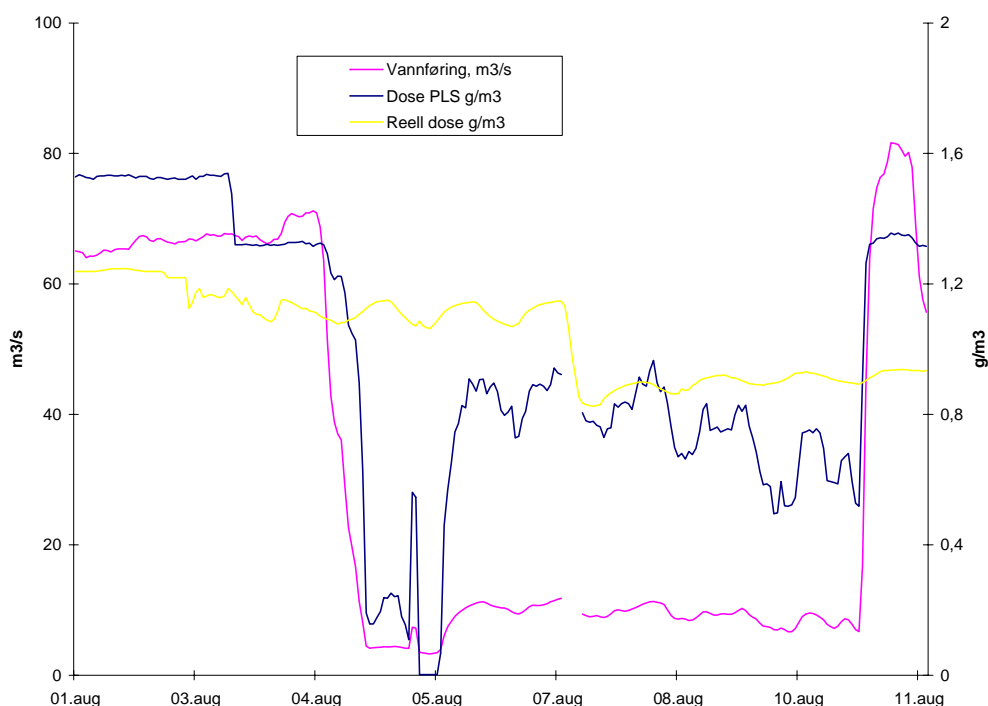
I 2002 ble det registrert fem større flomepisoder (med max vannføring > 150 m³/s) i tillegg til flere mindre flommer. Det ble også registrert perioder med lavere vannføring enn 10 m³/s med varighet fra noen timer til flere døgn i månedene januar, august, november og desember. Det er derfor stort spenn i volumet av vannmassene som passerer anlegget gjennom ett år. Og det generelle bildet er at anlegget stort sett klarer å ta hånd om de vekslende volumene som kommer. **Figur 4** viser et eksempel på vannføringsforhold som anlegget må håndtere. Dosesignalet varierte da en del i forhold til dosen som ble gitt av driftskontrollen.

Figur 4. Vannføring og doser ved Håverstad kalkdoseringsanlegg i august 2002. Figuren viser en situasjon med enorme forandringer i vannføringen. Doseringen ble likevel opprettholdt på et akseptabelt nivå. (Årsaken til disse spesielle forholdene var ekstraordinær regulering i forbindelse med vedlikehold av kraftverk i vassdraget).

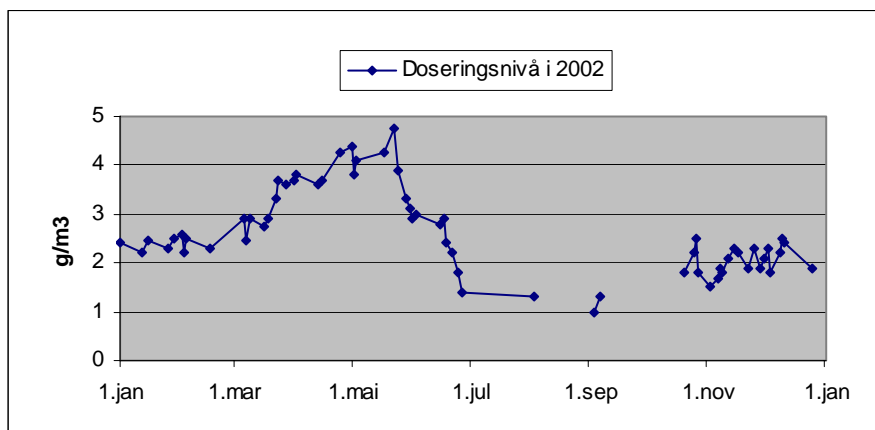
Kalkingsdosen ble jevnlig justert. Dosesignalet gitt som styringssignal til doserings-automatikken varierte hovedsakelig i intervallet 1,0-4,8 g/m³ (**Figur 5**). I januar-februar lå dosen på 2,2 - 2,6 g/m³ med en reduksjon fra 2,6 til 2,2 g/m³ i løpet av en dag med retarderende flom; 3. februar. 6. mars var det ny flom, og dosen ble øket til 2,9 g/m³, men allerede neste dag ble den redusert til 2,5 g/m³. Utover mars måned ble dosen øket ytterligere til 3,6 - 3,7 g/m³ (23. mars). Dosen ble holdt på dette nivået inntil en ytterligere økning til 4,3 g/m³ fant sted 25. april da ny flom var i emning. I mai måned ble dosen holdt på 3,1 - 4,8 g/m³, hvorav høyeste verdi ble satt 23. mai. Fra 1. juni ble dosen redusert til 2,9 g/m³, og i slutten av denne måneden var dosen under 2 g/m³ (25. juni). Resten av året var dosen 2,5 g/m³ (som under flommen 26. oktober) eller lavere. Driftskontrollen viser at den reelle dosen ligger vesentlig lavere ved høy dosering enn angitt. Avviket kan være opp mot 25 %. Ved lav dosering er avviket imidlertid mye mindre.

Figur 5. Grovt skissert doseringsnivået på Håverstad kalkdoseringsanlegg under full drift i 2002.

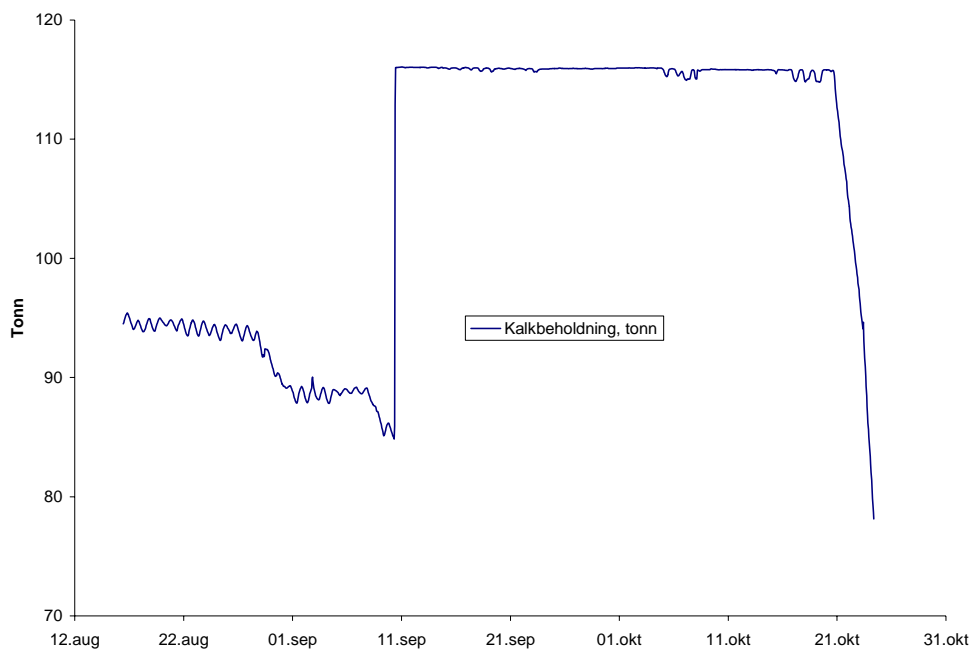
Det har ikke vært svikt i driftskontroll-loggeren i rapporteringsperioden. Imidlertid har parametere som benyttes til driftskontroll manglet ved noen anledninger. pH-signal fra pH oppstrøms anlegget har manglet i 4,5 dager fra 31. januar. pH-meteret ble satt opp igjen for drift 4. februar, men utgangene gav mangelfulle signaler i en periode på 8 uker til meteret måtte byttes den 3. april. Uheldigvis var det nye pH-meteret også defekt. Den 5. april ble dette erstattet av et pH-meter som har fungert tilfredsstillende resten av rapporteringsperioden. Kalkbeholdningsverdiene forsvant i forbindelse med reparasjoner av pH-meteret den 4. februar. De var tilgjengelige igjen fra 5. februar. Doseringssignalet fra kalkdosereren forsvant da anlegget gikk på manuell styring i fem dager fra 1. januar. (Årsaken til at anlegget gikk på manuell drift var at nye pH-elementer for måling oppstrøms anlegget var meget ustabile). Forholdet gjentok seg fire dager fra 31. januar og 2 dager fra 3. april. Signal for kalkvekt forsvant i tidsrommet 11. september - 21. oktober 2002. Kalkvekta er ikke riktig kalibrert. Dette fører til at det ikke er mulig å avlese vekter over 116 tonn. Forholdet førte til at det ikke var mulig å avlese vektreduksjon i nesten 6 uker fra 10. september (se **Figur 6**).

Figur 6. Kalkbeholdning på Bjelland kalkdoseringsanlegg i september og oktober 2002. Figuren viser manglende reelle data i en periode på 6 uker fordi vekta overskred maksimum avlesningsverdi.

Beholdningsvekta må justeres slik at det er mulig å veie kalkbeholdning selv ved maksimal fyllingsgrad i silo. Styresignalet som dose fra kalkdoseringens elektronikk er ikke tilgjengelig når anlegget driftes i "manuell" stilling. Dette bør utbedres slik at det er mulig å benytte signalet i driftskoltroll-loggeren.

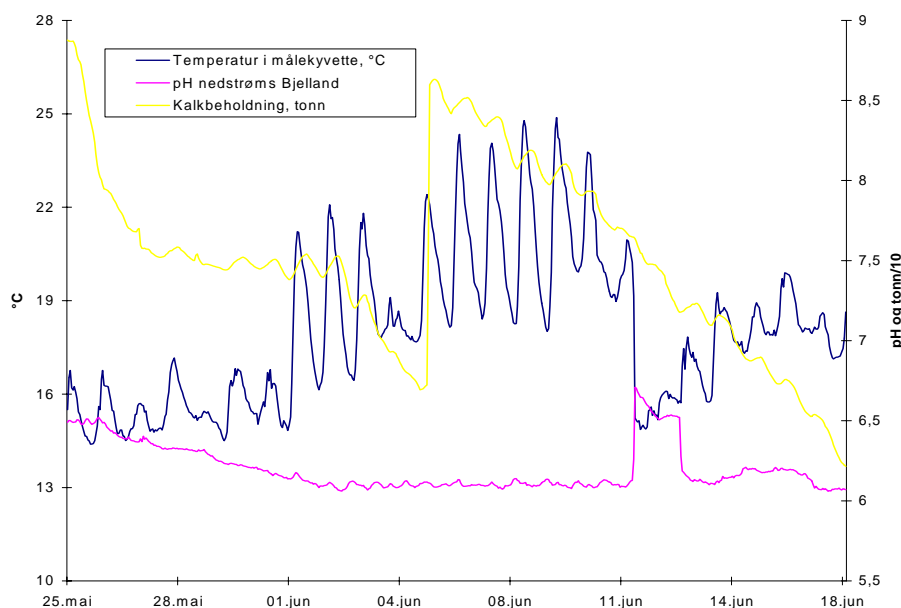
Det ble etablert temperaturlogging av vannet i pH-kyvetta på stasjonen nedstrøms anlegget den 20. februar. Denne viste at det var stillstand i målekyvetta en rekke ganger, se **Tabell 1**. I tillegg var det en lang periode i juni med noe uklare tydningsforhold av grafen (se **Figur 7**).

Figur 7. Temperatur og pH i målekyvetta nedstrøms Bjelland kalkdoseringsanlegg og kalkbeholdning på anlegget i mai og juni 2002. Figuren viser først overgangen fra høyt til lavt pH-krav ved anlegget (reduisert pH-mål fra 6,0 til 6,2 den 1. juni). Anlegget stoppet da å dosere. Dette synes på utflatende beholdningskurve. Doseringen begynte igjen ved pH 6,1. Dette er normalt. Temperaturen begynte da å stige i målekyvetta i en periode på 9 dager. Markert overgang til lavere temperatur igjen vises den 11. juni. Da reagerte også pH-elektrodene. Imidlertid synes det som om pH har fungert som prosesssignal i denne perioden. Dette synes ved flat pH-kurve. Dermed antas det at kyvetta har hatt en viss gjennomstrømning.

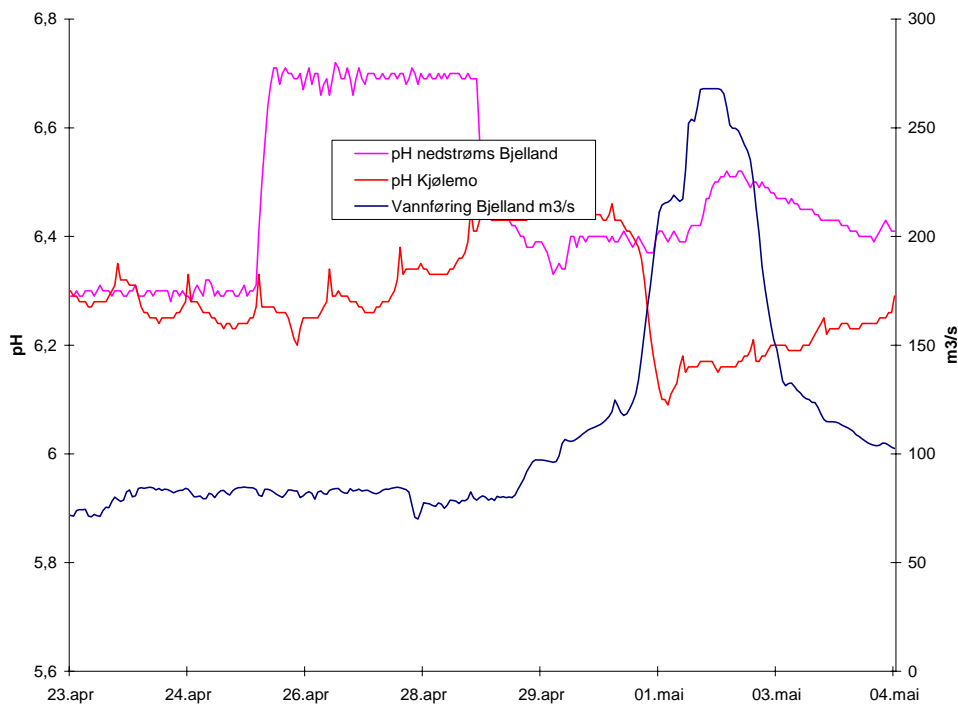
Det er grunn til å anta at ekstra kalkingstiltak som ble iverksatt den 25. april i forbindelse med varslet flom bidro til at pH på Kjølemo aldri ble lavere en 6,1. Doseringskravet på anlegget var i forkant av denne flommen 6,7, se **Figur 8**. Imidlertid uteble flommen på varslet tidspunkt og ekstra dosering ble stanset for tidlig. Likevel var det effekt igjen i elva da flommen kom. Den 19. oktober ble også dosen satt opp på grunn av flomvarsel. Også denne gangen ble tiltaket noe for lite i forhold til buffringsbehovet. pH sank på Kjølemo til 5,9, se **Figur 9**.

Figur 8. Vannføring ved Bjelland og pH nedstrøms Bjelland samt pH på Kjølemo i månedsstiftet april - mai 2002. Figuren viser at ekstra doseringstiltak (økt pH nedstrøms anlegget) ble iverksatt for tidlig i forhold til en flom som var varslet, men som tilsynelatende uteble. Ekstra doseringstiltak ble da avblåst. Imidlertid kom det likevel flom og noe av doseringstiltaket gav virkning.

- Det er fortsatt et ønske at vassdraget i anadrom sone, fra Bjelland til utløp, gjennomgår en hydrologisk undersøkelse som kan kaste lys over problematikken omkring prognosestyring av kaldoseringen fra Bjelland i forbindelse med forventete surstøt i elva (Høgberget 2002).
- Vannstandsmålingene bør utvides slik at det er mulig å måle større vannføringer enn i dag. (Høgberget 2001).

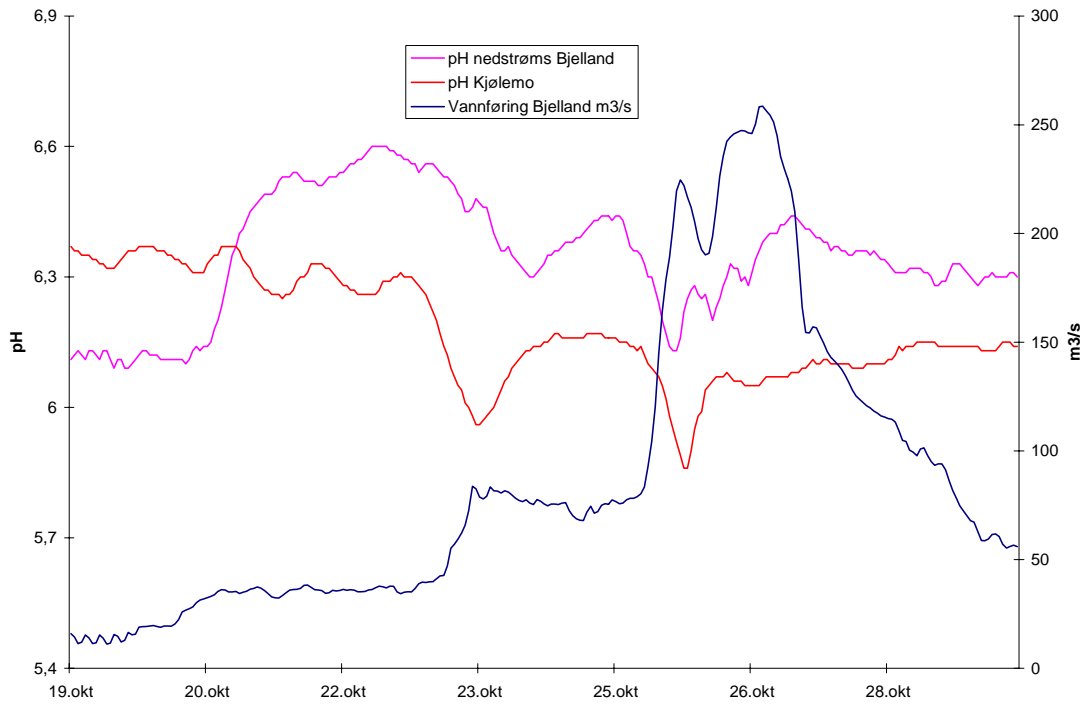
Figur 9. Vannføring ved Bjelland og pH nedstrøms Bjelland samt pH på Kjølemo i oktober 2002. Figuren viser en situasjon der ekstra doseringstiltak ble iverksatt, men nivået på ekstradoseringen ble for lavt og pH sank under mål-pH ved Kjølemo.
