RAPPORT LNR 4697-2003

Driftskontroll av kalkdoseringsanlegg i Mandalsvassdraget

Avviksrapport år 2002

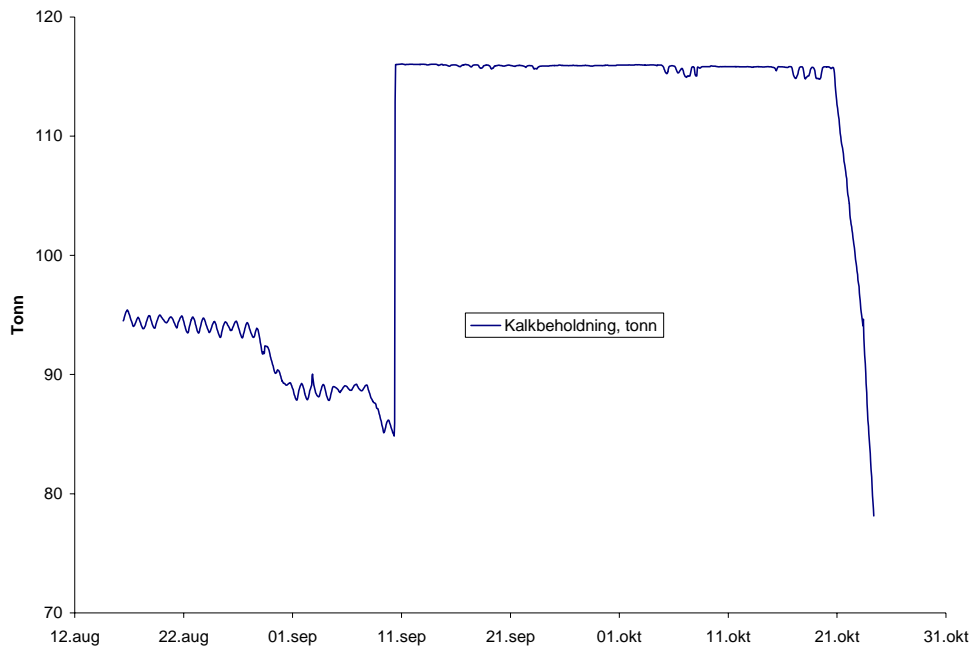
Det har ikke vært svikt i driftskontroll-loggeren i rapporteringsperioden. Imidlertid har parametere som benyttes til driftskontroll manglet ved noen anledninger. pH-signal fra pH oppstrøms anlegget har manglet i 4,5 dager fra 31. januar. pH-meteret ble satt opp igjen for drift 4. februar, men utgangene gav mangelfulle signaler i en periode på 8 uker til meteret måtte byttes den 3. april. Uheldigvis var det nye pH-meteret også defekt. Den 5. april ble dette erstattet av et pH-meter som har fungert tilfredsstillende resten av rapporteringsperioden. Kalkbeholdningsverdiene forsvant i forbindelse med reparasjoner av pH-meteret den 4. februar. De var tilgjengelige igjen fra 5. februar. Doseringssignalet fra kalkdosereren forsvant da anlegget gikk på manuell styring i fem dager fra 1. januar. (Årsaken til at anlegget gikk på manuell drift var at nye pH-elementer for måling oppstrøms anlegget var meget ustabile). Forholdet gjentok seg fire dager fra 31. januar og 2 dager fra 3. april. Signal for kalkvekt forsvant i tidsrommet 11. september - 21. oktober 2002. Kalkvekta er ikke riktig kalibrert. Dette fører til at det ikke er mulig å avlese vekter over 116 tonn. Forholdet førte til at det ikke var mulig å avlese vektreduksjon i nesten 6 uker fra 10. september (se **Figur 6**).

Figur 6. Kalkbeholdning på Bjelland kalkdoseringsanlegg i september og oktober 2002. Figuren viser manglende reelle data i en periode på 6 uker fordi vekta overskred maksimum avlesningsverdi.

Beholdningsvekta må justeres slik at det er mulig å veie kalkbeholdning selv ved maksimal fyllingsgrad i silo. Styresignalet som dose fra kalkdoseringens elektronikk er ikke tilgjengelig når anlegget driftes i "manuell" stilling. Dette bør utbedres slik at det er mulig å benytte signalet i driftskontroll-loggeren.

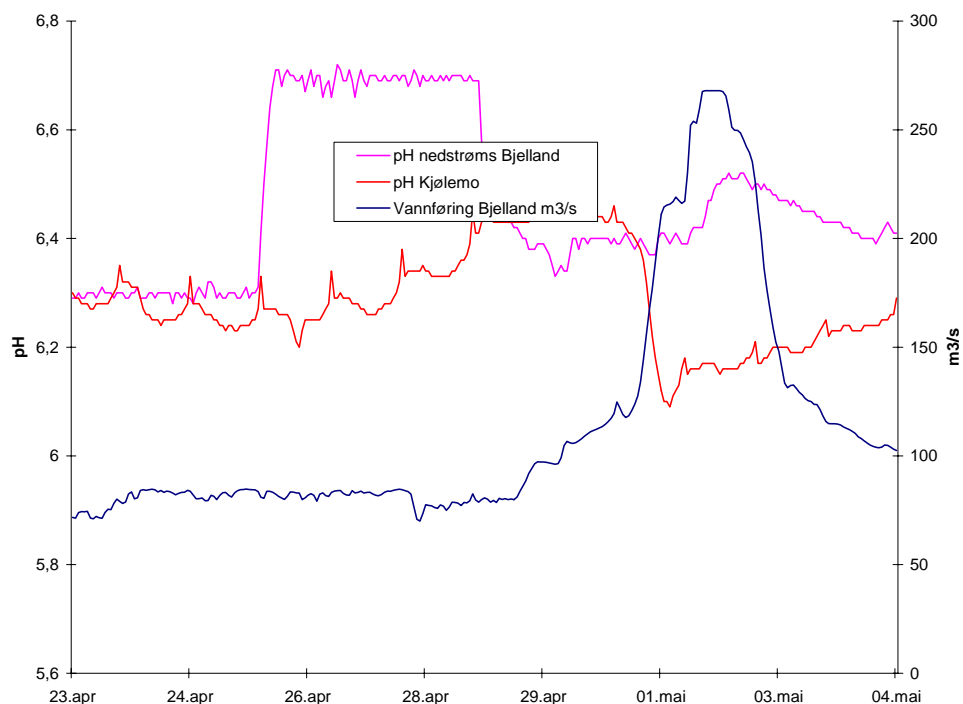
Det er grunn til å anta at ekstra kalkingstiltak som ble iverksatt den 25. april i forbindelse med varslet flom bidro til at pH på Kjølemo aldri ble lavere en 6,1. Doseringskravet på anlegget var i forkant av denne flommen 6,7, se **Figur 8**. Imidlertid uteble flommen på varslet tidspunkt og ekstra dosering ble stanset for tidlig. Likevel var det effekt igjen i elva da flommen kom. Den 19. oktober ble også dosen satt opp på grunn av flomvarsel. Også denne gangen ble tiltaket noe for lite i forhold til buffringsbehovet. pH sank på Kjølemo til 5,9, se **Figur 9**.

Figur 8. Vannføring ved Bjelland og pH nedstrøms Bjelland samt pH på Kjølemo i månedsstiftet april - mai 2002. Figuren viser at ekstra doseringstiltak (økt pH nedstrøms anlegget) ble iverksatt for tidlig i forhold til en flom som var varslet, men som tilsynelatende uteble. Ekstra doseringstiltak ble da avblåst. Imidlertid kom det likevel flom og noe av doseringstiltaket gav virkning.
