RAPPORT LNR 4904-2004

**Driftskontroll av
kalkdoseringsanlegg
i Mandalsvassdraget**

Avviksrapport år 2003

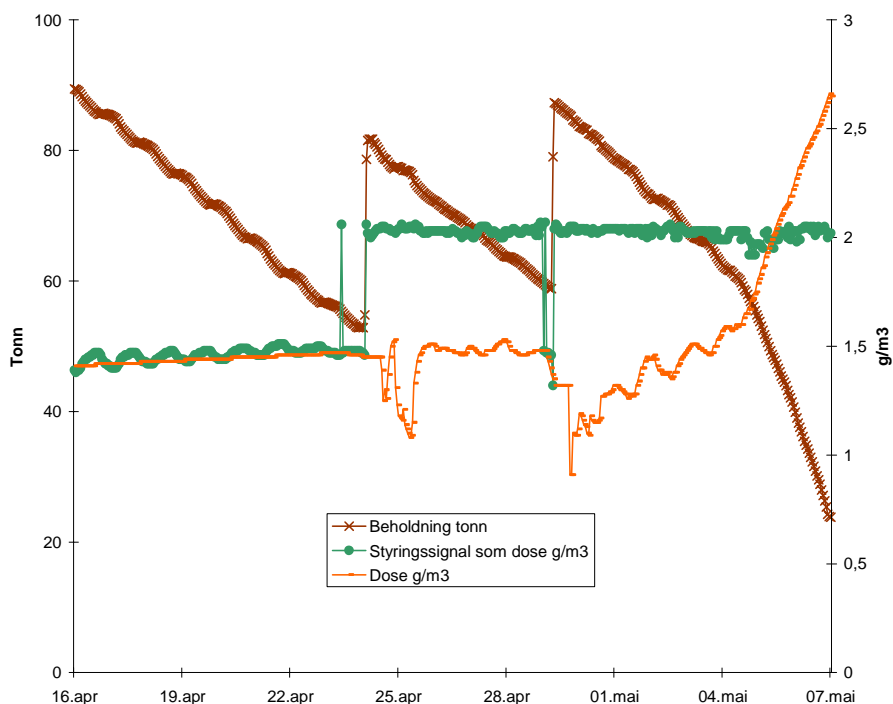
Anlegget doserte ved normal drift ca $1,5 \text{ g/m}^3$. Dette samsvarte mye med styringssignalet som dose i tiden før 23. april. Imidlertid viser driftskontroll-loggen at styringssignalet på våren varierte med vannføring i lange perioder. Etter 23. april økte styringsdosen til noe over 2 g/m^3 uten at dette påvirket den faktiske dosen (**Figur 3**). Unntakene var en periode på 3 dager fra 4. mai da anlegget ga høyere dose enn styringssignalet skulle tilsi og ca 1,5 uke fra 18. august da dosen var nokså lik styringssignalet verdi. Anlegget doserte aldri under grensen på 1 g/m^3 .

Figur 3. Kalkbeholdning, styringssignal som dose og driftskontrollens reelle dose i april og første del av mai 2003 ved Smeland doseringsanlegg. Figuren viser at økning av ønsket dose ikke førte til noen endring av reel dose. Den viser også en periode på ca 3 dager da dosen økte over ønsket verdi. Kurven for avtak i kalkbeholdning viser også at det plutselig gikk ut mer kalk. Det var ingen flom i perioden.

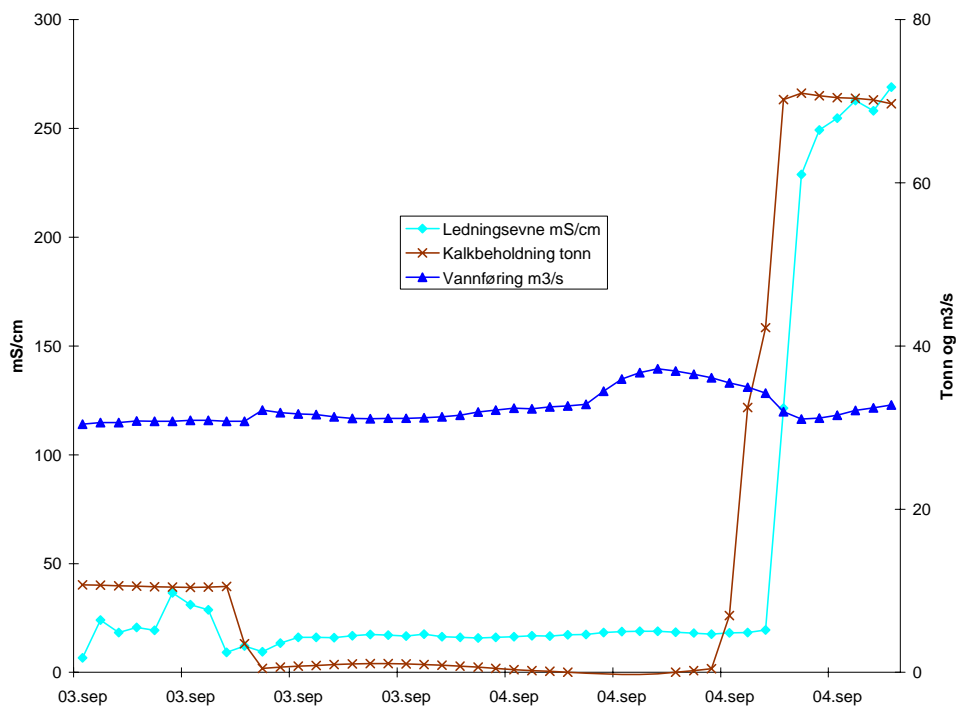
Et plutselig avtak i kalkbeholdning den 3. september kan skyldes lokal kalibrering av vekta. Ifølge operatøren på anlegget ble det ikke registrert noen form for ukontrollert "utblåsing" fra anlegget. Det ble heller ikke registrert økning av ledningsevnen i blandekaret (**Figur 4**).

Figur 4. Kalkbeholdning, vannføring og ledningsevne på Håverstad i september 2003. Figuren viser et plutselig avtak i beholdning uten at dette påvirker ledningsevnen i blandekaret. Det var heller ingen vannføringsøkning i elva. Forholdet kan komme av at det lokalt ble foretatt en kalibrering av vekta.

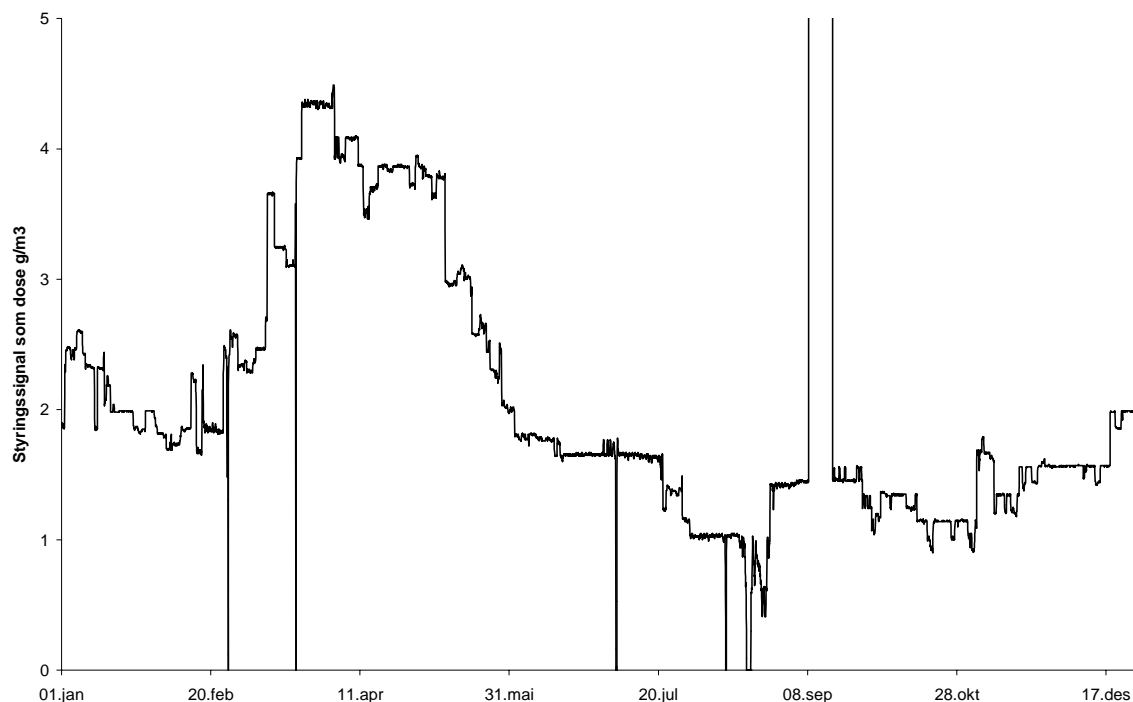
Kalkdosen fra anlegget ble justert manuelt etter behov for å oppnå gunstigst mulig pH i elva før dosering ved Bjelland. Dette ble gjennomført en rekke ganger (**Figur 5**). Den reele dosen var noe lavere enn innstilt dose, noe som også tidligere er rapportert (Høgberget 2000).

Figur 5. Styringssignalet til doseringsautomatikken på Håverstad kalkdoseringsanlegg gjennom året 2003. Figuren viser stor variasjon i ønsket dose. Denne dosen stilles manuelt hver gang den forandres. Reel dose er vanligvis ca 0,5-0,9 g/m³ lavere enn grafen viser.

Det er fortsatt ikke tatt grep for å iverksette pH-styring slik det er foreslått i alle tidligere avviksrapporter. Det er uvisst om eventuelle justeringer av signal for vannstand og kalkvekt har medført bedre målespenn i verdiene. Det er sannsynlig at vektjustering har medført forandring av 0-punktet, men maksimalnivået i siloene har i 2003 ikke overskredet før målte maksimalnivå (124 tonn). Eventuell ny maksimalverdi har derfor ikke latt seg avlese.

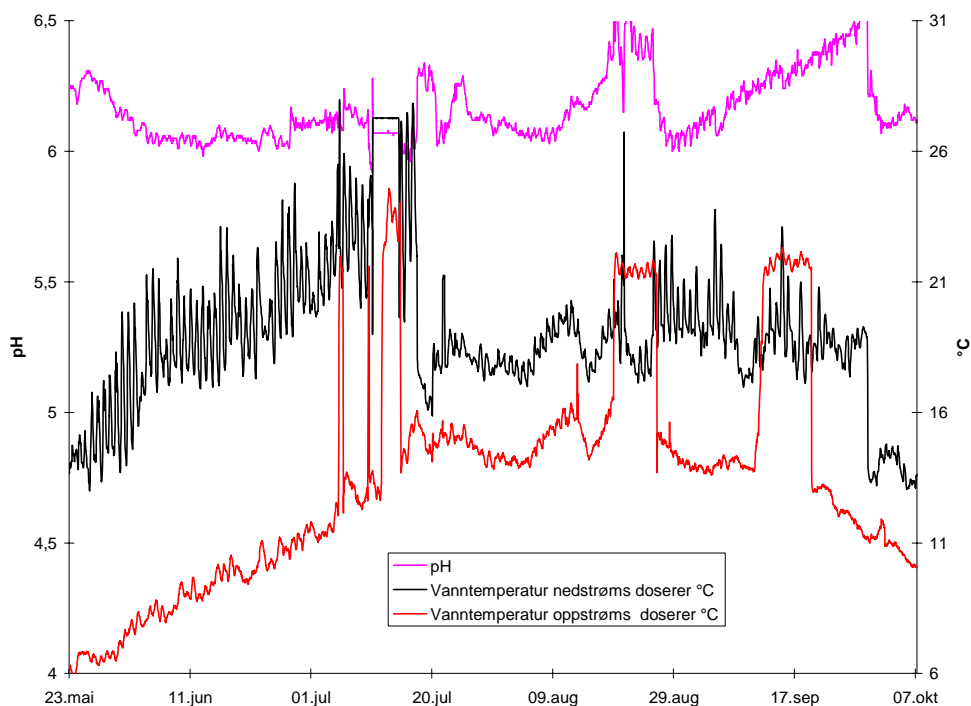
Figur 6. Vanntemperatur oppstrøms og pH med tilhørende vanntemperatur nedstrøms Bjelland kalkdoseringsanlegg i sommerhalvåret 2003. Figuren viser at det i lange perioder kan ha vært feil pH-måling på stasjonen. Ved to anledninger (18. juli og 29. september) ble det gjort vedlikehold som åpnet vannsirkulasjonen i målekyvetta. Dette synes ved at temperaturen plutselig gikk ned, og at pH reagerte. Imidlertid er det vanskelig å dokumentere når feilen oppsto. Det ser ut som om feilen oppsto gradvis. Ekstra store svingninger mellom dag og natt kan også tyde på at verdiene farges av romtemperaturen i stasjonslokalet (kommunal pumpestasjon) som antagelig varierte mer enn temperaturen i elva. Vanntemperaturen nedstrøms anlegget var hele tiden ca 3-3,5 °C for høy på grunn

av feilkalibrering. Imidlertid varierer temperaturavviket mellom de to målingene mye. Dette underbygger mistanken om sirkulasjonssvikt i målekyvetta nedstrøms anlegget.

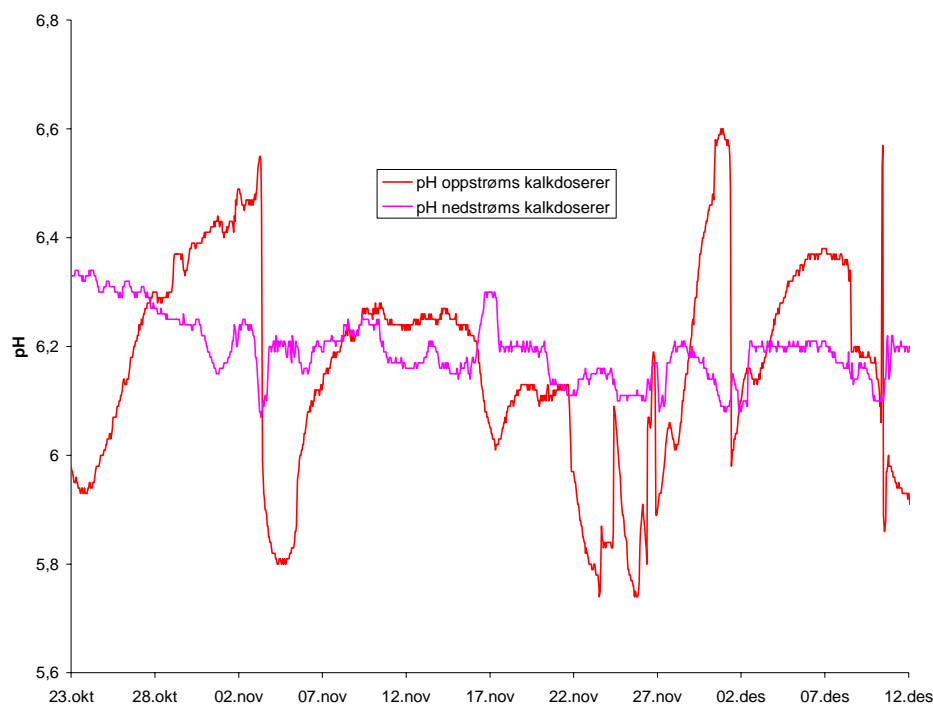
Problemet med for høy pH i målevannet oppstrøms anlegget fortsatte å prege situasjonen. Dette skyldes forhold som er beskrevet flere ganger i tidligere rapporter (for eksempel Høgberget 2000 og Høgberget 2001). På slutten av året var det også til tider for høye pH-verdier. Da var årsaken at defekte elektroder ikke ble byttet ut. pH-verdiene økte da gradvis med tiden på en unormal måte, (se **Figur 7**).

Figur 7. pH oppstrøms og nedstrøms kalkdosereren på Bjelland høsten 2003. Figuren viser hvordan pH flere ganger begynner å øke inntil den blir tvunget tilbake ved kalibrering. pH vandret helt opp mot pH 6,6.

Anlegget har i 2003 fått nytt inntak til pH-måling oppstrøms anlegget. Dermed burde problemet med påvirkning av lokalt vanntilsig ved vanninntaket være løst. Imidlertid er det ingen klare tilstander som beskriver en bedring av situasjonen. pH-målingene er preget av lange perioder med mangelfull vanngjennomstrømming. Tiltak bør iverksettes for å bedre denne situasjonen. Det er også viktig å bytte elektroder med en gang det vises tegn til svakheter i måleresultatene.

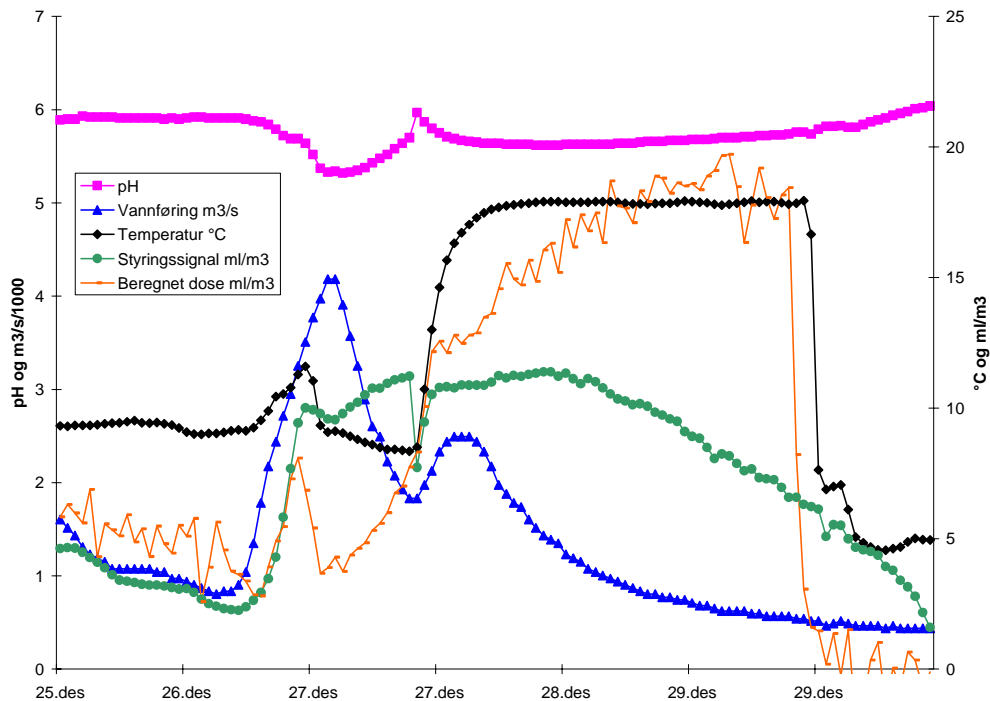
Figur 9. pH, temperatur, vannføring og dose som styringssignal og beregnet verdi høsten 2003. Figuren viser hvordan doseringen økte til 20 ml/m^3 uten at dette påvirket pH-verdiene. Årsaken var at pH ble målt på stillestående vann i målekyveta. Situasjonen oppsto 27. desember kl 16:00. Forskjeller i beregnet dose og styresignal som dose viser også at det har vært andre forhold som har påvirket utdoseringen. Under stor flom den 27. desember var den faktiske (beregnete) dosen lavere enn styringssignalet, mens forholdet ble snudd i perioden med høy dosering. Årsaken til dette forholdet er uklar. Doseringen kuliminerte før pH igjen ble målt riktig. Dette kom av at beholdningstanken gikk tom for vannglass.

Det må etableres rutiner som sikrer tilstrekkelig vannglassbeholdning i tanken til enhver tid. Dette er avgjørende for å kunne håndtere fortløpende forsurende episoder.

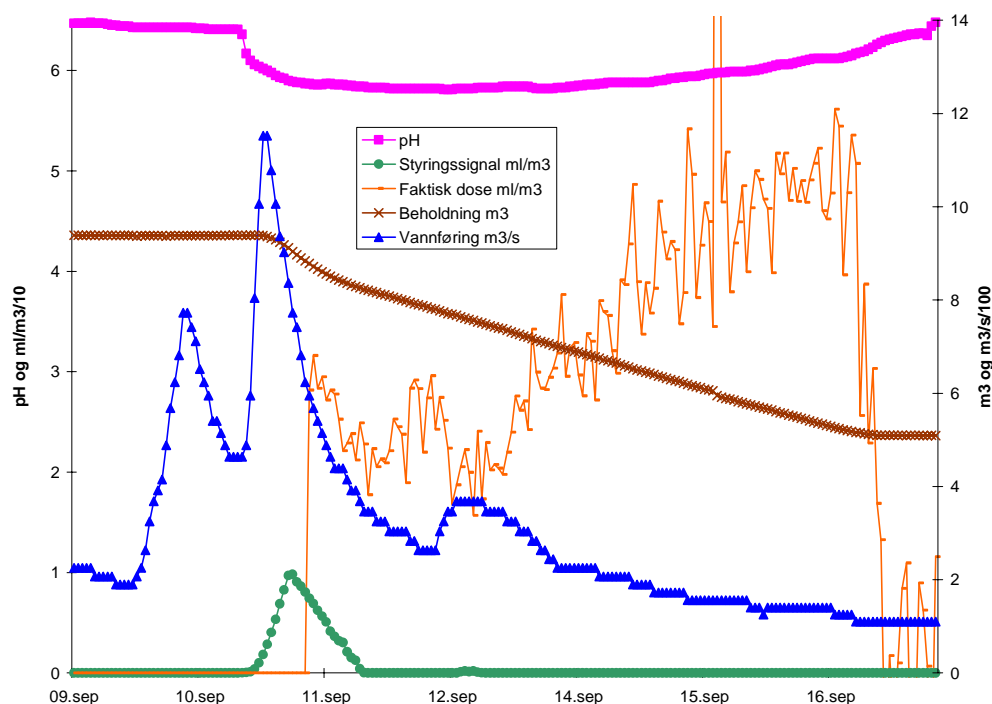
Figur 10. pH, vannføring, vannglass beholdning og doser i Logåna midt i september 2003. Figuren viser at det under flom ble behov for dosering. Dette vises ved økt styringssignal. Dette behovet ble raskt redusert. Imidlertid fortsatte doseringen med økende doser. Doseringen økte til 50 ml/m³ uten at dette påvirket pH-verdiene. pH-målingene var ikke riktige. Feil på anlegget gjorde også at det ble dosert vannglass selv om doseringspumpen sto stille.

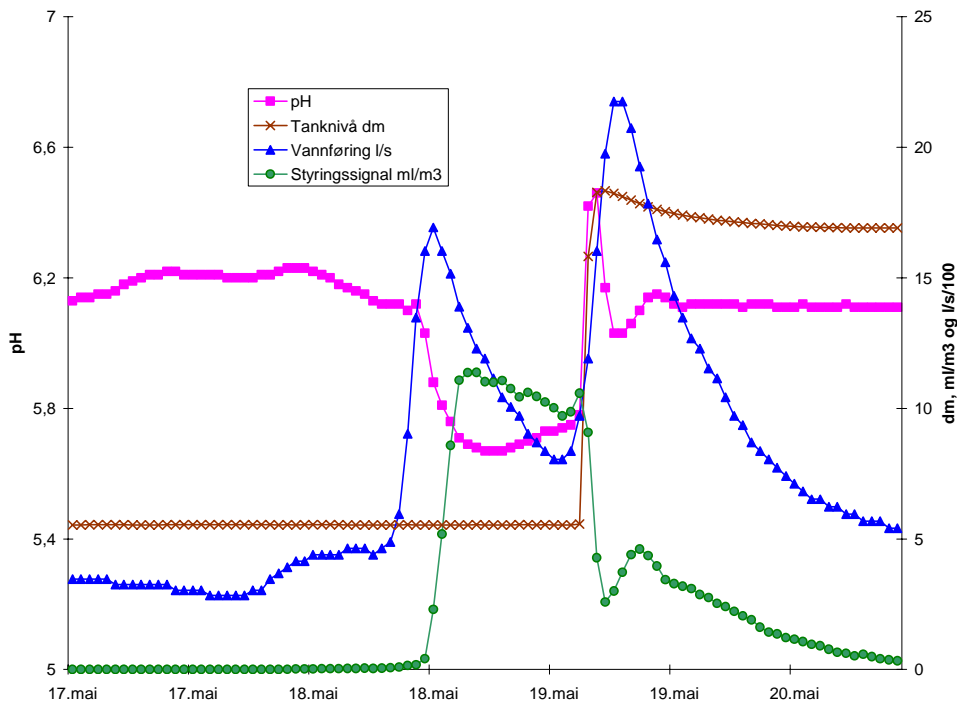
Figur 11. Tanknivå, vannføring, pH og styringssignal som ønsket dose i Logåna i mai 2003. Figuren viser en situasjon der det ble gitt signal om dosering, men tekniske problemer førte til at det ikke ble dosert vannglass.

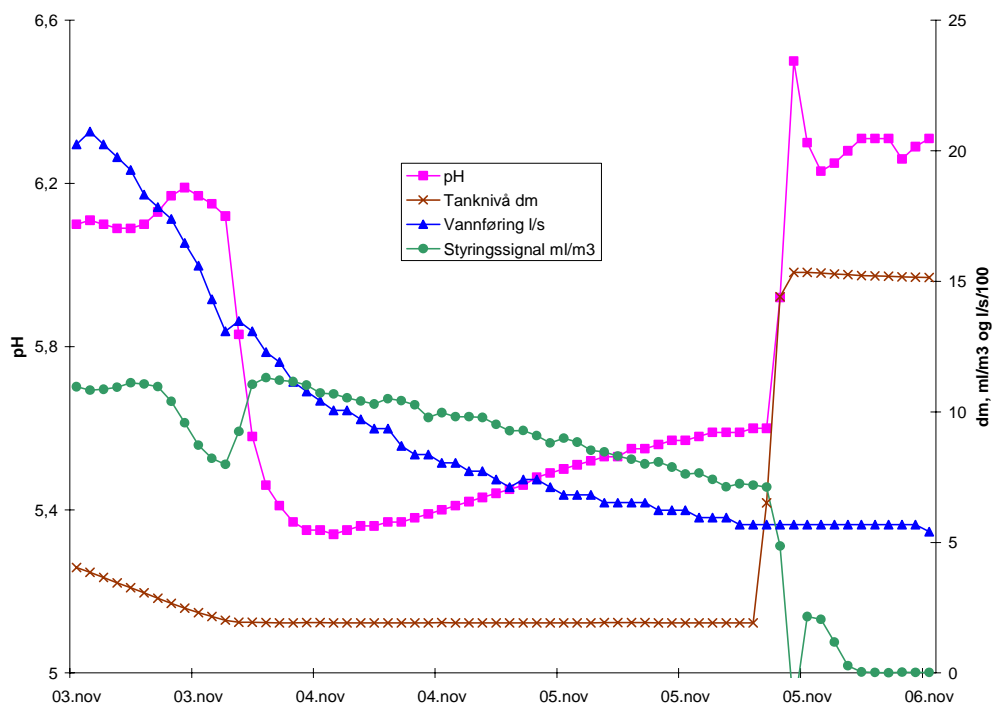
Figur 12. Tanknivå, vannføring, pH og styringssignal som ønsket dose i Logåna en periode i november 2003. Figuren viser at tanken var tom i nesten 2 døgn under en flom. Dette resulterte i meget surt vann i elva nedstrøms dosereren. pH ble på det laveste målt til 5,3.

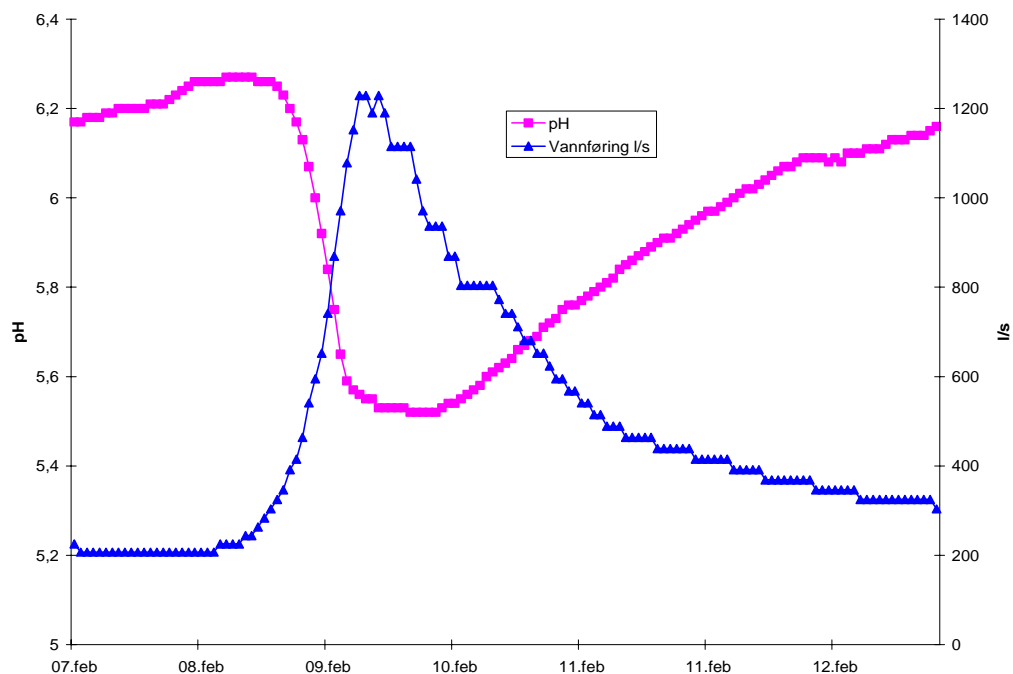
Figur 13. pH og vannføring under en flomepisode vinteren 2003 før dosering av vannglass ble startet i Logåna. Figuren viser at pH reduseres i takt med økende vannføring og er på det laveste i etterkant av maksimum vannføring.

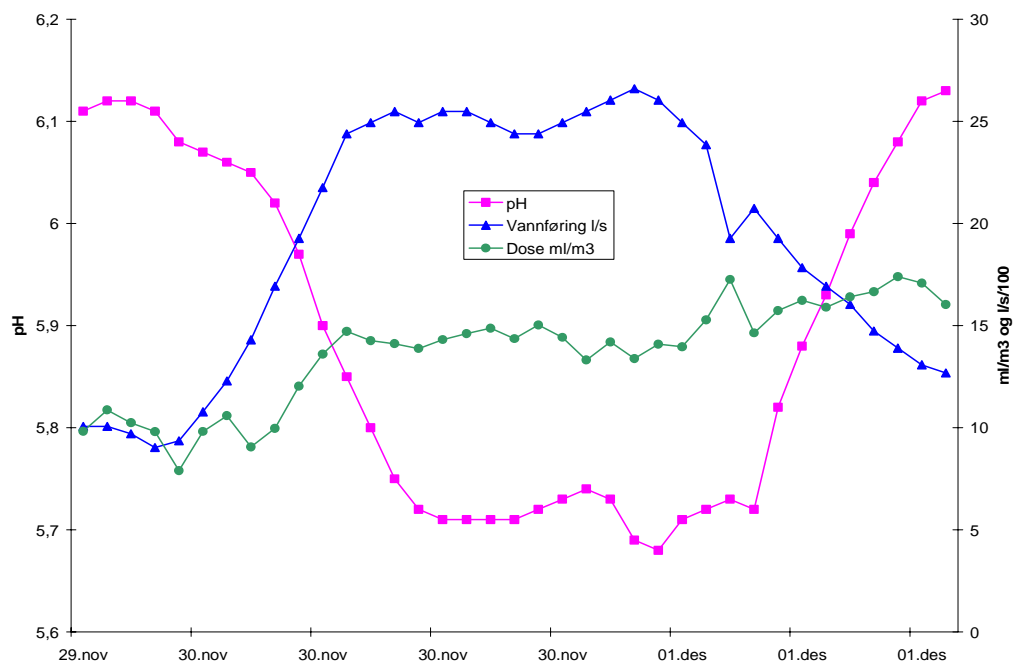
Eksempel på doser ved høy flom og lav pH er gitt i **Figur 14**. Fra 2. desember (**Figur 15**) ble kravet til pH senket fra 6,1 til 5,9 for å redusere på overdoseringen av vannglass. Dette resulterte i at dosene gikk betraktelig ned. Under to flommer senere i desember ble maksimal dose henholdsvis 7,2 og 6,3 ml/m³. Dette i tråd med den tillatte maksimum dose.

Figur 14. pH, vannføring og dose under en flom i månedsskiftet november/desember 2003 i Logåna. Figuren viser at selv om pH ble lavere enn ønskelig, gav doseringen 2,5 ganger angitt maksimaldose til elva.

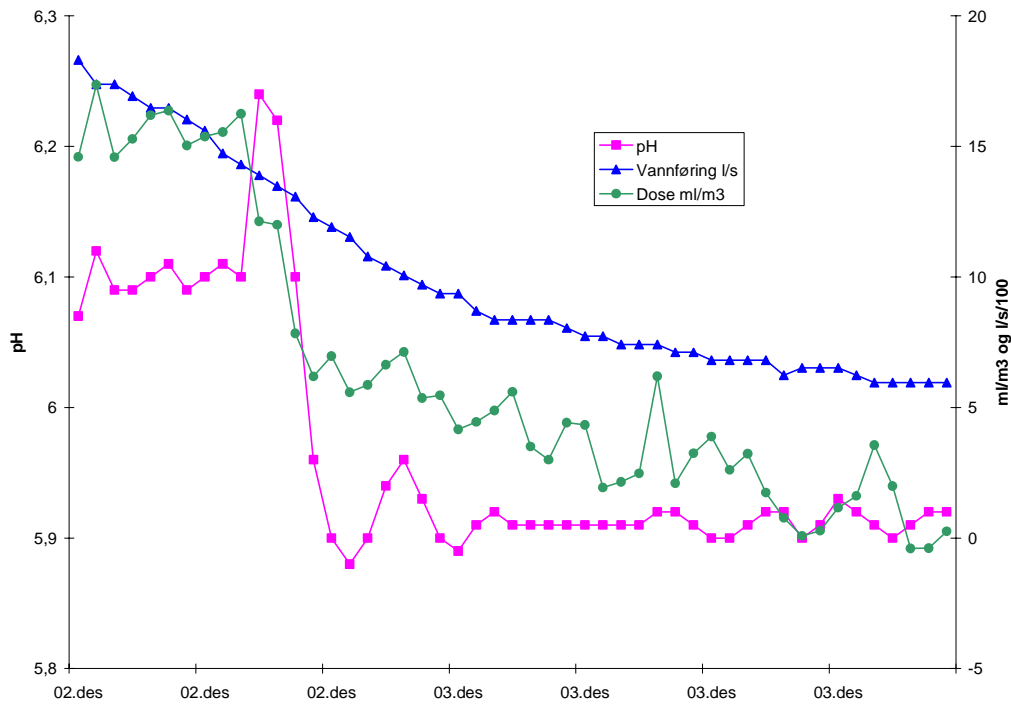
Figur 15. pH, vannføring og dose da pH-kravet i Logåna ble forandret fra 6,1 til 5,9 den 2. desember 2003. Figuren viser at dosen umiddelbart gikk ned 10 ml/m³. På grunn av stadig synkende doseringsbehov i etterkant av flommen, ble dosen gradvis redusert til 0.

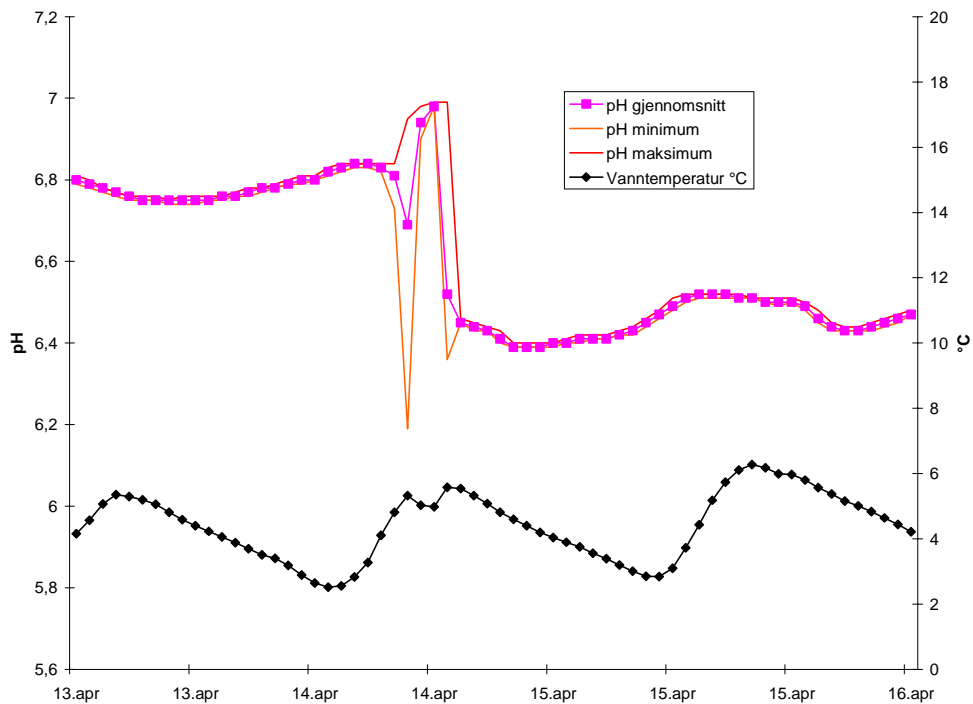
Store feilnivåer i pH-verdiene oppsto ved flere anledninger selv om det var gjennomstrømming i målekyveta. **Figur 16** viser eksempel på stor korrigerings ved pH-kalibrering. **Figur 17** viser også hvor meget pH blir påvirket etter en stopp i vanngjennomstrømmingen som resulterte i vannglass i målekyveta. pH-elementene blir permanent svekket, og i dette tilfellet endte det med fullstendig defekte elektroder.

Figur 16. pH og vanntemperatur i Logåna, april 2003. Figuren viser at pH først viste store avvik fra riktig nivå. Ved kalibrering ble pH-justert 0,4 enheter ned.

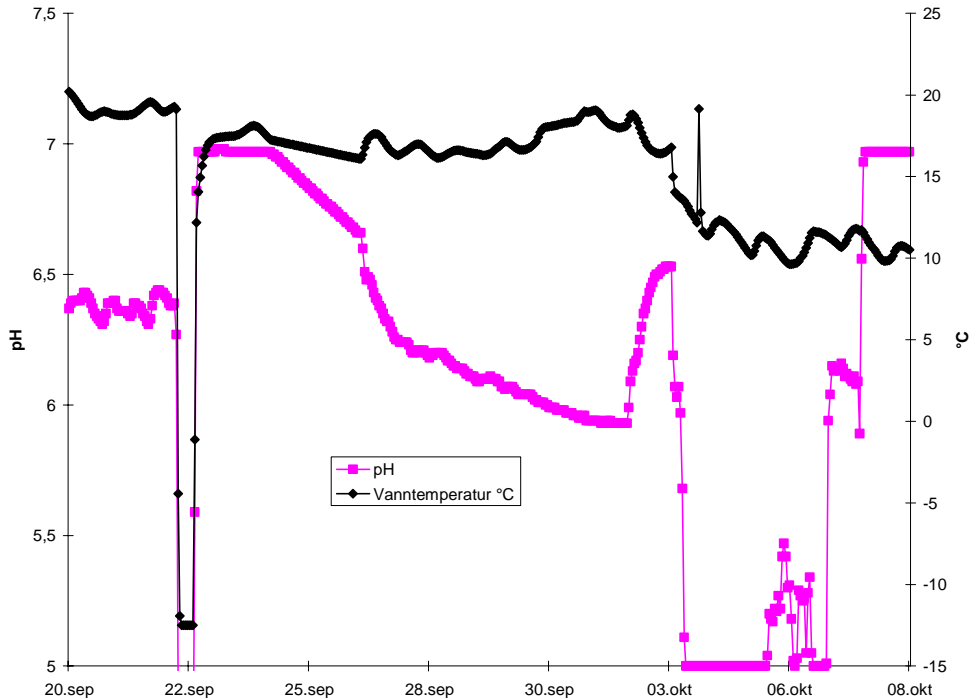
Figur 17. pH og vanntemperatur i Logåna i månedsskiftet september/oktober 2003. Figuren viser svikt i målinger da anlegget stoppet den 22. september. Antagelig har vannglass som sto i utførselslangen etter doseringsanlegget kommet i retur inn i målekyveta da vannpumpen stoppet. Dette førte til meget høy pH (pH viser 7 også ved høyere verdier). pH-elektroden fungerte ikke normalt etter denne episoden.

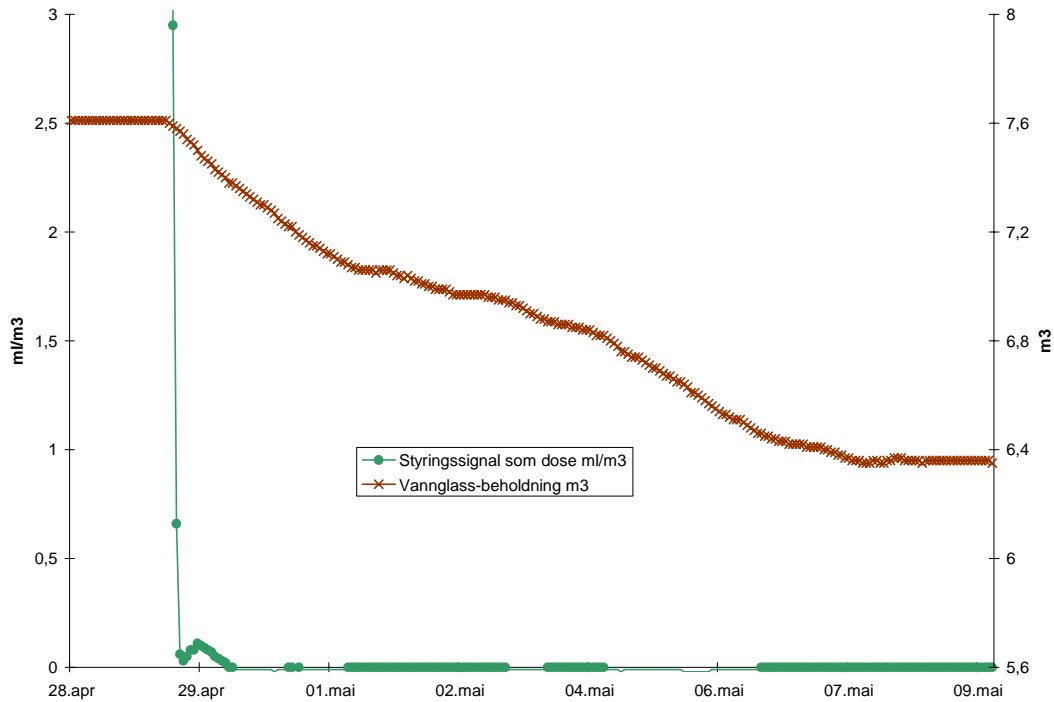
Det er registrert dosering til elva selv om doseringspumpa ikke går. (**Figur 18**) Det er for øyeblikket uklart hvordan dette kan oppstå, men det antas at en mottrykksventil etter pumpa ikke har fungert etter hensikten. Dette bør utbedres slik at det ikke unødige doseres vannglass til elva.

Figur 18. Vannglass-beholdning og styringsignal som dose på Logåna doseringsanlegg i mai 2003. Figuren viser en situasjon der det ble dosert vannglass til elva selv om doseringspumpa sto stille. Dosen varierte mellom 5 og 10 ml/m³. Det er uklart hva som førte til denne tilstanden.
