RAPPORT LNR 4988-2005

Driftskontroll av kalkdoseringsanlegg i Lygna

Avviksrapport år 2003

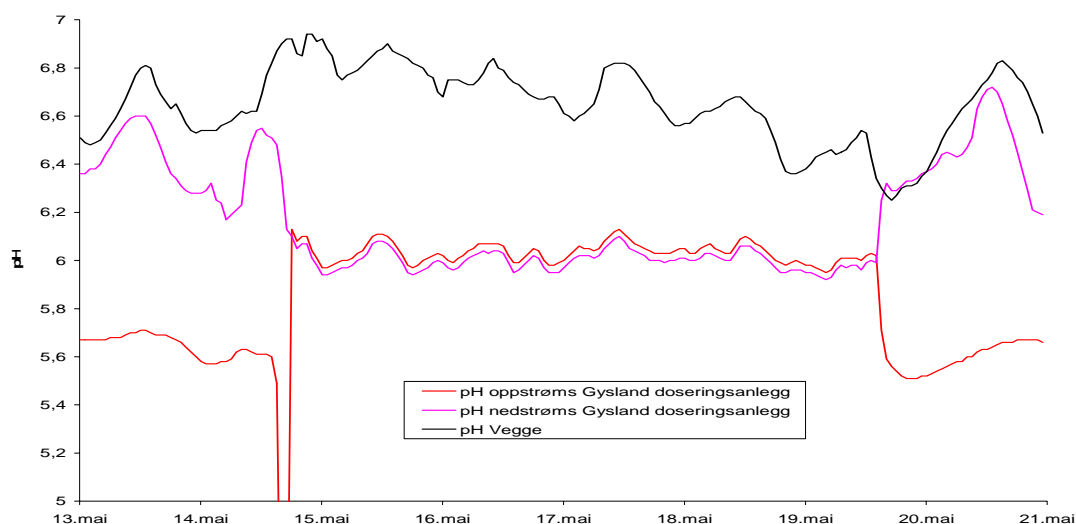
pH-data fra målinger oppstrøms dosereren var tilgjengelig i hele perioden, men signalet ble ikke benyttet som styringssignal før 14. mai da anlegget ble bygget om til å kunne utnytte det. pH viste for høye verdier de første 5 dagene etter at signalet ble introdusert som styringsparameter. Årsaken var en teknisk feil som bevirket at pH oppstrøms og nedstrøms anlegget viste samme verdi (**Figur 2**).

Figur 2. pH oppstrøms og nedstrøms Gysland doseringsanlegg og på overvåkingsstasjonen ved Vegge. Figuren viser at det ble målt samme pH på stasjonen oppstrøms og nedstrøms doseringsanlegget i fem dager fra 15. mai, da pH oppstrøms anlegget ble satt i drift som styringssignal. Verdiene ved Vegge viser at det ikke førte til feil dosering. pH i elva forble stabil. Det var manglende pH-signaler ved fire anledninger fra målingene nedstrøms dosereren. Dette var 13. februar, 15. mars, 9. og 16. juni. Varigheten var henholdsvis 11, 10, 32 og 38 timer.

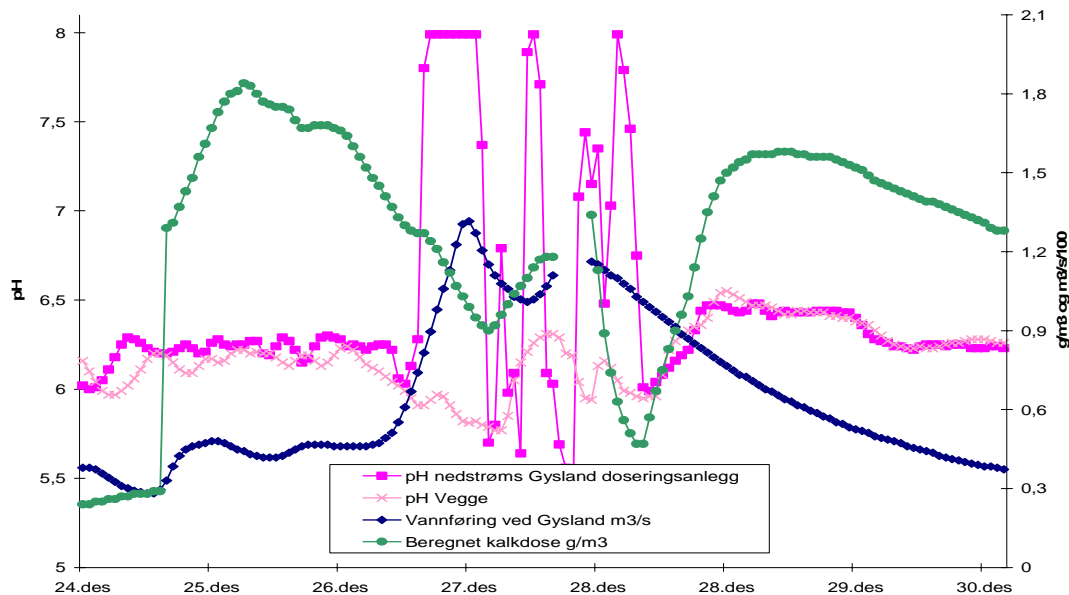
Figur 3. Vannføring, beregnet kalkdose og pH nedstrøms Gysland kalkdoseringsanlegg sammenholdt med pH ved den automatiske overvåkingsstasjonen på Vegge i desember 2003. Figuren viser at det oppsto ustabilitet i doseringen i en periode med svært varierende pH i elva som resultat. Årsaken var at målingene nedstrøms anlegget tidvis ble gale på grunn av periodevis svikt i vanngjennomstrømningen i målekyvetta. Målingene ved Vegge viste svært varierende forhold. pH ble også målt lavere enn målverdien.

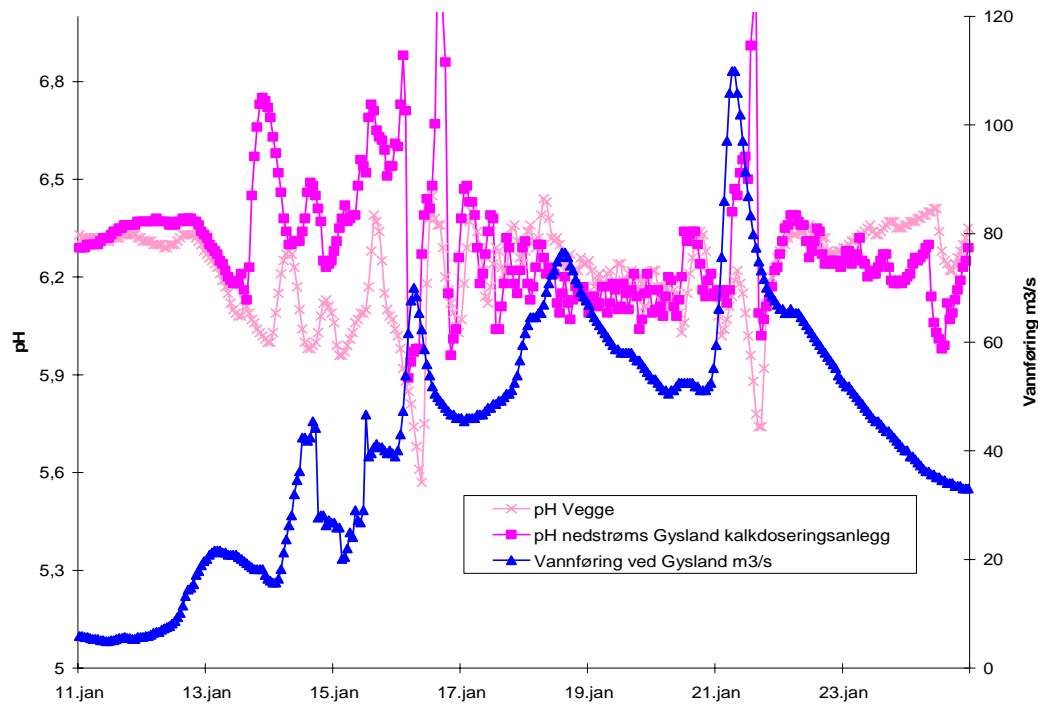
16. januar var det spesielt lav pH i elva ved Vegge. **Figur 4** viser at styringssignalet fra pH nedstrøms anlegget varierte mye i forbindelse med flomutviklingen. Kurvene tyder på at det var styringsmessige problemer med å justere pH til ønsket verdi. Dette var før pH oppstrøms anlegget ble aktivisert som styringssignal. Imidlertid viser pH-data at det oppsto kortvarige pH-dropp også etter at anlegget benyttet pH oppstrøms anlegget til styringen. **Figur 5** viser at doseringen kom for sent i gang til å kunne avverge en midlertidig forsurening i elva. Dette var tilfellet ved alle anledninger som er listet i **Tabell 2**.

Figur 4. pH på Vegge og nedstrøms Gysland sammen med vannføring ved Gysland doseringsanlegg i januar 2003. Figuren viser hvordan pH varierer mye i forbindelse med flomutvikling i elva. pH ble også lavere enn pH-målet ved to anledninger.

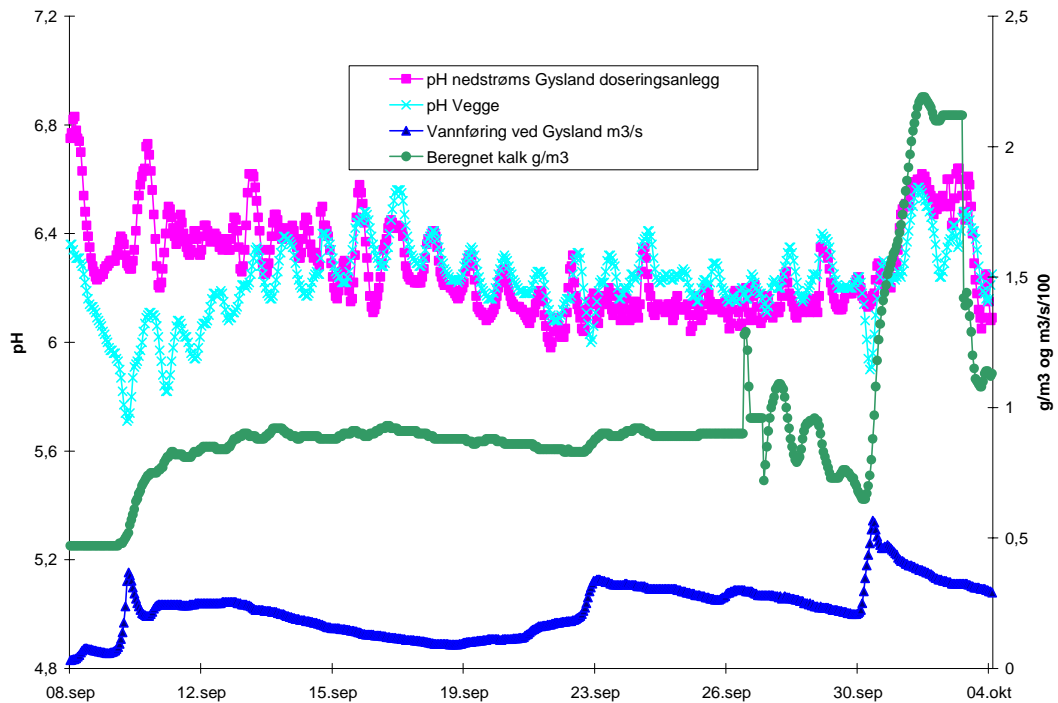
Figur 5. Vannføring, beregnet kalkdose og pH nedstrøms Gysland doseringsanlegg sammenholdt med pH på Vegge i september 2003. Figuren viser to typiske situasjoner der det oppsto midlertidig forsurening i forbindelse med flom. Av figuren går det fram at dosen økes ved flom, men at dette skjer for sent i forhold til å avverge pH-dropp ved Vegge.

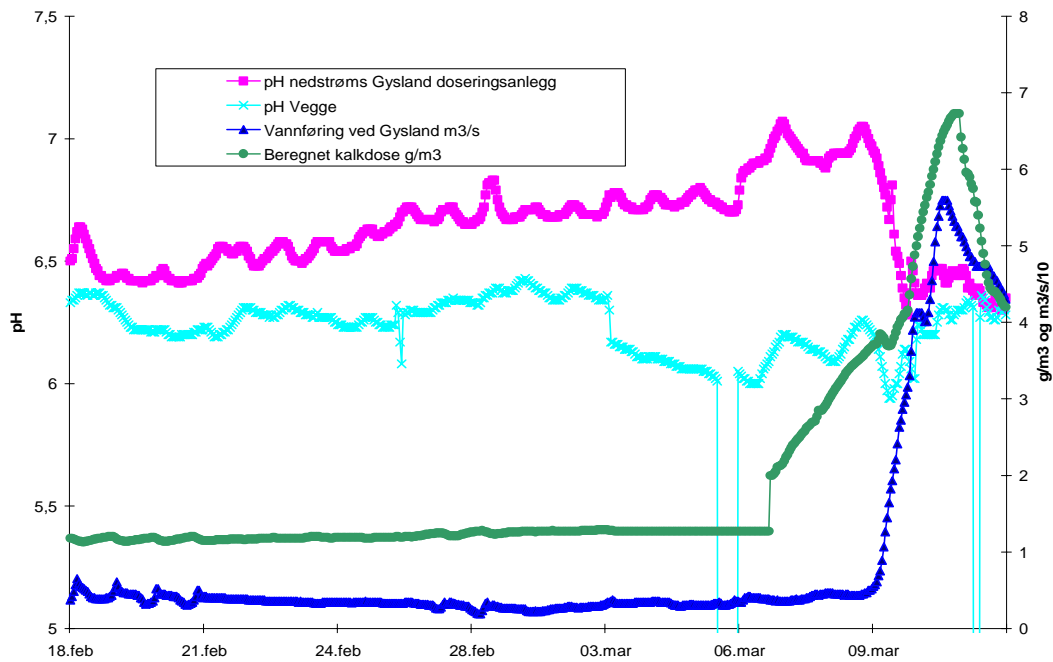
Figur 6 viser en situasjon som oppsto i februar og mars da det ble gitt en fast kalkdosering til elva uavhengig av pH nedstrøms anlegget. pH økte da til pH 7. Imidlertid så det ut til at dette ikke hadde effekt på pH ved overvåkningsstasjonen på Vegge. Vannføringen var svært lav ved Gysland. Det er mulig at bidraget fra surt vann i sidedebørfelter mellom Gysland og Vegge var relativt stort i forhold til vannmengden i elva og at dette medførte at det ikke ble en pH-økning.

Figur 6. Vannføring, beregnet kalkdose og pH nedstrøms Gysland doseringsanlegg sammenholdt med pH på Vegge i deler av februar og mars i 2003. Figuren viser hvordan pH nedstrøms anlegget øker med tiden i forhold til pH på Vegge da det ble gitt en fast lav dosering ved anlegget ved lav vannføring. pH-effekt ved Vegge uteble, men ved flom ble dosen øket betraktelig og pH ble den samme i hele elva.

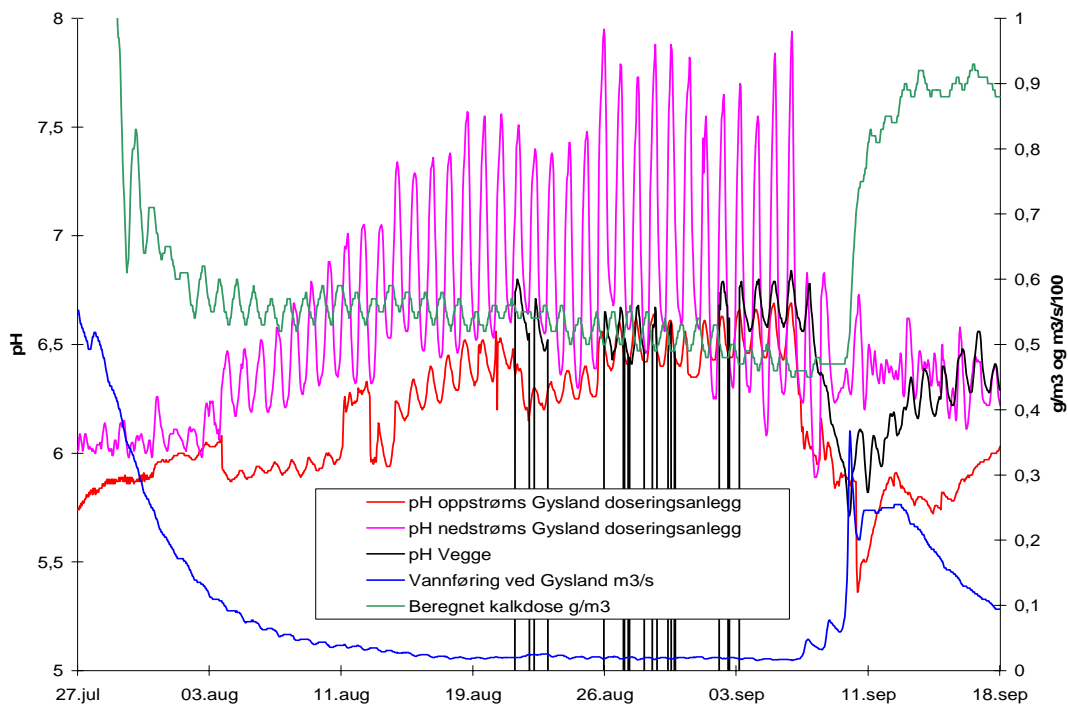
pH økte betraktelig nedstrøms anlegget om sommeren da det var lav vannføring og ingen kalkingsbehov i elva. Døgnvariasjonen var også meget høy. Den var på de meste 1,6 pH-enheter (pH 6,3-7,9). Forholdet er vist i **Figur 7**. Årsaken er aktivisering av kalksteinsmel som sediment i elva og biologiske forhold. Tilsvarende tilstander er tidligere beskrevet (Høgberget 2002).

Figur 7. Vannføring, beregnet kalkdose og pH oppstrøms- og nedstrøms Gysland doseringsanlegg sammen med pH på Vegge sommeren 2003. Figuren viser hvordan pH etter hvert varierte mye gjennom døgnet på stasjonen nedstrøms anlegget i forhold til de andre pH-målingene. Doseringen fra anlegget var i denne tiden minimal.
