RAPPORT LNR 5051-2005

Driftskontroll av kalkdoseringsanlegg i Tovdalsvassdraget

Avviksrapport 2004

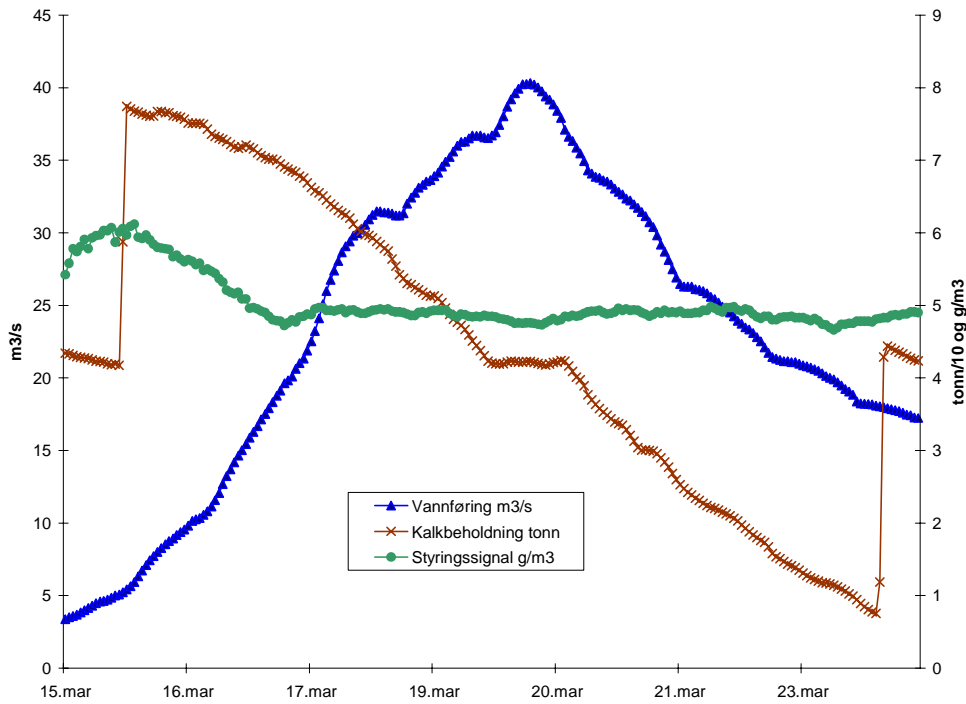
Figur 2. Vannføring, kalkbeholdning og styringssignal som dose ved Bås doseringsanlegg siste halvdel av mars 2004. Figuren viser at doseringen stoppet under en flom uten at det var noen feil ved styringssignalet.

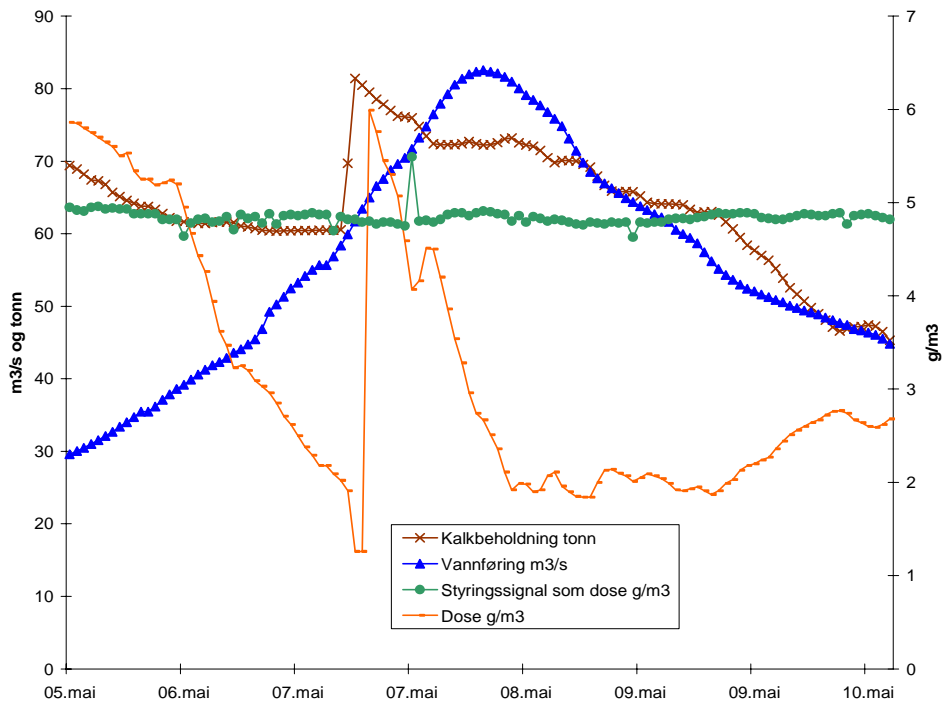
Det var til tider ustabile doser levert fra anlegget. Den 2. april gikk dosene ned fordi det oppsto delvis tilstopping av framtrekkskruene. I mai var det også to flommer hvor det var vanskelig å oppnå riktige doser. Dosene var da nede i 2 g/m³ (**Figur 3**). Imidlertid rettet problemene seg etter påfylling av ny kalk.

Figur 3. Vannføring, kalkbeholdning, reel dose og styringssignal som dose ved Bås doseringsanlegg i begynnelsen av mai 2004. Figuren viser at det var stor forskjell på den avgitte dose og dosen som anlegget skulle gi (styringssignal som dose). Anlegget doserte til tider alt for lite kalk.

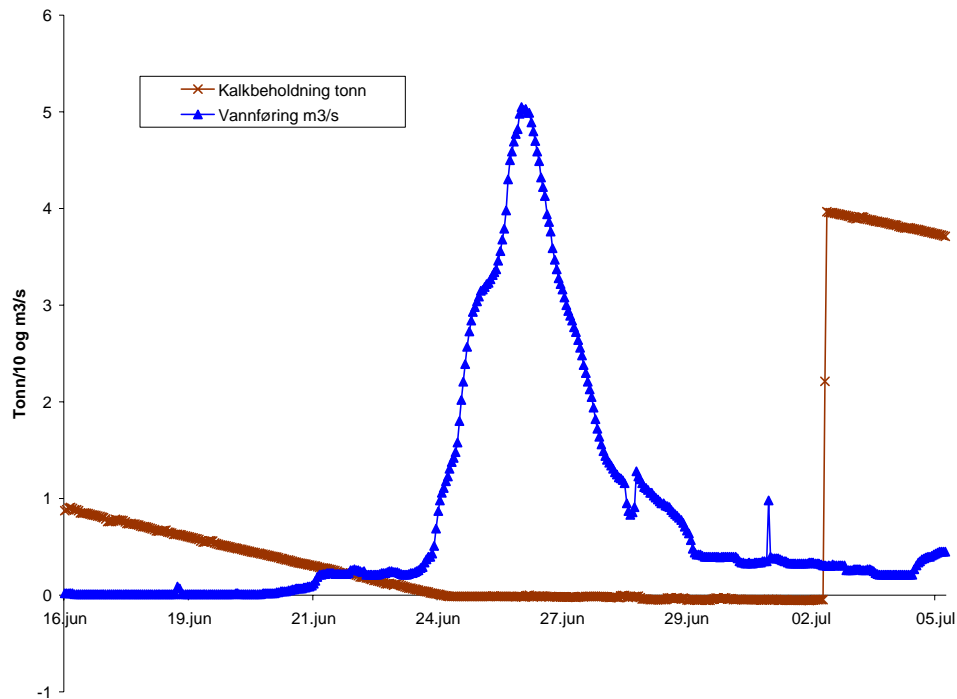
Det var driftsstans på anlegget 44 dager i løpet av året. **Tabell 3** viser en oversikt over disse driftsstoppene. Alle mindre stopp som varte mindre enn en arbeidsdag (8 timer) er ikke med i regnskapet. Anlegget stoppet i alt 16 ganger. Ved to av tilfellene var beholdningstanken tom for kalk. Tanken tømmes rutinemessig en gang i året for innvendig rensing. Den 24. juni ble tanken tømt for rutinemessig vedlikehold. Det tok 8 dager før den ble fylt igjen. I denne perioden var det en liten flom. Det ble ikke dosert kalk i denne flommen, (se **Figur 4**).

Figur 4. Vannføring og kalkbeholdning ved Skjeggedal doseringsanlegg i deler av juni og juli 2004. Figuren viser en situasjon som oppsto da beholdningstanken var tømt for kalk for rengjøring og vedlikehold. Imidlertid ble det ikke fylt på ny forsyning tidsnok til å unngå manglende dosering ved en liten flom som oppsto.

Anlegget hadde dårligere driftssikkerhet i 2004 enn i 2003. Noe av årsaken var en lang driftsstans i forbindelse med rengjøring av beholdningstanken. Rutinemessig vedlikehold som betinger midlertidig stopp i doseringen, må gjøres så korte som mulig.

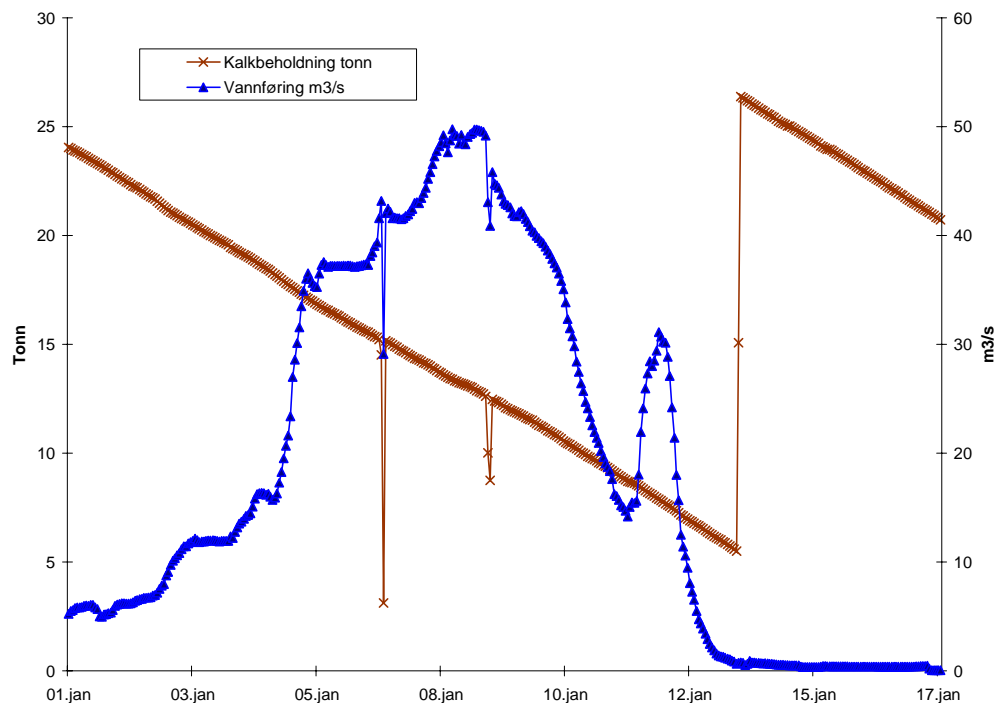
Dosene varierte voldsomt. Spesielt var det store variasjoner da anlegget gikk på manuell dosering. Eksempel på dette er vist på **Figur 5**. Vannføringen var da høy i en flom. Siden gikk den betraktelig ned uten at dette innvirket på doseringen. Dette førte til 100 ganger høyere dose da vannføringen ble lav. Årsaken til at anlegget ble kjørt på manuell dosering var ofte at det oppsto is-stuvning i elva ved frost. Dette laget ”demninger” slik at det ble registrert for høy vannføring. På **Figur 6** vises effekten av en slik ”demning” som brast. Dosering gikk på manuell dosering, og var dermed uavhengig av vannføringsvariasjonen. Likevel stoppet doseringen.

Figur 5. Vannføring og kalkbeholdning ved Skjeggedal doseringsanlegg i begynnelsen av januar 2004. Figuren viser at kalkvaktet var konstant, mens vannføringen varierte. Anlegget gikk på manuelt innstilt dosering.

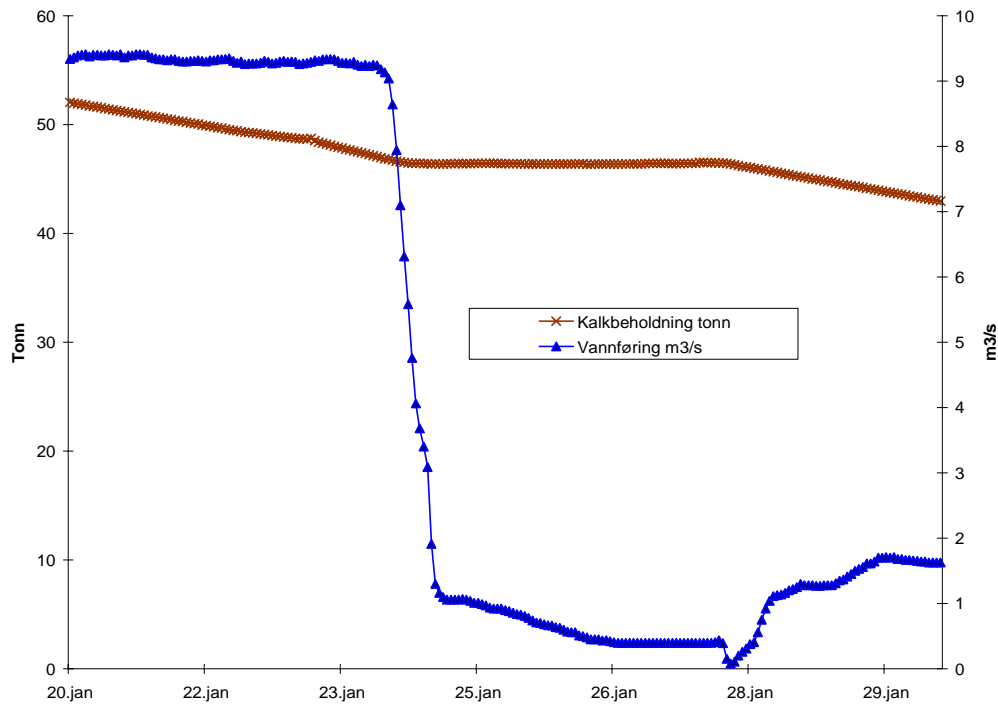
Figur 6. Vannføring og kalkbeholdning ved Skjeggedal doseringsanlegg i slutten av januar 2004. Figuren viser tidspunktet da en is demning sprakk opp og forsvant. Doseringen sto på manuell dosering. Likevel stoppet doseringen opp idet demningen sprakk.

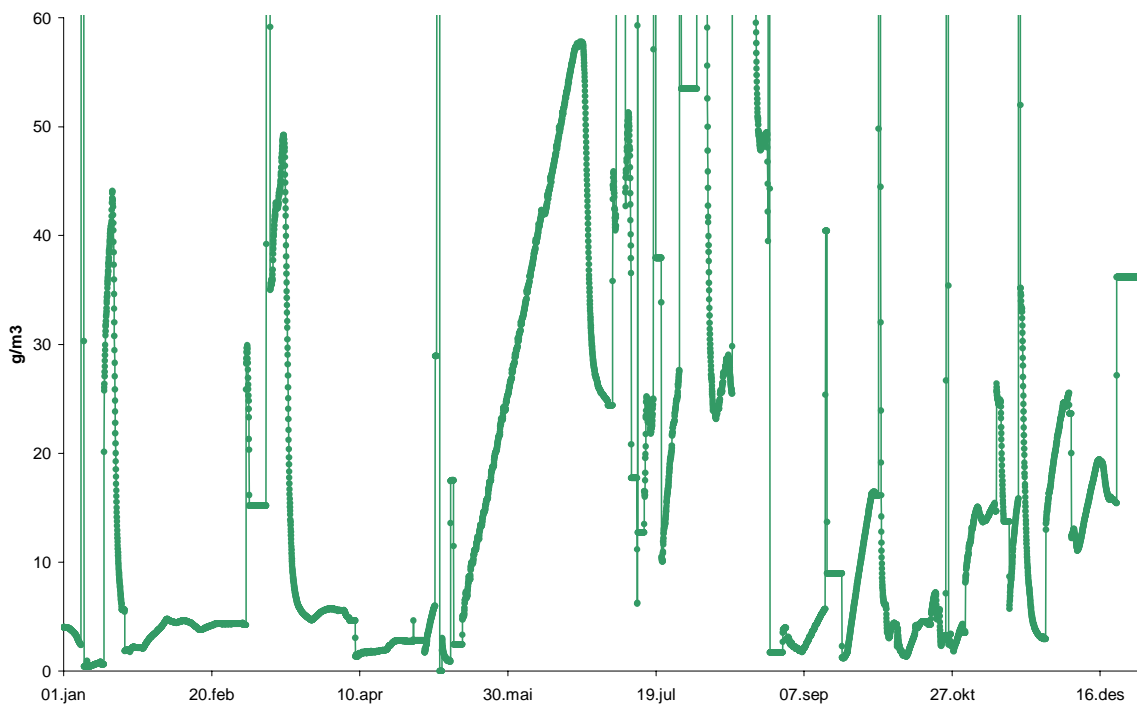
Det var ingen stabilitet i dosene fra anlegget. **Figur 7** viser hvordan dosene fra anlegget varierte mye gjennom hele rapporteringsperioden.

Figur 7. Kalkdosene som ble tilført elva fra Skjeggedal doseringeanlegg i 2004. Kurven viser at det var stor forskjell i dosene. Vertikale streker oppsto når det var brudd på veisignalet slik at vektdataene viste plutselige vektavtak. Den utregnete dosen ble da feil (altfor høy).

Det er ingen stabilitet i kalkdoseringen. Det bør gjennomføres tiltak som bevirker jevnere doser i elva. Ekstremt høye doser fører til store avleiringer langs bunnen av elva. Doseringen er ofte alt for høy ved manuell drift. Den automatiske doseringen bør justeres, spesielt ved lav vannføring, slik at høyere doser oppnås på automatisk drift.

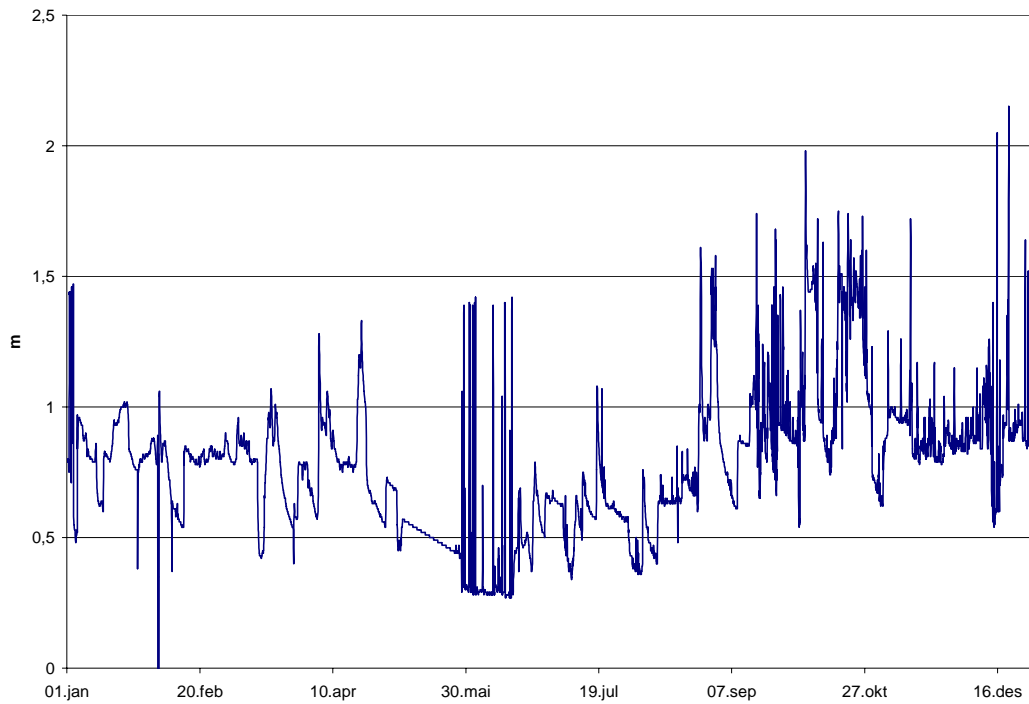
Vannstandssignalet var periodevis ustabil i begynnelsen av året. Deretter ble det en lang periode med rolige signaler avbrutt av ca 3 uker i juni, da signalet igjen var ustabil. Fra 15. september ble vannstandssignalet ustabil. Dette tiltok med tiden, slik at det ble vanskelig å avlese kalkdosene som ble avgitt til elva (**Figur 8**).

Figur 8. Vannstanden ved Skåre doseringsanlegg i 2004. Figuren viser at signalet til tider var meget ustabilt. Utover høsten var signalet nesten umulig å avlese. Årsaken til forholdet er uklart.

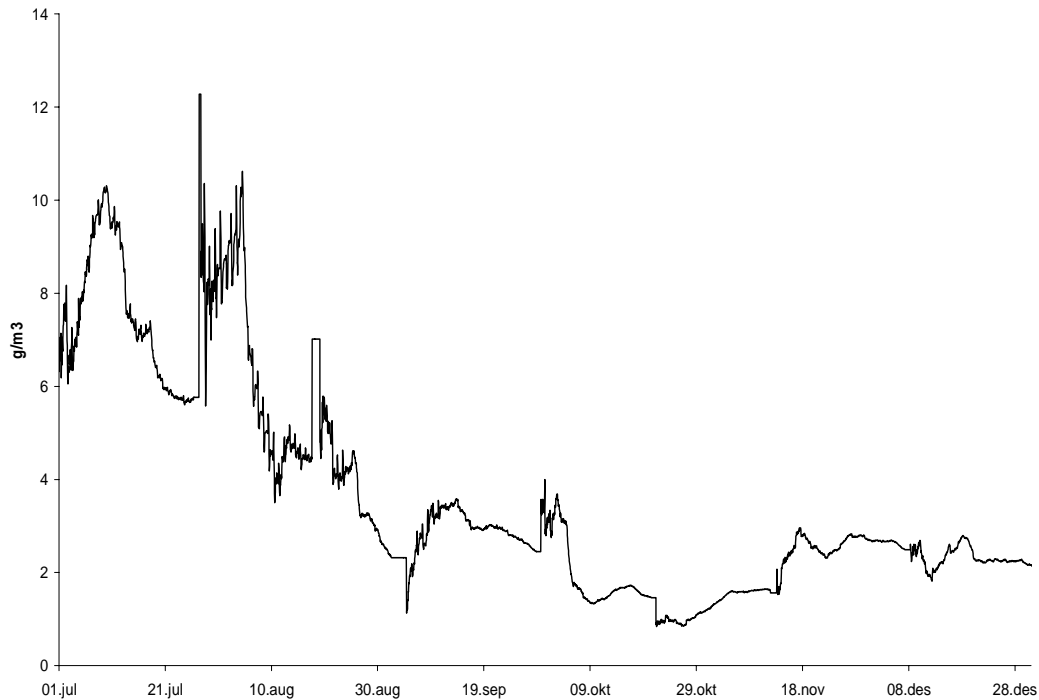
Figur 9. Kalkdosene fra Skåre doseringsanlegg i siste halvdel av 2004. Figuren viser at det først var en overdosering fra anlegget. Senere ble dosene redusert og stilte seg inn noe i underkant av det ønskete dosekravet på 2,6 g/m³.

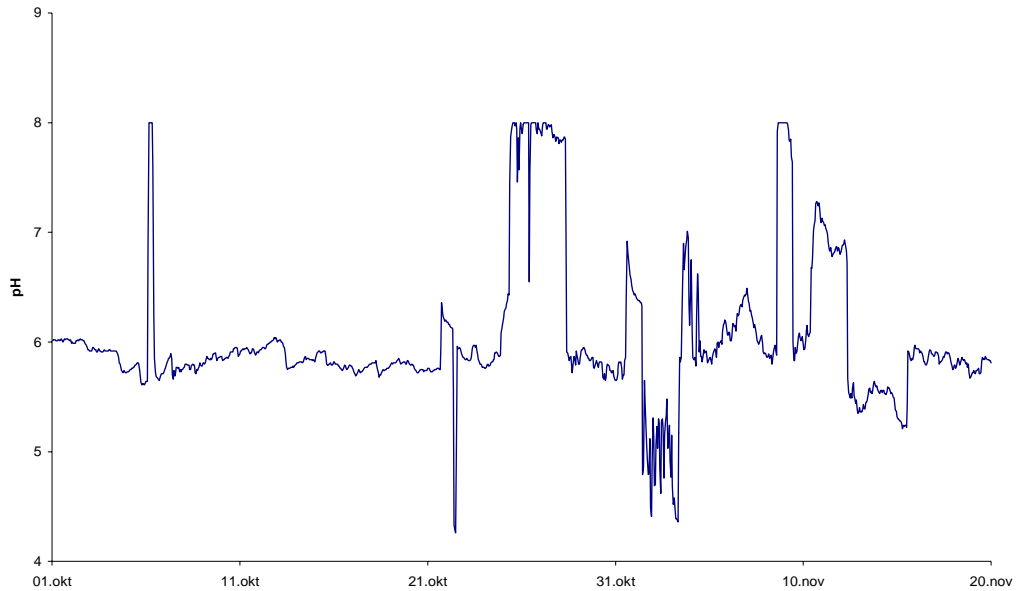
Figur 10. pH oppstrøms doseringsanlegget på Søre Herefoss i oktober og november 2004. Figuren viser en ustabil tilstand på pH-målingene. Forholdet skyldes jordingsfeil, men hvordan dette oppsto er ikke kjent.

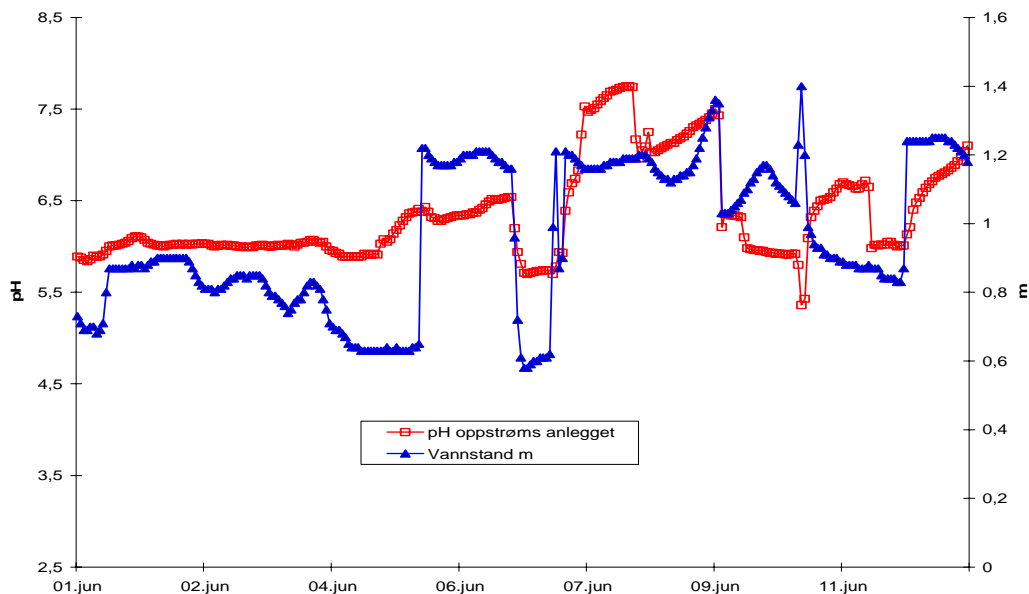
Det var få tilfeller av lange perioder uten gjennomstrømming i målekyvetta. pH-målingen nedstrøms dosereren hadde stopp i målekyvetta 32 timer den 23. februar og 17 timer den 29. juli. pH oppstrøms anlegget hadde en liten svikt den 28. juni. Imidlertid var det en lang periode på 11 dager fra 4. juni da det var mangelfull gjennomstrømming i kyvetta. Dette har sammenheng med at pumpa i inntaksbrønnen måtte stanses flere ganger på grunn av for lite vann i inntaket (lav vannstand i utløpet av Herefossfjorden) (**Figur 11**).

Figur 11. Vannstand og pH oppstrøms Søre Herefoss doseringsanlegg i juni 2004. Figuren viser en tilstand da det var meget lav vannstand i inntaksbrønnen. Da måtte pumpa tidvis stoppes for å unngå at den pumpet luft. Stopptidspunkter vises ved at vannstanden da økte i brønnen. Dette har sammenheng med mangelfull vanntilførsel gjennom tilløpsrøret til brønnen. pH varierte i takt med brudd i vanntilstrømmingen til målekyveta.

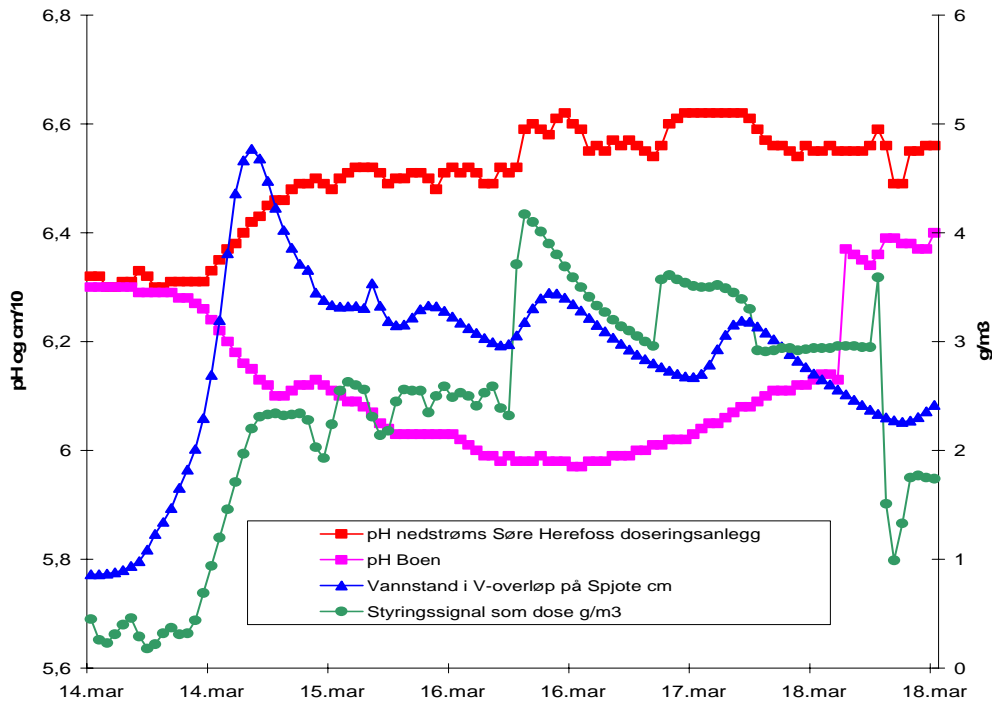
Figur 12. pH på Boen, vannstand på Spjote, pH oppstrøms doseringsanlegget på Søre Herefoss og styringssignal som dose på doseringsanlegget i mars 2004. Figuren viser at styringssignalet økte litt etter at vannstanden på Spjote begynte å stige. Tidsforskjellen var ca 5 timer. Dette var ikke tilstrekkelig tidlig til å unngå surt vann på Boen. Styringssignalet gikk ytterligere opp midt i flommen for å tilfredsstille et krav på pH 6,8. Dersom dette kravet var satt så høyt fra starten, ville perioden med lav pH på Boen være halvert.

Forsøket med å innføre et ekstra styringssignal i forbindelse med forventet flomutvikling i nedre deler av elva (Hindar og Tjomsland 2001), ga de første erfaringer denne våren. De ønskede forutsetningene var til stede i nedbørfeltet den 14. mars. Det var nysnø i området, og det kom mye regn som også smeltet snøen, slik at det ble mye vann i nedbørfeltet nedstrøms doseringsanlegget. **Figur 12** viser hva som skjedde da systemet ble aktivisert. Innstillingene var da som følger: Det ble avlest vannstandsverdier hver 8. time. Dersom verdiene viste økning på minst 20 cm, ble pH-kravet automatisk satt til pH 6,5. Dette kravet ble opprettholdt i 10 timer. Av figuren går det fram at ekstra dosering ble iverksatt omtrent samtidig med at vannstanden økte. Vannføringen i Tovdalselva var nokså stabil. Den var ca 45 m³/s. Av gjeldende vannføring-/vannhastighetskurve (Høgberget 2002) går det fram at vannet da bruker noe over et døgn på veien fra doseringsanlegget og ned til Boen. Tiltaket ble derfor satt i verk alt for sent i forhold til å parere forsuringen. Imidlertid nådde vannet fra det ekstra doseringstiltaket Boen da elva var på det sureste der (pH 6). Dette indikerer at forsuringstiden ved Boen kunne vært omtrent halvert dersom pH-kravet var satt høyere. I ettertid ble da også pH-kravet satt opp til 6,8. Tiden for ekstra dosering ble satt automatisk til 48 timer og vannstandsforskjellen ble satt til 15 cm. Viktig tid vil bli spart dersom tiden mellom verdiavlesningene

blir halvert. Vannstandsfor skjellen bør da legges på 5 cm. Dette vil sette i gang ekstra dosering en del raskere, men man kan bli utsatt for automatisk start av doseringstiltak når det ikke er behov. Årsaken er at vannstanden kan øke 5 cm temmelig raskt i et V-profil (bekkeprofilen der måleren står) dersom det i utgangspunktet er lite vannføring i bekken. Imidlertid bør dette ikke være noe problem, da man selv velger når automatikken skal være operativ. Det vil si at man ikke starter systemet før forventet ekstra doseringsbehov.
